RELATÓRIO – 8ª MEDIÇÃO

OBRA: EXECUÇÃO DE OBRA DE CONSTRUÇÃO DO IMÓVEL PARA A VARA DO TRABALHO DE BANDEIRANTES.

CONTRATADA: CONSTRUTORA DINÂMICA LTDA

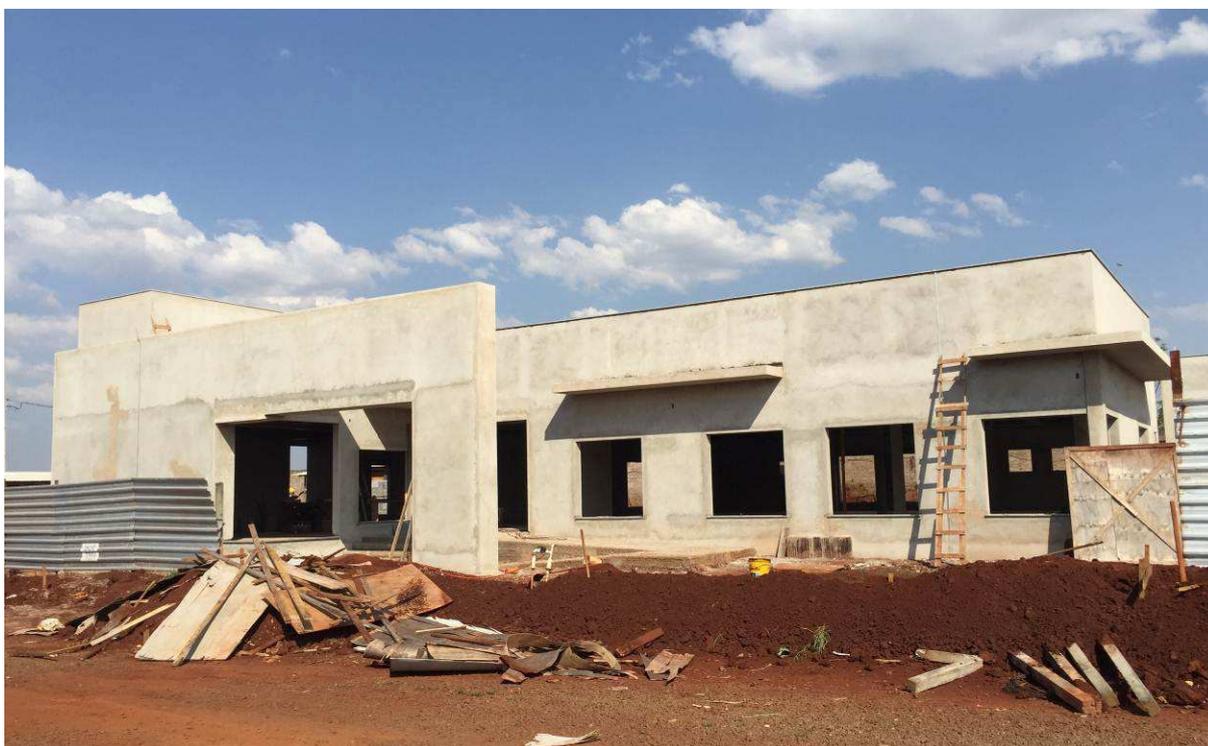
Figura 1 – Vista externa - frente.

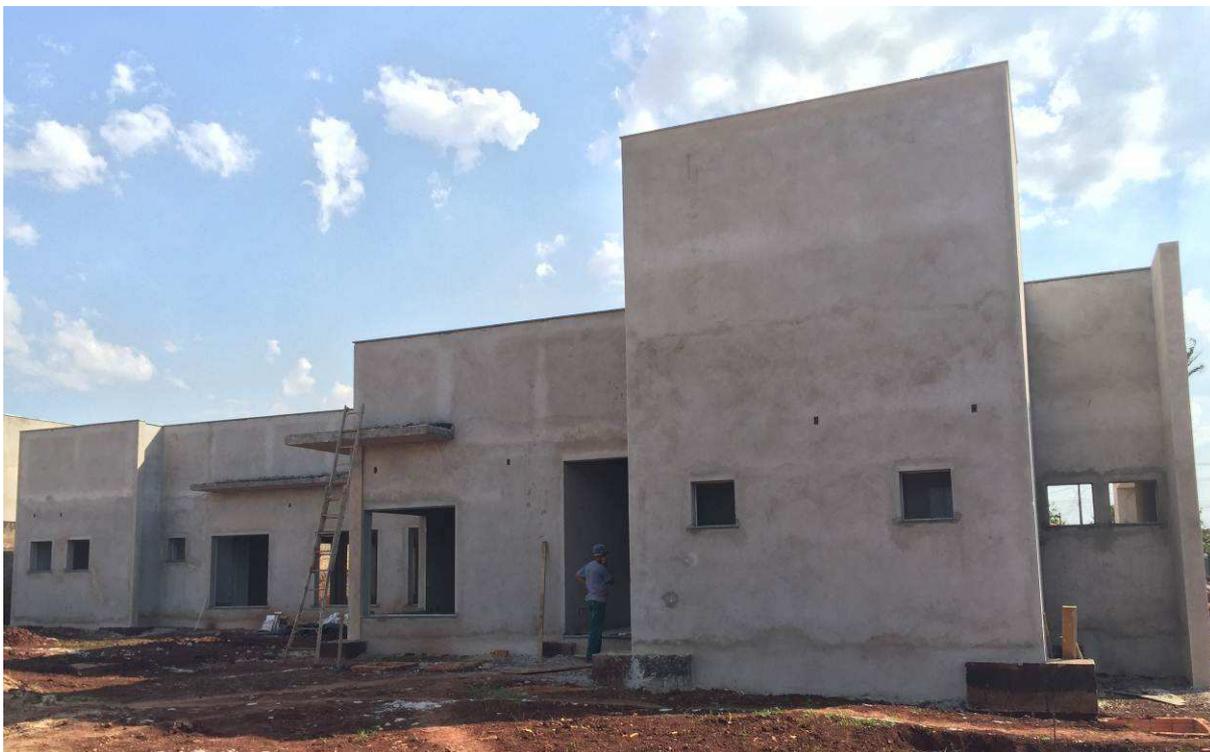
Figura 2 – Vista externa - lateral esquerda.

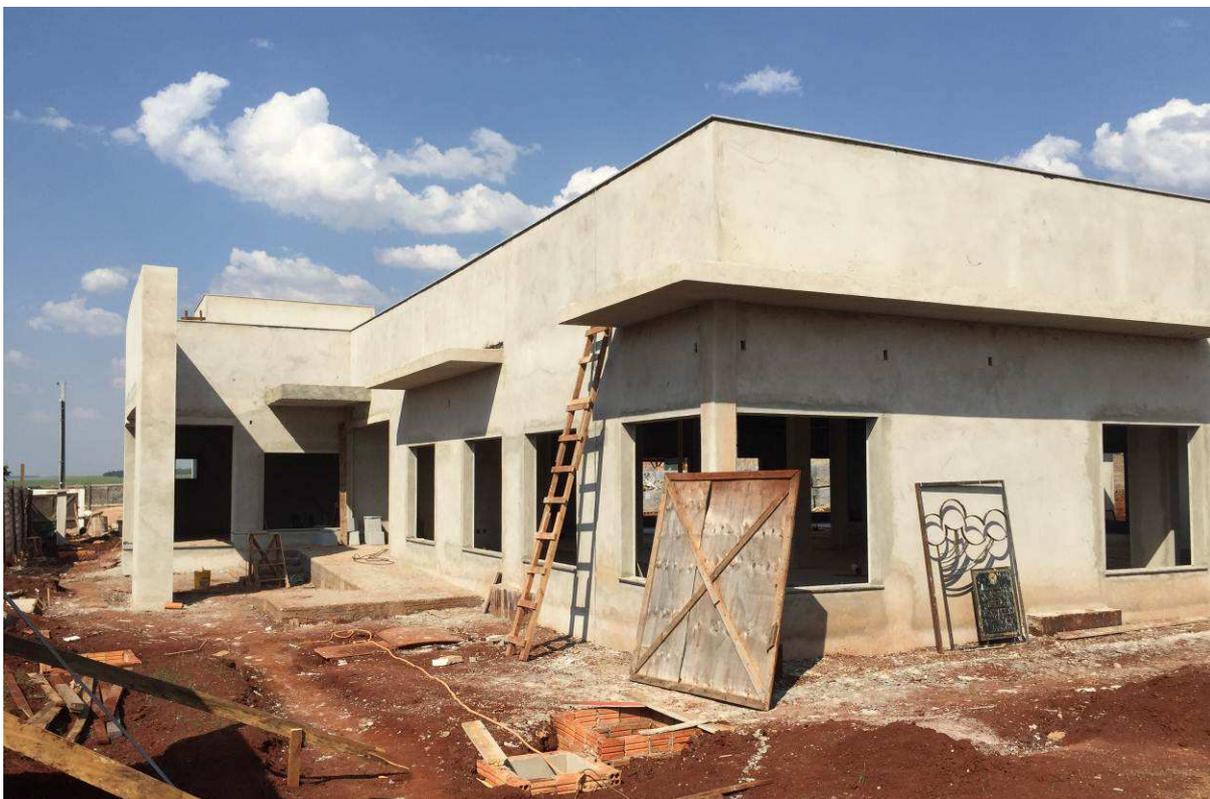
Figura 3 – Vista externa - lateral direita.

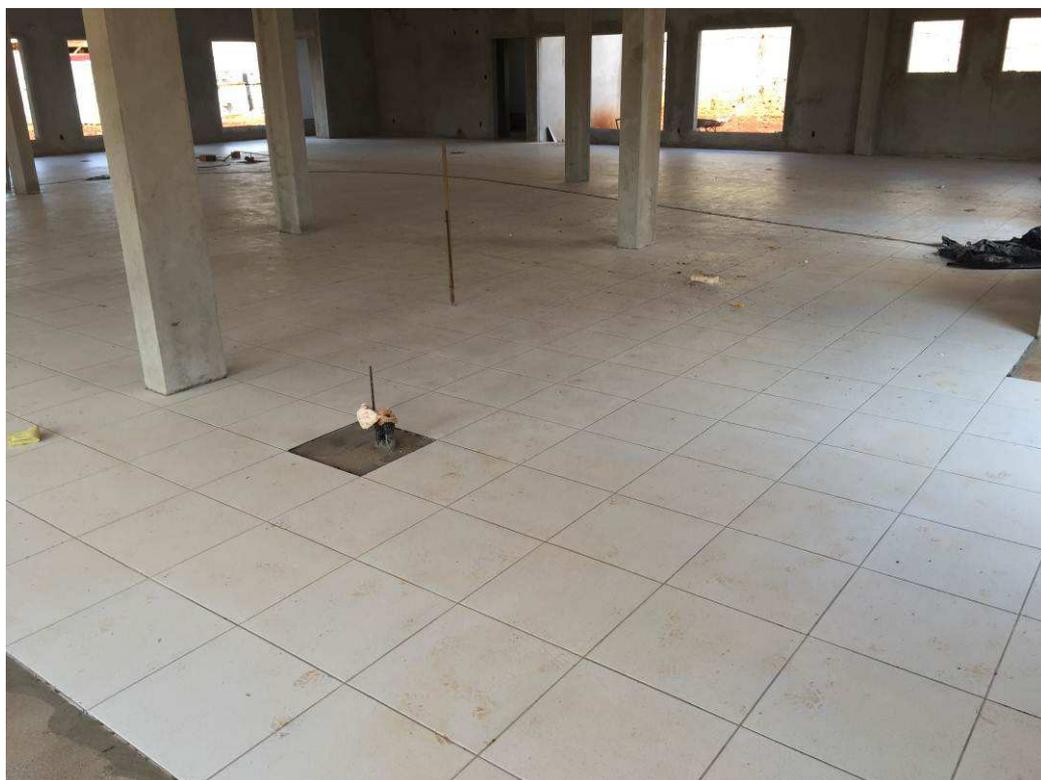
Figura 4 – Vista interna.

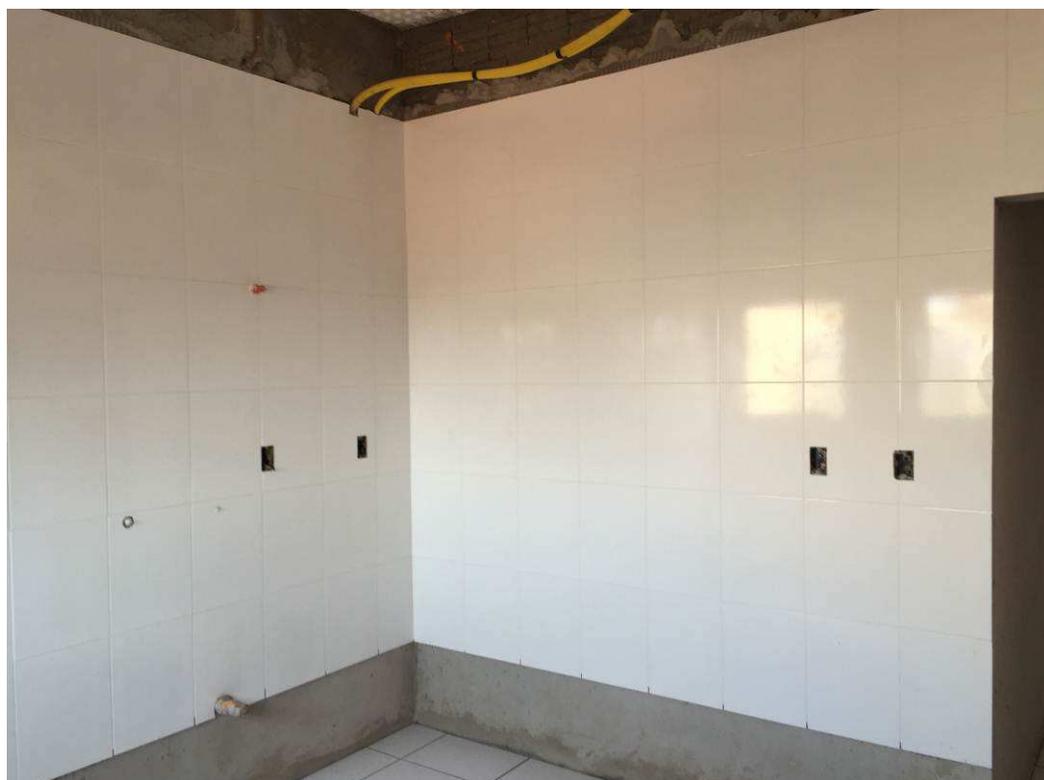
Figura 5 – Vista interna.
