RELATÓRIO FOTOGRÁFICO – 8ª MEDIÇÃO

OBRA: EXECUÇÃO DE OBRA DE CONSTRUÇÃO DO IMÓVEL PARA A VARA DO TRABALHO DE BANDEIRANTES.

CONTRATADA: CONSTRUTORA DINÂMICA LTDA

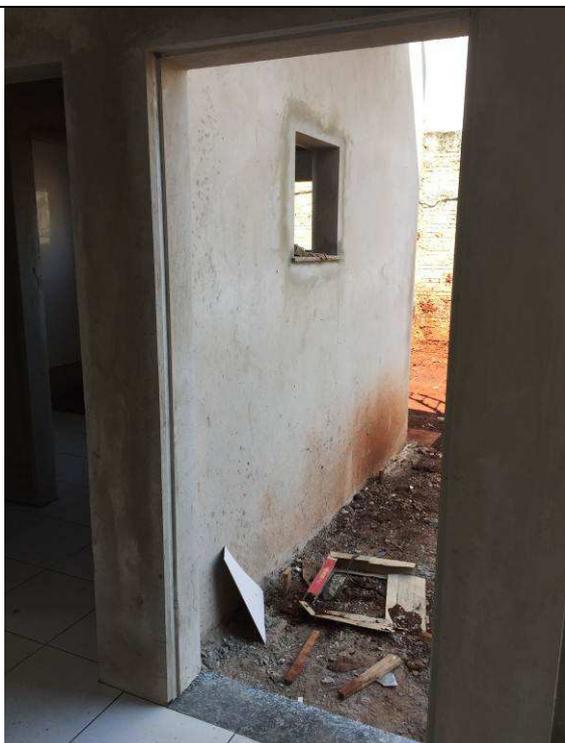
Figura 01C: Contramarco instalado na abertura de acesso aos fundos.

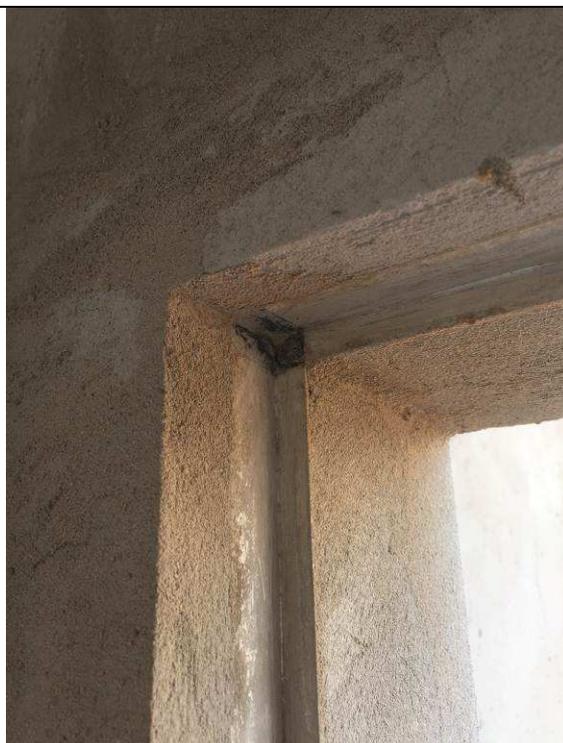
Figura 02C: Contramarco instalado na abertura de acesso aos fundos.

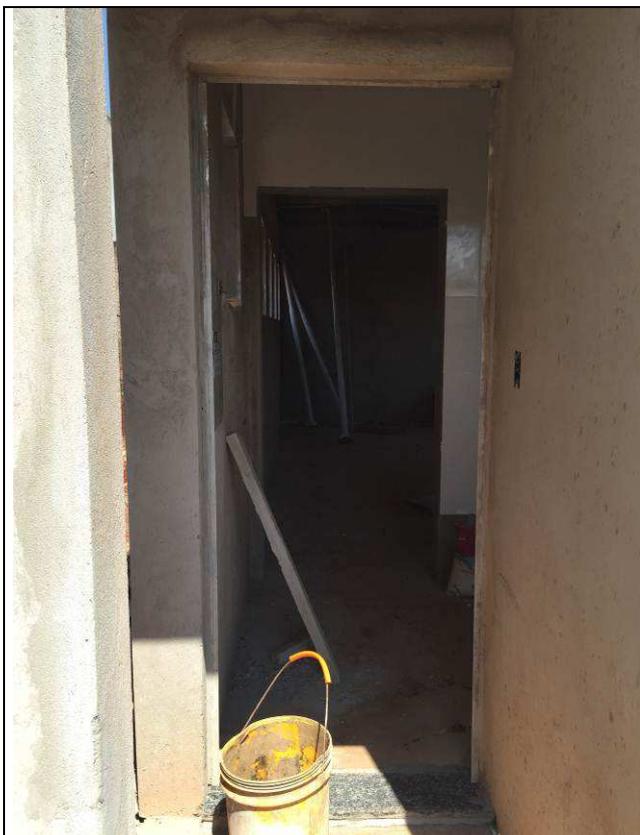
Figura 03C: Contramarco instalado na abertura de acesso aos fundos.

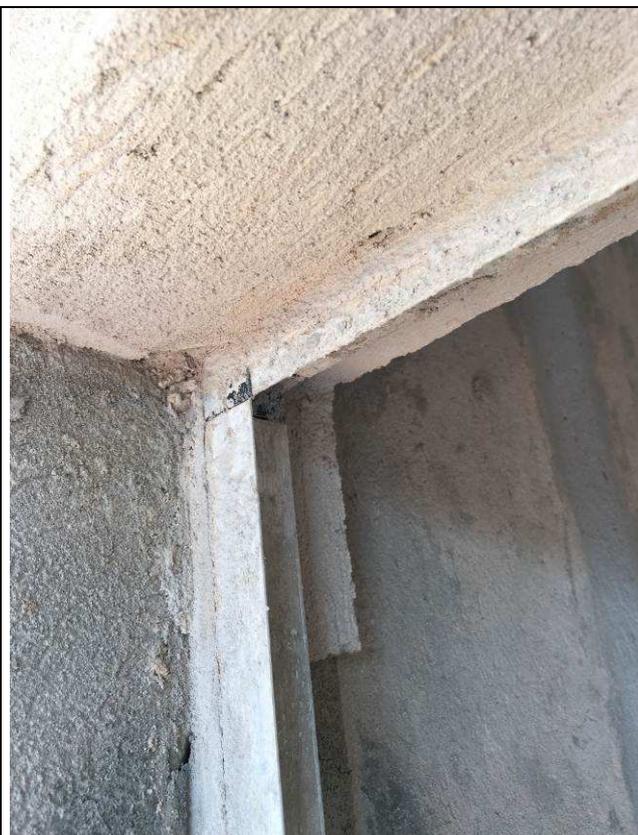
Figura 04C: Contramarco instalado na abertura de acesso aos fundos.

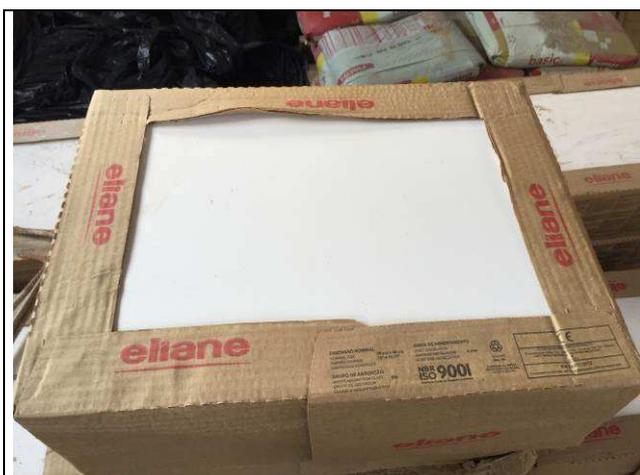
Figura 05C: Azulejos instalados - Forma Slim Branco Brilhante, 30 x 40 cm, da marca Eliane.

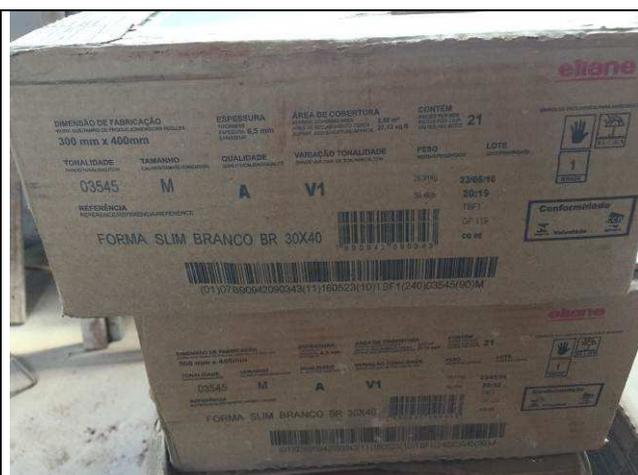
Figura 06C: Azulejos instalados - Forma Slim Branco Brilhante, 30 x 40 cm, da marca Eliane.

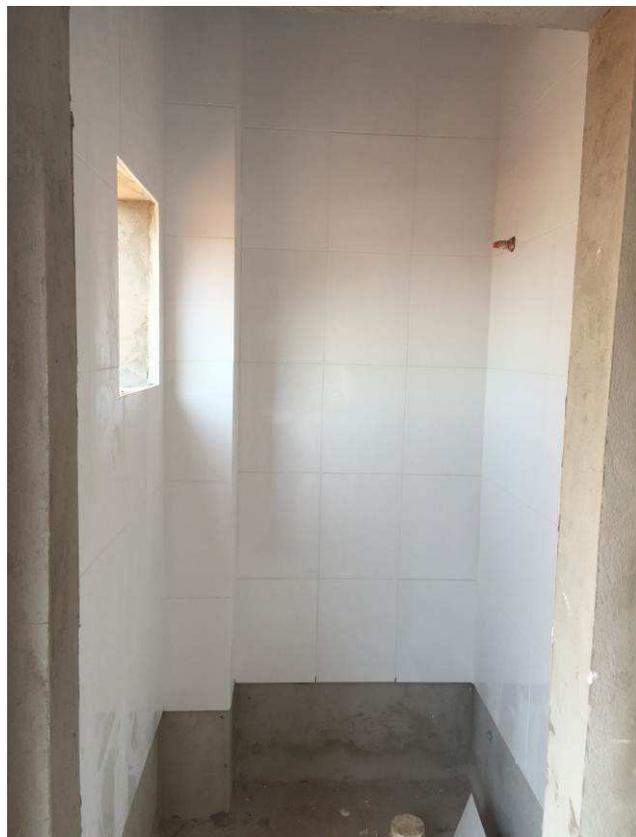
Figura 07C: Azulejos - bwc juiz auxiliar.

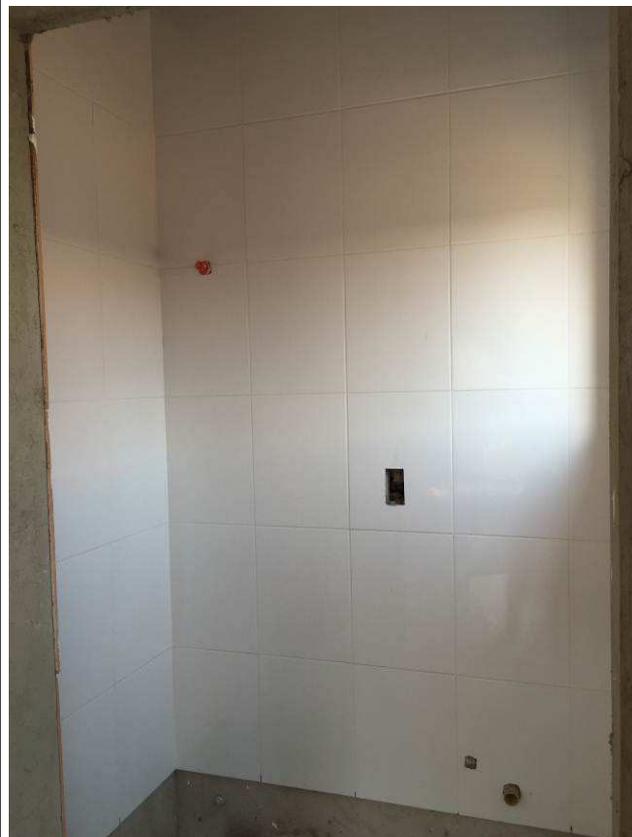
Figura 08C: Azulejos - bwc juiz titular.

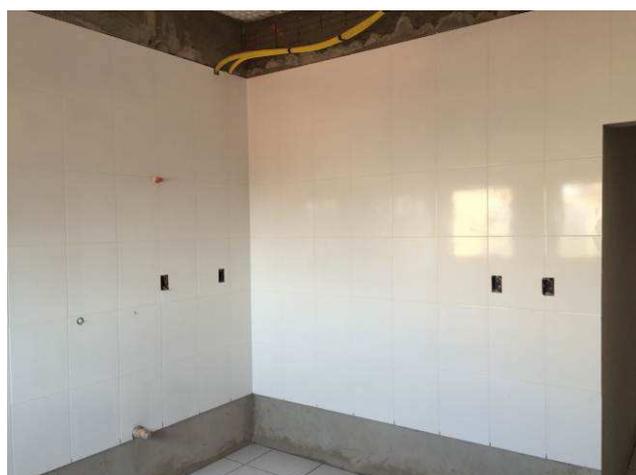
Figura 09C: Azulejos - copa.

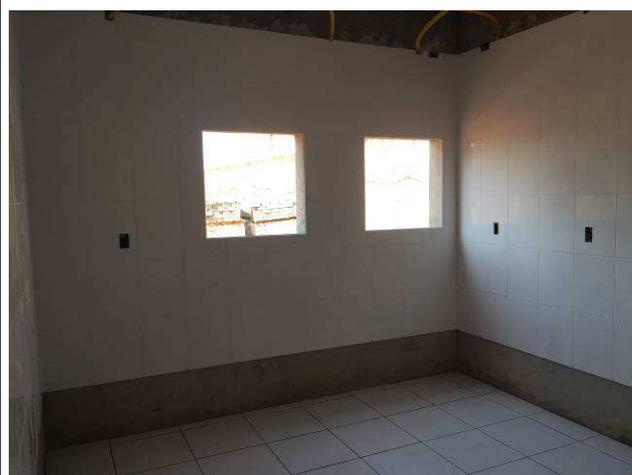
Figura 10C: Azulejos - copa.

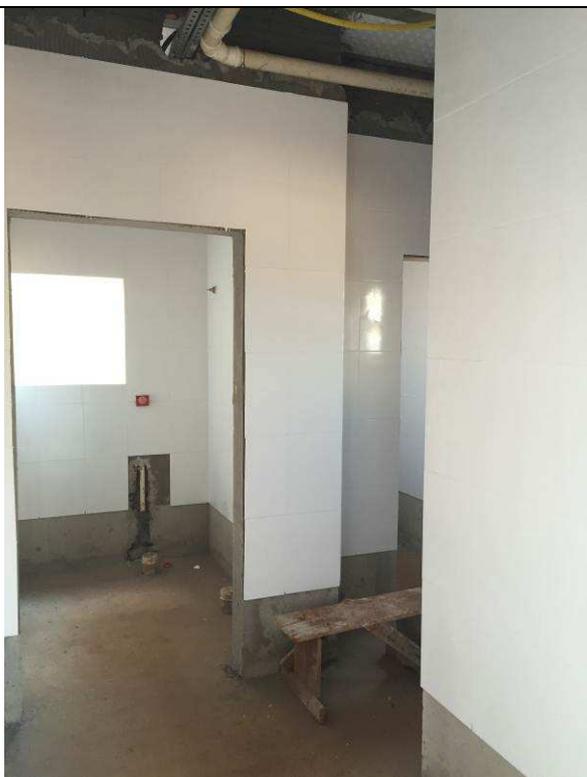
Figura 11C: Azulejos - hall bwcs públicos.

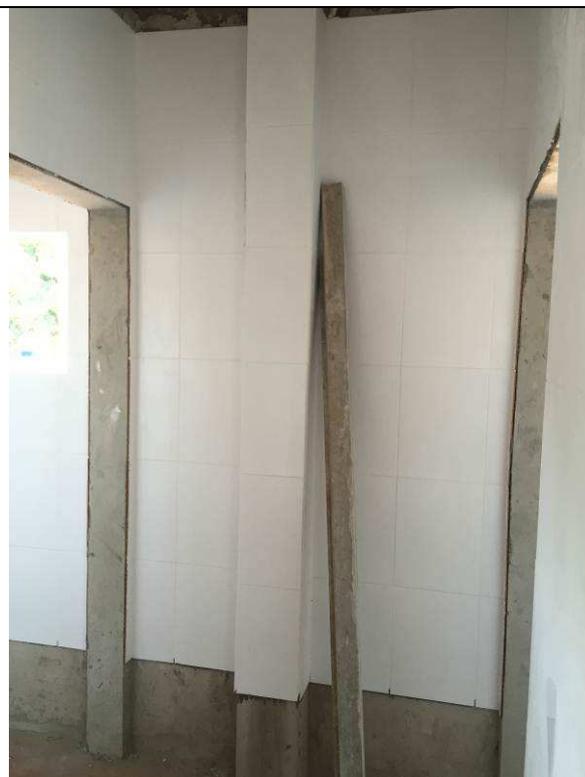
Figura 12C: Azulejos - copa.

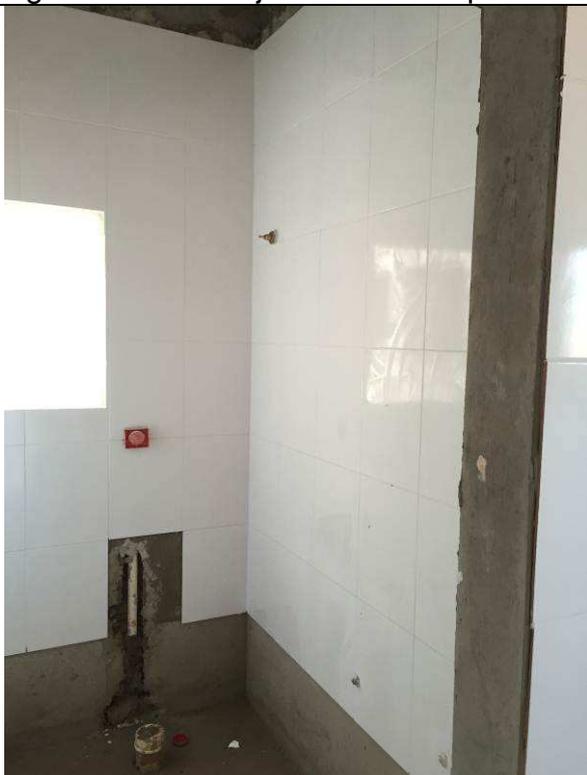
Figura 13C: Azulejos - bwc público PNE.

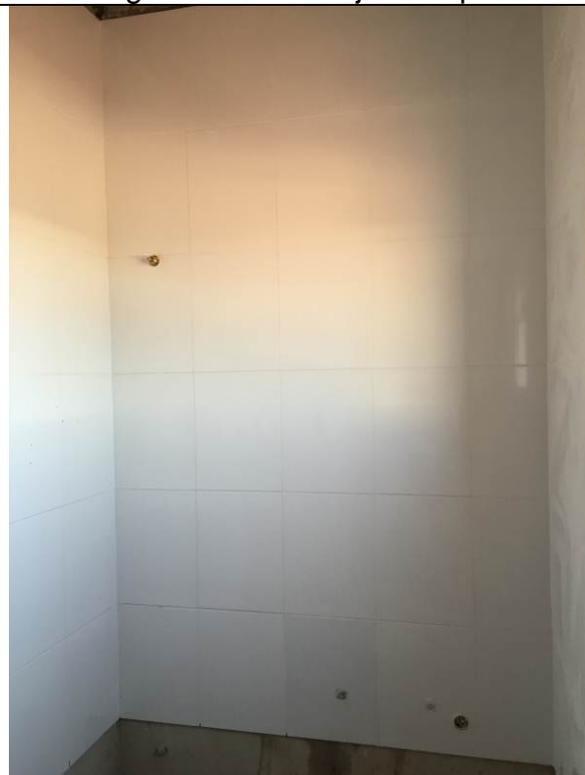
Figura 14C: Azulejos - bwc público masc.

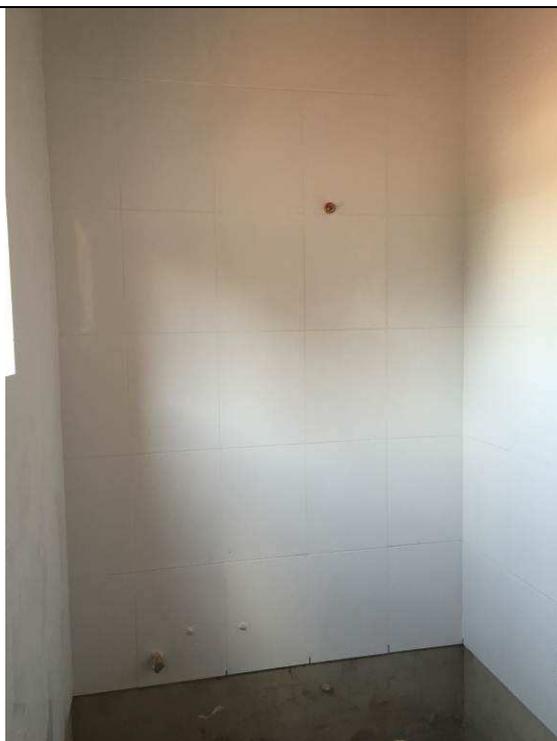
Figura 15C: Azulejos - bwc público feminino.

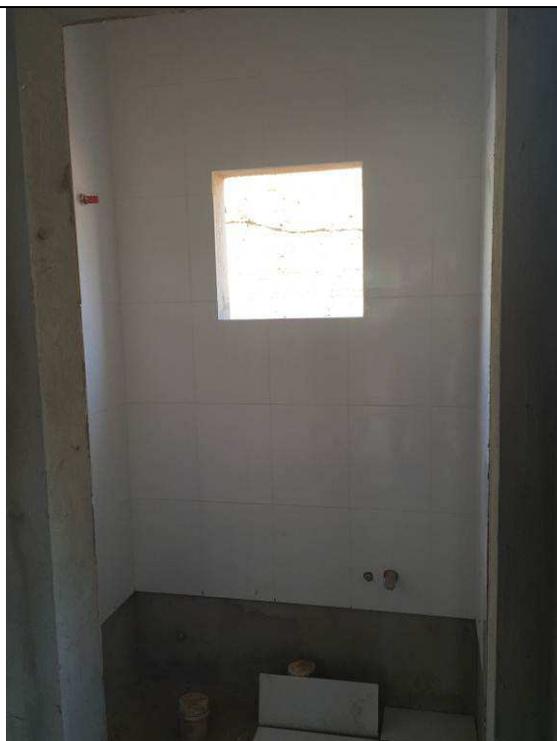
Figura 16C: Azulejos - bwc secretaria masculino.

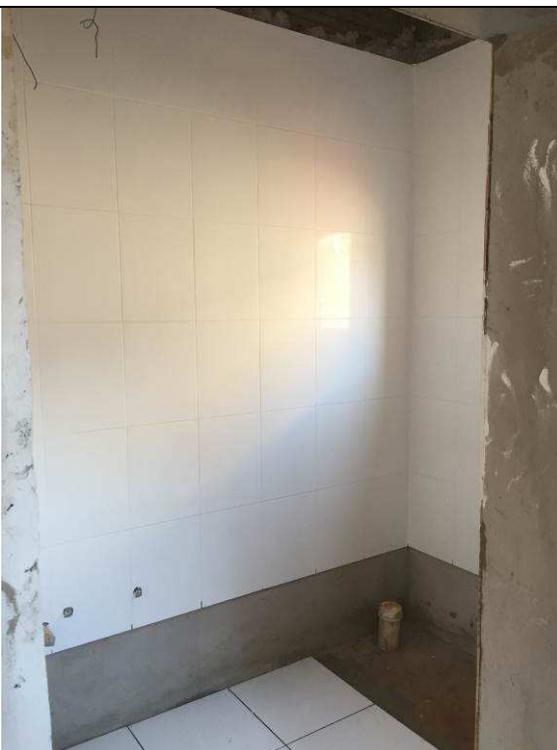
Figura 17C: Azulejos - bwc secretaria feminino / PNE.

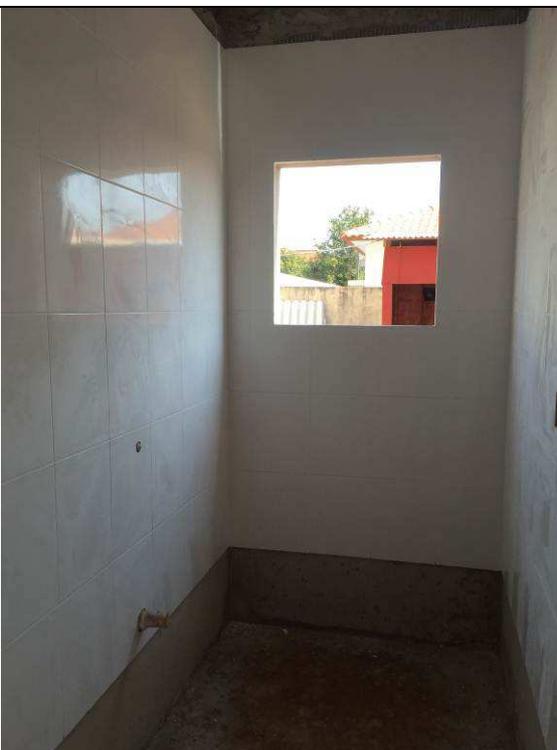
Figura 18C: Azulejos - copa terceirizados / arquivo.

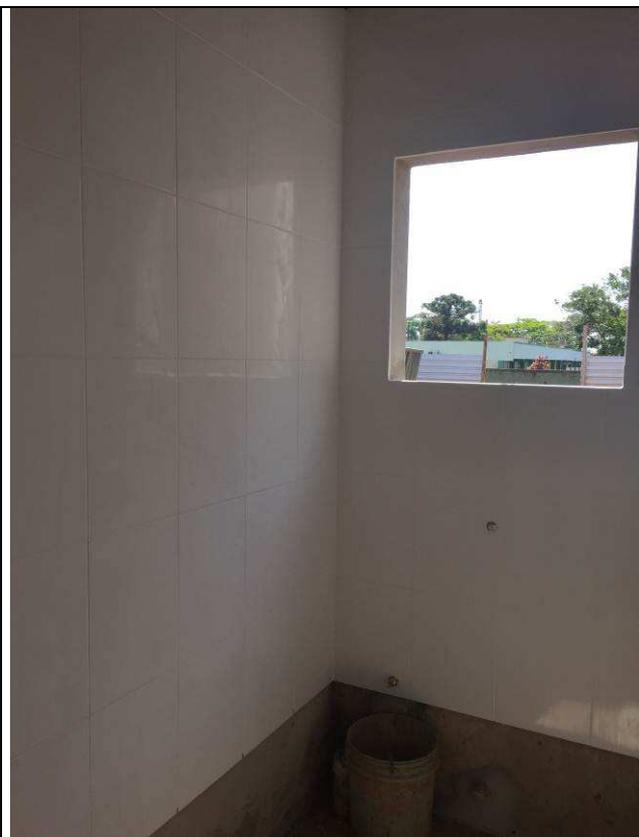
Figura 19C: Azulejos - área de serviço terceirizados / arquivo.

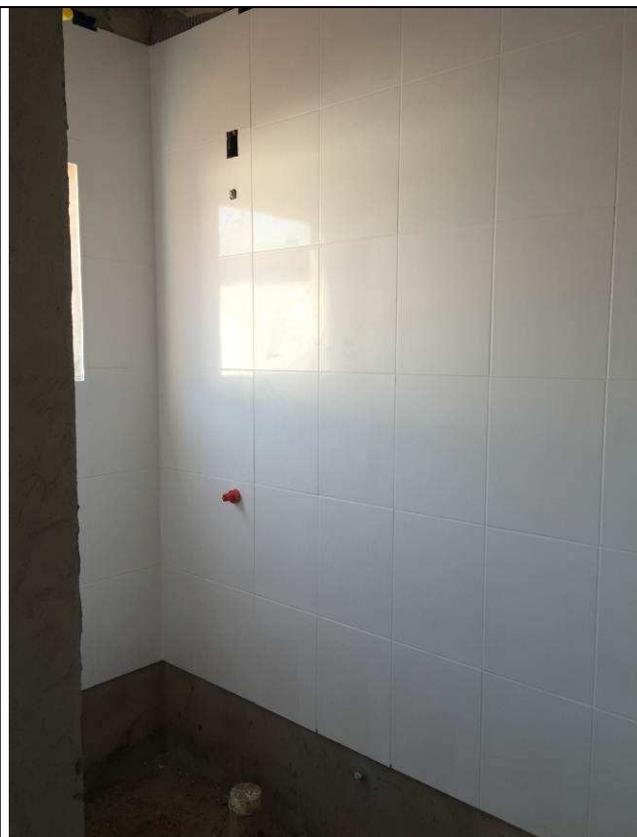
Figura 20C: Azulejos - bwc terceirizados / arquivo.

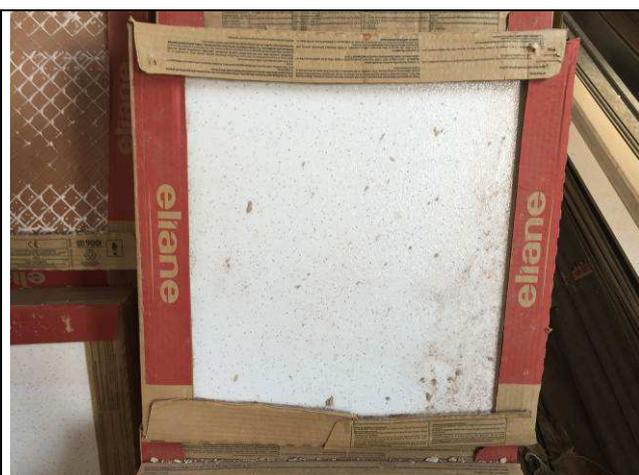
Figura 21C: Pisos cerâmicos instalados - Cargo Plus White, 45 x 45 cm, da marca Eliane.

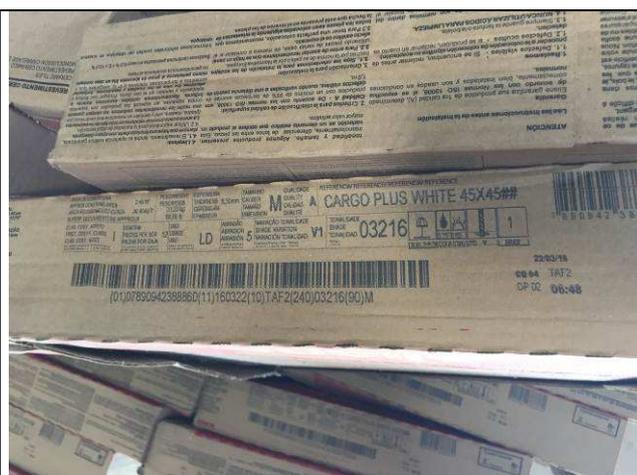
Figura 22C: Pisos cerâmicos instalados - Cargo Plus White, 45 x 45 cm, da marca Eliane.

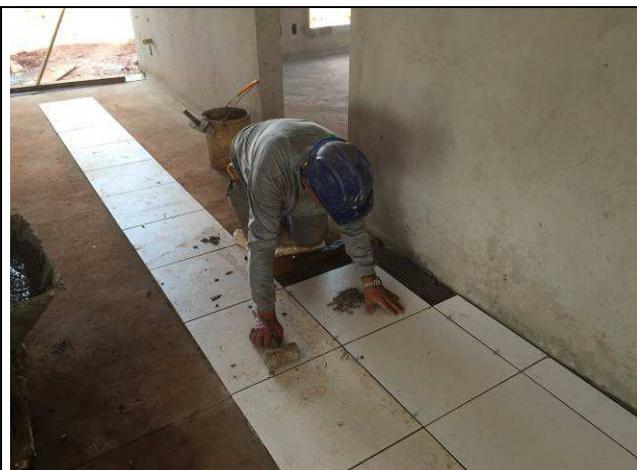
Figura 23C: Pisos cerâmicos - instalação.

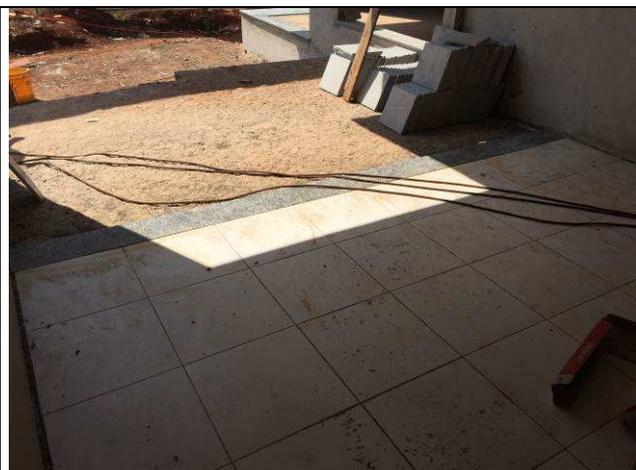
Figura 24C: Pisos cerâmicos - Hall público.

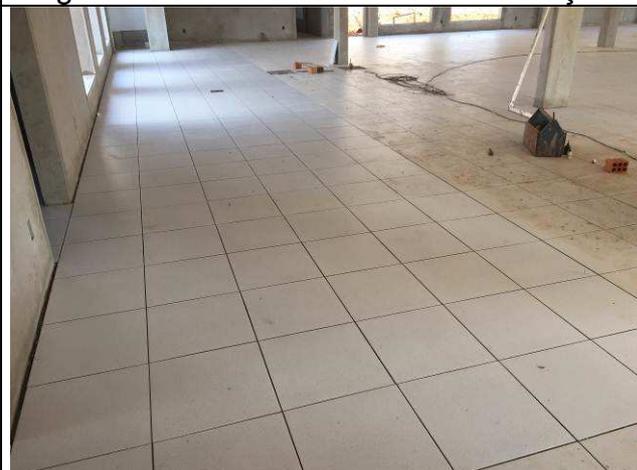
Figura 25C: Pisos cerâmicos - secretaria / salas de audiência / gabinetes.

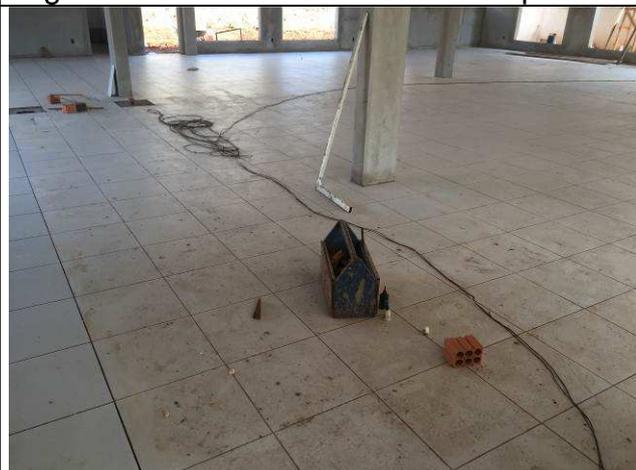
Figura 26C: Pisos cerâmicos - secretaria / salas de audiência / gabinetes.

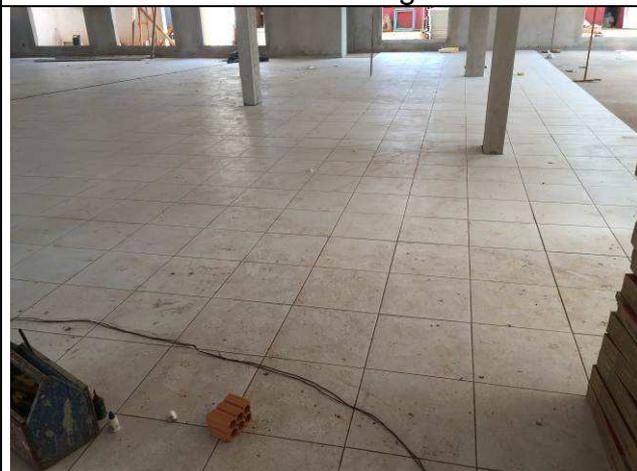
Figura 27C: Pisos cerâmicos - secretaria / salas de audiência / gabinetes.

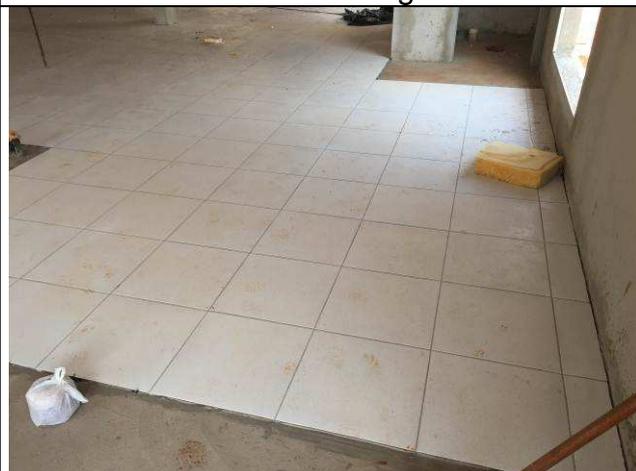
Figura 28C: Pisos cerâmicos - secretaria / salas de audiência / gabinetes.

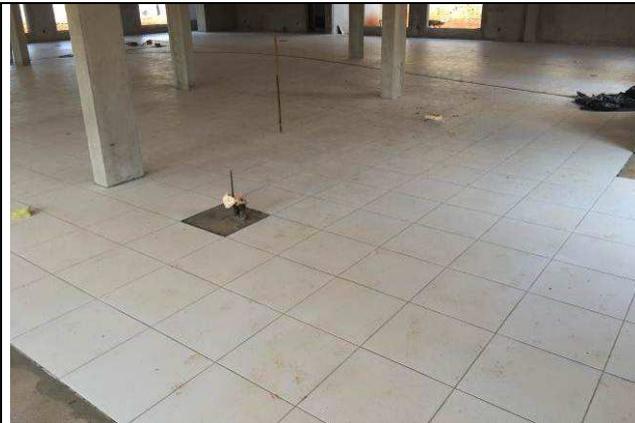
Figura 29C: Pisos cerâmicos - secretaria / salas de audiência / gabinetes.

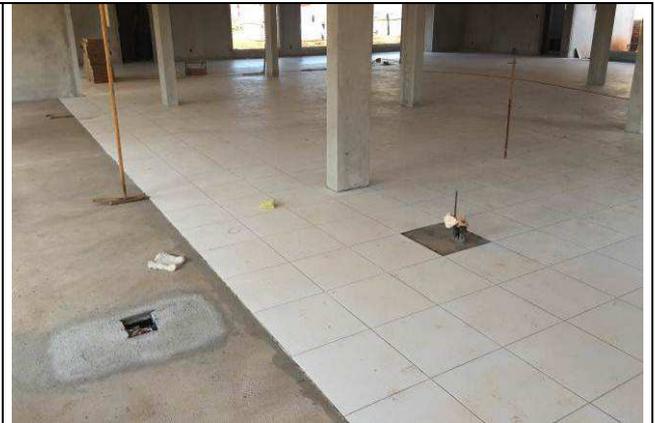
Figura 30C: Pisos cerâmicos - secretaria / salas de audiência / gabinetes.

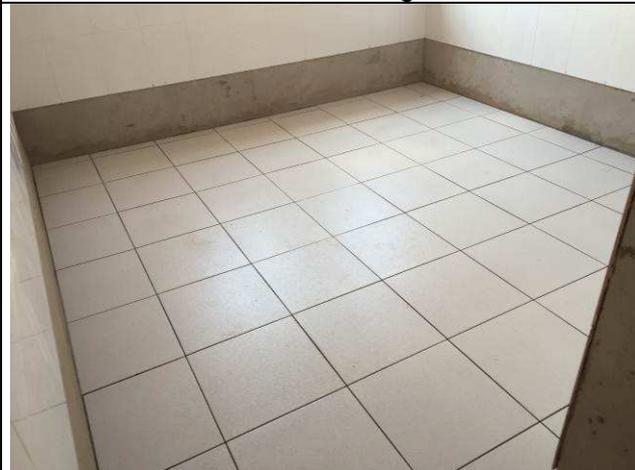
Figura 31C: Pisos cerâmicos - copa.

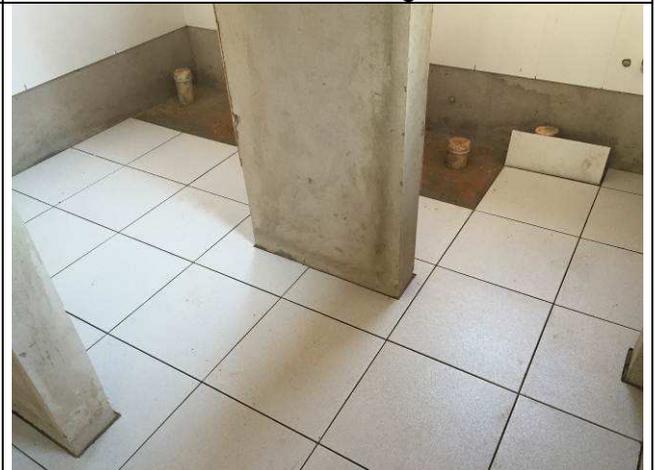
Figura 32C: Pisos cerâmicos - instalações sanitárias da secretaria.

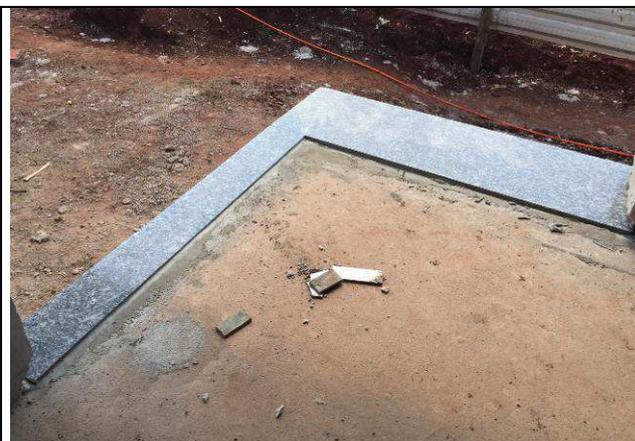
Figura 33C: Peitoril J04 do PAB.

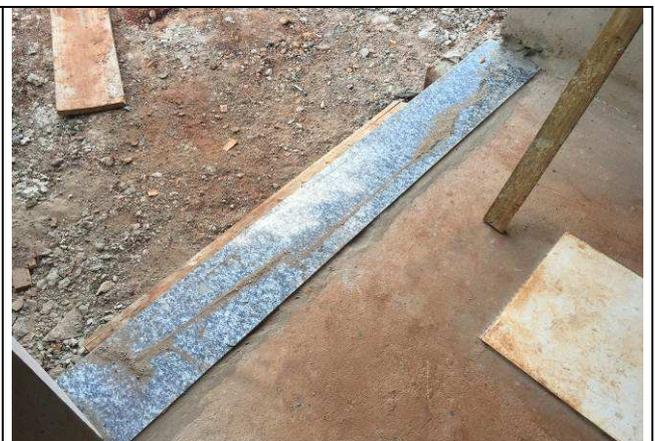
Figura 34C: Peitoril J05 do PAB.

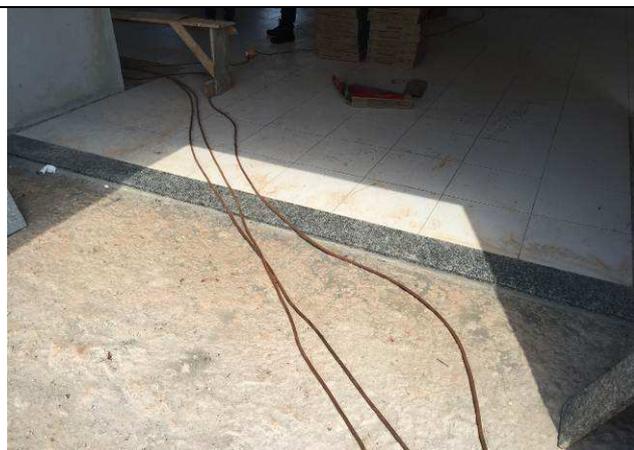
Figura 35C: Soleira - entrada da Vara.

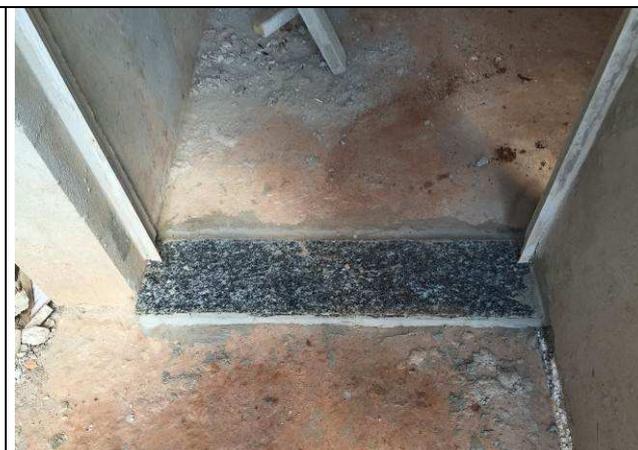
Figura 36C: Soleira - entrada do arquivo.

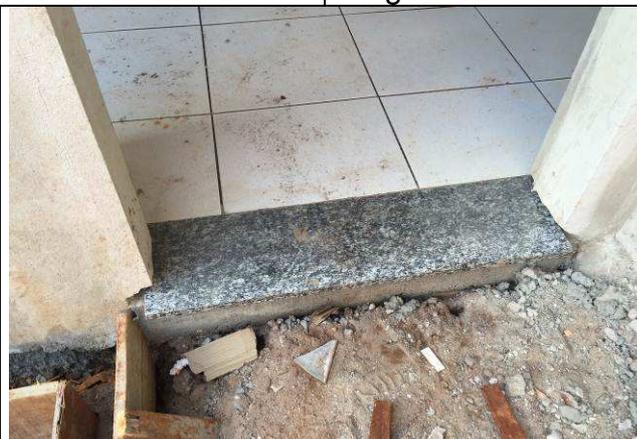
Figura 37C: Soleira - fundos da Vara.

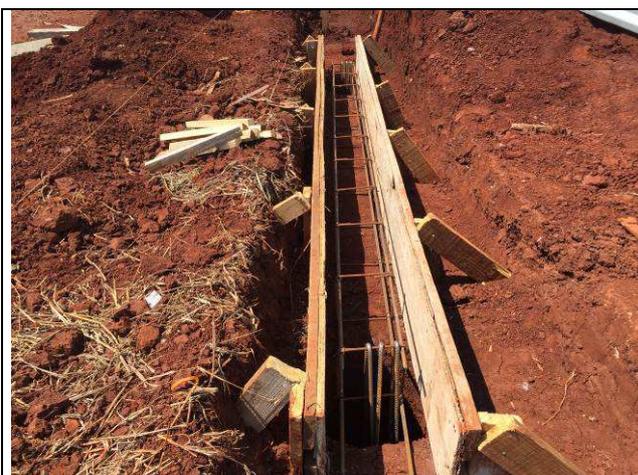
Figura 38C: Gradil de fechamento - estacas e armações da fundação.

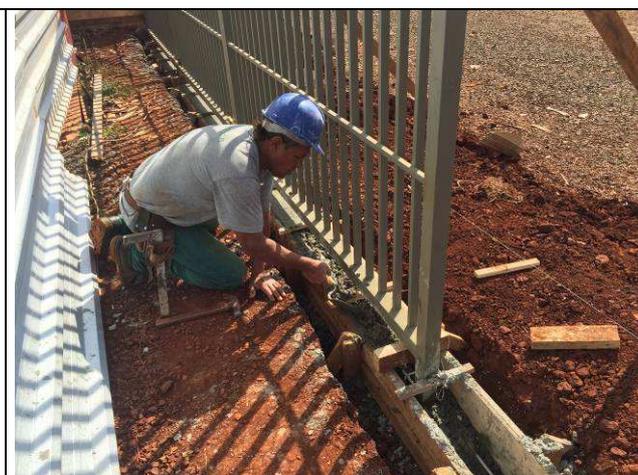
Figura 39C: Gradil de fechamento - concretagem da viga baldrame.

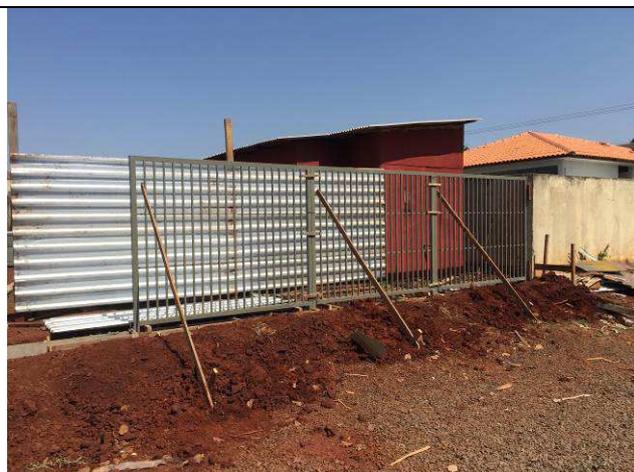
Figura 40C: Gradil de fechamento -
módulos de 2,50m x 2,0m.

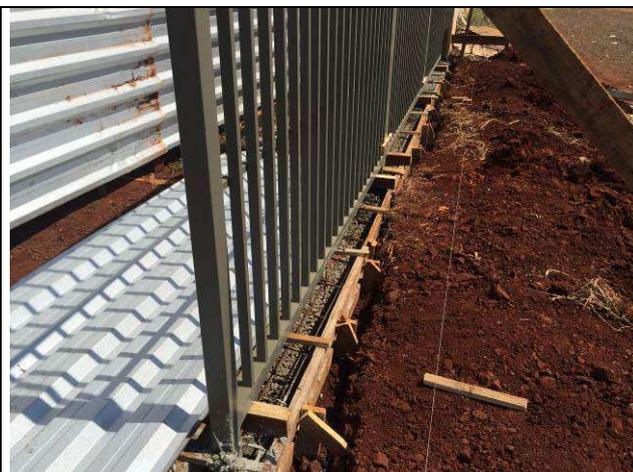
Figura 41C: Gradil de fechamento -
módulos de 2,50m x 2,0m.

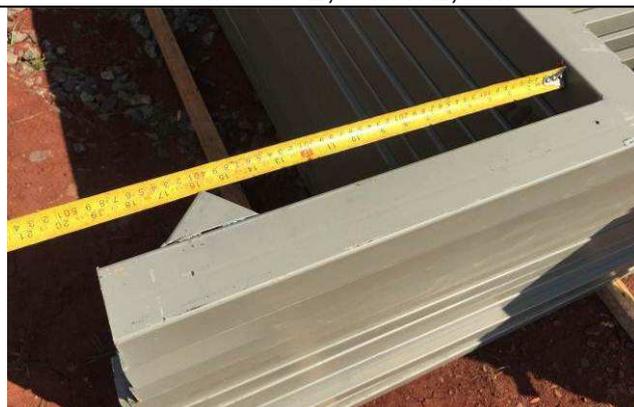
Figura 42C: Gradil de fechamento - parte
embutida dos montantes.

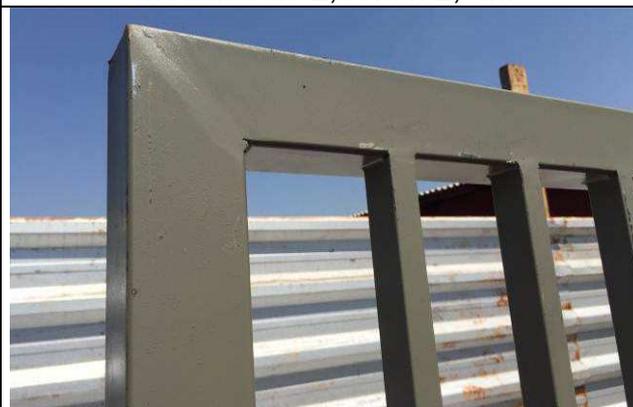
Figura 43C: Gradil de fechamento - detalhe
dos acabamentos.

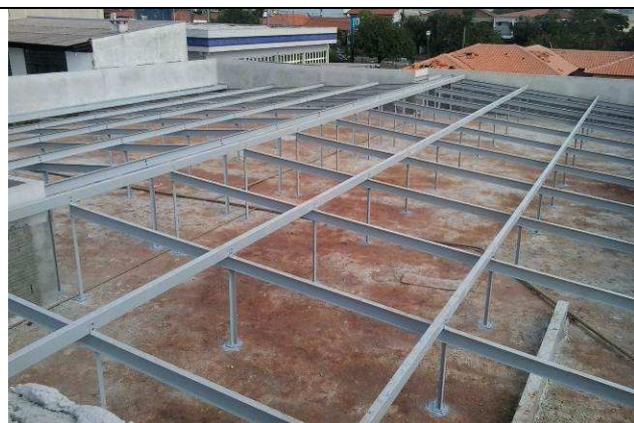
Figura 44C: Estrutura metálica de cobertura
pintada.

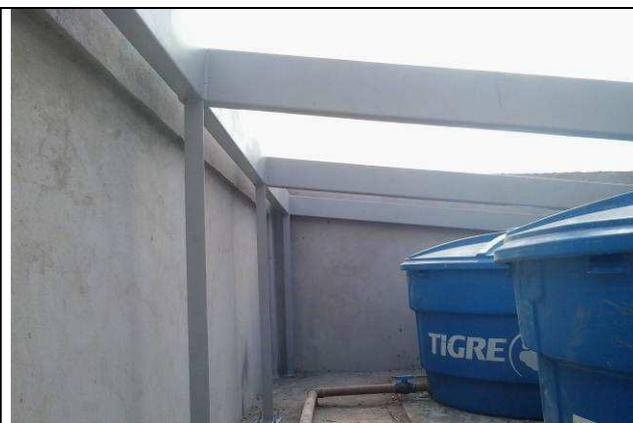
Figura 45C: Estrutura metálica de cobertura
pintada.

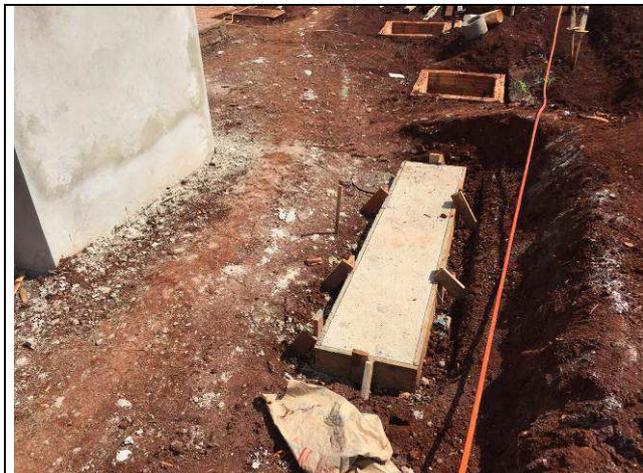
Figura 46C: Base dos mastro de bandeira.

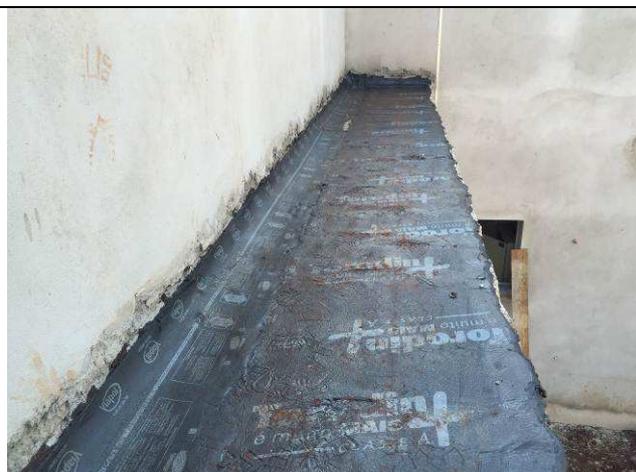
Figura 51C: Impermeabilização das marquises - manta asfáltica.

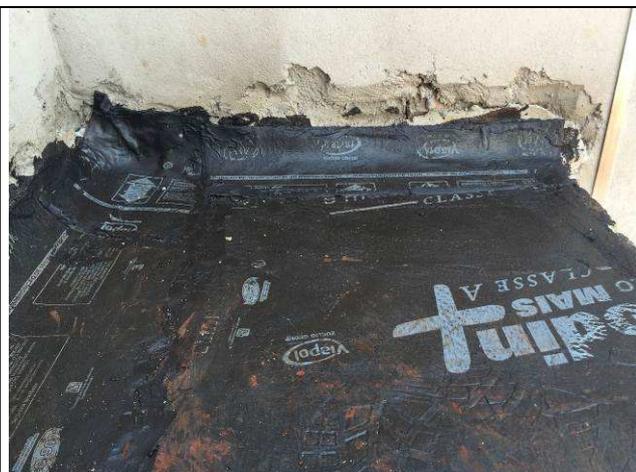
Figura 52C: Impermeabilização das marquises - manta asfáltica.

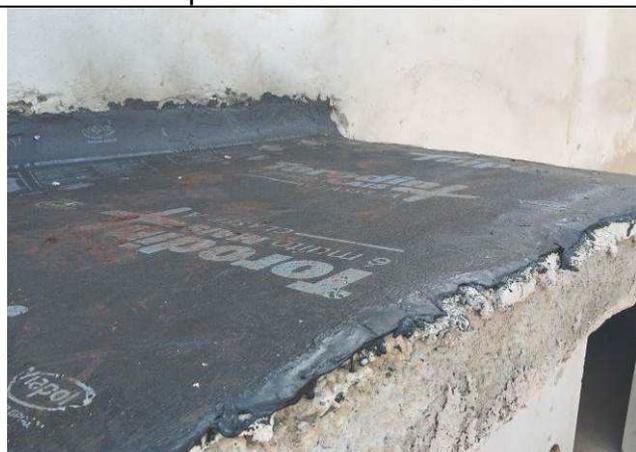
Figura 53C: Impermeabilização das marquises - manta asfáltica.

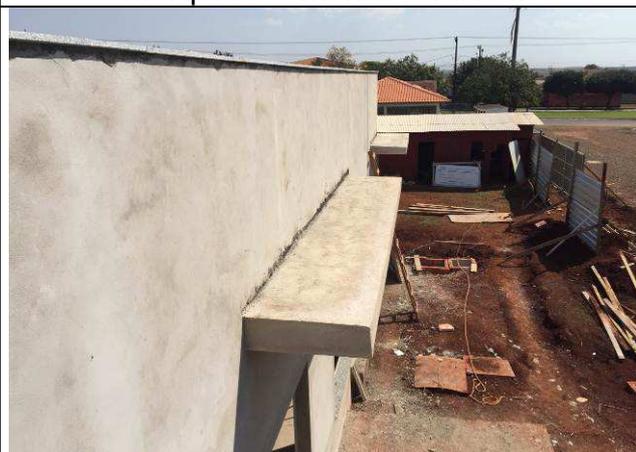
Figura 54C: Impermeabilização das marquises - proteção mecânica.

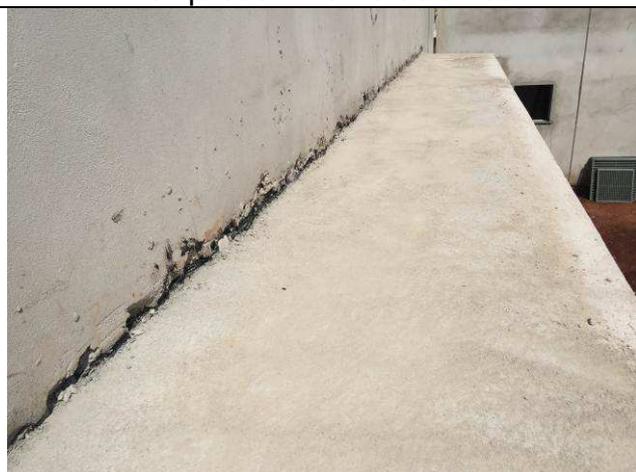
Figura 55C: Impermeabilização das marquises - proteção mecânica.

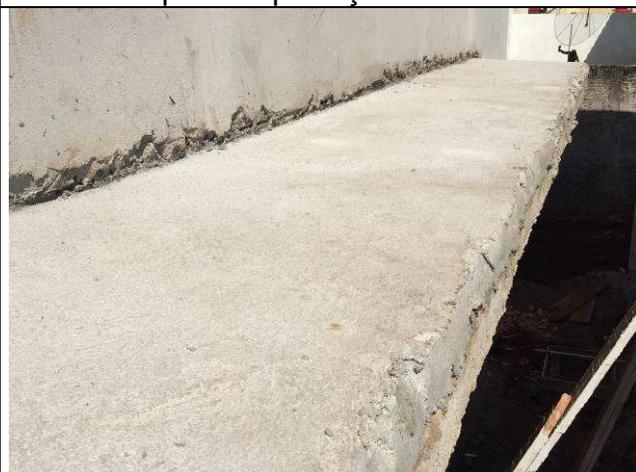
Figura 56C: Impermeabilização das marquises - proteção mecânica.

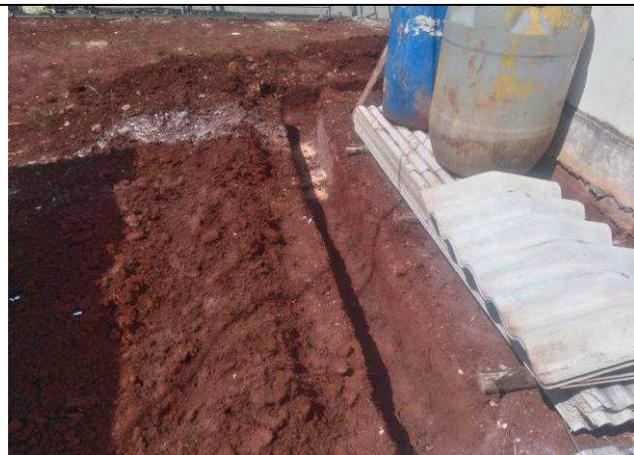
Figura 01E: escavação manual para passagem de eletroduto - fundos terreno.

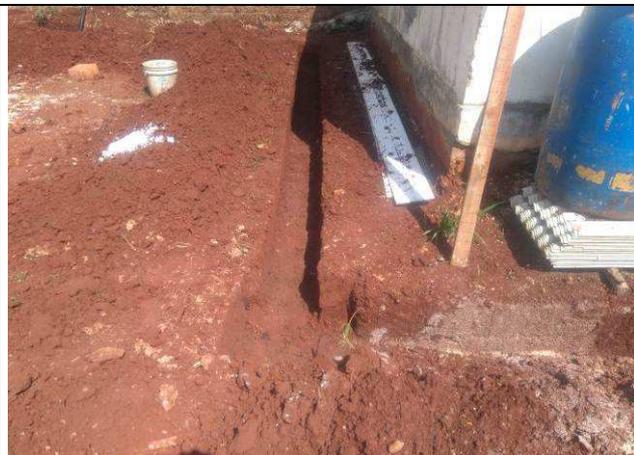
Figura 02E: escavação manual para passagem de eletroduto - fundos terreno.

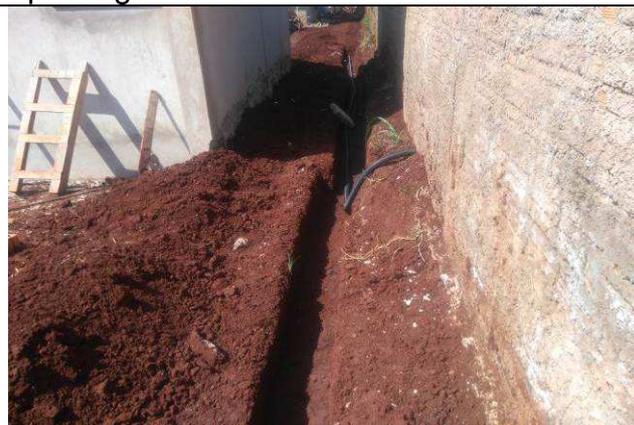
Figura 03E: escavação manual e execução trecho eletroduto 40mm fundos terreno.

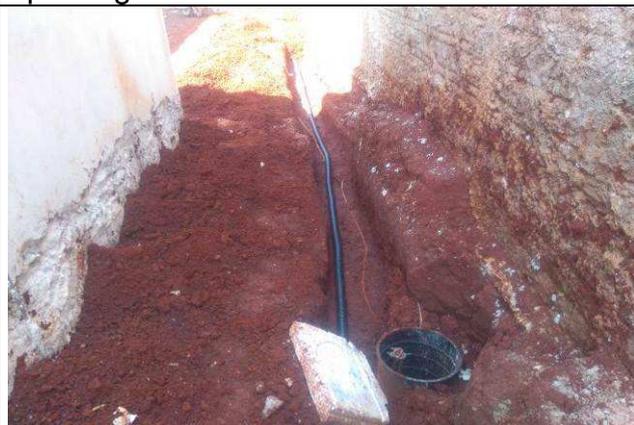
Figura 04E: escavação manual e execução trecho eletroduto 40mm fundos terreno.

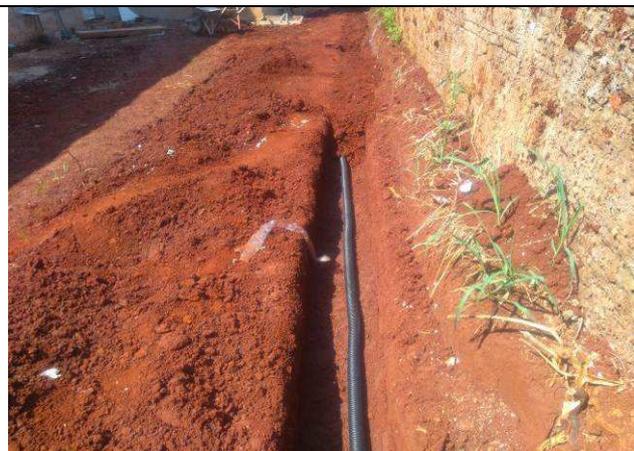
Figura 05E: escavação manual e execução trecho eletroduto 40mm fundos terreno.

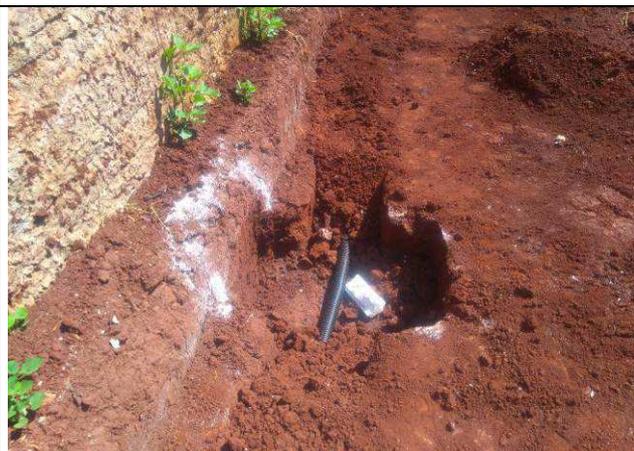
Figura 06E: escavação manual e execução trecho eletroduto 40mm fundos terreno.

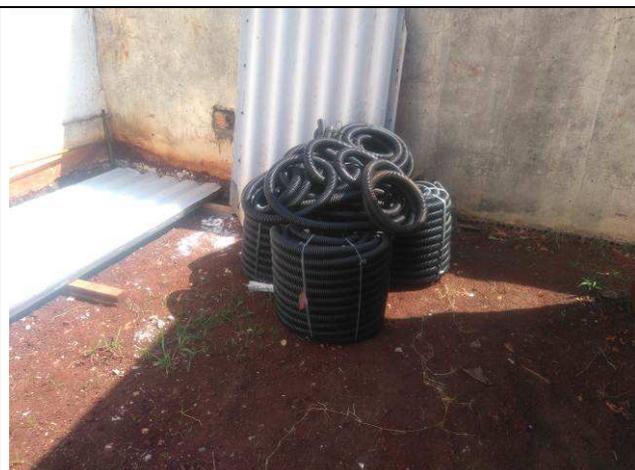
Figura 07E: escavação manual e execução trecho eletroduto 40mm fundos terreno.

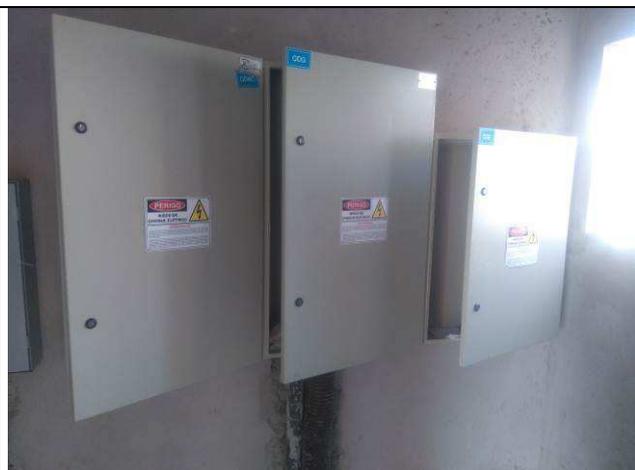
Figura 08E: Quadros elétricos QDG, QDAR, QDE (caixas).

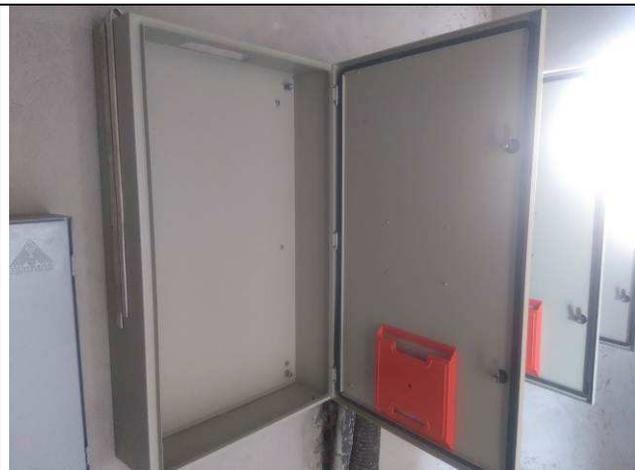
Figura 09E: Quadro elétrico QDG

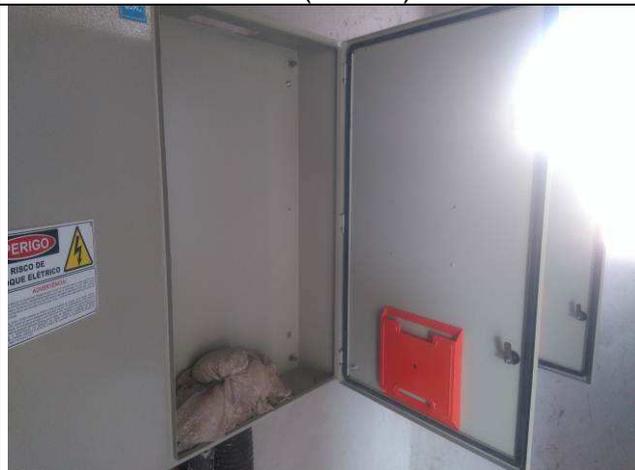
Figura 10E: Quadro elétrico QDAR

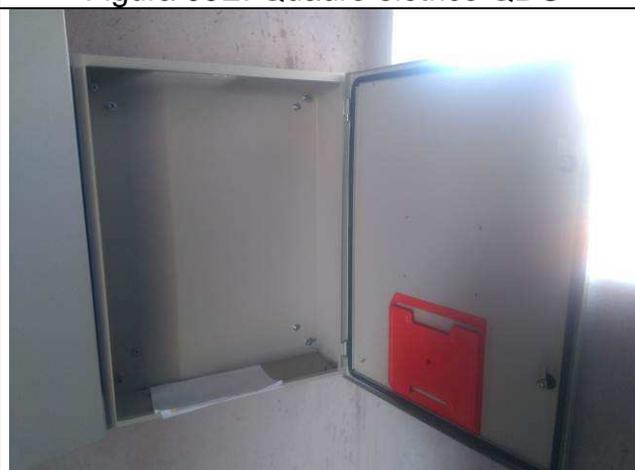
Figura 11E: Quadro elétrico QDE

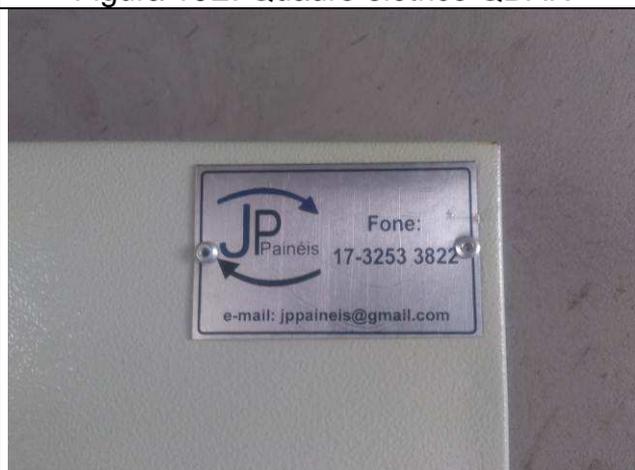
Figura 12E: Quadro elétrico QDARq, dados fabricante.

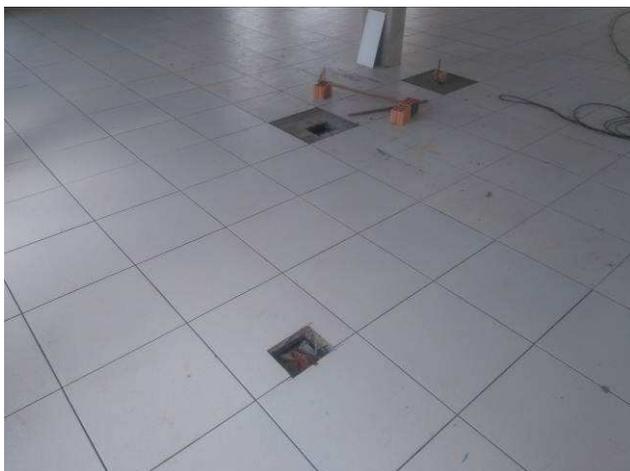
Figura 13E: caixas de piso Dutotec.

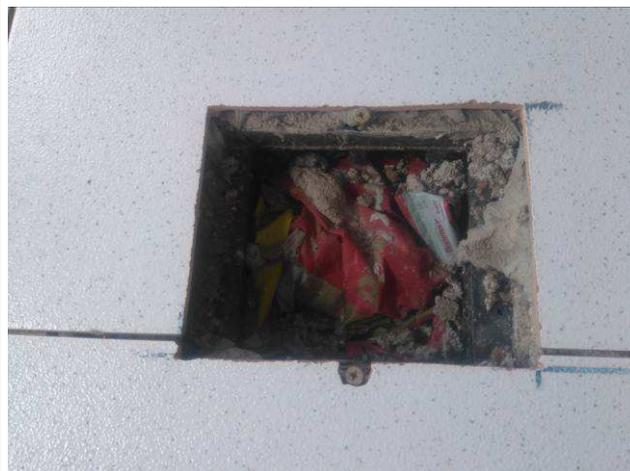
Figura 14E: caixas de piso Dutotec.
