RELATÓRIO FOTOGRÁFICO – 8ª MEDIÇÃO

OBRA: EXECUÇÃO DE OBRA DE CONSTRUÇÃO DO IMÓVEL PARA A VARA DO TRABALHO DE BANDEIRANTES.

CONTRATADA: CONSTRUTORA DINÂMICA LTDA

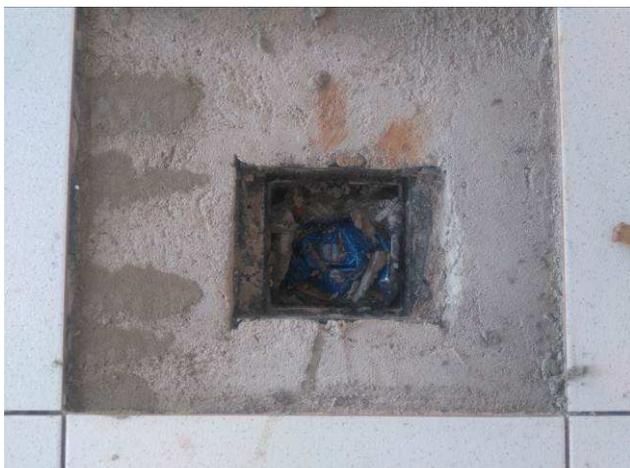
Figura 15E: caixas de piso Dutotec.

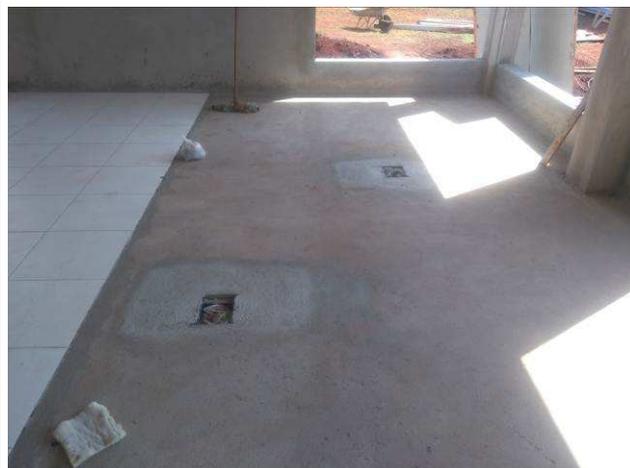
Figura 16E: caixas de piso Dutotec.

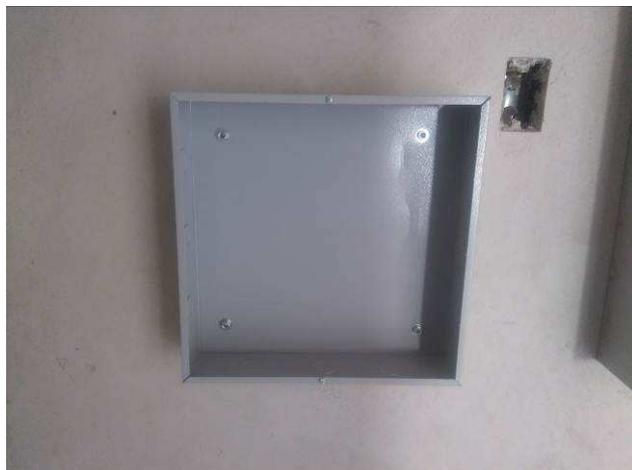
Figura 17E: Caixa 40x40 alarme patrimonial.

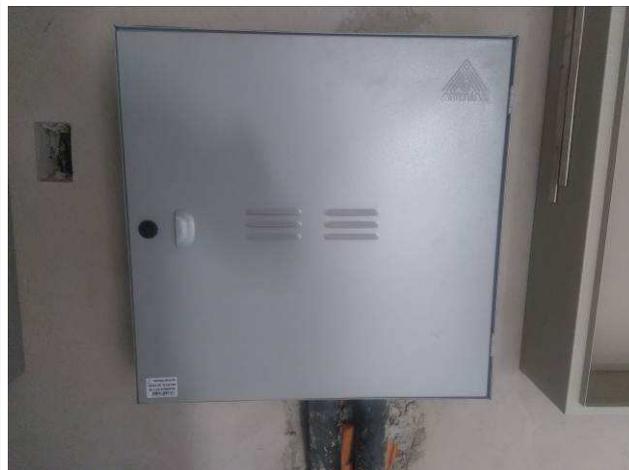
Figura 18E: Caixa 60x60 DG telecomunicações.
