## RELATÓRIO – 9ª MEDIÇÃO

OBRA: **CONSTRUÇÃO DA VARA TRABALHISTA DE BANDEIRANTES**

CONTRATADA: **CONSTRUTORA DINÂMICA LTDA.**

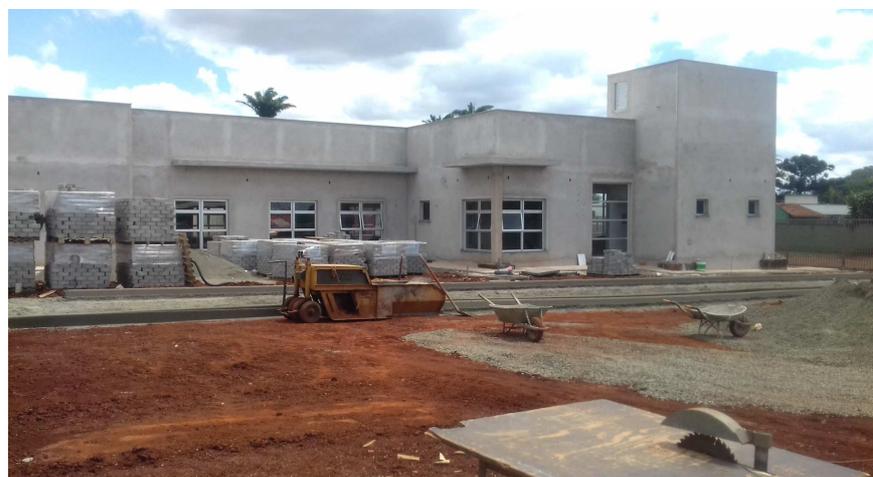
Figura 1 – Vista externa do imóvel

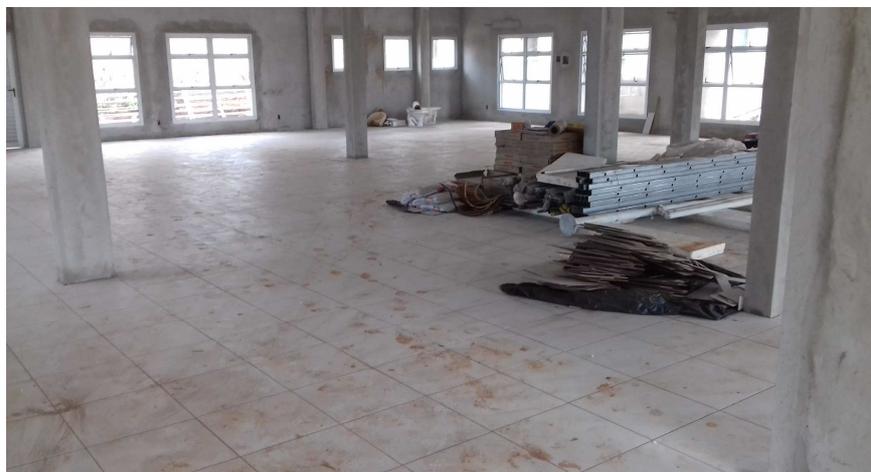
Figura 2 – Vista interna do imóvel
