RELATÓRIO FOTOGRÁFICO – 9ª MEDIÇÃO

OBRA: EXECUÇÃO DE OBRA DE CONSTRUÇÃO DO IMÓVEL PARA A VARA DO TRABALHO DE PALMAS.

CONTRATADA: BC CONSTRUTORA LTDA - EPP

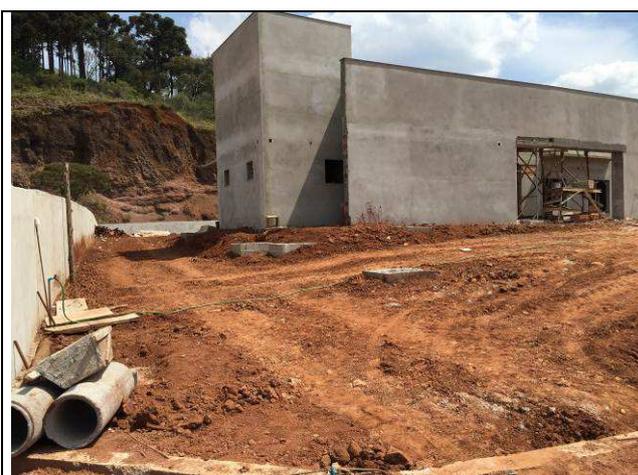
Figura 01C: Reaterro de valas - redes de esgoto e águas pluviais.

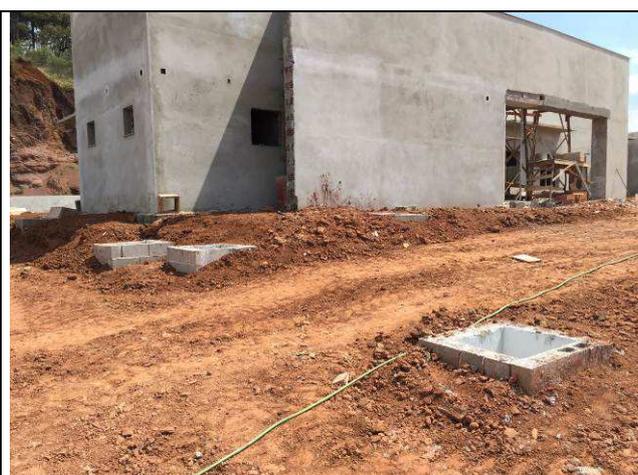
Figura 02C: Reaterro de valas - redes de esgoto e águas pluviais.

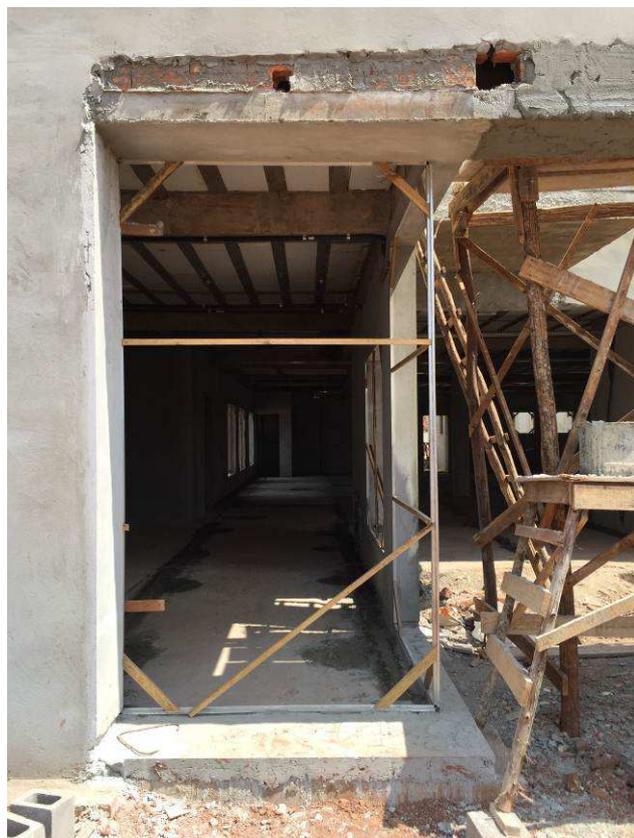
Figura 05C: Contramarcos instalados - J04.

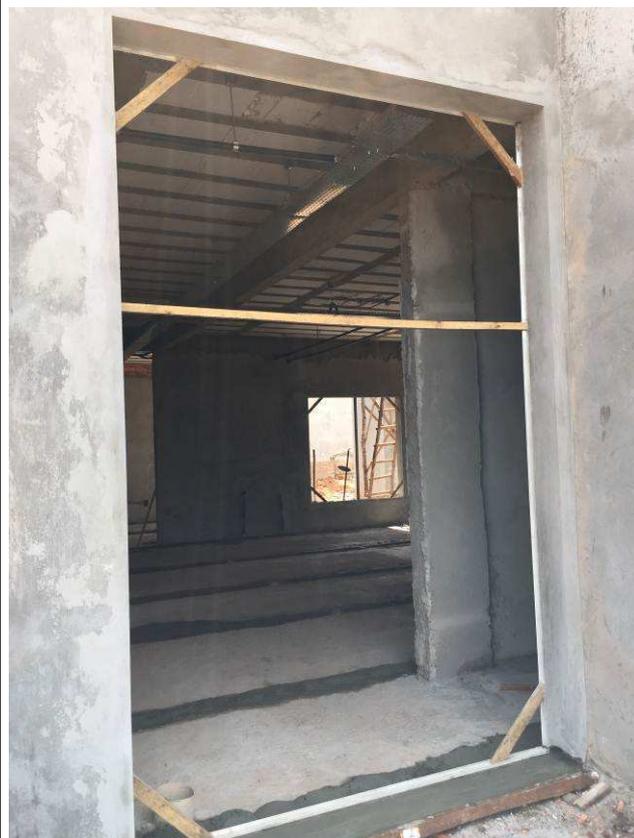
Figura 06C: Contramarcos instalados - J05.

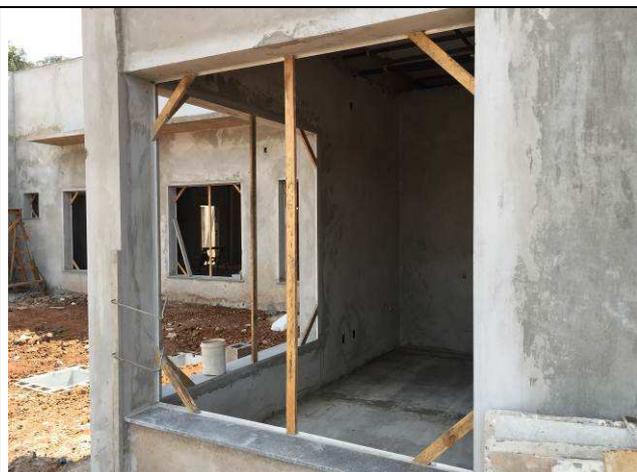
Figura 07C: Contramarcos instalados - J01.

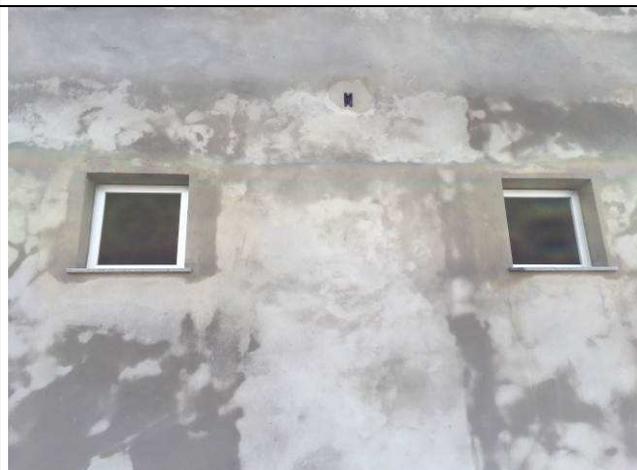
Figura 11C: Janelas instaladas - J02.

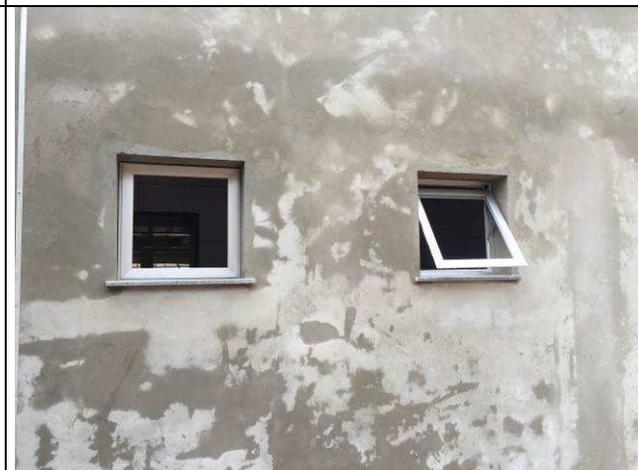
Figura 12C: Janelas instaladas - J02.

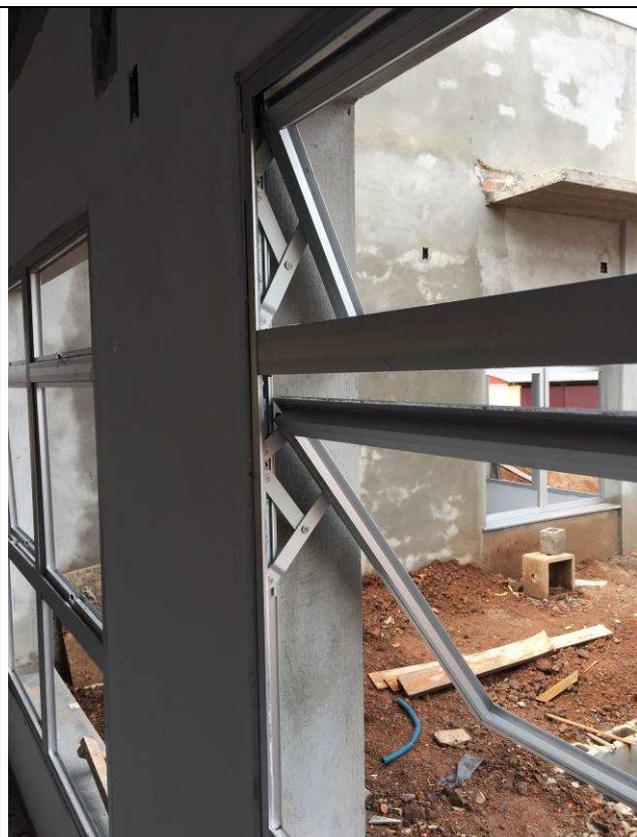
Figura 13C: Sistema progressivo de abertura.

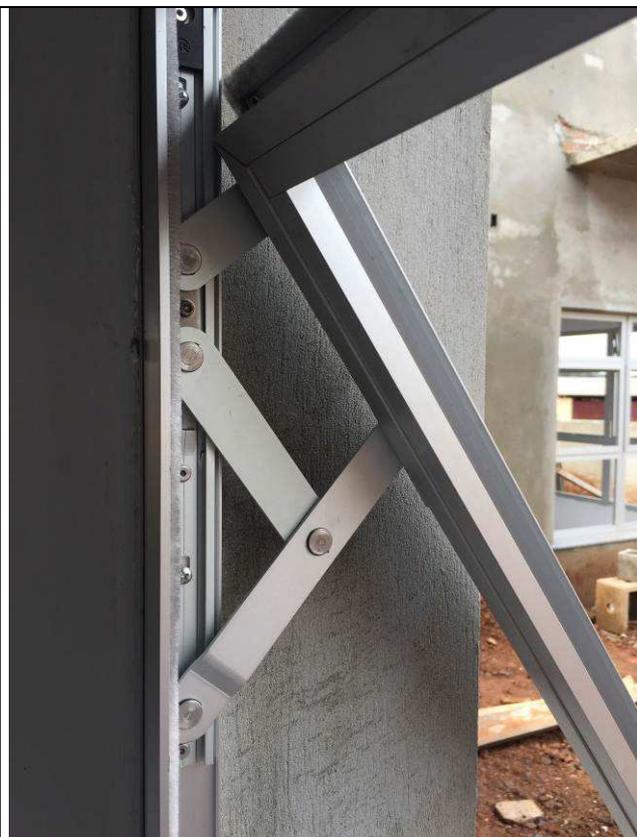
Figura 14C: Sistema progressivo de abertura.

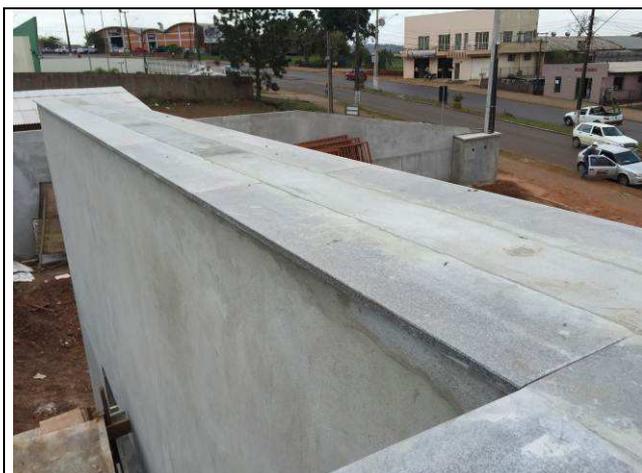
Figura 15C: Capeamento das platibandas em basalto.

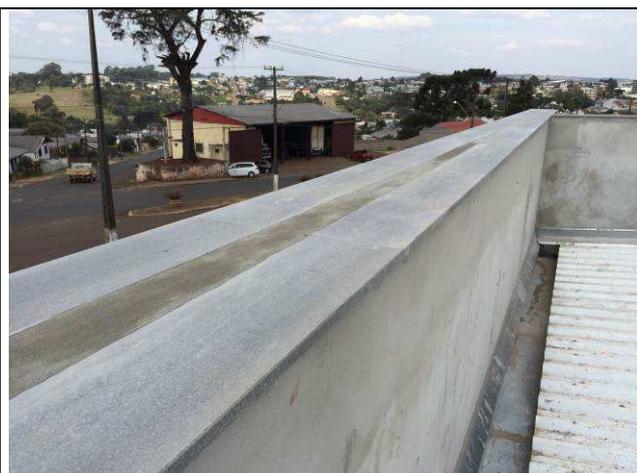
Figura 16C: Capeamento das platibandas em basalto.

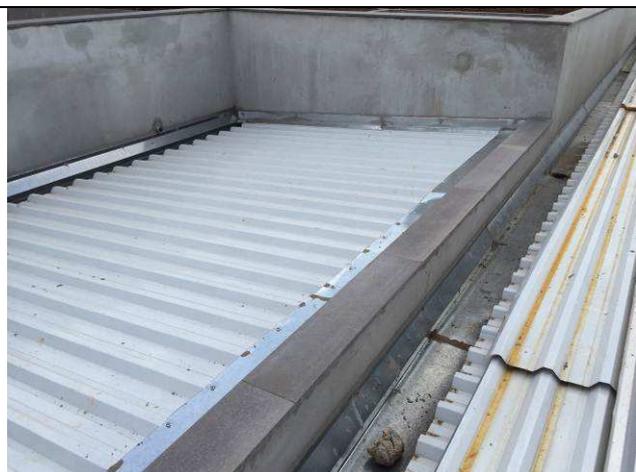
Figura 17C: Capeamento das platibandas em basalto.

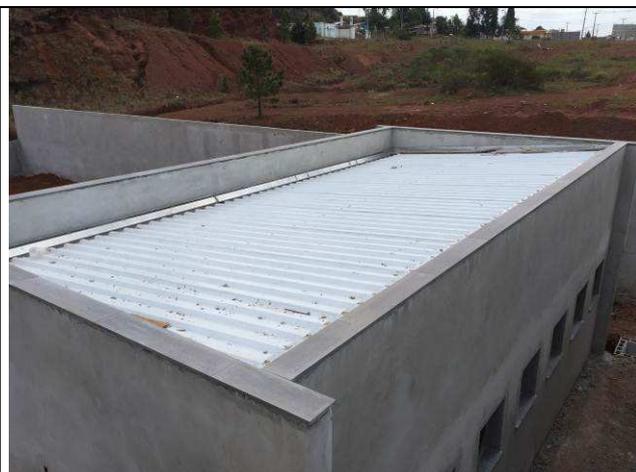
Figura 18C: Capeamento das platibandas em basalto.

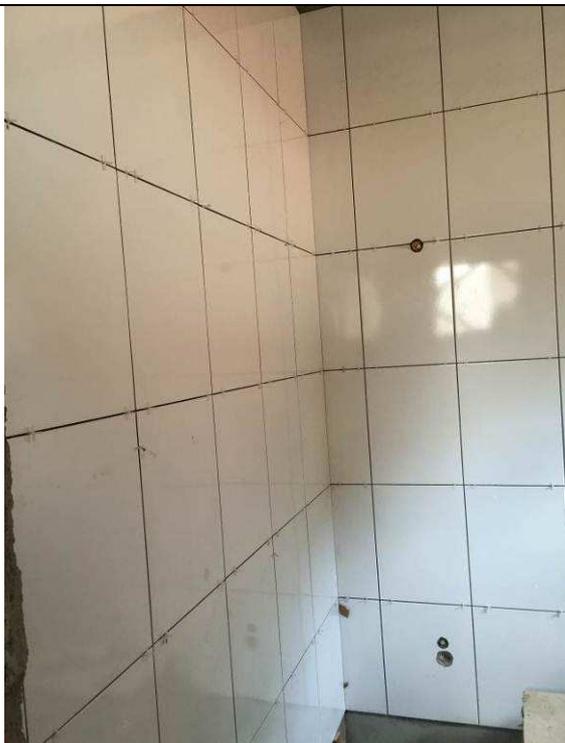
Figura 23C: Azulejos instalados - bwc PNE da secretaria.

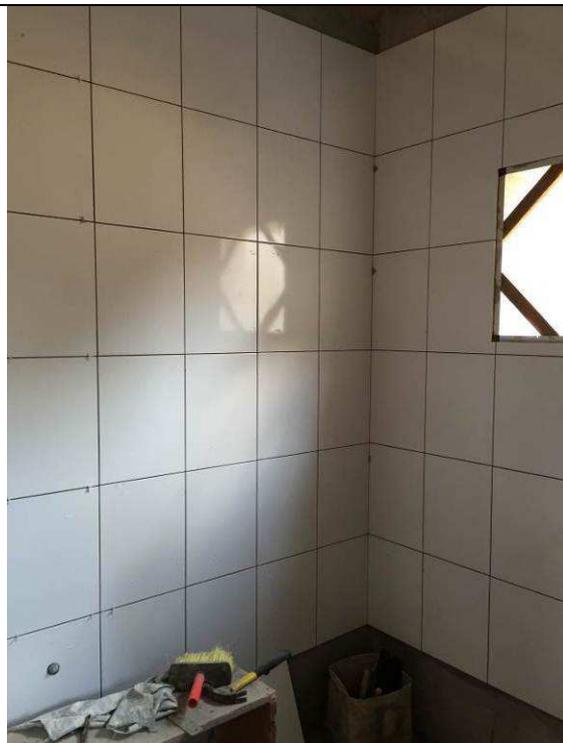
Figura 24C: Azulejos instalados - bwc PNE da secretaria.

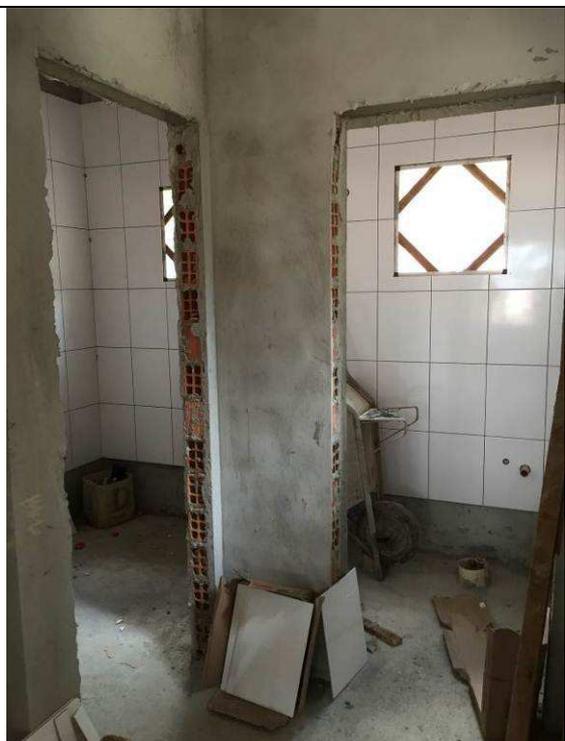
Figura 25C: Azulejos instalados - bwc's da secretaria.

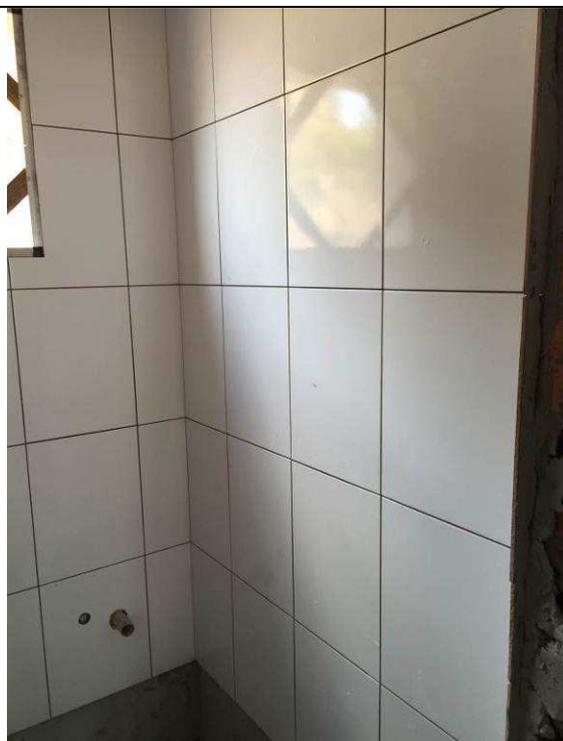
Figura 26C: Azulejos instalados - bwc da secretaria.

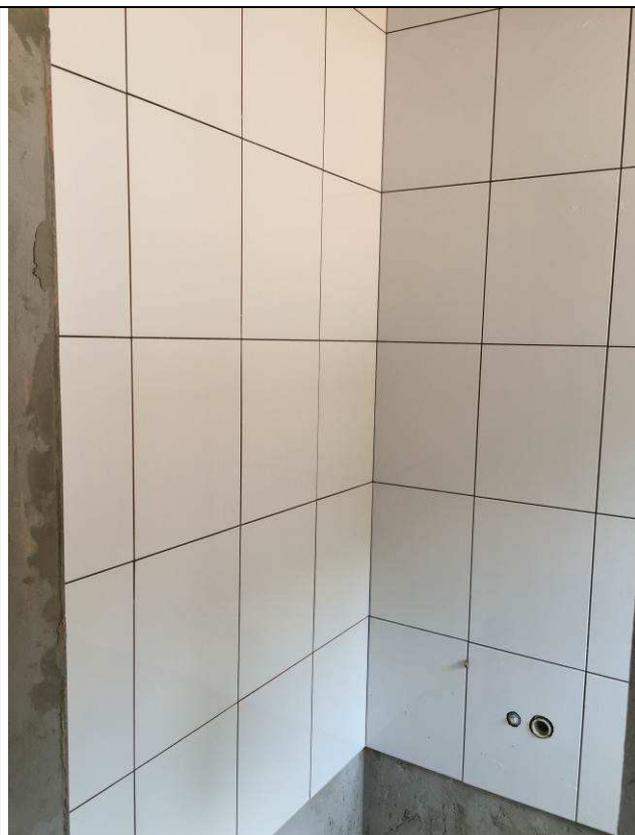
Figura 27C: Azulejos instalados - bwc do arquivo.

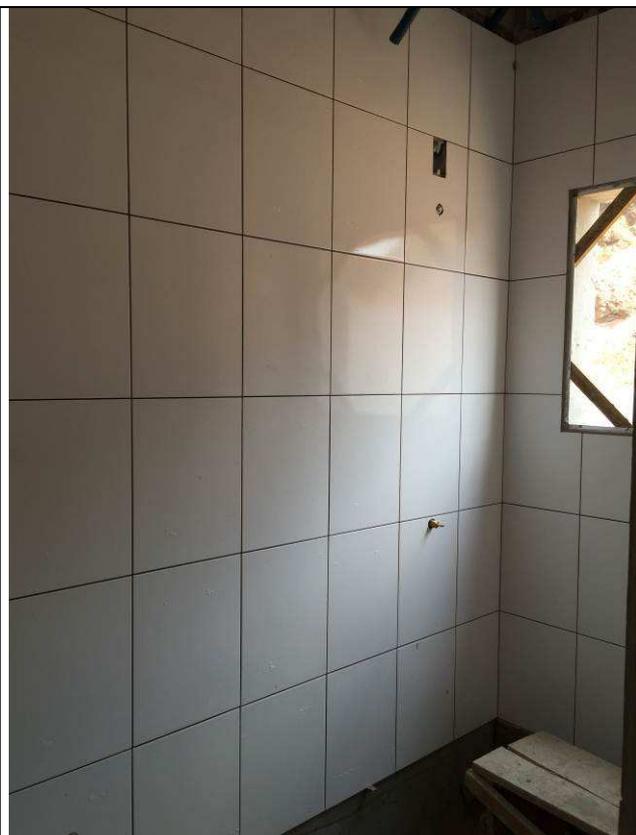
Figura 28C: Azulejos instalados - bwc do arquivo.

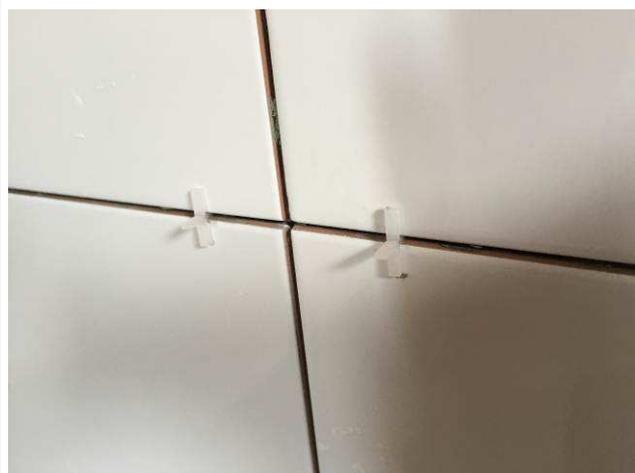
Figura 29C: Azulejos instalados - detalhe da utilização de espaçadores.

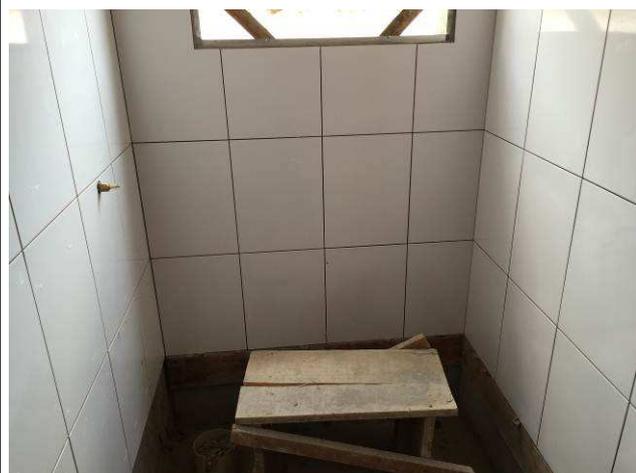
Figura 30C: Azulejos instalados - bwc do arquivo.

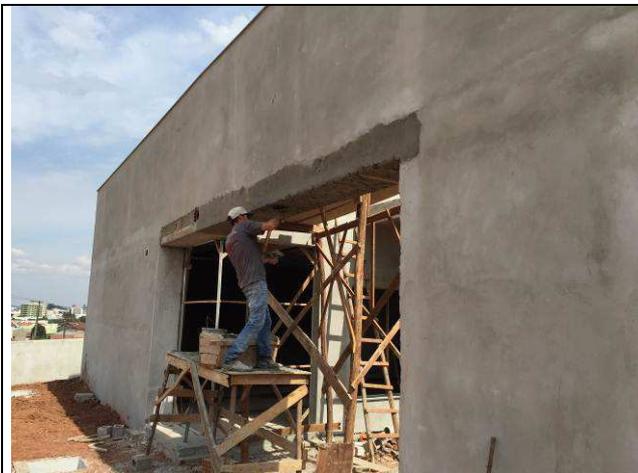
Figura 31C: Execução do reboco externo.

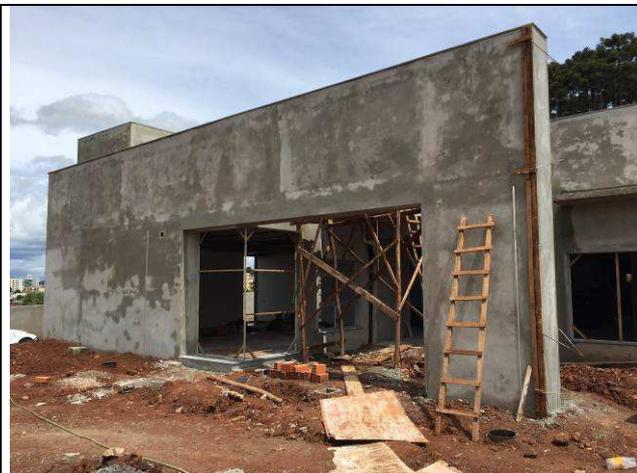
Figura 32C: Reboco externo - frente.

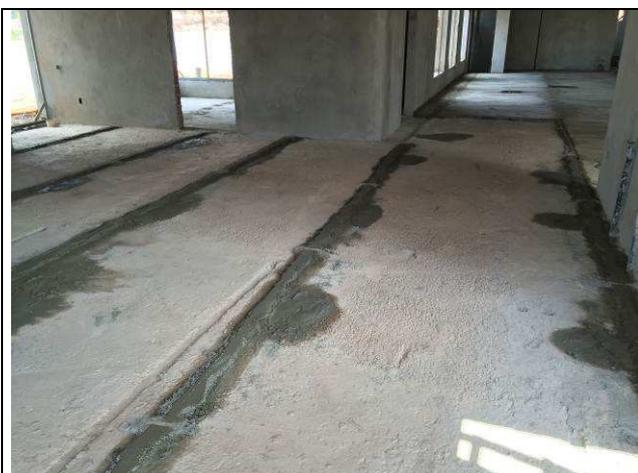
Figura 35C: Regularização do contrapiso.

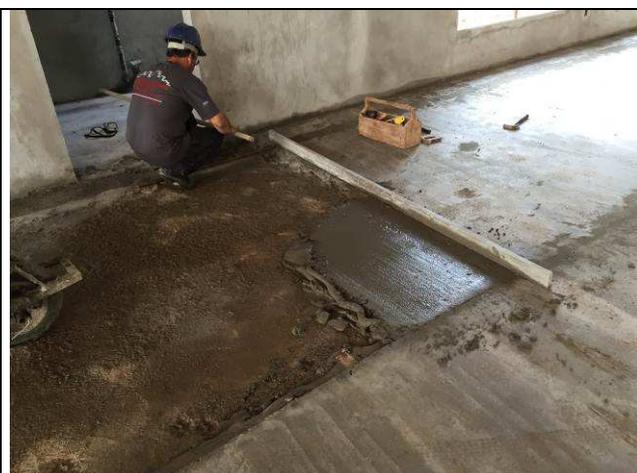
Figura 36C: Regularização do contrapiso.

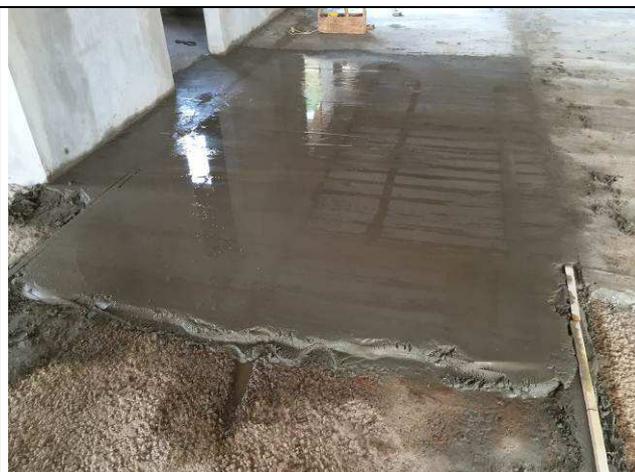
Figura 37C: Regularização do contrapiso.

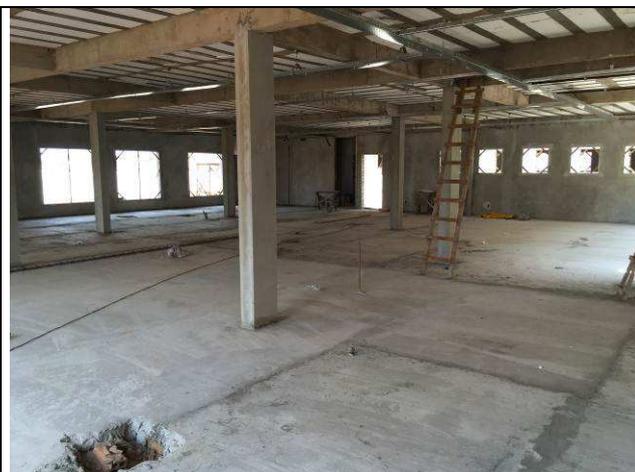
Figura 38C: Regularização do contrapiso.

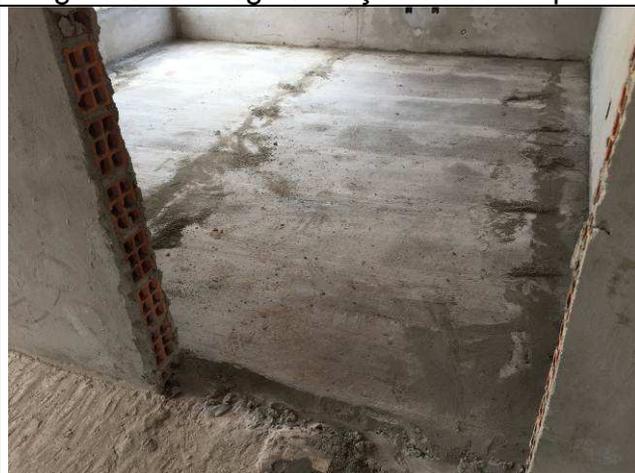
Figura 39C: Regularização do contrapiso.

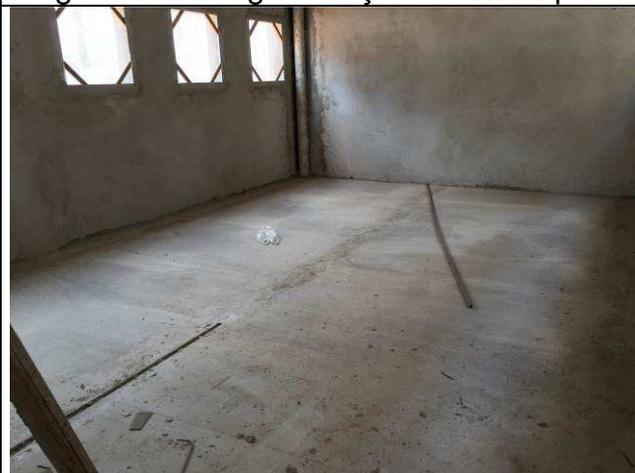
Figura 40C: Regularização do contrapiso.

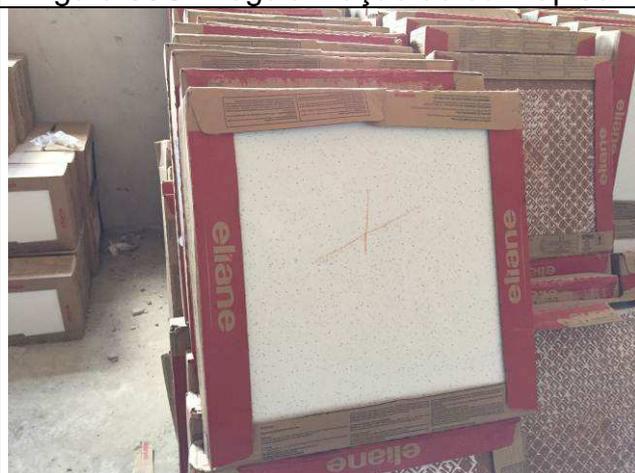
Figura 41C: Pisos cerâmicos instalados - ref. Cargo Plus White, marca Eliane.

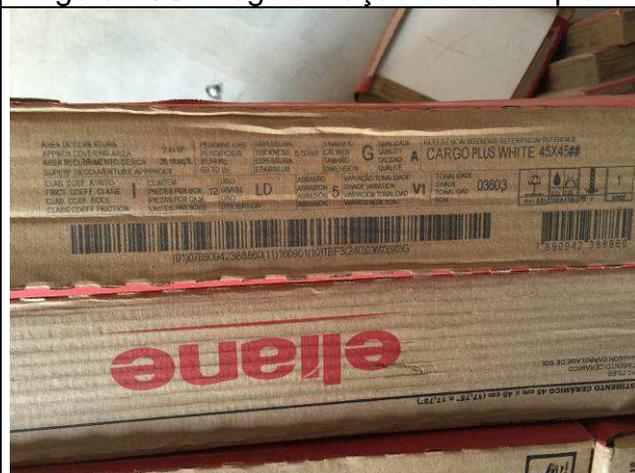
Figura 42C: Pisos cerâmicos instalados - ref. Cargo Plus White, marca Eliane.

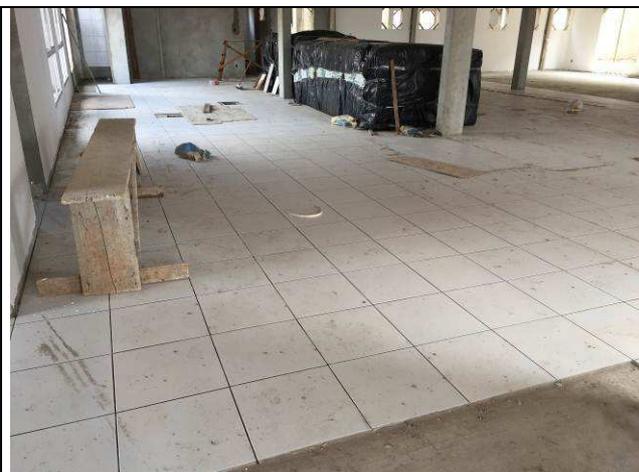
Figura 43C: Assentamento piso cerâmico.

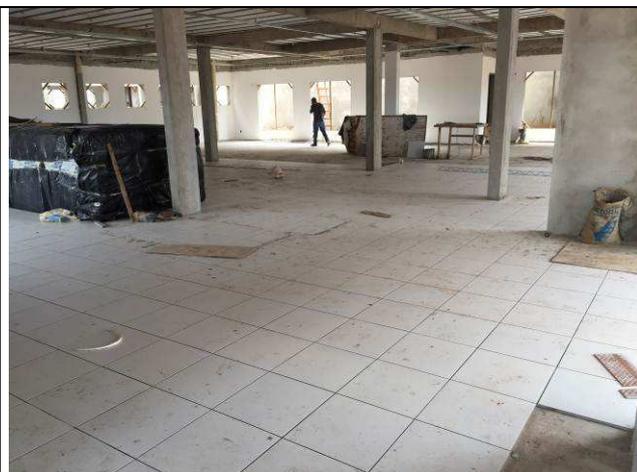
Figura 44C: Assentamento piso cerâmico.

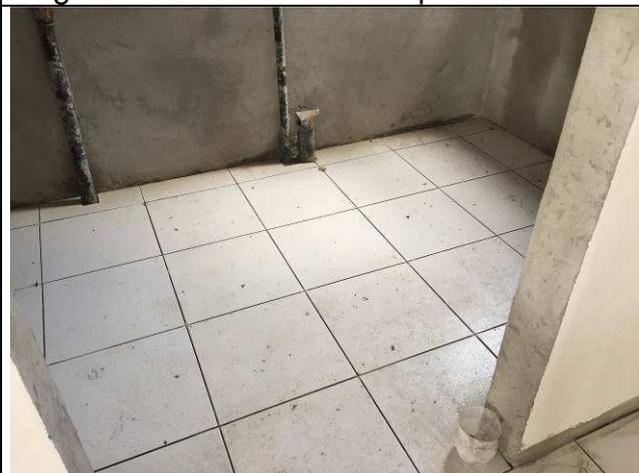
Figura 45C: Assentamento piso cerâmico.

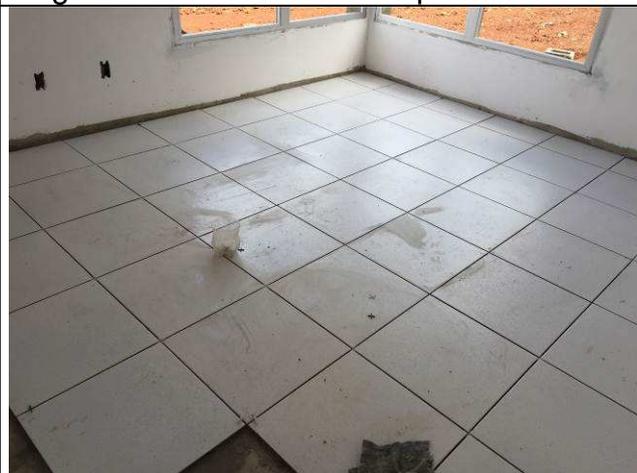
Figura 46C: Assentamento piso cerâmico.

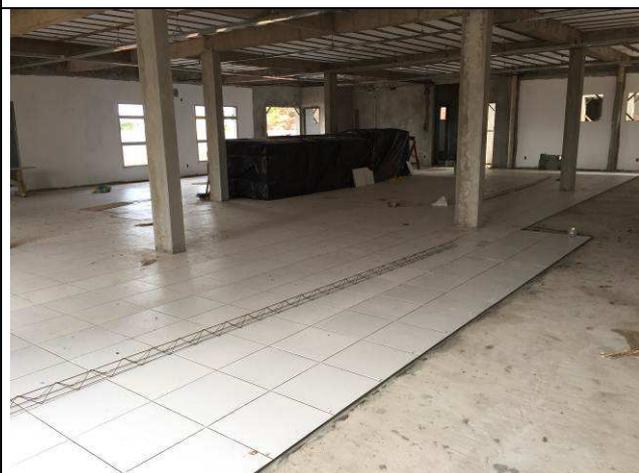
Figura 47C: Assentamento piso cerâmico.

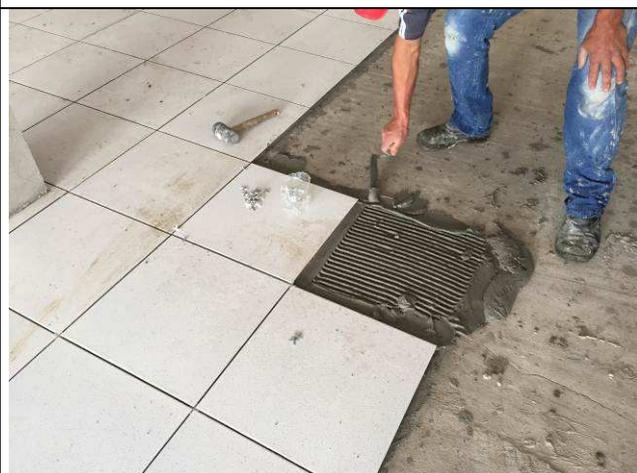
Figura 48C: Assentamento piso cerâmico.

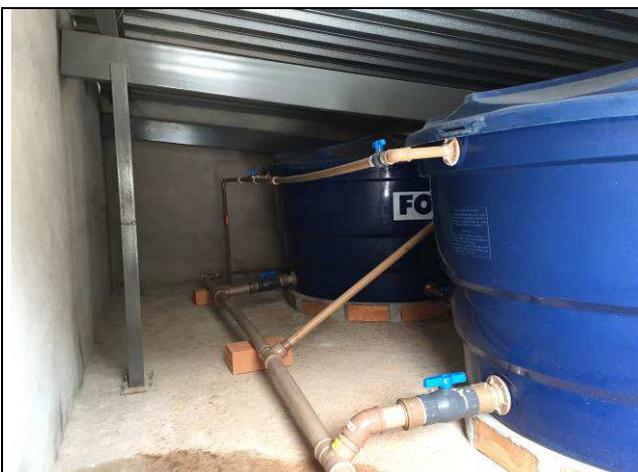
Figura 53C: Registros e tubulações - reservatórios superiores.

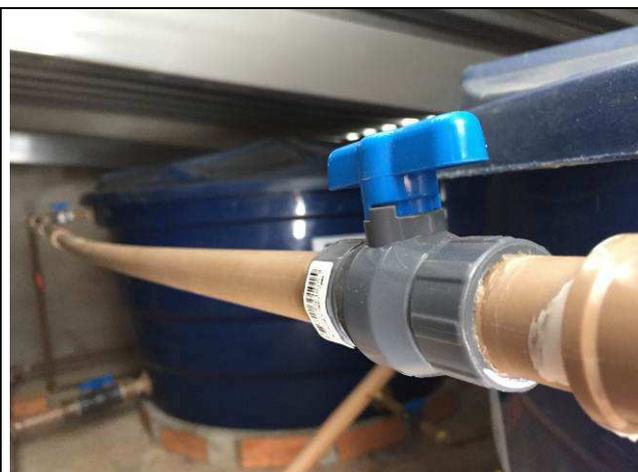
Figura 54C: Registros e tubulações - reservatórios superiores.

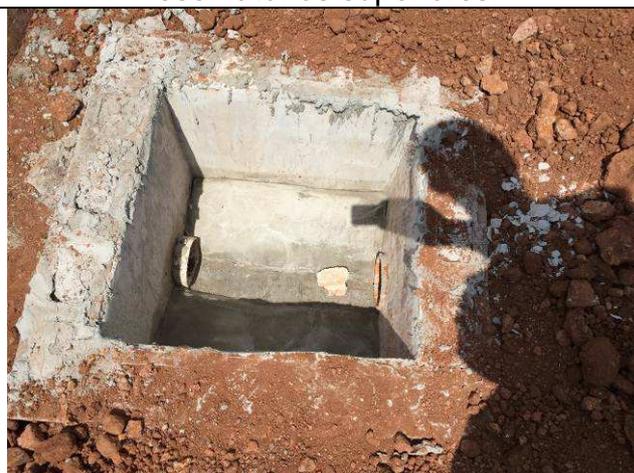
Figura 57C: Caixa de inspeção - rede coletora de esgoto.

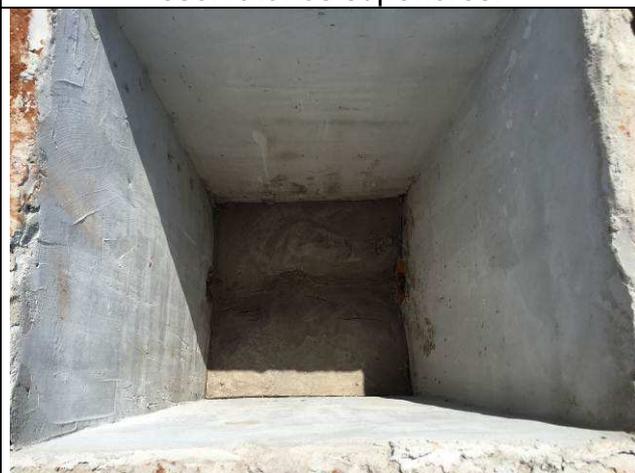
Figura 58C: Caixa de inspeção - rede coletora de esgoto.

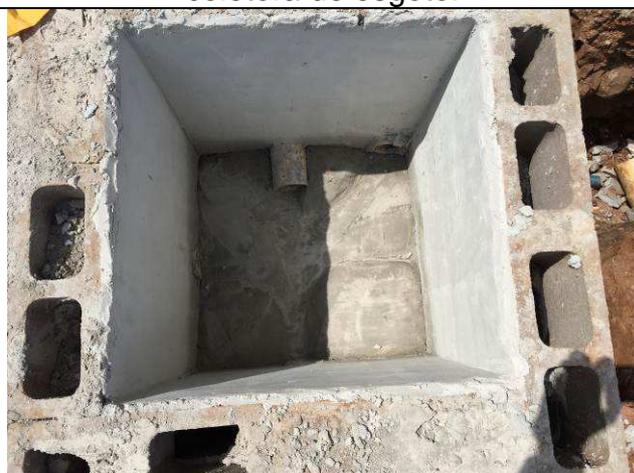
Figura 59C: Caixa de inspeção - rede coletora de esgoto.

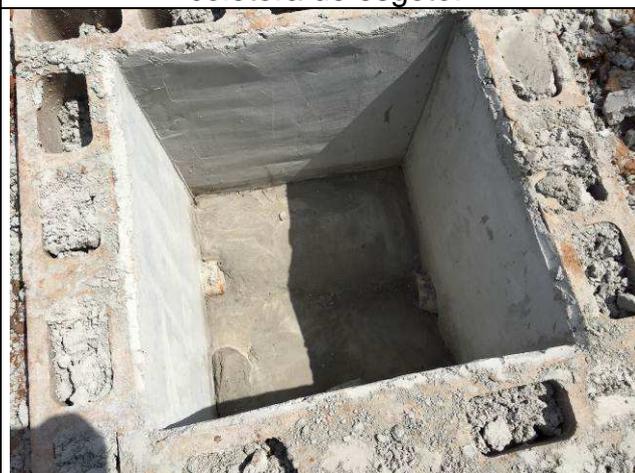
Figura 60C: Caixa de inspeção - rede coletora de esgoto.

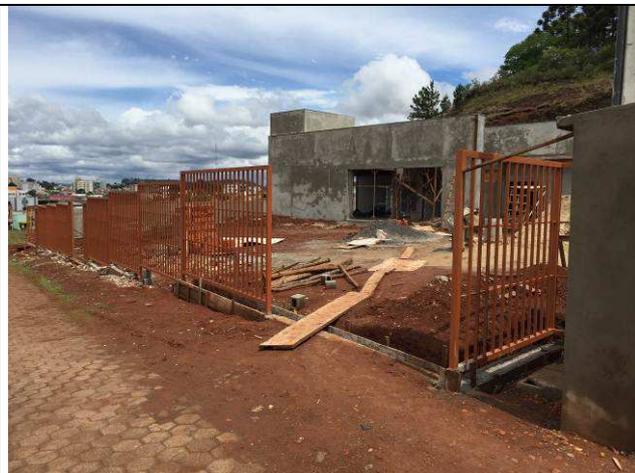
Figura 67C: Gradil de fechamento.

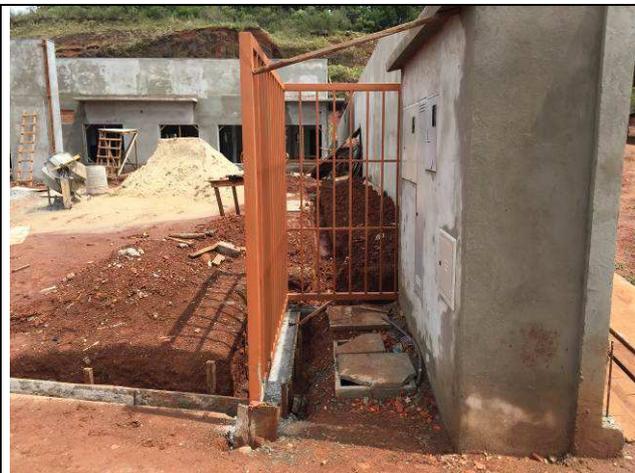
Figura 68C: Gradil de fechamento.

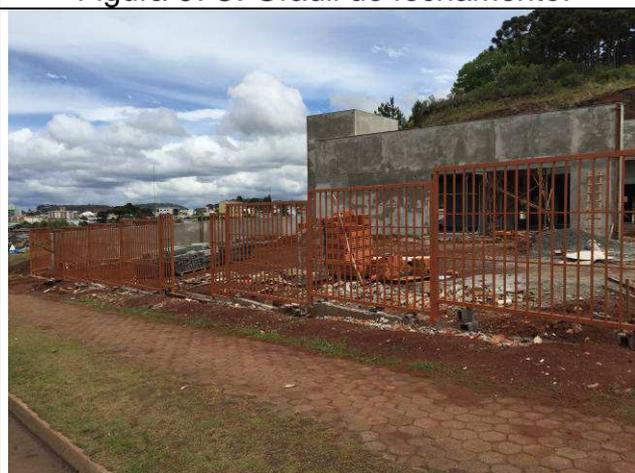
Figura 69C: Gradil de fechamento.

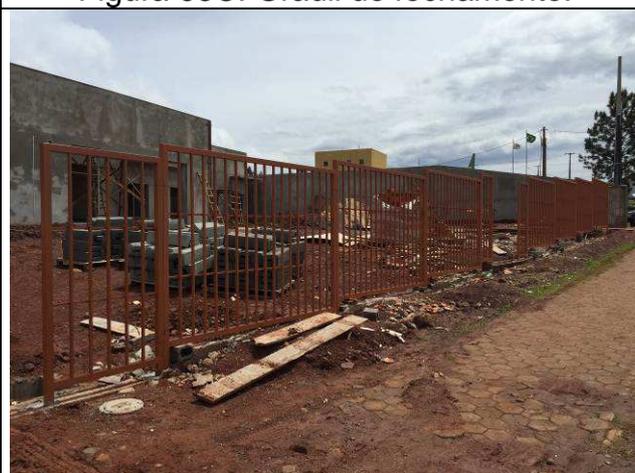
Figura 70C: Gradil de fechamento.

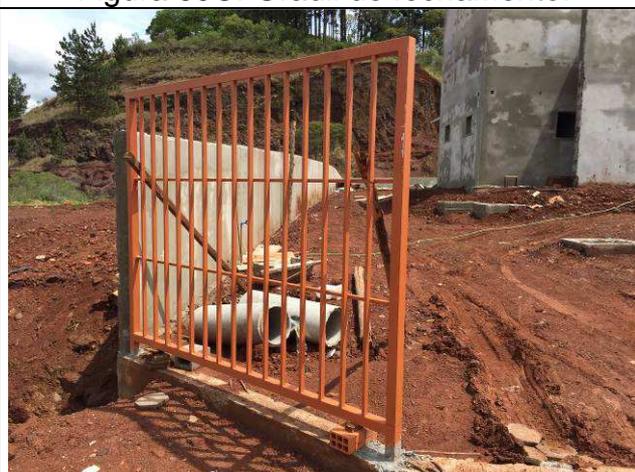
Figura 71C: Gradil de fechamento.

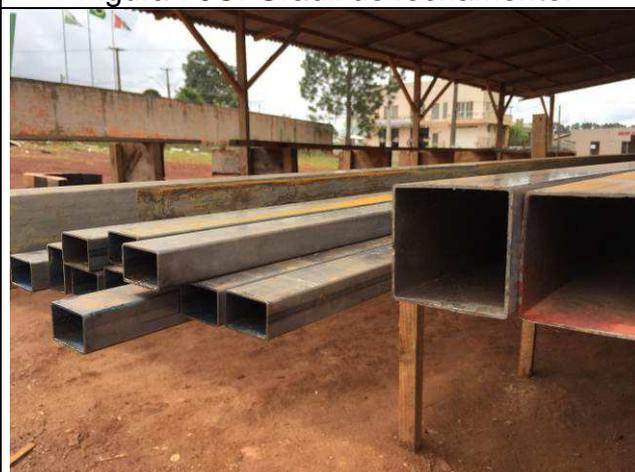
Figura 72C: Perfis utilizados.

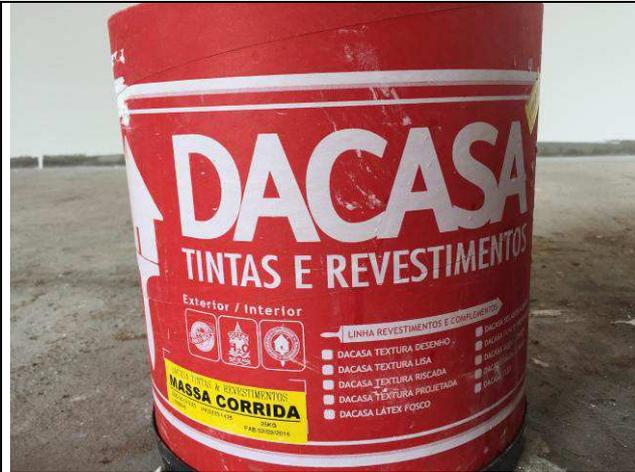
Figura 73C: Massa PVA utilizada.

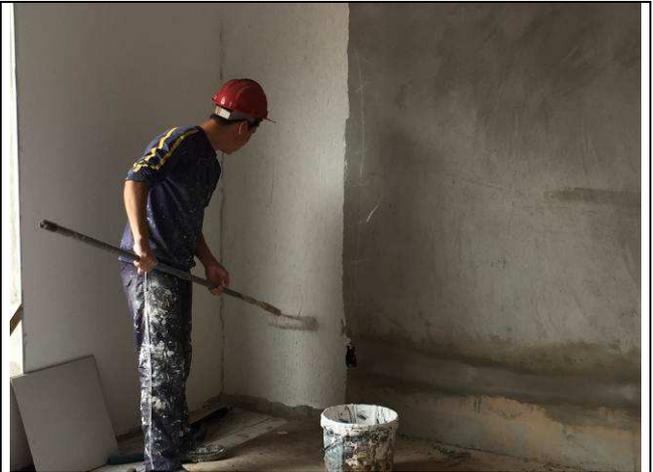
Figura 74C: Aplicação de massa corrida.

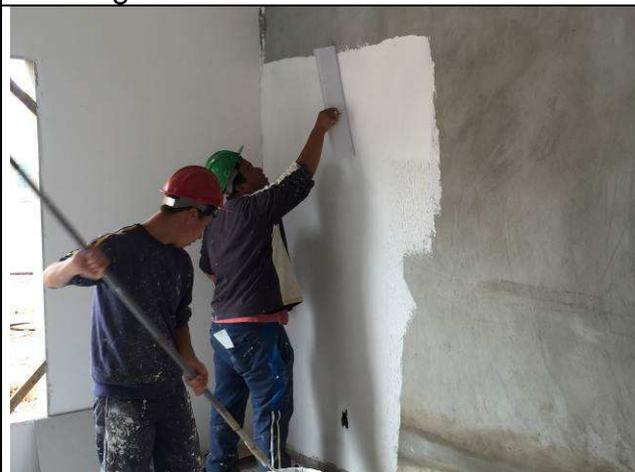
Figura 75C: Aplicação de massa corrida.

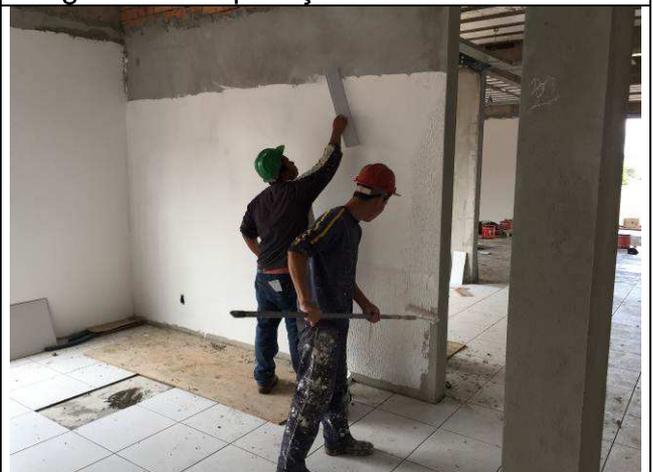
Figura 76C: Aplicação de massa corrida.

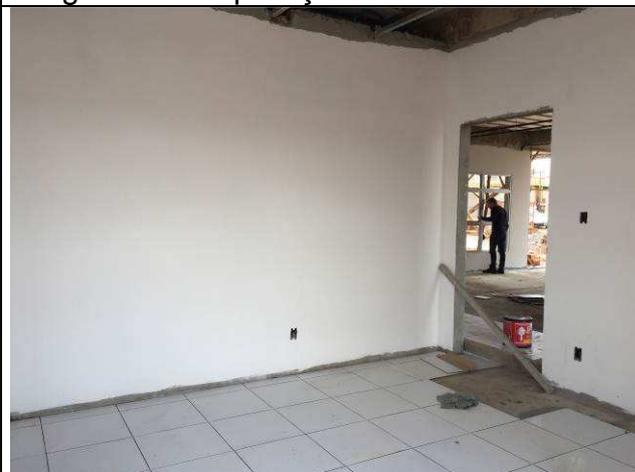
Figura 77C: Massa PVA aplicada.

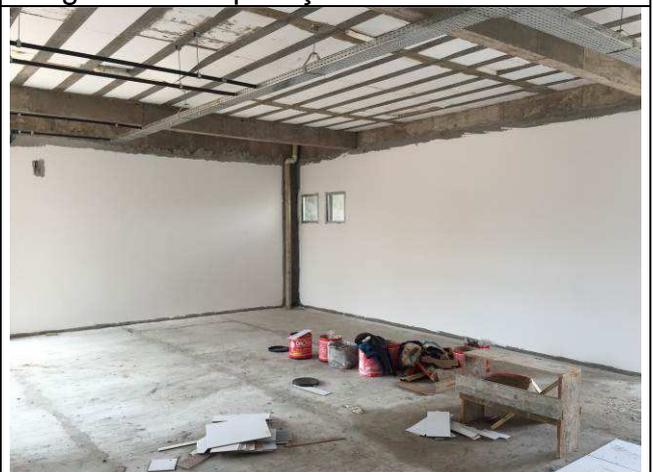
Figura 78C: Aplicação de massa corrida.

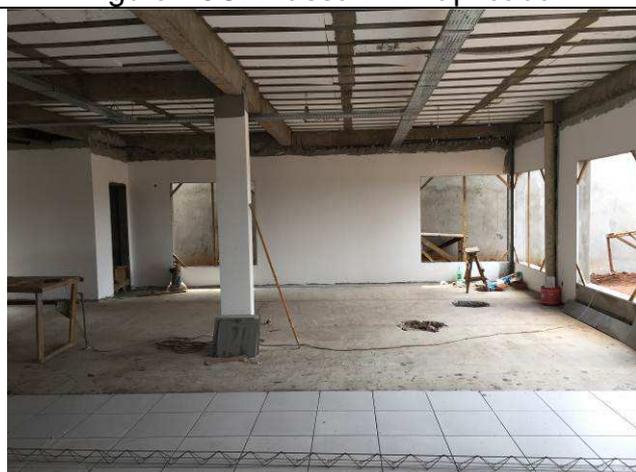
Figura 81C: Massa PVA aplicada.

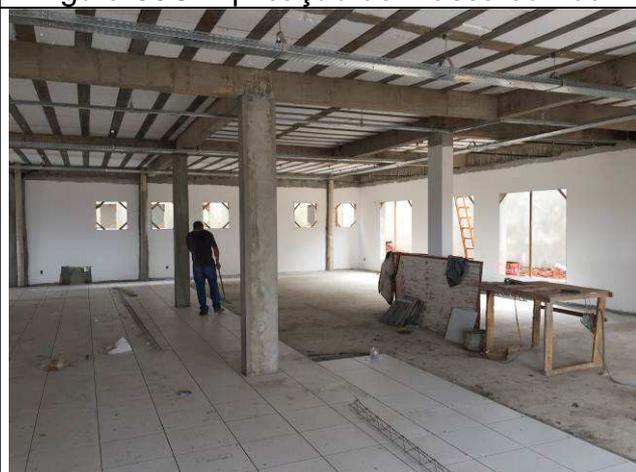
Figura 82C: Aplicação de massa corrida.

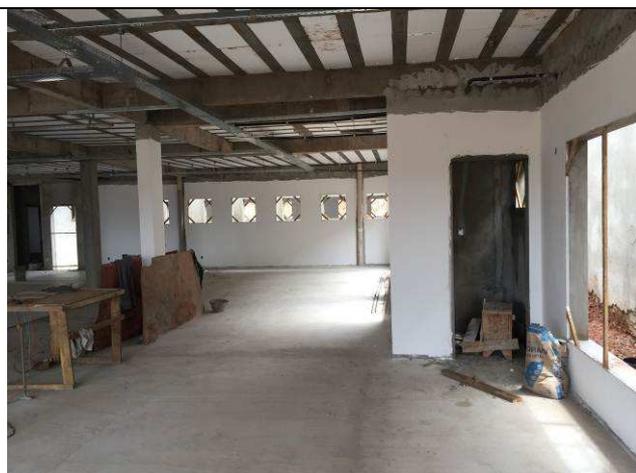
Figura 83C: Massa PVA aplicada.

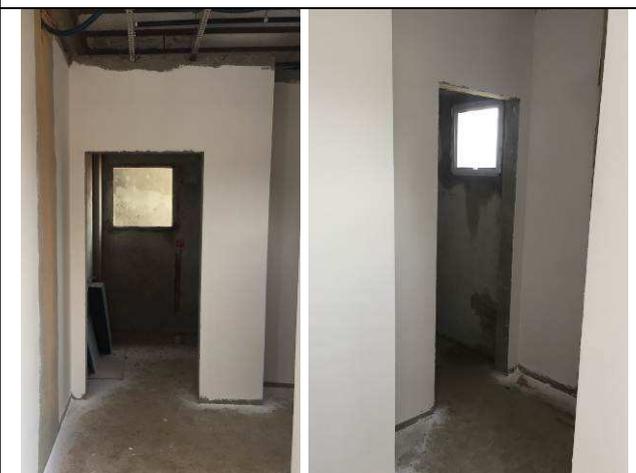
Figura 84C: Massa PVA aplicada.

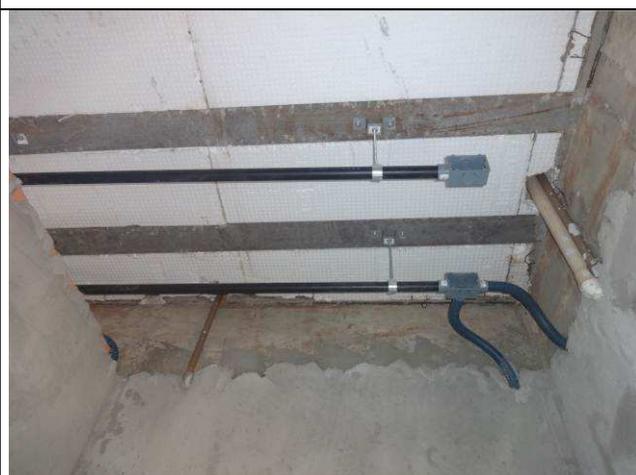
Figura 05E: caixas 20x20 entre secretaria e arquivo

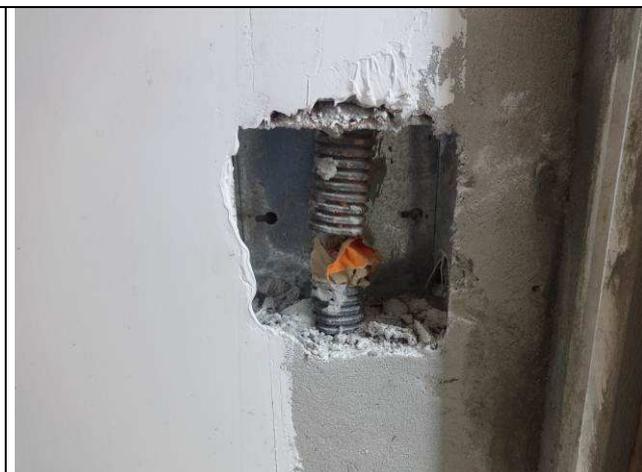
Figura 06E: caixas 20x20 entre secretaria e arquivo

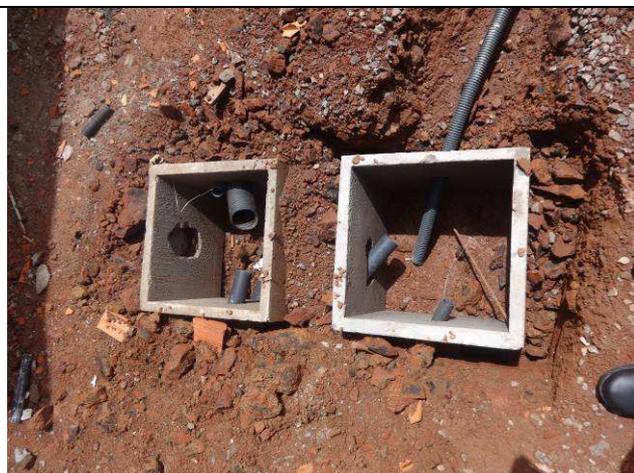
Figura 07E: caixa de passagem 50x50 entrada de telecomunicações

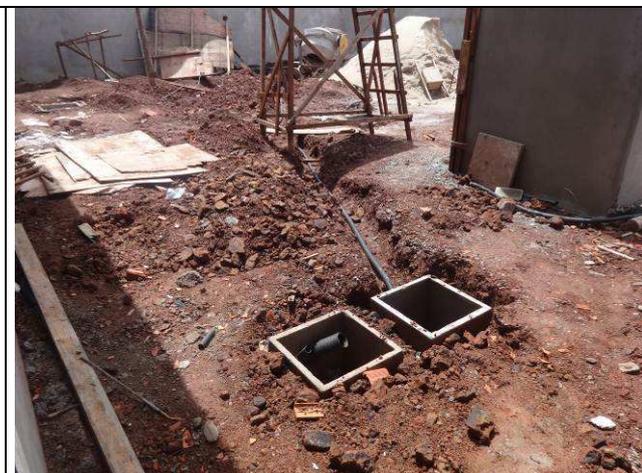
Figura 08E: caixa de passagem 50x50 entrada de telecomunicações

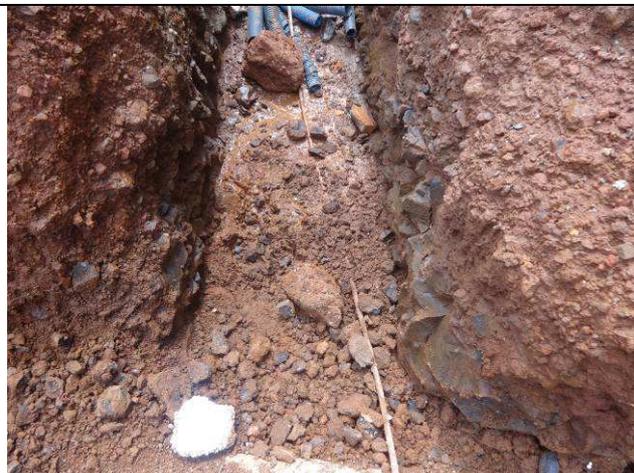
Figura 13E: malha de aterramento 50mm² ao longo do perímetro da edificação

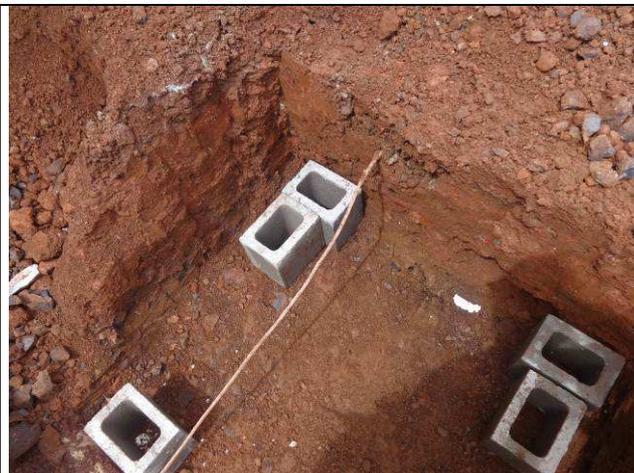
Figura 14E: malha de aterramento 50mm² ao longo do perímetro da edificação

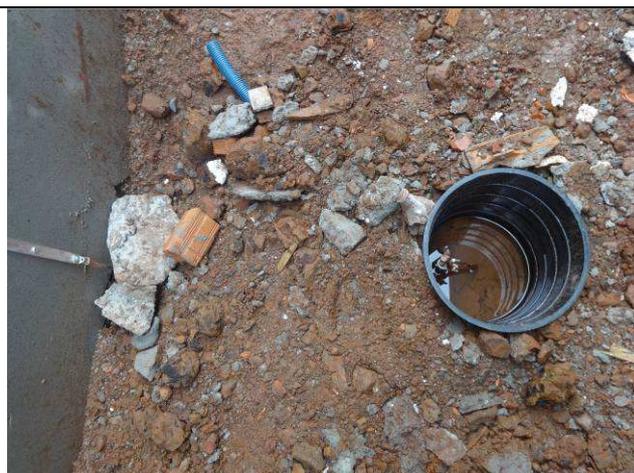
Figura 15E: caixas de inspeção, hastes de aterramento, cabo cobre nu 50mm², barras chatas em alumínio.

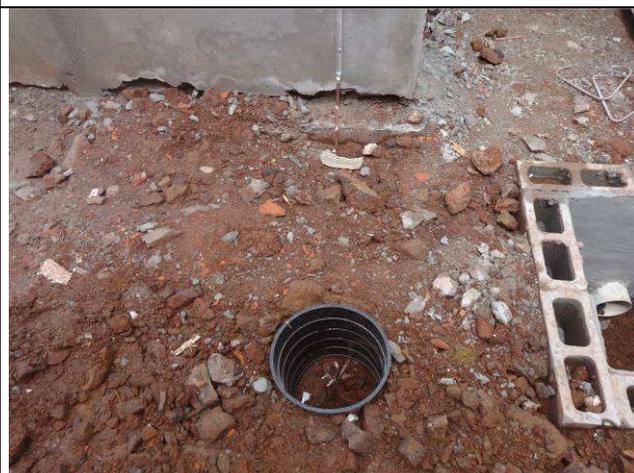
Figura 16E: caixas de inspeção, hastes de aterramento, cabo cobre nu 50mm², barras chatas em alumínio.
