RELATÓRIO – 12ª MEDIÇÃO

OBRA: **CONSTRUÇÃO DA VARA TRABALHISTA DE BANDEIRANTES**

CONTRATADA: **CONSTRUTORA DINÂMICA LTDA.**

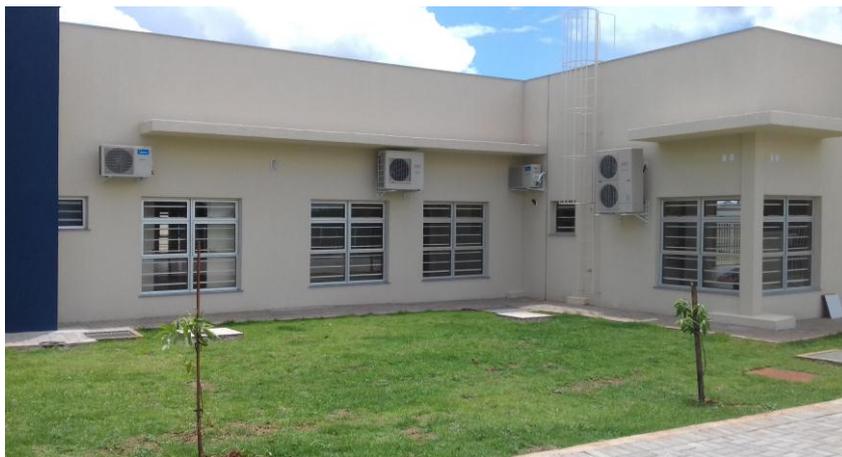
Figura 1 – Vista externa do imóvel

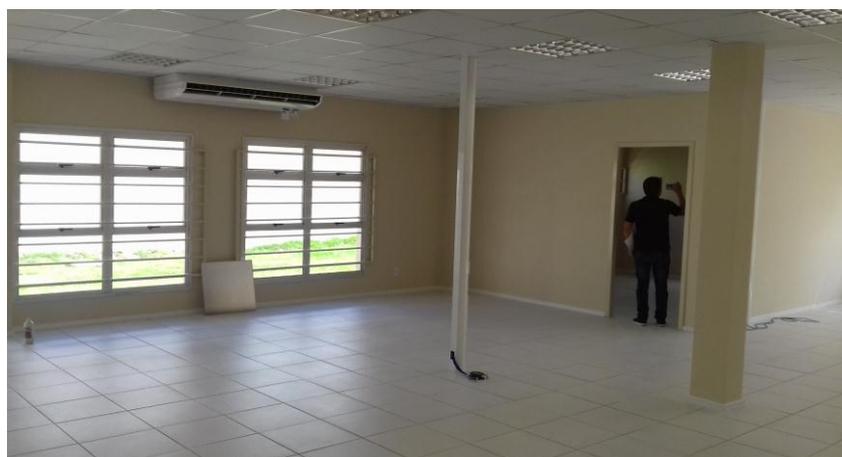
Figura 2 – Vista interna do imóvel
