TRIBUNAL REGIONAL DO TRABALHO 9ª REGIÃO
Secretaria de Engenharia e Arquitetura
Coordenadoria de Administração de Obras

RELATÓRIO FOTOGRÁFICO – 1ª MEDIÇÃO

OBRA: EXECUÇÃO DE OBRA DE CONSTRUÇÃO DO IMÓVEL PARA O FÓRUM TRABALHISTA DE TOLEDO.

CONTRATADA: P.R.P. EMPREENDIMENTOS E CONSTRUÇÃO CIVIL LTDA - ME.

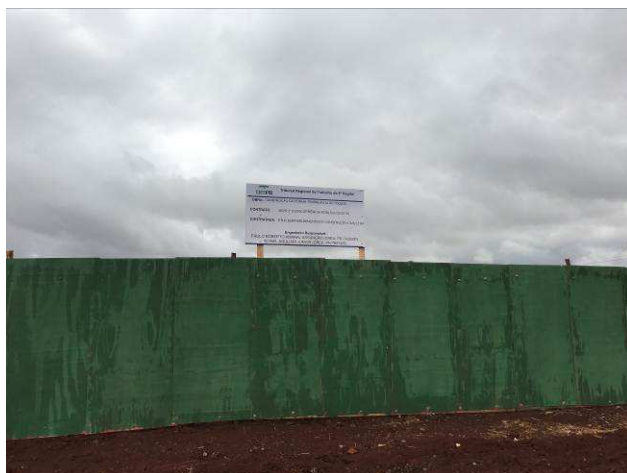
Figura 01C: Placa de obra.

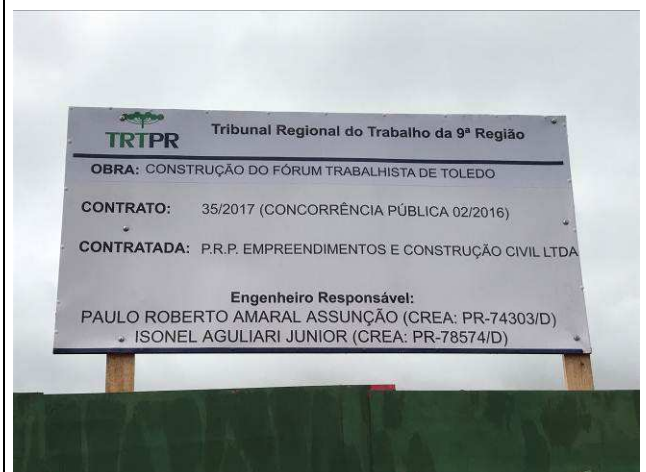
Figura 02C: Placa de obra.

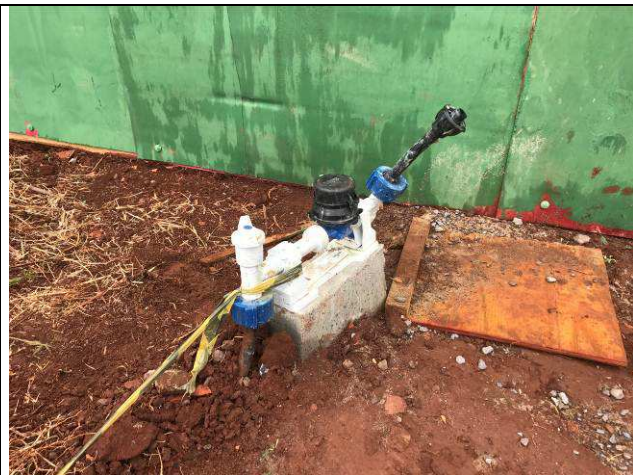
Figura 03C: Ligação de água.

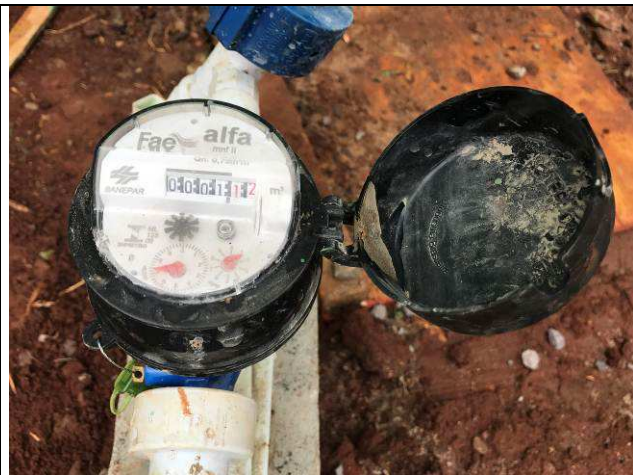
Figura 04C: Ligação de água.

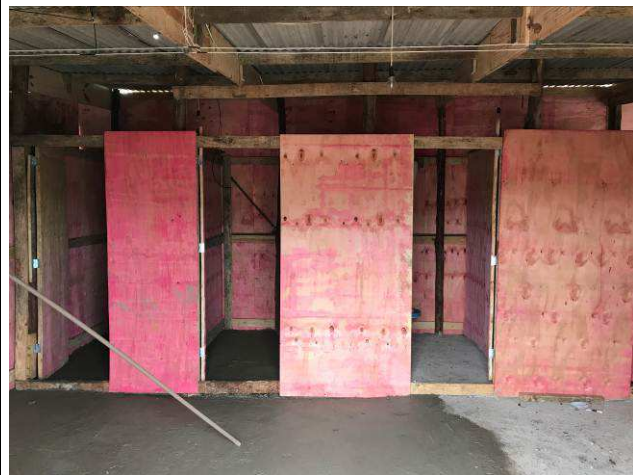
Figura 05C: Barracão de obra - sanitários.

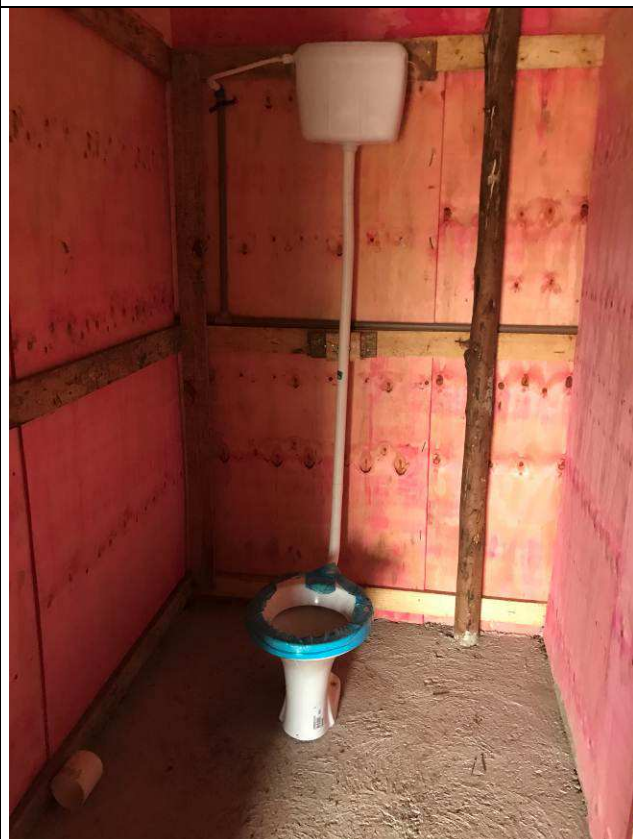
Figura 06C: Barracão de obra - sanitários.

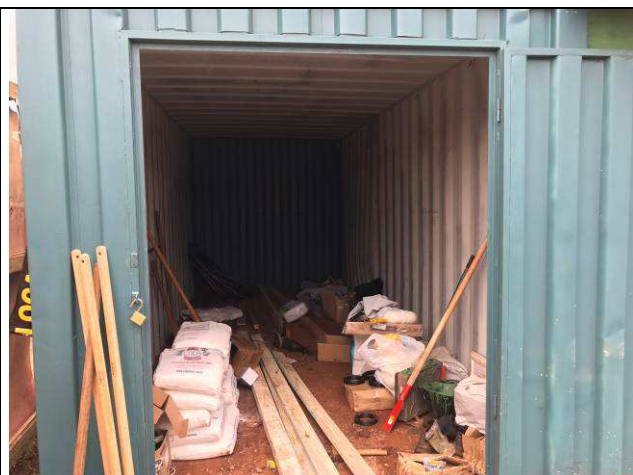
Figura 07C: Barracão de obra - container para depósito de materiais miúdos.

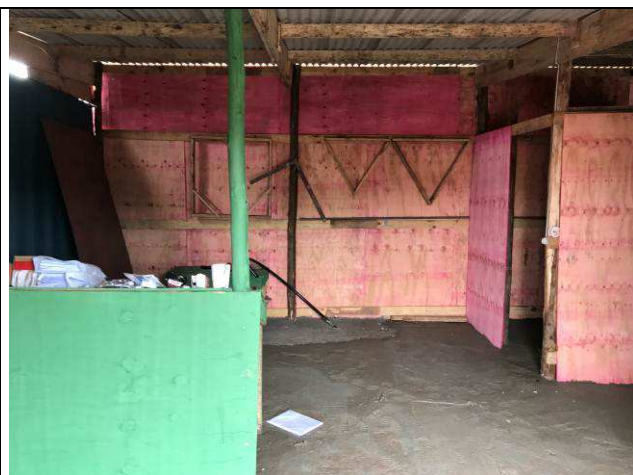
Figura 08C: Barracão de obra - para depósito e escritório da obra.

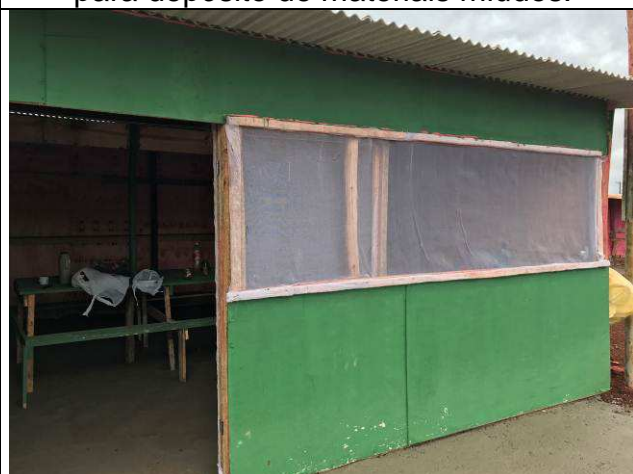
Figura 09C: Barracão de obra - refeitório.

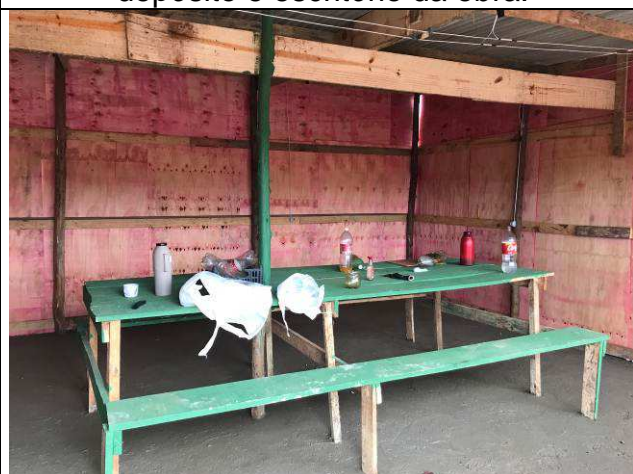
Figura 10C: Barracão de obra - refeitório.

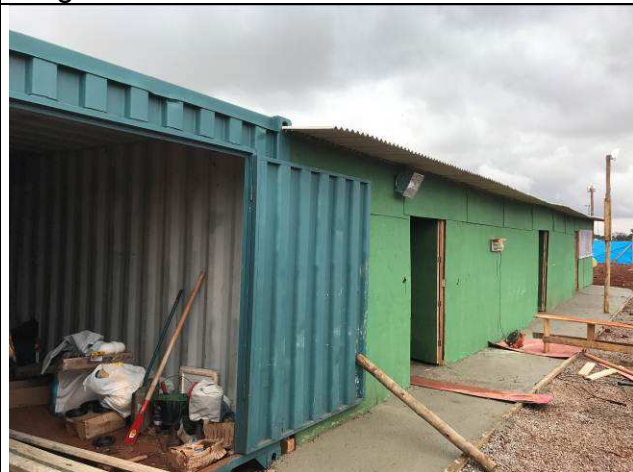
Figura 11C: Barracão de obra - vista externa.

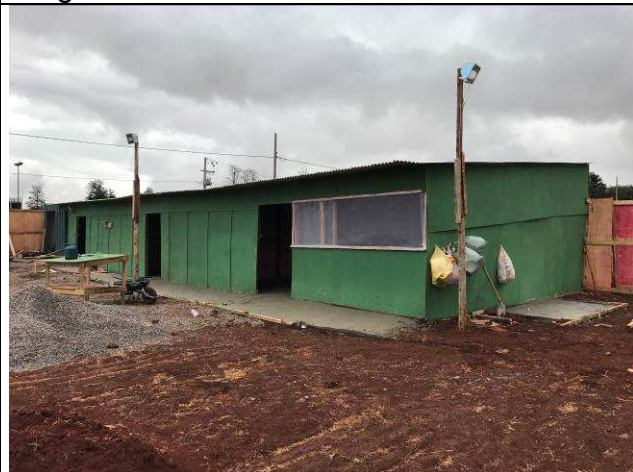
Figura 12C: Barracão de obra - vista externa.

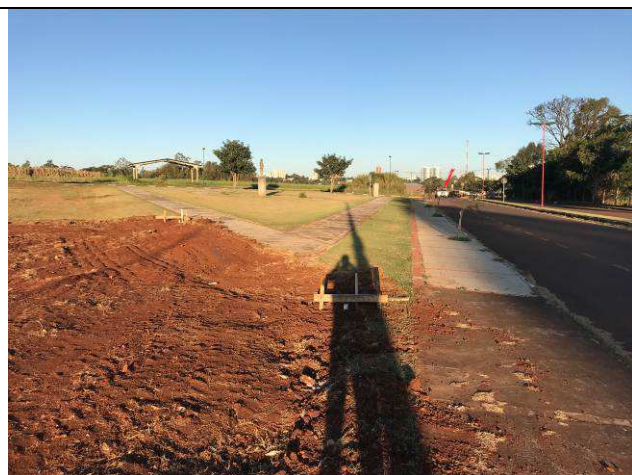
Figura 13C: Locação do terreno.

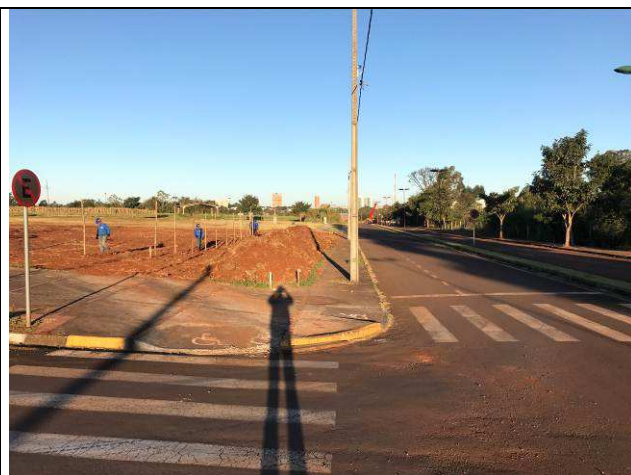
Figura 14C: Locação do terreno.

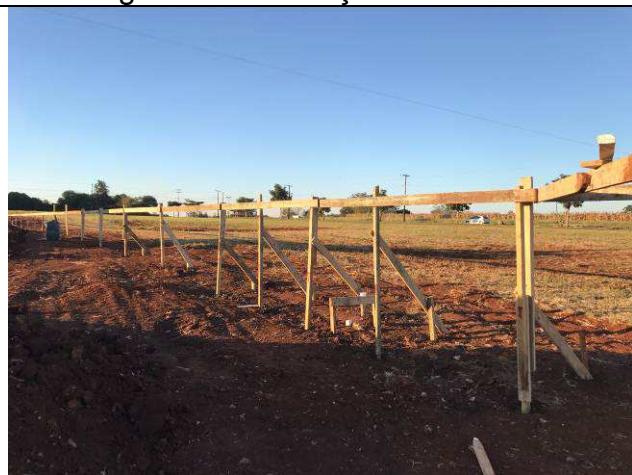
Figura 15C: Locação da obra.

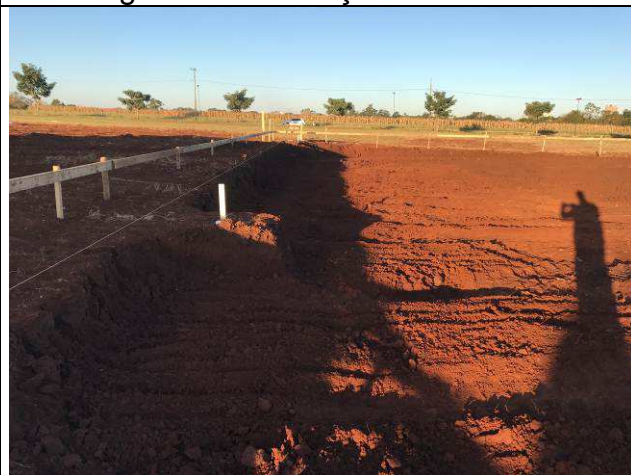
Figura 16C: Locação da obra.

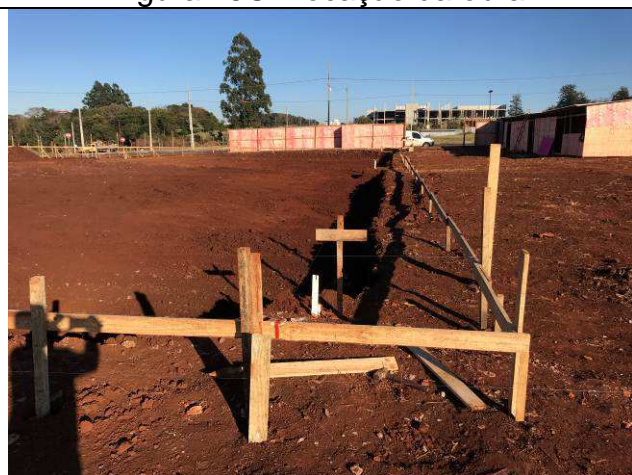
Figura 17C: Locação da obra.

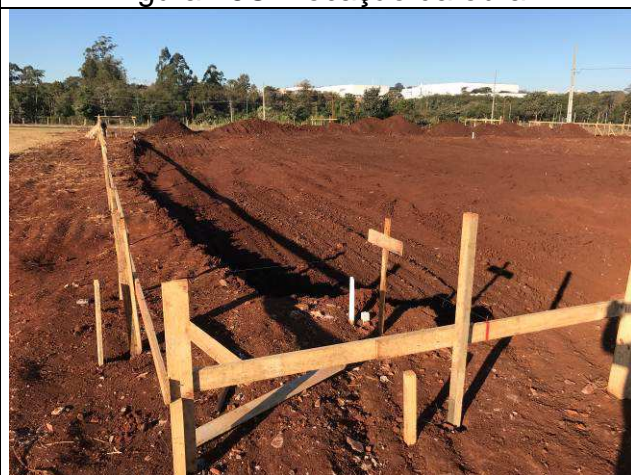
Figura 18C: Locação da obra.

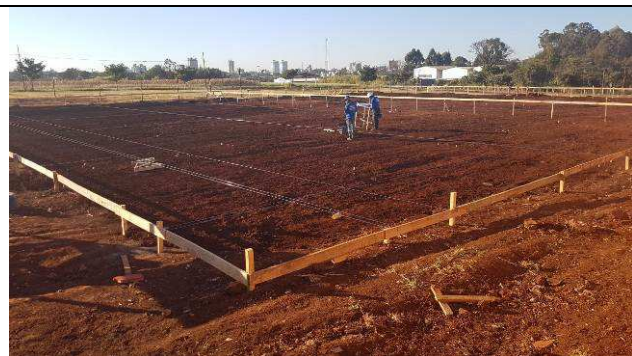
Figura 19C: Locação da obra.

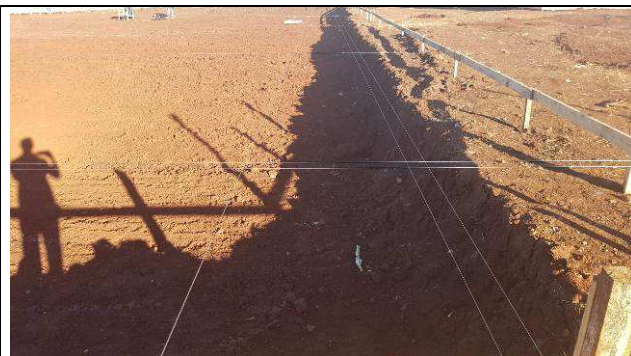
Figura 20C: Locação da obra.

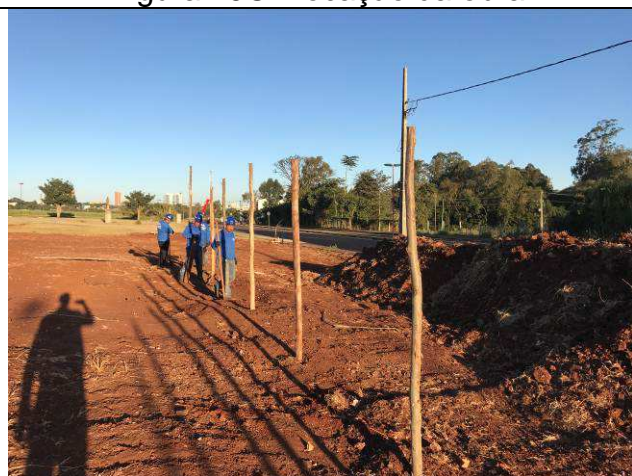
Figura 21C: Execução do tapume.

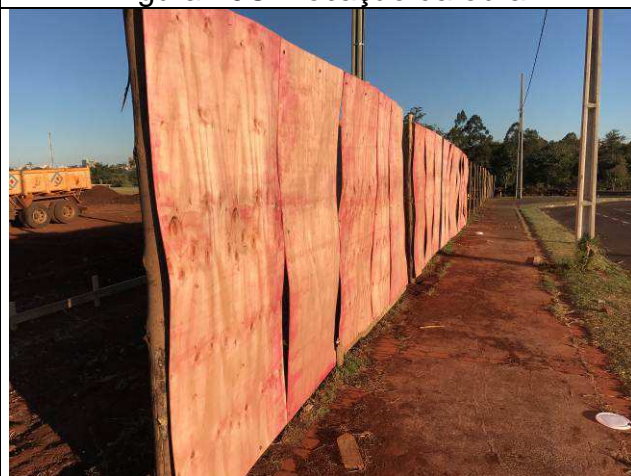
Figura 22C: Execução do tapume.

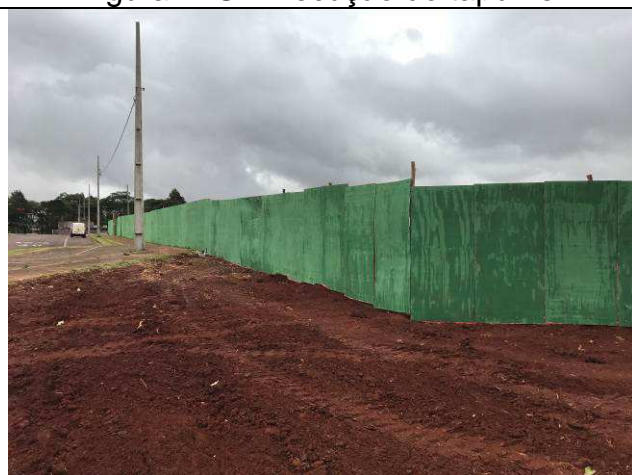
Figura 23C: Tapume - vista externa - Av.
Zilda Arns.

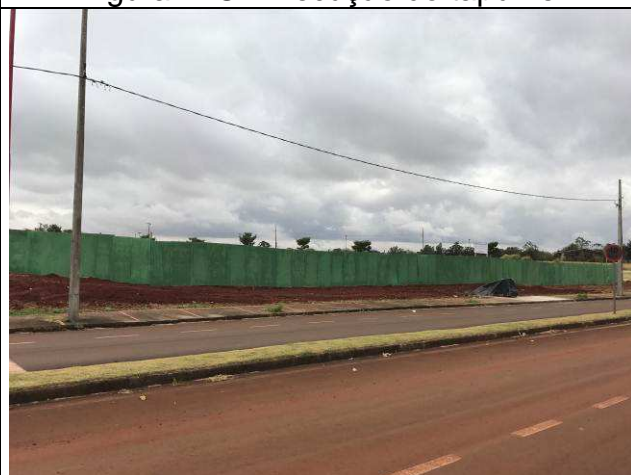
Figura 24C: Tapume - vista externa - Rua
Estefano Secchi.

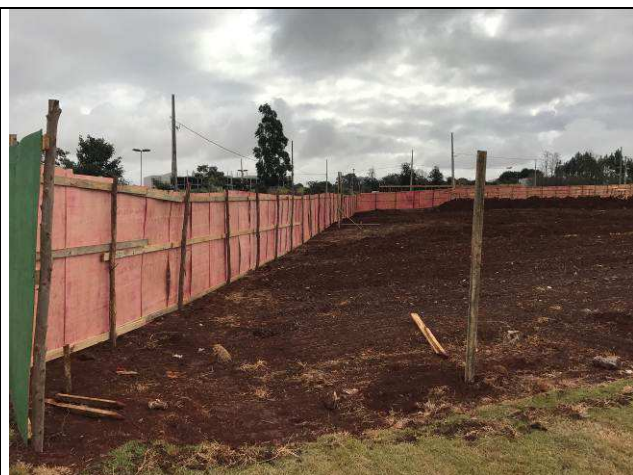
Figura 25C: Tapume - vista interna.

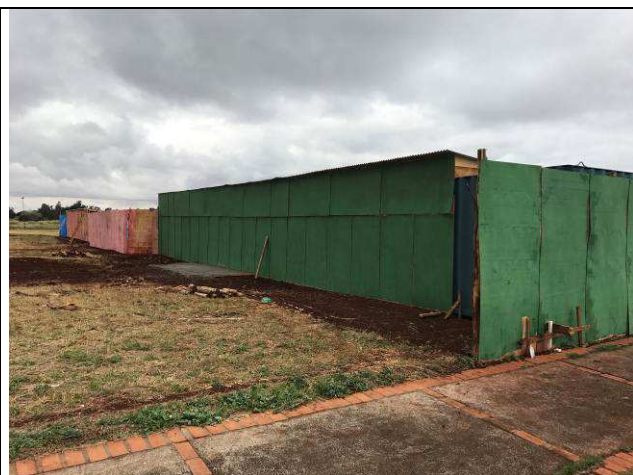
Figura 26C: Tapume - fundos.

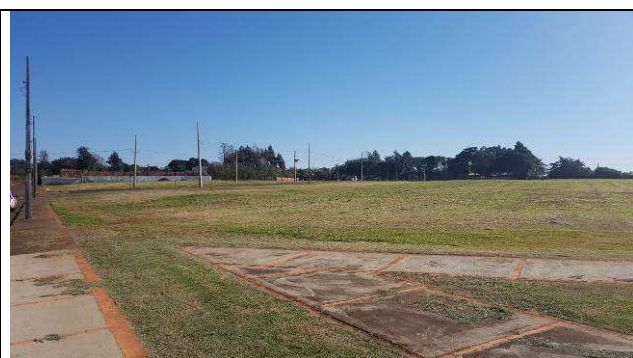
Figura 27C: Camada vegetal antes.

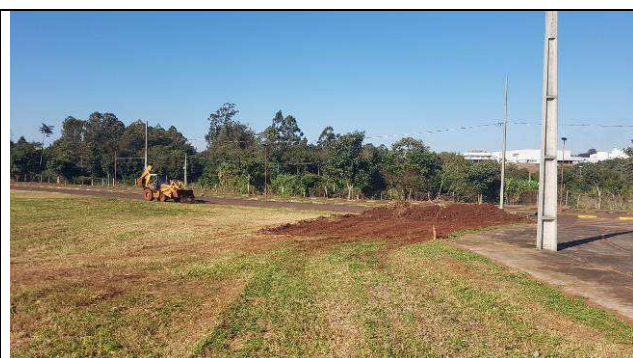
Figura 28C: Remoção da camada vegetal.

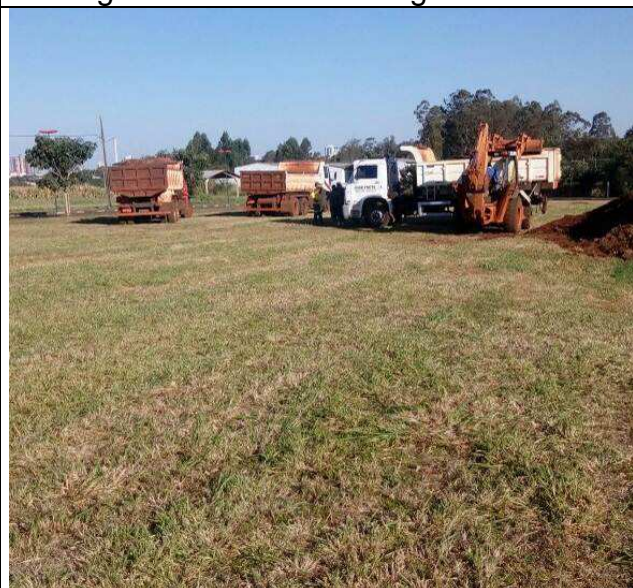
Figura 29C: Remoção da camada vegetal.

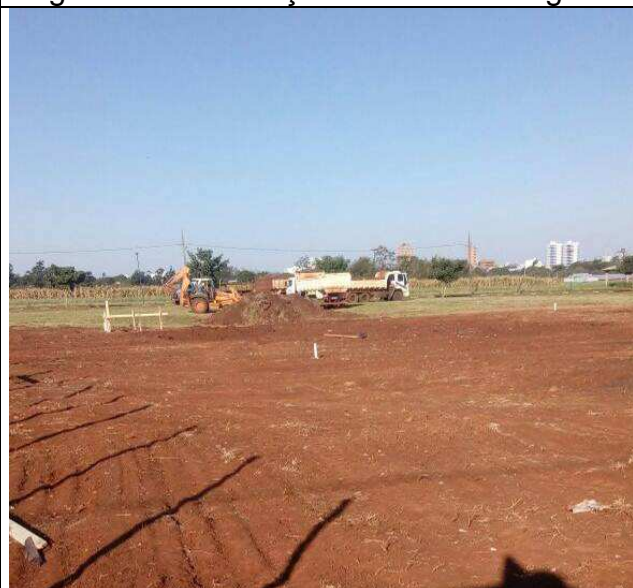
Figura 30C: Remoção da camada vegetal.

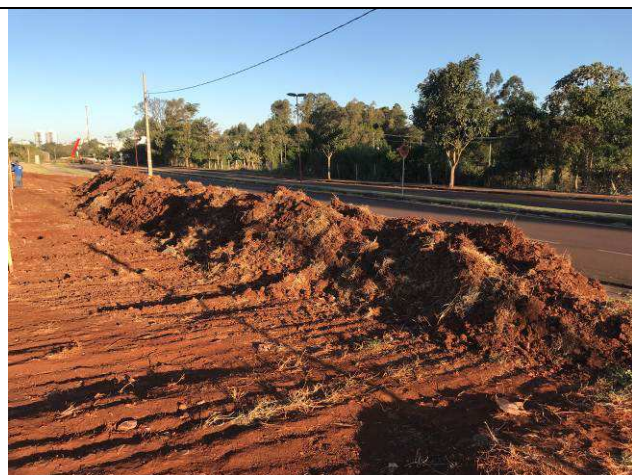
Figura 31C: Remoção da camada vegetal.

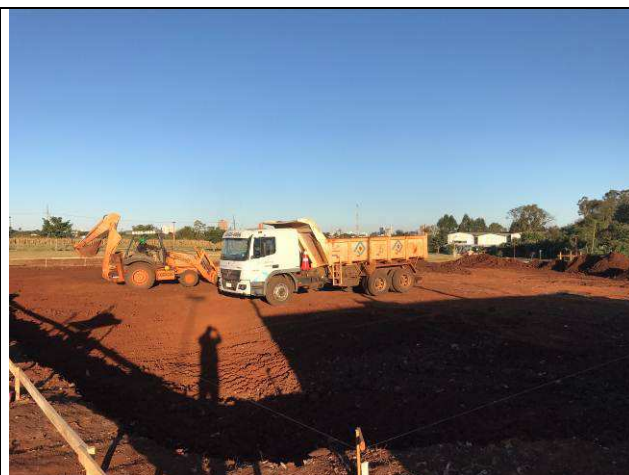
Figura 32C: Execução da terraplenagem.

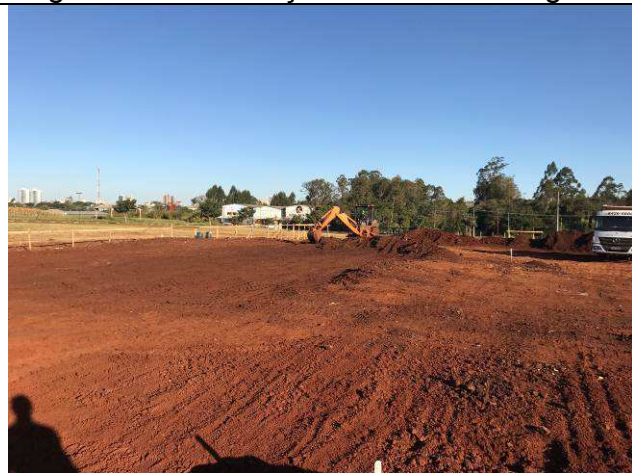
Figura 33C: Execução da terraplenagem.

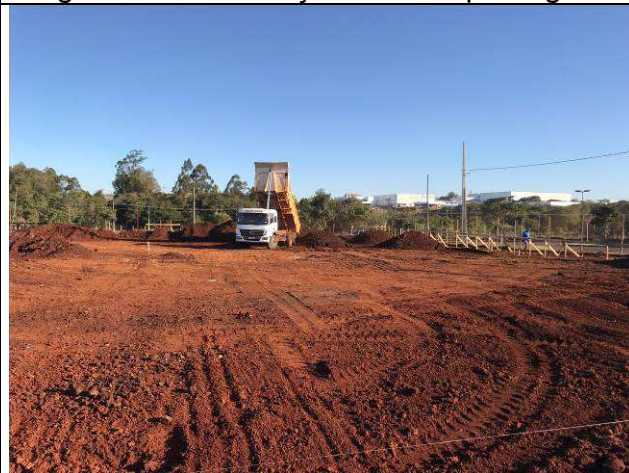
Figura 34C: Execução da terraplenagem.

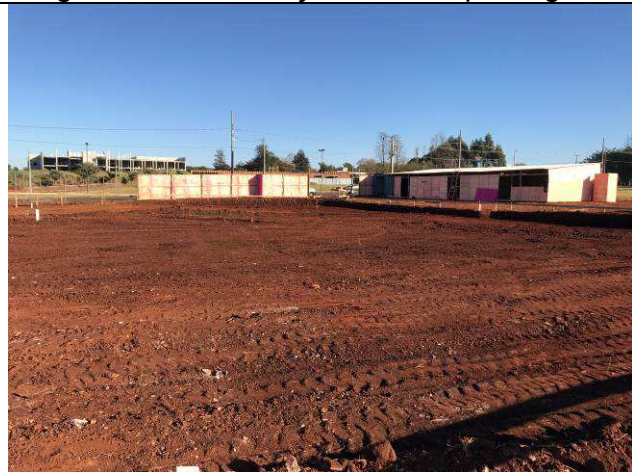
Figura 35C: Execução da terraplenagem.

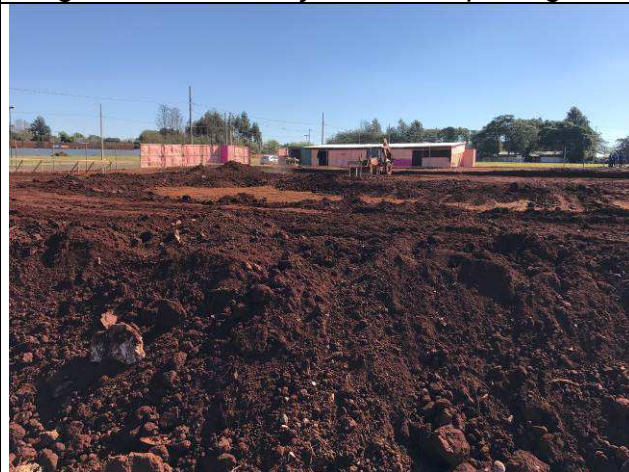
Figura 36C: Execução da terraplenagem.

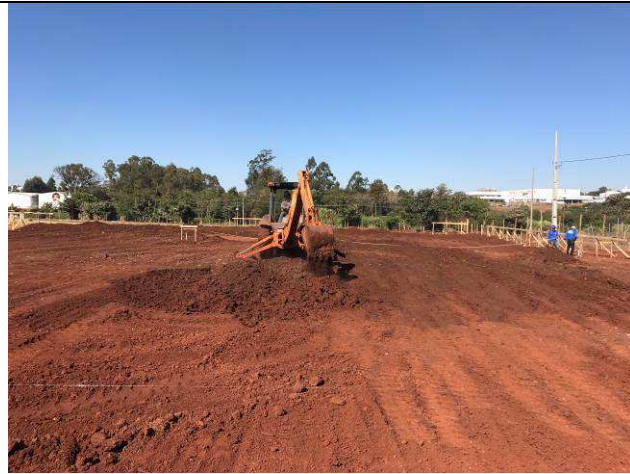
Figura 37C: Execução da terraplenagem.

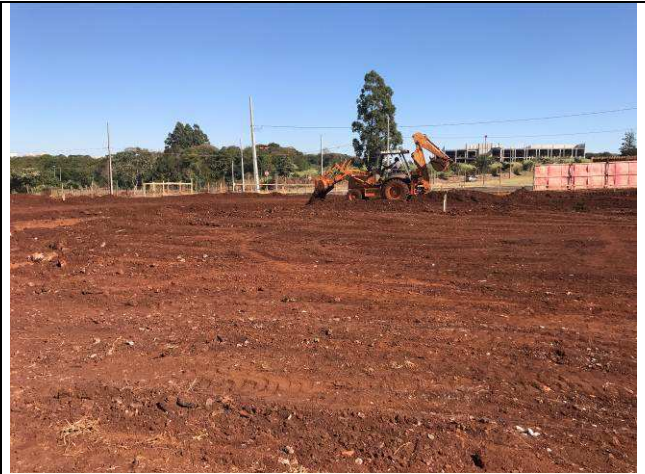
Figura 38C: Execução da terraplenagem.

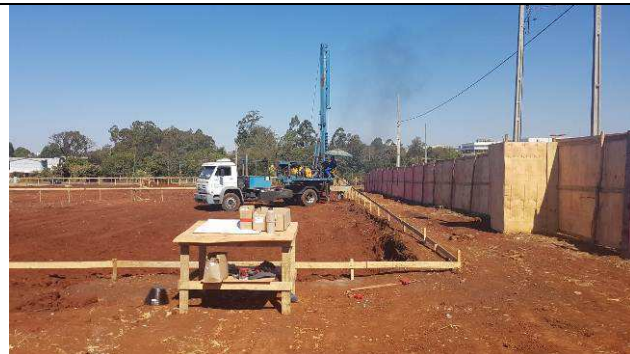
Figura 39C: Perfuração das estacas.

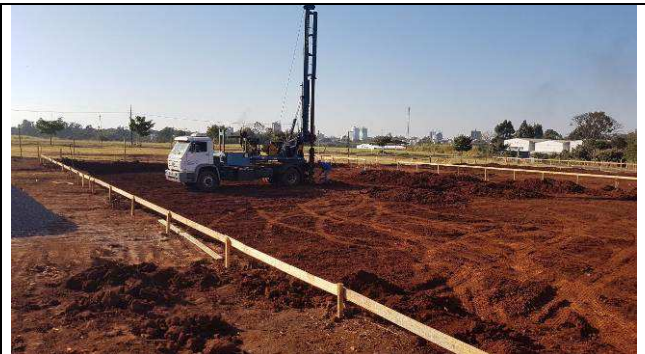
Figura 40C: Perfuração das estacas.

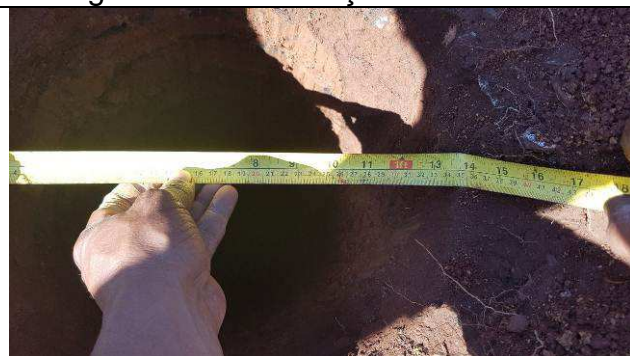
Figura 41C: Perfuração das estacas.

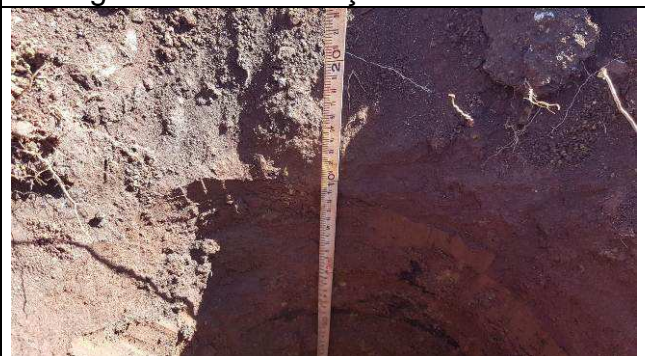
Figura 42C: Perfuração das estacas.

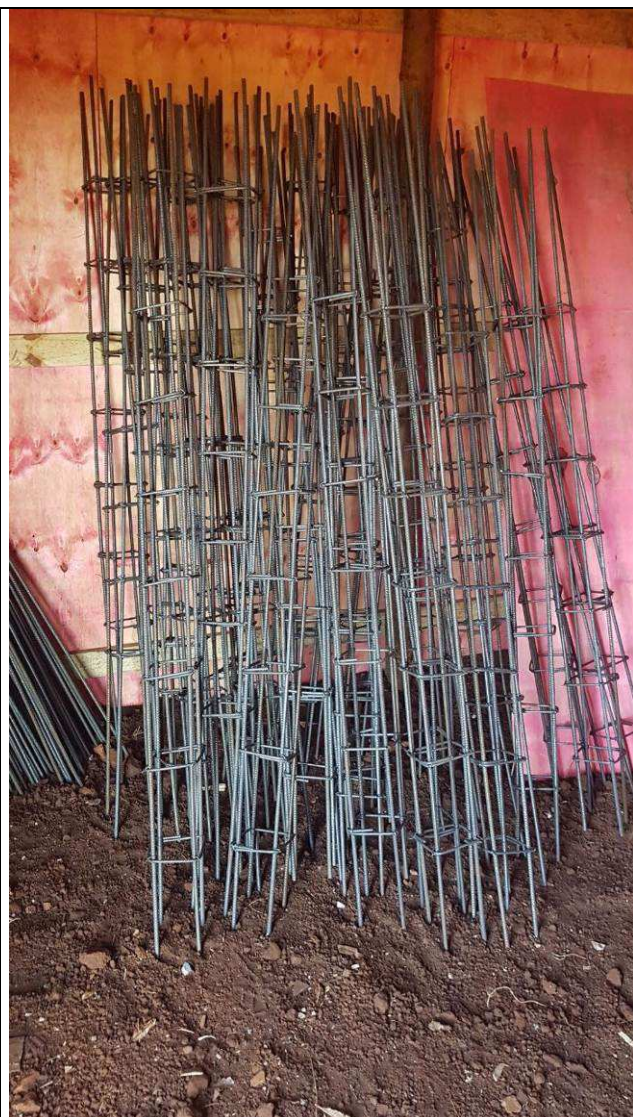
Figura 43C: Montagem das armaduras.

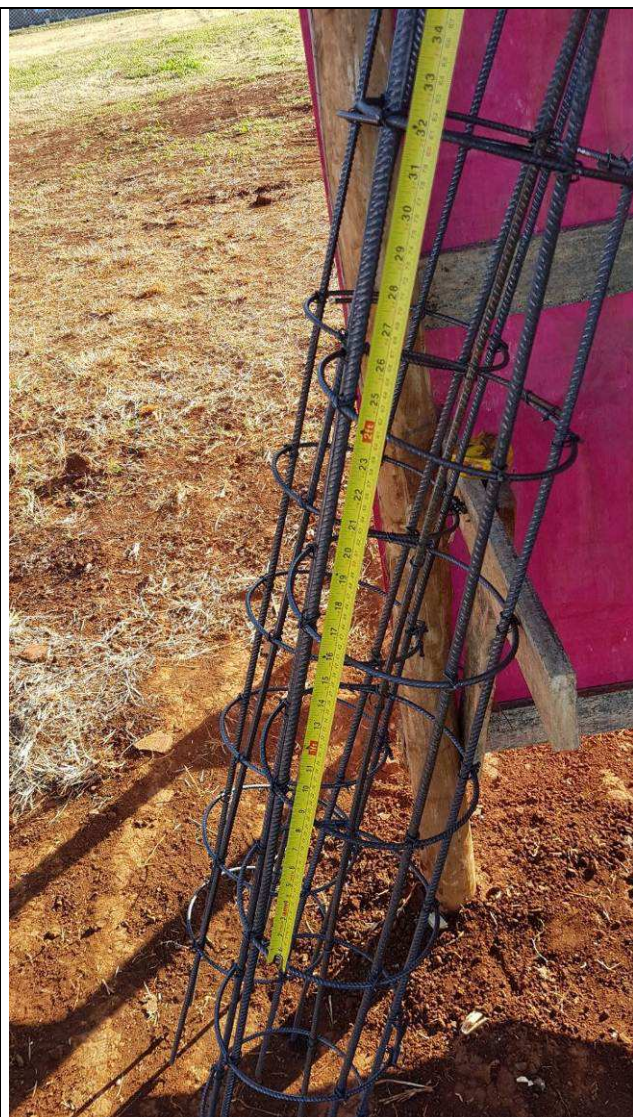
Figura 44C: Montagem das armaduras.

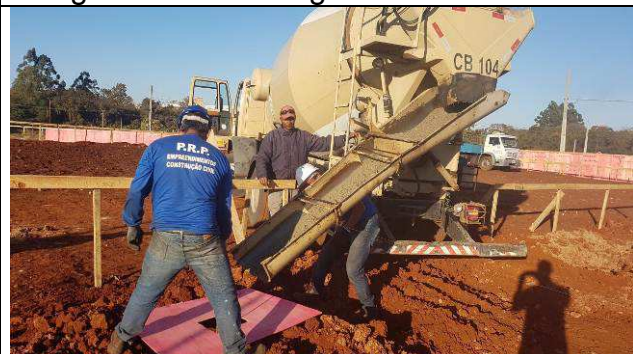
Figura 45C: Concretagem das estacas.

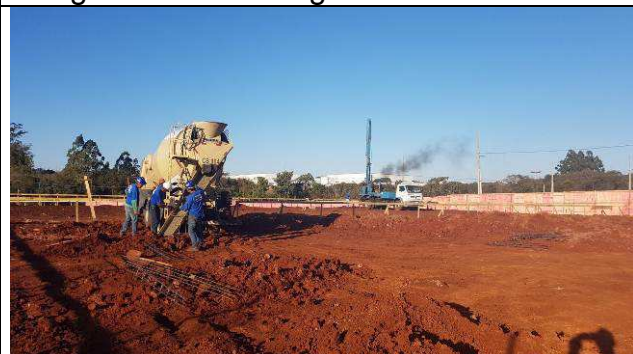
Figura 46C: Concretagem das estacas.

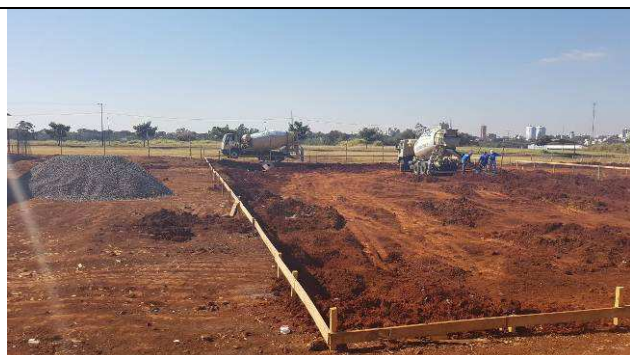
Figura 47C: Concretagem das estacas.

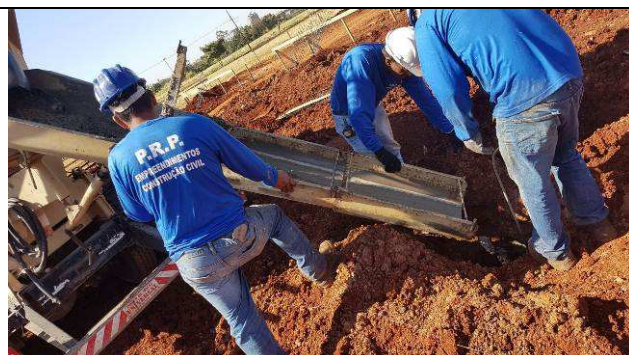
Figura 48C: Concretagem das estacas.

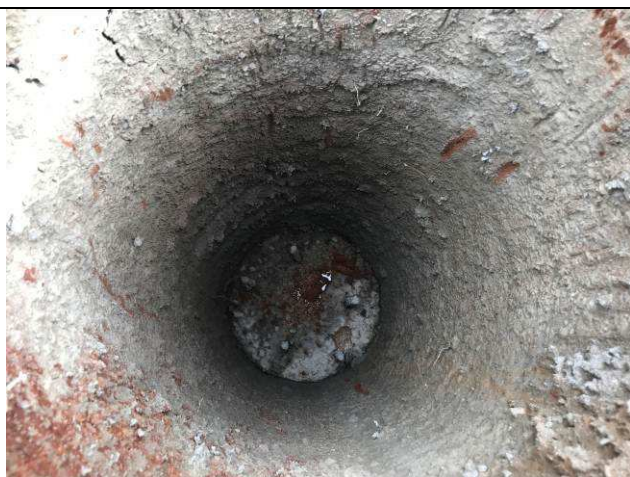
Figura 49C: Estacas concretadas.

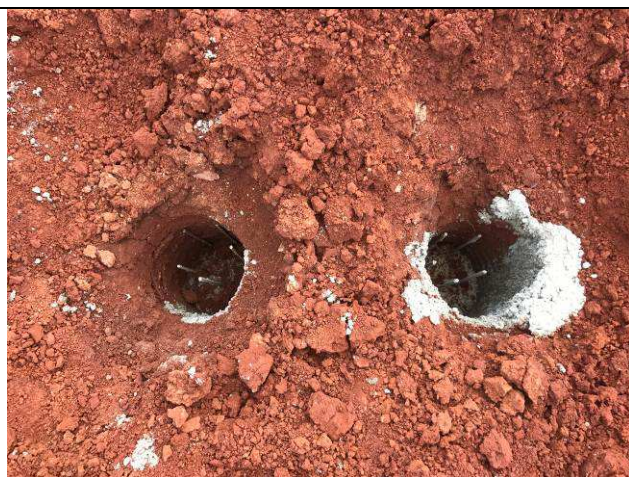
Figura 50C: Estacas concretadas.

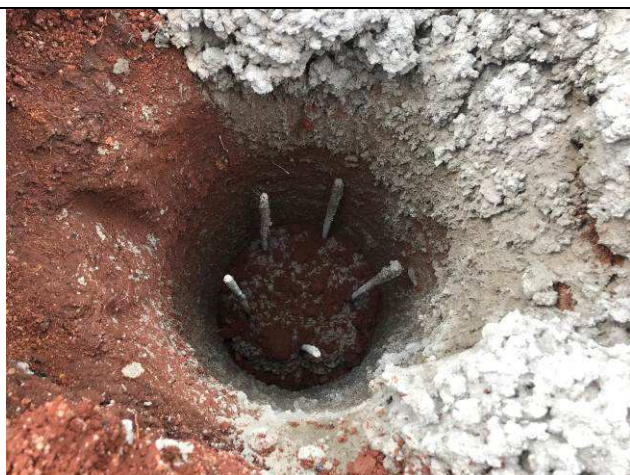
Figura 51C: Estacas concretadas.

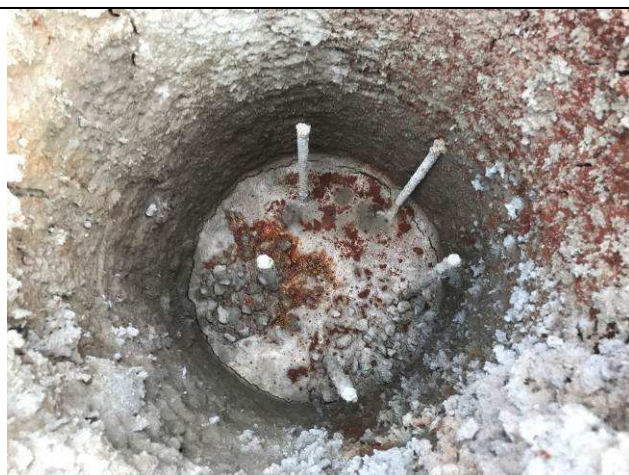
Figura 52C: Estacas concretadas.

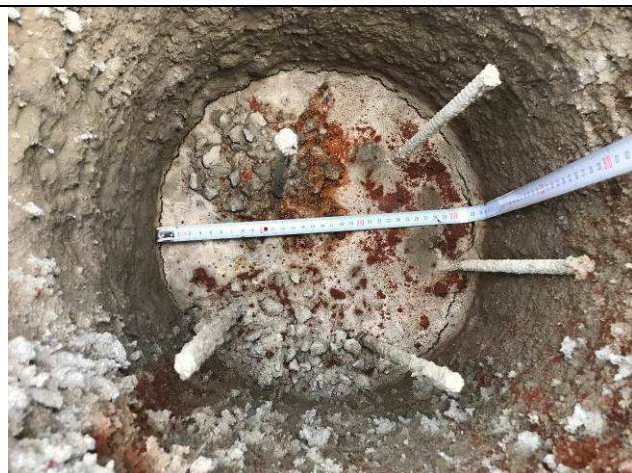
Figura 53C: Estacas concretadas -
verificação dos diâmetros.

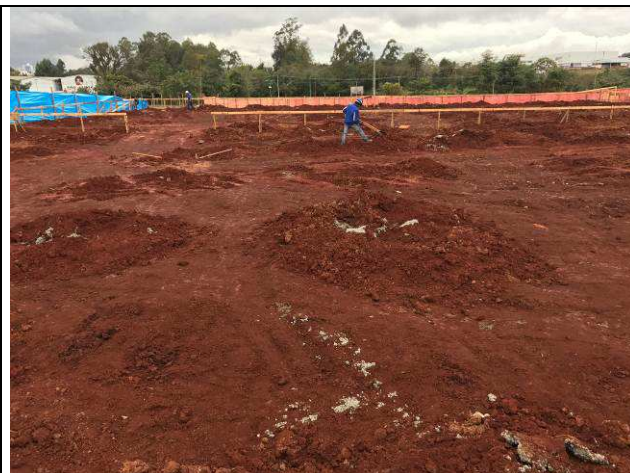
Figura 54C: Vista do platô da obra após
escavações e concretagem das estacas.

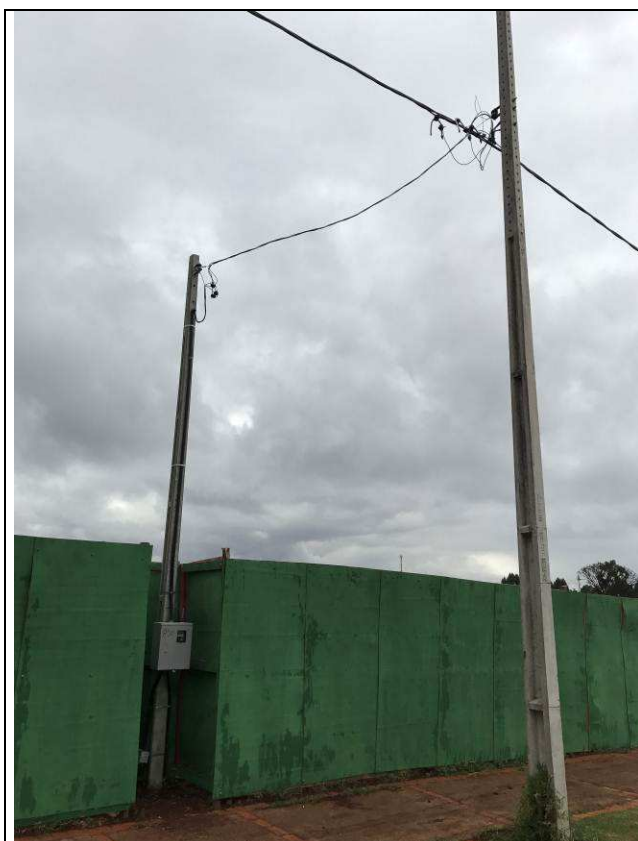
Figura 01E: Entrada provisória de energia
elétrica.

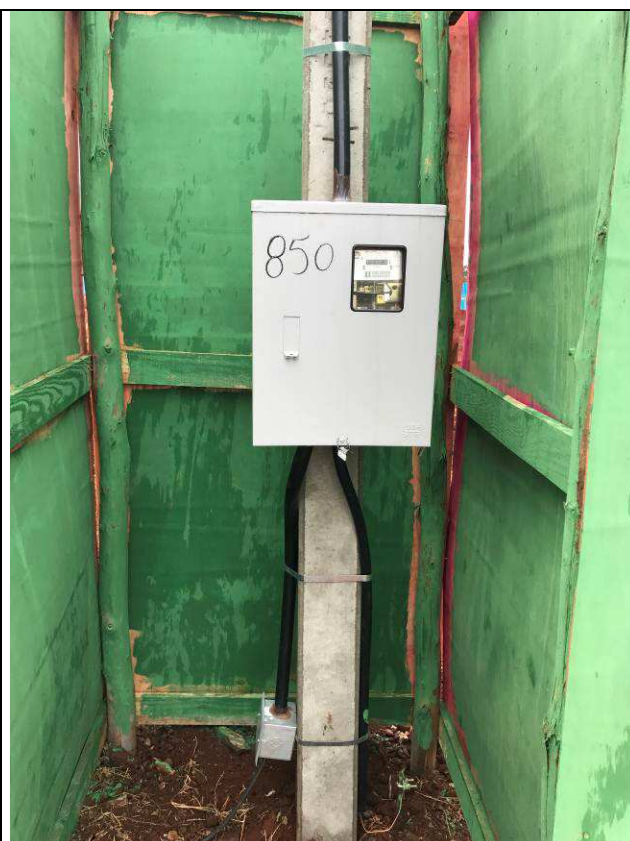
Figura 02E: Entrada provisória de energia
elétrica.

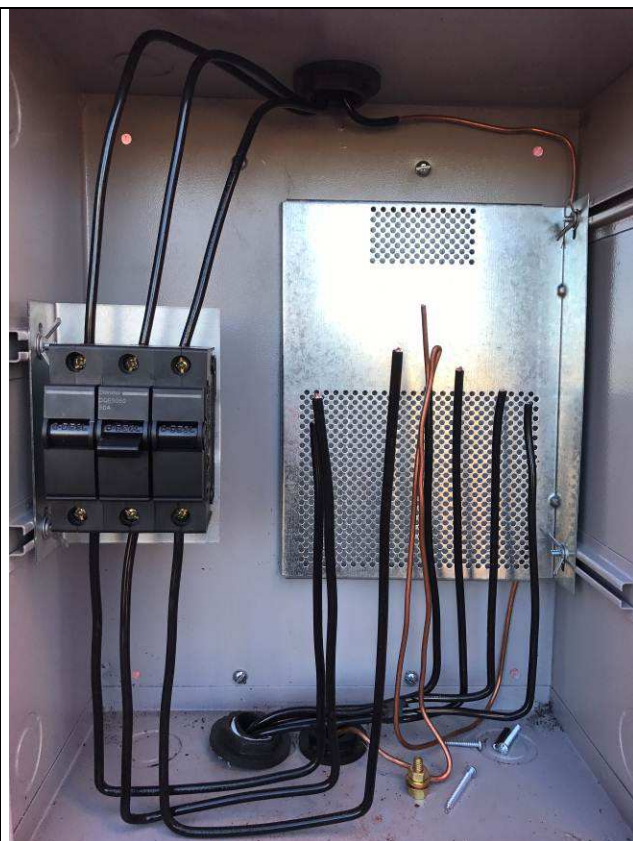
Figura 03E: Entrada provisória de energia elétrica - disjuntor antes da ligação da Copel.

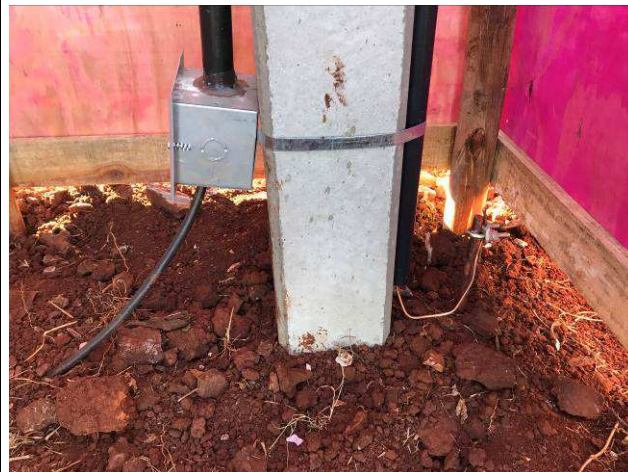
Figura 04E: Entrada provisória de energia elétrica - base do poste.
