RELATÓRIO – 2ª MEDIÇÃO

**OBRA: EXECUÇÃO DE OBRA DE CONSTRUÇÃO DO IMÓVEL PARA O FÓRUM
TRABALHISTA DE FOZ DO IGUAÇU.**

CONTRATADA: TALLENTO CONSTRUTORA DE OBRAS LTDA

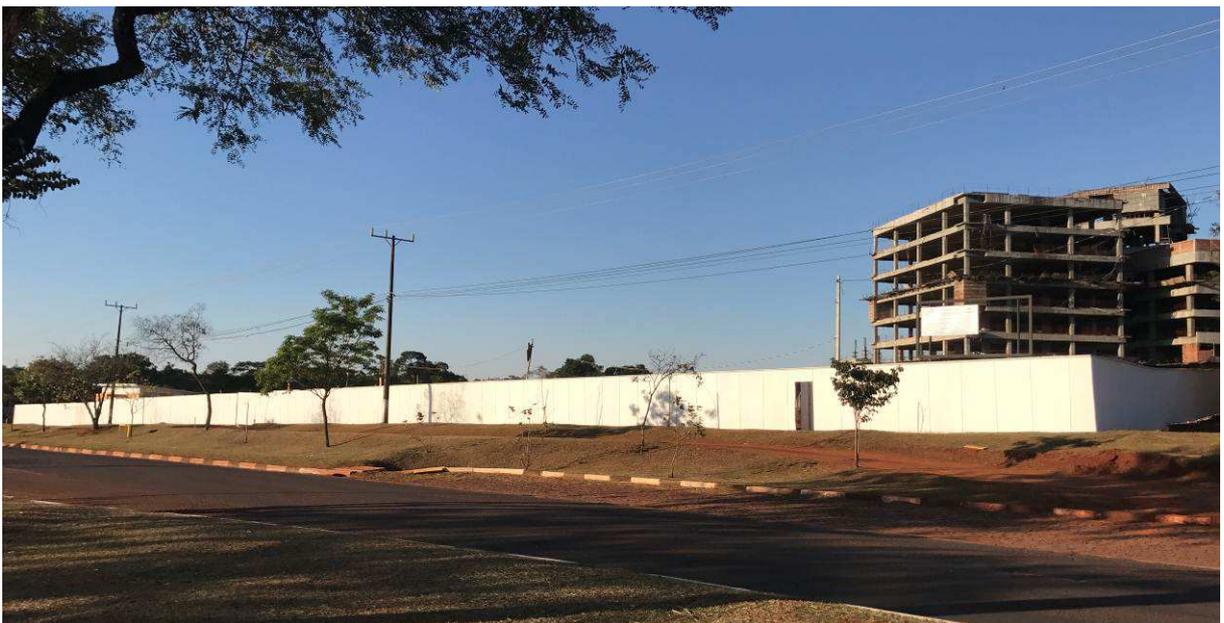
Figura 1 – Vista externa do terreno.

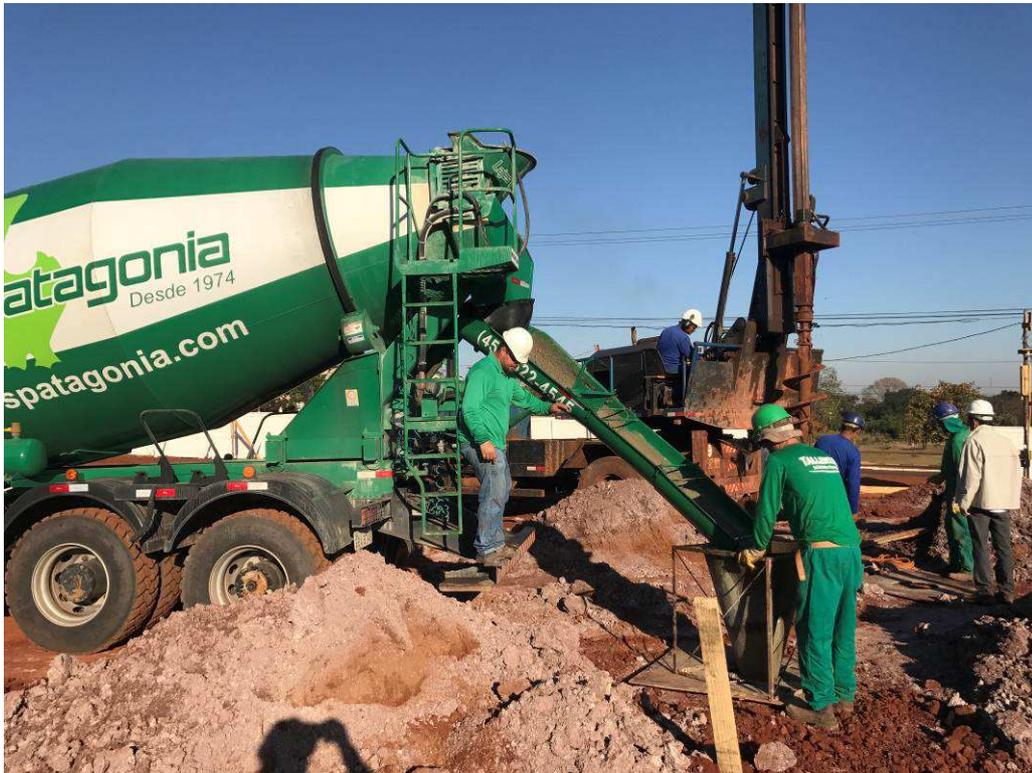
Figura 2 – Execução das estacas do prédio principal.

Fórum - estacas: foram executadas as estacas dos pilares P1, P2, P3, P4, P5, P6, P7, P8, P9, P14, P15, P16, P17, P22, P23, P24, P27, P30, P31, P32, P33, P38, P39, P40, P41, P46, P47, P48, P49, P50, P52, P53, P54, P57, P58, P62, P63, P64, P65, P66, P70, P71, P72, P74, P75, P76, P79 e P80 do prédio principal. As estacas foram escavadas com perfuratriz hidráulica sobre caminhão, com giro e deslizamento da plataforma, patolamento hidráulico e central diesel hidráulica independente do caminhão. As estacas foram escavadas com trado de 50 cm de diâmetro, e profundidade de 12m, já descontadas as alturas dos blocos e vigas baldrames. O projeto original previa a execução de estacas de 40 cm de diâmetro e profundidade

variando de 18 m a 20 m. Porém após a execução dos dois primeiros furos (P06 e P80), verificou-se a presença de água a cerca de 15 m de profundidade, o que impedia o avanço da perfuração. Tal fato foi comunicado à empresa projetista, que alterou então o diâmetro das estacas para 50 cm e a profundidade para 12 m, mantendo-se o volume de concreto, as armaduras e os blocos originais. Para os pilares P06 e P80 foi mantido diâmetro de 40 cm, com uma profundidade de 13 m. As estacas foram concretadas com concreto usinado de fck 20 Mpa, fornecido pela concreteira Lajes Patagônia. A concretagem foi executada com a utilização de tremonha e tubo acoplado. Foi realizado o controle tecnológico do concreto com realização de ensaios de abatimento do tronco de cone e moldagem de corpos de prova. A armação foi executada com 5 barras de Ø 16mm, CA 50, da marca VS50 da Votorantim Siderúrgica. Foram utilizados espaçadores plásticos para garantir o recobrimento mínimo.

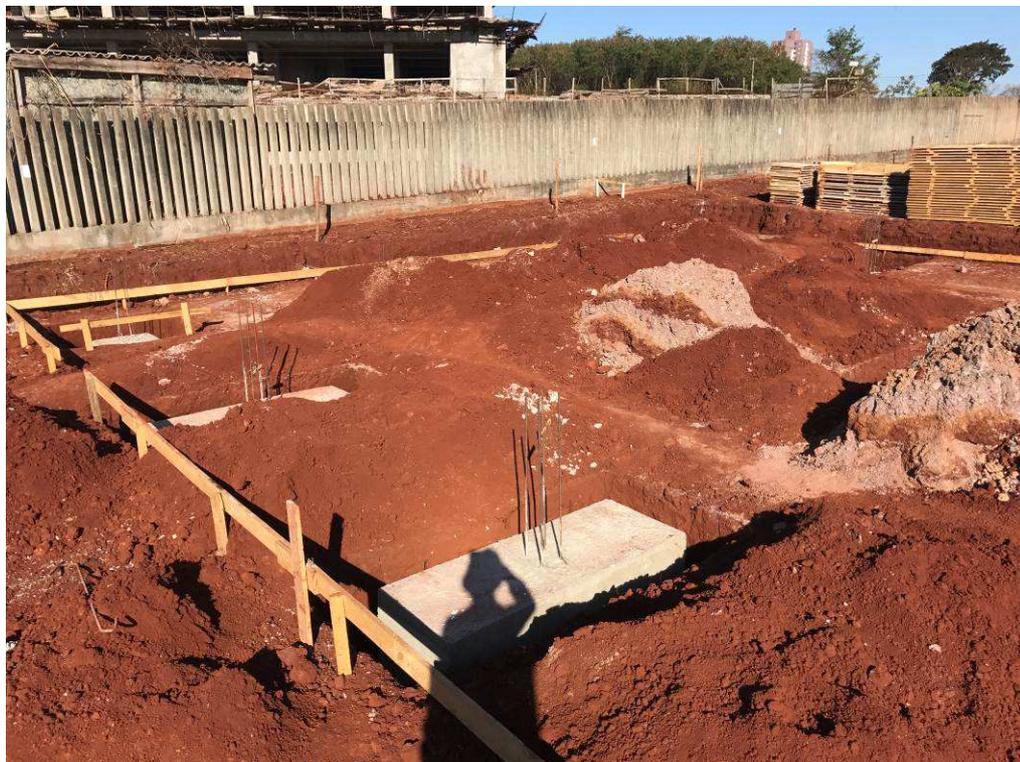
Figura 3 – Blocos do prédio do arquivo.

Arquivo - blocos: foram executados todos os blocos do prédio do arquivo. Foram executadas formas de tábua corrida, com os devidos travamentos laterais para

garantir as dimensões de projeto. Foram executadas as armações com barras de aço, CA 50, da marca IS50 (\varnothing 6,35mm) da Sinobras Siderúrgica, e da marca VS50 (\varnothing 12,50mm) da Votorantim Siderúrgica. Foram utilizados espaçadores plásticos para garantir o recobrimento mínimo de 3 cm. Foi executada base de 5 cm de concreto magro no fundo de todos os blocos. Os blocos foram concretados com concreto usinado de fck 25 Mpa, fornecido pela concreteira Lajes Patagônia. O concreto foi adensado com a utilização de vibrador de agulha. Foi realizado o controle tecnológico do concreto com realização de ensaios de abatimento do tronco de cone e moldagem de corpos de prova.

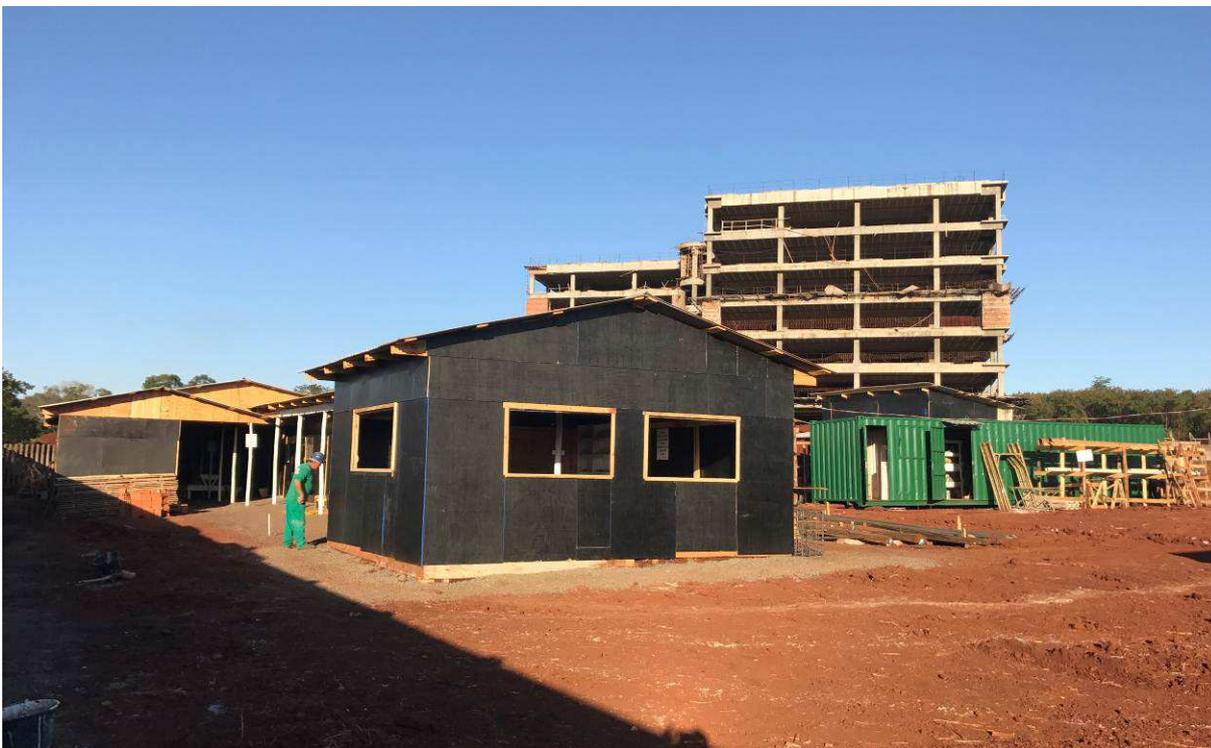
Figura 4 – Barraco de obra.

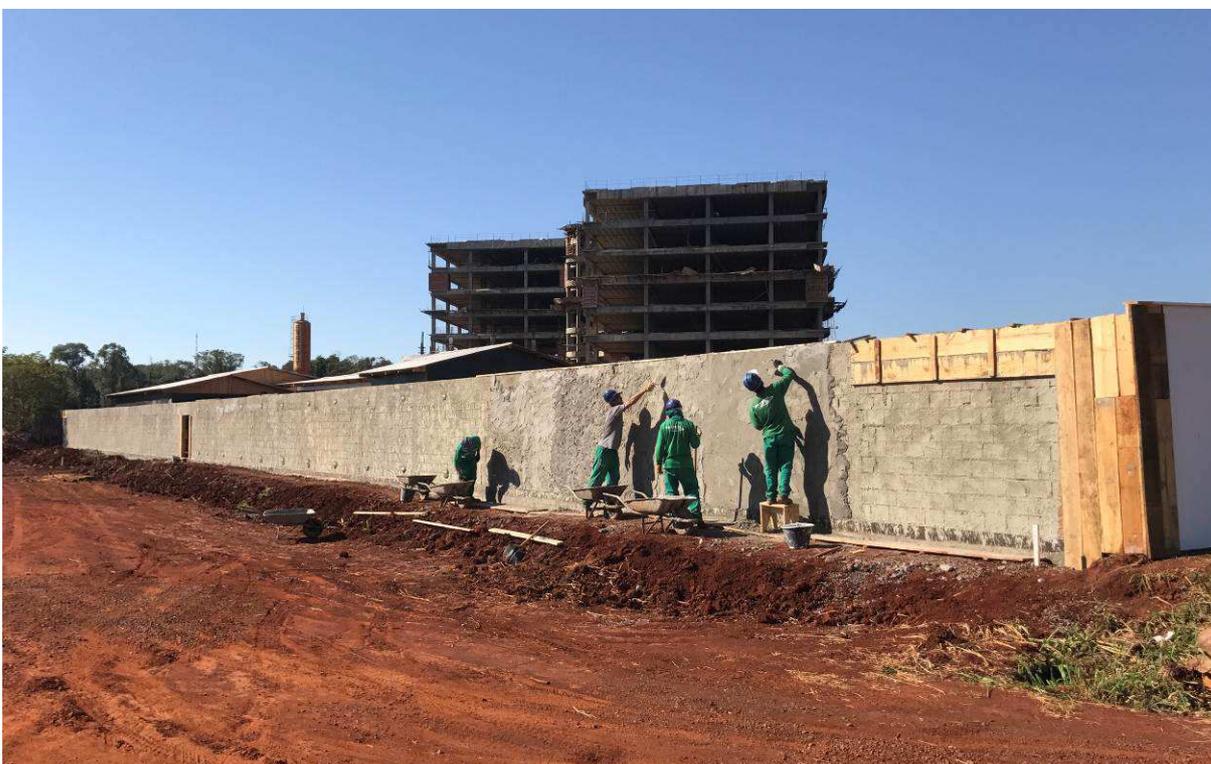
Figura 5 – Muro de divisa.
