## **RELATÓRIO FOTOGRÁFICO – 4ª MEDIÇÃO**

**OBRA: EXECUÇÃO DE OBRA DE CONSTRUÇÃO DO IMÓVEL PARA O FÓRUM TRABALHISTA DE TOLEDO.**

**CONTRATADA: P.R.P. EMPREENDIMENTOS E CONSTRUÇÃO CIVIL LTDA - ME.**

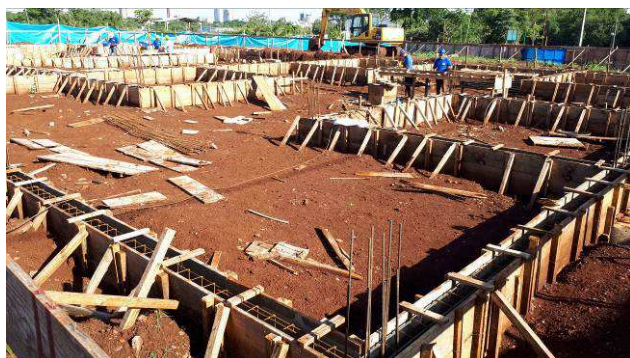
Figura 01C: Formas e armaduras das vigas baldrame.

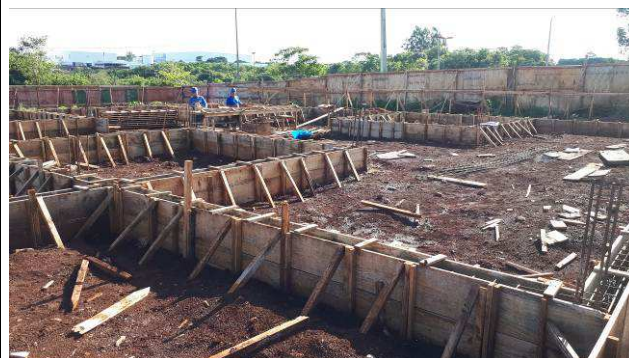
Figura 02C: Formas e armaduras das vigas baldrame.

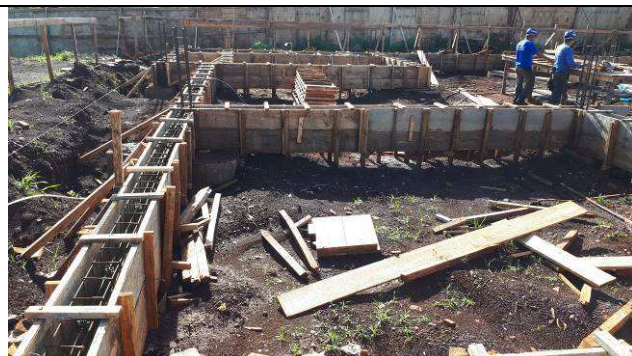
Figura 03C: Formas e armaduras das vigas baldrames.

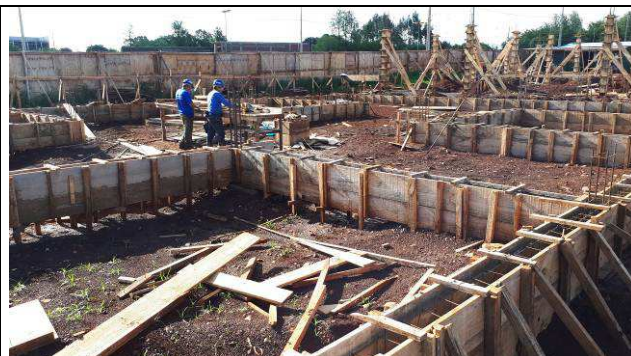
Figura 04C: Formas e armaduras das vigas baldrames.

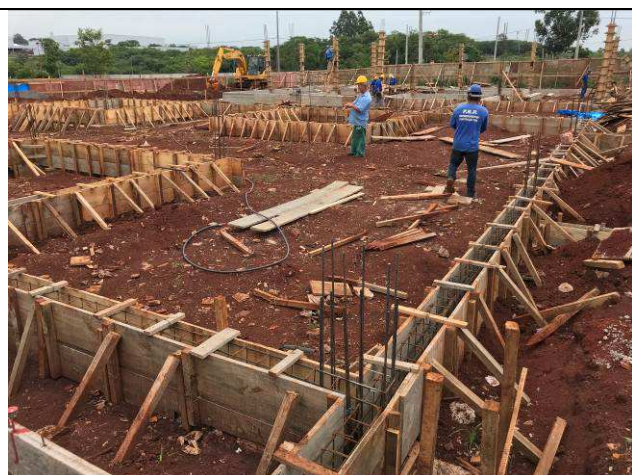
Figura 05C: Formas e armaduras das vigas baldrames.

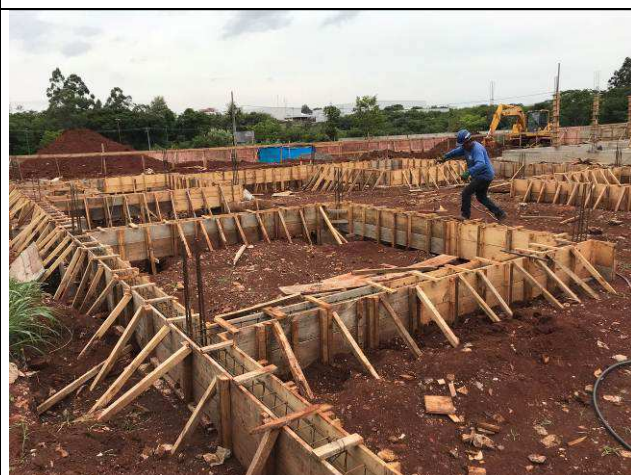
Figura 06C: Formas e armaduras das vigas baldrames.

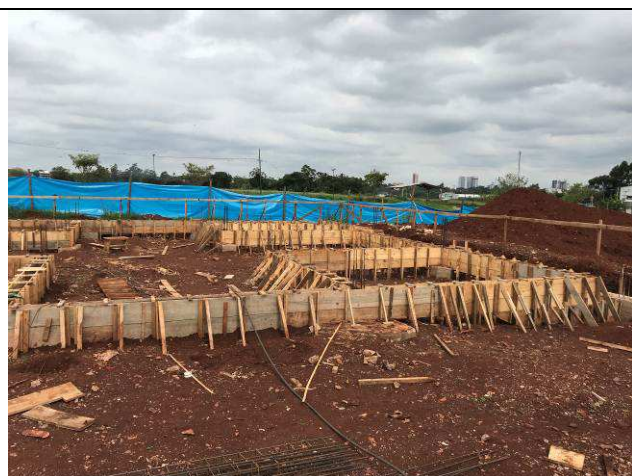
Figura 07C: Formas e armaduras das vigas baldrames.

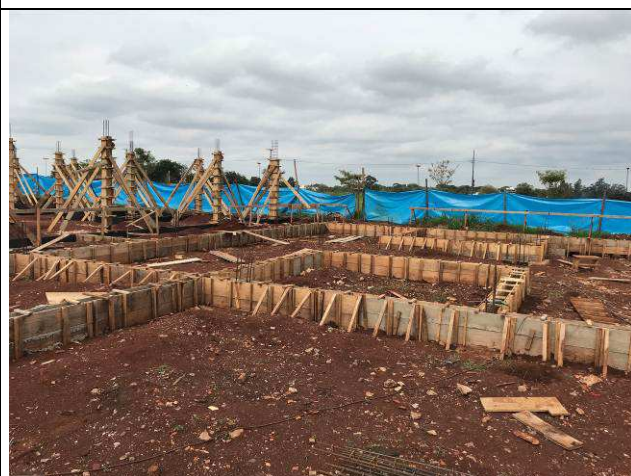
Figura 08C: Formas e armaduras das vigas baldrames.

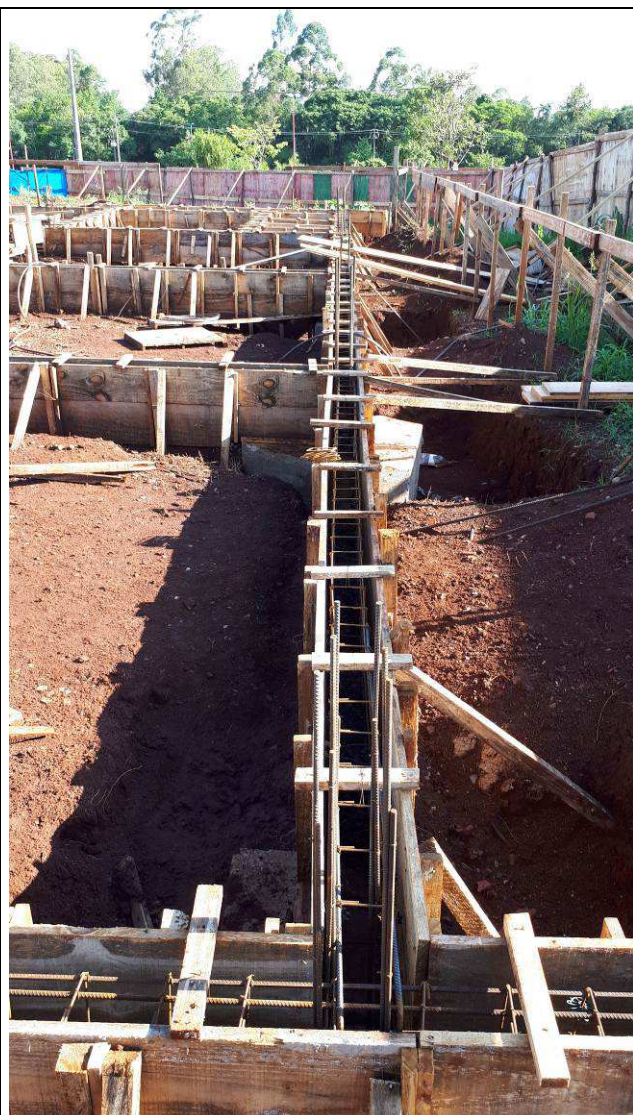
Figura 09C: Formas e armaduras das vigas baldrames.

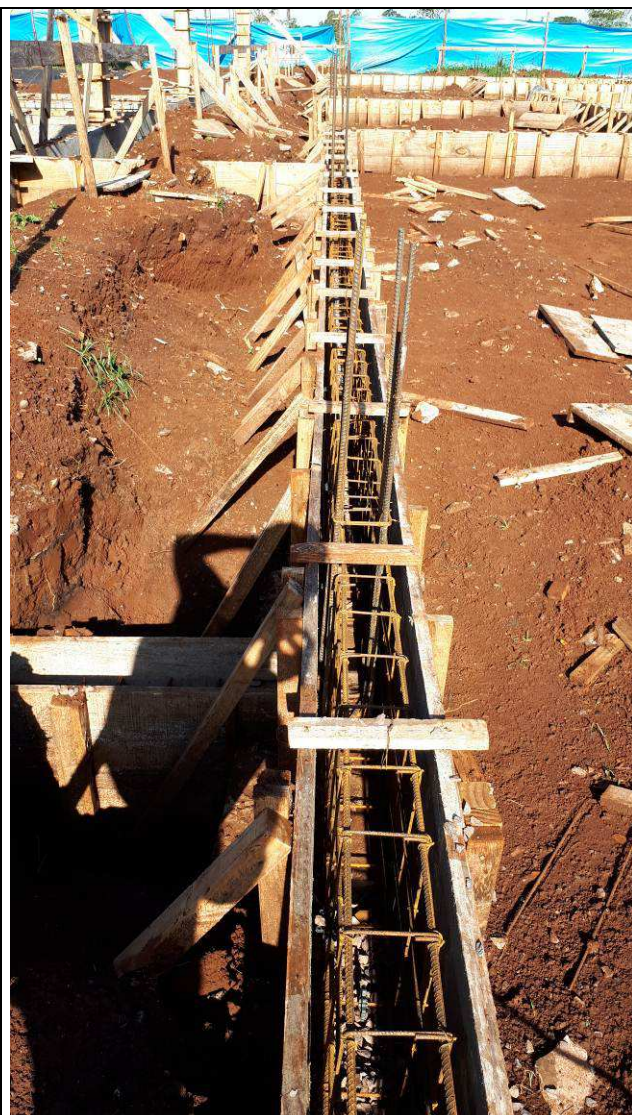
Figura 10C: Formas e armaduras das vigas baldrames.

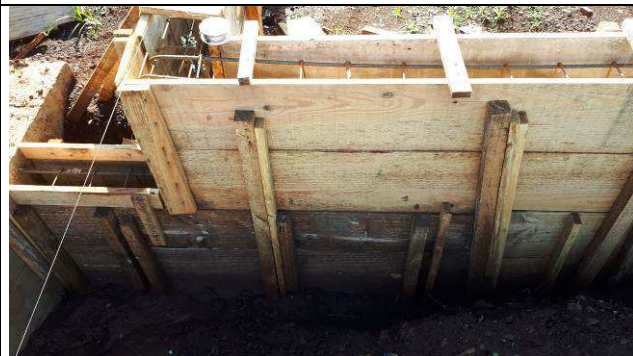
Figura 11C: Formas e armaduras das vigas baldrames.

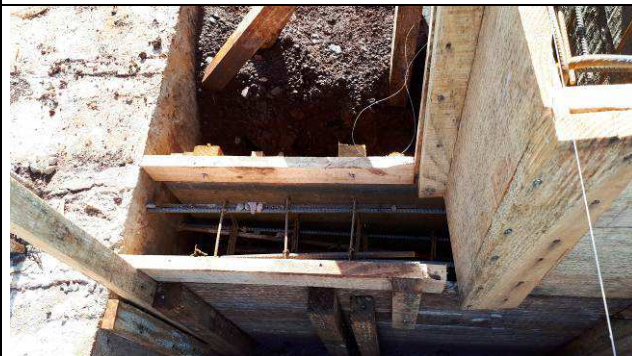
Figura 12C: Formas e armaduras das vigas baldrames.

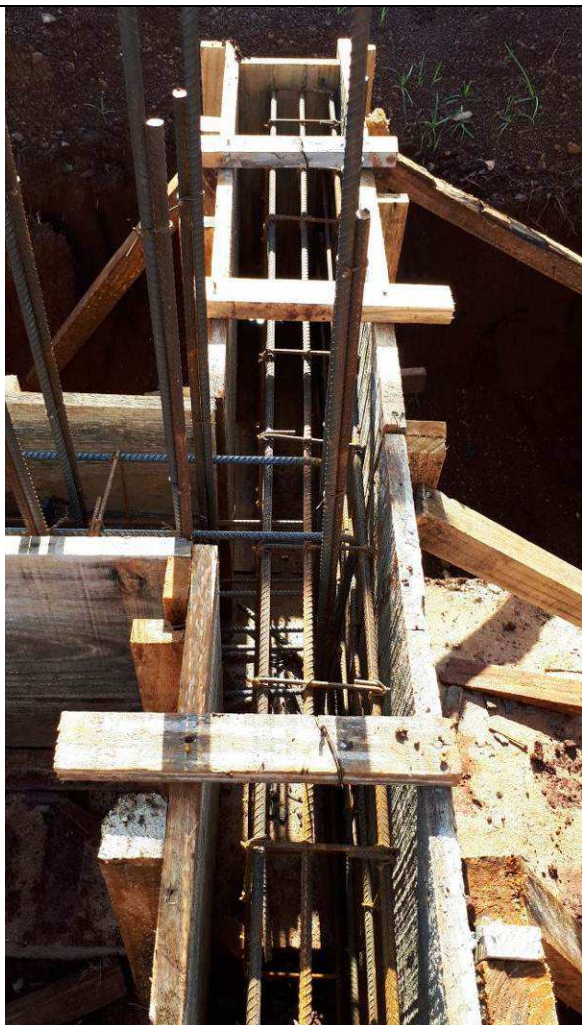
Figura 13C: Formas e armaduras das vigas baldrames.

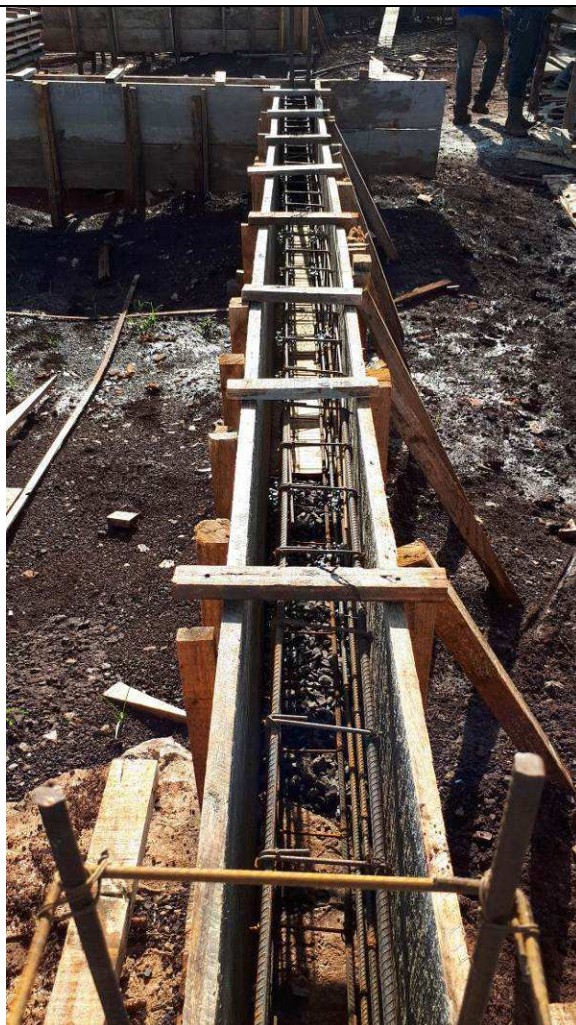
Figura 14C: Formas e armaduras das vigas baldrames.

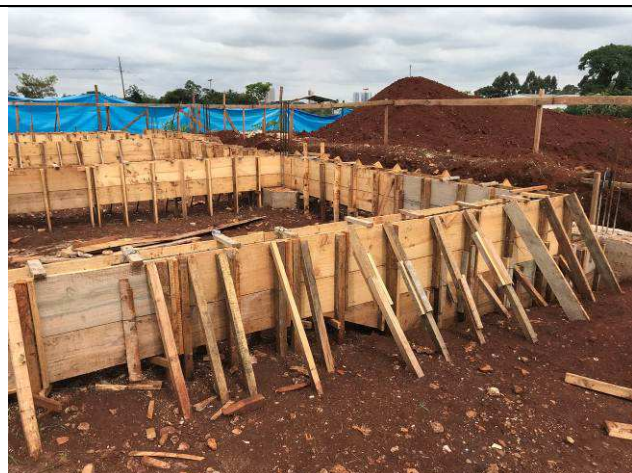
Figura 15C: Formas e armaduras das vigas baldrames.

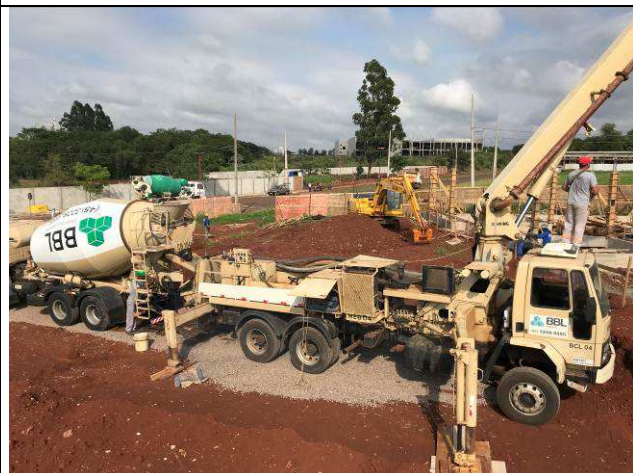
Figura 16C: Concretagem das vigas baldrames.

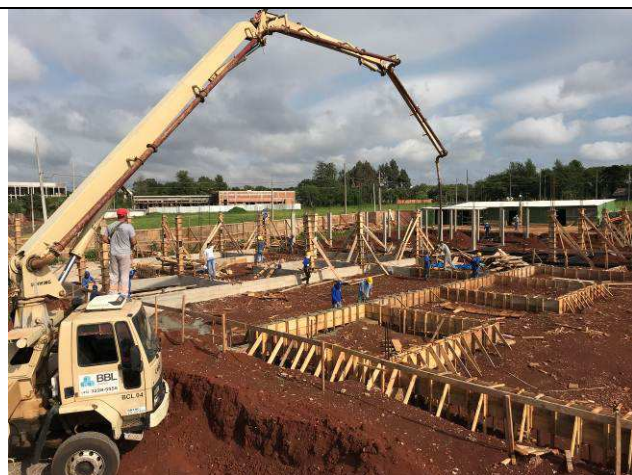
Figura 17C: Concretagem das vigas baldrames.

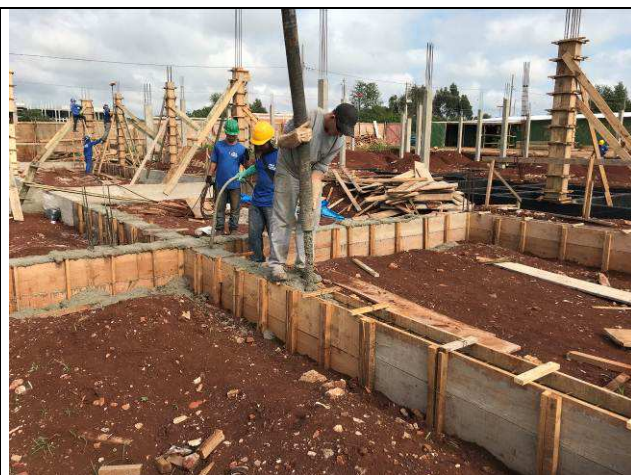
Figura 18C: Concretagem das vigas baldrames.

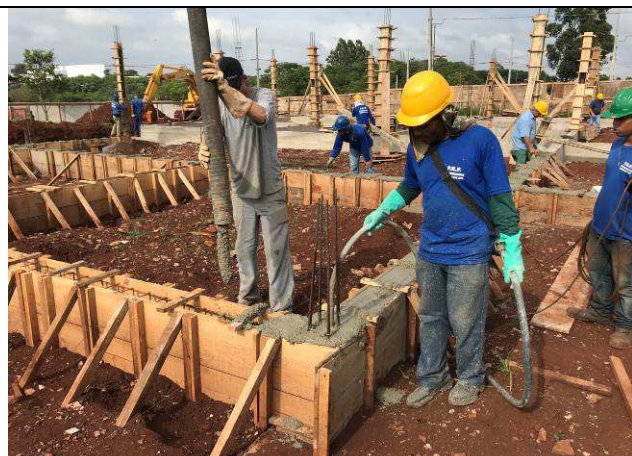
Figura 19C: Concretagem das vigas baldrames.

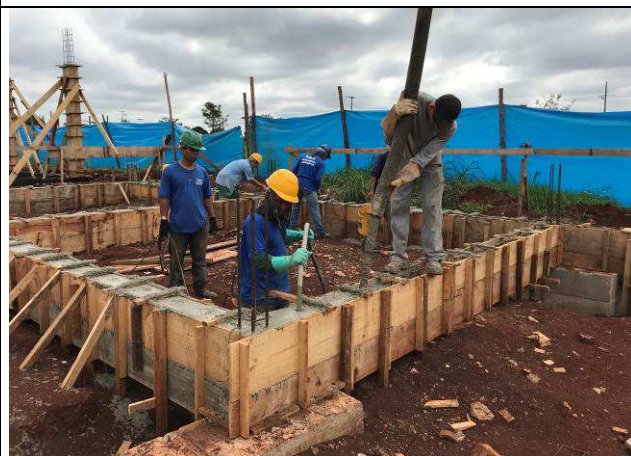
Figura 20C: Concretagem das vigas baldrames.

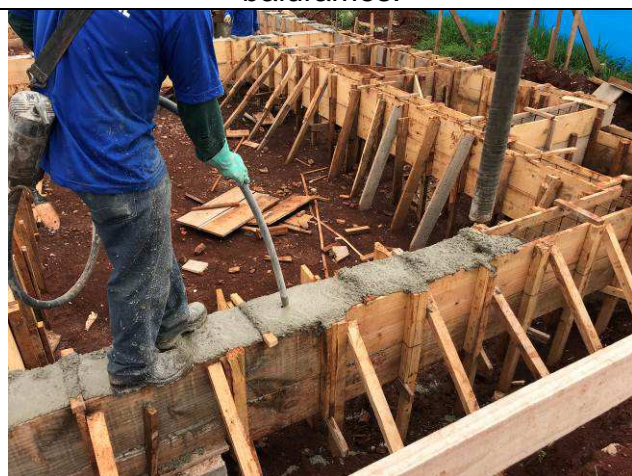
Figura 21C: Concretagem das vigas baldrames.

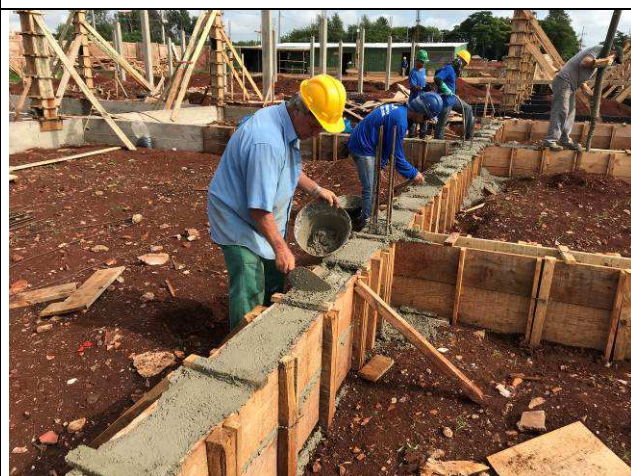
Figura 22C: Concretagem das vigas baldrames.

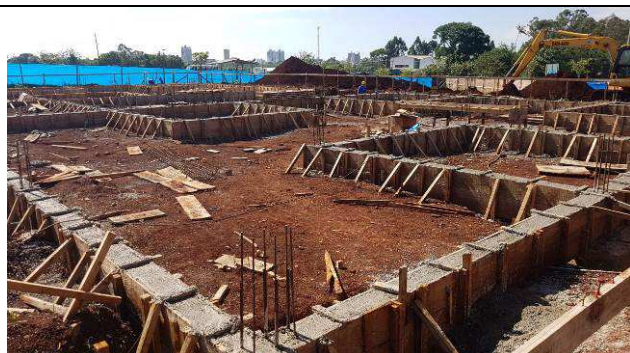
Figura 23C: Vigas baldrame concretadas.

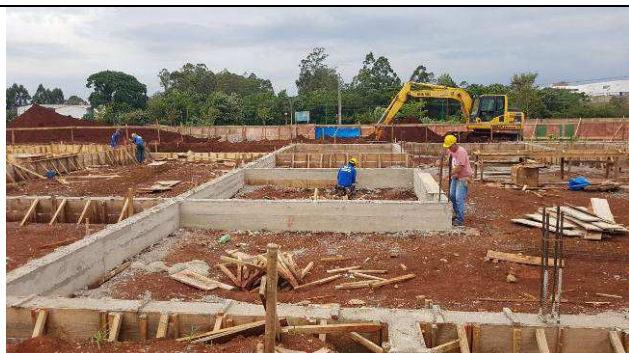
Figura 24C: Vigas baldrame concretadas.

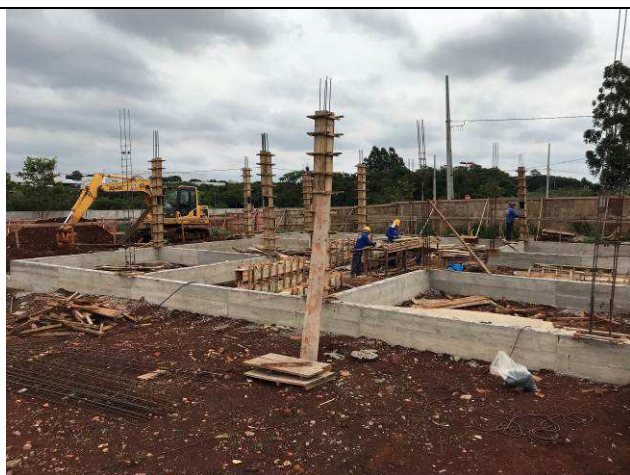
Figura 25C: Vigas baldrame concretadas.

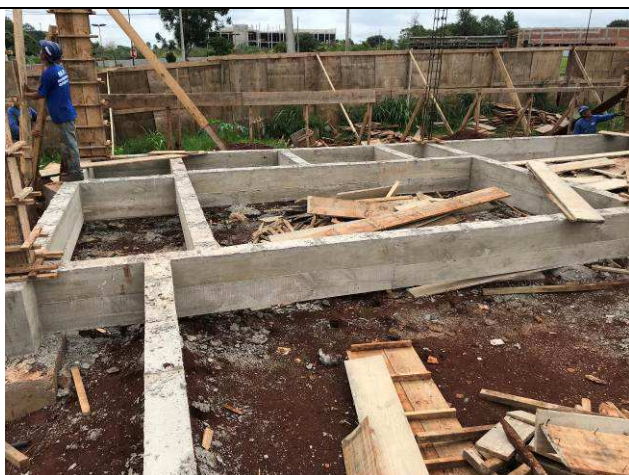
Figura 26C: Vigas baldrame concretadas.

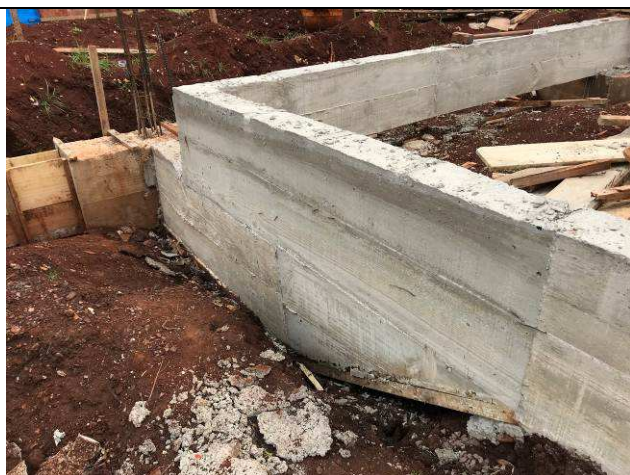
Figura 27C: Vigas baldrame concretadas.

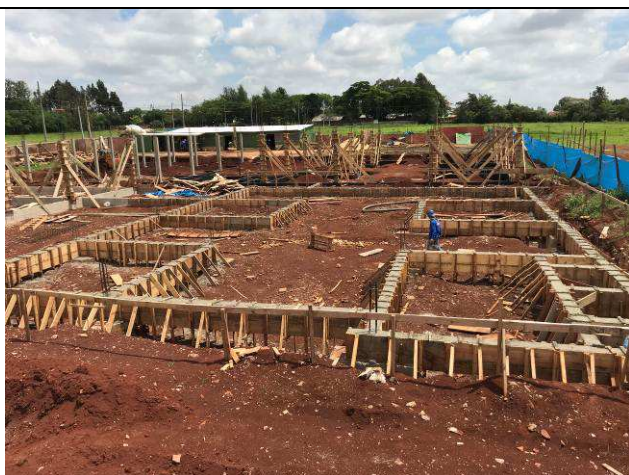
Figura 28C: Vigas baldrame concretadas.

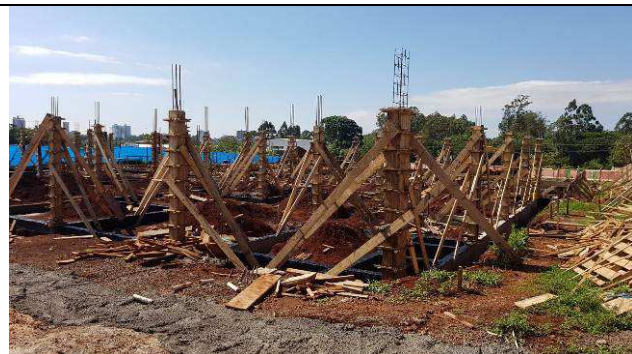
Figura 29C: Formas e armaduras dos pilares.

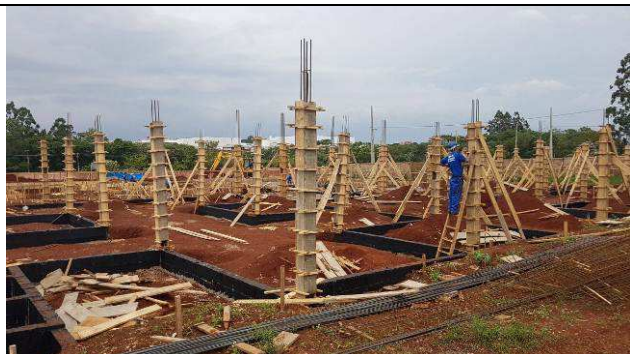
Figura 30C: Formas e armaduras dos pilares.

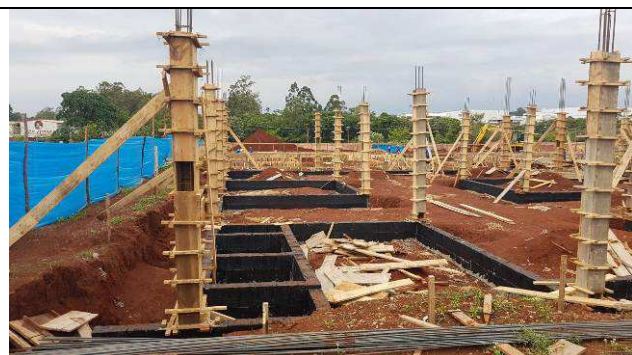
Figura 31C: Formas e armaduras dos pilares.

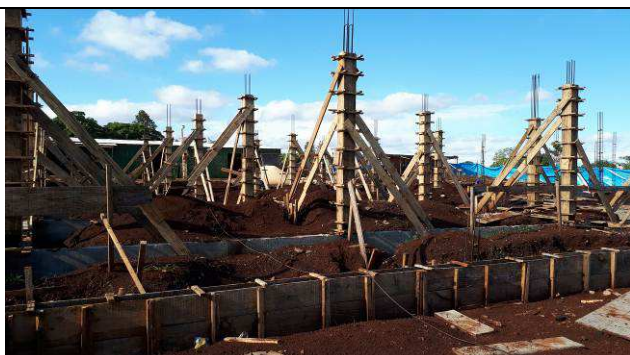
Figura 32C: Formas e armaduras dos pilares.

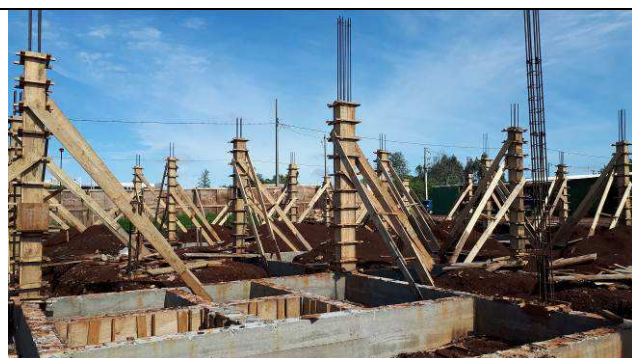
Figura 33C: Formas e armaduras dos pilares.

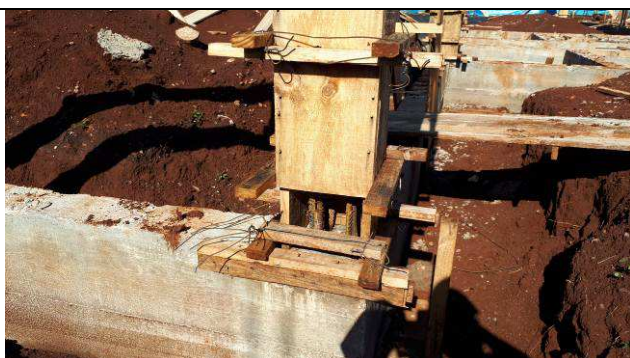
Figura 34C: Formas e armaduras dos pilares - janela inferior para limpeza.

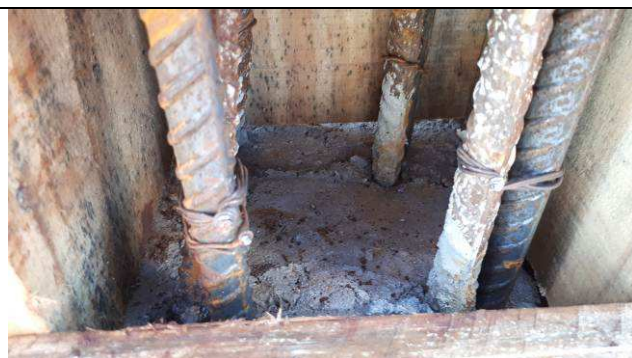
Figura 35C: Formas e armaduras dos pilares - arranques.

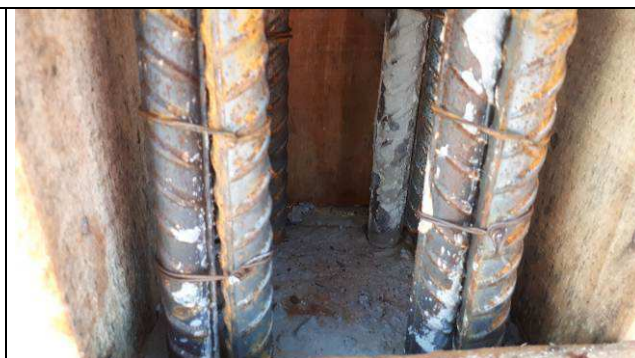
Figura 36C: Formas e armaduras dos pilares - arranques.

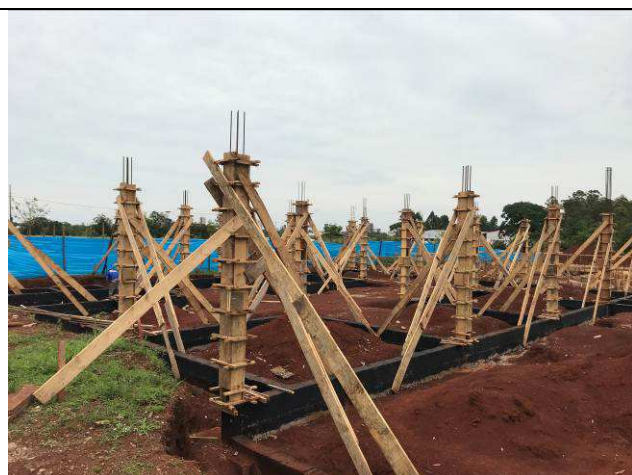
Figura 37C: Formas e armaduras dos pilares.

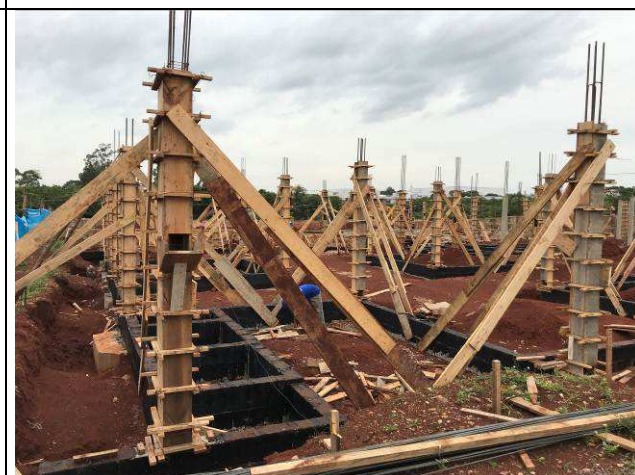
Figura 38C: Formas e armaduras dos pilares.

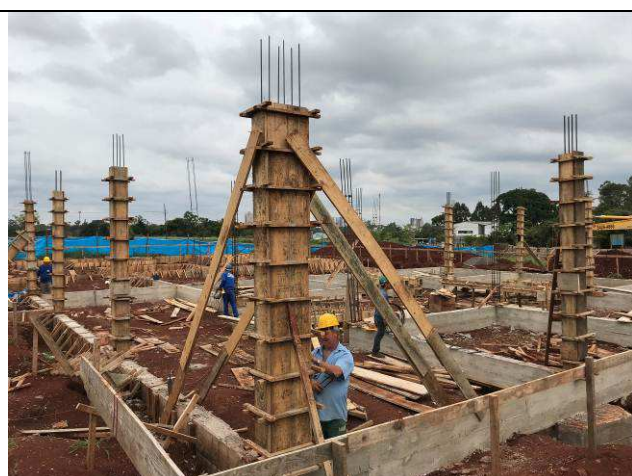
Figura 39C: Formas e armaduras dos pilares.

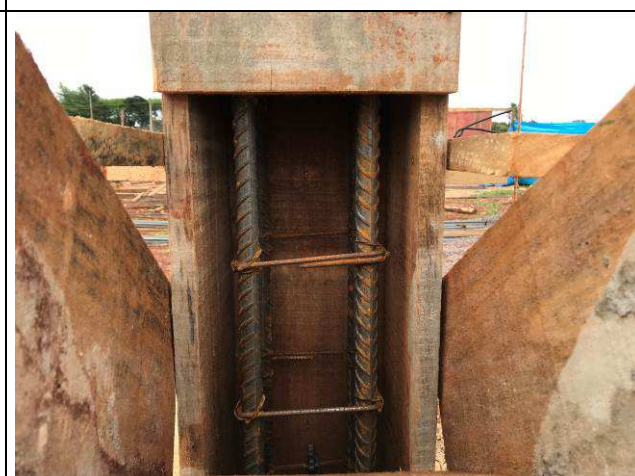
Figura 40C: Formas e armaduras dos pilares - abertura em meia altura.

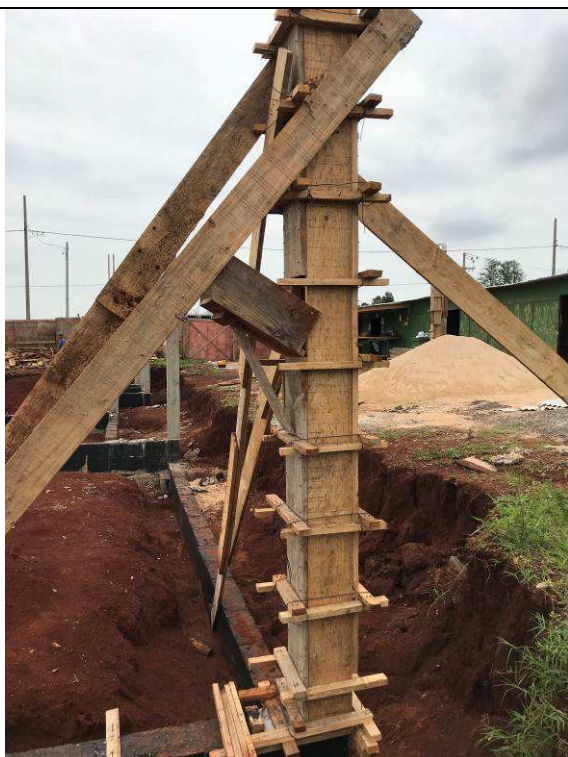
Figura 41C: Formas e armaduras dos pilares.

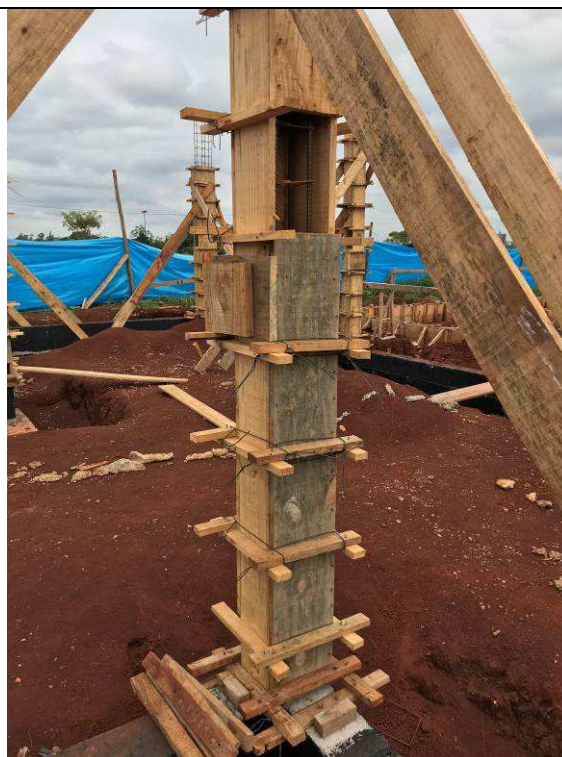
Figura 42C: Formas e armaduras dos pilares.

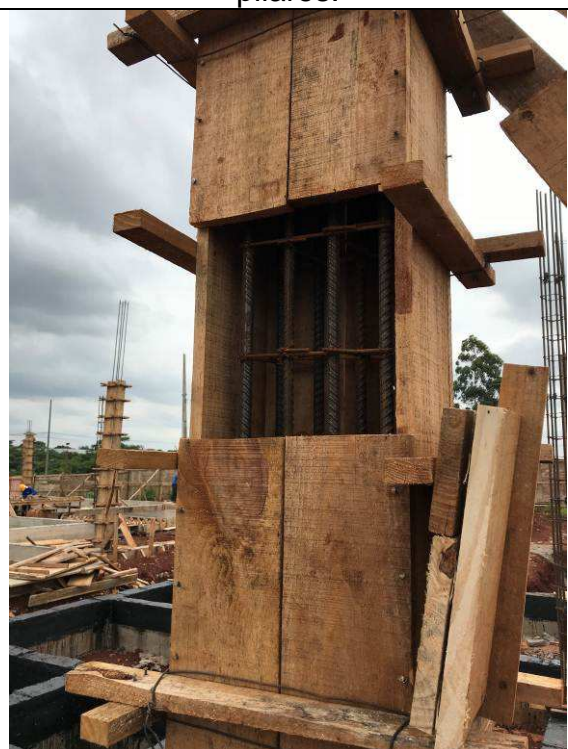
Figura 43C: Formas e armaduras dos pilares.

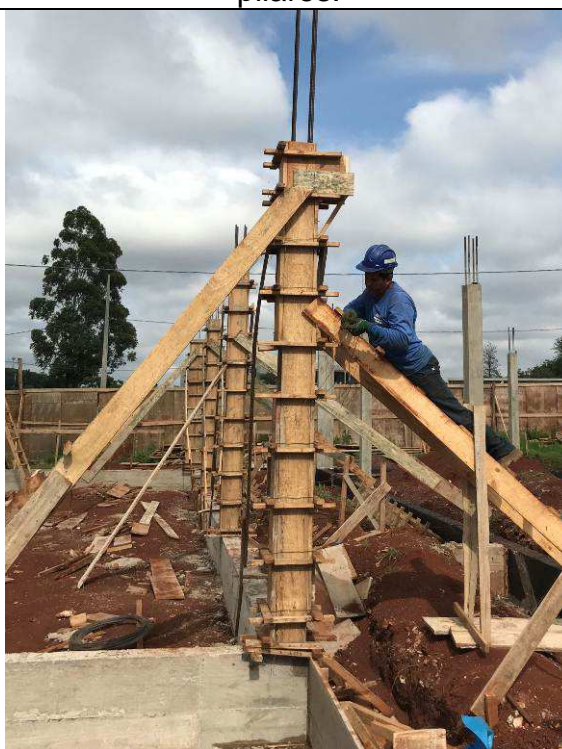
Figura 44C: Formas e armaduras dos pilares - pilar com console.

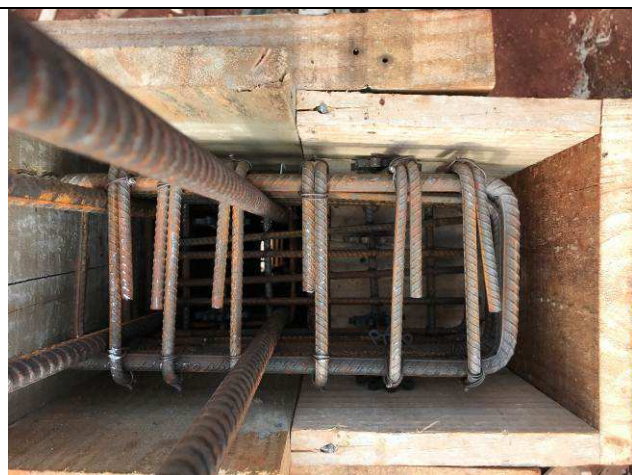
Figura 45C: Formas e armaduras dos pilares - armadura do console.

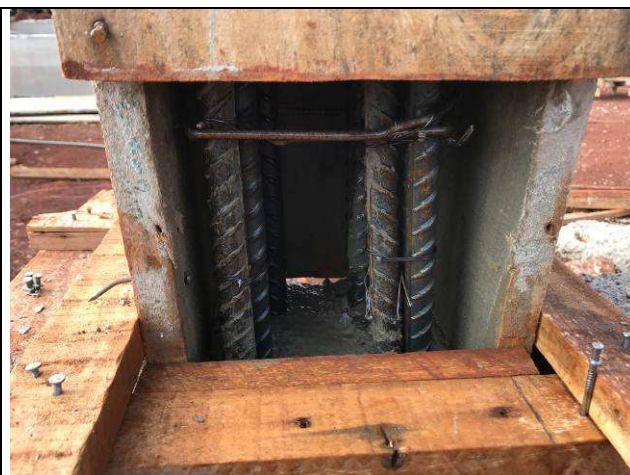
Figura 46C: Formas e armaduras dos pilares - base.

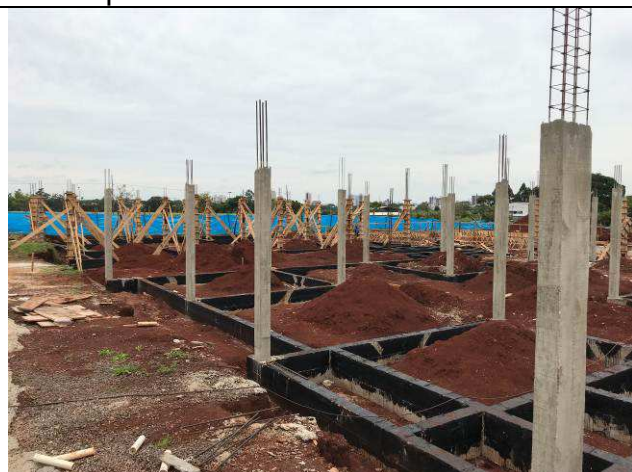
Figura 47C: Pilares concretados.

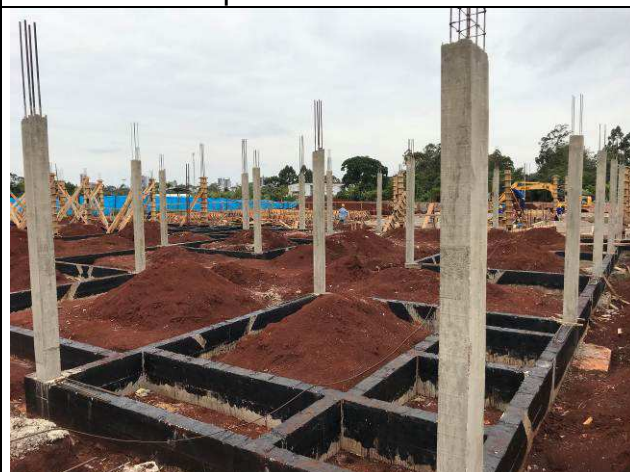
Figura 48C: Pilares concretados.

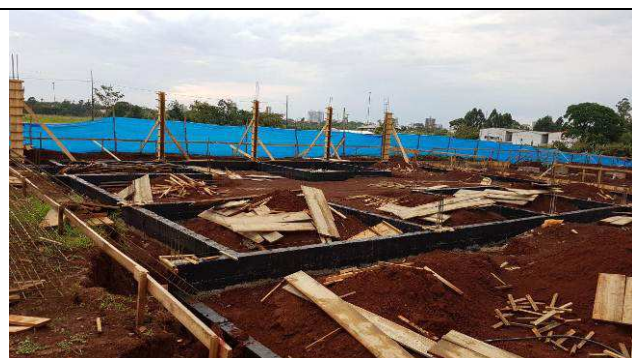
Figura 49C: Vigas baldrames impermeabilizadas.

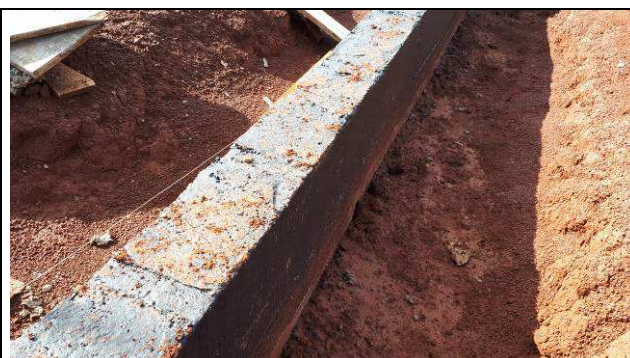
Figura 50C: Vigas baldrames impermeabilizadas.

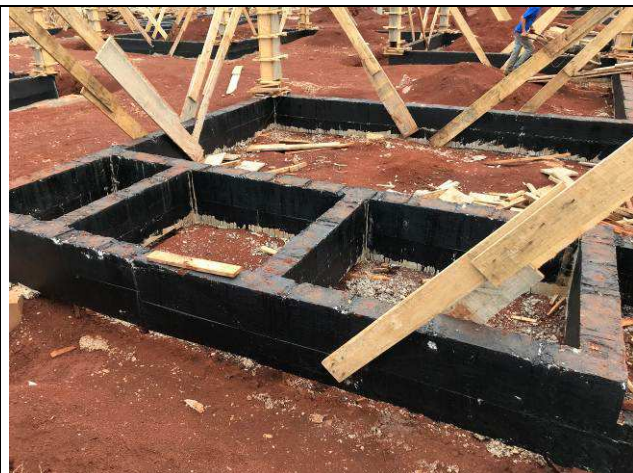
Figura 51C: Vigas baldrame impermeabilizadas.

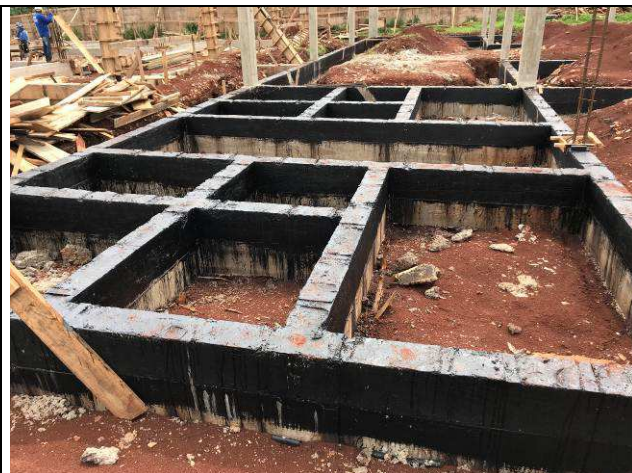
Figura 52C: Vigas baldrame impermeabilizadas.

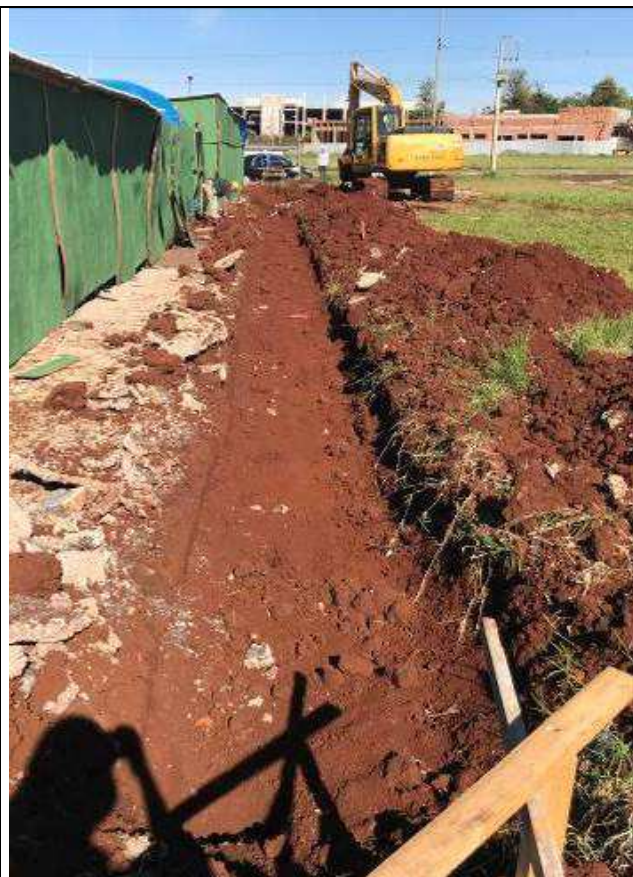
Figura 53C: Muro de fechamento - escavação para vigas baldrame.

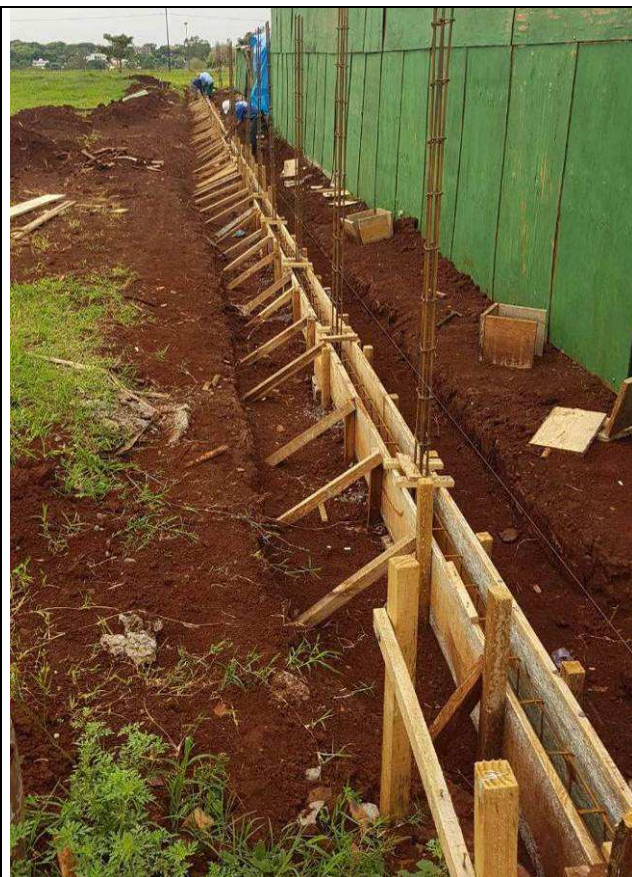
Figura 54C: Muro de fechamento - formas e armaduras vigas baldrame.

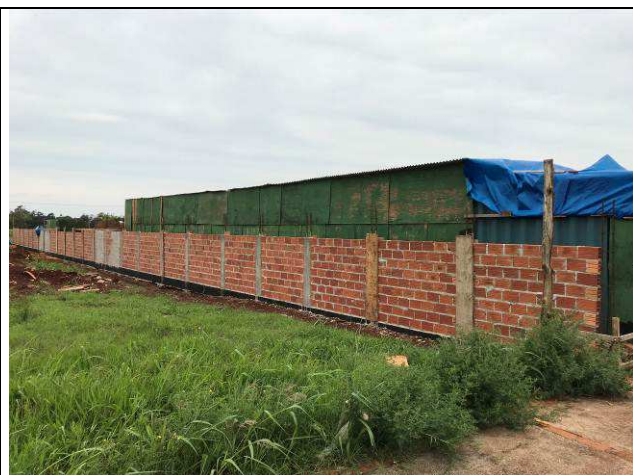
Figura 55C: Muro de fechamento - vigas baldrames, pilaretes e alvenaria.

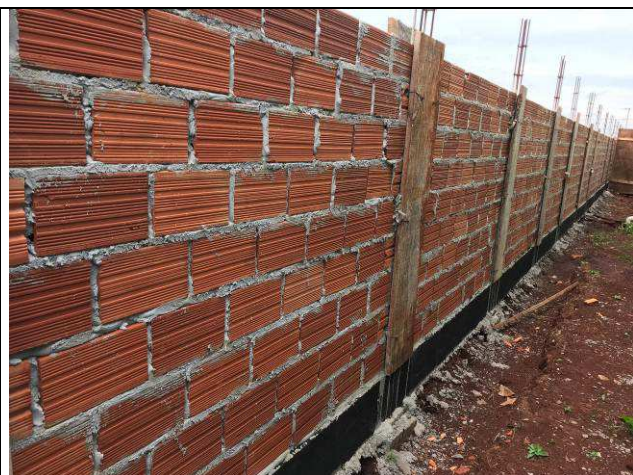
Figura 56C: Muro de fechamento - vigas baldrames, pilaretes e alvenaria.

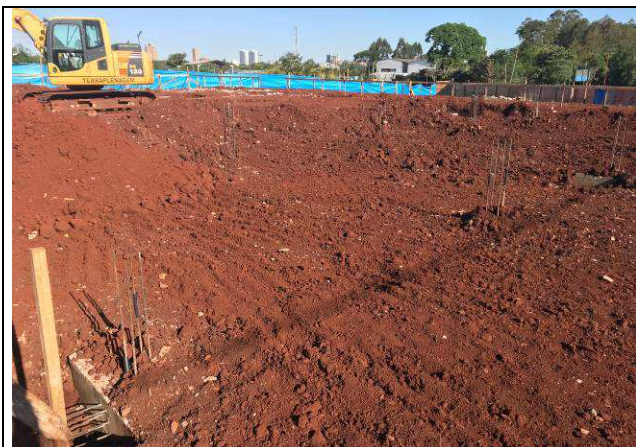
Figura 57C: Remoção do solo contaminado.

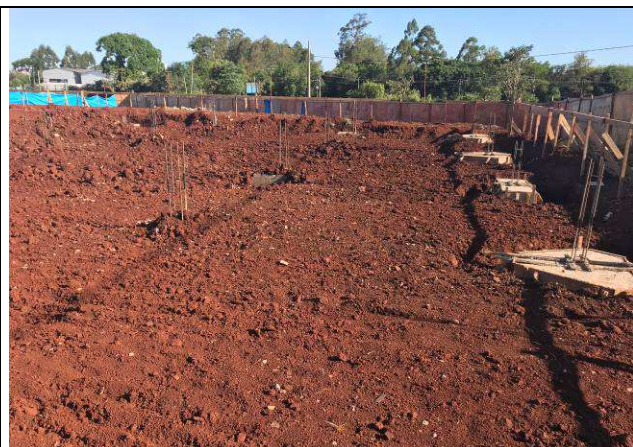
Figura 58C: Remoção do solo contaminado.

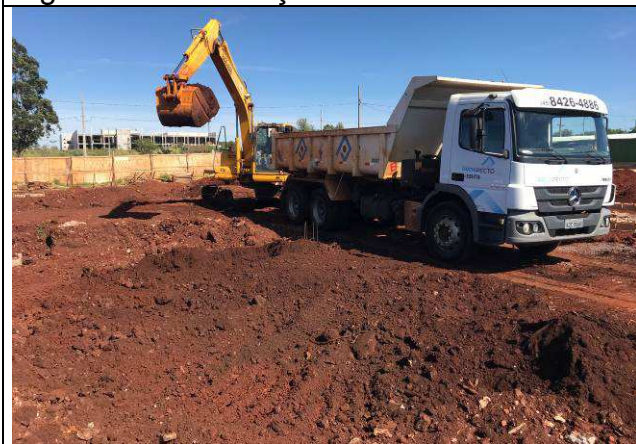
Figura 59C: Remoção do solo contaminado.

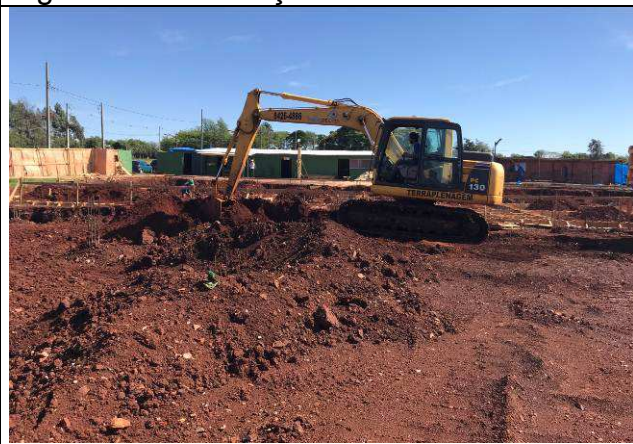
Figura 60C: Remoção do solo contaminado.

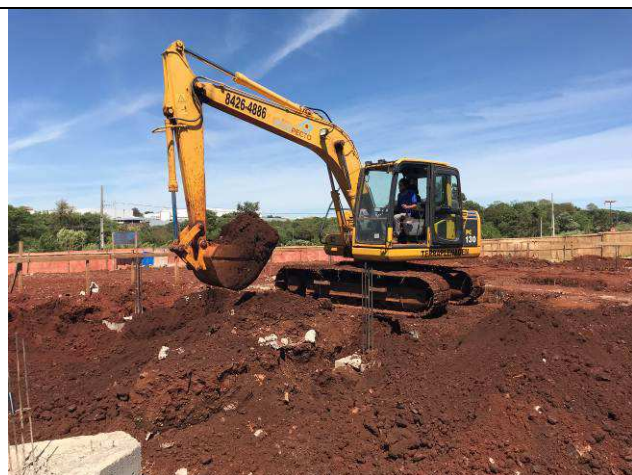
Figura 61C: Remoção do solo contaminado.

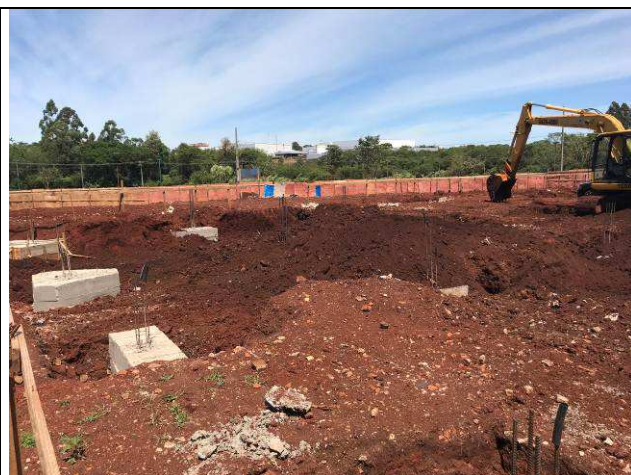
Figura 62C: Remoção do solo contaminado.

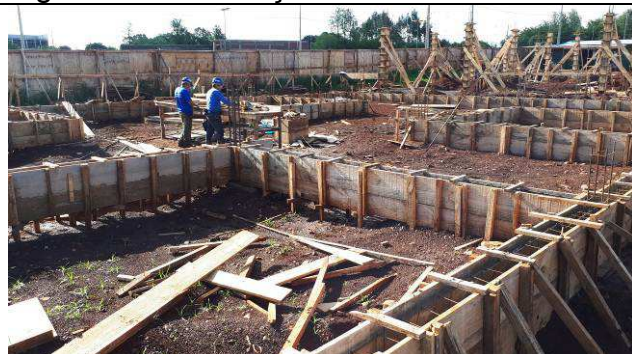
Figura 63C: Vigas baldrames na área de solo removido.

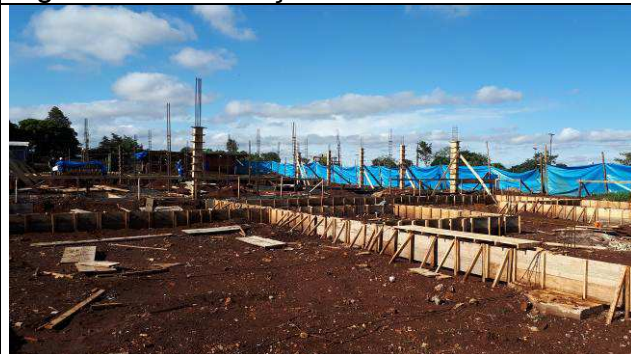
Figura 64C: Vigas baldrames na área de solo removido.
