RELATÓRIO – 5ª MEDIÇÃO

**OBRA: EXECUÇÃO DE OBRA DE CONSTRUÇÃO DO IMÓVEL PARA O FÓRUM
TRABALHISTA DE FOZ DO IGUAÇU.**

CONTRATADA: TALLENTO CONSTRUTORA DE OBRAS LTDA.

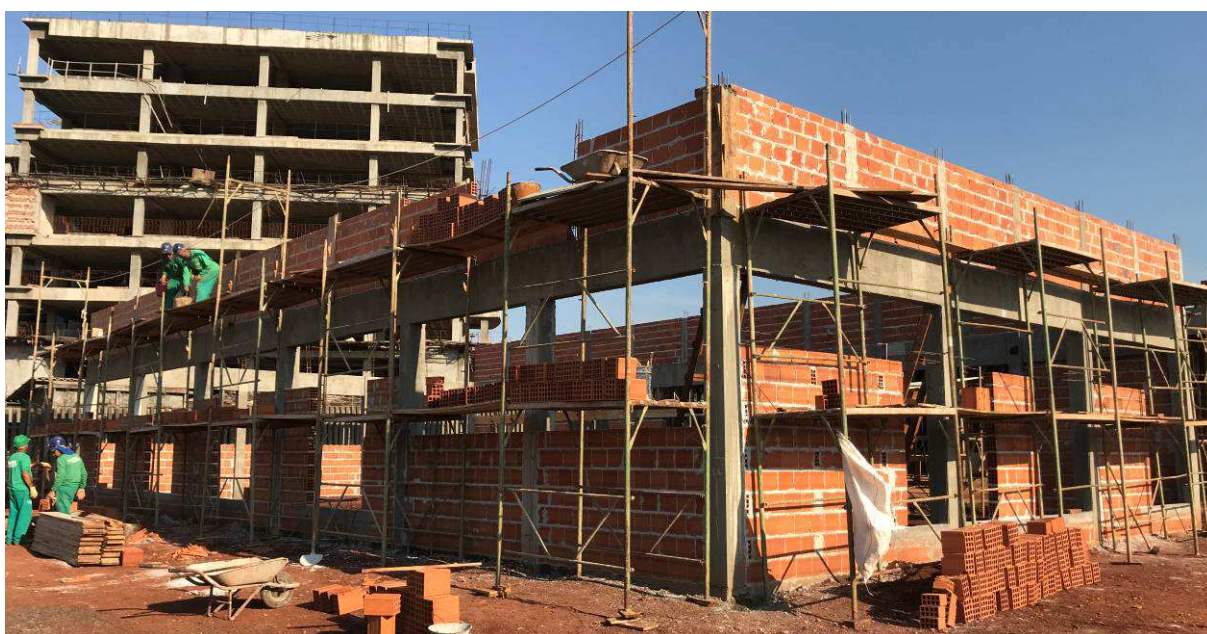
Figura 1 – Prédio do arquivo.

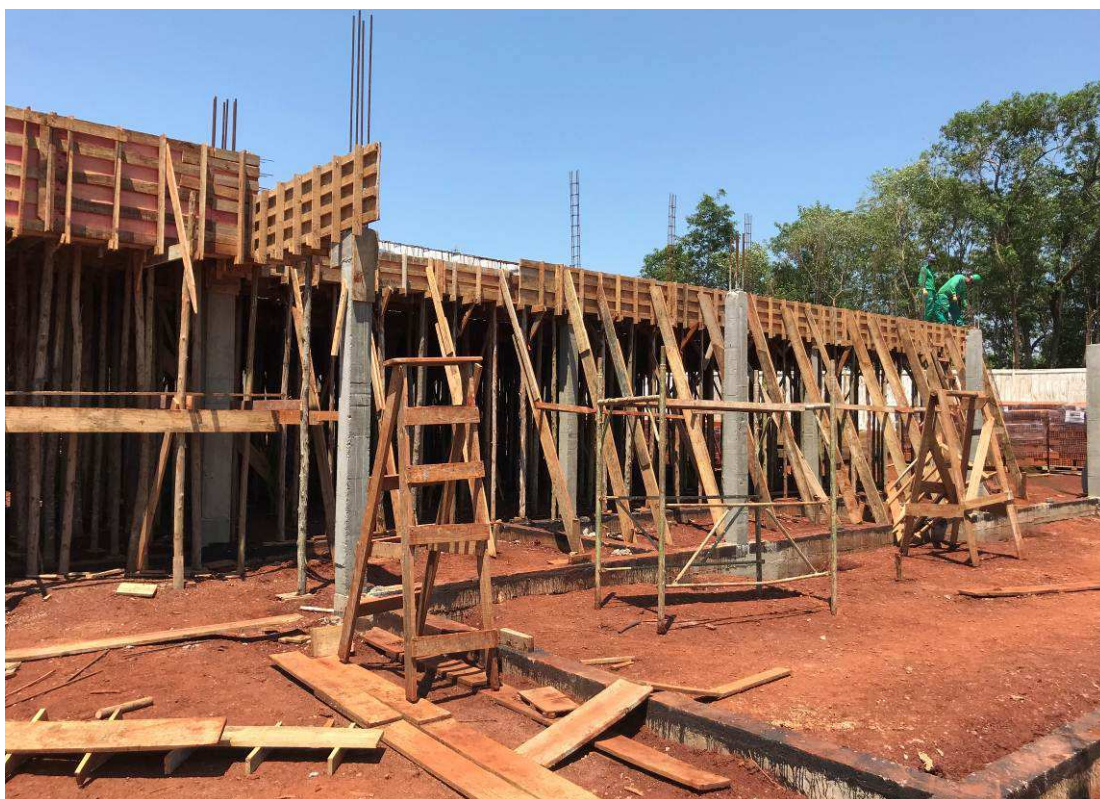
Figura 2 – Prédio principal.

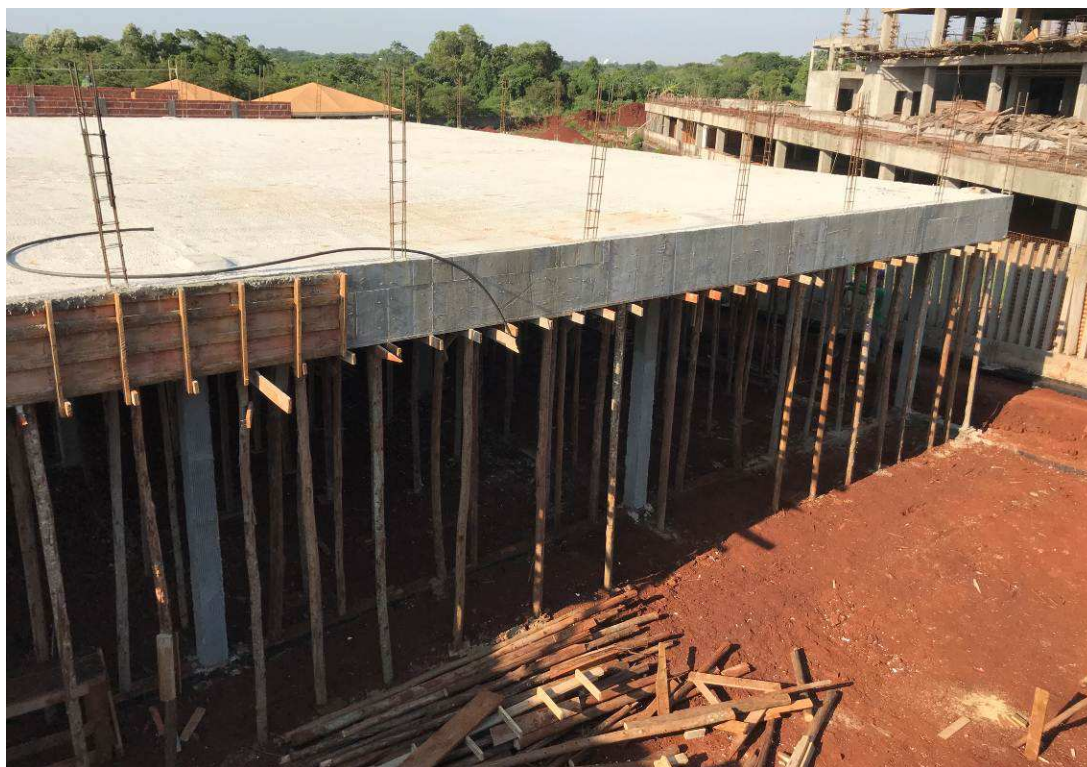
Figura 3 – Laje concretada do prédio principal.
