RELATÓRIO FOTOGRÁFICO - 6ª MEDIÇÃO

OBRA: CONSTRUÇÃO DO FÓRUM TRABALHISTA DE APUCARANA

CONTRATADA: PRP EMPREENDIMENTOS E CONSTRUÇÃO CIVIL LTDA - EPP

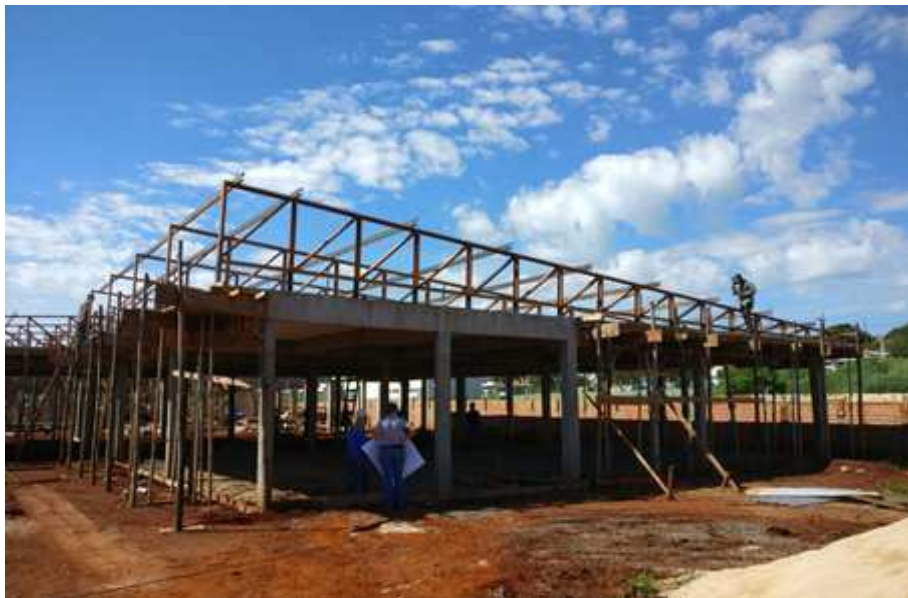
Figura 01: Visão geral da obra

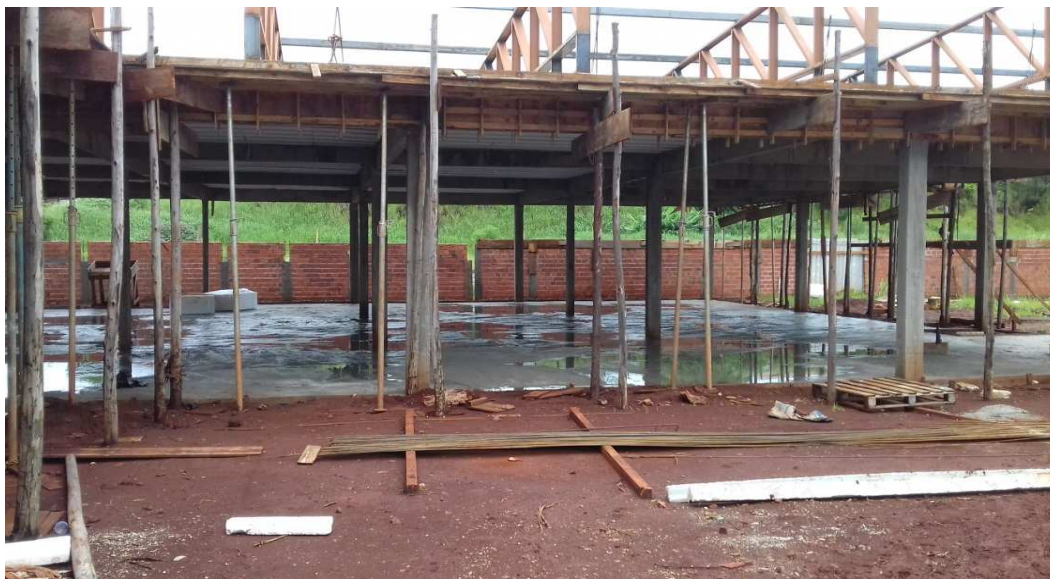
Figura 02: Trecho da porção central, com reaterro entre baldrames finalizado

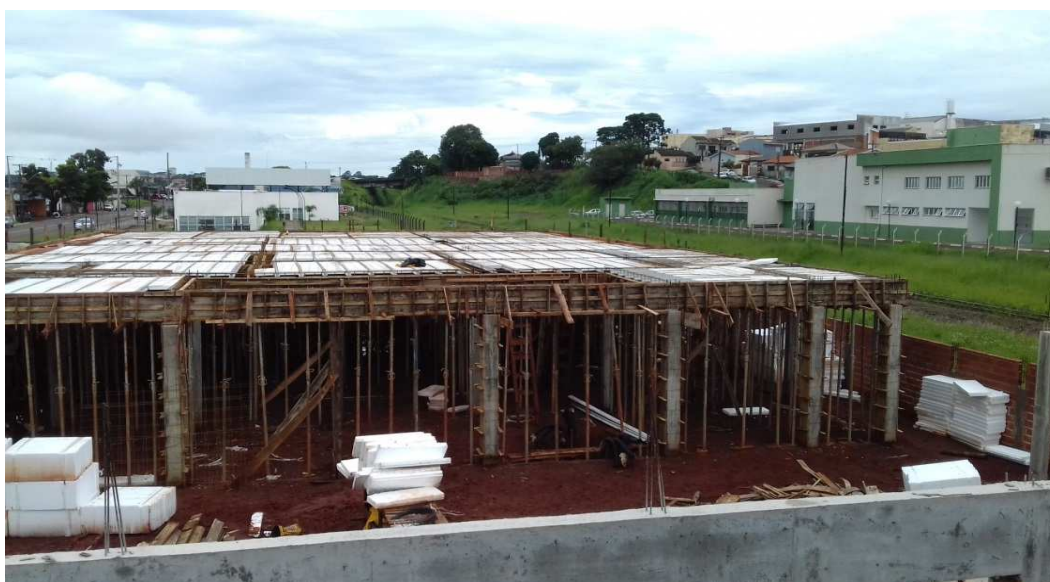
Figura 03: Trecho do bloco da esquerda, também com reaterro entre baldrames concluído

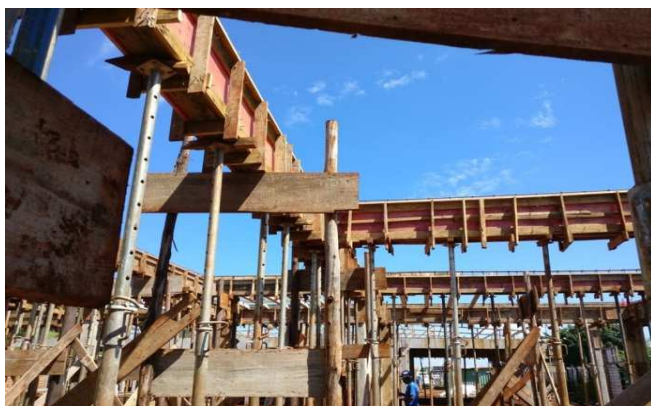
Figura 04: Formas e escoramento de vigas

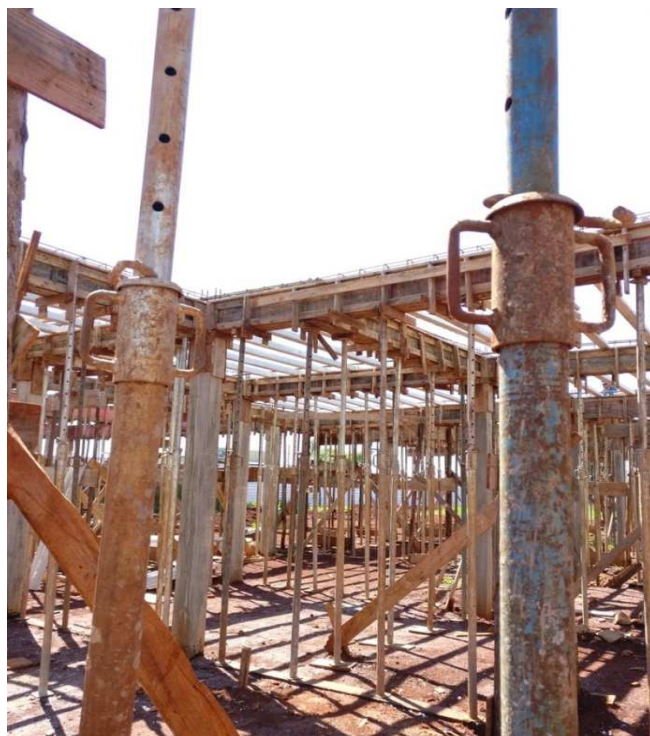
Figura 05: Formas e escoramento de vigas

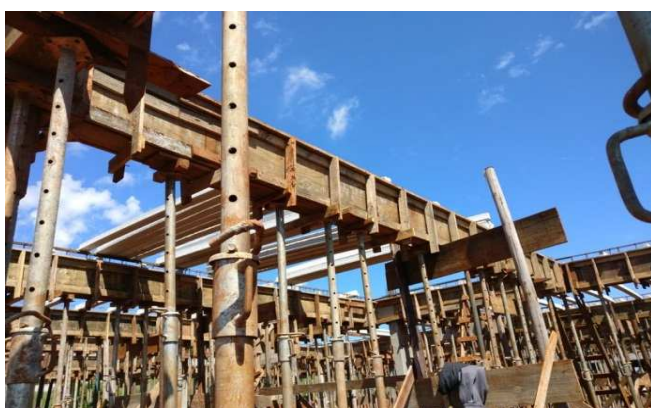
Figura 06: Formas e escoramento de vigas

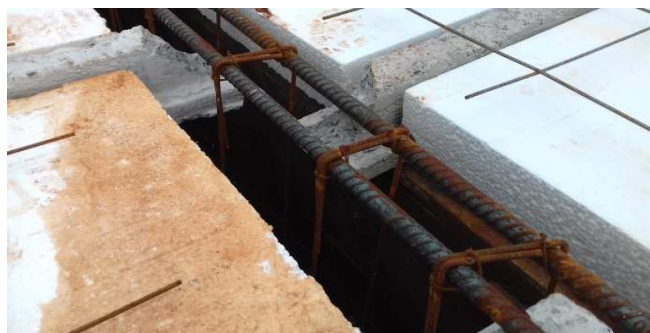
Figura 07: Armadura de viga

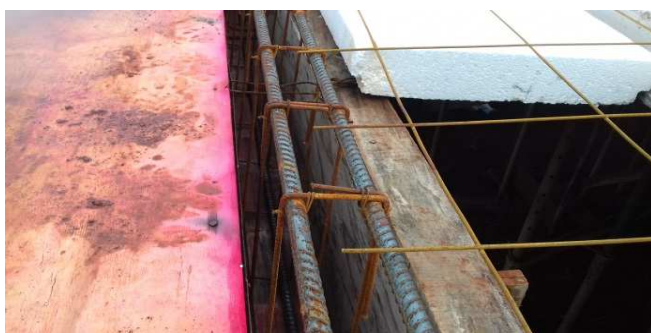
Figura 08: Armadura de viga

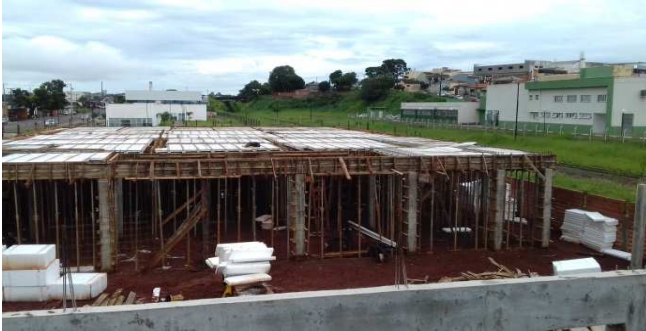
Figura 09: Visão geral da laje do bloco esquerdo, antes da concretagem

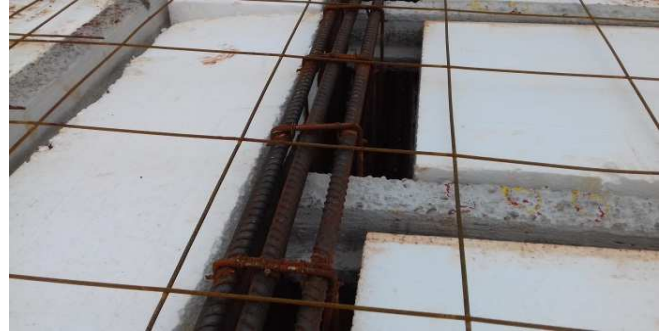
Figura 10: Armaduras de vigas e laje (distribuição)

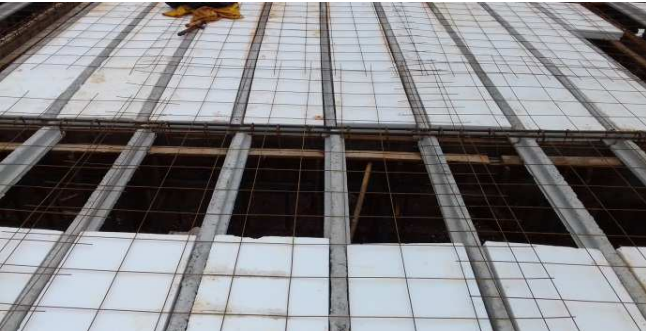
Figura 11: Armaduras de viga e laje (distribuição), além das vigotas protendidas

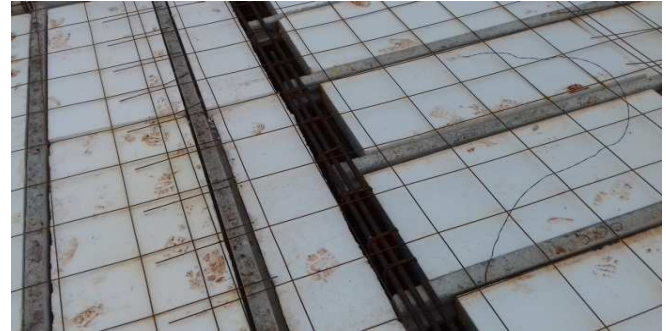
Figura 12: Armaduras de viga e laje (distribuição), além das vigotas protendidas

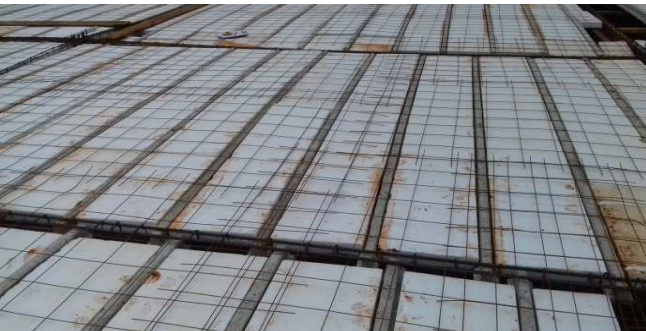
Figura 13: Armaduras de viga e laje (distribuição), além das vigotas protendidas

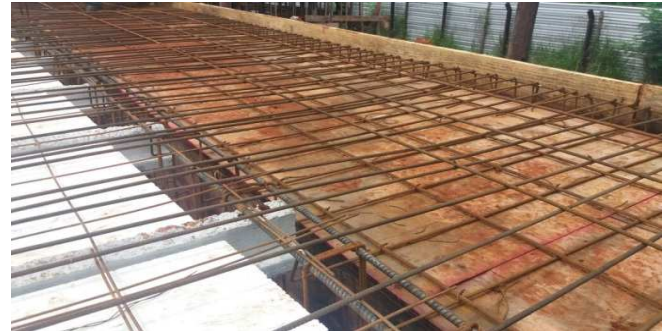
Figura 14: Fôrmas e armaduras de laje maciça (marquize)

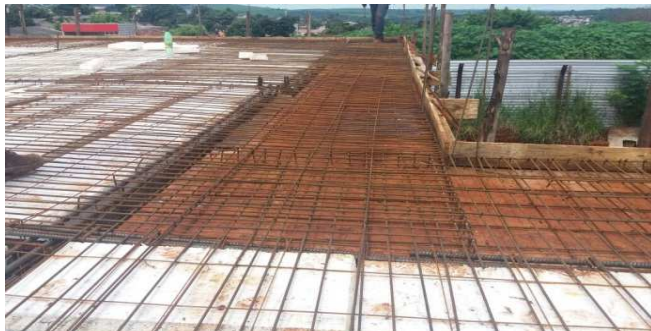
Figura 15: Fôrmas e armaduras de laje maciça (marquize)

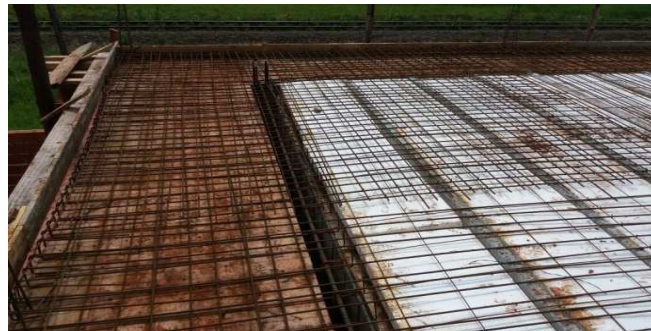
Figura 16: Fôrmas e armaduras de laje maciça (marquize)

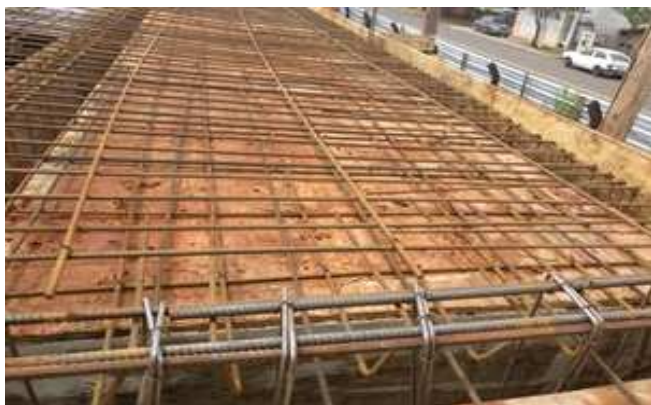
Figura 17: Fôrmas e armaduras de laje maciça (marquize) e viga

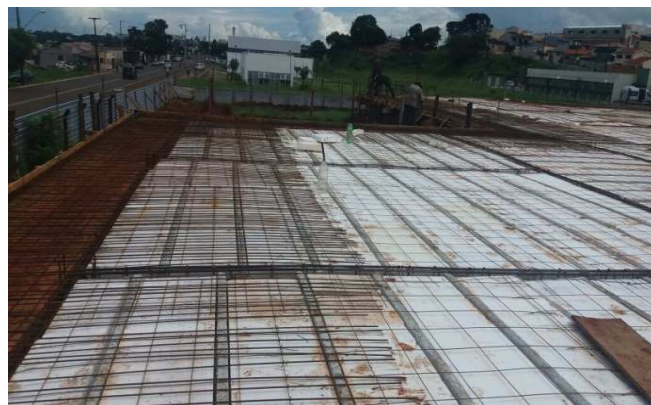
Figura 18: Armaduras de laje maciça (marquize) - No detalhe as armaduras negativas

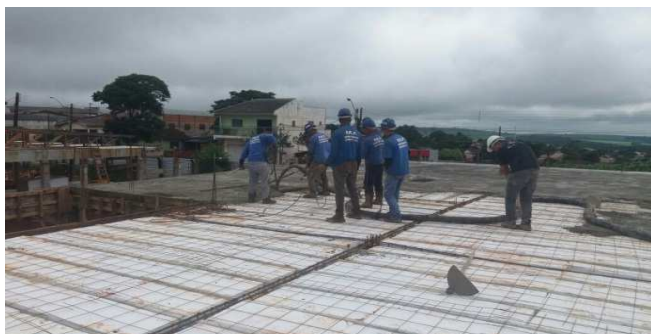
Figura 19: Início da concretagem dos panos de laje no bloco esquerdo

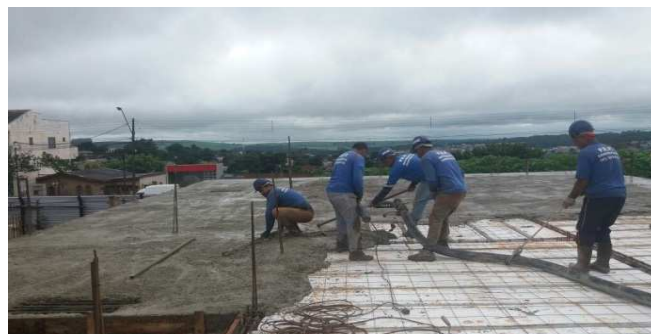
Figura 20: Início da concretagem dos panos de laje no bloco esquerdo

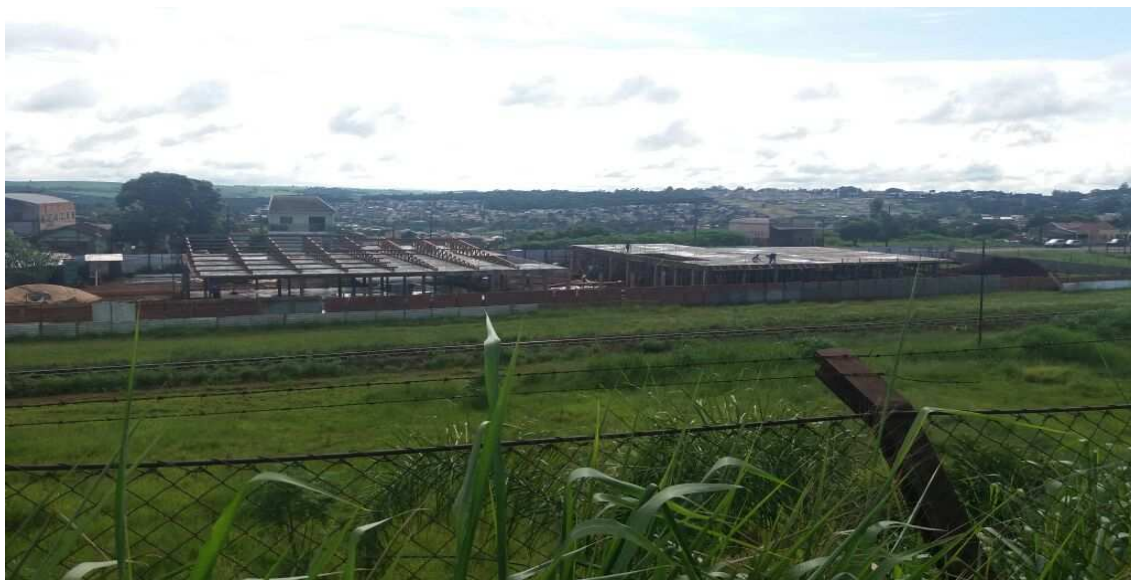
Figura 21: Visão geral do terreno com ambas as lajes concretadas. No primeiro bloco, o início da execução da cobertura

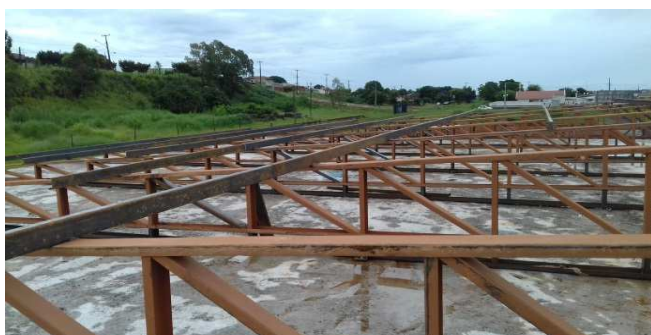
Figura 23: Estrutura de cobertura sobre o bloco da direita

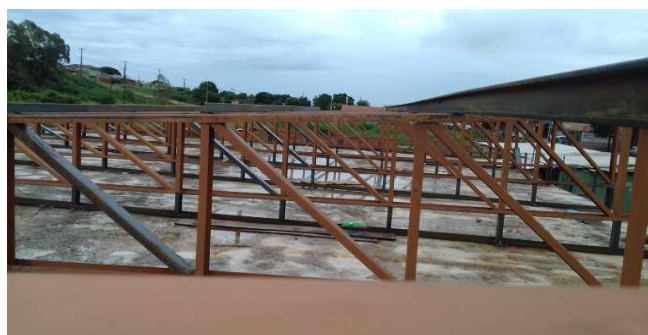
Figura 24: Detalhe de tesouras instaladas no bloco da direita

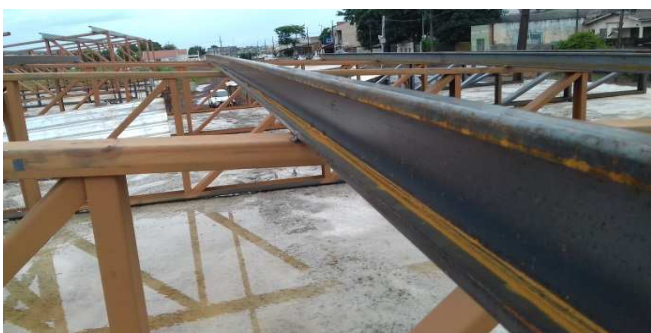
Figura 25: Detalhe de uma terça em U enrijecido

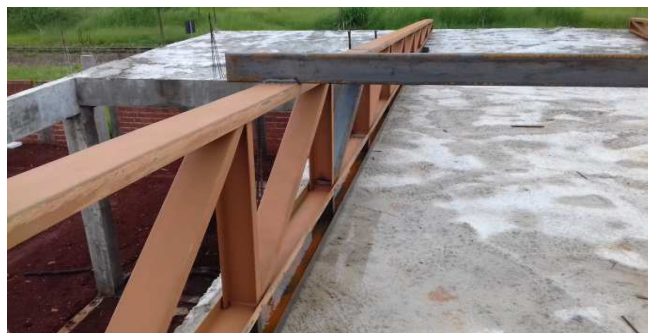
Figura 26: Terça fixada no banzo superior de uma tesoura

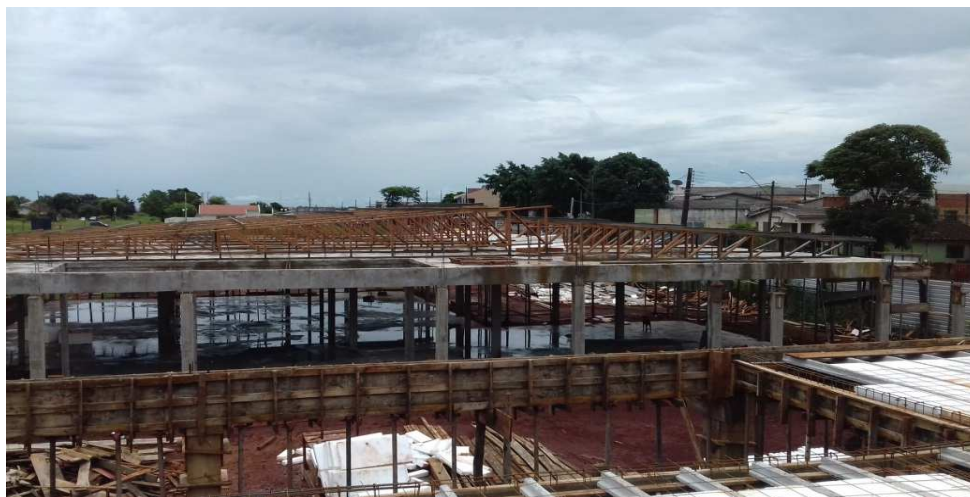
Figura 27: Visão geral das tesouras e terças instaladas na cobertura do bloco da direita

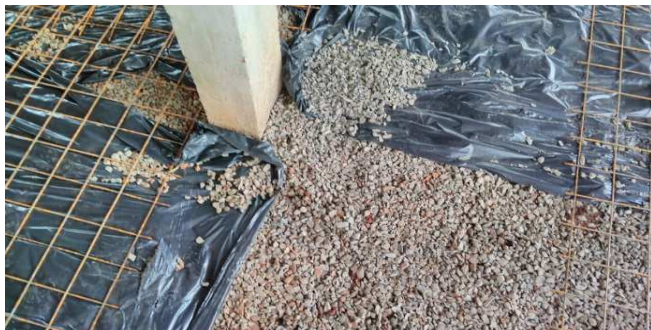
Figura 28: Preparo para concretagem do contrapiso, com lastro de brita e aplicação de tela soldada

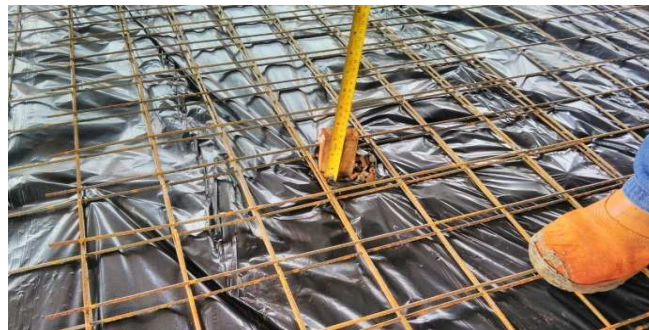
Figura 29: Aferição da altura do contrapiso, através de taliscamento

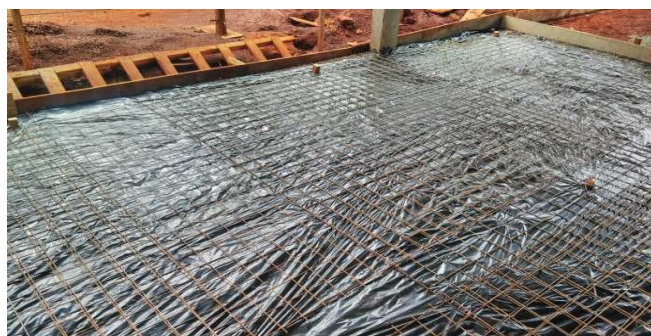
Figura 30: Trecho já preparado para concretagem - Tela soldada assentada sobre lona plástica

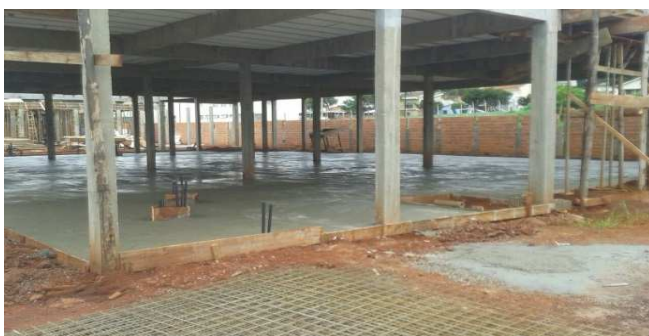
Figura 31: Contrapiso logo após a sua concretagem - bloco da direita

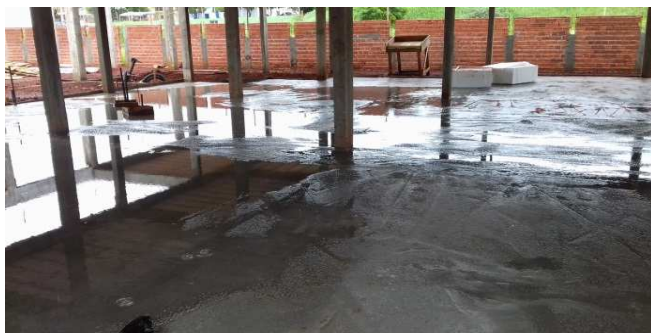
Figura 32: Contrapiso do bloco da direita, após a cura do concreto

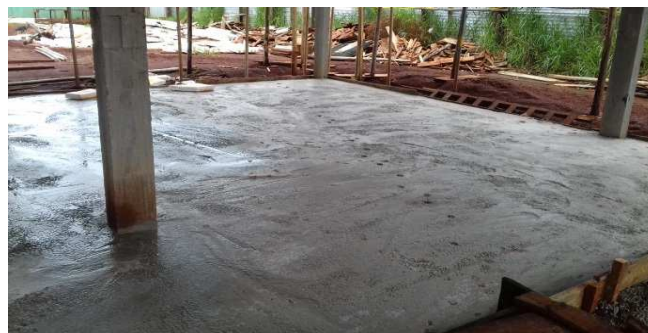
Figura 33: Contrapiso do bloco da direita, após a cura do concreto
