## **RELATÓRIO – 6ª MEDIÇÃO**

**OBRA: EXECUÇÃO DE OBRA DE CONSTRUÇÃO DO IMÓVEL PARA O FÓRUM TRABALHISTA DE TOLEDO.**

**CONTRATADA: P.R.P. EMPREENDIMENTOS E CONSTRUÇÃO CIVIL LTDA - ME.**

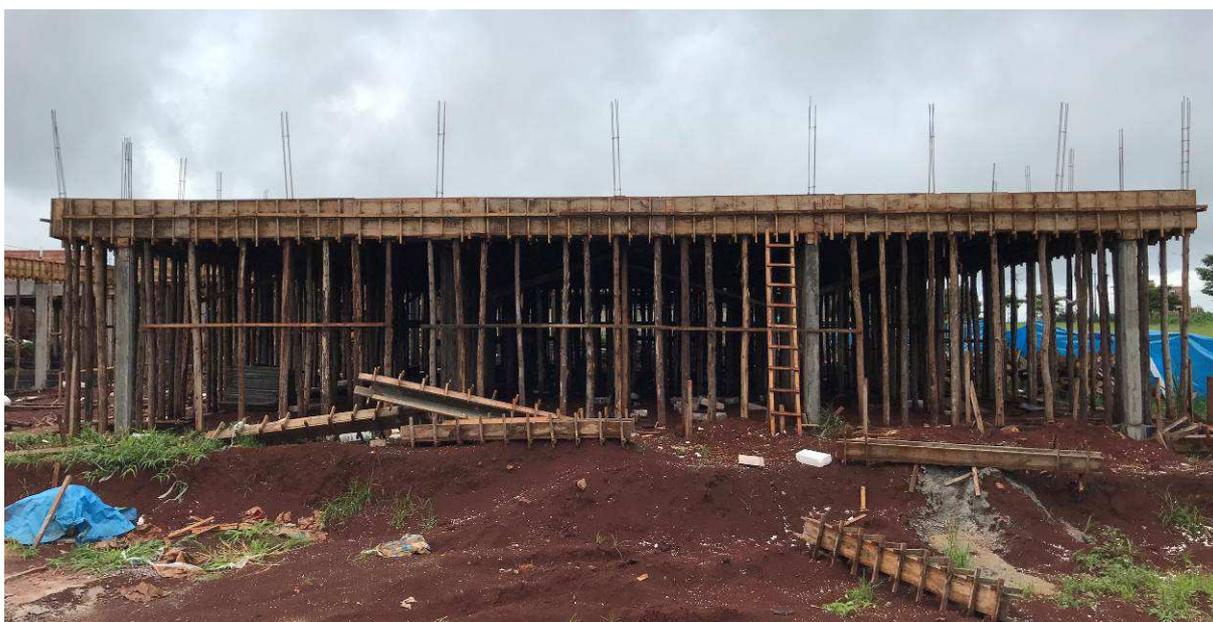
Figura 1 – Vista geral do canteiro de obras.

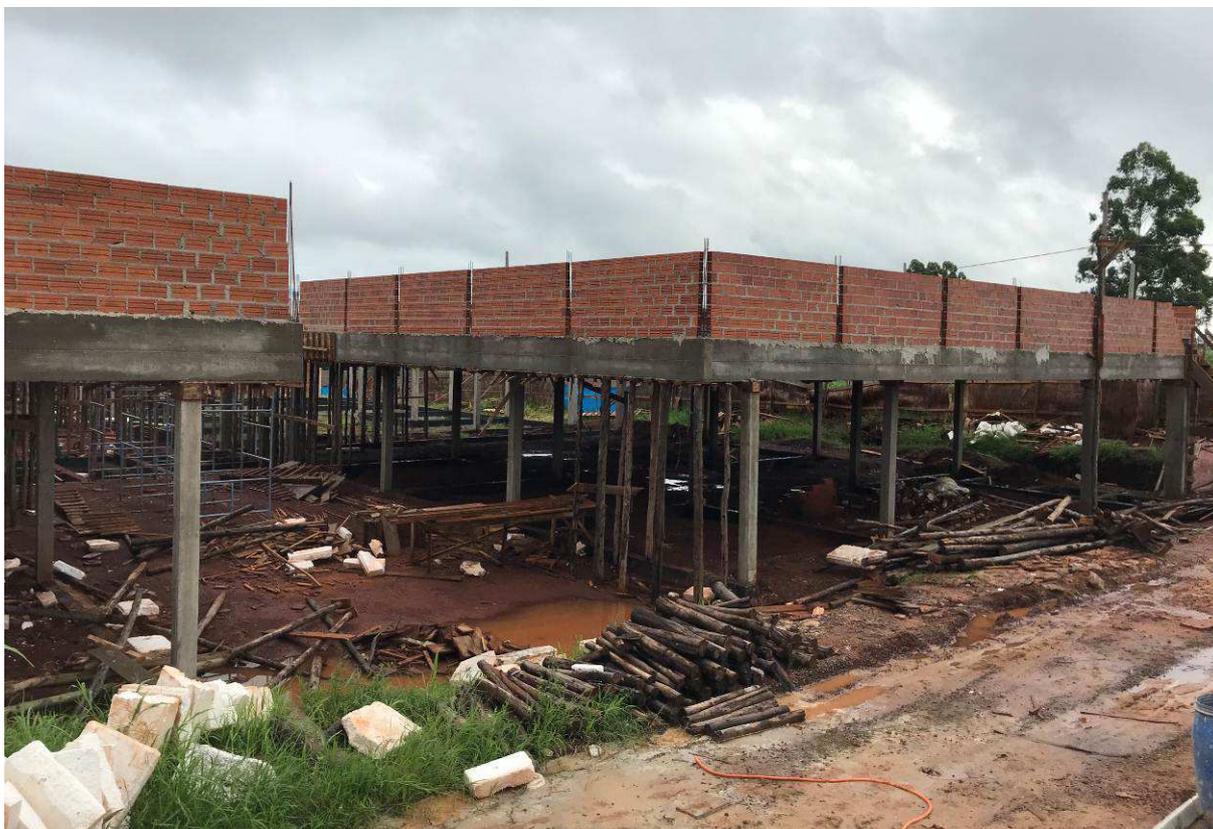
Figura 2 – Vista geral do canteiro de obras.

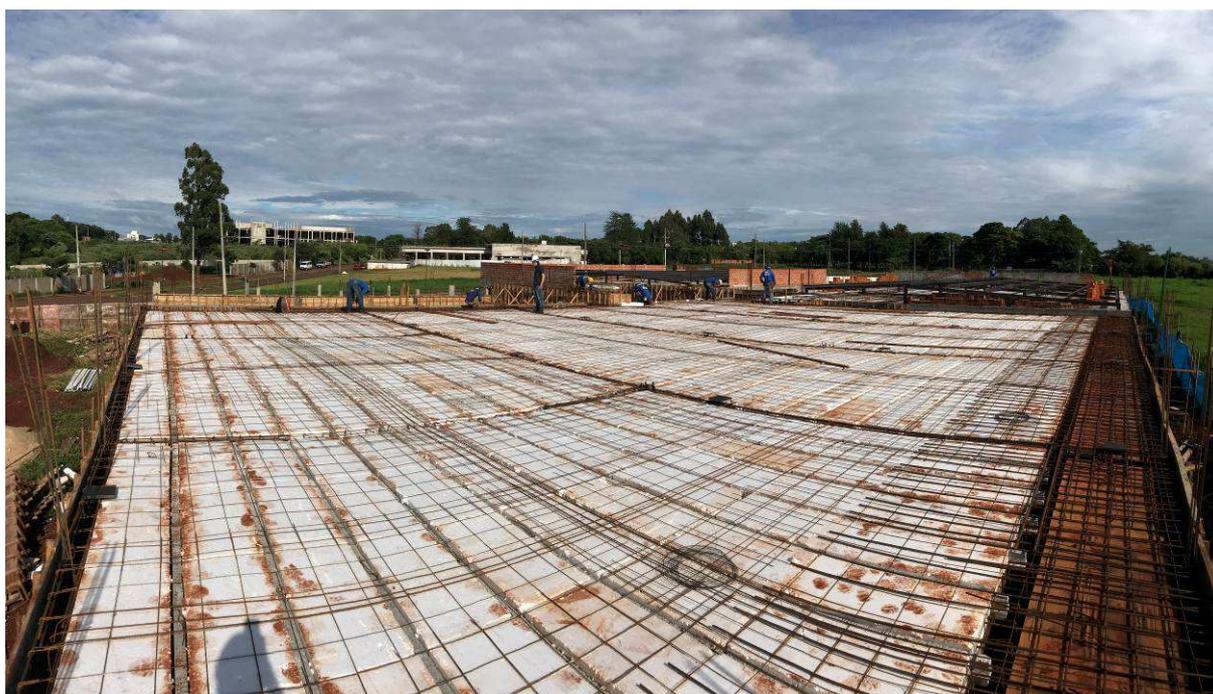
Figura 3 – Vista geral do canteiro de obras - lajes de cobertura.

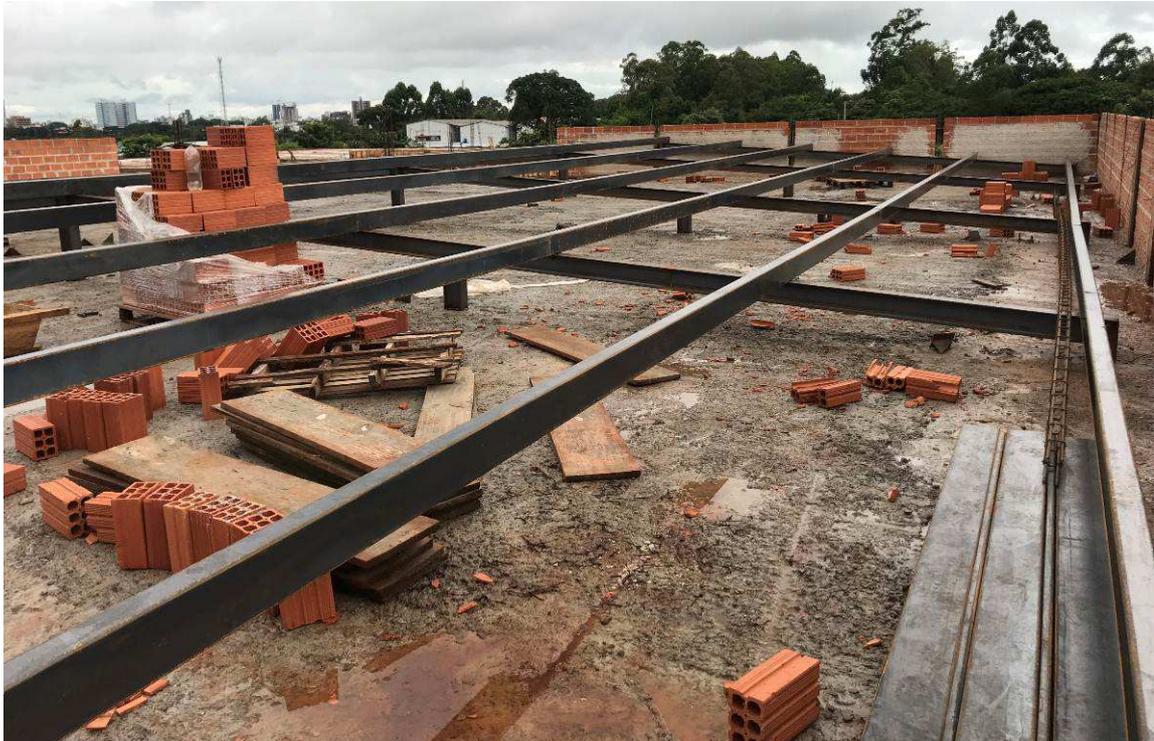
Figura 4 – Vista geral do canteiro de obras - estrutura metálica de cobertura.

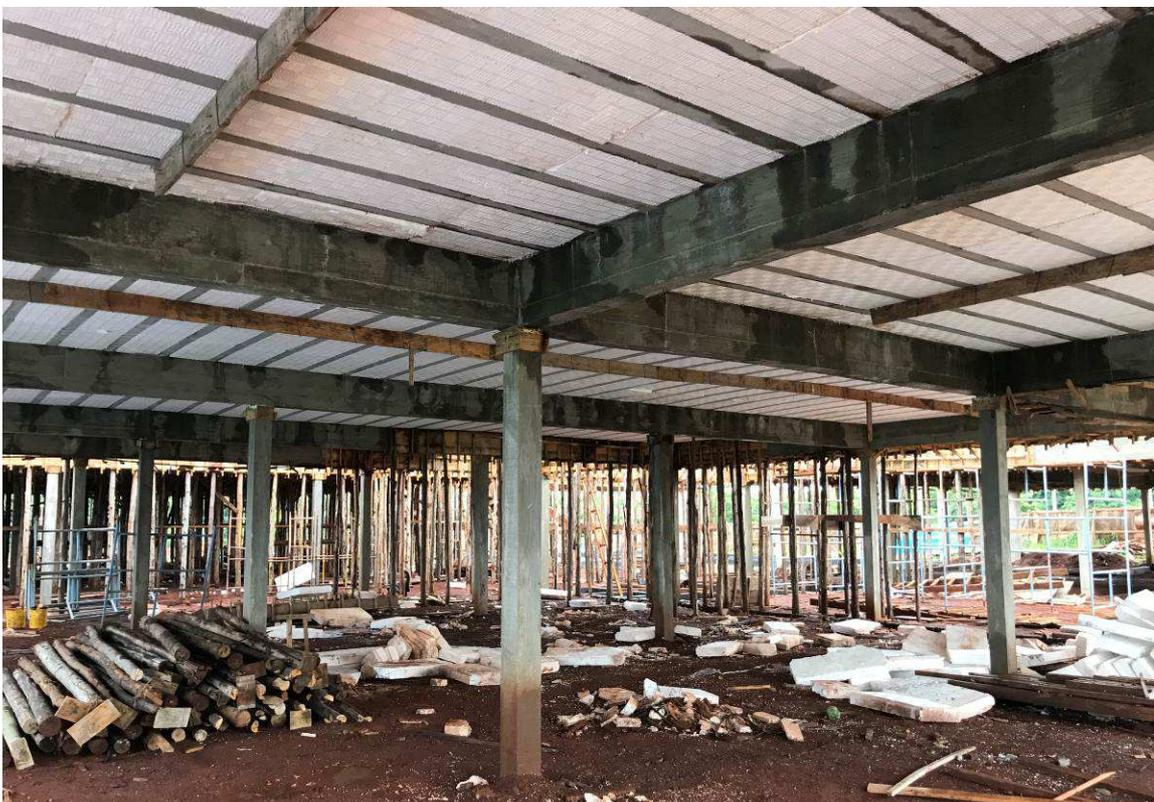
Figura 5 – Vista geral do canteiro de obras - lajes de concretadas.
