## RELATÓRIO FOTOGRÁFICO – 1ª MEDIÇÃO

OBRA: ADEQUAÇÕES ACESSIBILIDADE NA VARA TRABALHISTA DE  
JACAREZINHO

CONTRATADA: **CONSTRUTORA DOTTO LTDA**

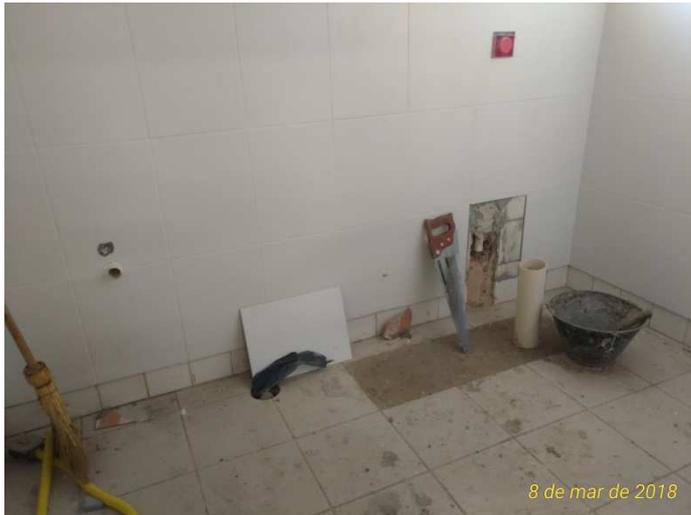
Figura 2 - Demolição de alvenaria e azulejo. Remoção de porta existente.

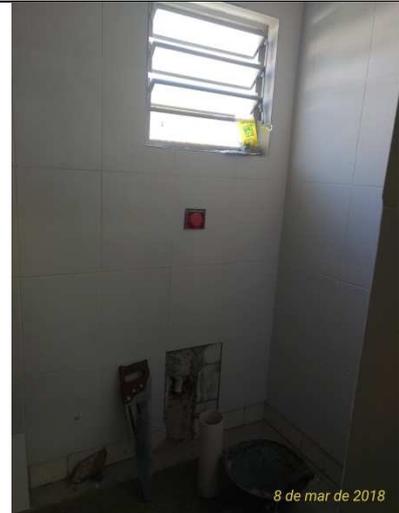
Figura 3 - Assentamento de azulejo e colocação de pontos de água e esgoto. Ainda não finalizado.

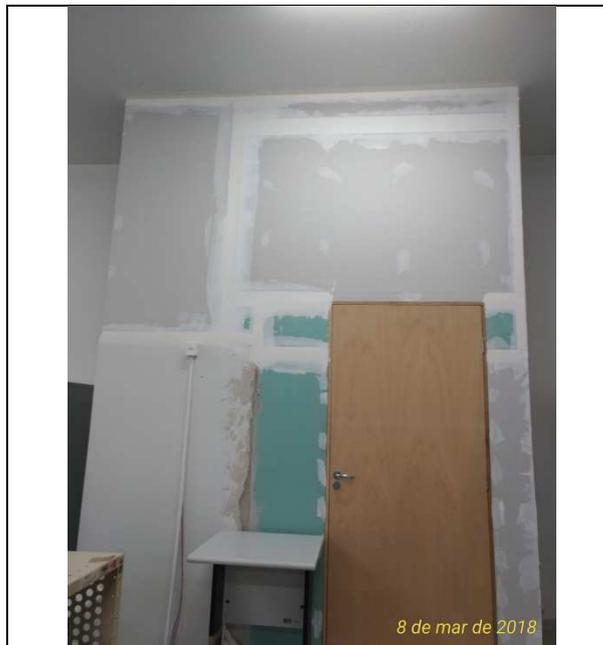
Figura 4 - Parede de gesso acartonado para local úmido ainda não finalizado e colocação de porta nova.

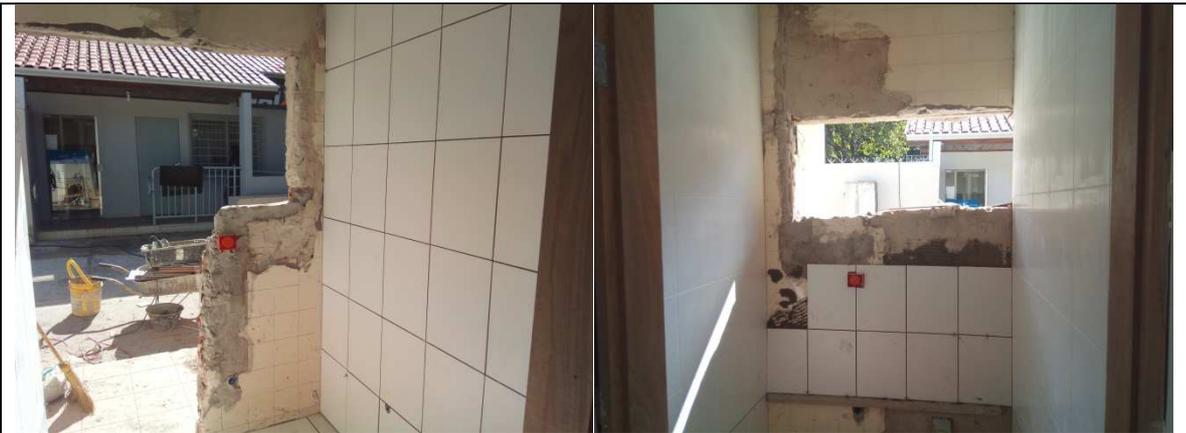
Figura 5: Retirada de esquadrias e demolição de azulejo e piso cerâmico nos sanitários feminino e masculino.

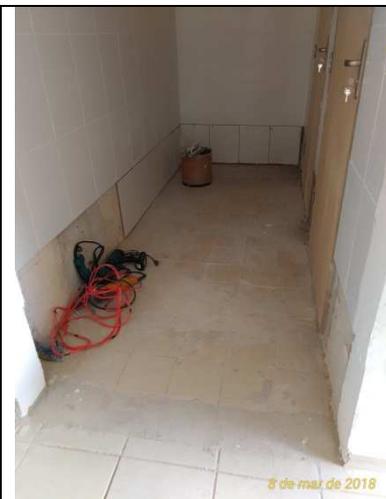
Figura 6 - Execução de abertura de vãos para o hall dos sanitários públicos.

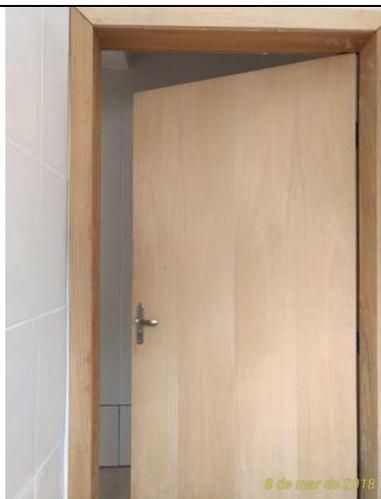
Figura 7 - Portas novas para os sanitários públicos instaladas.

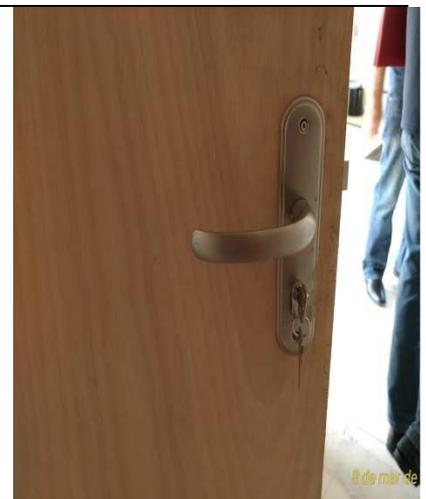
Figura 8 - Fechaduras instaladas para portas novas.

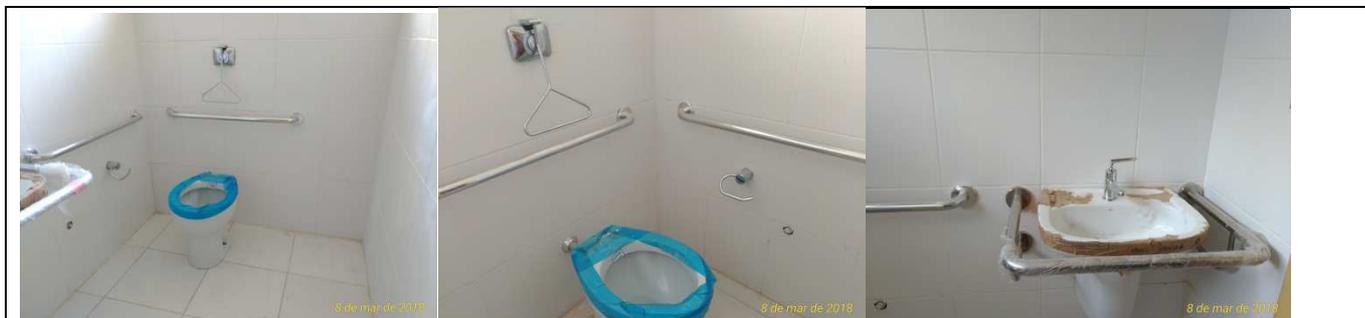
Figura 9 - Sanitários adaptados - Executado fechamento em alvenaria dos vãos de portas externas. Azulejos e cerâmica assentada. Pontos de água, esgoto, louças, metais e barras de apoio instaladas. Ainda não finalizados.

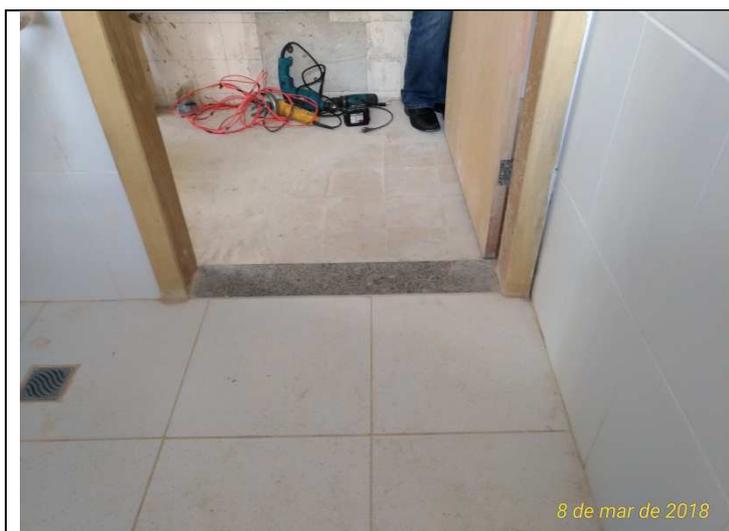
Figura 10 - Execução das soleiras nas portas dos sanitários.

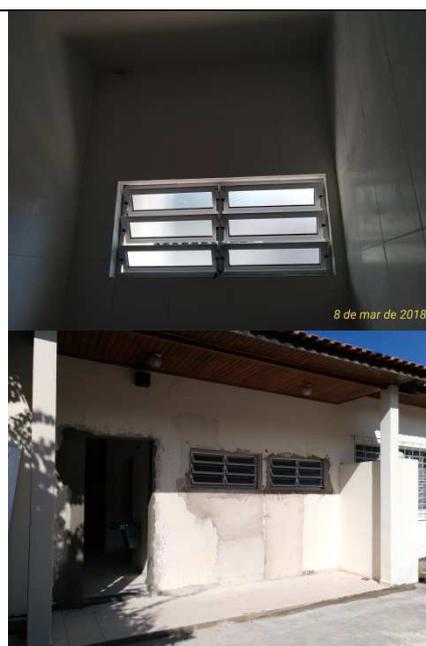
Figura 11 - Fechamento de vãos externos (portas e janelas existentes) e colocação de esquadrias novas para os sanitários adaptados.

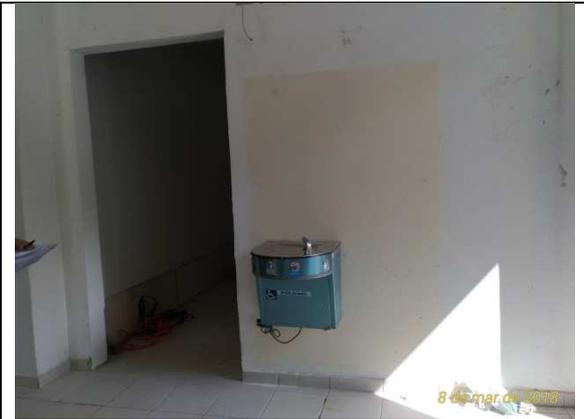
Figura 12 - Realocação do bebedouro.

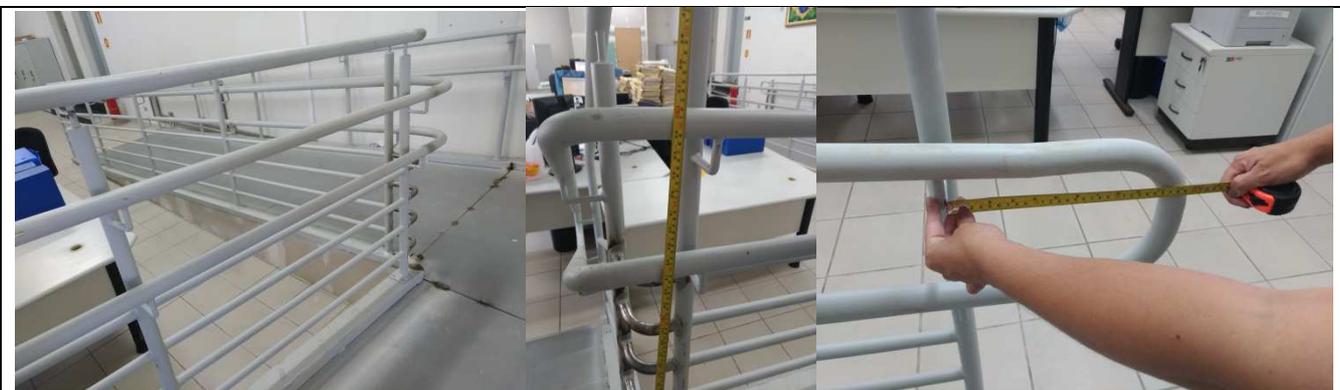
Figura 13: Rampa metálica, com guarda corpo e corrimão, instalada conforme Norma. Falta pintura.

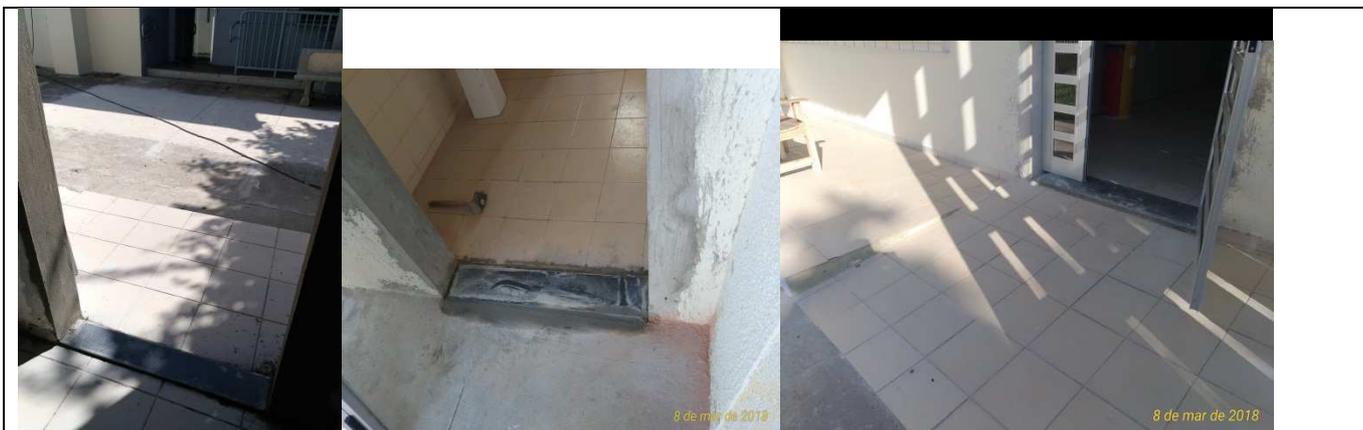
Figura 14: Soleiras das portas externas instaladas.

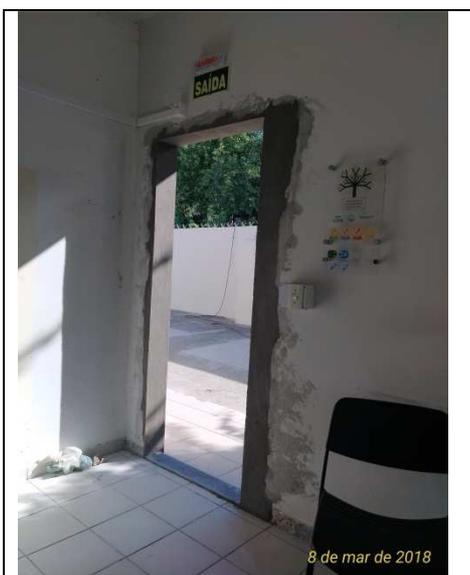
Figura 15: Abertura e reenquadramento de vão externo.

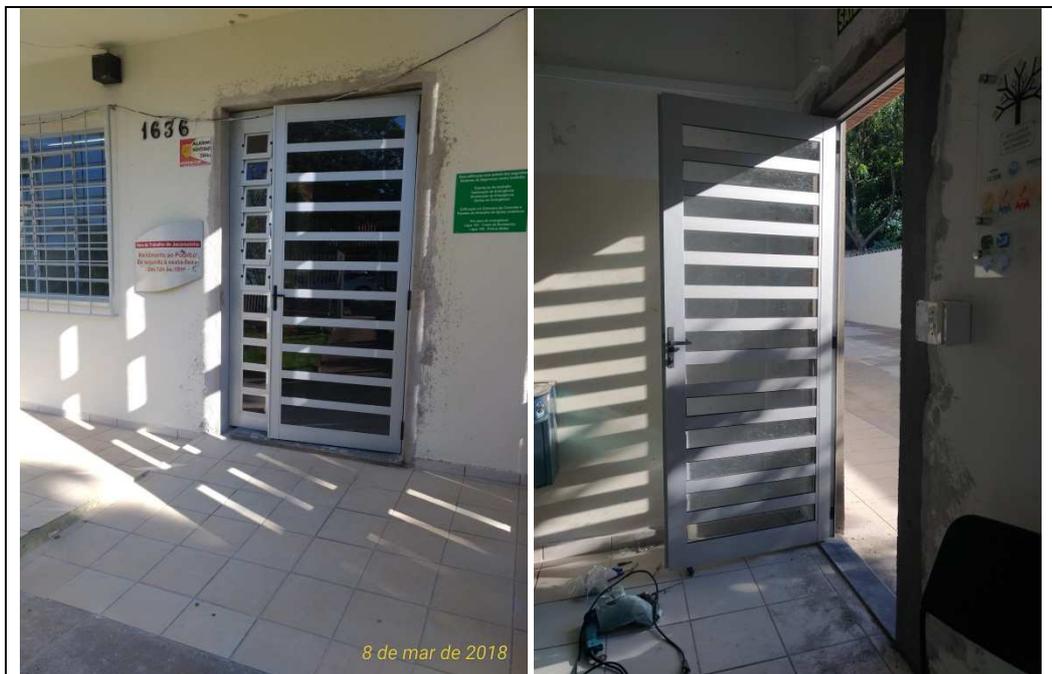
Figura 16: As portas antigas foram retiradas e foram instaladas portas externas novas de alumínio e vidro.

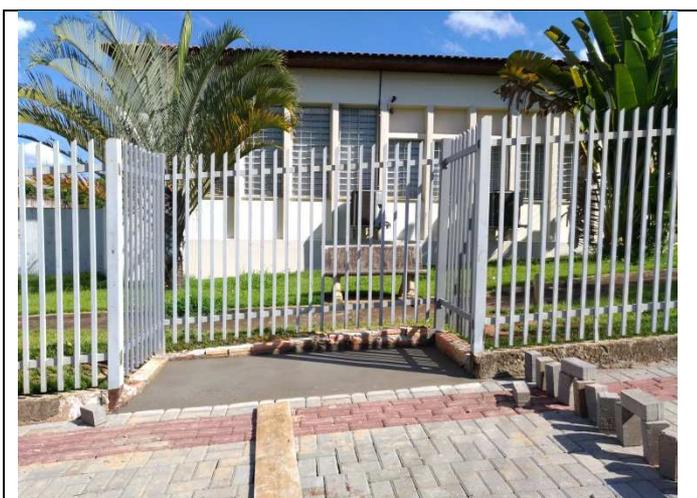
Figura 17: Adequação do gradil para local de instalação da lixeira. Falta piso cerâmico.

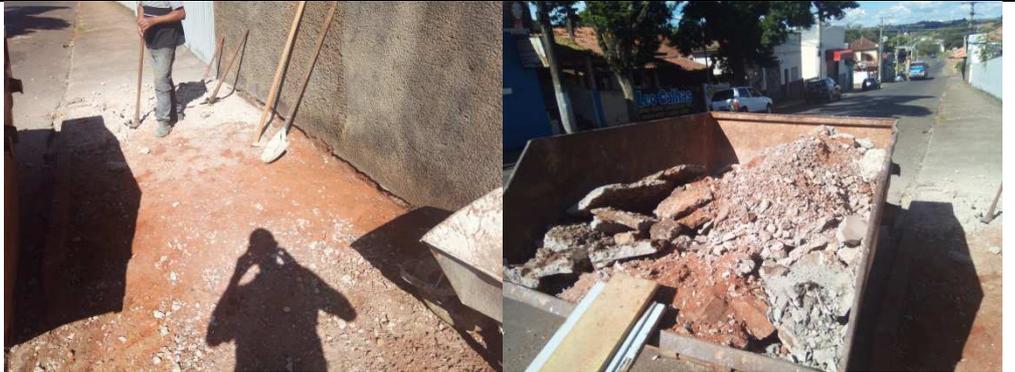
Figura 18: Remoção do piso cimentado existente na calçada externa do imóvel.

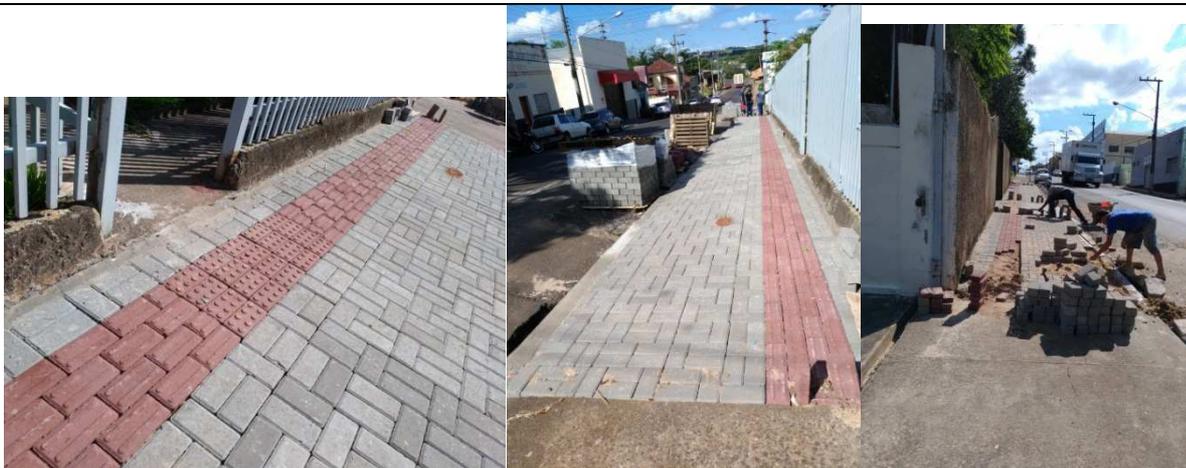
Figura 19: Assentamento do piso novo da calçada externa do imóvel com sinalização podotátil. Ainda não finalizado.

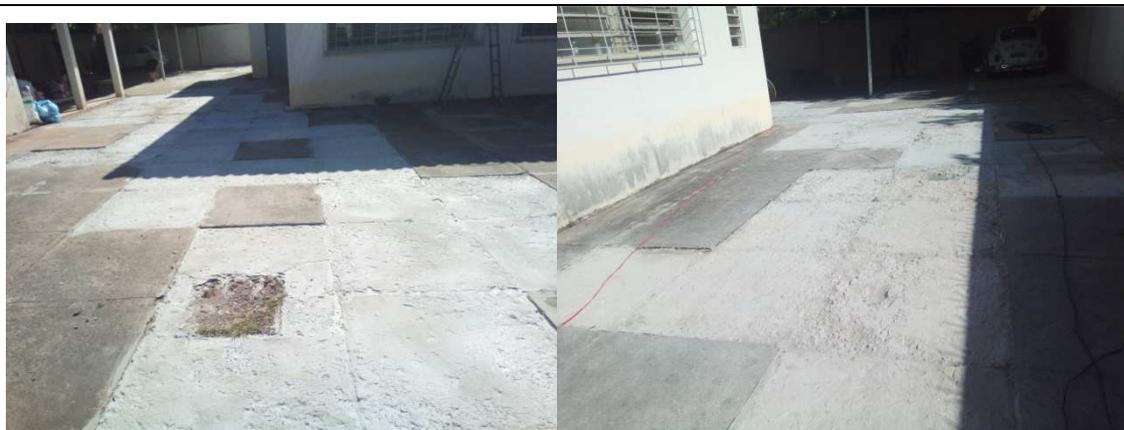
Figura 20: Remoção do piso da calçada interna do imóvel.

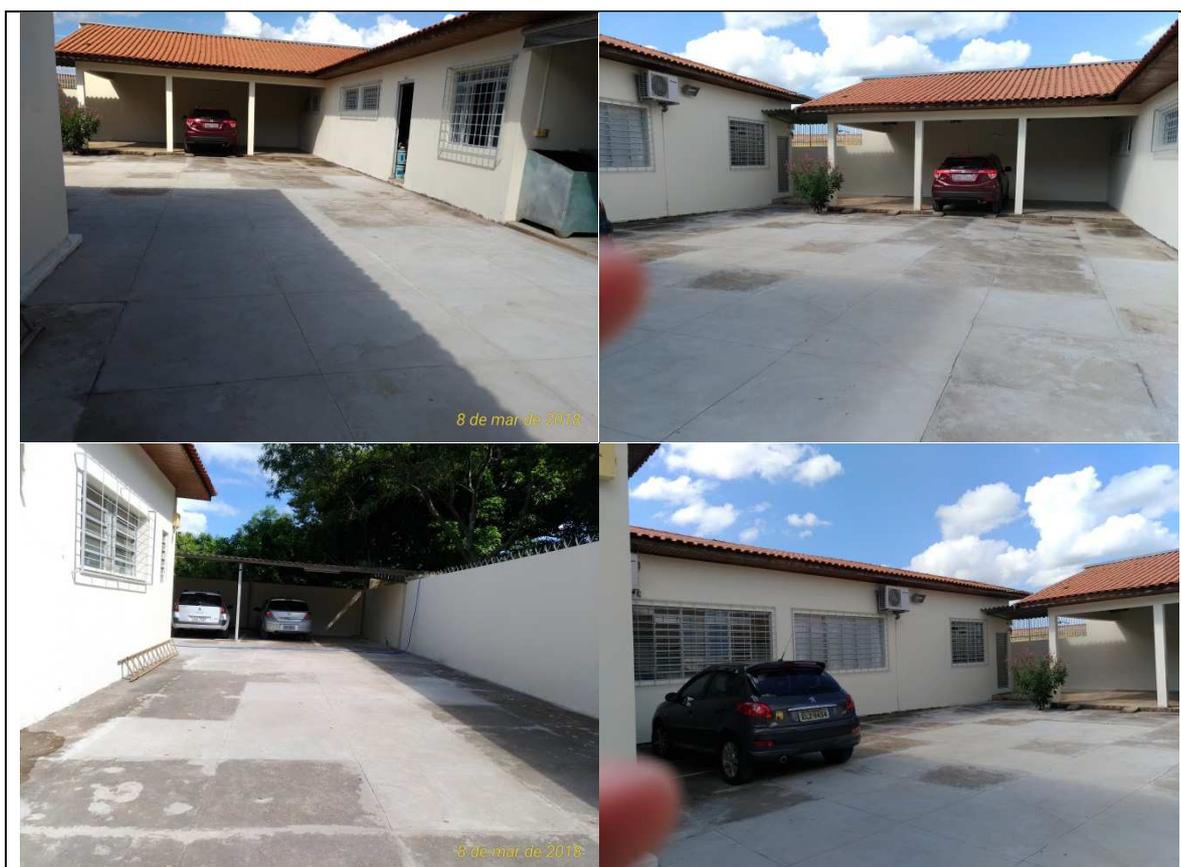
Figura 21: Revitalização das calçadas internas do imóvel. Ainda não finalizado.

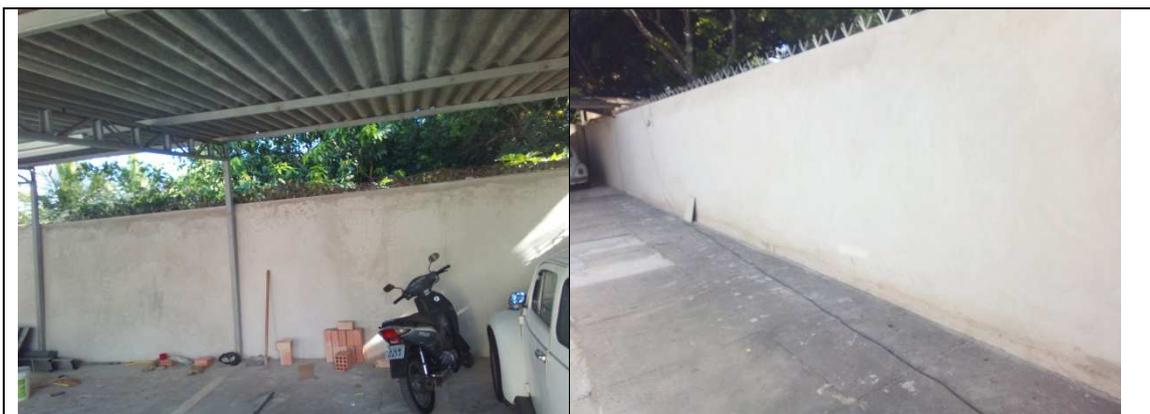
Figura 22: Embossamento das paredes externas.

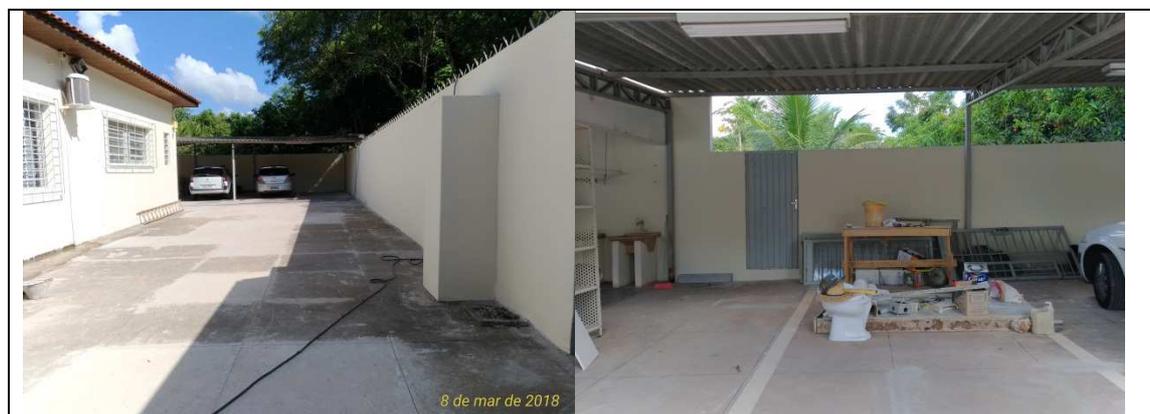
Figura 23: Pintura nos muros e fachadas. Ainda não finalizada.

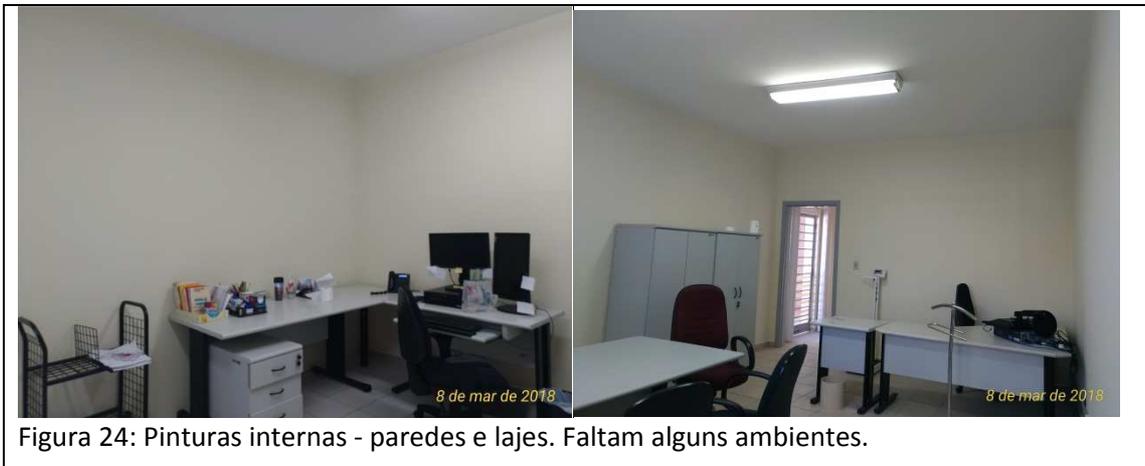
Figura 24: Pinturas internas - paredes e lajes. Faltam alguns ambientes.
