## **RELATÓRIO – 12ª MEDIÇÃO**

**OBRA: EXECUÇÃO DE OBRA DE CONSTRUÇÃO DO IMÓVEL PARA O FÓRUM  
TRABALHISTA DE FOZ DO IGUAÇU.**

**CONTRATADA: TALLENTO CONSTRUTORA DE OBRAS LTDA.**

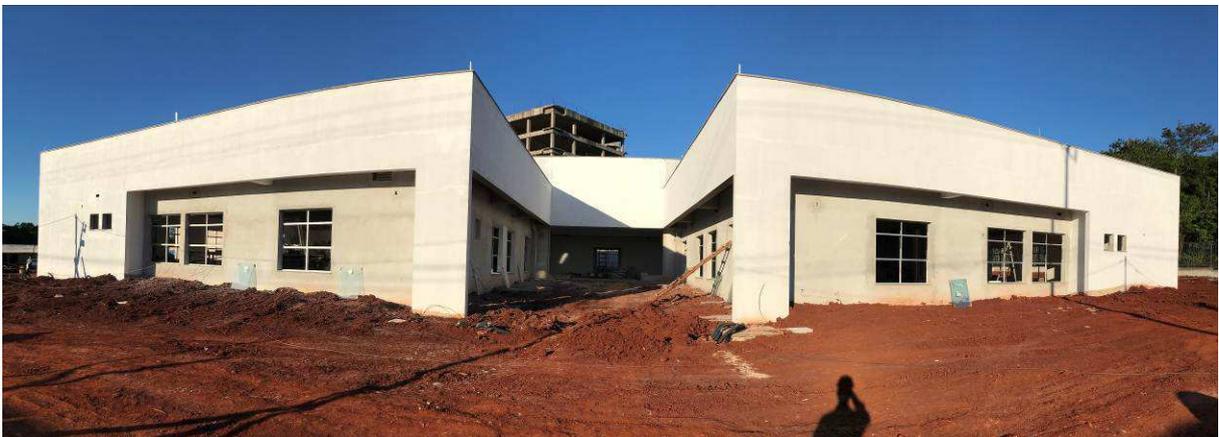
Figura 1 – Prédio do Fórum – vista externa.

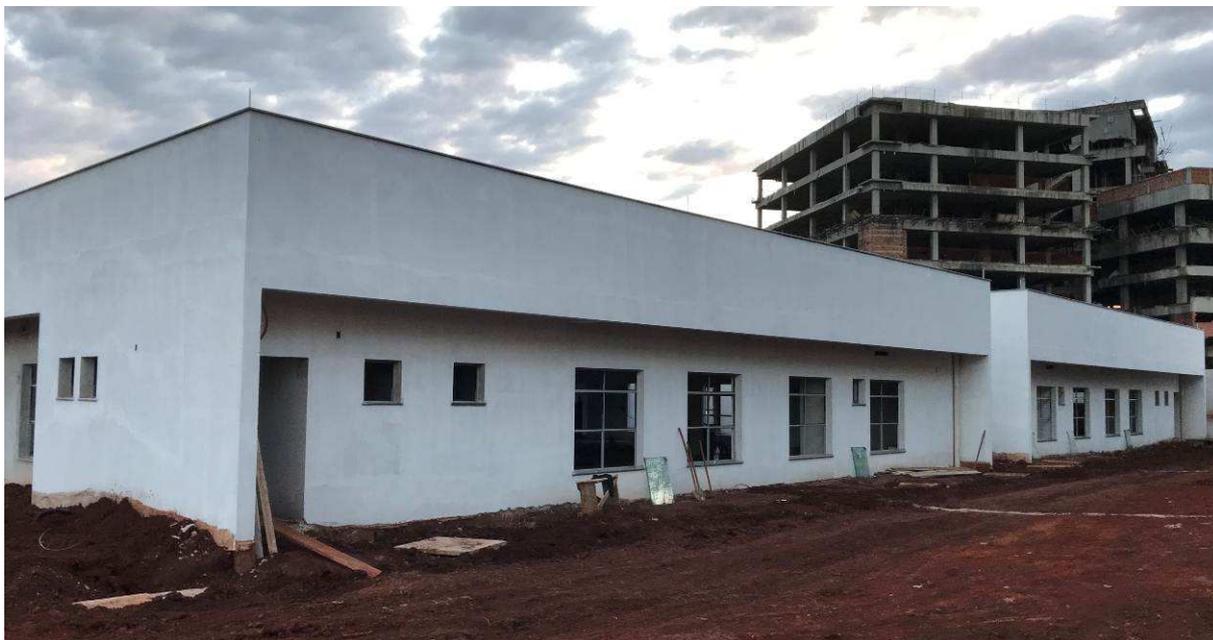
Figura 2 – Prédio do Fórum – vista externa.

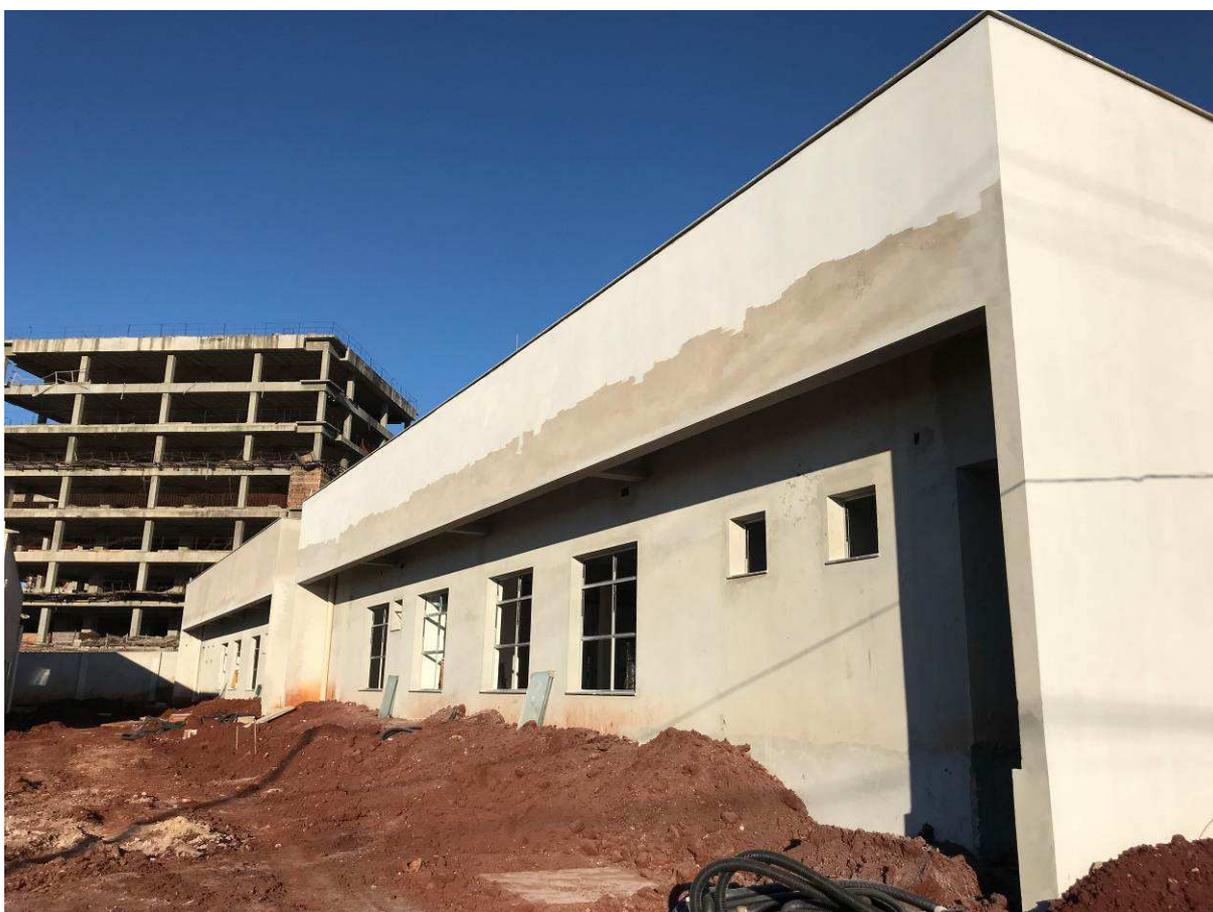
Figura 3 – Prédio do Fórum – vista externa.

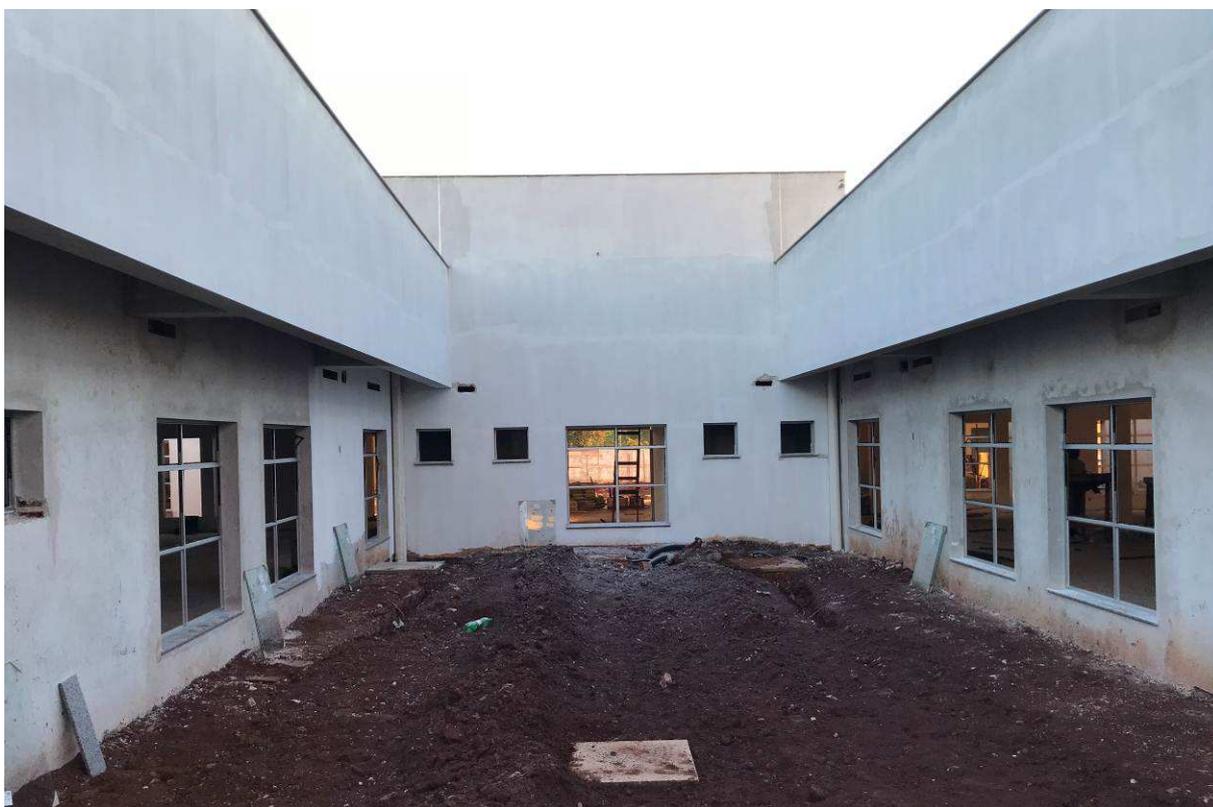
Figura 4 – Prédio do Fórum – vista externa.

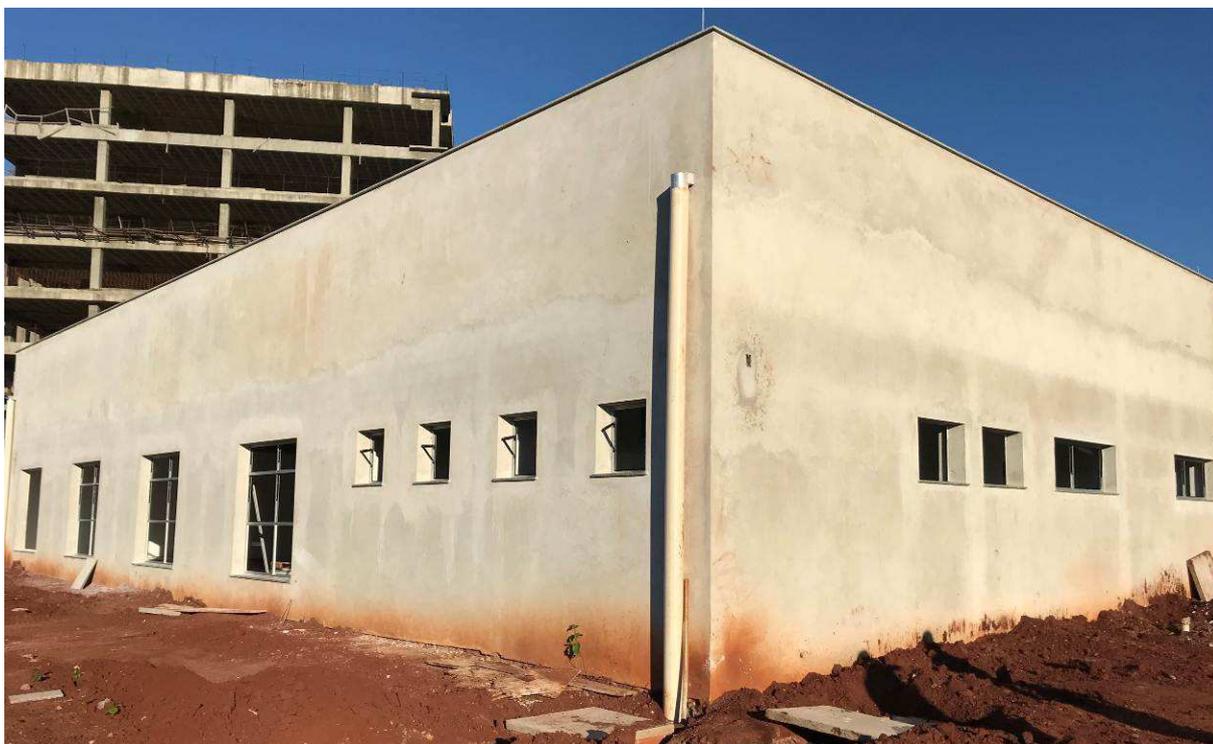
Figura 5 – Prédio do Arquivo – vista externa.

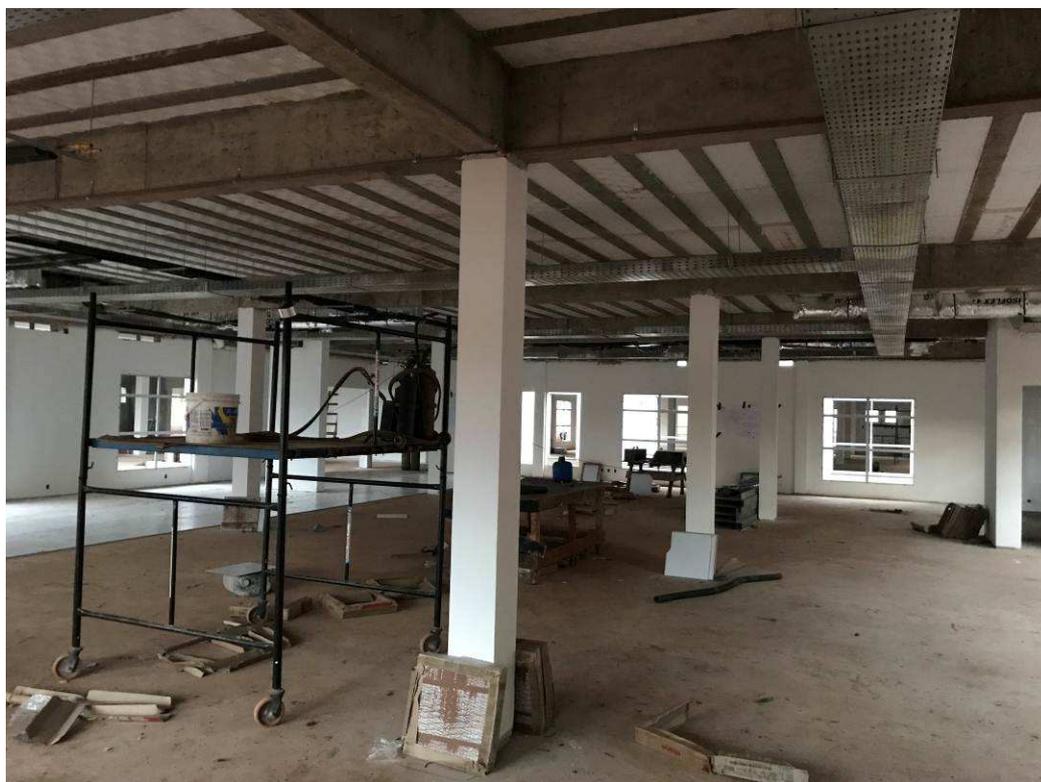
Figura 6 – Prédio do Fórum – vista interna.

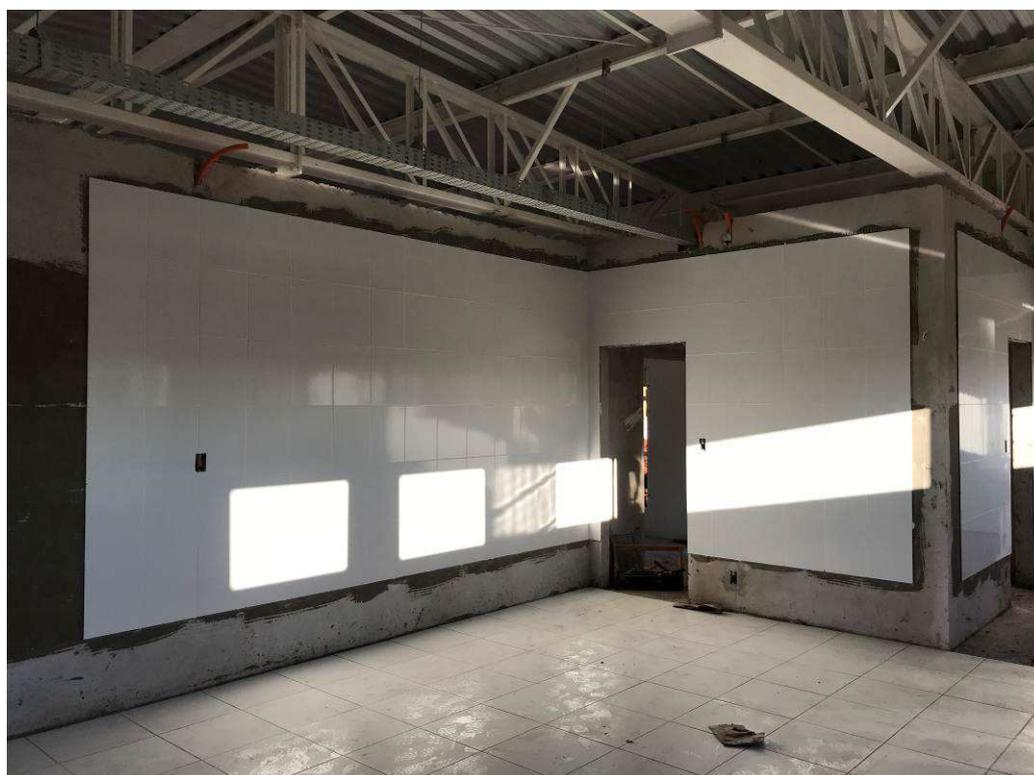
Figura 7 – Prédio do Arquivo – vista interna.
