RELATÓRIO – 3ª MEDIÇÃO

OBRA: **REFORMA DO FÓRUM TRABALHISTA DE PARANAGUÁ**

CONTRATADA: **HAVELI SERVIÇOS ESPECIALIZADOS EIRELI EPP**

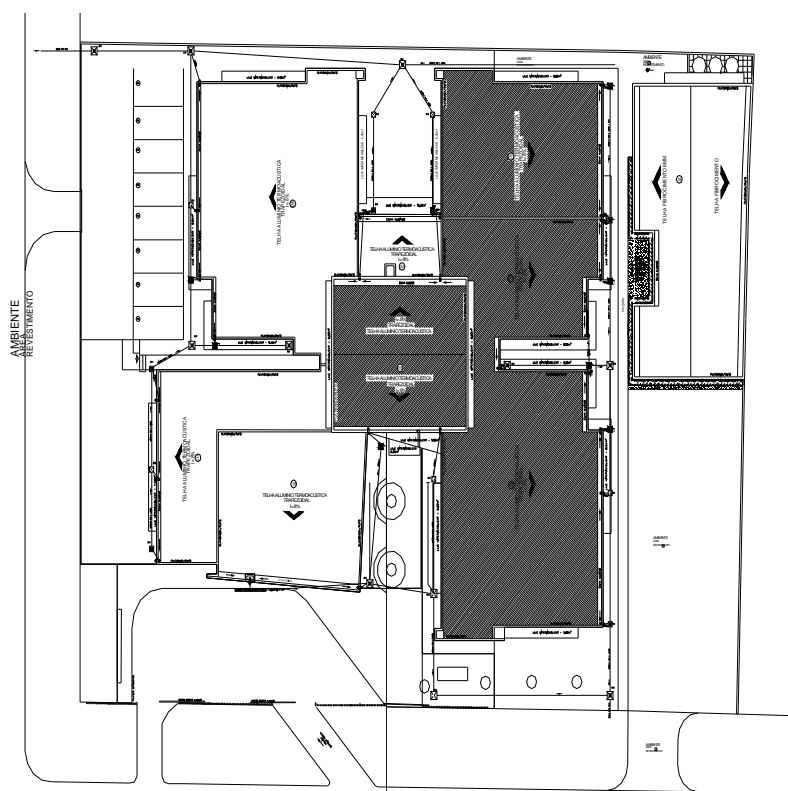
FASE 02 - FASE 03 E FASE 05 - SUBSTITUIÇÃO DA COBERTURA (todos serviços abaixo descritos servem para a execução das fases 02,03 e 05 - em negrito no croqui abaixo).
