RELATÓRIO – 12ª MEDIÇÃO

OBRA: EXECUÇÃO DE OBRA DE CONSTRUÇÃO DO IMÓVEL PARA O FÓRUM TRABALHISTA DE TOLEDO.

CONTRATADA: P.R.P. EMPREENDIMENTOS E CONSTRUÇÃO CIVIL LTDA - ME.

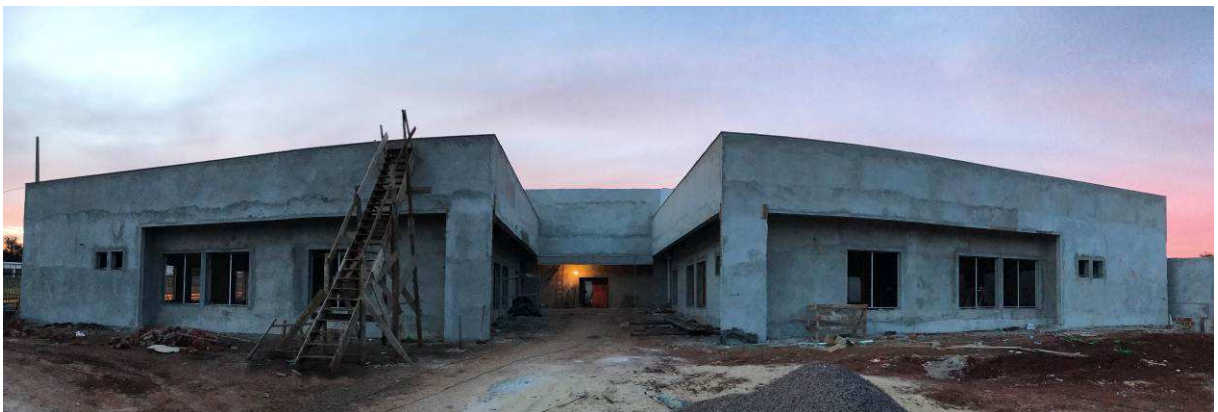
Figura 1 – Fórum - Vista externa.

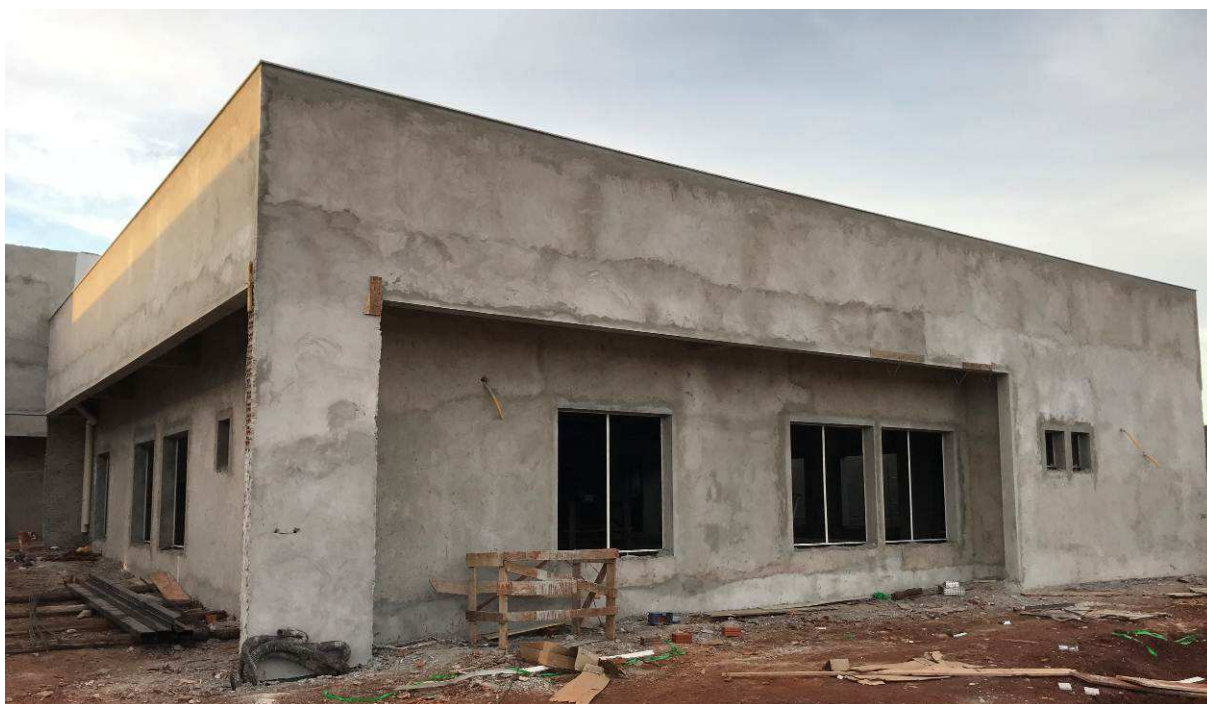
Figura 2 – Fórum - Vista externa.

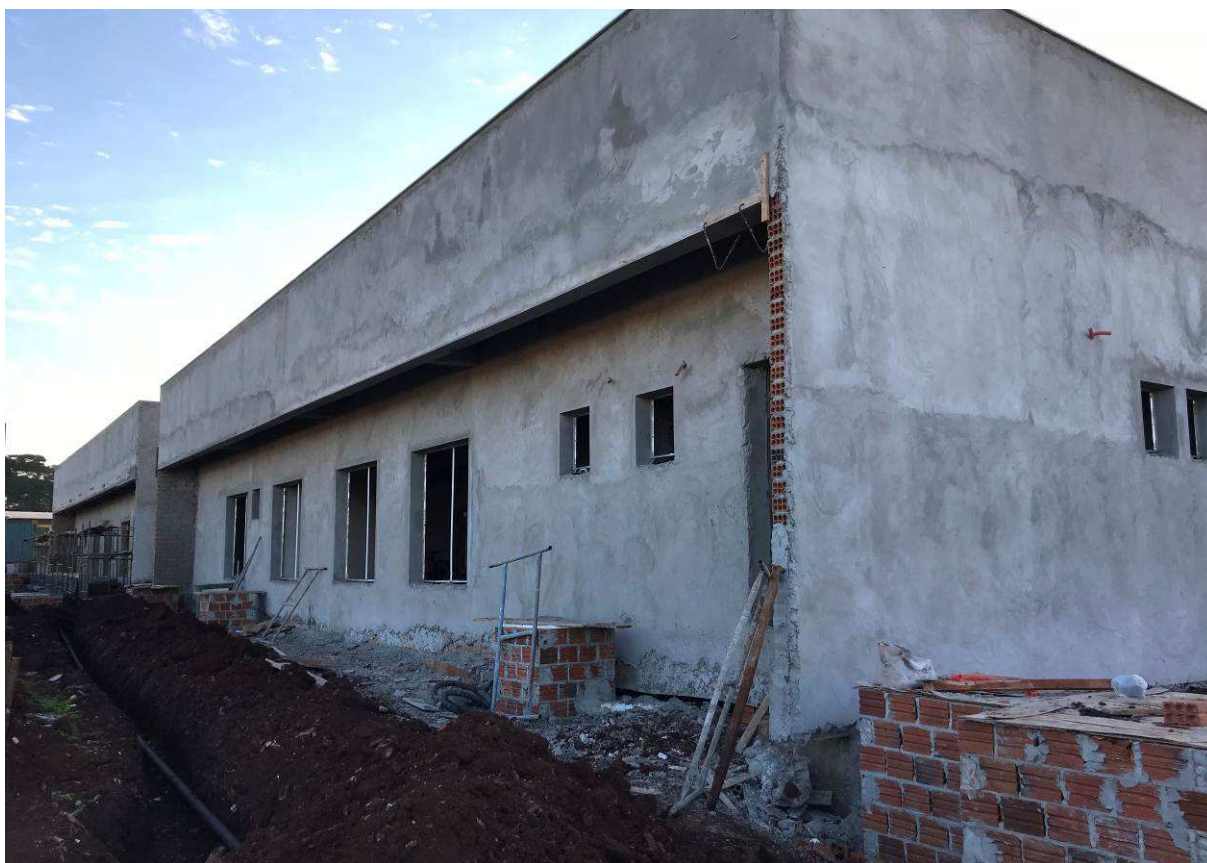
Figura 3 – Fórum - Vista externa.

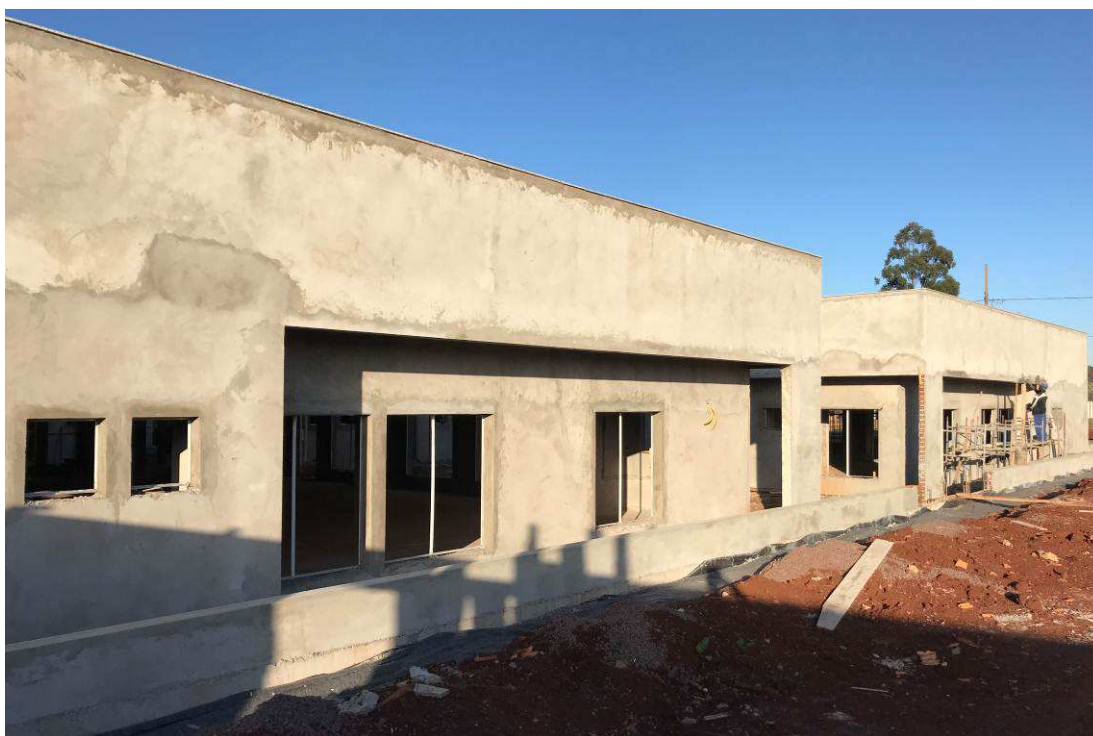
Figura 4 – Fórum - Vista externa.

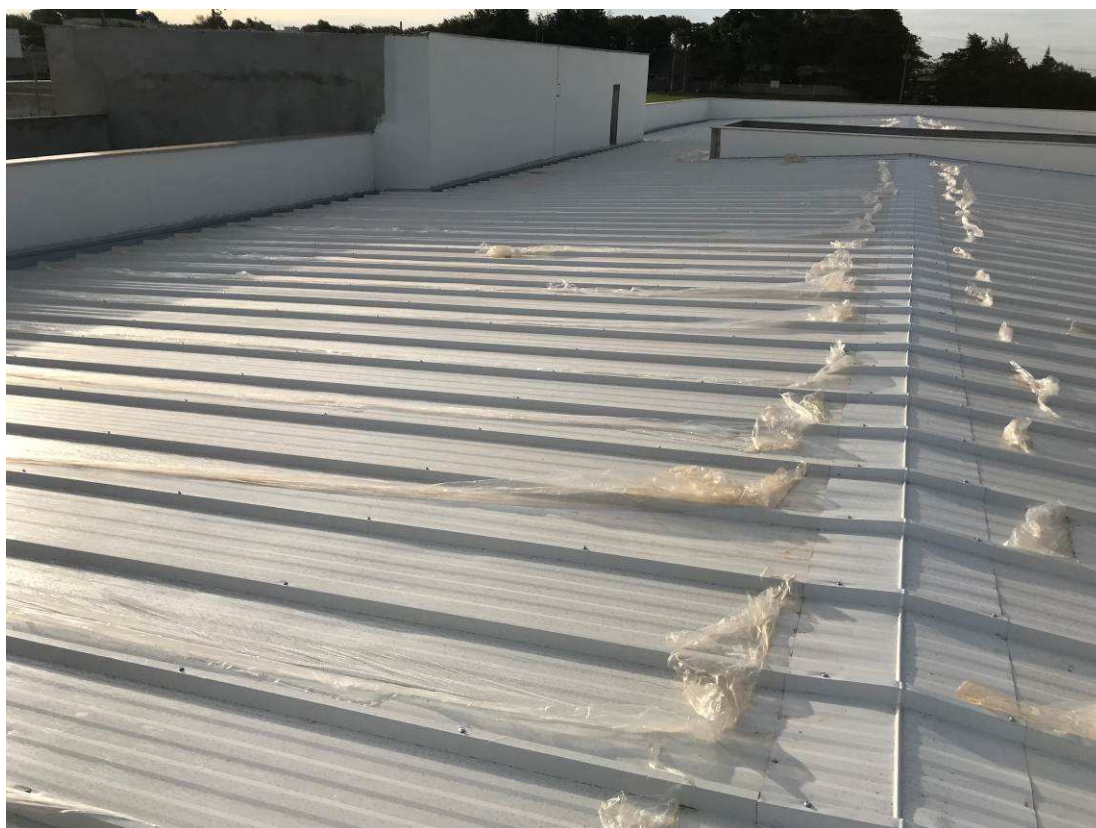
Figura 5 – Fórum - Cobertura.

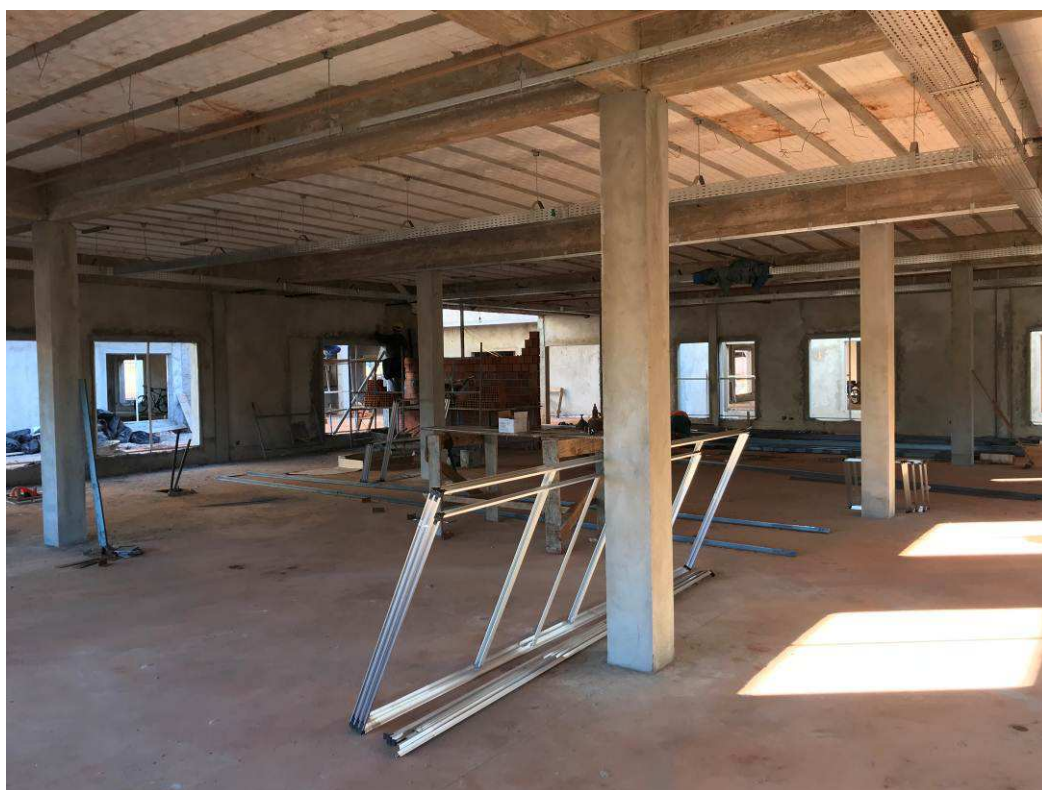
Figura 6 – Fórum - Vista interna - 1ª Vara.

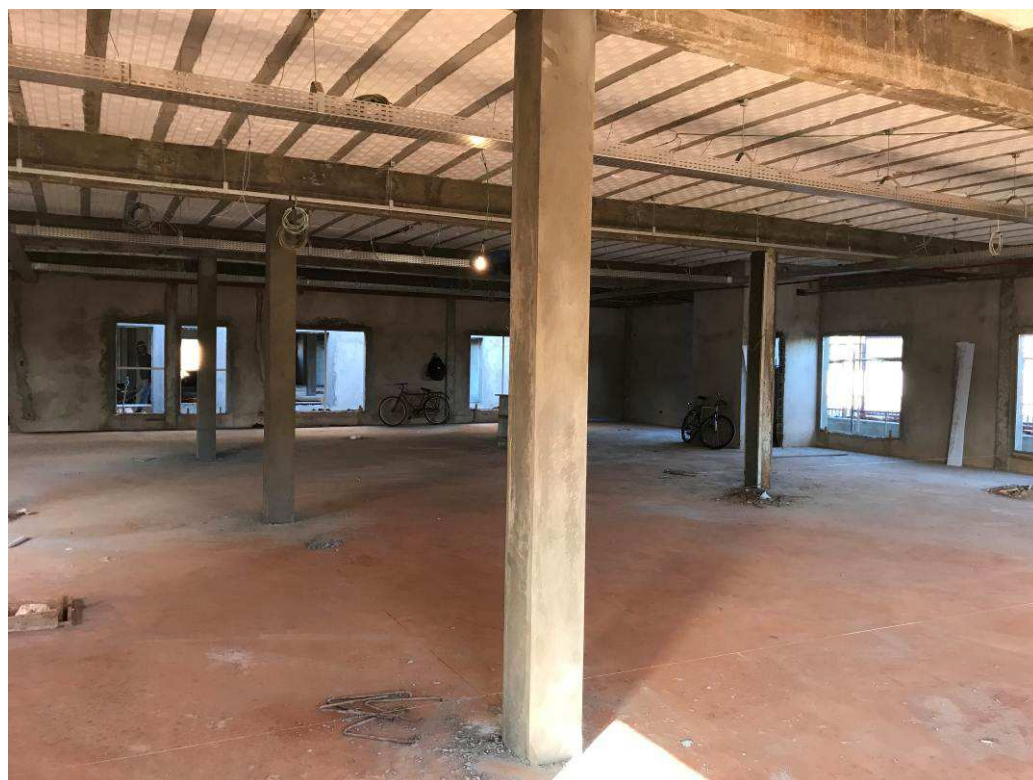
Figura 7 – Fórum - Vista interna - 2ª Vara.
