RELATÓRIO FOTOGRÁFICO – 4ª MEDIÇÃO

OBRA: EXECUÇÃO DE OBRA DE REFORMA DO IMÓVEL PARA O FÓRUM TRABALHISTA DE CURITIBA.

CONTRATADA: FORTALLEZA ENGCLIN LTDA.

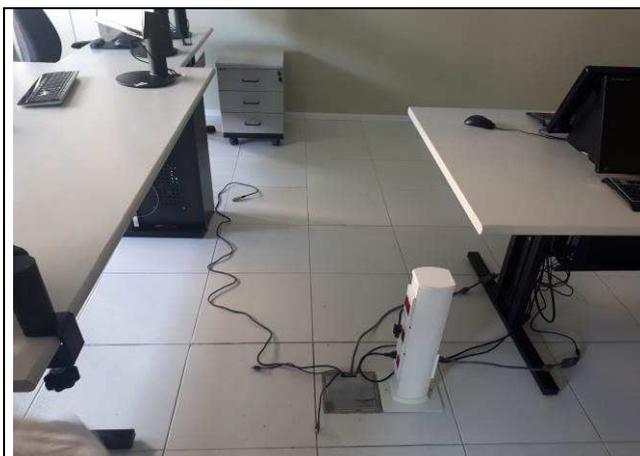
Figura 01E: totens e itens Dutotec.

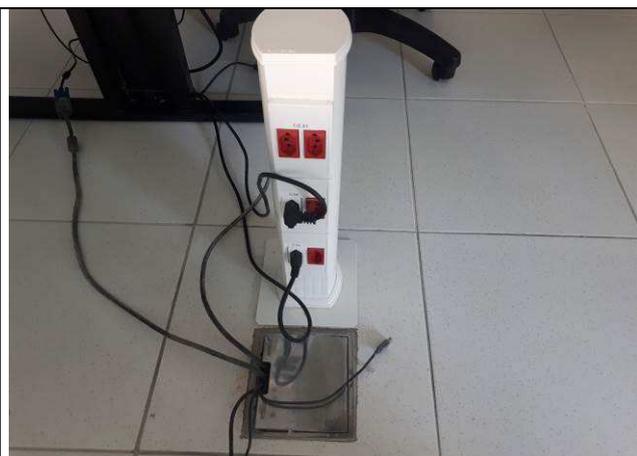
Figura 02E: totens e itens Dutotec.

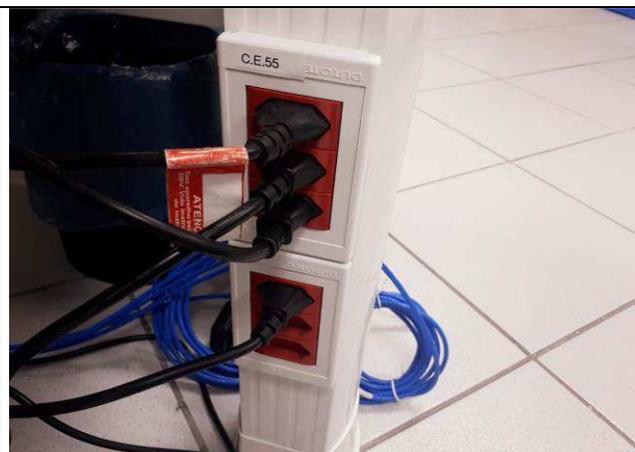
Figura 03E: totens e itens Dutolec.

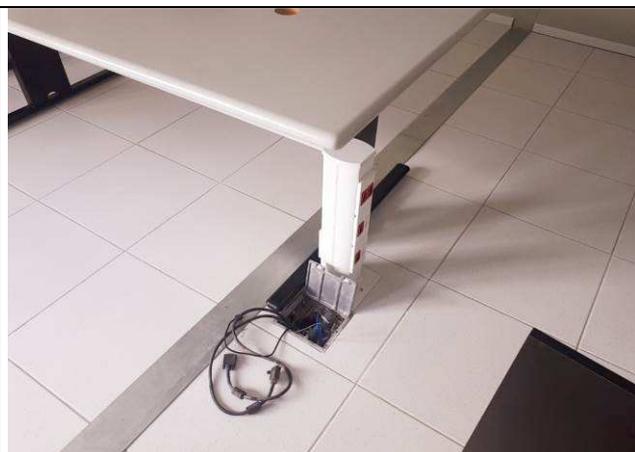
Figura 04E: totens e itens Dutolec.

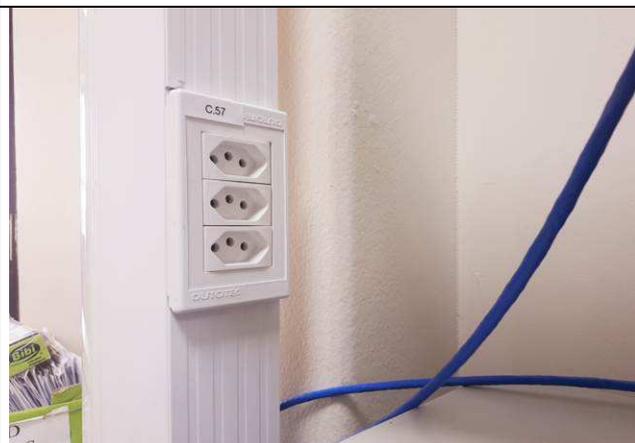
Figura 05E: colunas técnicas e itens Dutolec.

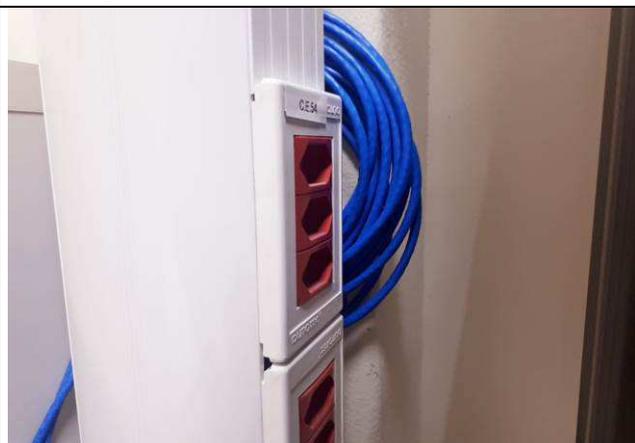
Figura 06E: colunas técnicas e itens Dutolec.

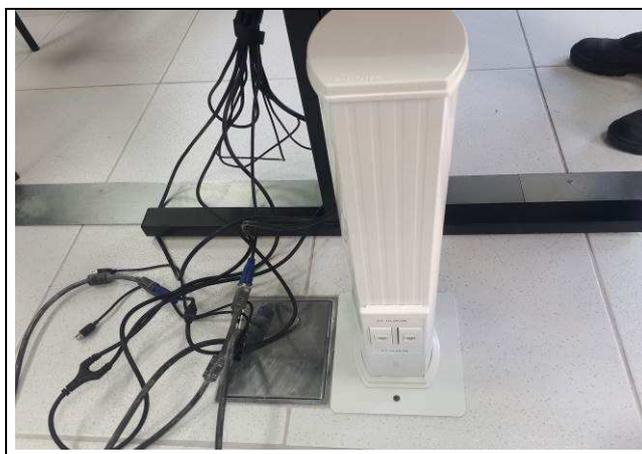
Figura 07E: conectores RJ45 e itens Dutotec.

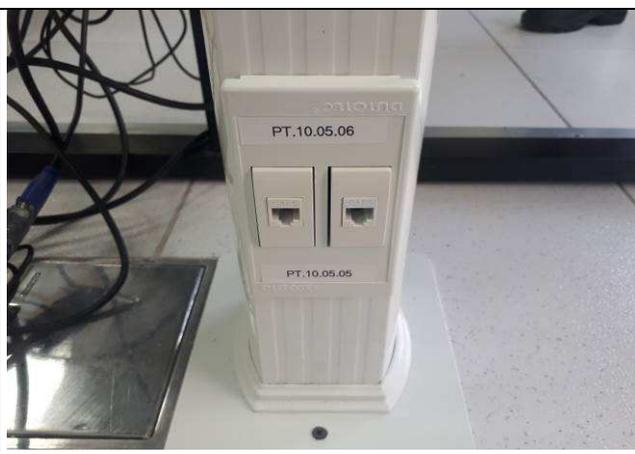
Figura 08E: conectores RJ45 e itens Dutotec.

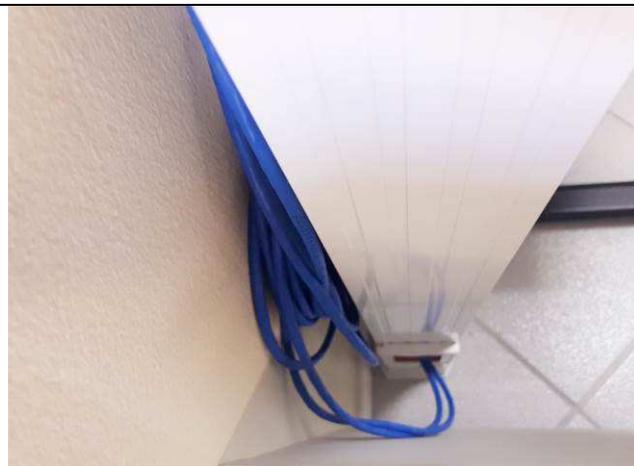
Figura 09E: Patch cords padrão genérico.

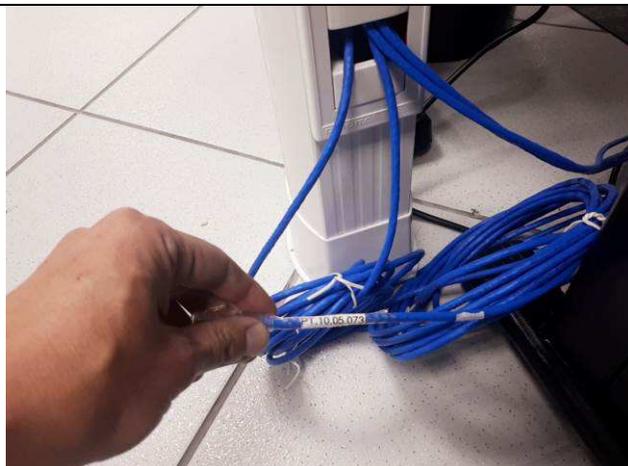
Figura 10E: Patch cords padrão genérico.

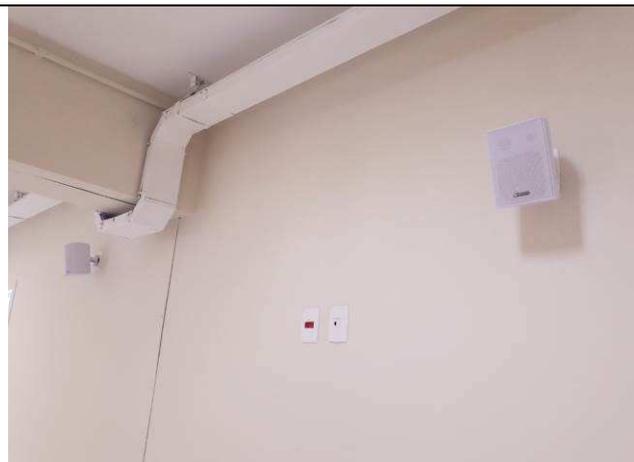
Figura 11E: caixas de som.

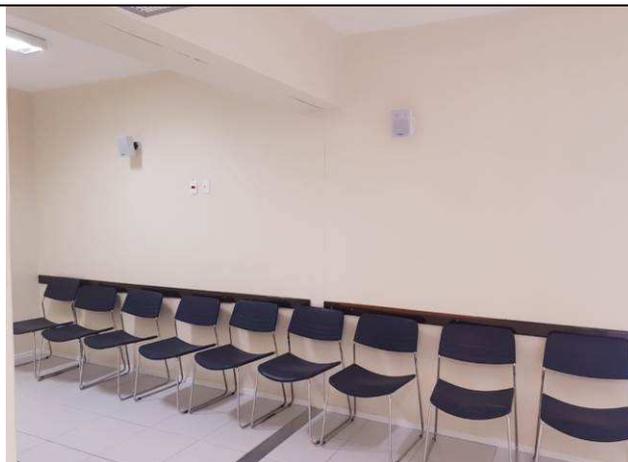
Figura 12E: caixas de som.

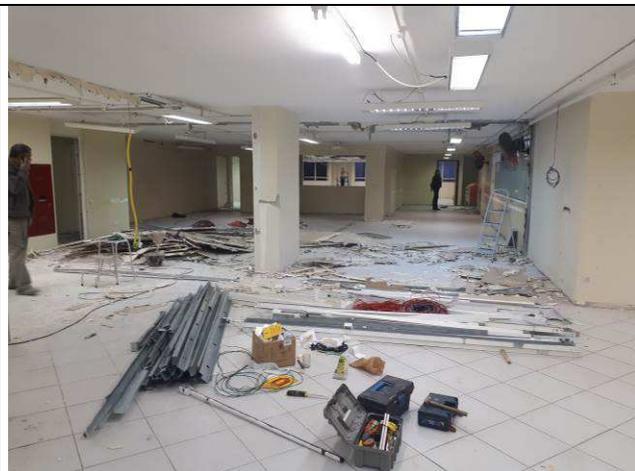
Figura 13E: retirada instalações VT 17 e 18.

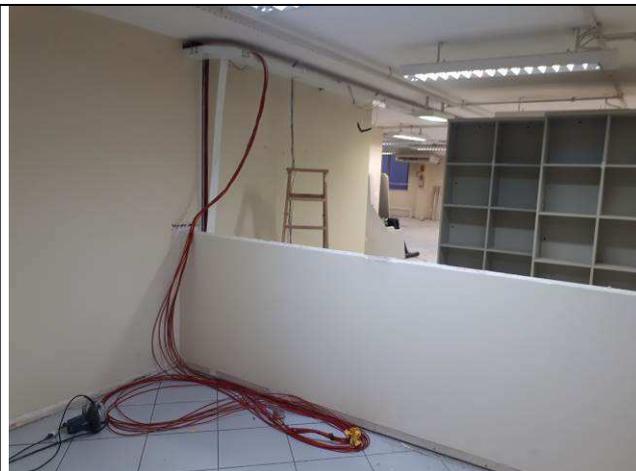
Figura 14E: retirada instalações VT 17 e 18.

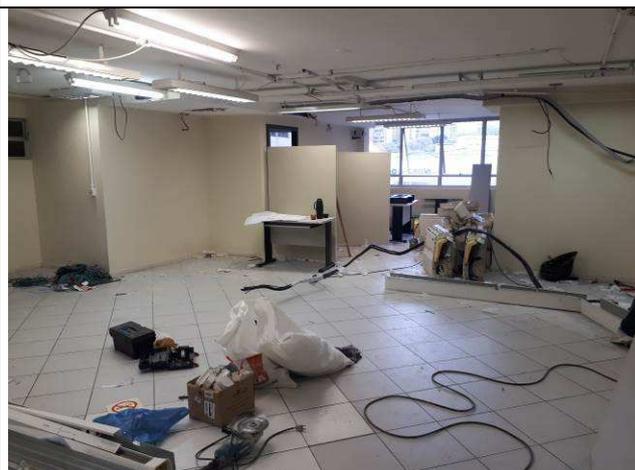
Figura 15E: retirada instalações VT 17 e 18.

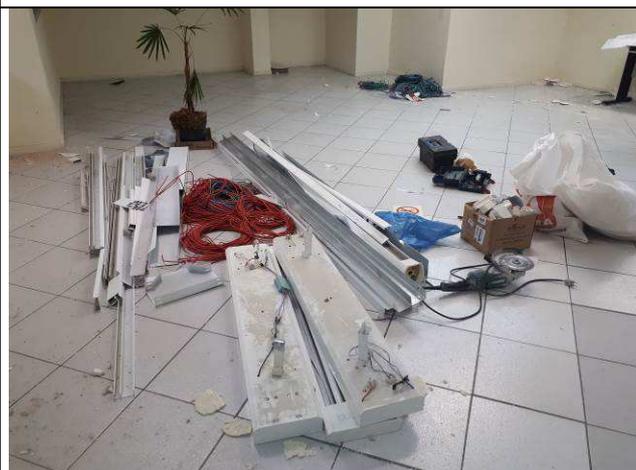
Figura 16E: retirada instalações VT 17 e 18.

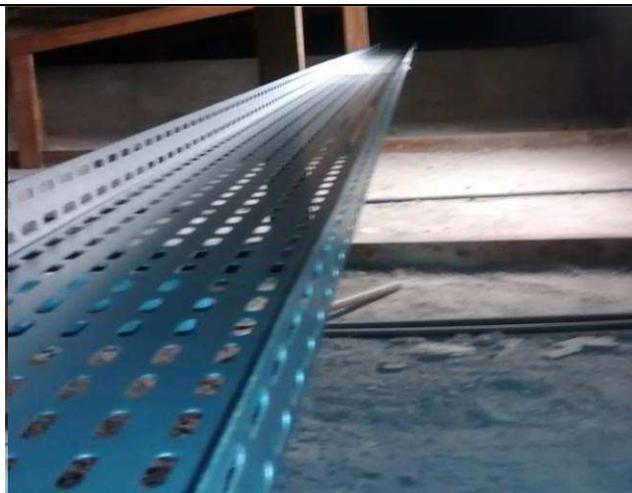
Figura 17E: eletrocalhas 200x50 na cobertura Fórum Trabalhista.

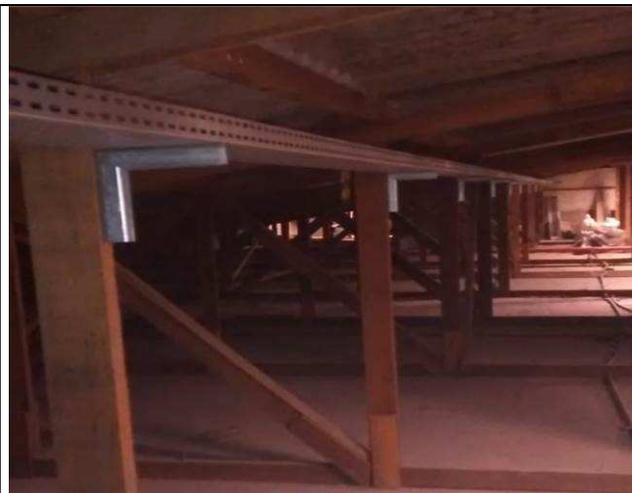
Figura 18E: eletrocalhas 200x50 na cobertura Fórum Trabalhista.

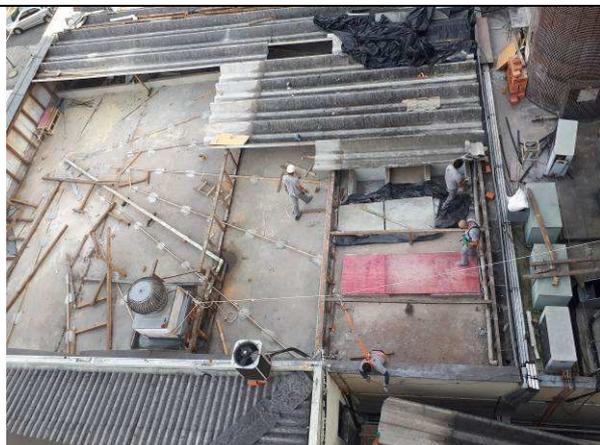
Figura 01C: Remoção de estrutura da cobertura

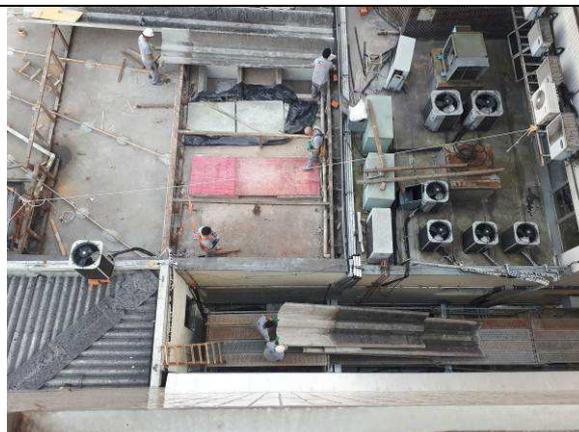
Figura 02C: Remoção de estrutura de cobertura

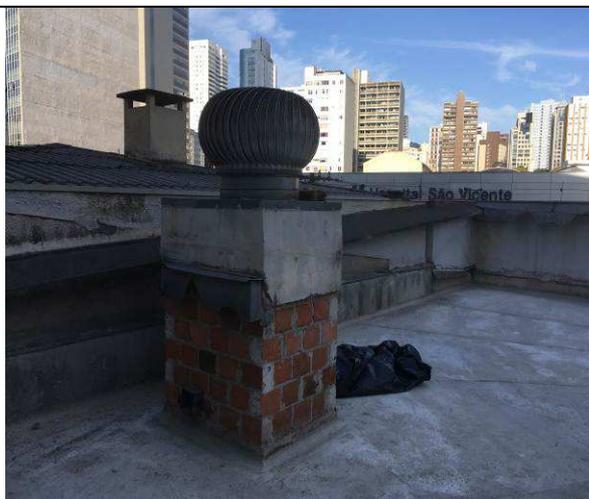
Figura 03C: Demolição de alvenaria nas bases dos exaustores eólicos e domus.

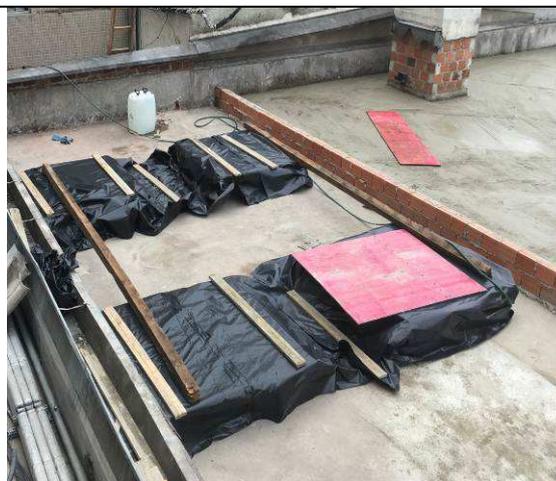
Figura 04C: Execução de tampas de concreto para fechamento dos vãos existentes na laje.

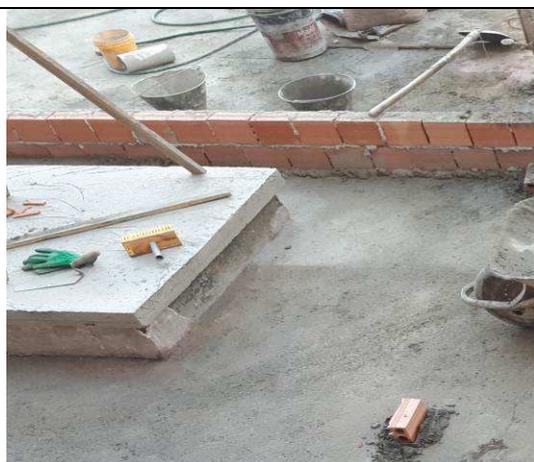
Figura 05C: Execução de tampas de concreto para fechamento dos vãos existentes na laje.

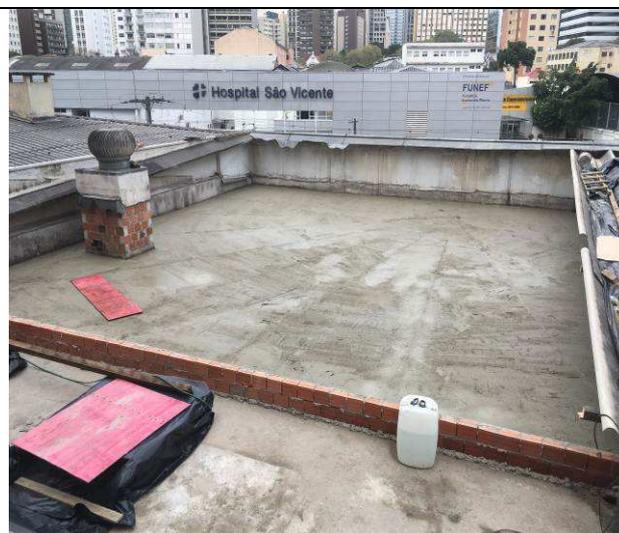
Figura 06C: Alvenaria nas platibandas

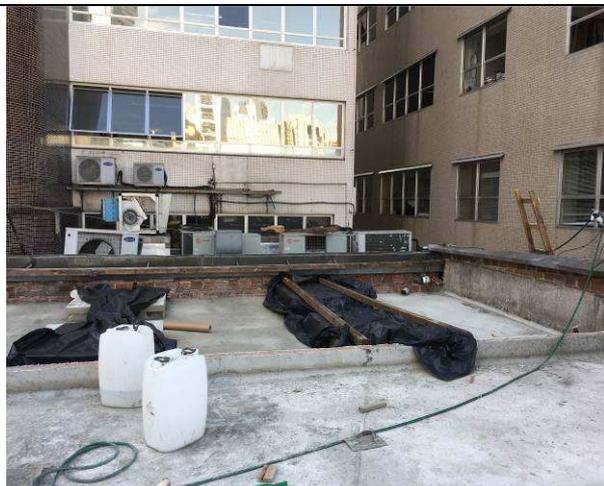
Figura 07C: Chapisco e reboco Platibandas

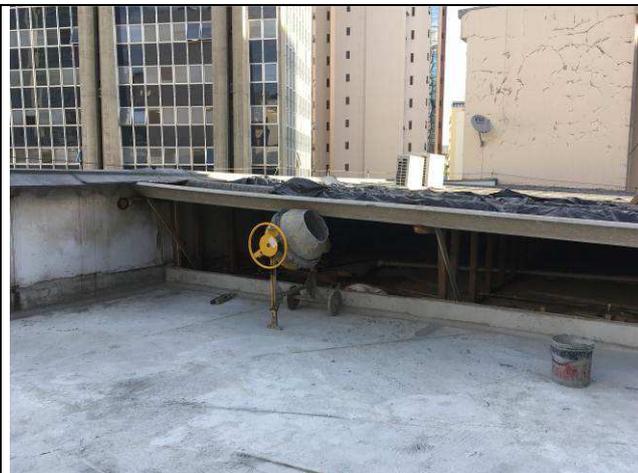
Figura 08C: Contrapiso em argamassa sobre a laje
