## ***RELATÓRIO – 13ª MEDIÇÃO***

**OBRA: EXECUÇÃO DE OBRA DE CONSTRUÇÃO DO IMÓVEL PARA O FÓRUM TRABALHISTA DE TOLEDO.**

**CONTRATADA: P.R.P. EMPREENDIMENTOS E CONSTRUÇÃO CIVIL LTDA - ME.**

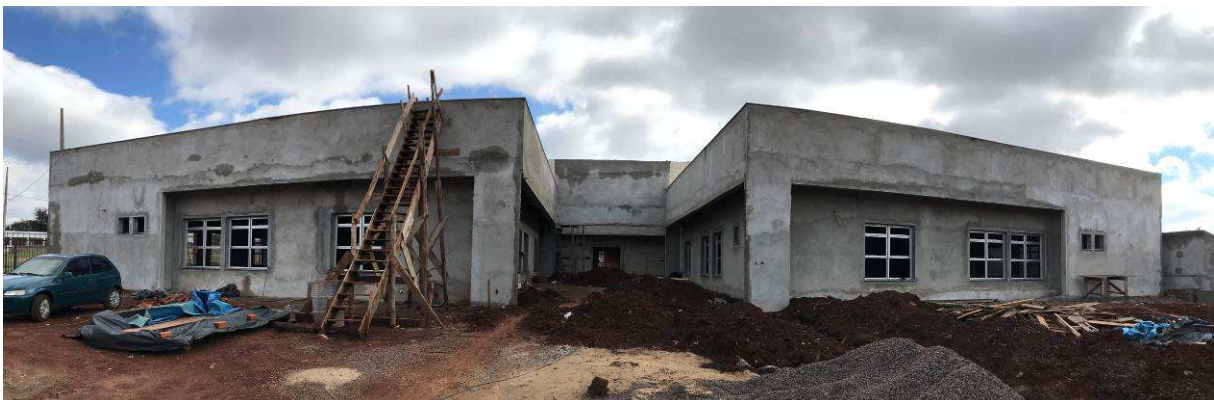
Figura 1 – Fórum - Vista externa.

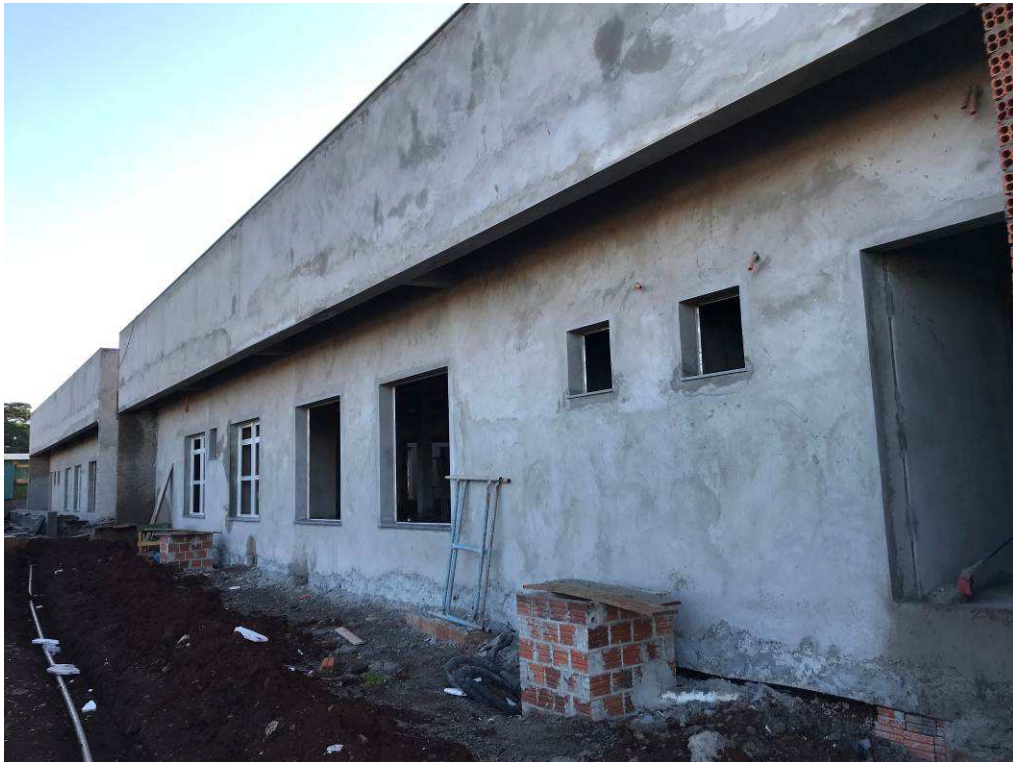
Figura 2 – Fórum - Vista externa.

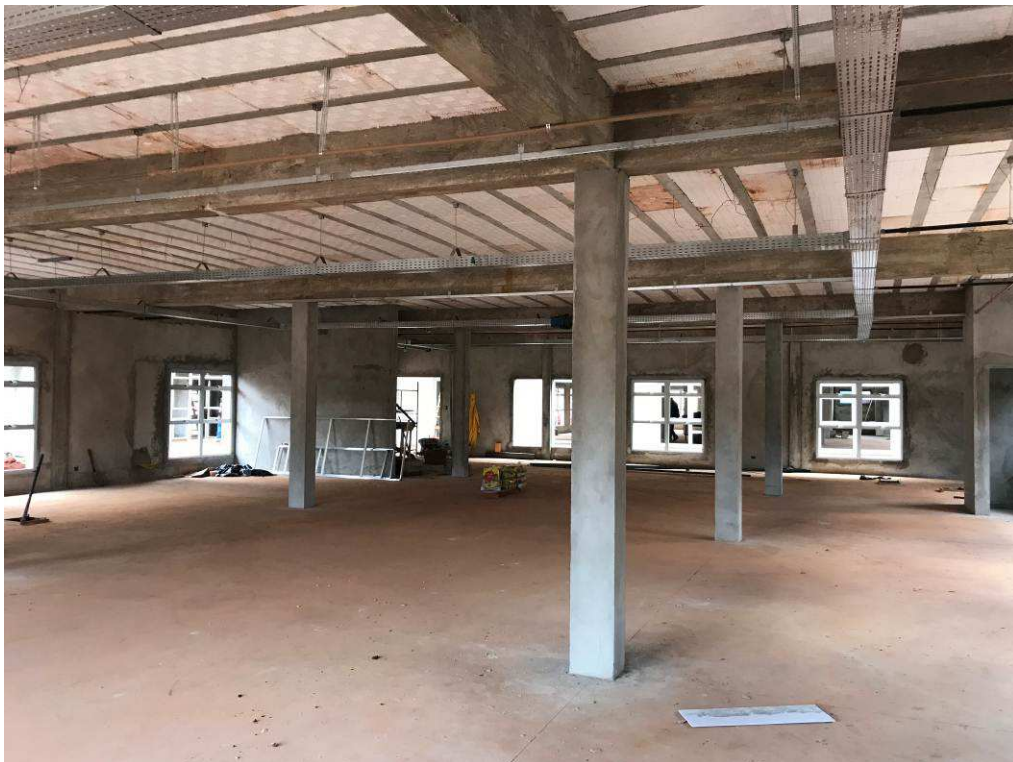
Figura 3 – Fórum - Vista interna.
