RELATÓRIO FOTOGRÁFICO – 13ª MEDIÇÃO

OBRA: EXECUÇÃO DE OBRA DE CONSTRUÇÃO DO IMÓVEL PARA O FÓRUM TRABALHISTA DE TOLEDO.

CONTRATADA: P.R.P. EMPREENDIMENTOS E CONSTRUÇÃO CIVIL LTDA - ME.

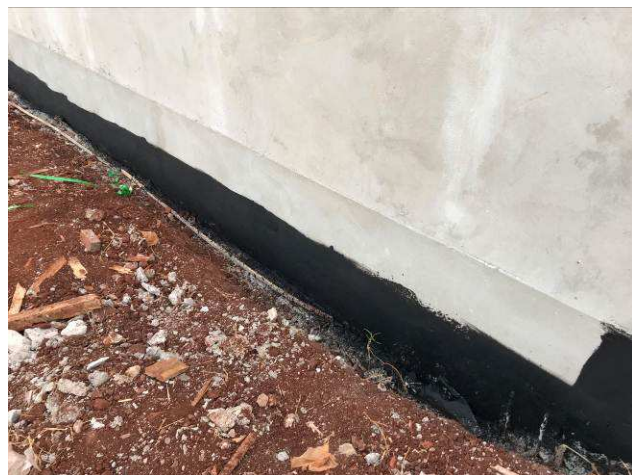
Figura 01C: Revestimento argamassado - Muros de arrimo.

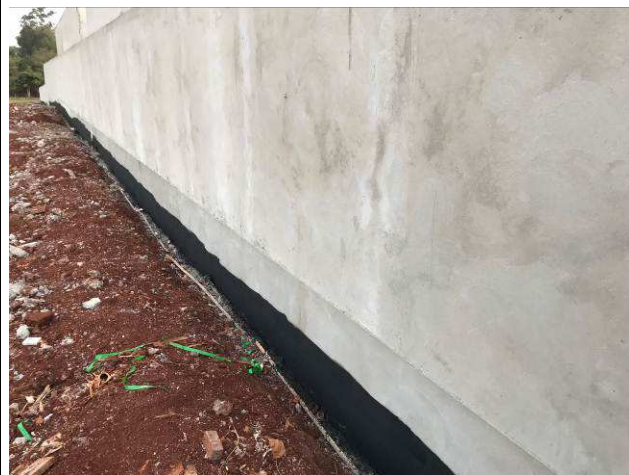
Figura 02C: Revestimento argamassado - Muros de arrimo.

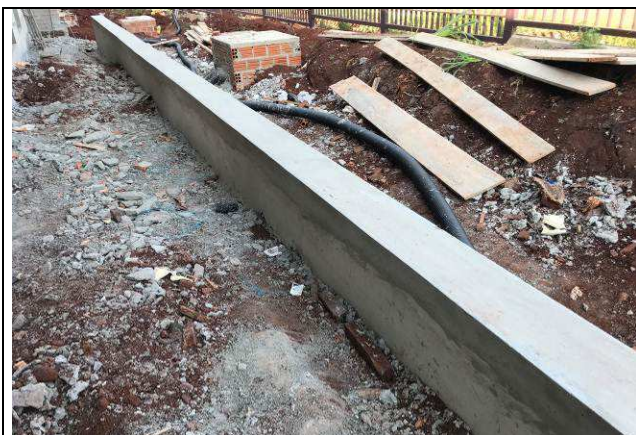
Figura 03C: Revestimento argamassado - Muros de arrimo.

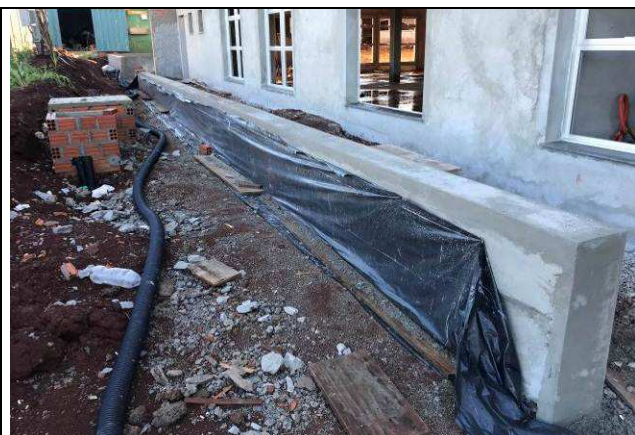
Figura 04C: Revestimento argamassado e lona da drenagem - Muros de arrimo.

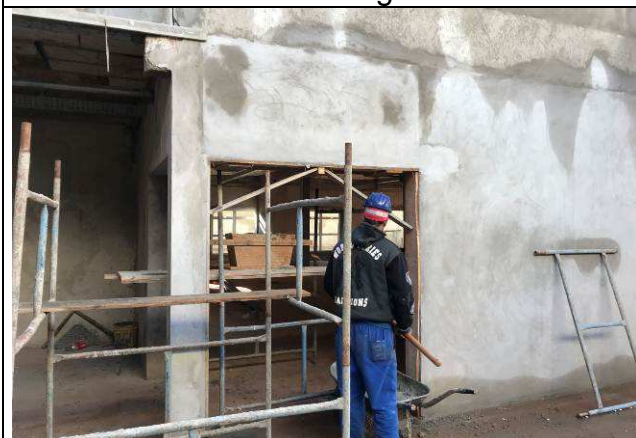
Figura 07C: Alvenaria de fechamento lateral do Hall central.

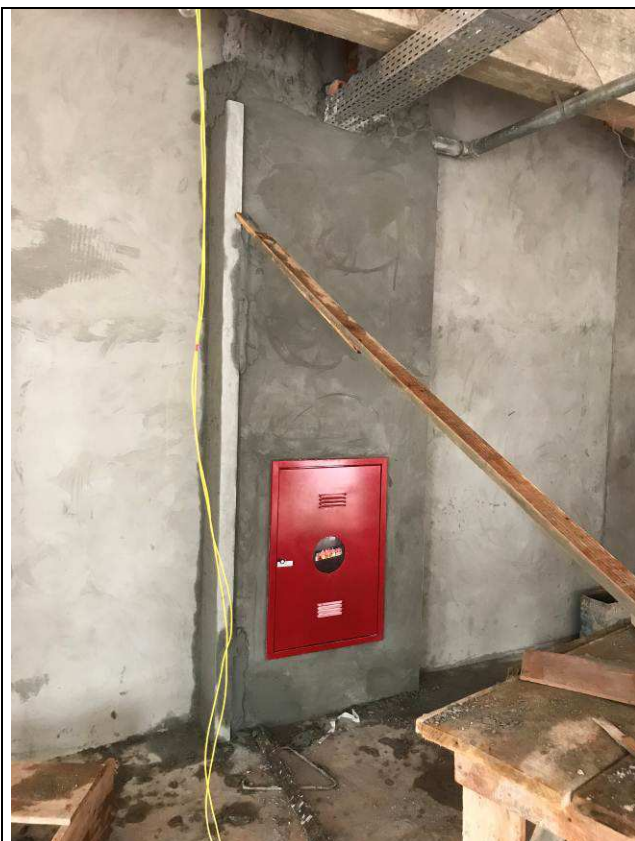
Figura 09C: Alvenaria de fechamento lateral do Hall central.

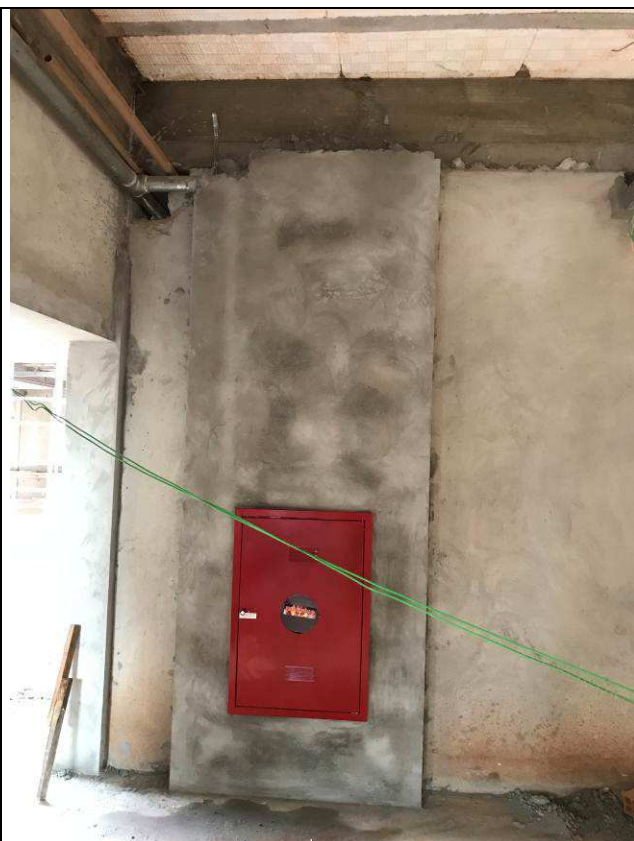
Figura 10C: Alvenaria de fechamento dos abrigos de hidrantes.

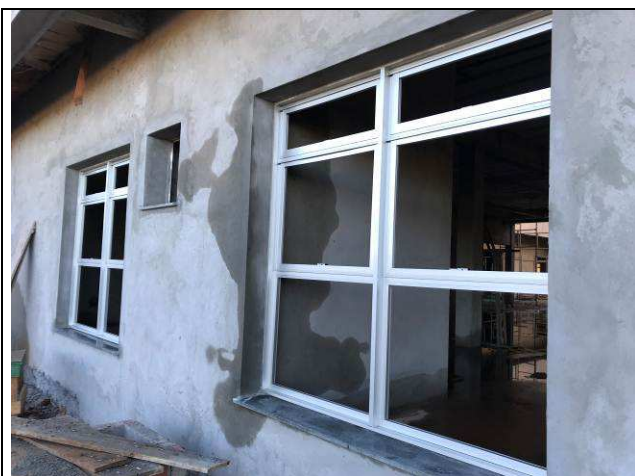
Figura 11C: Janelas em alumínio máximo ar 1,80m x 1,80m.

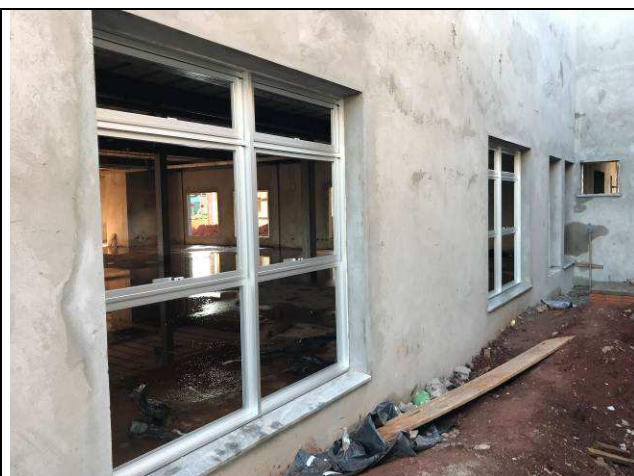
Figura 12C: Janelas em alumínio máximo ar 1,80m x 1,80m.

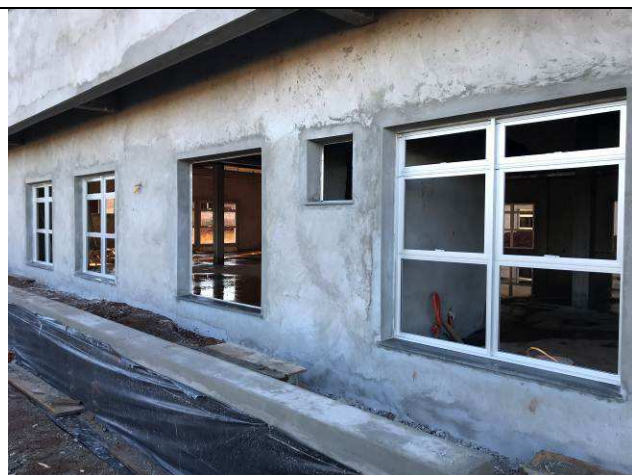
Figura 13C: Janelas em alumínio máximo ar 1,80m x 1,80m.

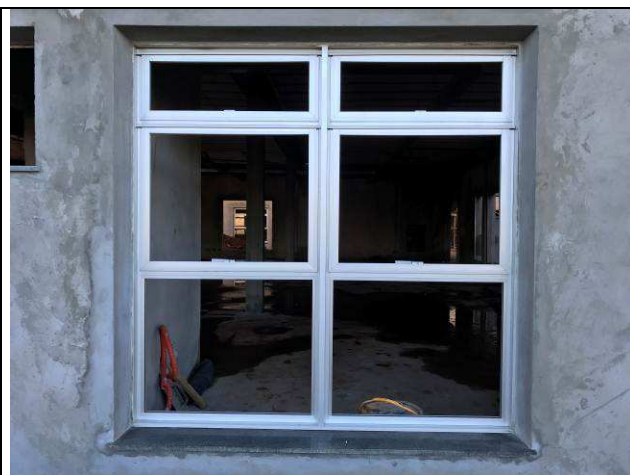
Figura 14C: Janelas em alumínio máximo ar 1,80m x 1,80m.

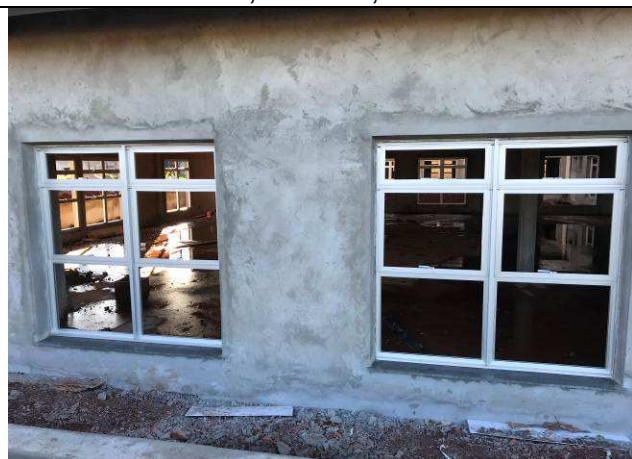
Figura 15C: Janelas em alumínio máximo ar 1,80m x 1,80m.

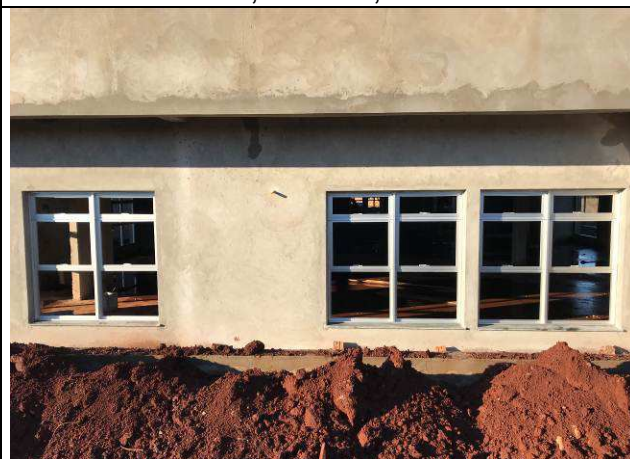
Figura 16C: Janelas em alumínio máximo ar 1,80m x 1,80m.

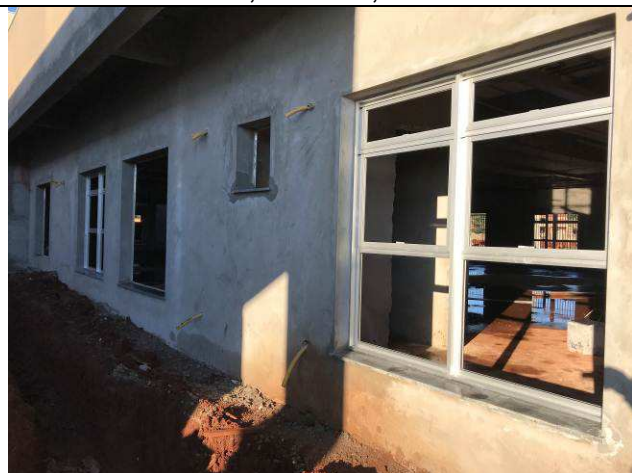
Figura 17C: Janelas em alumínio máximo ar 1,80m x 1,80m.

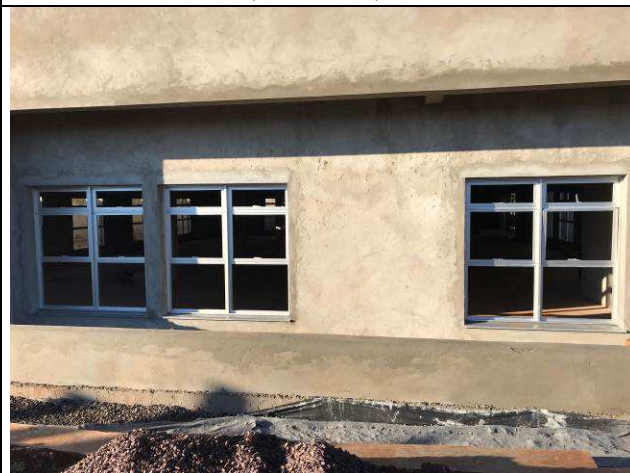
Figura 18C: Janelas em alumínio máximo ar 1,80m x 1,80m.

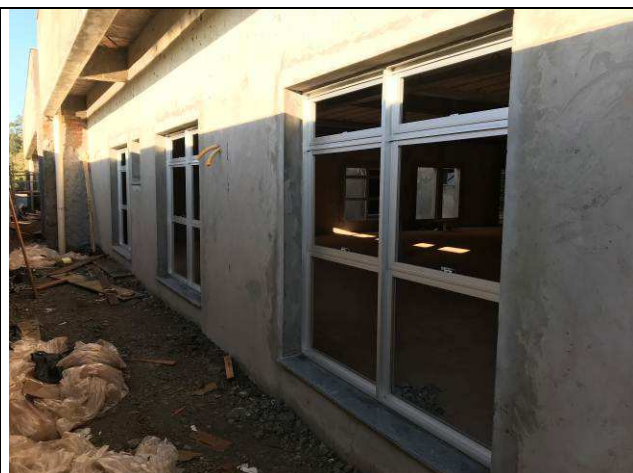
Figura 19C: Janelas em alumínio máximo ar 1,80m x 1,80m.

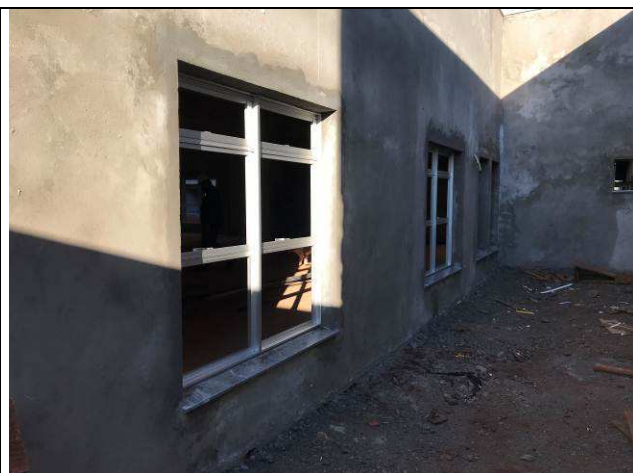
Figura 20C: Janelas em alumínio máximo ar 1,80m x 1,80m.

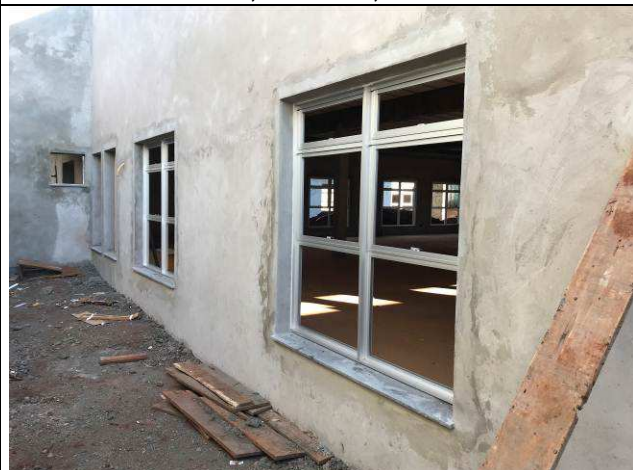
Figura 21C: Janelas em alumínio máximo ar 1,80m x 1,80m.

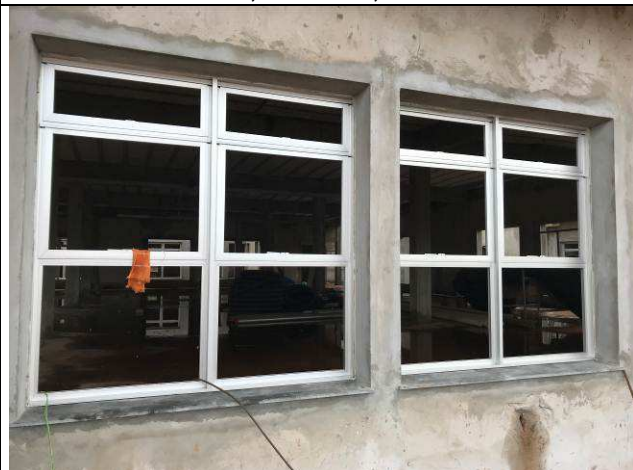
Figura 22C: Janelas em alumínio máximo ar 1,80m x 1,80m.

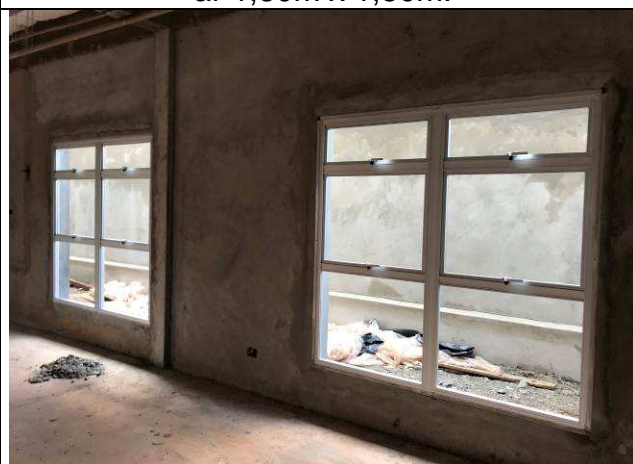
Figura 23C: Janelas em alumínio máximo ar 1,80m x 1,80m.

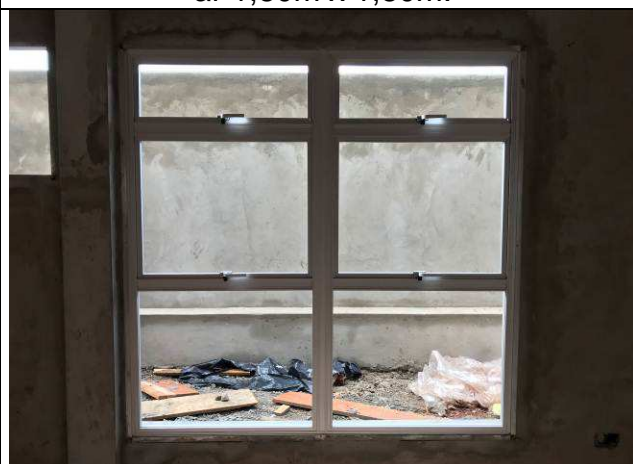
Figura 24C: Janelas em alumínio máximo ar 1,80m x 1,80m.

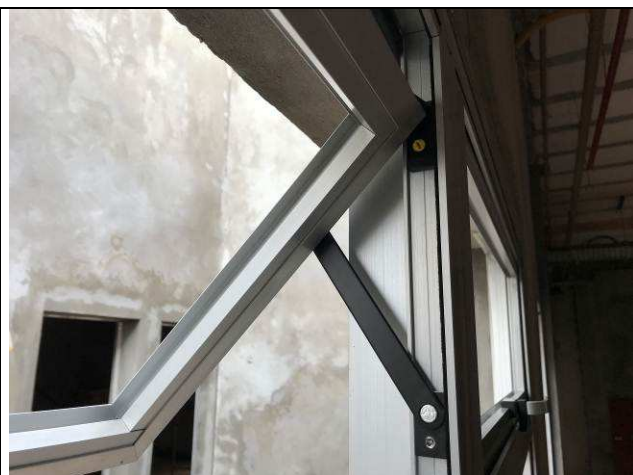
Figura 25C: Braço de abertura.

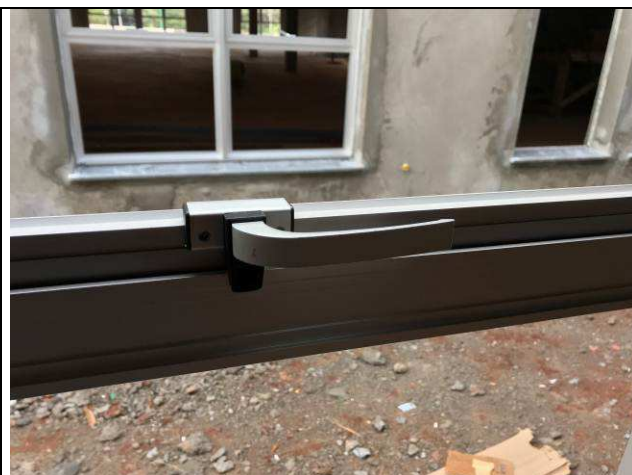
Figura 26C: Trinco de fechamento.

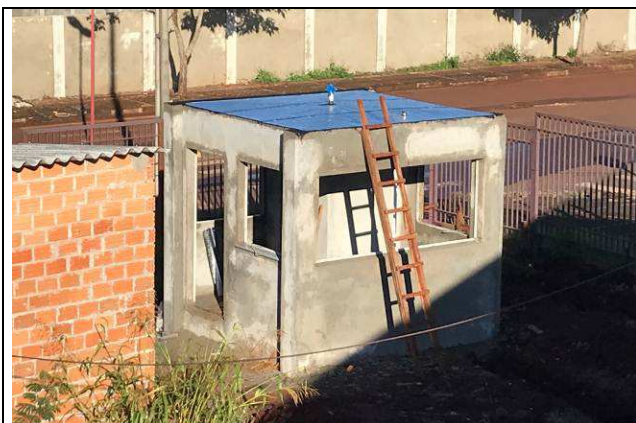
Figura 27C: Impermeabilização da cobertura com manta - Guarita.

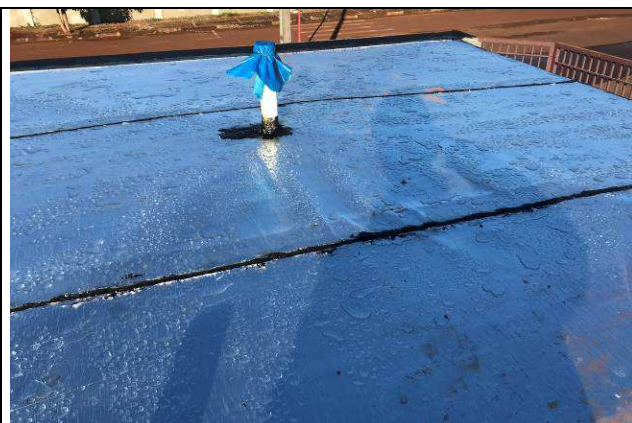
Figura 28C: Impermeabilização da cobertura com manta - Guarita.

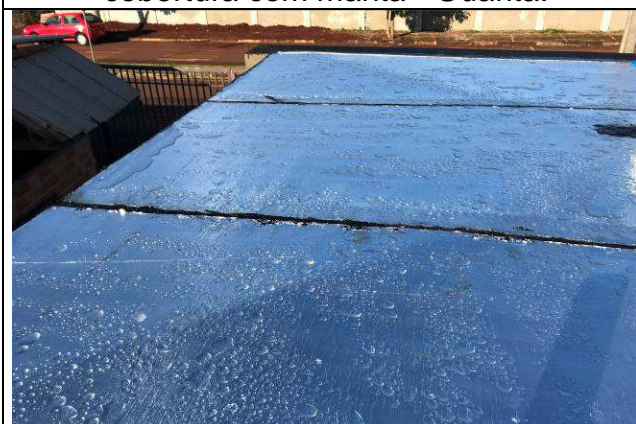
Figura 29C: Impermeabilização da cobertura com manta - Guarita.

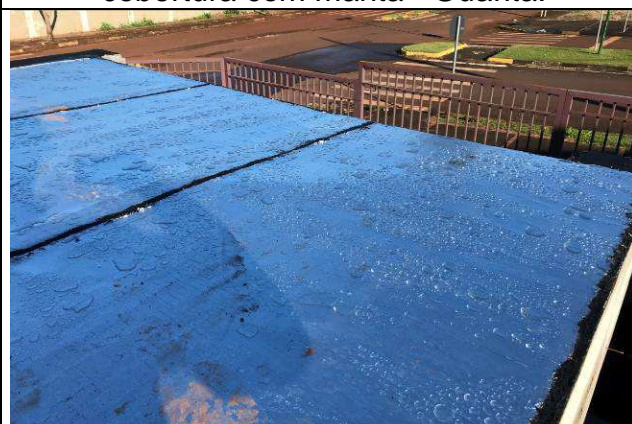
Figura 30C: Impermeabilização da cobertura com manta - Guarita.

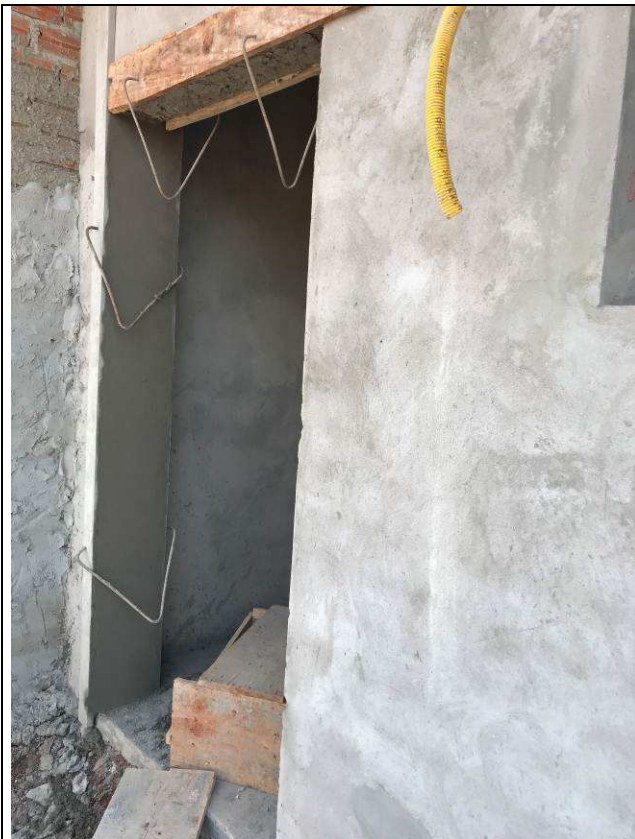
Figura 31C: Requadros - portas externas.

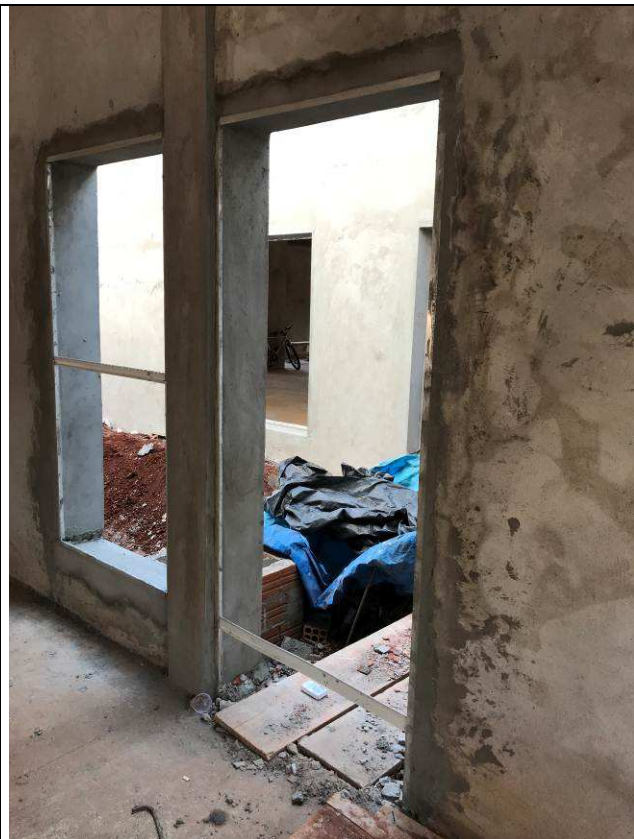
Figura 32C: Requadros - portas externas.

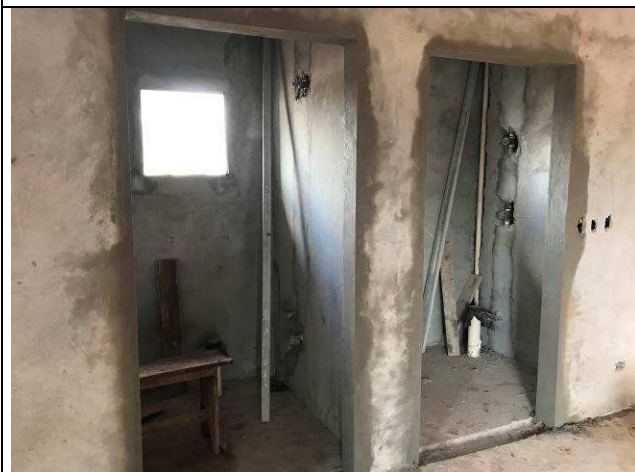
Figura 33C: Requadros - portas internas.

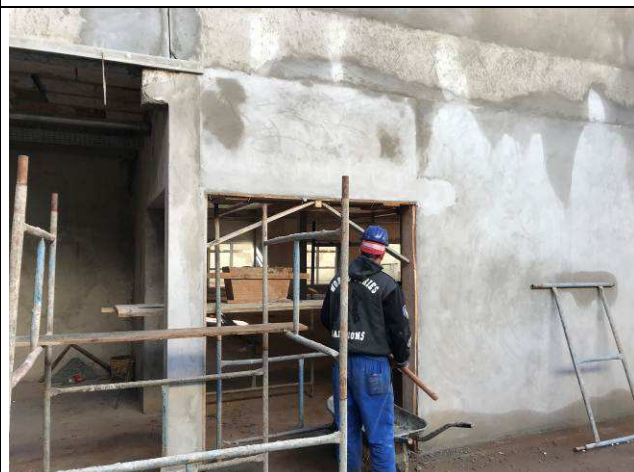
Figura 34C: Requadros - portas internas.

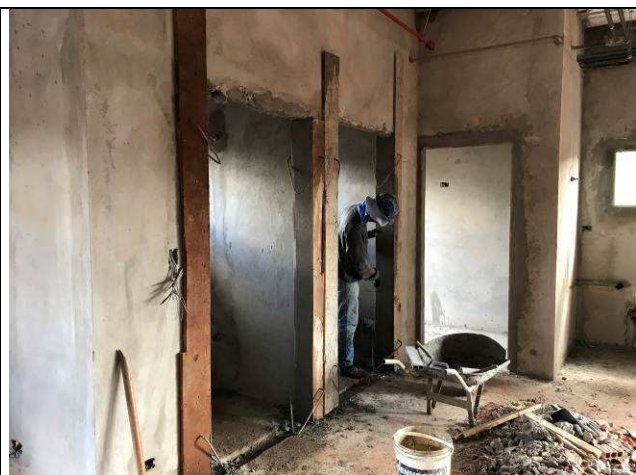
Figura 35C: Requadros - portas internas.

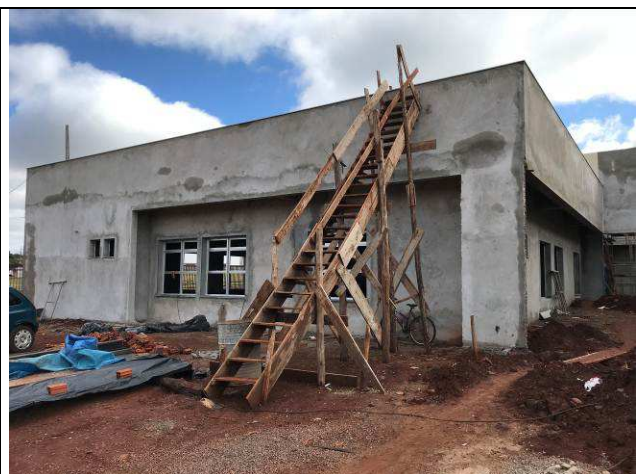
Figura 37C: Revestimento externo.

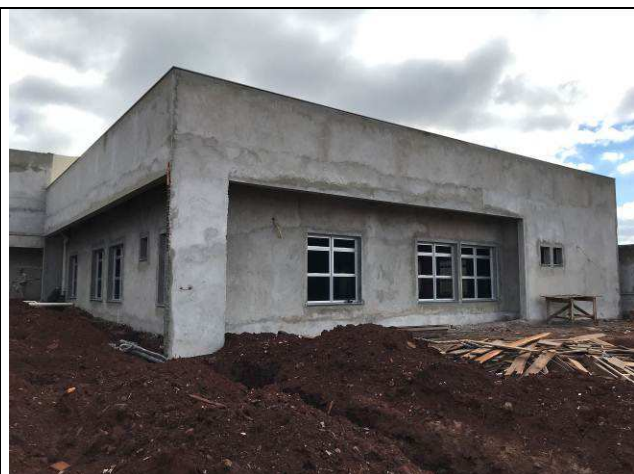
Figura 38C: Revestimento externo.

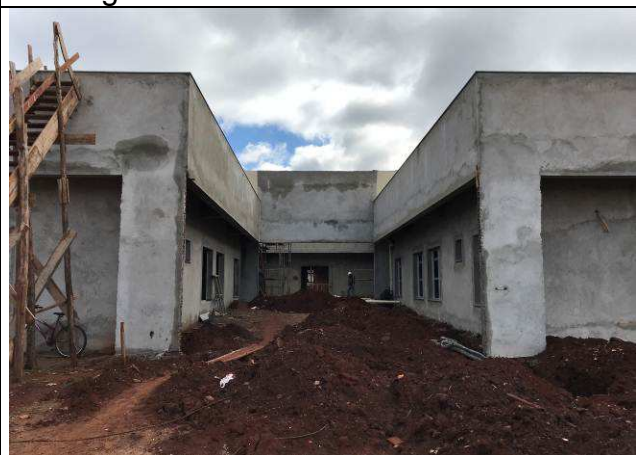
Figura 39C: Revestimento externo.

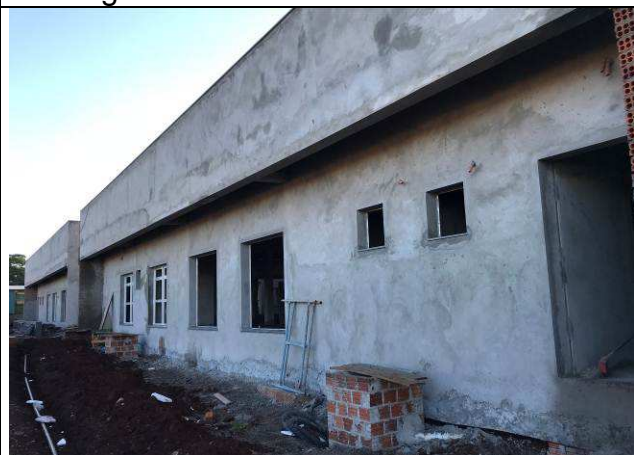
Figura 40C: Revestimento externo.

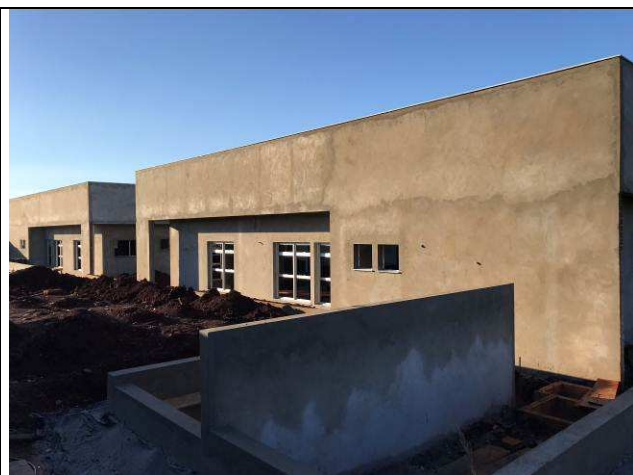
Figura 41C: Revestimento externo.

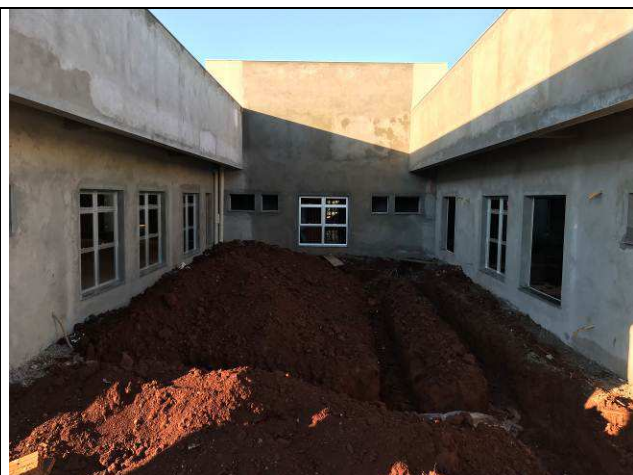
Figura 42C: Revestimento externo.

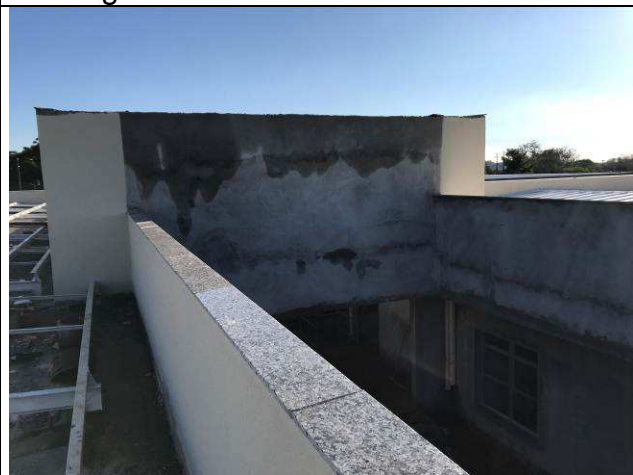
Figura 43C: Revestimento externo.

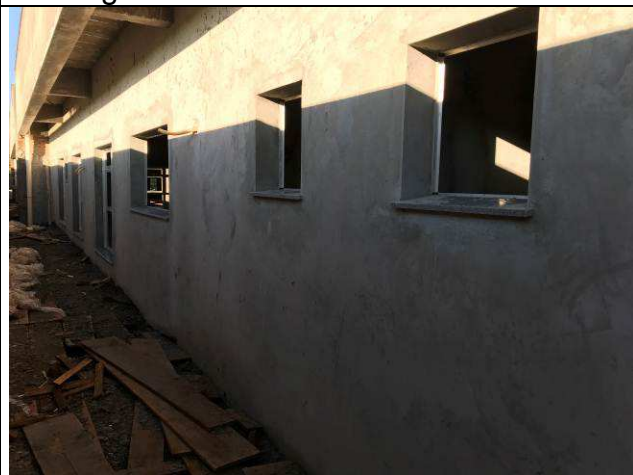
Figura 44C: Revestimento externo.

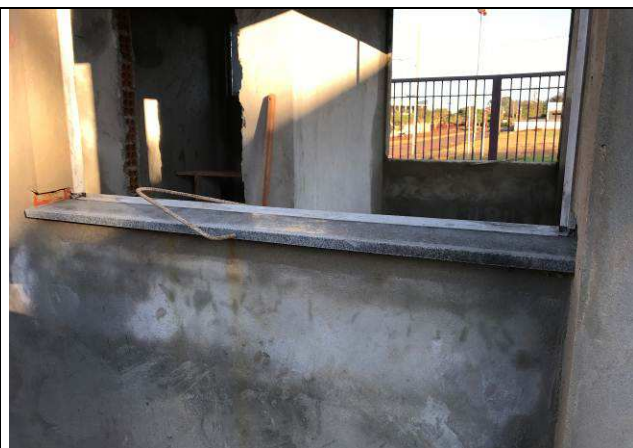
Figura 45C: Peitoris das janelas - Guarita.

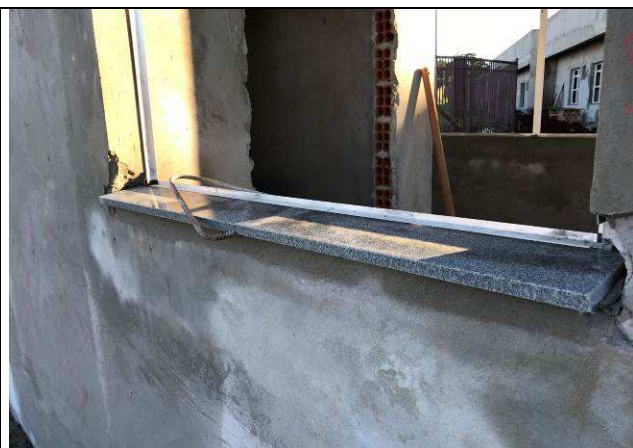
Figura 46C: Peitoris das janelas - Guarita.

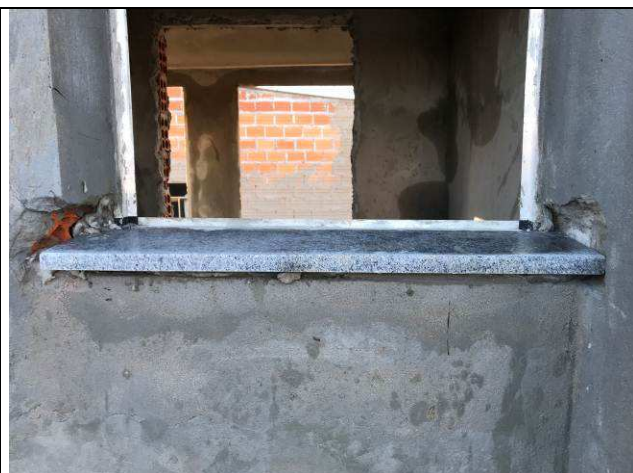
Figura 47C: Peitoris das janelas - Guarita.

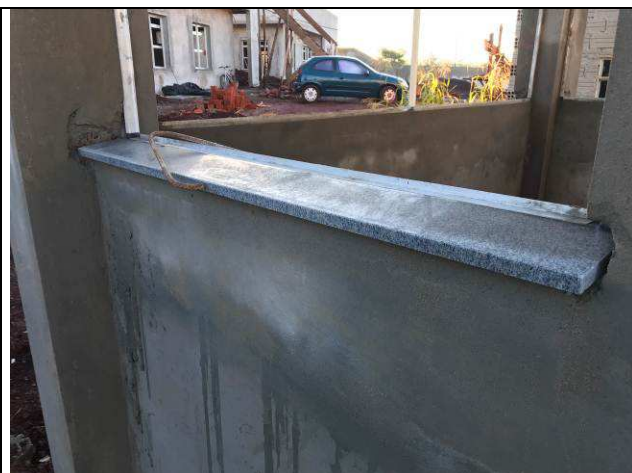
Figura 48C: Peitoris das janelas - Guarita.

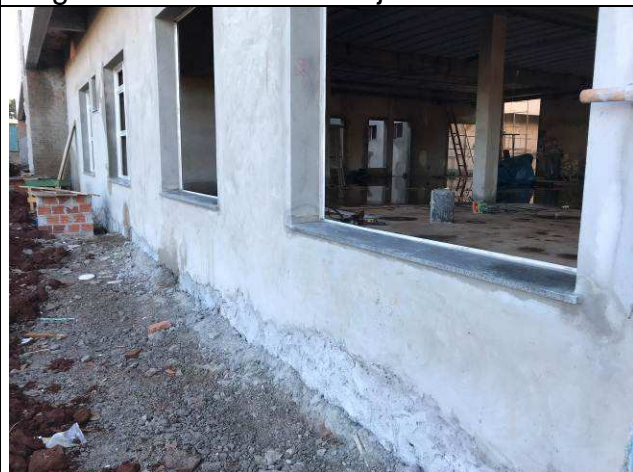
Figura 49C: Peitoris das janelas - Fórum.

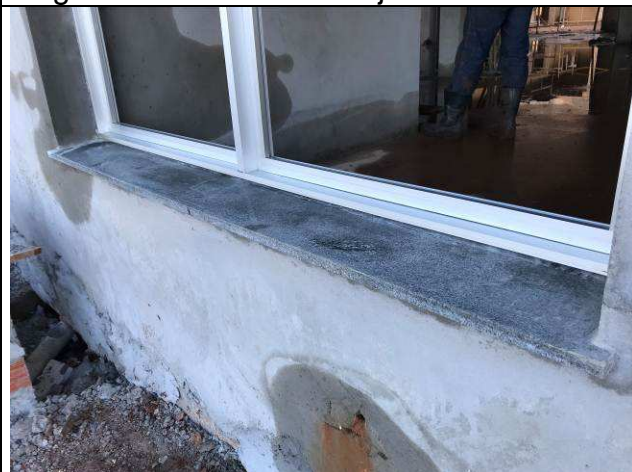
Figura 50C: Peitoris das janelas - Fórum.

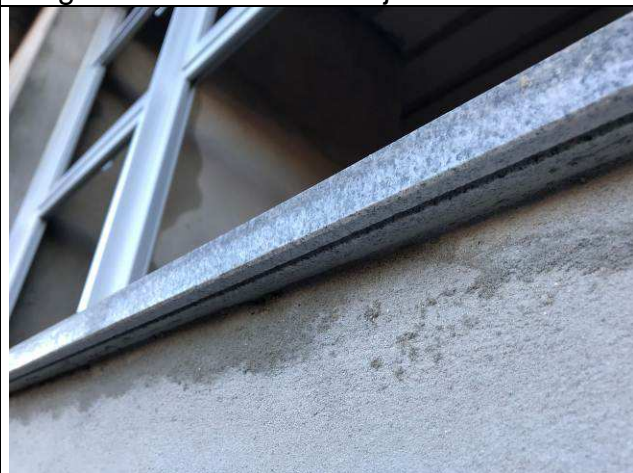
Figura 51C: Peitoris das janelas - detalhe da pingadeira - Fórum.

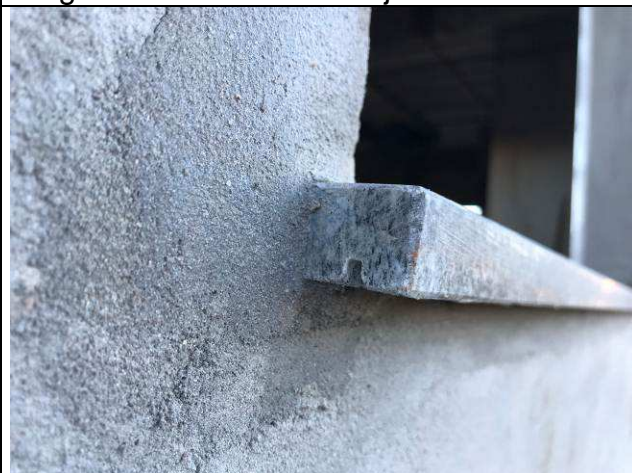
Figura 52C: Peitoris das janelas - detalhe da pingadeira - Fórum.

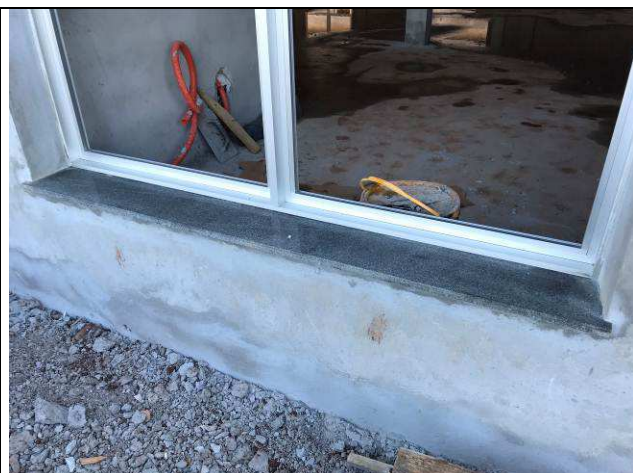
Figura 53C: Peitoris das janelas - Fórum.

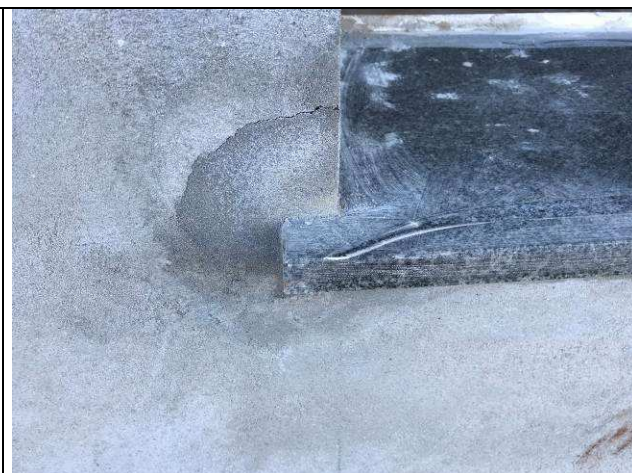
Figura 54C: Peitoris das janelas - detalhe do avanço lateral - Fórum.

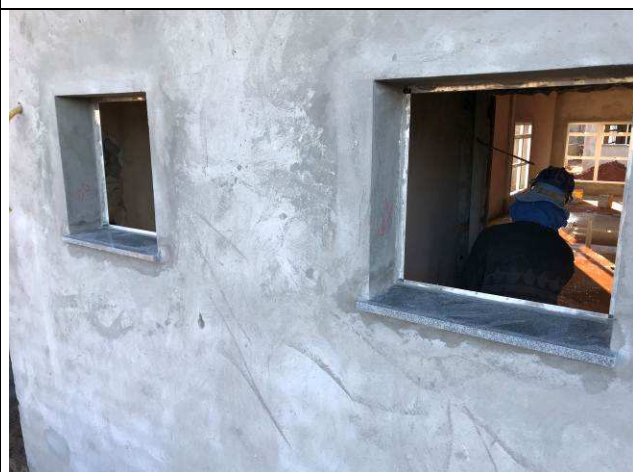
Figura 55C: Peitoris das janelas - Fórum.

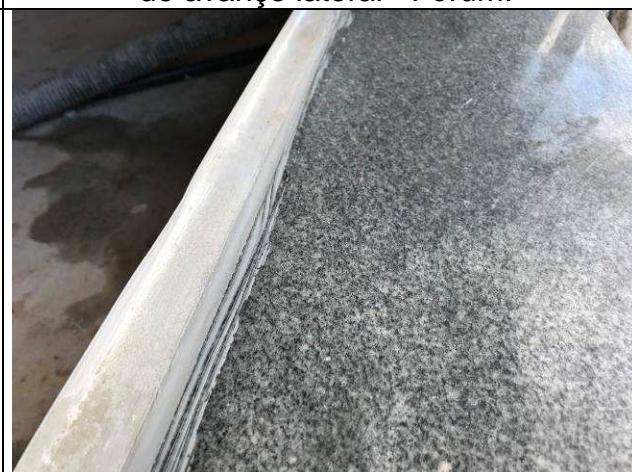
Figura 56C: Aplicação de elastômero de poliuretano entre o caixilho e o peitoril.

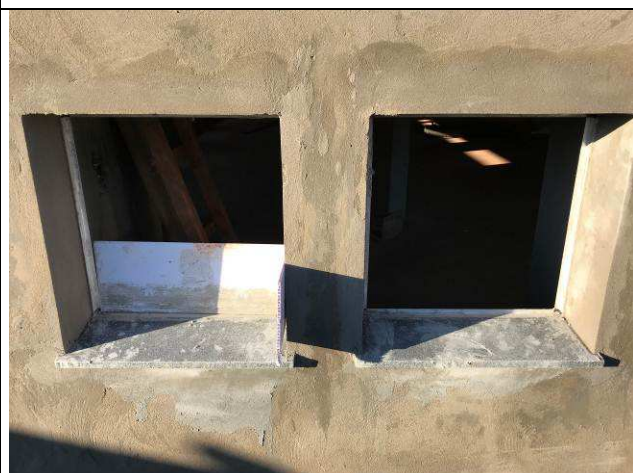
Figura 57C: Peitoris das janelas - Fórum.

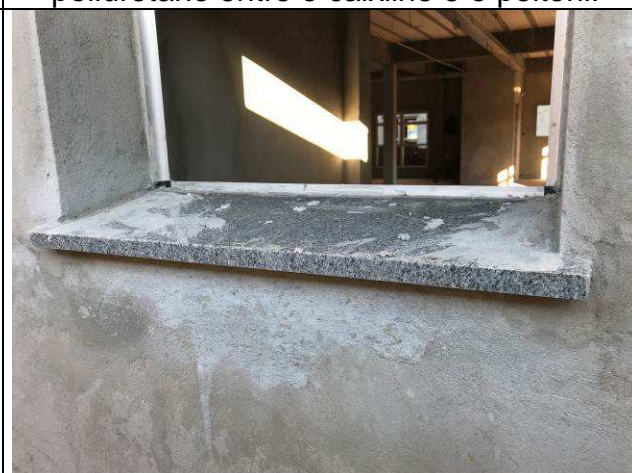
Figura 58C: Peitoris das janelas - Fórum.

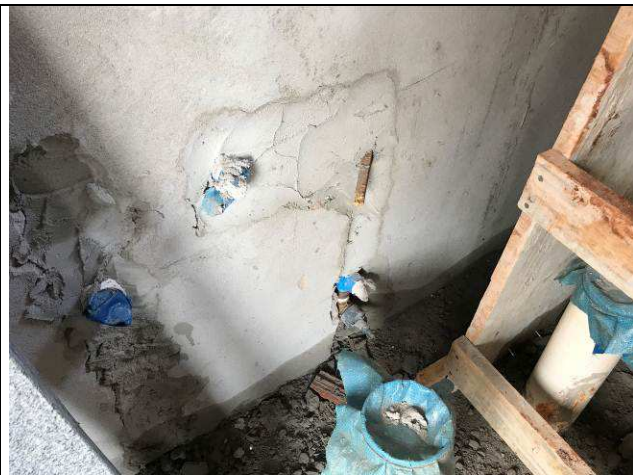
Figura 59C: Registro instalado - guarita.

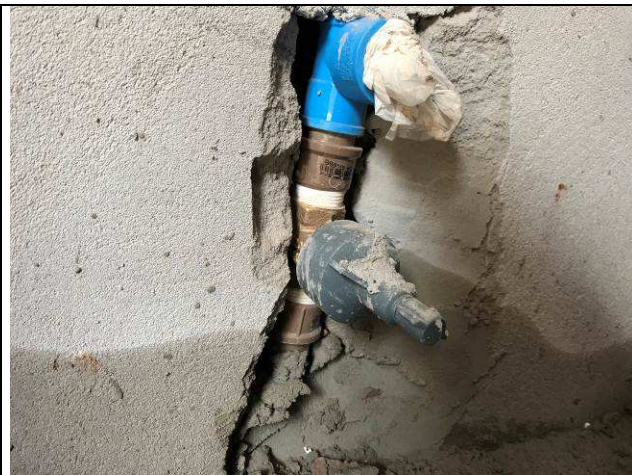
Figura 60C: Registro instalado - guarita.

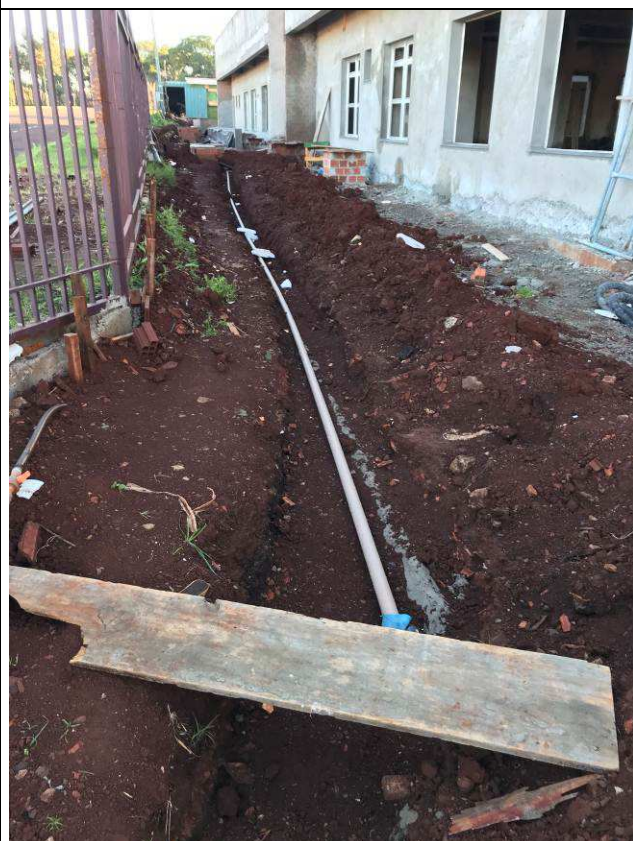
Figura 61C: Alimentação de água fria - tubo externo do cavalete aos reservatórios.

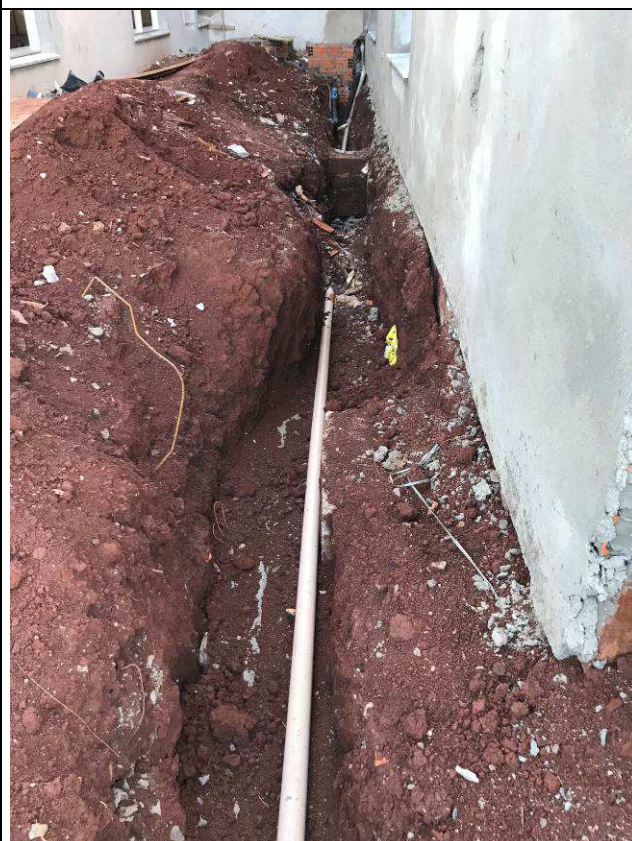
Figura 62C: Alimentação de água fria - tubo externo do cavalete aos reservatórios.

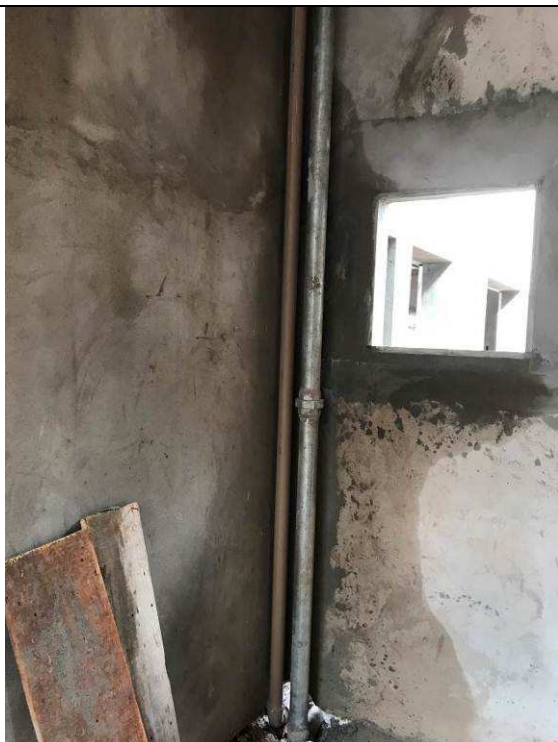
Figura 63C: Alimentação de água fria - tubo interno do caivete aos reservatórios.

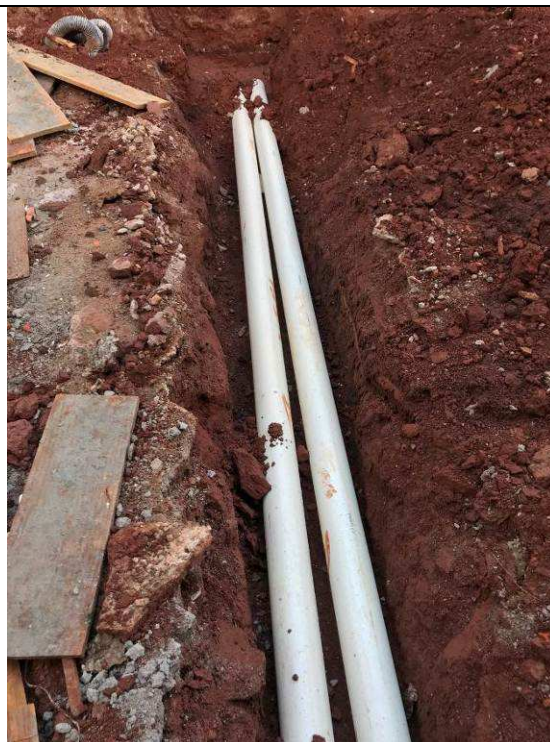
Figura 64C: Tubos de captação de águas pluviais.

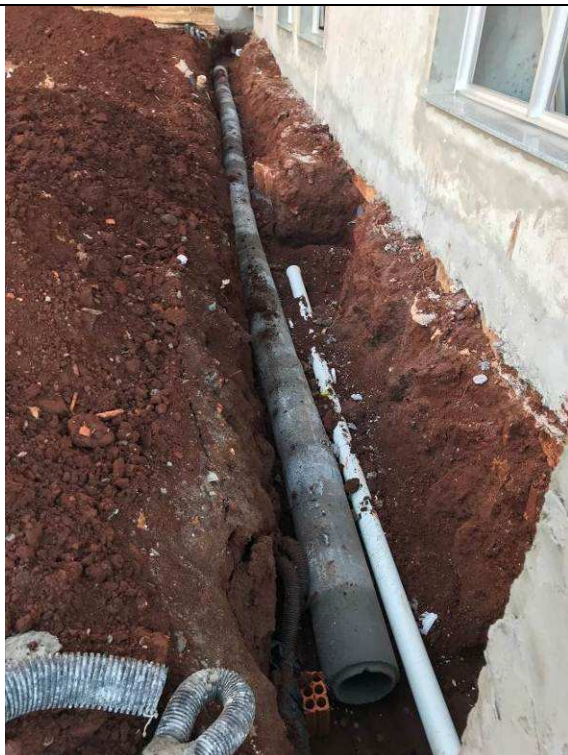
Figura 65C: Tubos de captação de águas pluviais.

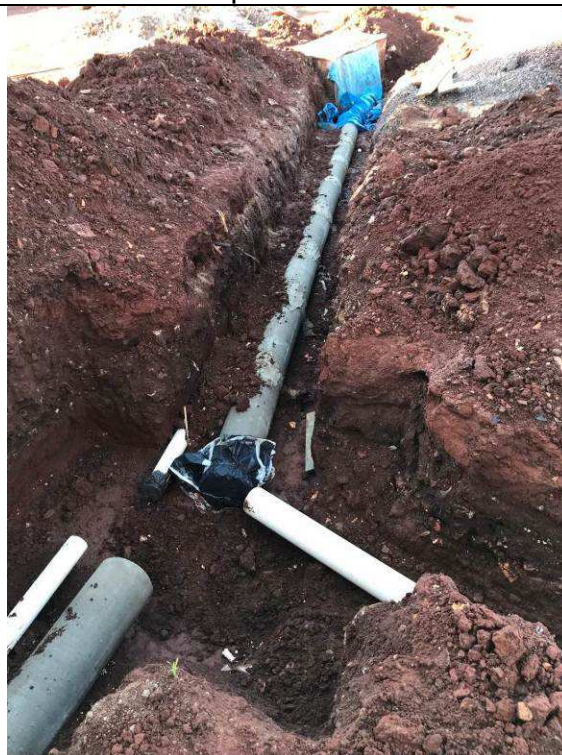
Figura 66C: Tubos de captação de águas pluviais.

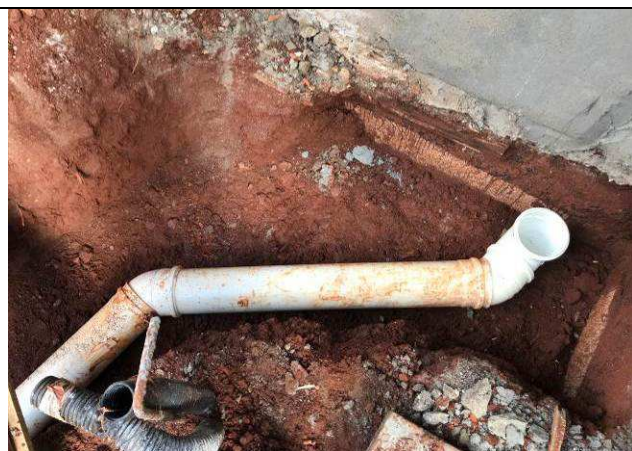
Figura 67C: Tubos de captação de águas pluviais.

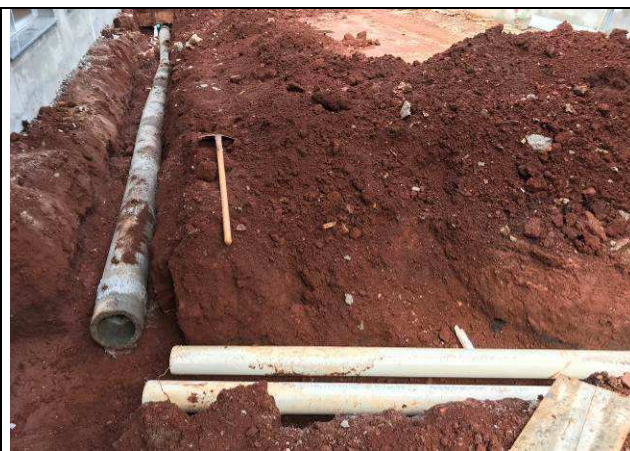
Figura 68C: Tubos de captação de águas pluviais.

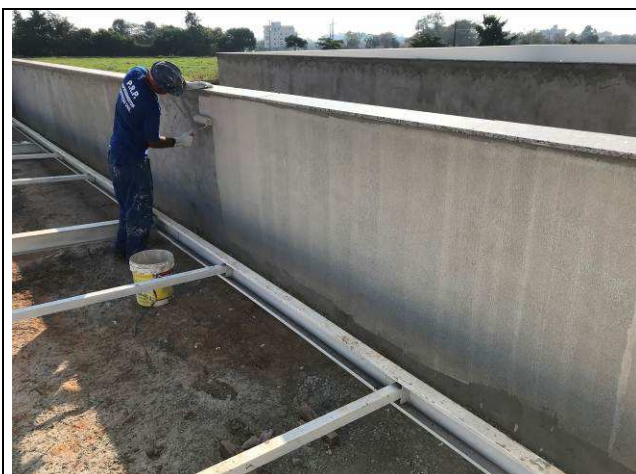
Figura 69C: Textura na face interna das platibandas - 1ª demão.

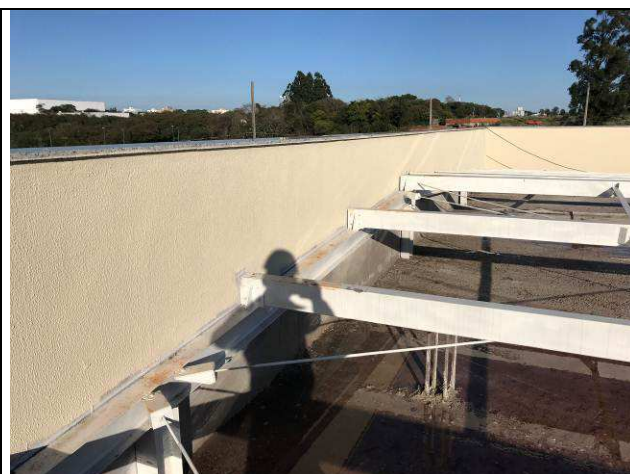
Figura 70C: Textura na face interna das platibandas.

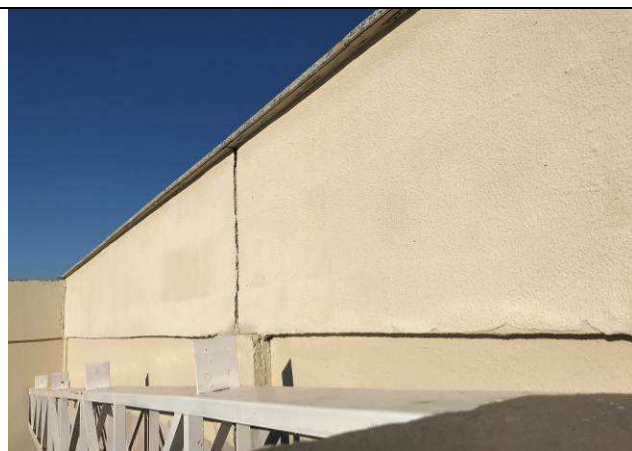
Figura 73C: Textura na face interna das platibandas.

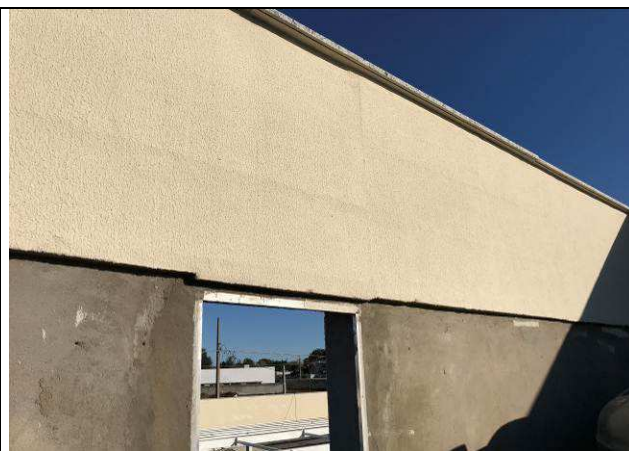
Figura 74C: Textura na face interna das platibandas.

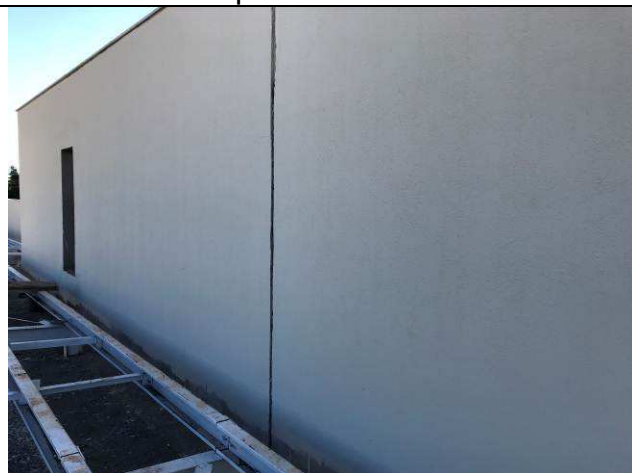
Figura 75C: Textura na face interna das platibandas.
