RELATÓRIO FOTOGRÁFICO – 13ª MEDIÇÃO

OBRA: EXECUÇÃO DE OBRA DE CONSTRUÇÃO DO IMÓVEL PARA O FÓRUM TRABALHISTA DE TOLEDO.

CONTRATADA: P.R.P. EMPREENDIMENTOS E CONSTRUÇÃO CIVIL LTDA - ME.

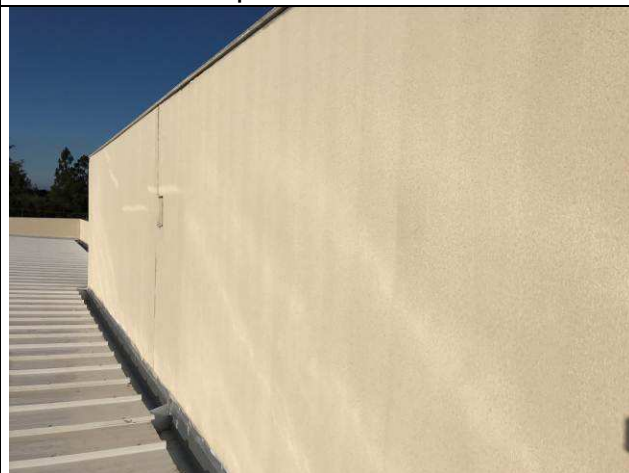
Figura 76C: Textura na face interna das platibandas.
