# RELATÓRIO - 14ª MEDIÇÃO

OBRA: EXECUÇÃO DE OBRA DE CONSTRUÇÃO DO IMÓVEL PARA O FÓRUM TRABALHISTA DE TOLEDO.

CONTRATADA: P.R.P. EMPREENDIMENTOS E CONSTRUÇÃO CIVIL LTDA - ME.

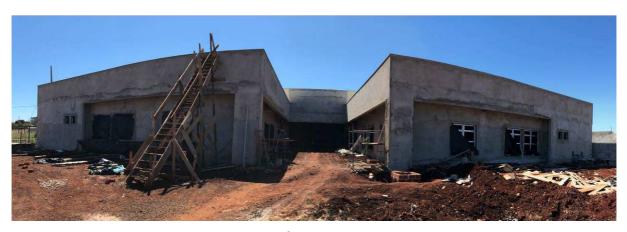
Figura 1 – Fórum - Vista externa.

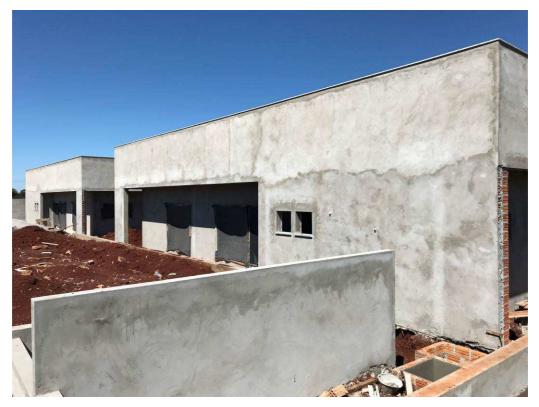
Figura 2 – Fórum - Vista externa.

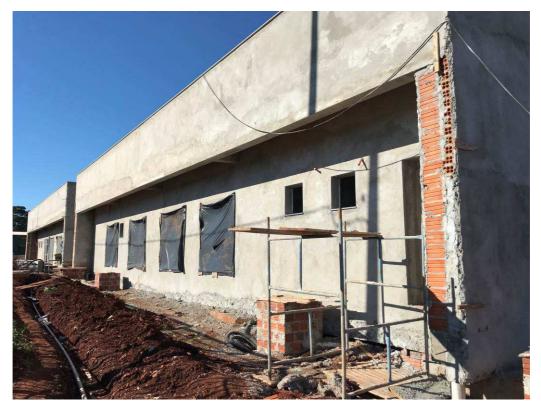
Figura 3 - Fórum - Vista interna.

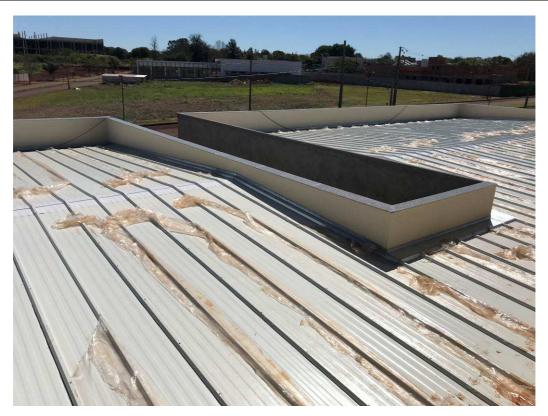
Figura 3 – Fórum - Vista externa - Cobertura.

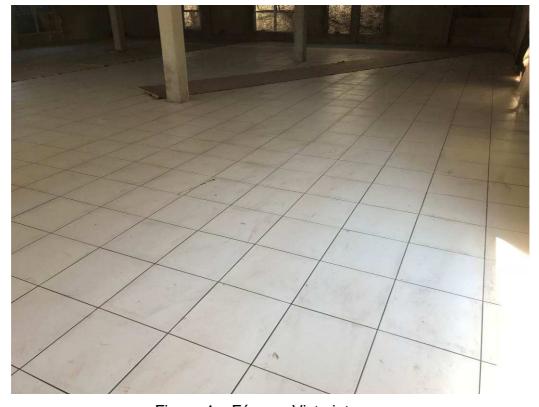
Figura 4 – Fórum - Vista interna.
