RELATÓRIO FOTOGRÁFICO – 14ª MEDIÇÃO

OBRA: EXECUÇÃO DE OBRA DE CONSTRUÇÃO DO IMÓVEL PARA O FÓRUM TRABALHISTA DE TOLEDO.

CONTRATADA: P.R.P. EMPREENDIMENTOS E CONSTRUÇÃO CIVIL LTDA - ME.

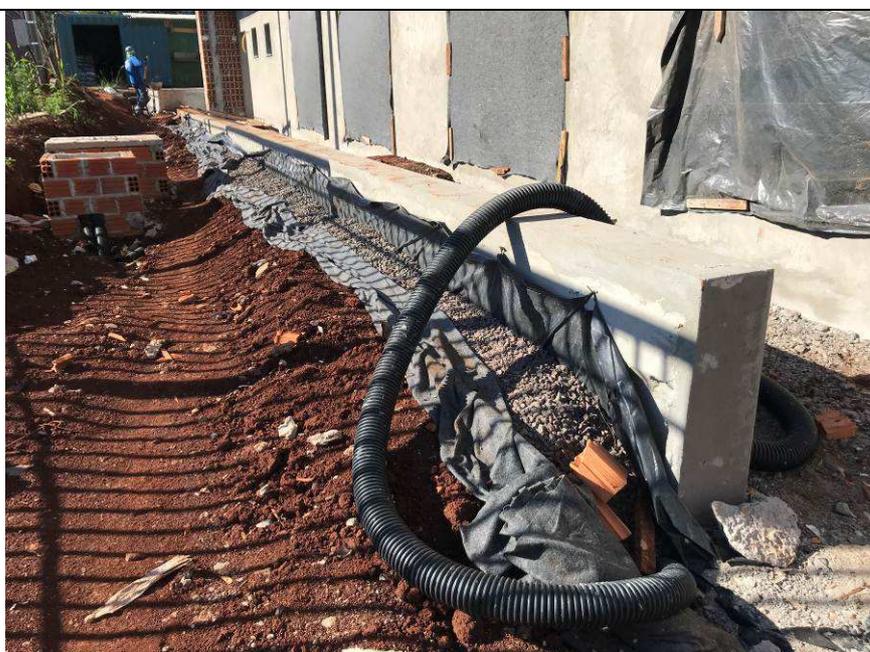
Figura 01C: Drenagem com tubo de dreno / brita / manta geotêxtil - Muros de arrimo do lado esquerdo.

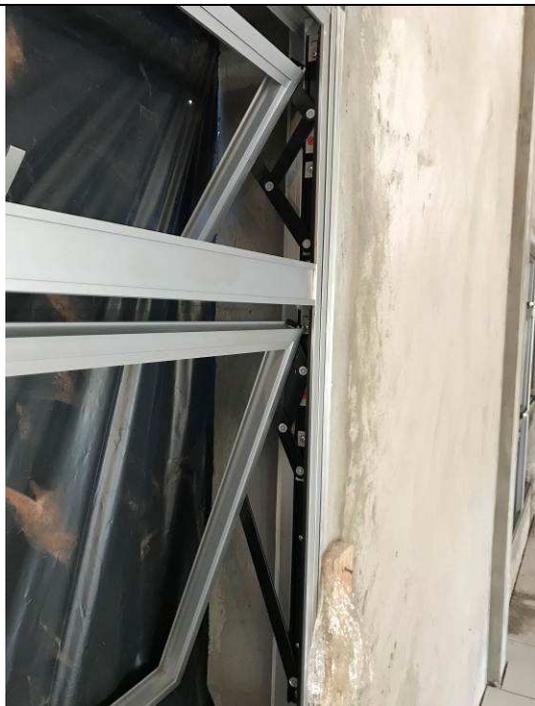
Figura 02C: Braços tipo projetante deslizante instalados nas janelas.

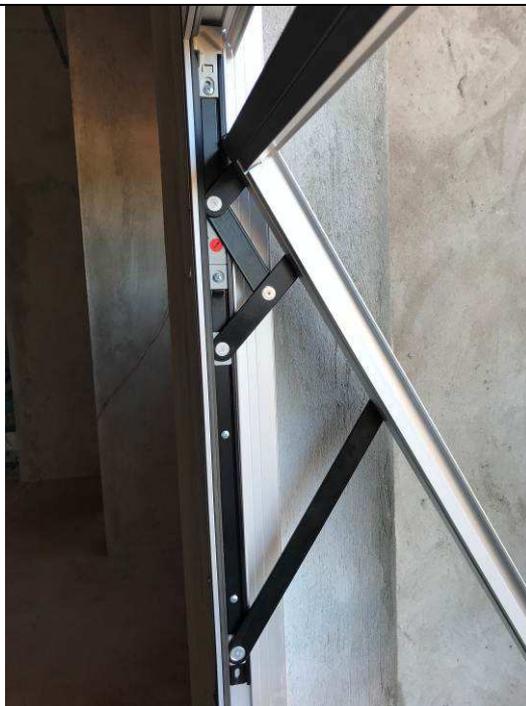
Figura 03C: Braços tipo projetante deslizante - folhas de 65 cm.

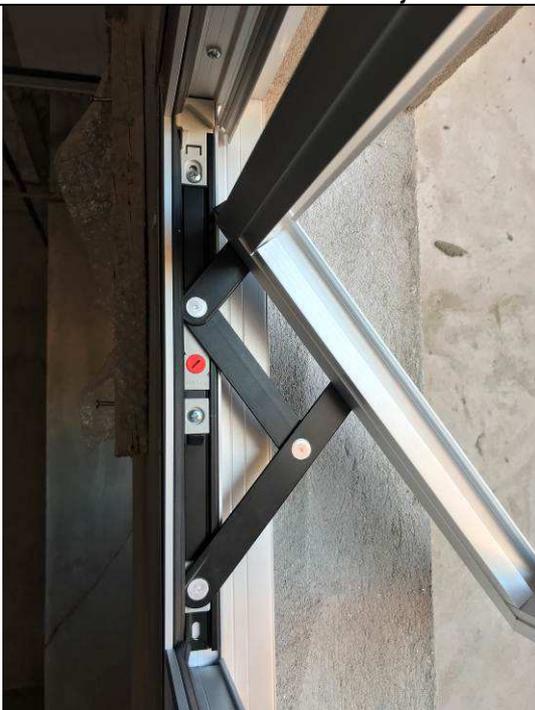
Figura 04C: Braços tipo projetante deslizante - folhas de 30 cm.

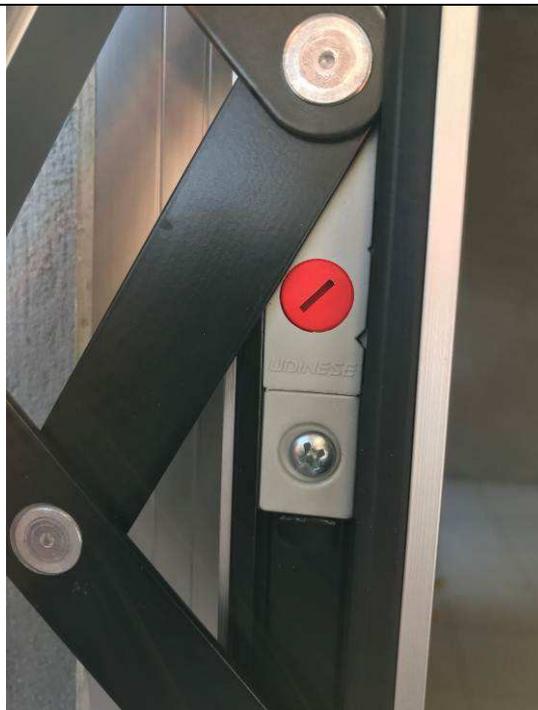
Figura 05C: Braços tipo projetante deslizante instalados nas janelas.

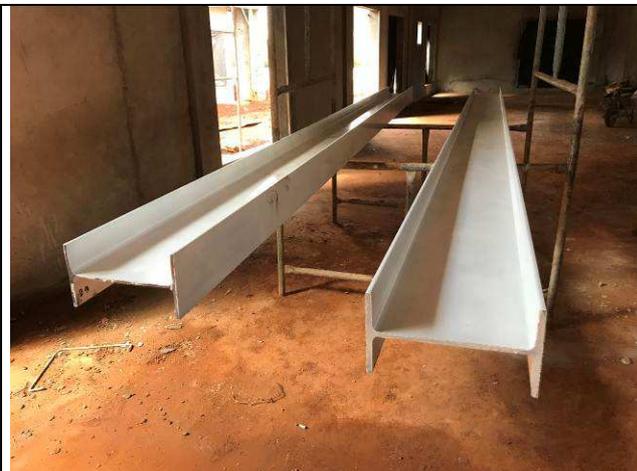
Figura 06C: Pintura das vigas W 250.

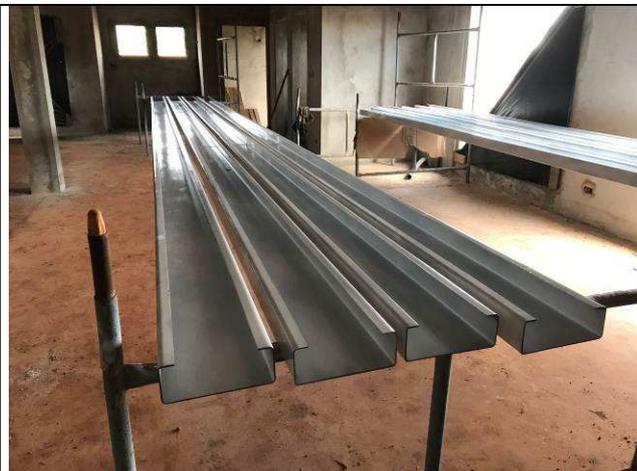
Figura 07C: Pintura das terças C 200.

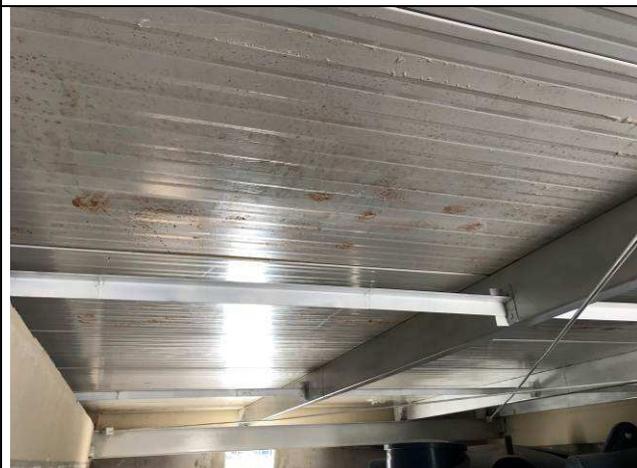
Figura 10C: Estrutura metálica de cobertura
- reservatórios de água.

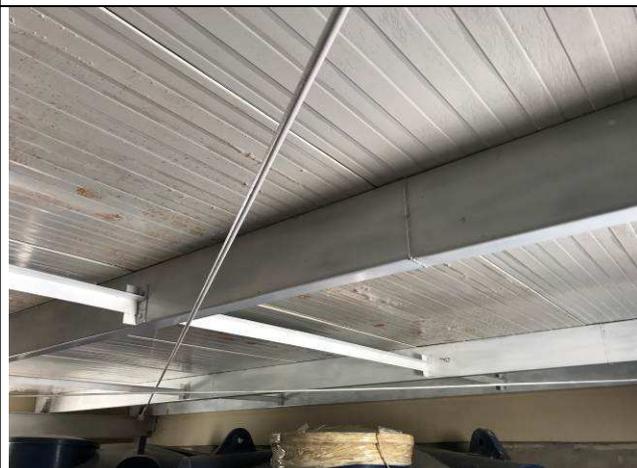
Figura 11C: Estrutura metálica de cobertura
- reservatórios de água.

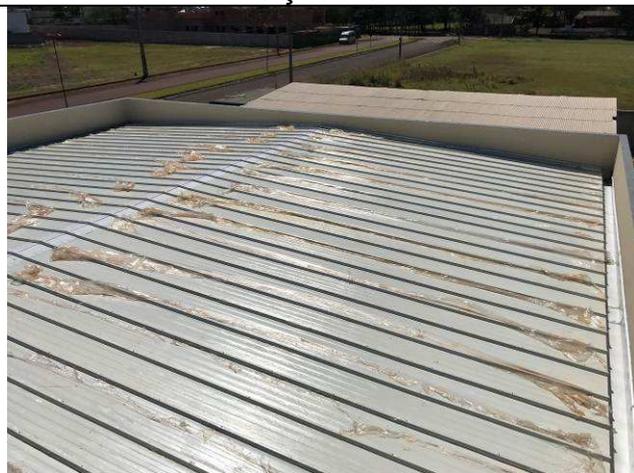
Figura 14C: Telhas de cobertura - 2ª Vara.

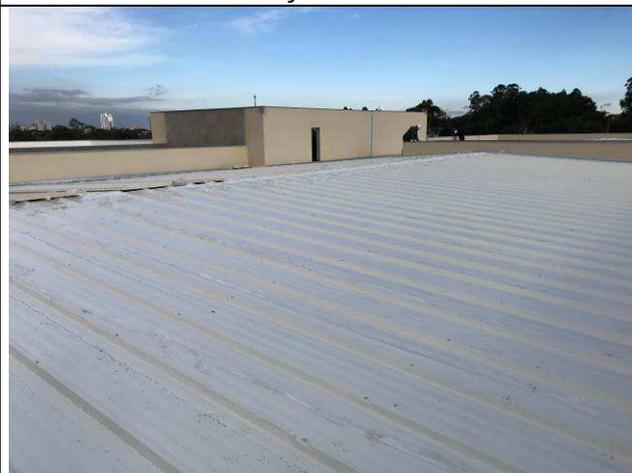
Figura 15C: Telhas de cobertura - PAB's.

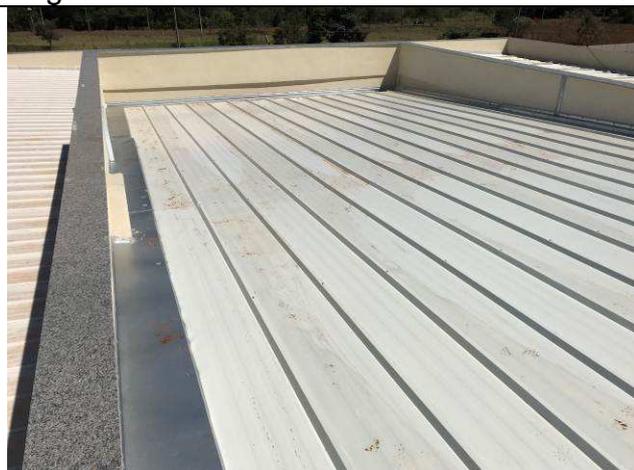
Figura 16C: Telhas de cobertura - Hall central e reservatórios.

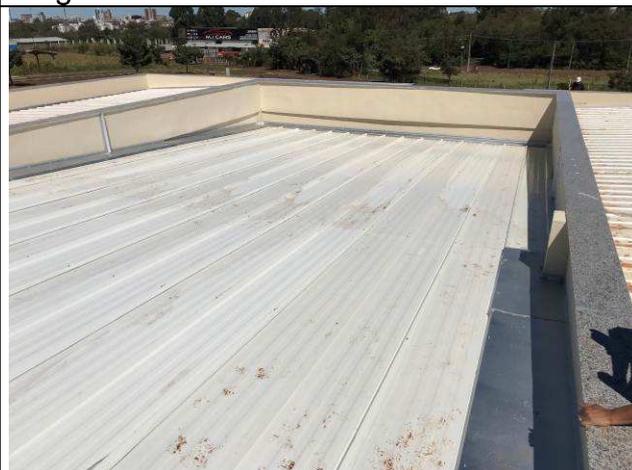
Figura 17C: Telhas de cobertura - Hall central e reservatórios.

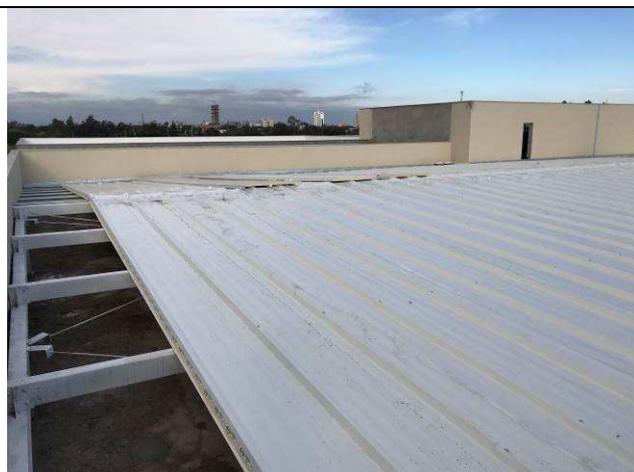
Figura 18C: Montagem das telhas - 2ª Vara.

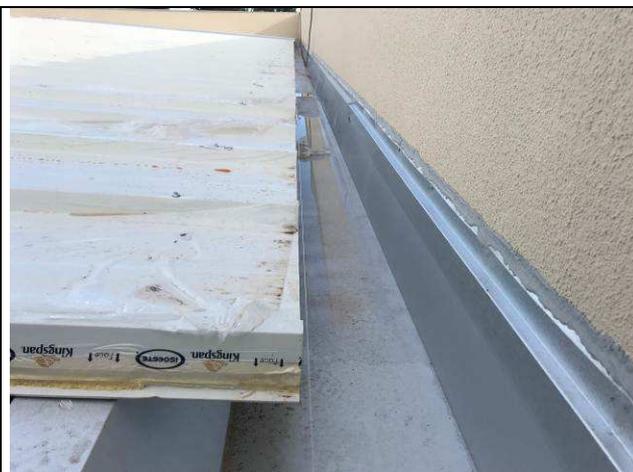
Figura 19C: Avanço das telhas na calha.

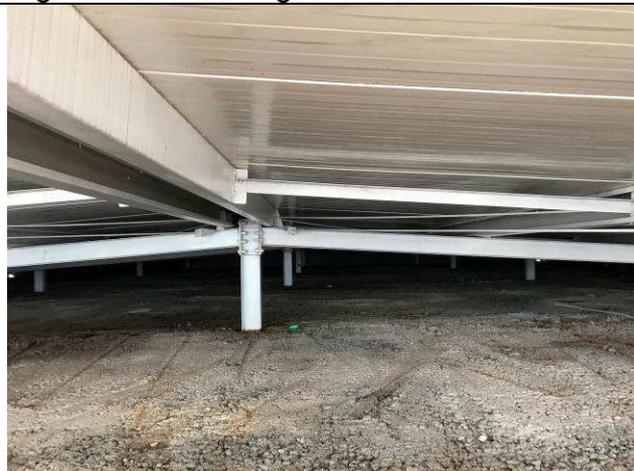
Figura 20C: Vista da face inferior das telhas de cobertura - 2ª Vara.

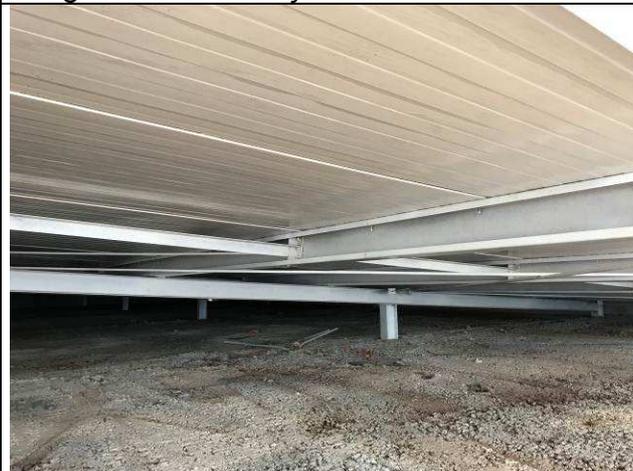
Figura 21C: Vista da face inferior das telhas de cobertura - 2ª Vara.

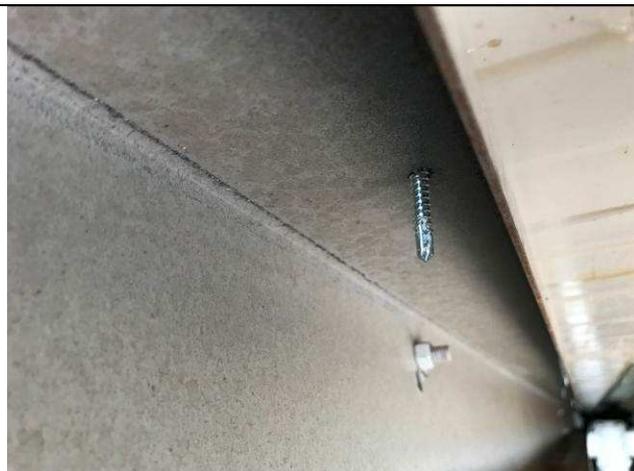
Figura 22C: Fixação das telhas na onda alta com parafuso autobrocante.

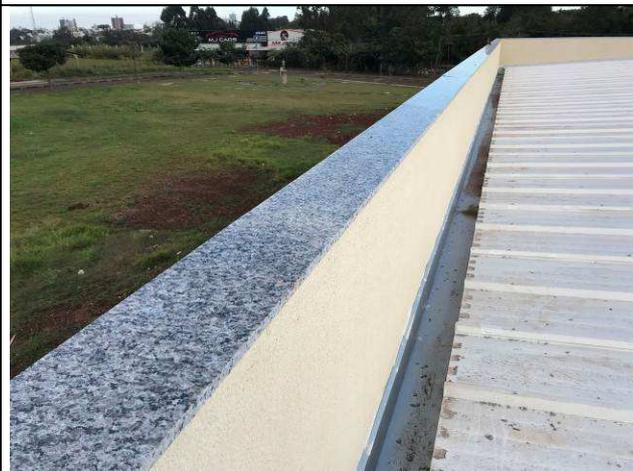
Figura 23C: Capeamento da platibanda - 1ª Vara.

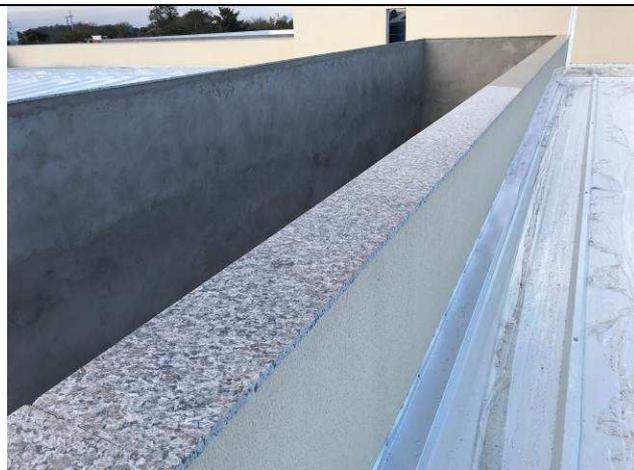
Figura 24C: Copeamento da platibanda - PAB's / Distribuição / Oficiais.

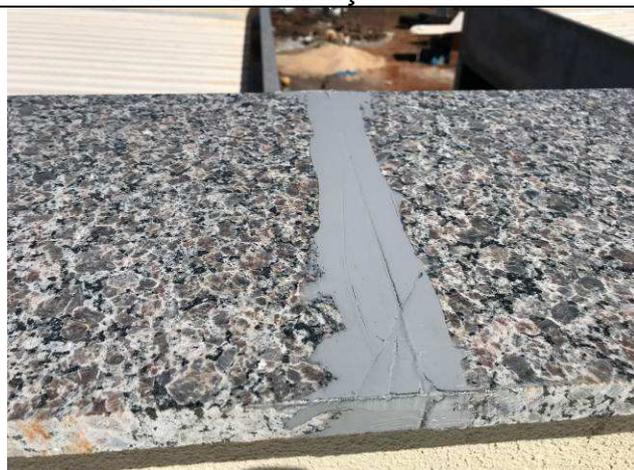
Figura 26C: Copeamento da platibanda - aplicação de poliuretano nas juntas.

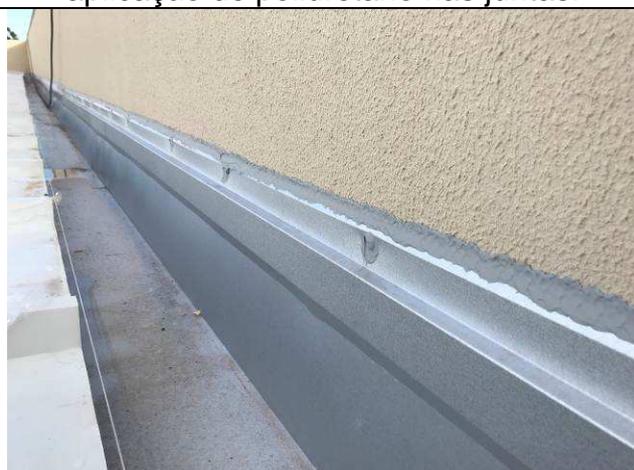
Figura 28C: Calhas e rufos.

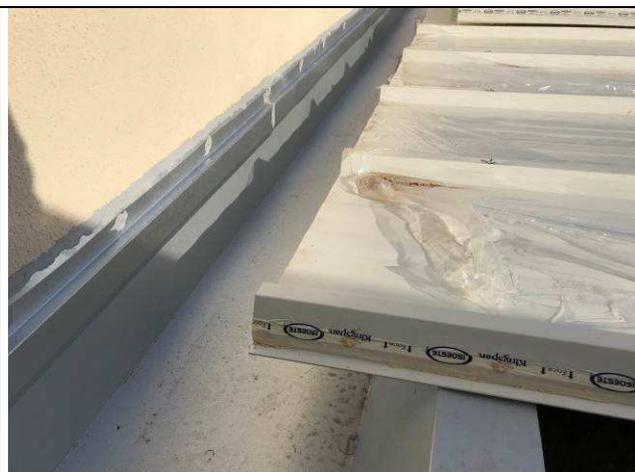
Figura 30C: Calhas e rufos.

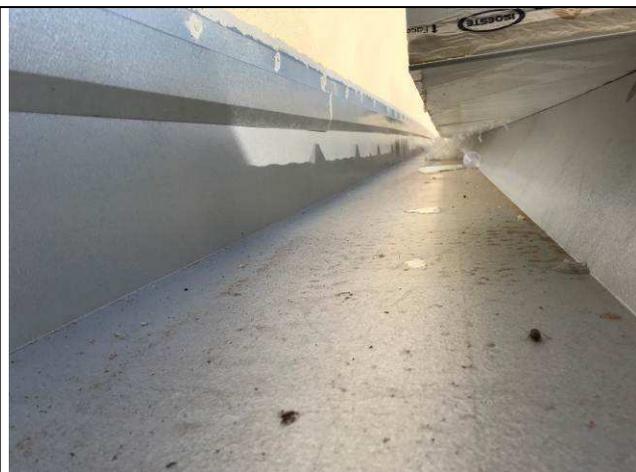
Figura 31C: Calhas e rufos.

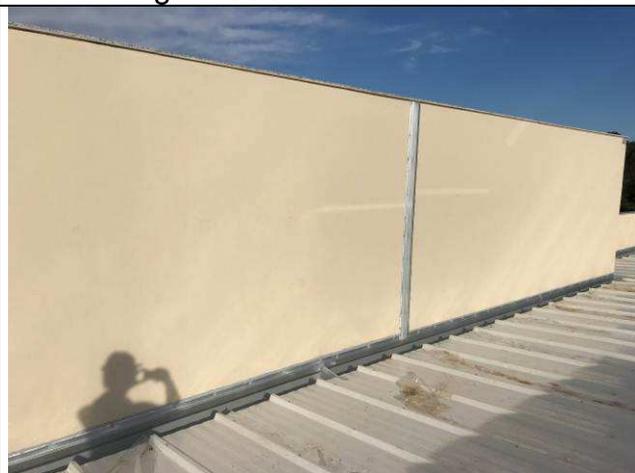
Figura 32C: Calhas e rufos.

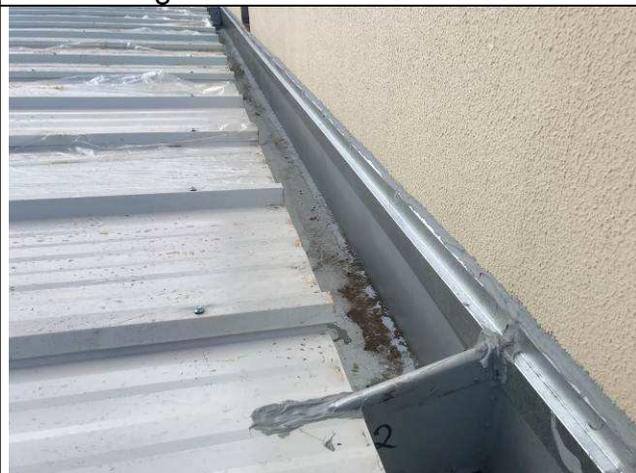
Figura 33C: Calhas e rufos.

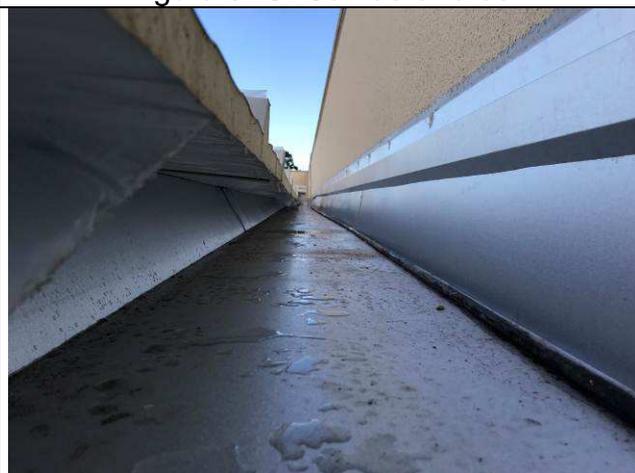
Figura 34C: Calhas e rufos.

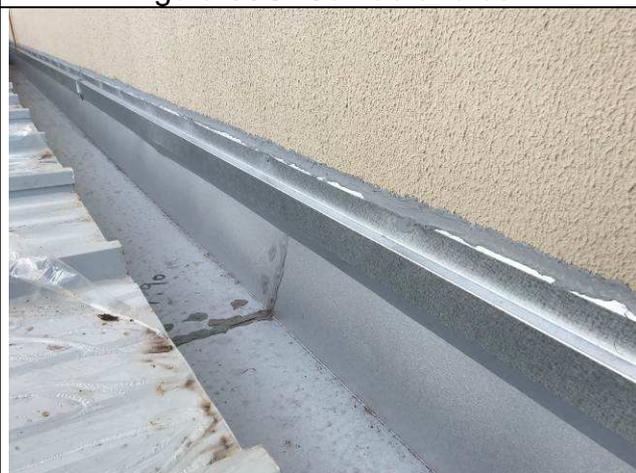
Figura 35C: Calhas e rufos.

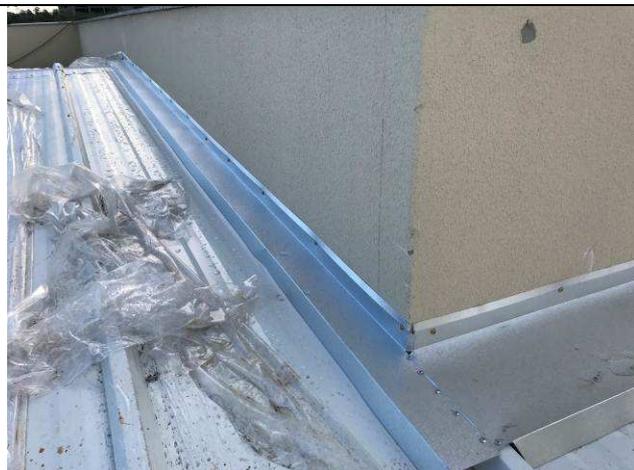
Figura 36C: Rufos.

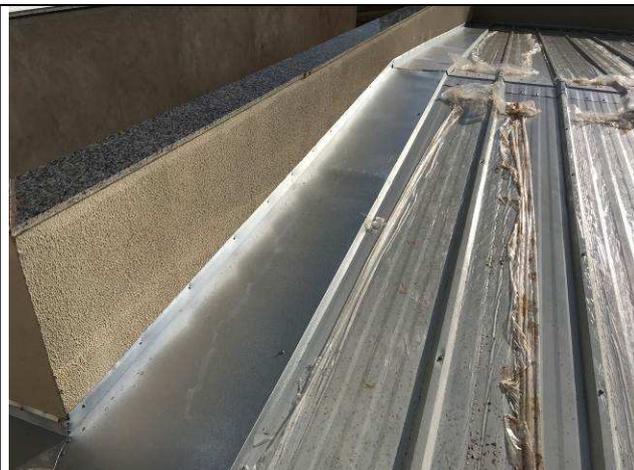
Figura 37C: Rufos.

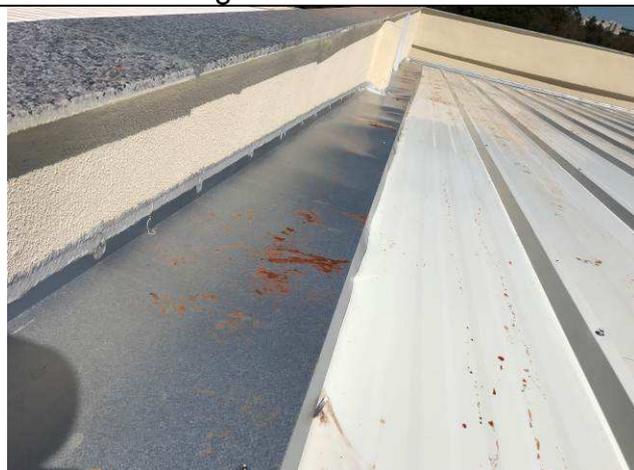
Figura 38C: Calhas e rufos.

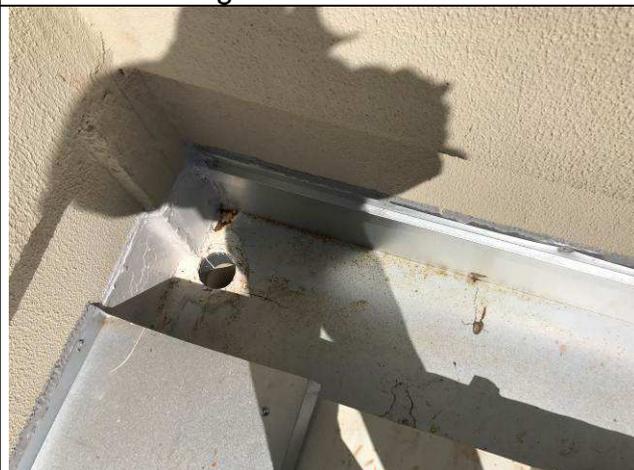
Figura 39C: Calhas e rufos.

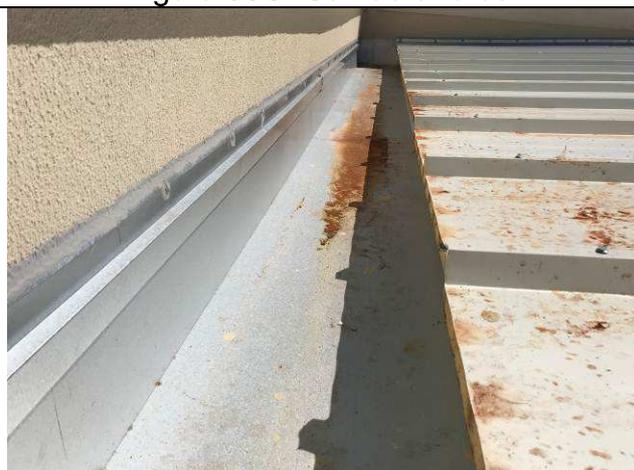
Figura 40C: Calhas e rufos.

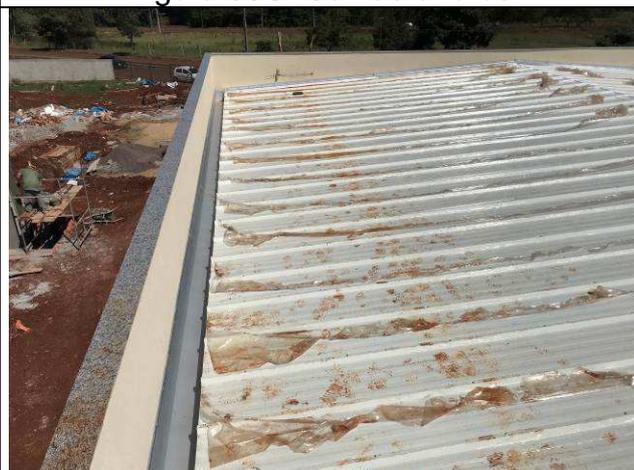
Figura 41C: Calhas e rufos.

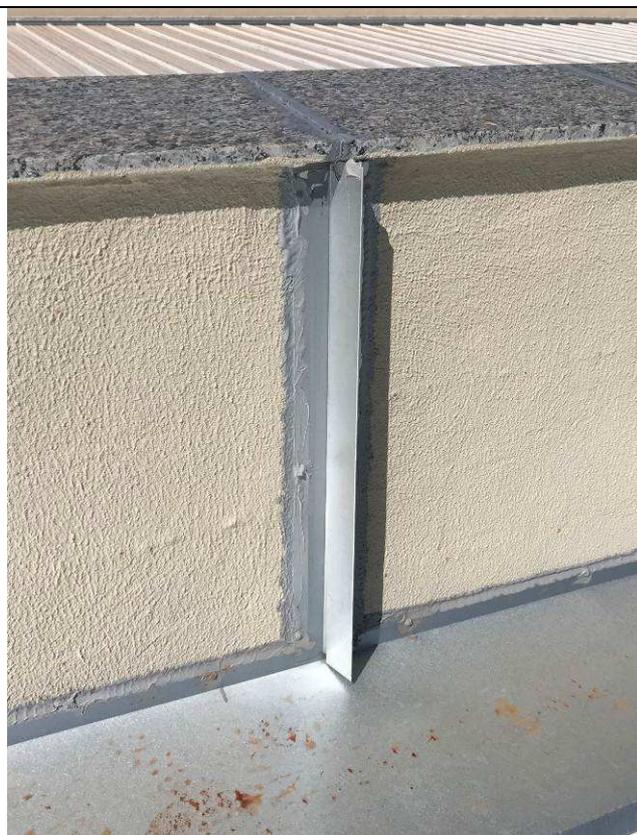
Figura 42C: Rufo na junta de dilatação.

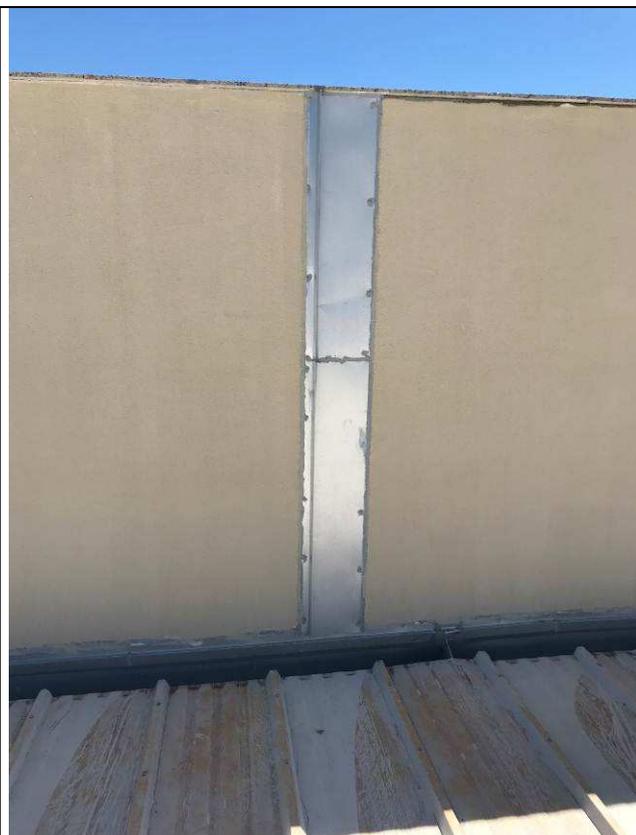
Figura 43C: Rufo na junta de dilatação.

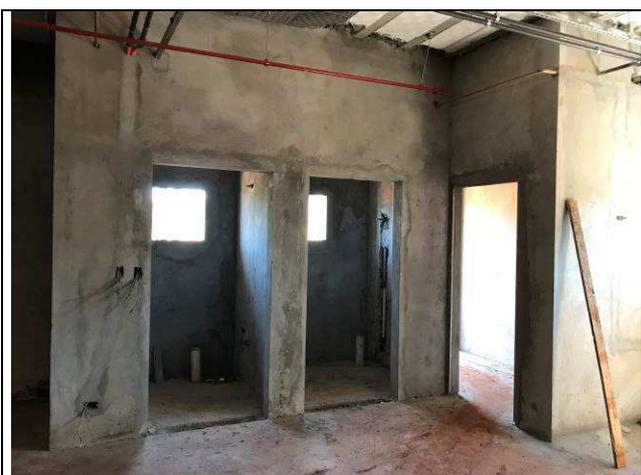
Figura 44C: Revestimento argamassado - requadros - Fórum.

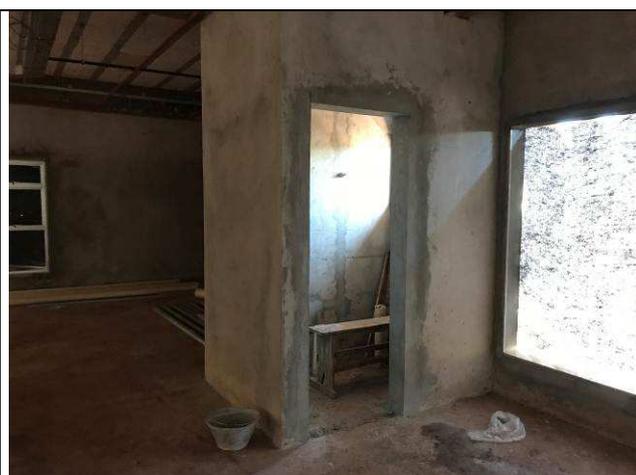
Figura 45C: Revestimento argamassado - requadros - Fórum.

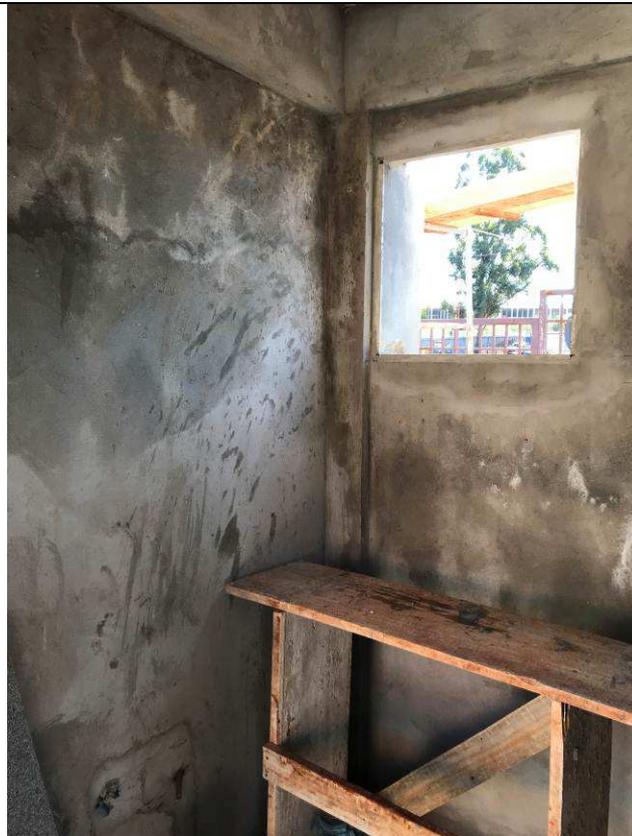
Figura 46C: Revestimento argamassado - Guarita.

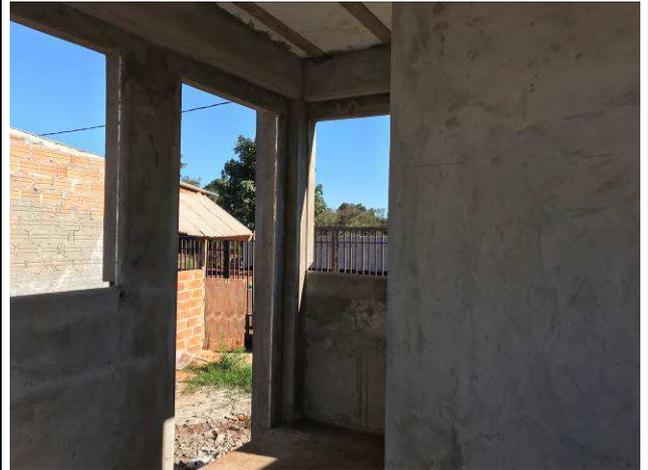
Figura 47C: Revestimento argamassado - Guarita.

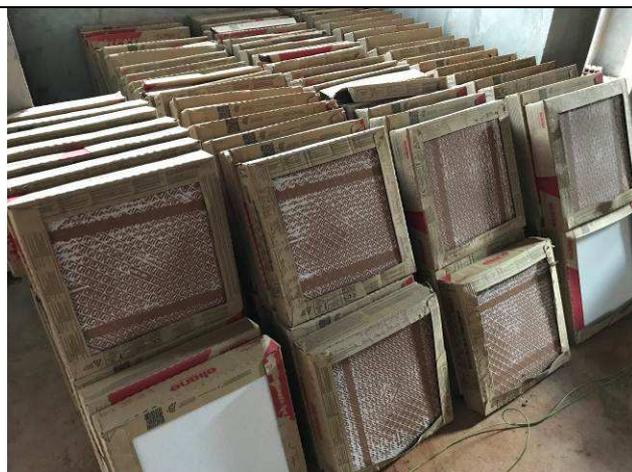
Figura 48C: Piso cerâmico.

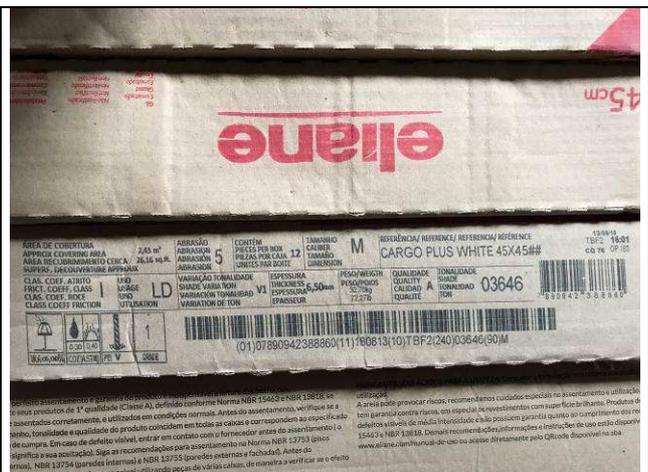
Figura 49C: Piso cerâmico - modelo instalado.

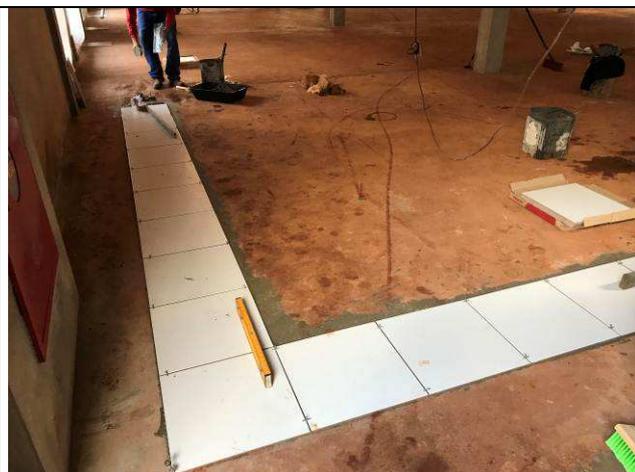
Figura 50C: Piso cerâmico - início do assentamento - Auditório.

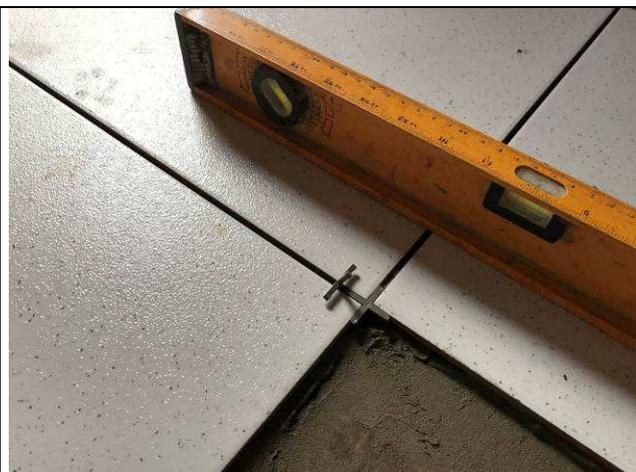
Figura 51C: Piso cerâmico - espaçadores plásticos de 3 mm.

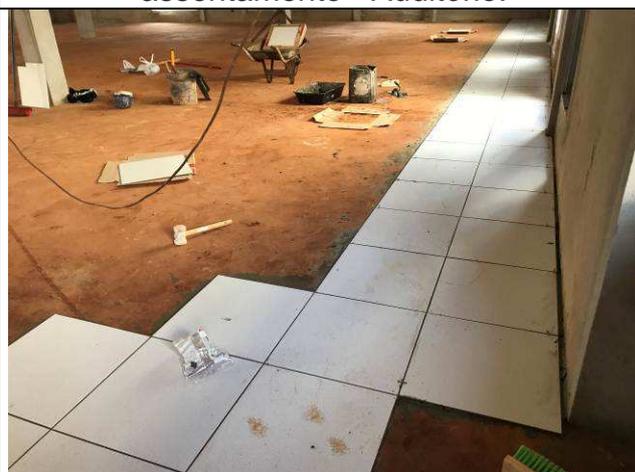
Figura 52C: Piso cerâmico - início do assentamento - Auditório.

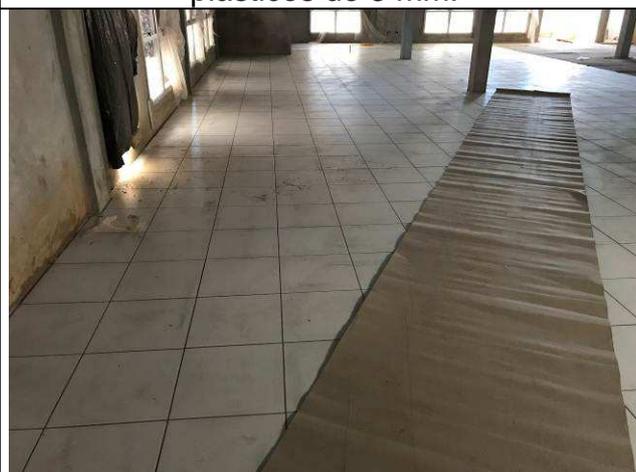
Figura 53C: Piso cerâmico - Auditório.

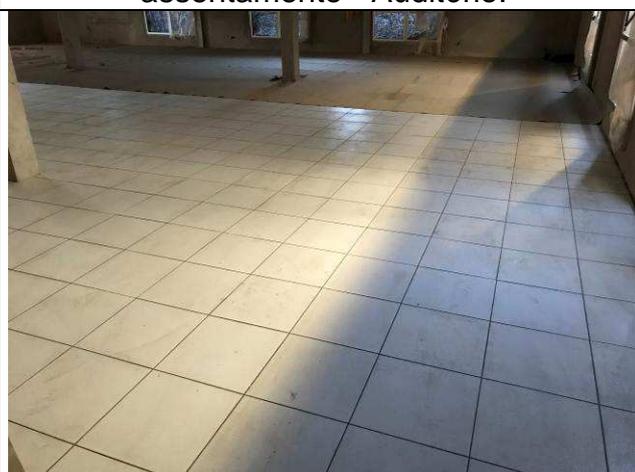
Figura 54C: Piso cerâmico - Auditório.

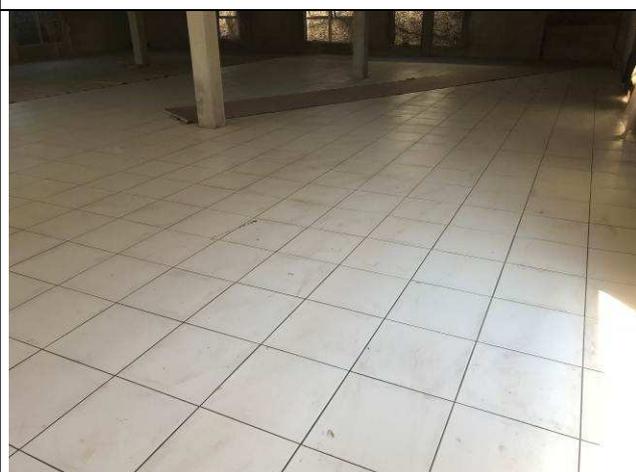
Figura 55C: Piso cerâmico - Auditório.

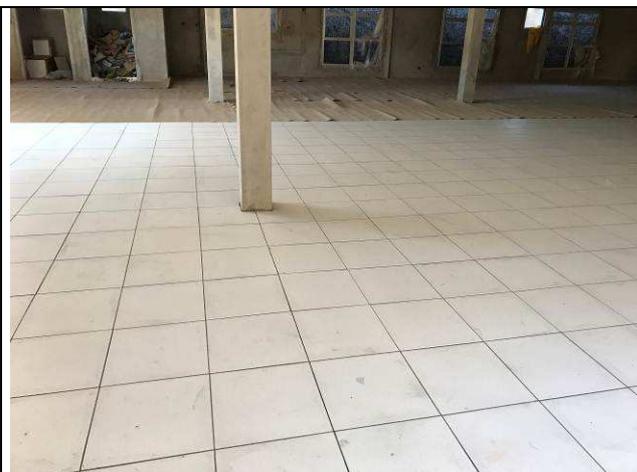
Figura 56C: Piso cerâmico - Auditório.

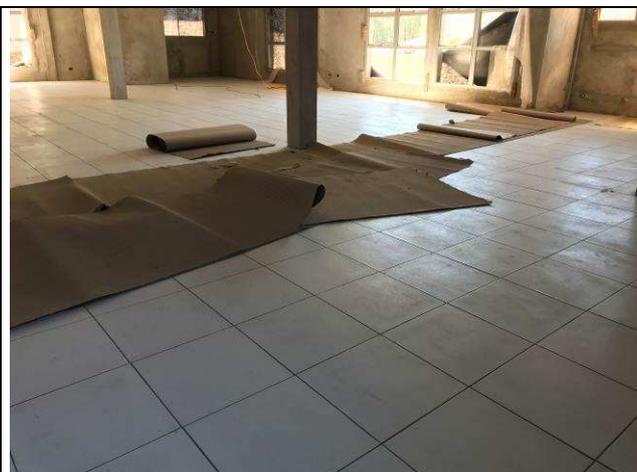
Figura 57C: Piso cerâmico - Auditório.

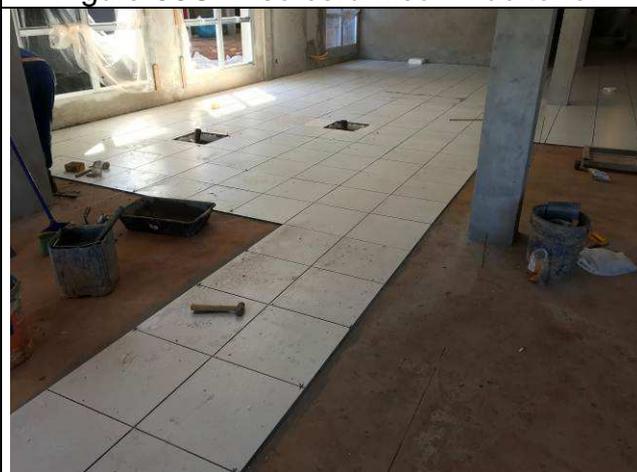
Figura 58C: Piso cerâmico - 1ª Vara.

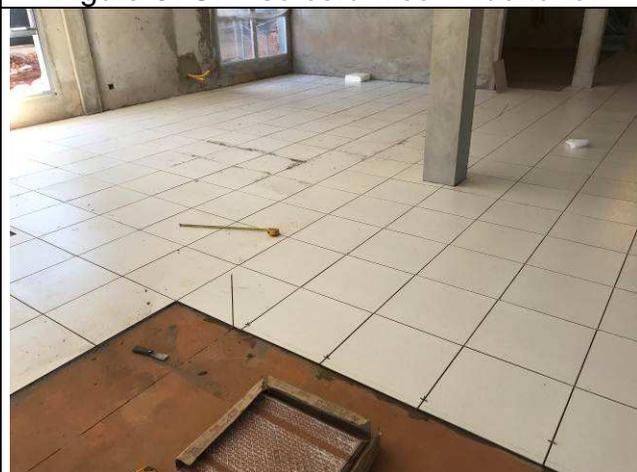
Figura 59C: Piso cerâmico - 1ª Vara.

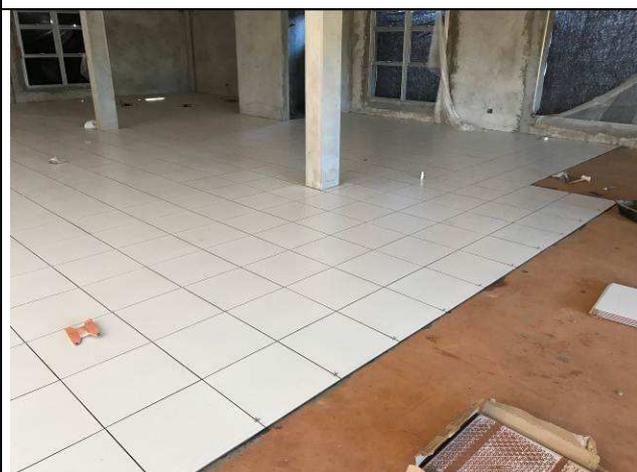
Figura 60C: Piso cerâmico - 1ª Vara.

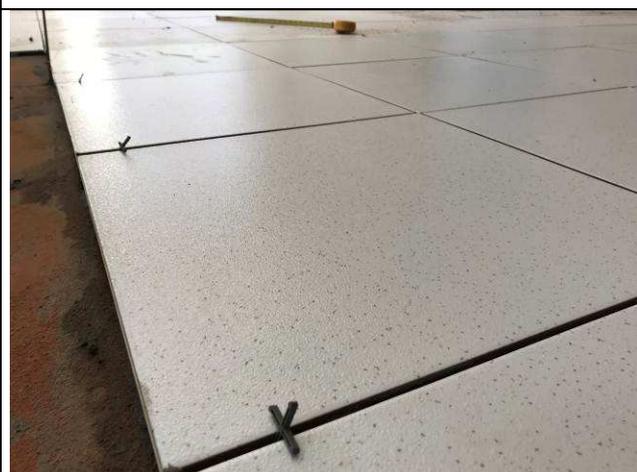
Figura 61C: Piso cerâmico - 1ª Vara.

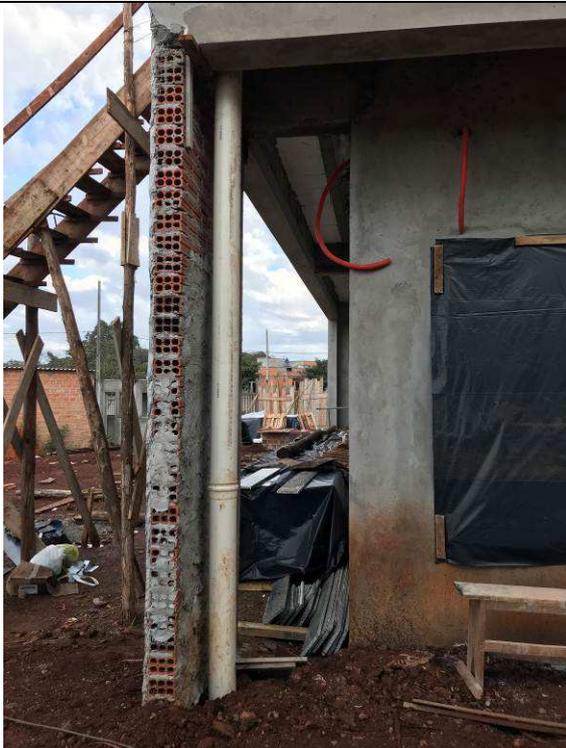
Figura 62C: Prumadas de águas pluviais.

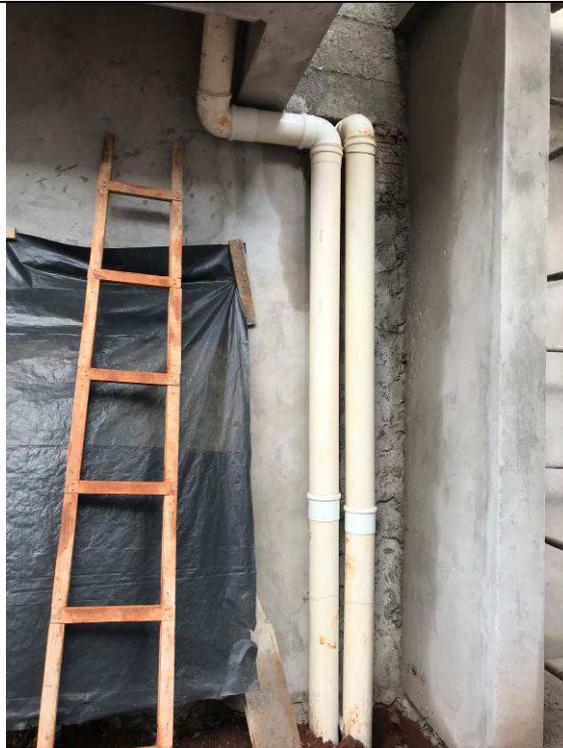
Figura 63C: Prumadas de águas pluviais.

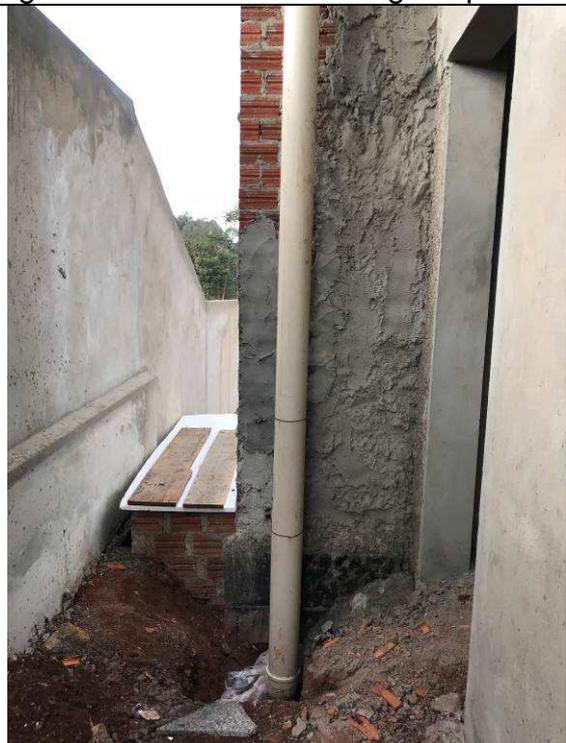
Figura 64C: Prumadas de águas pluviais.

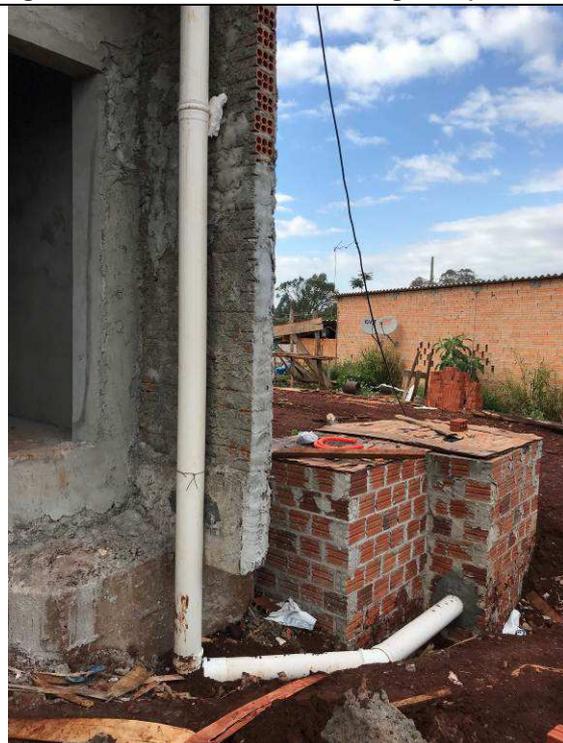
Figura 65C: Prumadas de águas pluviais.

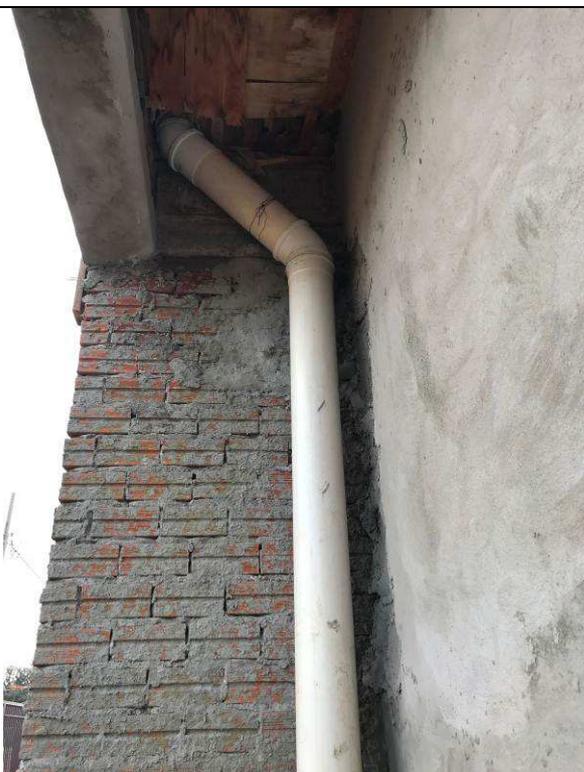
Figura 66C: Prumadas de águas pluviais.

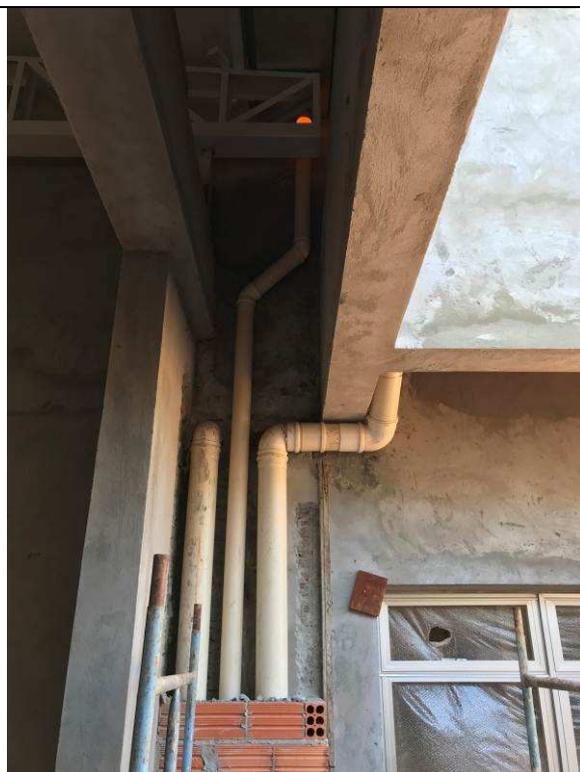
Figura 67C: Prumadas de águas pluviais.

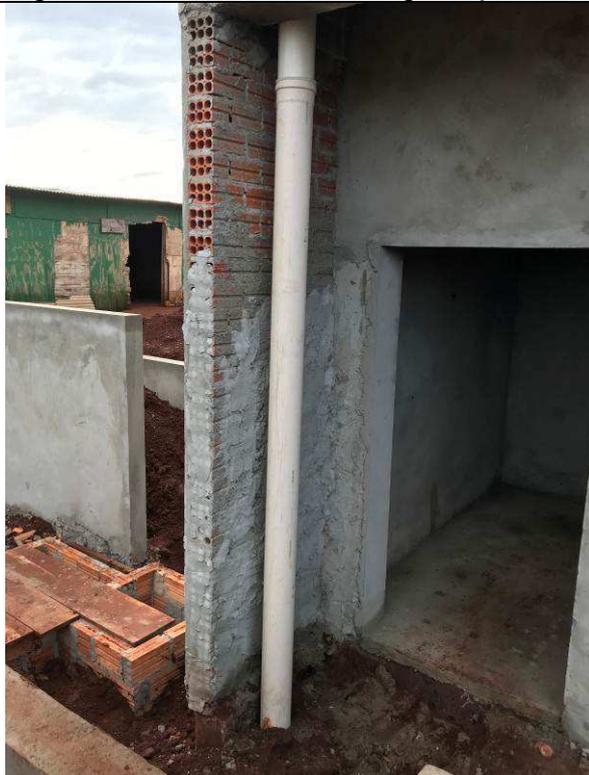
Figura 68C: Prumadas de águas pluviais.

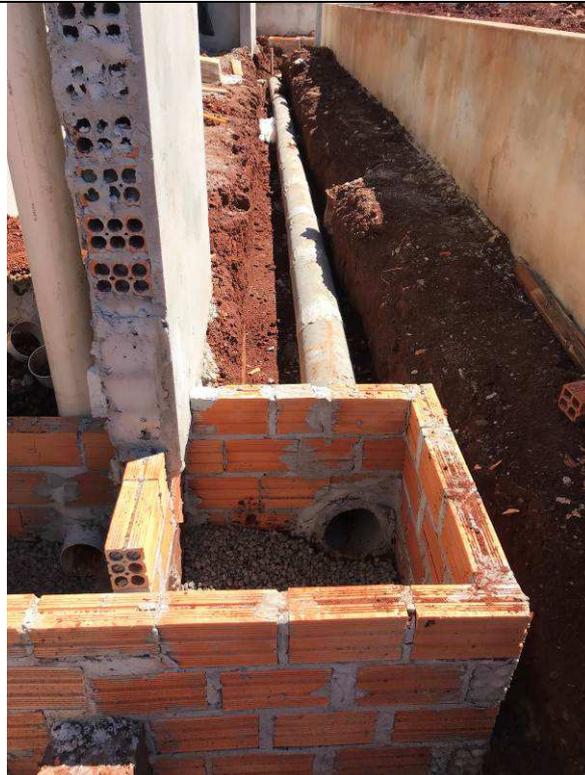
Figura 69C: Prumadas de águas pluviais.

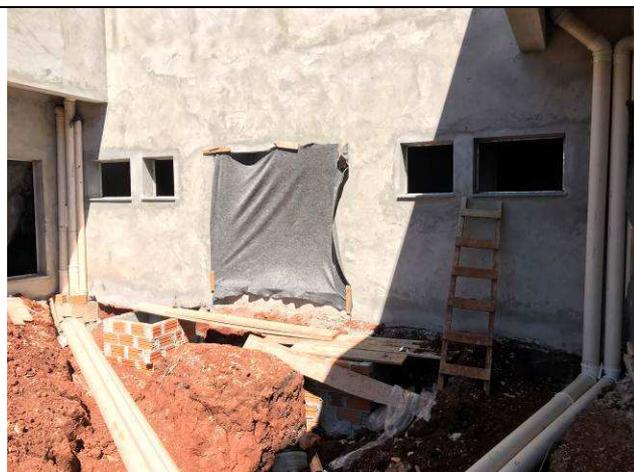
Figura 70C: Tubos de águas pluviais.

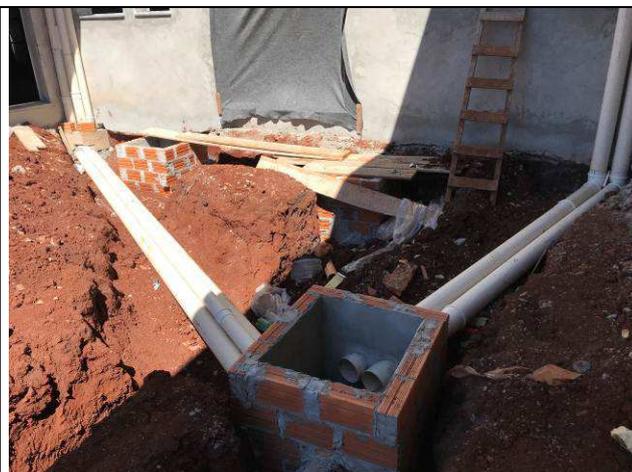
Figura 71C: Tubos de águas pluviais.

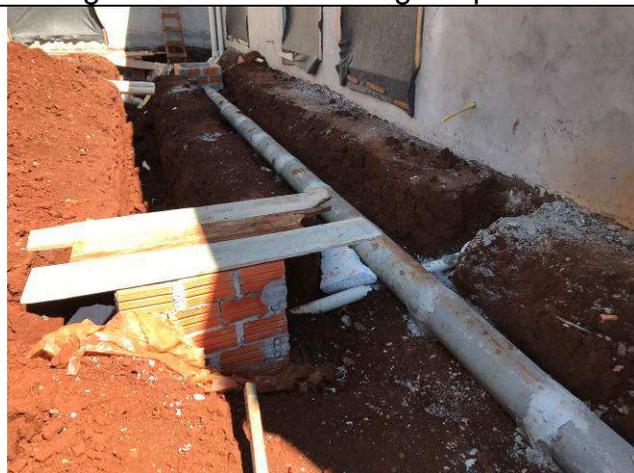
Figura 72C: Tubos de águas pluviais.

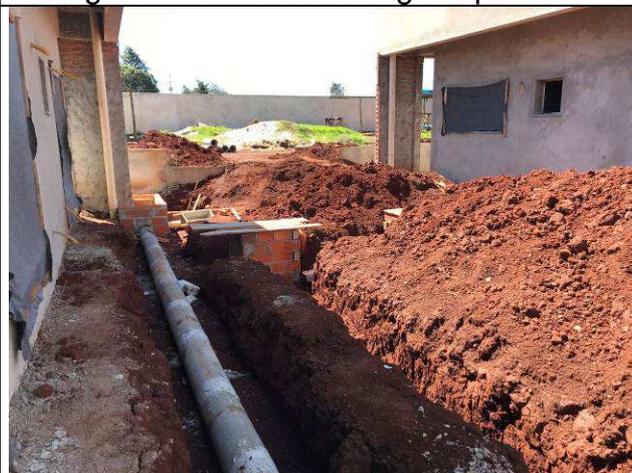
Figura 73C: Tubos de águas pluviais.

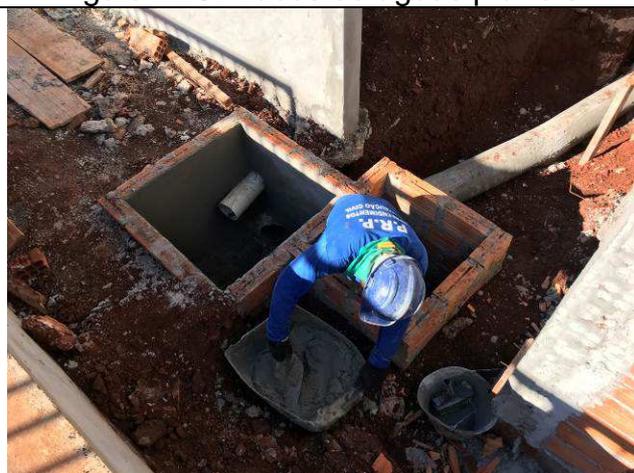
Figura 74C: Caixas de inspeção - rede de esgoto e de drenagem.
