RELATÓRIO FOTOGRÁFICO – 14ª MEDIÇÃO

OBRA: EXECUÇÃO DE OBRA DE CONSTRUÇÃO DO IMÓVEL PARA O FÓRUM TRABALHISTA DE TOLEDO.

CONTRATADA: P.R.P. EMPREENDIMENTOS E CONSTRUÇÃO CIVIL LTDA - ME.

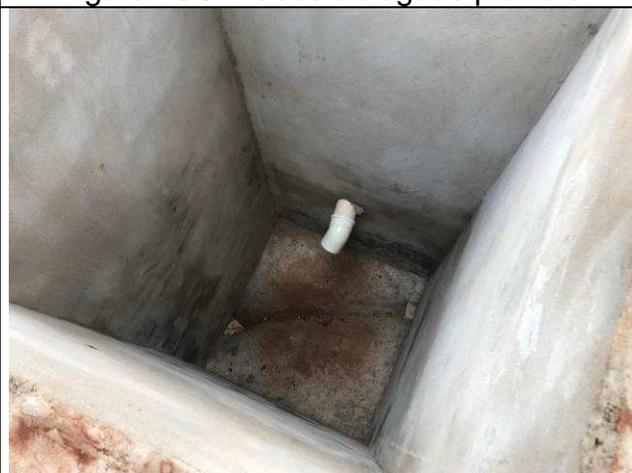
Figura 75C: Caixas de inspeção - rede de esgoto.

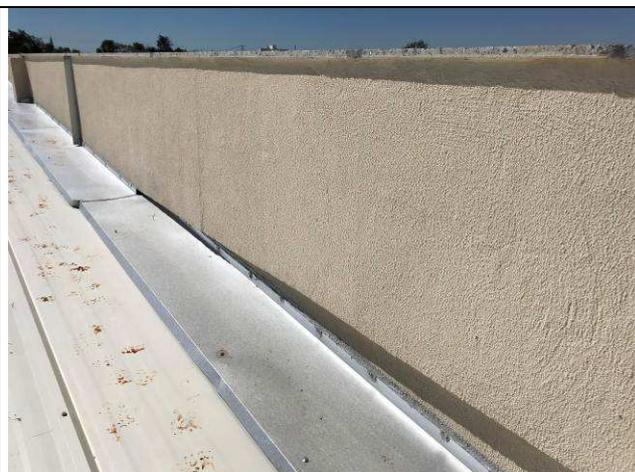
Figura 82C: Textura na face interna das platibandas.

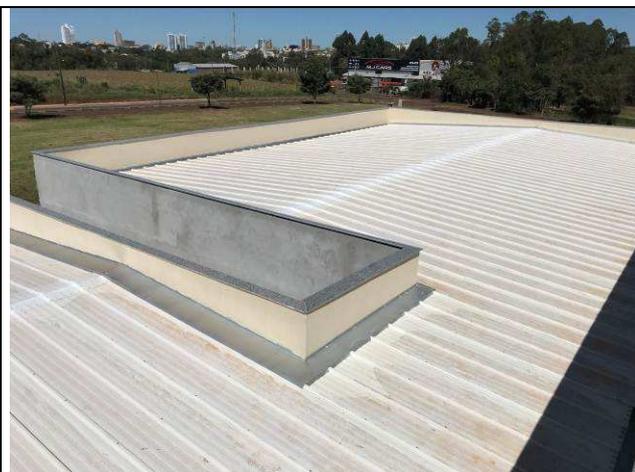
Figura 83C: Textura na face interna das platibandas.
