## **RELATÓRIO – 15ª MEDIÇÃO**

**OBRA: EXECUÇÃO DE OBRA DE CONSTRUÇÃO DO IMÓVEL PARA O FÓRUM TRABALHISTA DE TOLEDO.**

**CONTRATADA: P.R.P. EMPREENDIMENTOS E CONSTRUÇÃO CIVIL LTDA - ME.**

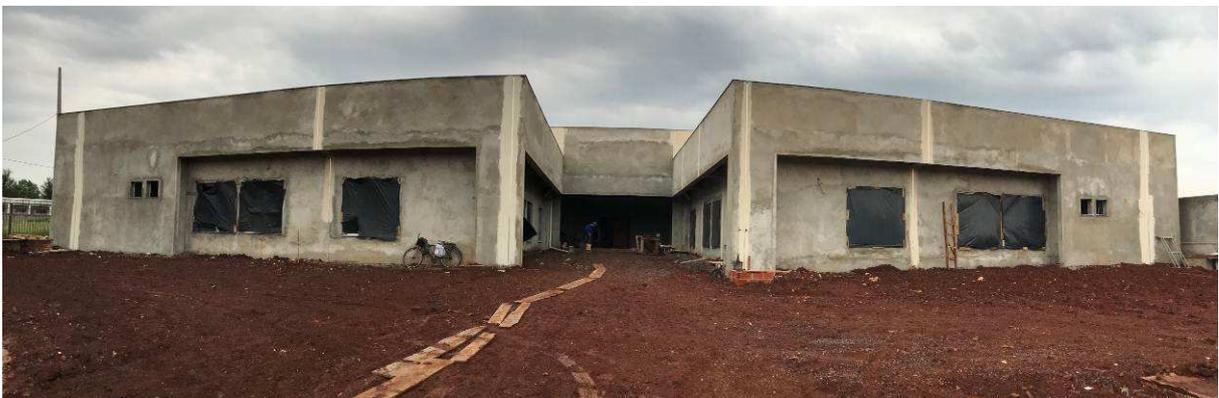
Figura 1 – Fórum - Vista externa.

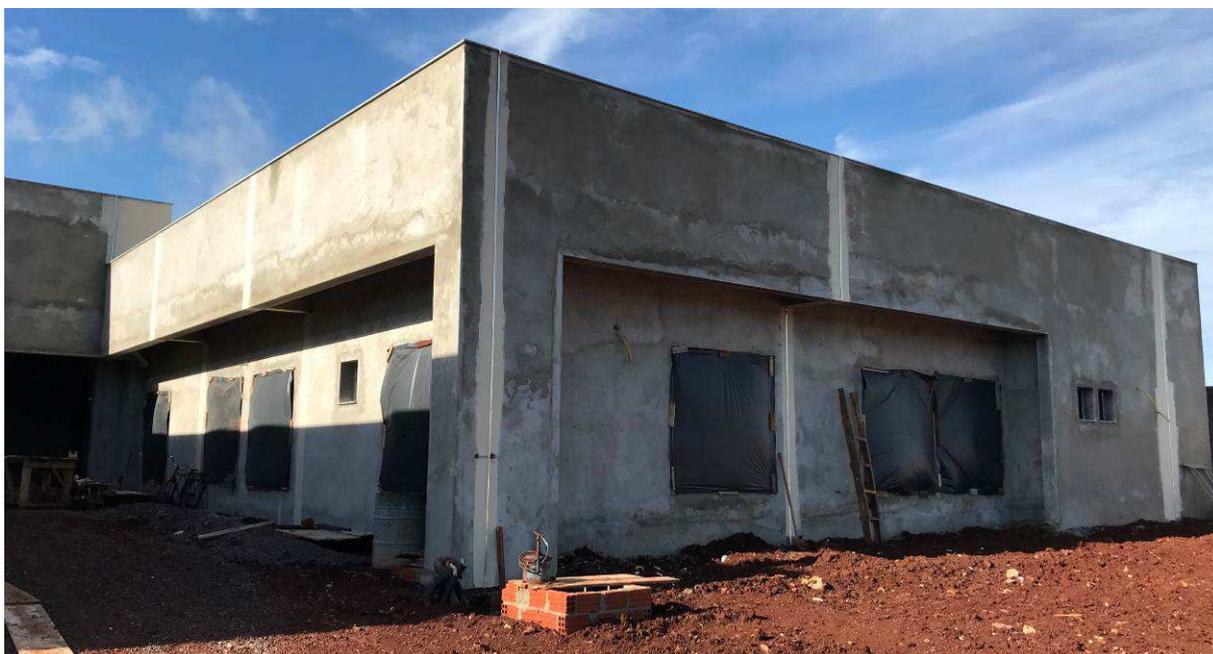
Figura 2 – Fórum - Vista externa.

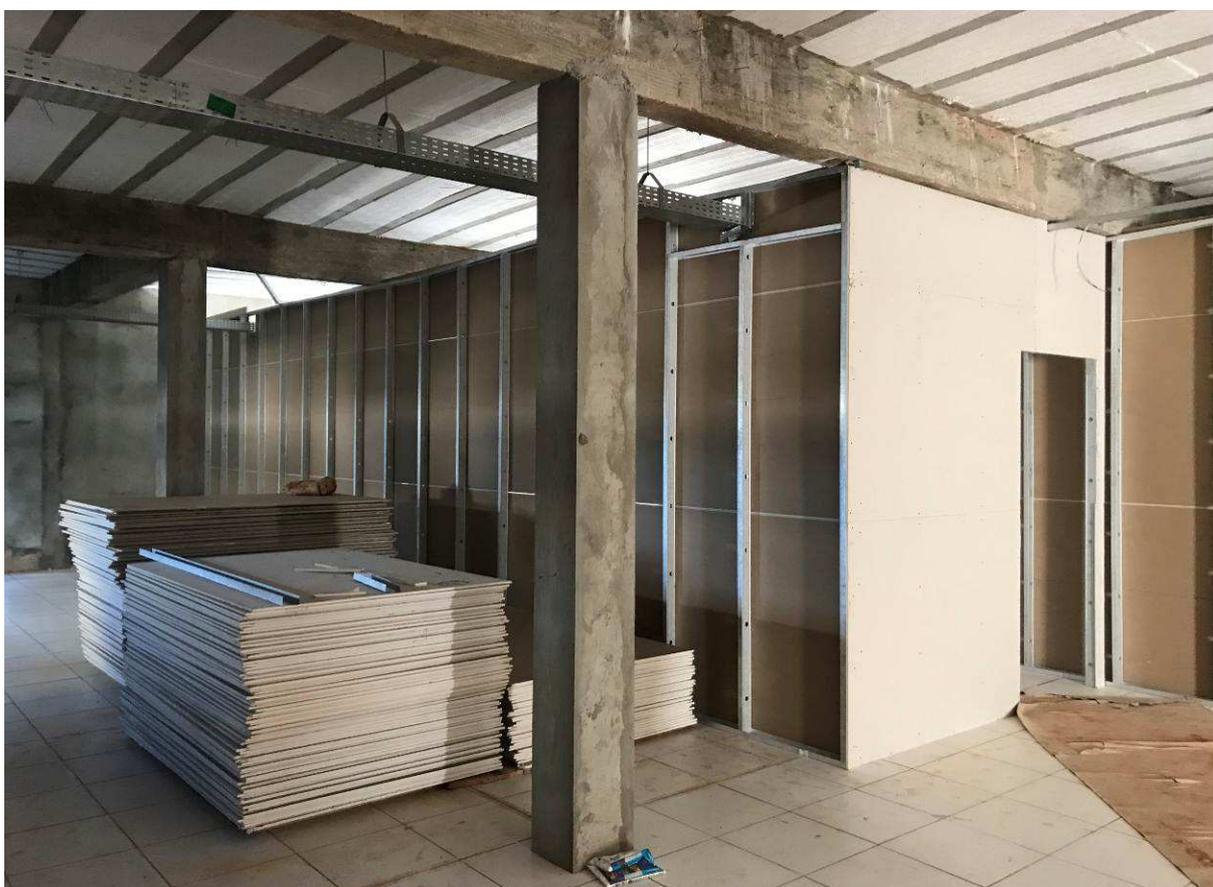
Figura 3 – Fórum - Vista interna - paredes de gesso acartonado.

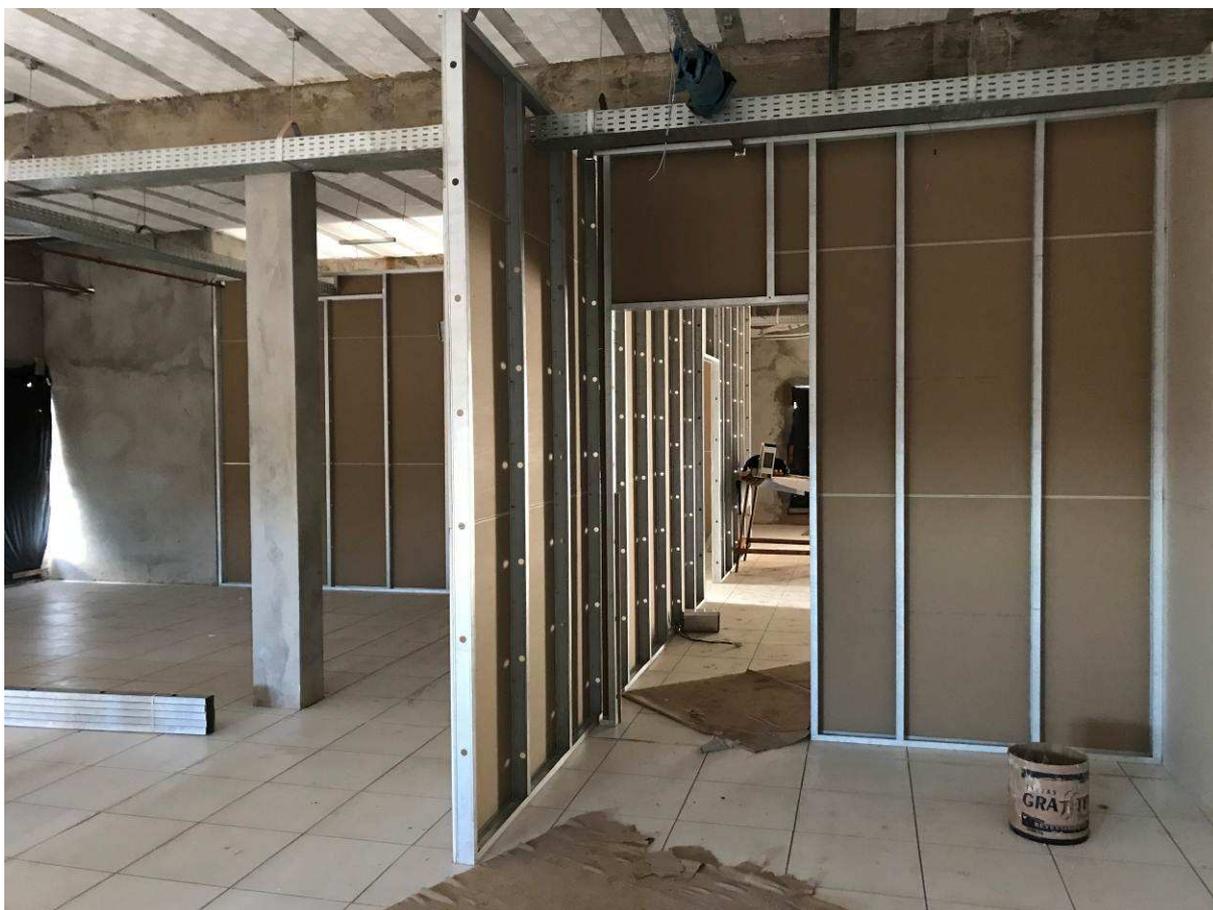
Figura 4 – Fórum - Vista interna - paredes de gesso acartonado.

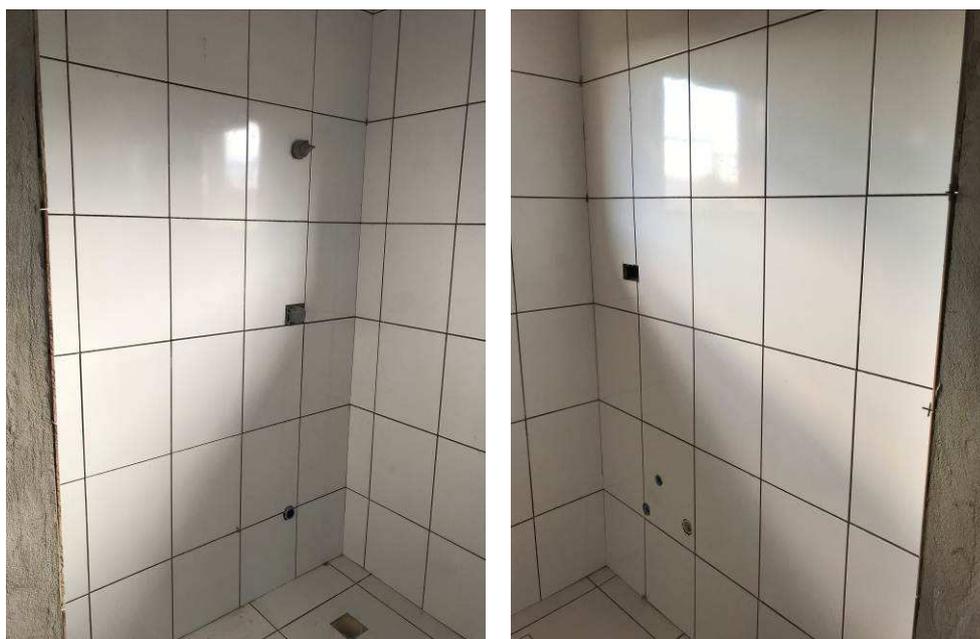
Figura 5 – Fórum - Vista interna - azulejos.
