RELATÓRIO FOTOGRÁFICO – 15ª MEDIÇÃO

OBRA: EXECUÇÃO DE OBRA DE CONSTRUÇÃO DO IMÓVEL PARA O FÓRUM TRABALHISTA DE TOLEDO.

CONTRATADA: P.R.P. EMPREENDIMENTOS E CONSTRUÇÃO CIVIL LTDA - ME.

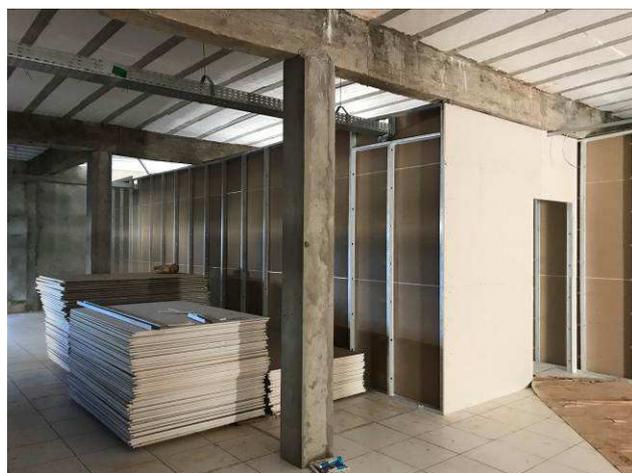
Figura 01C: Paredes de gesso acartonado - PAB's e Distribuição / Sala dos Oficiais.

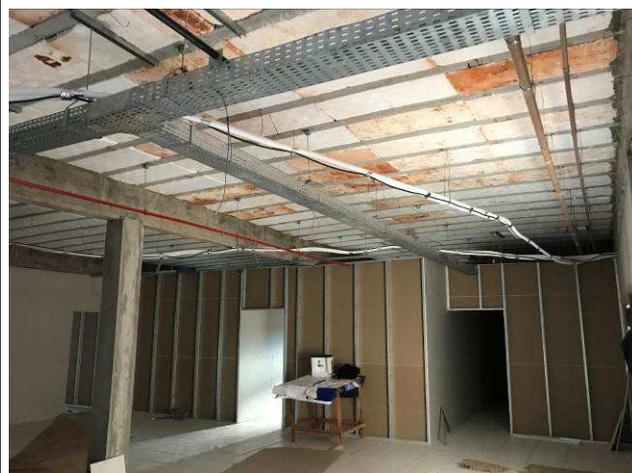
Figura 02C: Paredes de gesso acartonado - Sala de Perícias e OAB.

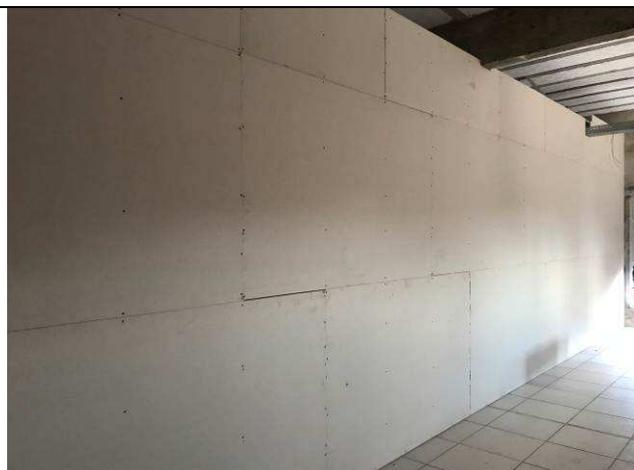
Figura 03C: Paredes de gesso acartonado - PAB's e Distribuição / Sala dos Oficiais.

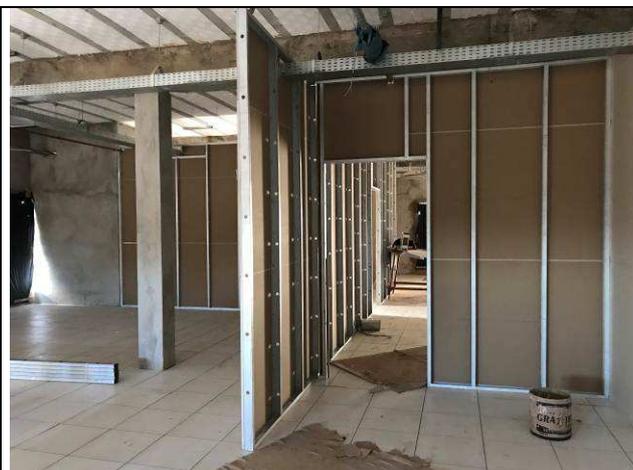
Figura 04C: Paredes de gesso acartonado - Distribuição / Sala dos Oficiais.

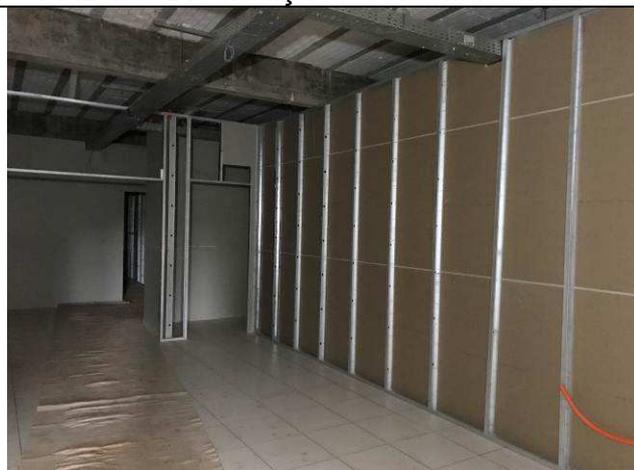
Figura 05C: Paredes de gesso acartonado - Arquivo e Hall / Espera Auditório.

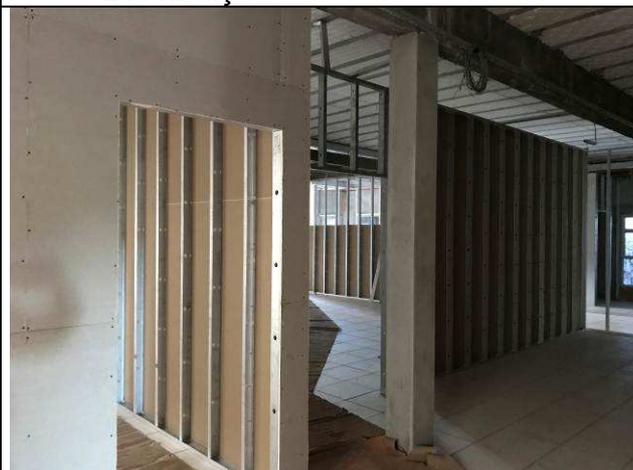
Figura 06C: Paredes de gesso acartonado - Área de Vivência e Auditório.

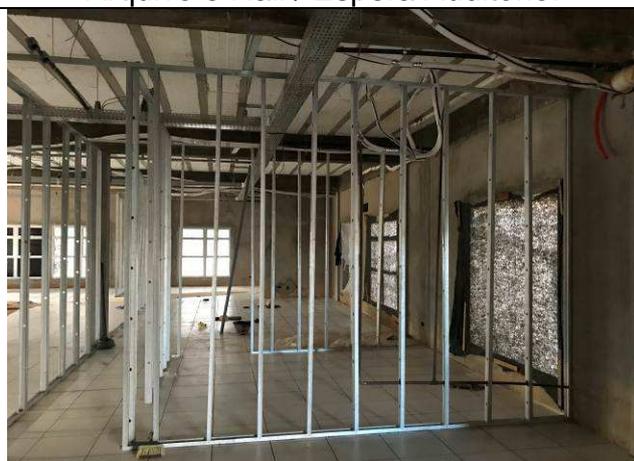
Figura 07C: Paredes de gesso acartonado - 2ª Vara.

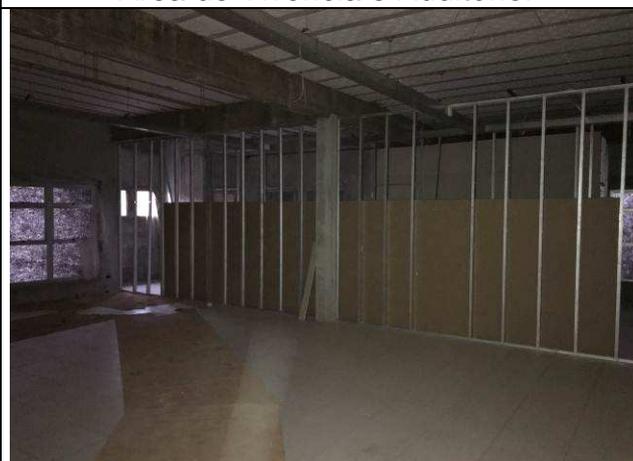
Figura 08C: Paredes de gesso acartonado - Auditório.

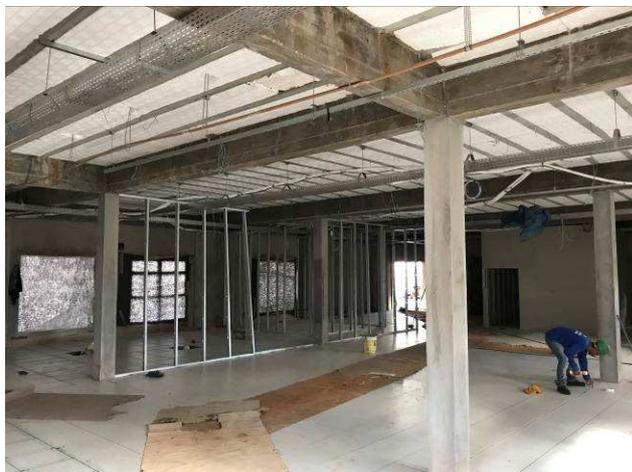
Figura 09C: Paredes de gesso acartonado -
2ª Vara.

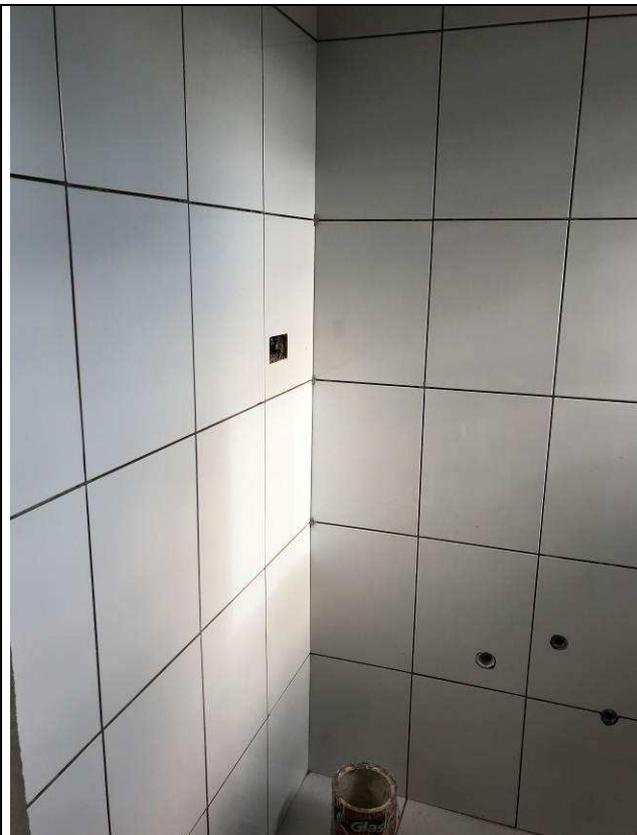
Figura 11C: Azulejos - Bwc Gabinete.

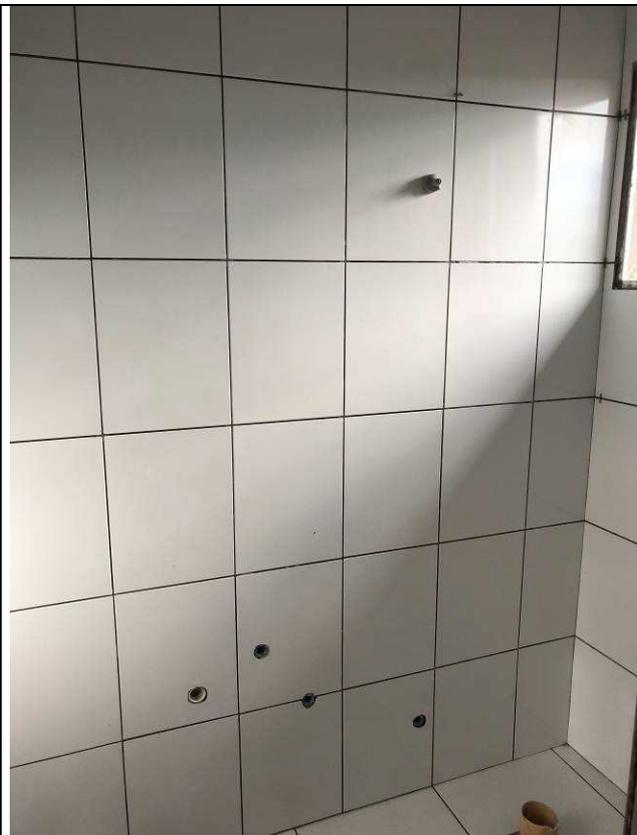
Figura 12C: Azulejos - Bwc Gabinete.

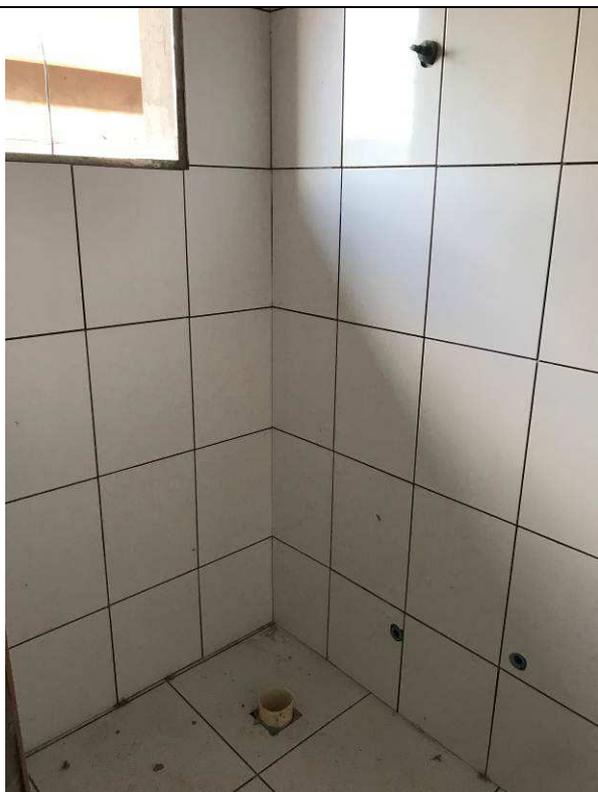
Figura 13C: Azulejos - Bwc Gabinete.

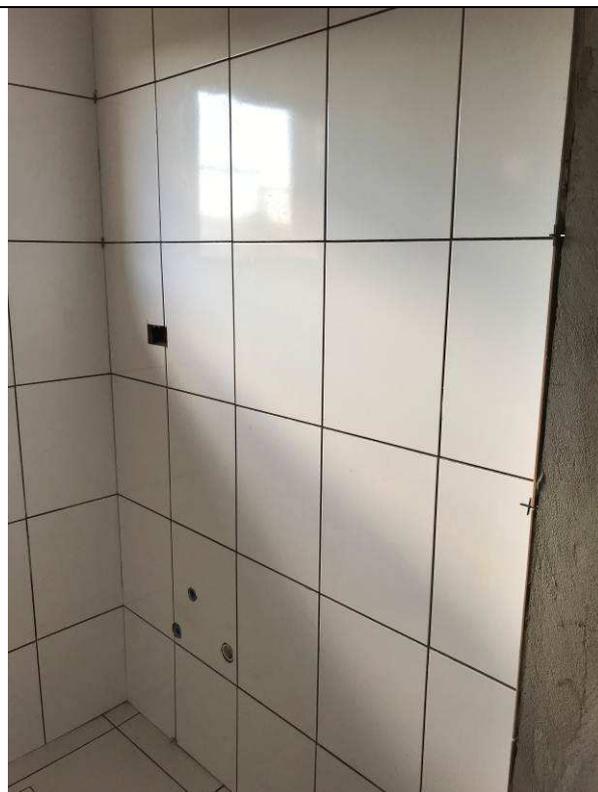
Figura 14C: Azulejos - Bwc Gabinete.

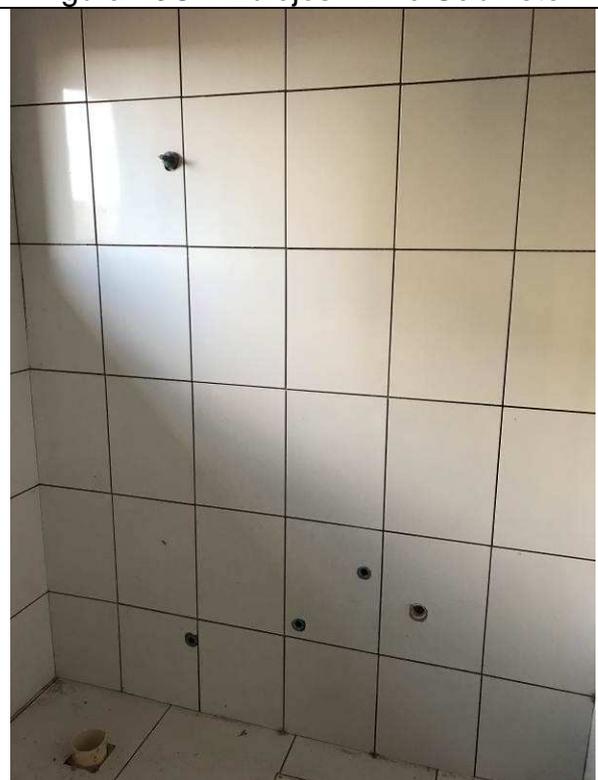
Figura 15C: Azulejos - Bwc Gabinete.

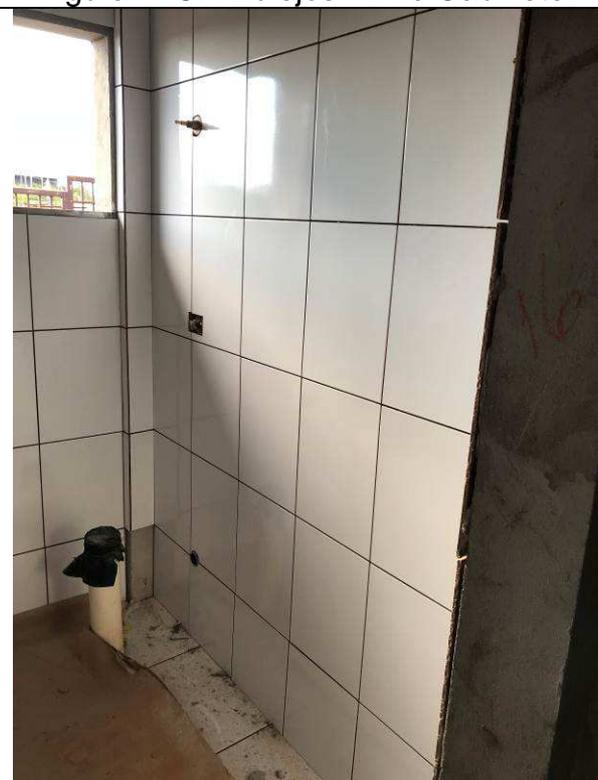
Figura 16C: Azulejos - Bwc Sala Perícias.

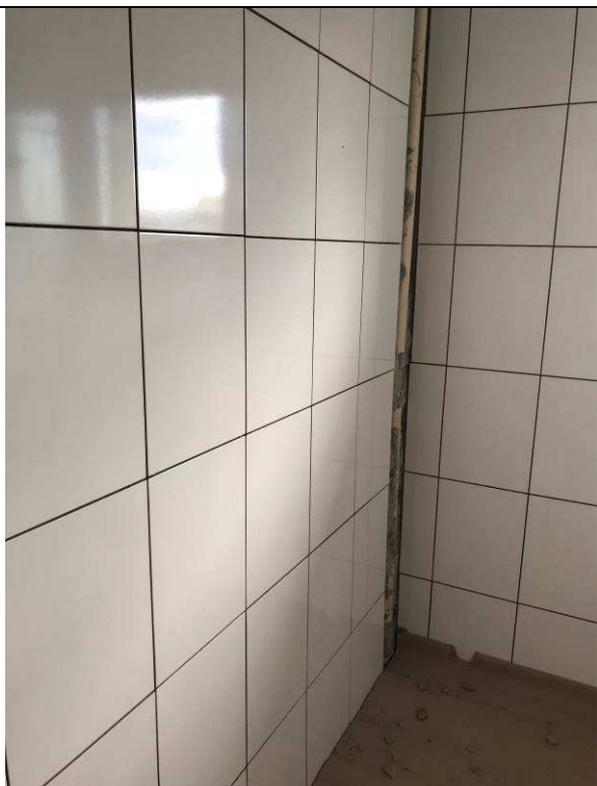
Figura 17C: Azulejos - Bwc Sala Perícias.

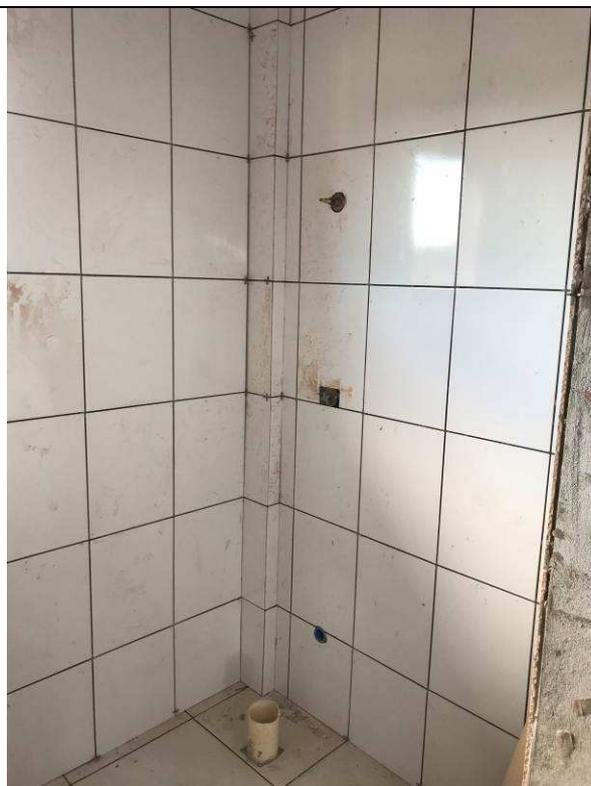
Figura 18C: Azulejos - Bwc Distribuição.

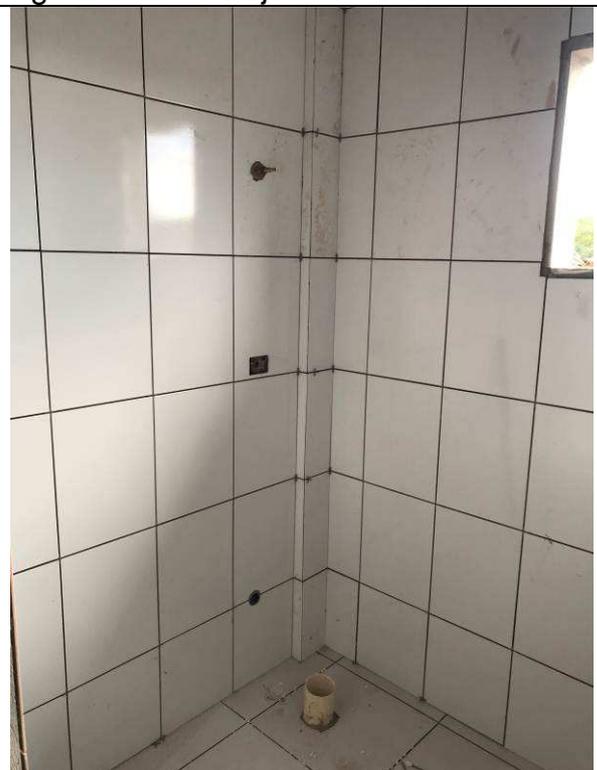
Figura 19C: Azulejos - Bwc Sala Perícias.

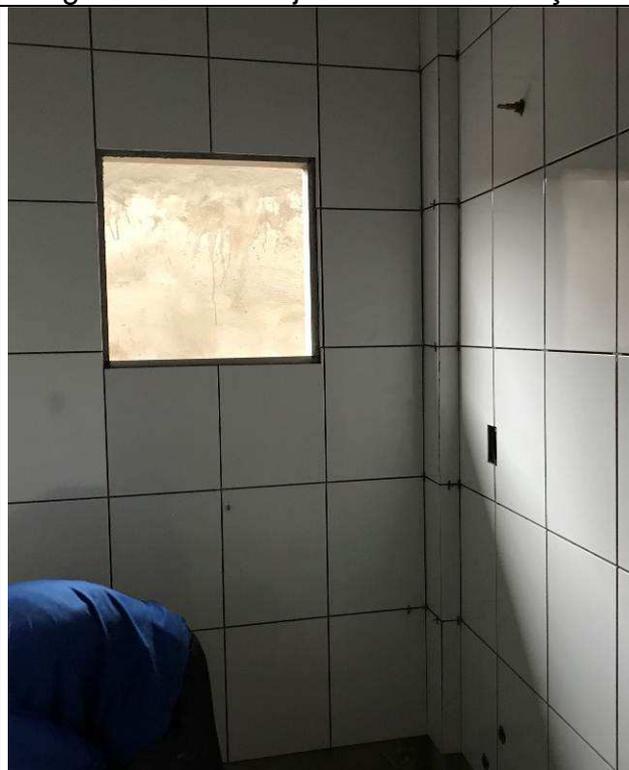
Figura 20C: Azulejos - Bwc Secretária.

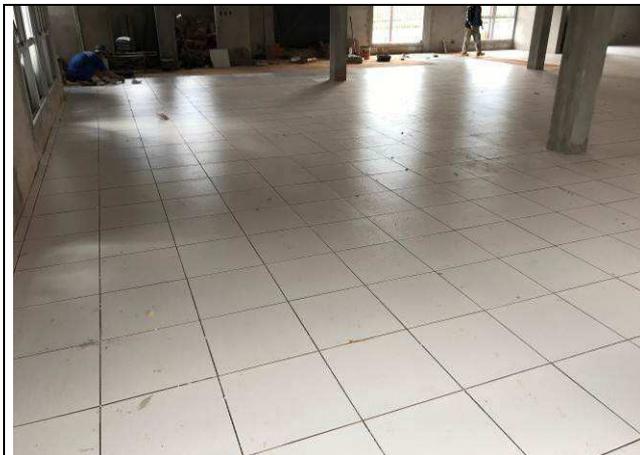
Figura 21C: Pisos Cerâmicos - PAB's e Distribuição / Sala dos Oficiais.

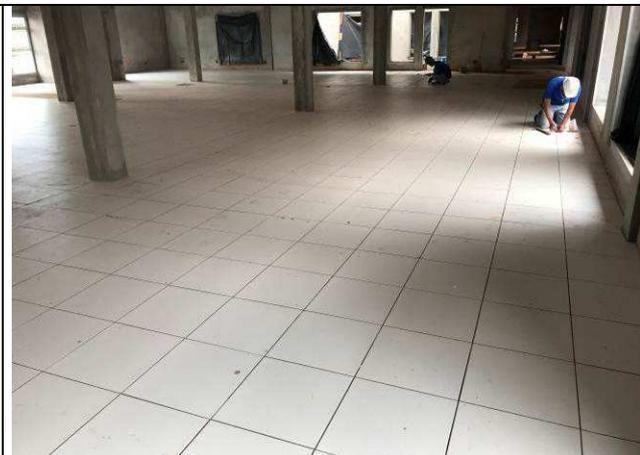
Figura 22C: Pisos Cerâmicos - PAB's e Distribuição / Sala dos Oficiais.

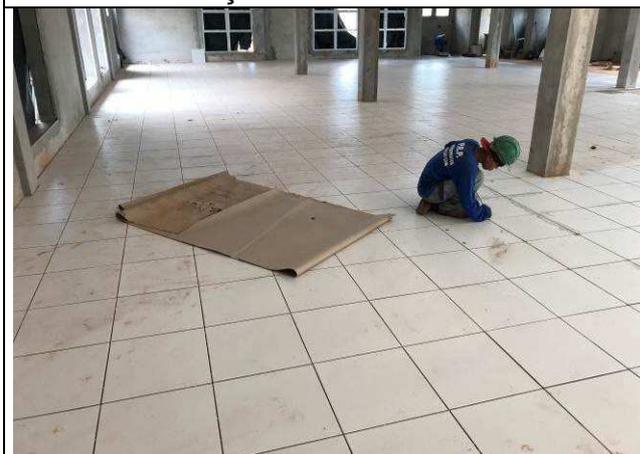
Figura 23C: Pisos Cerâmicos - PAB's e Distribuição / Sala dos Oficiais.

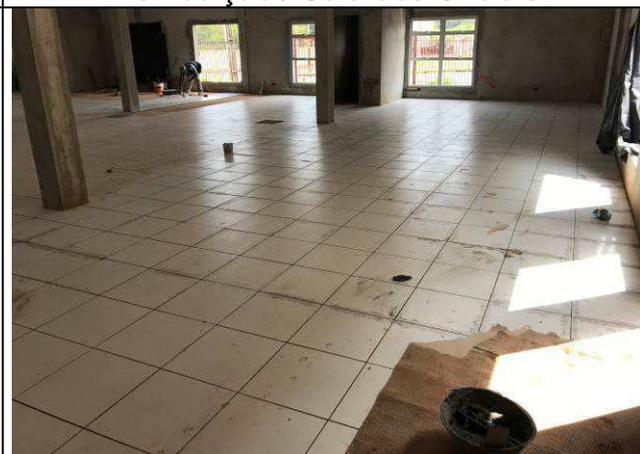
Figura 24C: Pisos Cerâmicos - Sala de Perícias e OAB.

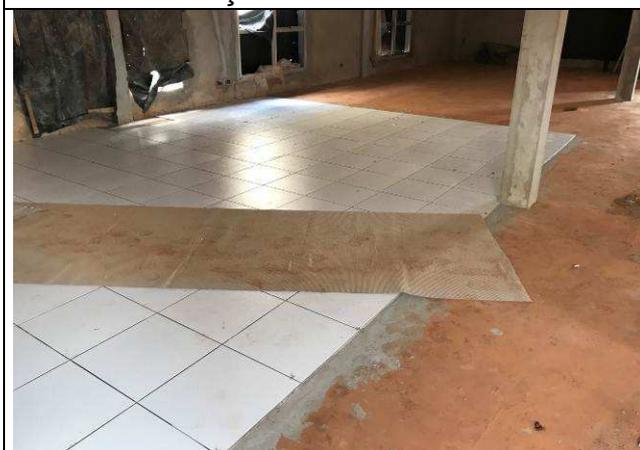
Figura 25C: Pisos Cerâmicos - 2ª Vara.

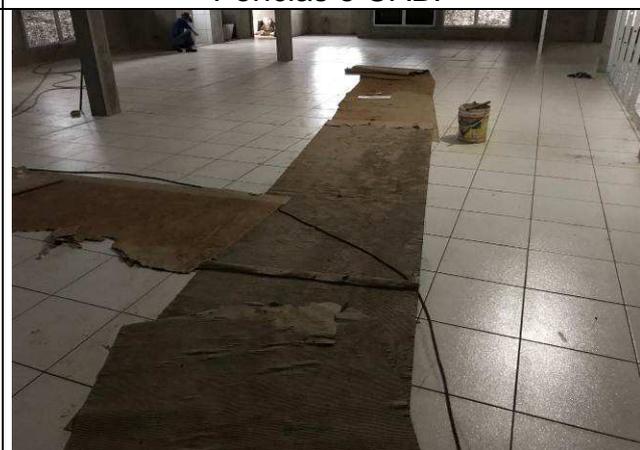
Figura 26C: Pisos Cerâmicos - 2ª Vara.

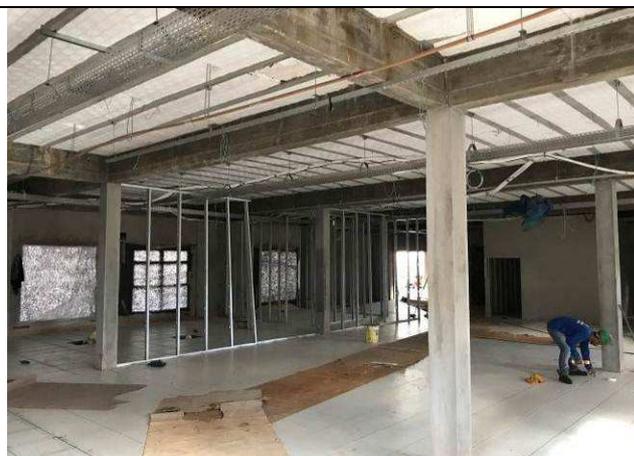
Figura 27C: Pisos Cerâmicos - 2ª Vara.

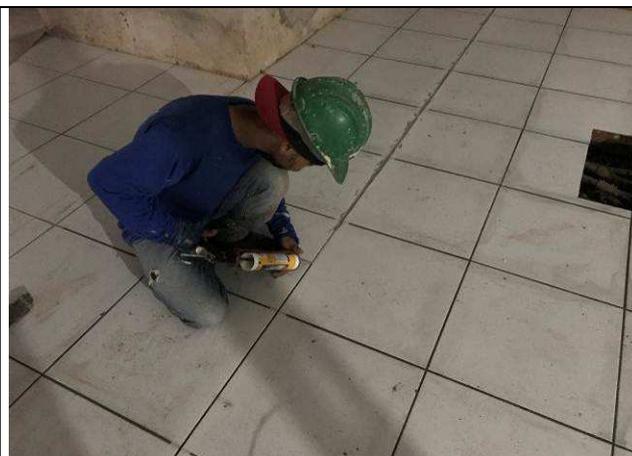
Figura 28C: Pisos Cerâmicos - Aplicação de selante elástico nas juntas - 2ª Vara.

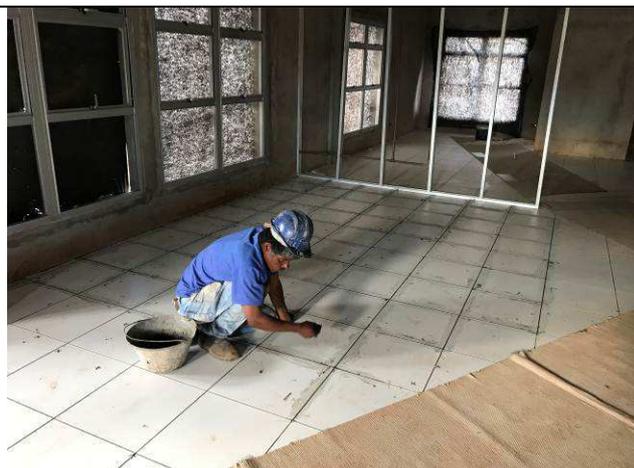
Figura 29C: Pisos Cerâmicos -
rejuntamento - 2ª Vara.

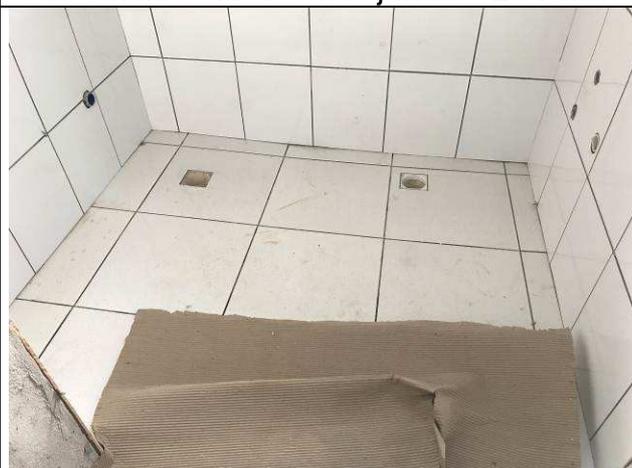
Figura 30C: Pisos Cerâmicos - Bwc's da 2ª
Vara.

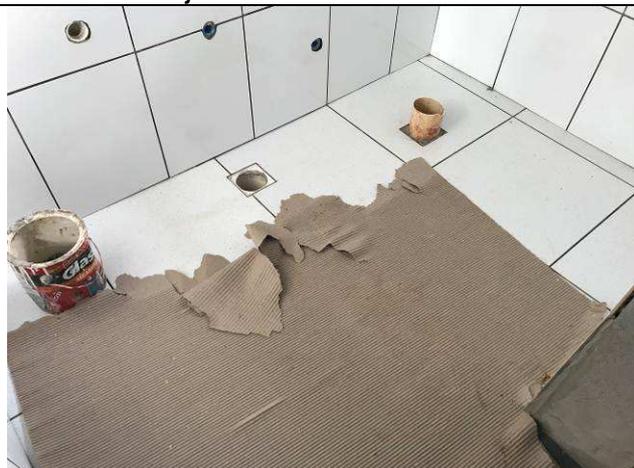
Figura 31C: Pisos Cerâmicos - Bwc's da 2ª
Vara.

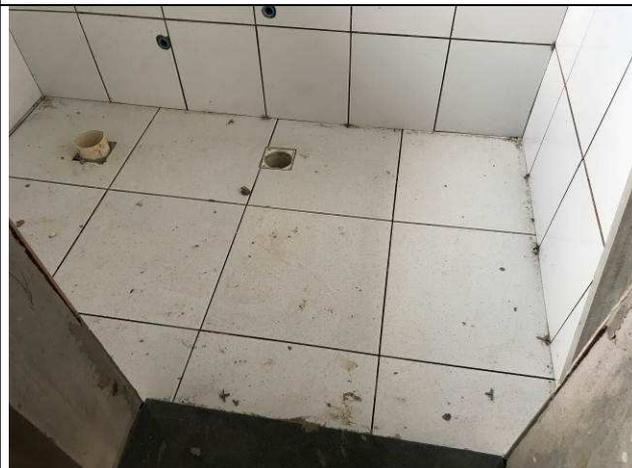
Figura 32C: Pisos Cerâmicos - Bwc's da 2ª
Vara.

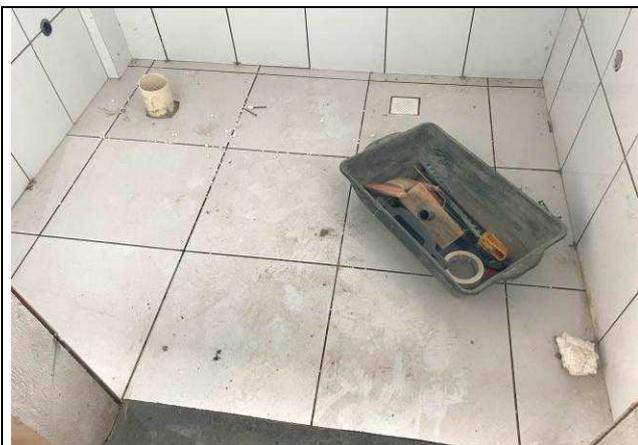
Figura 33C: Pisos Cerâmicos - Bwc's da Distribuição / Sala dos Oficiais.

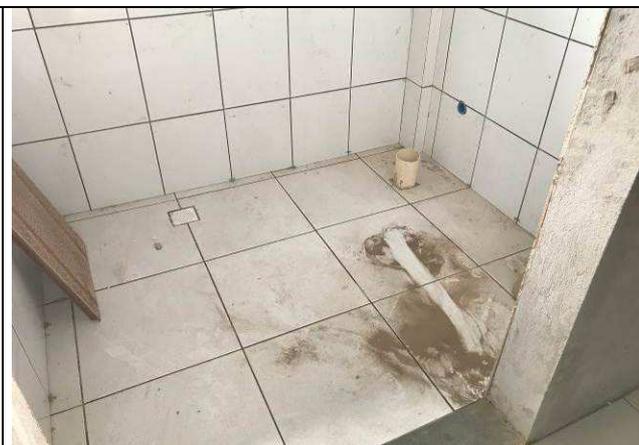
Figura 34C: Pisos Cerâmicos - Bwc's da Distribuição / Sala dos Oficiais.

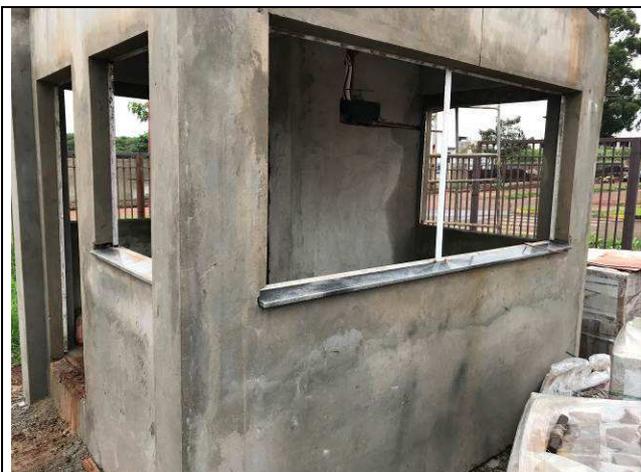
Figura 39C: Peitoris - Guarita.

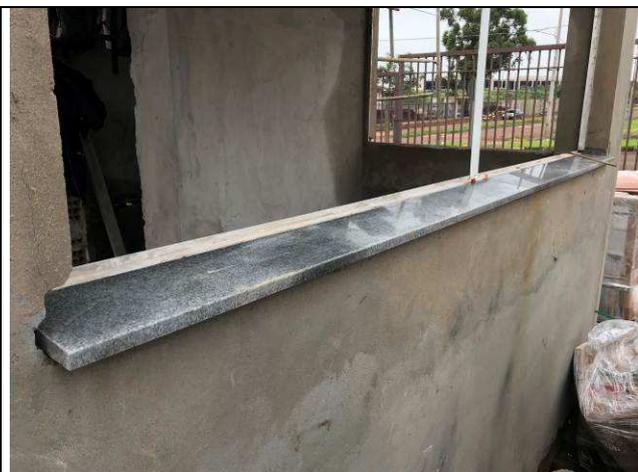
Figura 40C: Peitoris - Guarita.

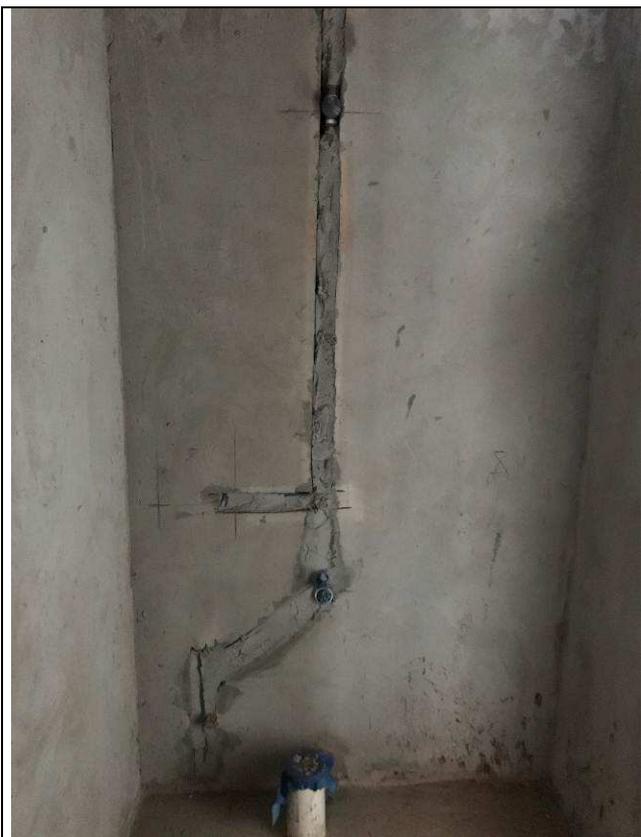
Figura 41C: Pontos de água e esgoto -
Bebedouro público.

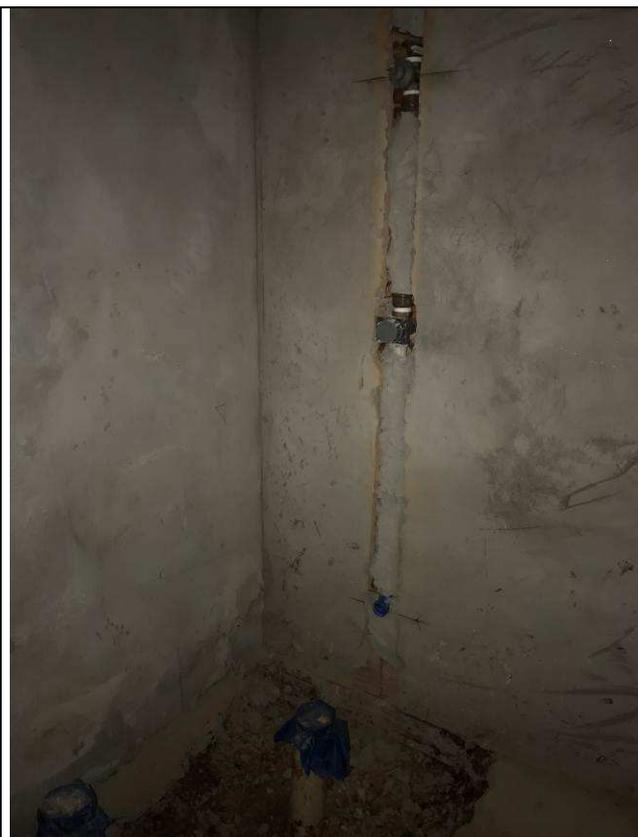
Figura 42C: Pontos de água e esgoto -
BWC PNE público feminino.

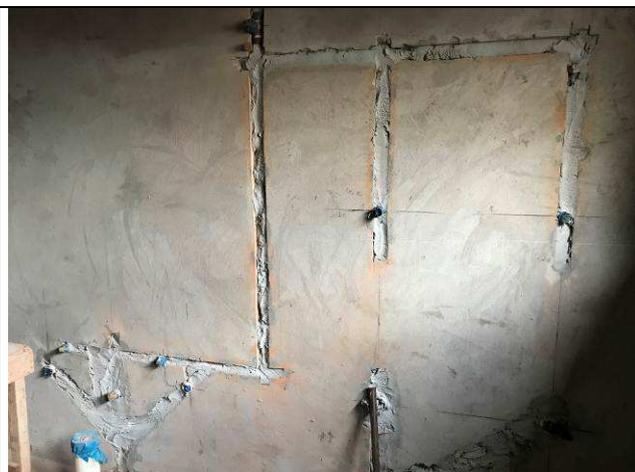
Figura 43C: Pontos de água e esgoto -
BWC público masculino.

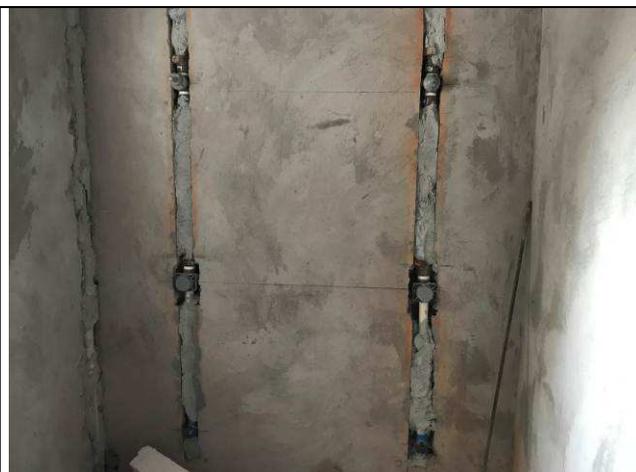
Figura 44C: Pontos de água e esgoto -
BWC público masculino.

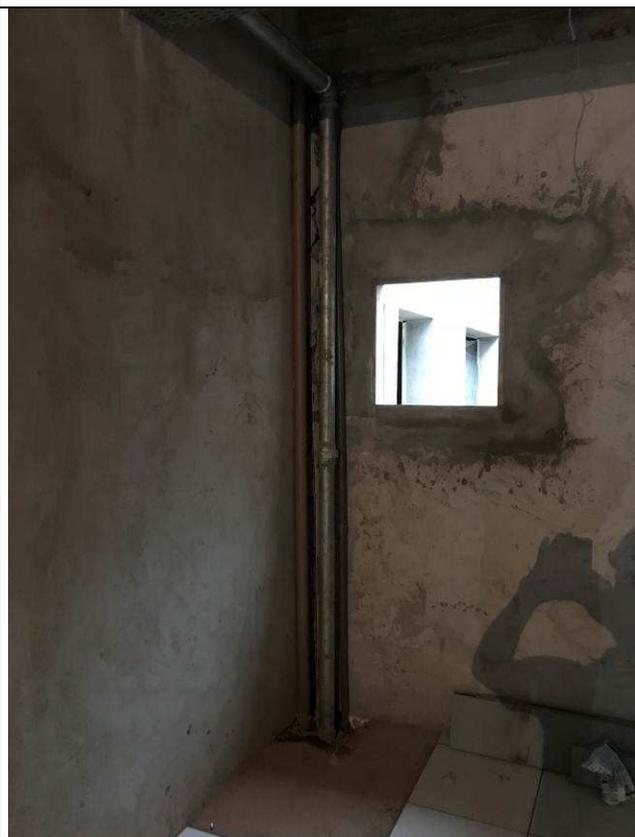
Figura 45C: Tubulações de entrada de
água fria, incêndio e sistema de
reaproveitamento de águas pluviais.

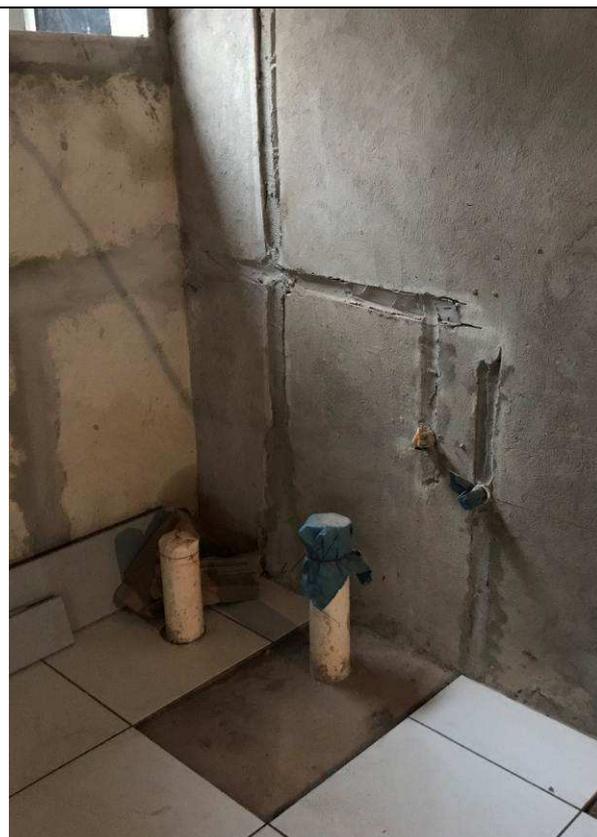
Figura 46C: Pontos de água e esgoto -
BWC apoio administrativo Hall.

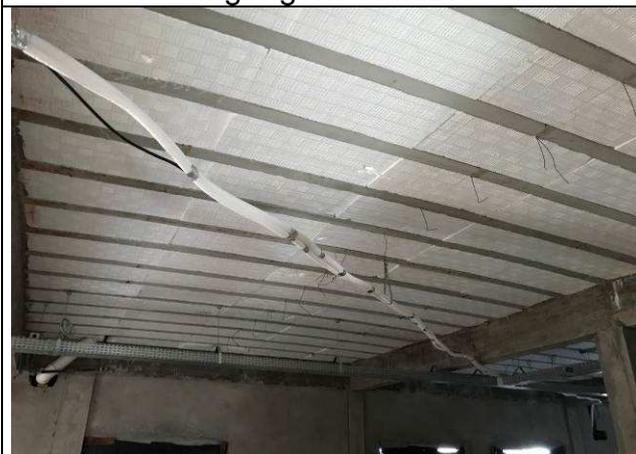
Figura 49C: Tubulações internas - rede frigorígena - PAB II.

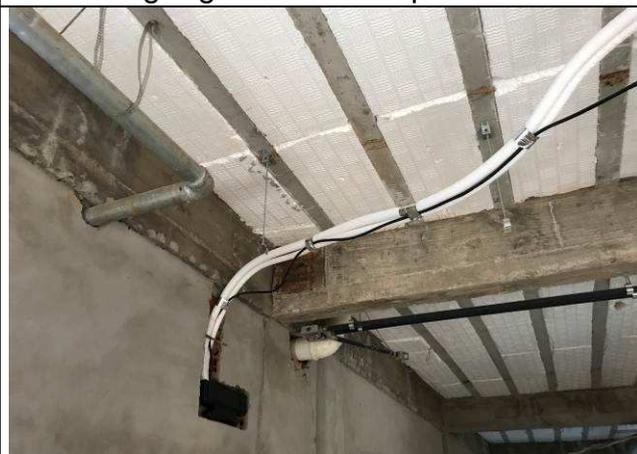
Figura 50C: Tubulações internas - rede frigorígena - PAB I.

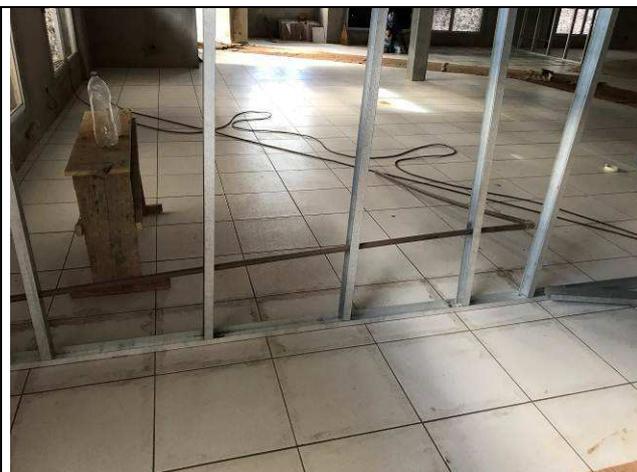
Figura 53C: Drenos embutidos nas paredes de gesso acartonado - 2ª Vara.

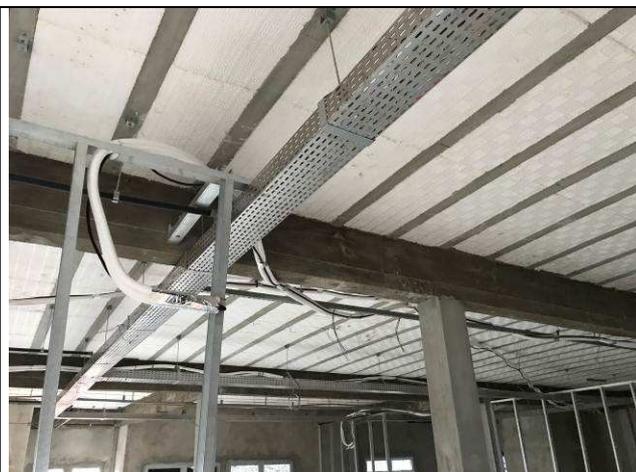
Figura 54C: Tubulações internas - rede frigorígena - 2ª Vara.

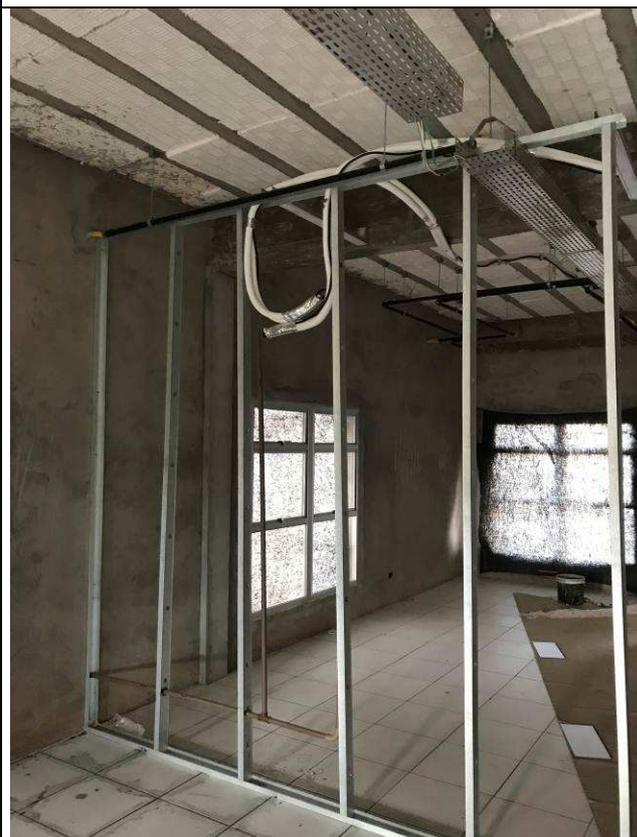
Figura 55C: Rede frigorígena e drenos embutidos nas paredes de gesso acartonado - 2ª Vara.

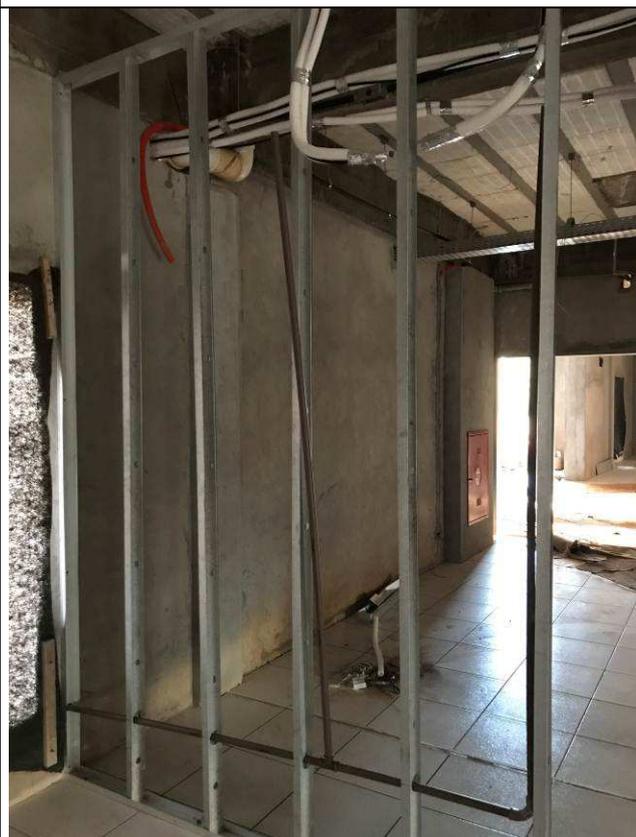
Figura 56C: Rede frigorígena e drenos embutidos nas paredes de gesso acartonado - 2ª Vara.

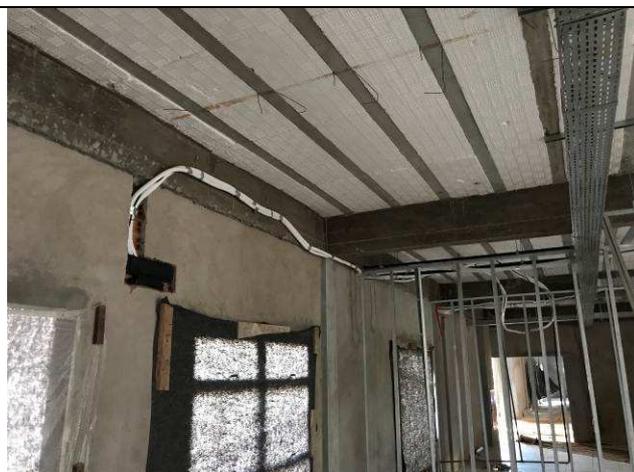
Figura 57C: Tubulações internas - rede frigorígena - 2ª Vara.

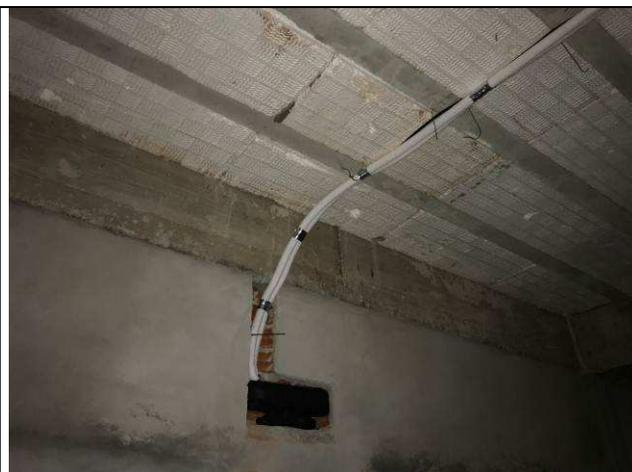
Figura 58C: Tubulações internas - rede frigorígena - 1ª Vara.

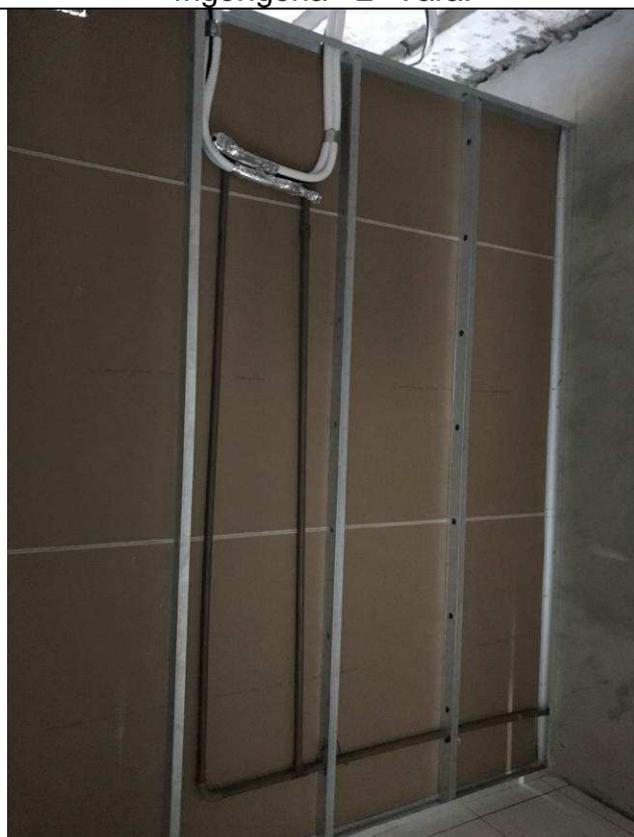
Figura 59C: Rede frigorígena e drenos embutidos nas paredes de gesso acartonado - 2ª Vara.

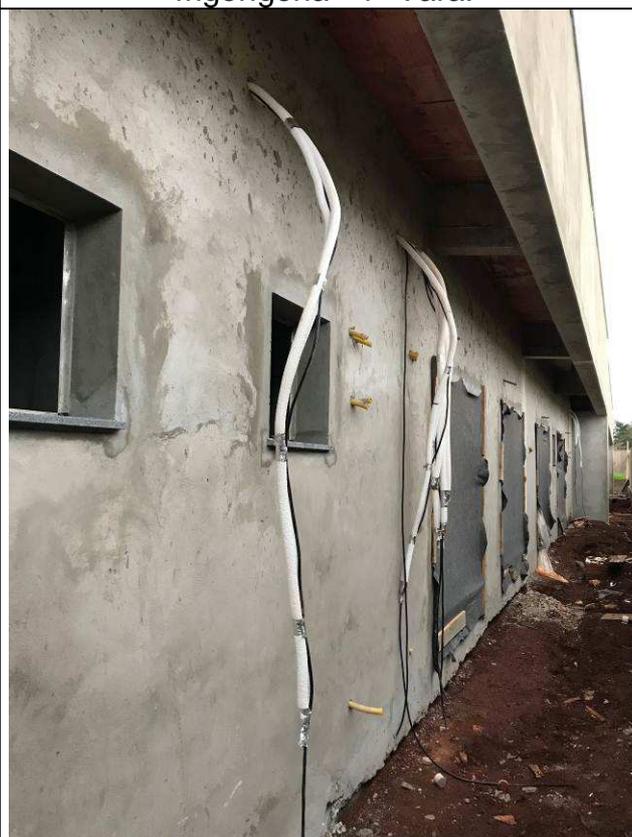
Figura 60C: Tubulações externas - rede frigorígena - 1ª Vara.

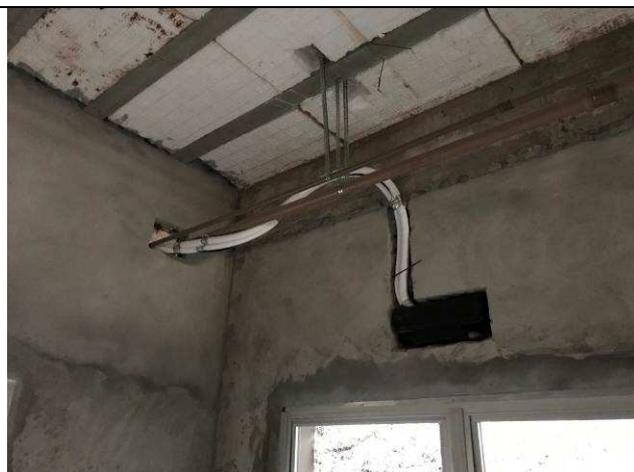
Figura 61C: Tubulações internas - rede frigorígena - 1ª Vara.

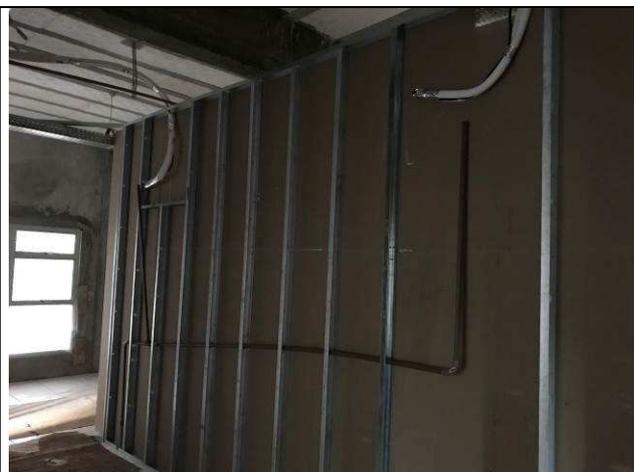
Figura 62C: Rede frigorígena e drenos embutidos nas paredes de gesso acartonado - Auditório.

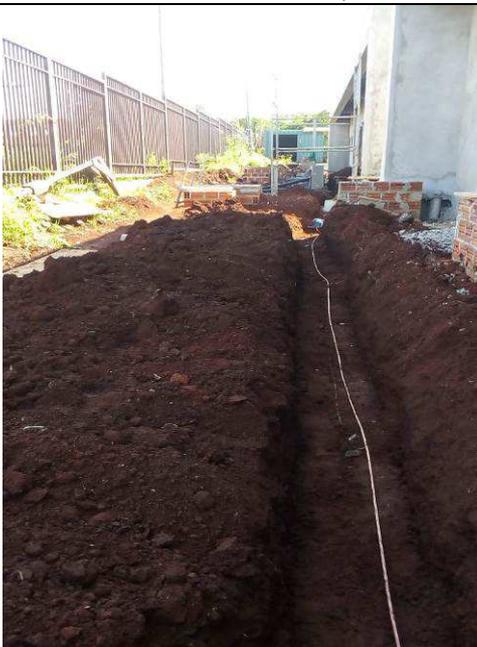
Figura 03E: escavação, reaterro, malha de aterramento cobre nu, hastes

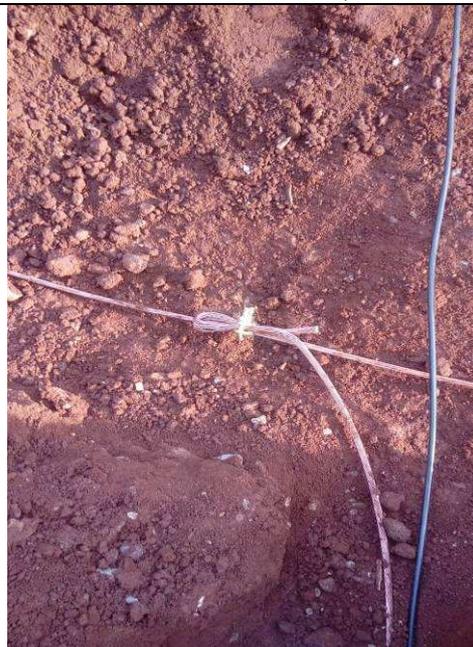
Figura 04E: escavação, reaterro, malha de aterramento cobre nu, hastes

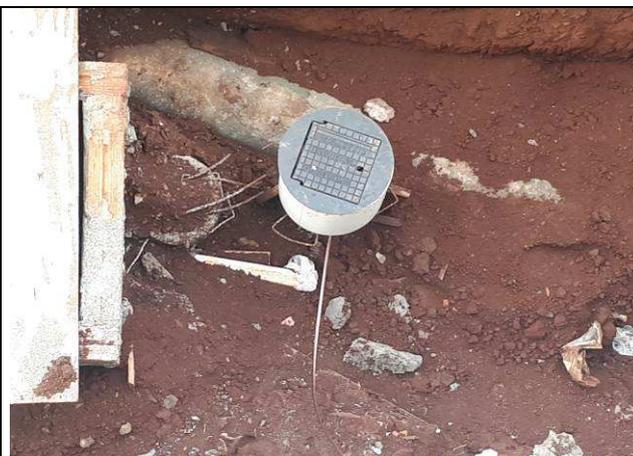
Figura 06E: malha de aterramento cobre nu, hastes, caixas de inspeção, descidas

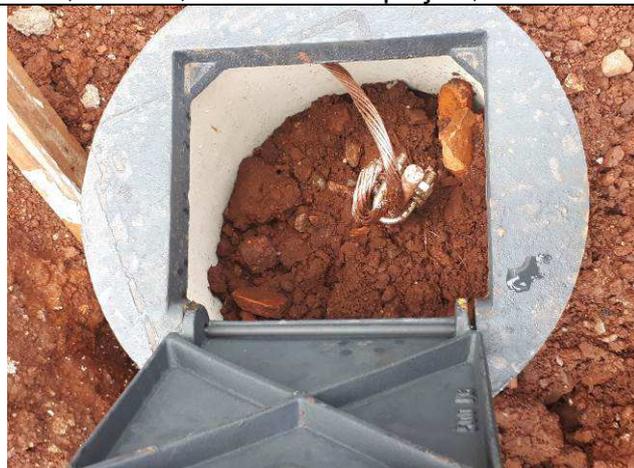
Figura 07E: malha de aterramento cobre nu, hastes, caixas de inspeção, descidas

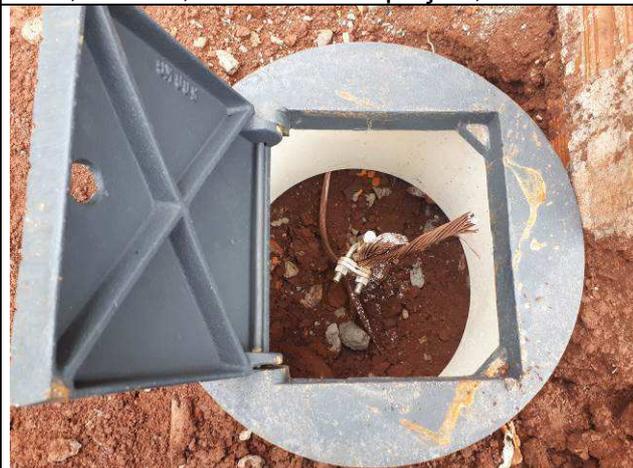
Figura 08E: malha de aterramento cobre nu, hastes, caixas de inspeção, descidas

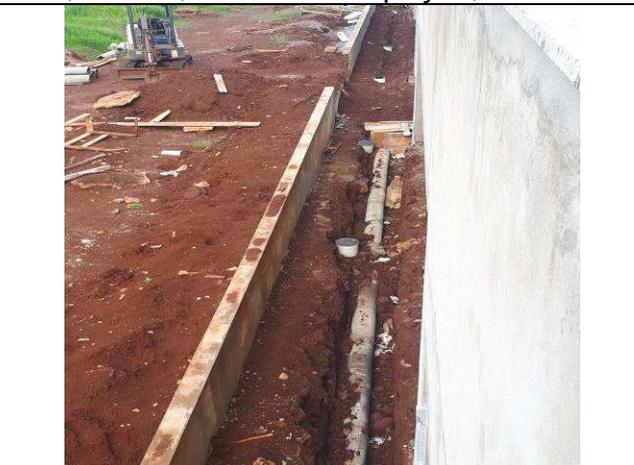
Figura 09E: malha de aterramento cobre nu, hastes, caixas de inspeção, descidas

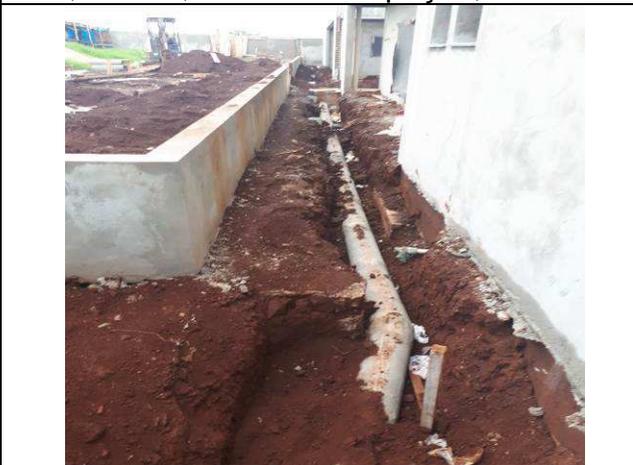
Figura 10E: malha de aterramento cobre nu, hastes, caixas de inspeção, descidas

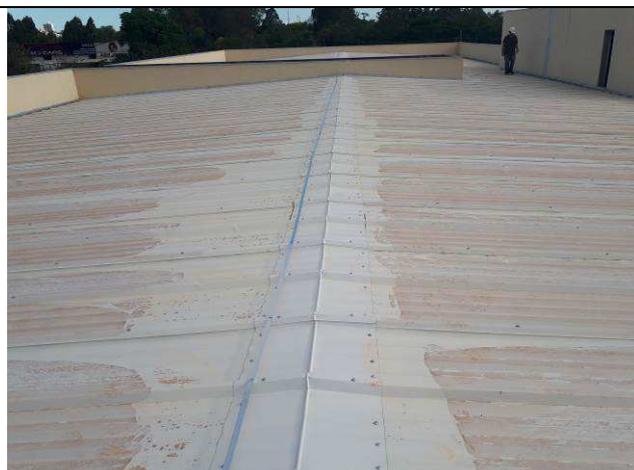
Figura 11E: captação SPDA com fitas de alumínio

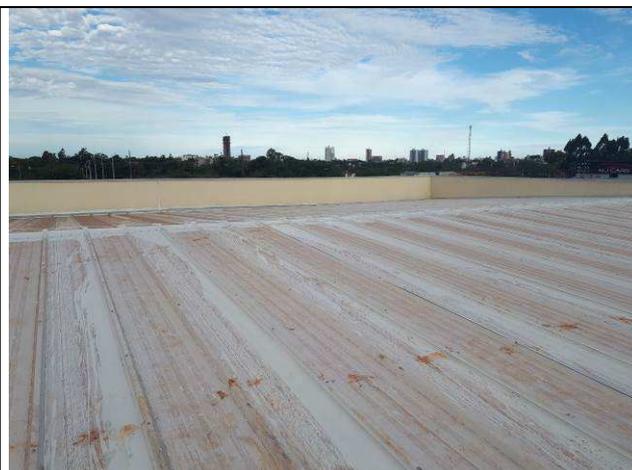
Figura 12E: captação SPDA com fitas de alumínio
