RELATÓRIO FOTOGRÁFICO – 15ª MEDIÇÃO

OBRA: EXECUÇÃO DE OBRA DE CONSTRUÇÃO DO IMÓVEL PARA O FÓRUM TRABALHISTA DE TOLEDO.

CONTRATADA: P.R.P. EMPREENDIMENTOS E CONSTRUÇÃO CIVIL LTDA - ME.

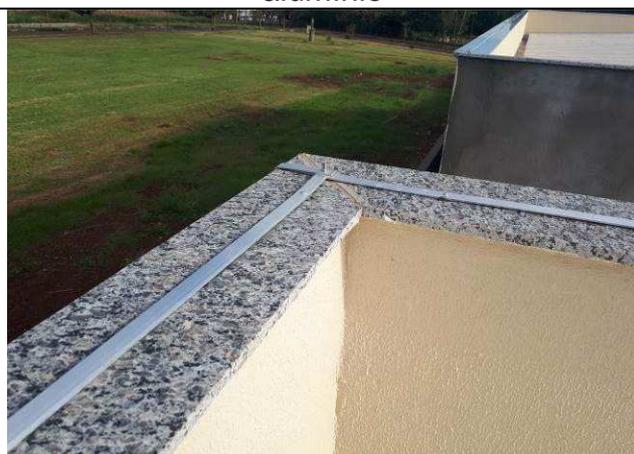
Figura 13E: captação SPDA com fitas de alumínio

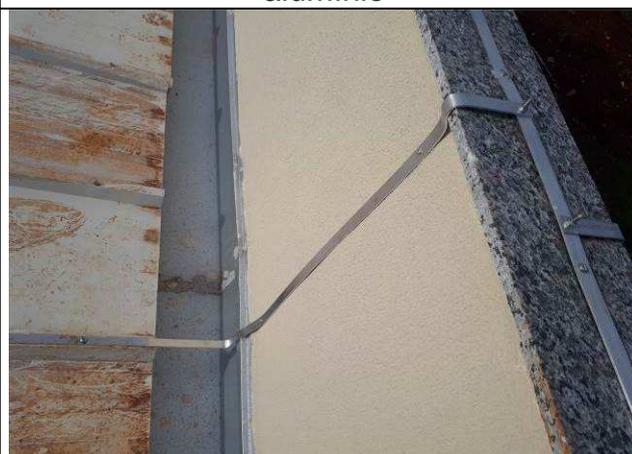
Figura 14E: captação SPDA com fitas de alumínio

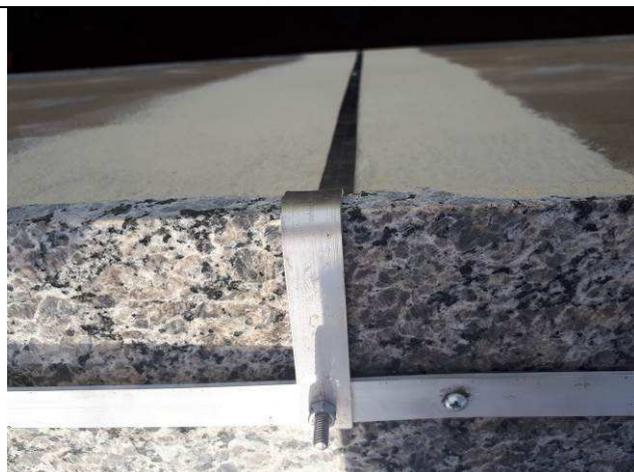
Figura 15E: captação SPDA com fitas de alumínio

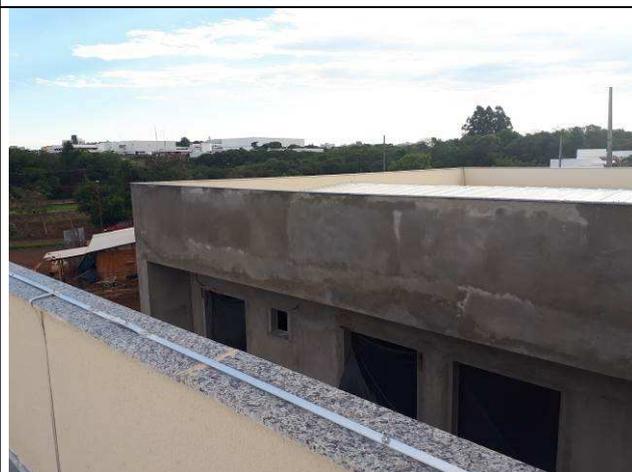
Figura 16E: captação SPDA com fitas de alumínio

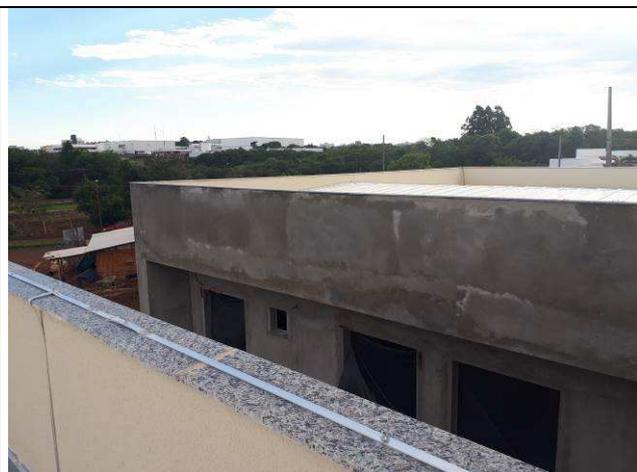
Figura 17E: captação SPDA com fitas de alumínio

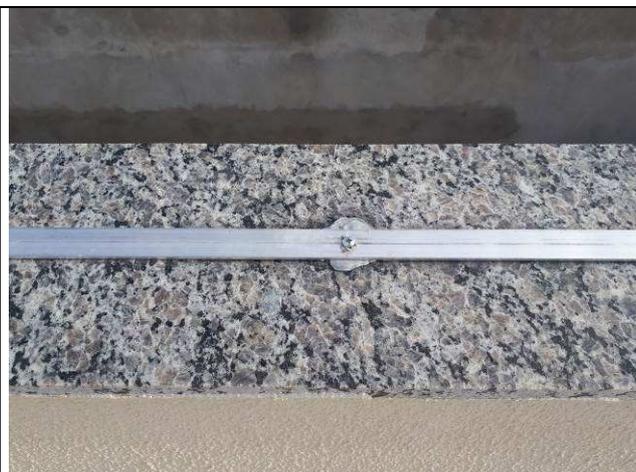
Figura 18E: captação SPDA com fitas de alumínio

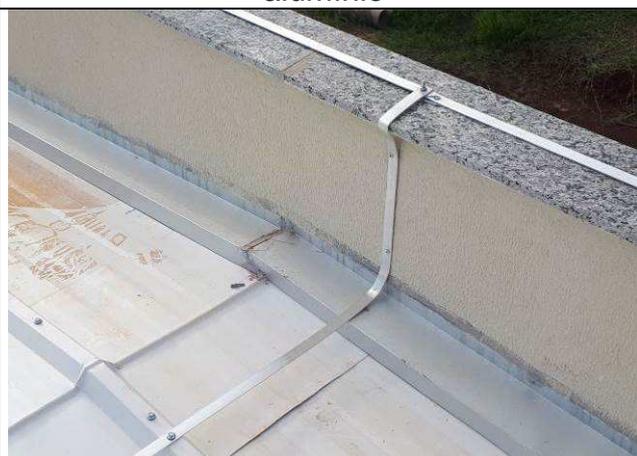
Figura 19E: captação SPDA com fitas de alumínio

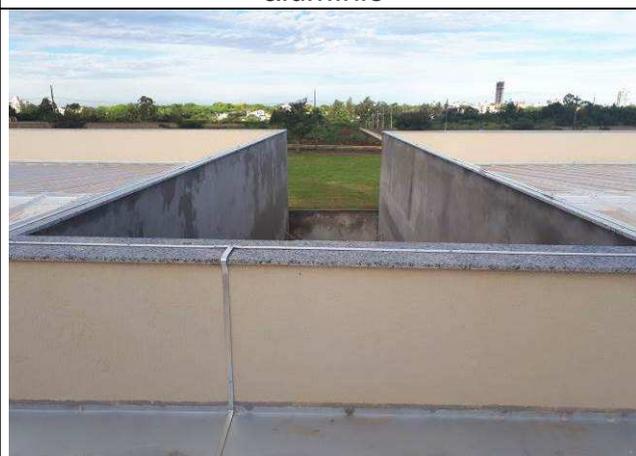
Figura 20E: captação SPDA com fitas de alumínio
