RELATÓRIO – 16ª MEDIÇÃO

**OBRA: EXECUÇÃO DE OBRA DE CONSTRUÇÃO DO IMÓVEL PARA O FÓRUM
TRABALHISTA DE FOZ DO IGUAÇU.**

CONTRATADA: TALLENTO CONSTRUTORA DE OBRAS LTDA.

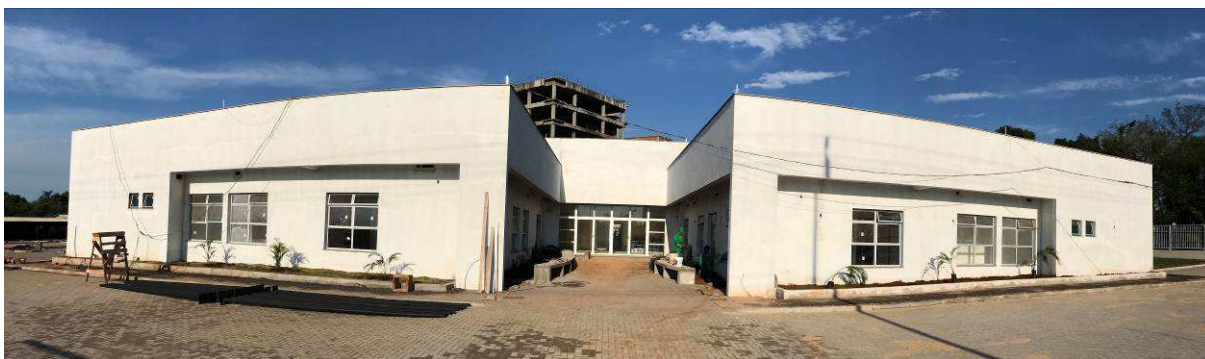
Figura 1 – Prédio do Fórum – vista externa.

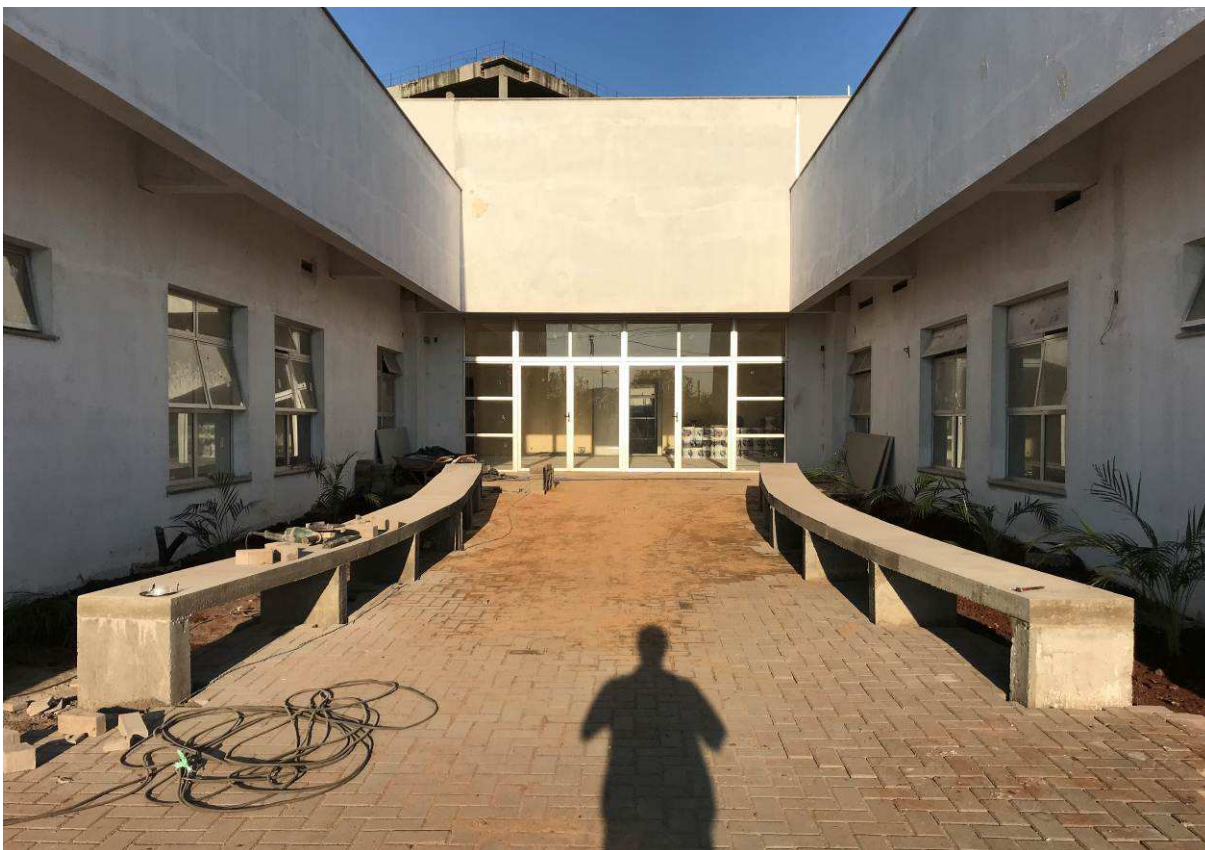
Figura 2 – Prédio do Fórum – vista externa - entrada principal.

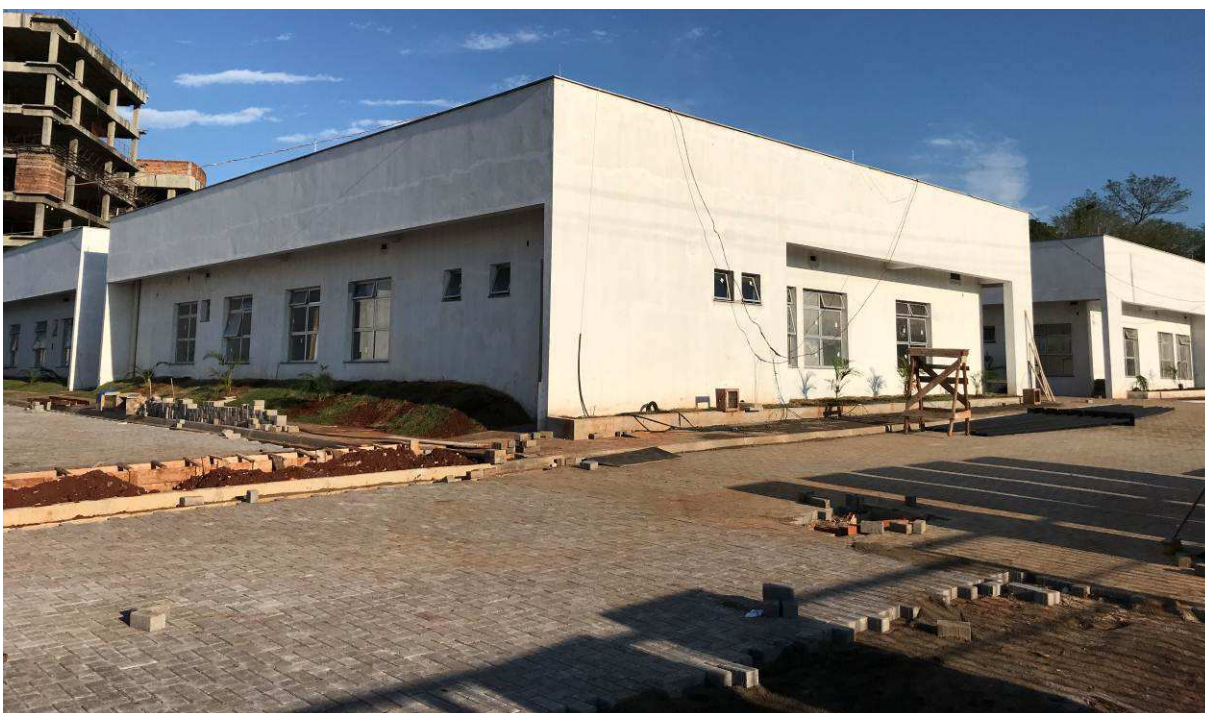
Figura 3 – Prédio do Fórum – vista externa.

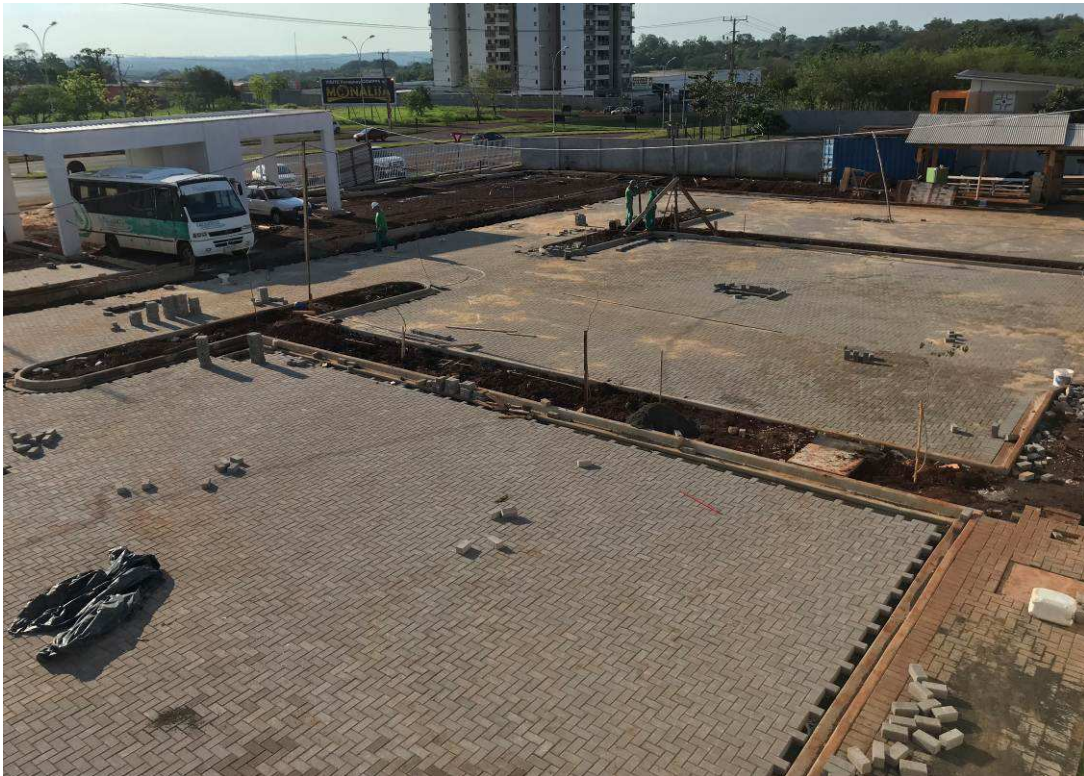
Figura 4 – Prédio do Fórum – vista externa - estacionamento interno.

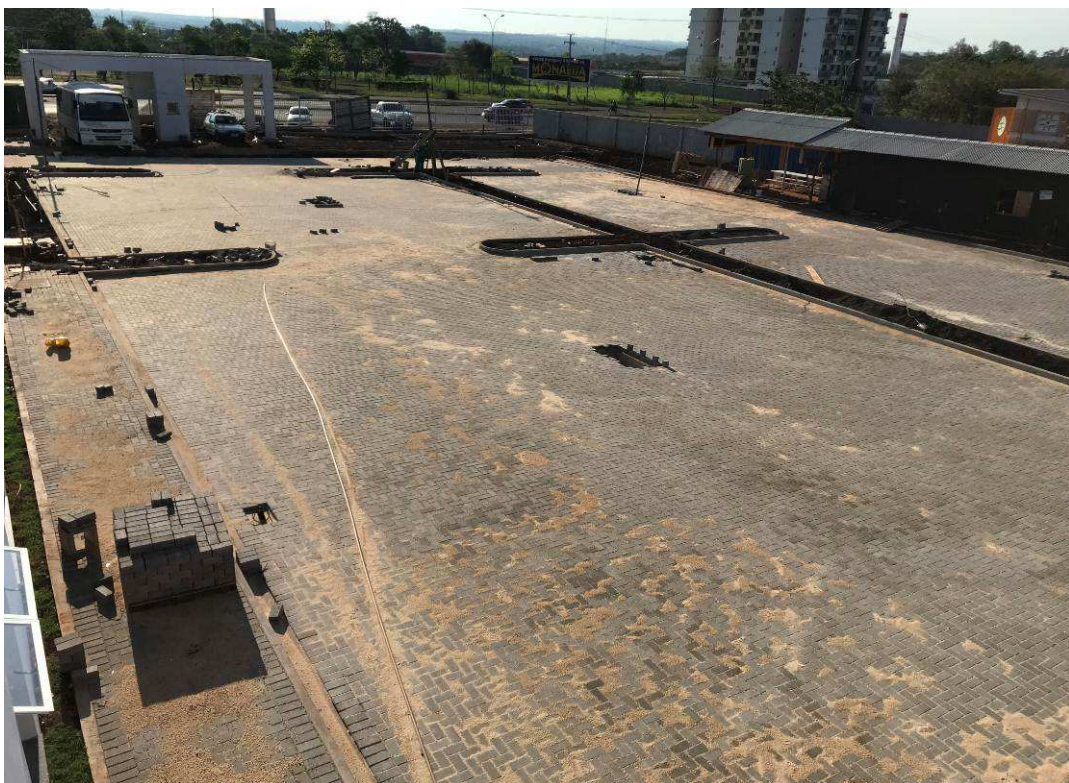
Figura 5 – Prédio do Fórum – vista externa - estacionamento interno.

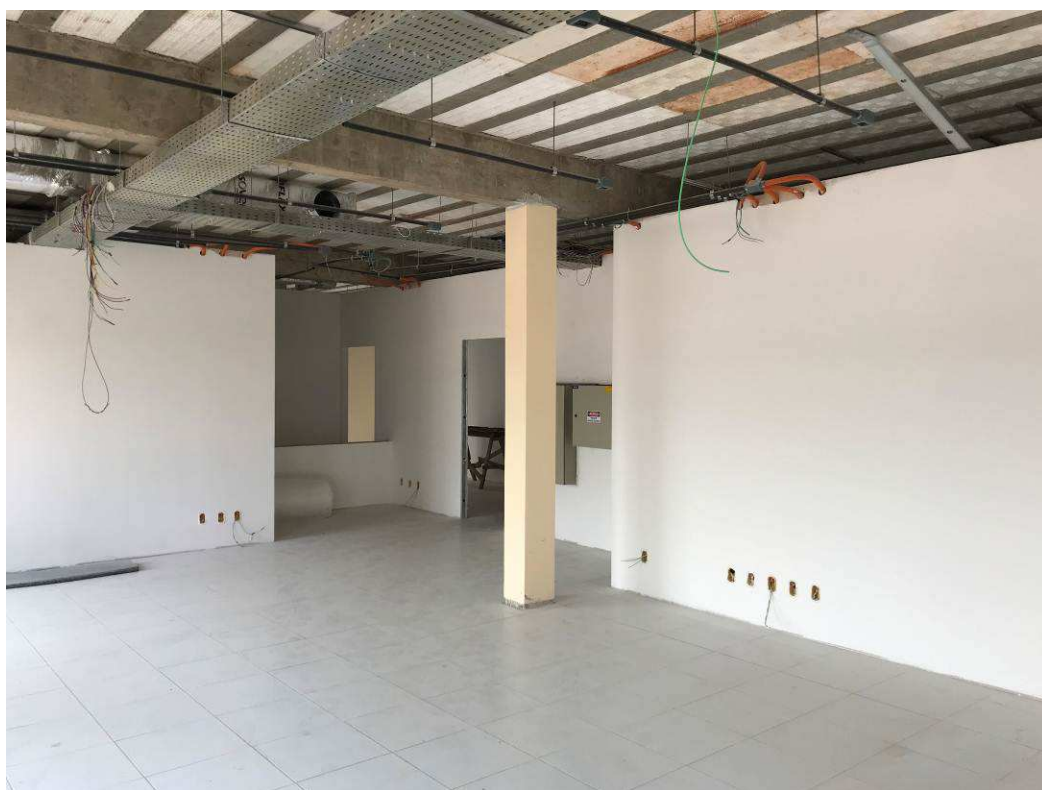
Figura 6 – Prédio do Fórum – vista interna.

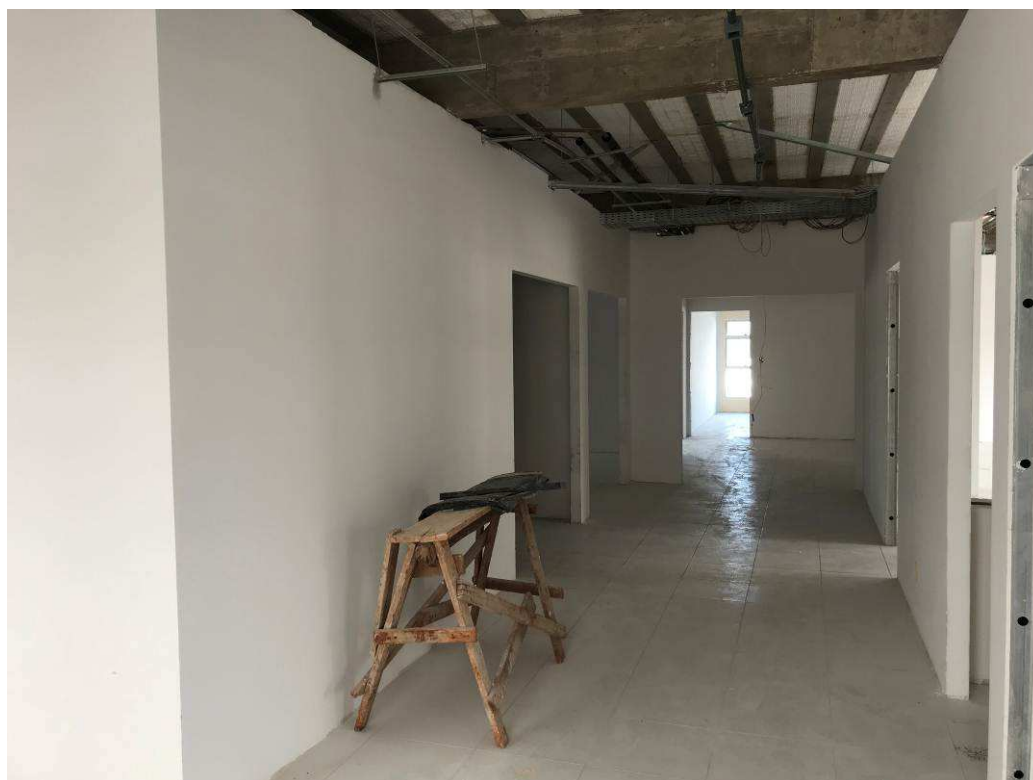
Figura 7 – Prédio do Fórum – vista interna.
