RELATÓRIO FOTOGRÁFICO – 16ª MEDIÇÃO

**OBRA: EXECUÇÃO DE OBRA DE CONSTRUÇÃO DO IMÓVEL PARA O FÓRUM
TRABALHISTA DE FOZ DO IGUAÇU.**

CONTRATADA: TALLENTO CONSTRUTORA DE OBRAS LTDA

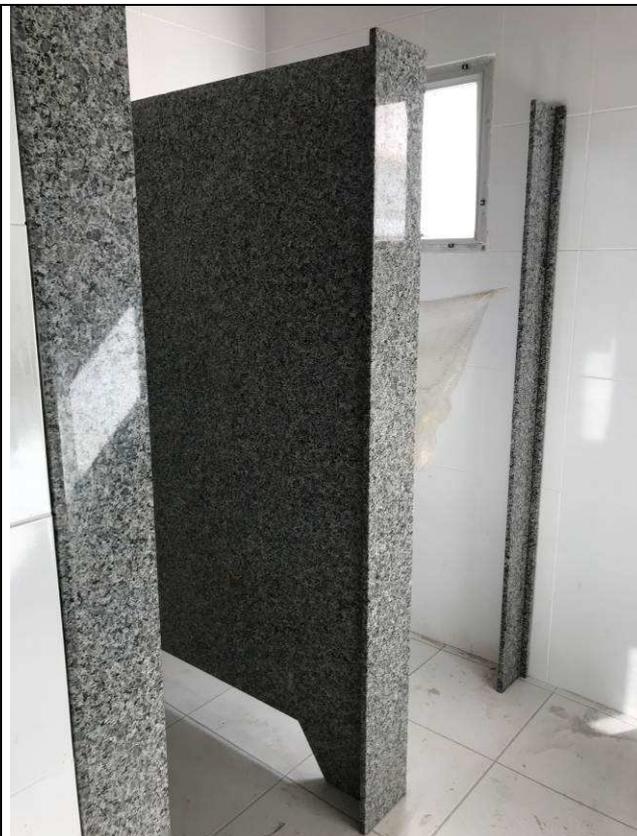
Figura 06C: Divisórias sanitárias - mictórios
- banheiro público feminino.

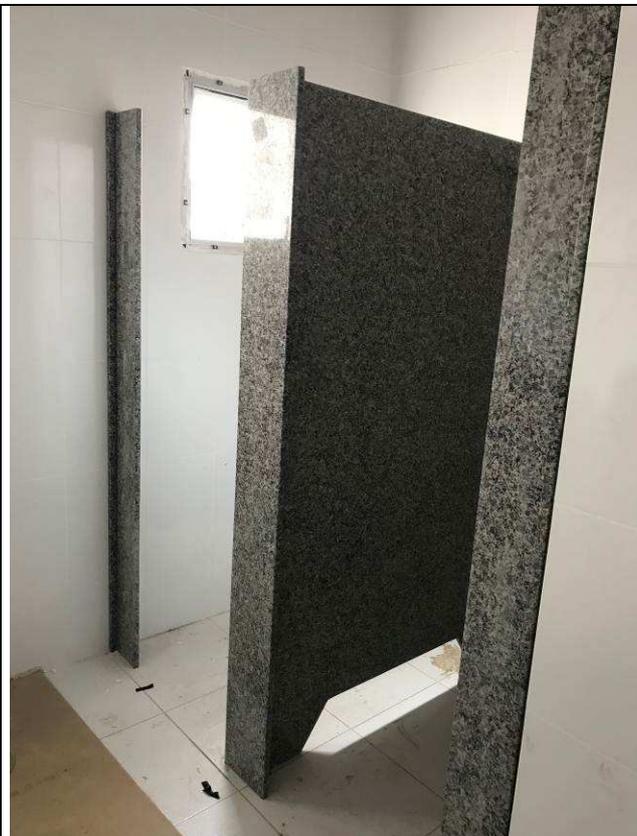
Figura 07C: Divisórias sanitárias - bacias sanitárias
- banheiro público masculino.

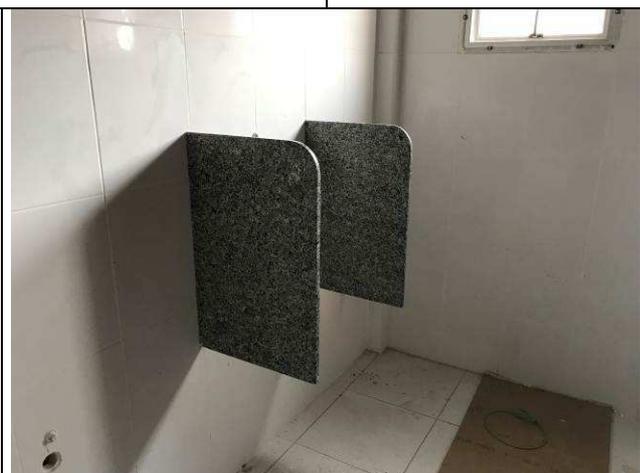
Figura 08C: Divisórias sanitárias - mictórios
- banheiro público masculino.

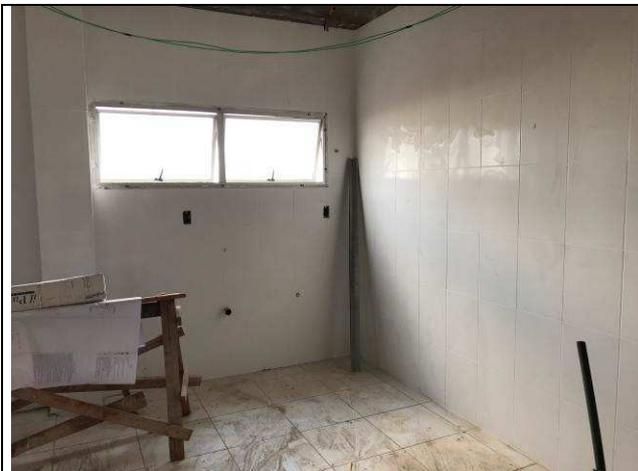
Figura 09C: Azulejos - copa Arquivo.

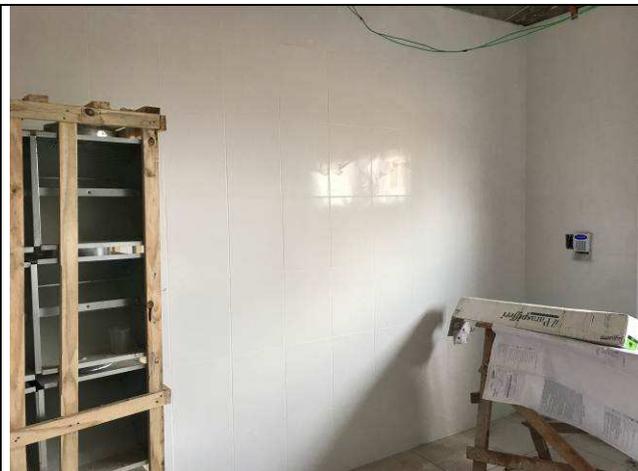
Figura 10C: Azulejos - copa Arquivo.

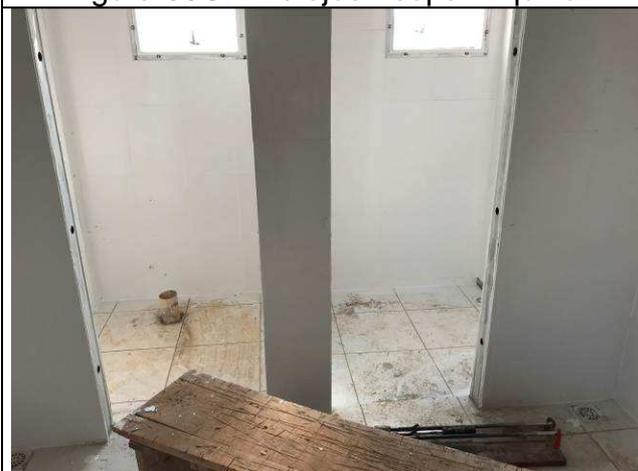
Figura 11C: Azulejos - banheiros Arquivo.

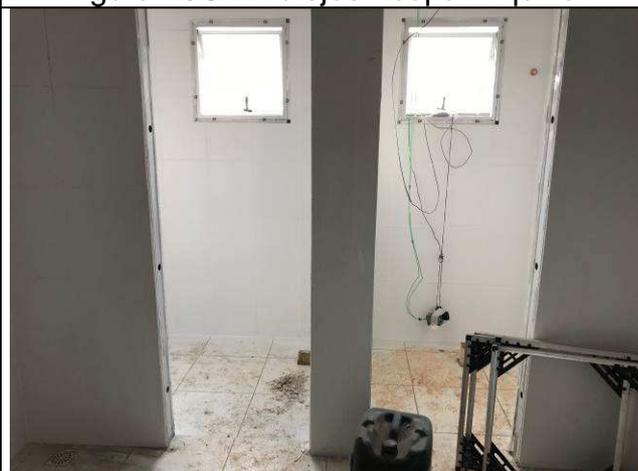
Figura 12C: Azulejos - banheiros Arquivo.

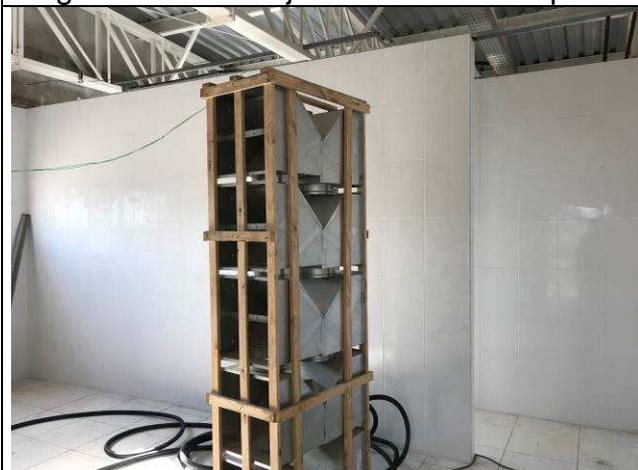
Figura 13C: Azulejos - copa Arquivo.

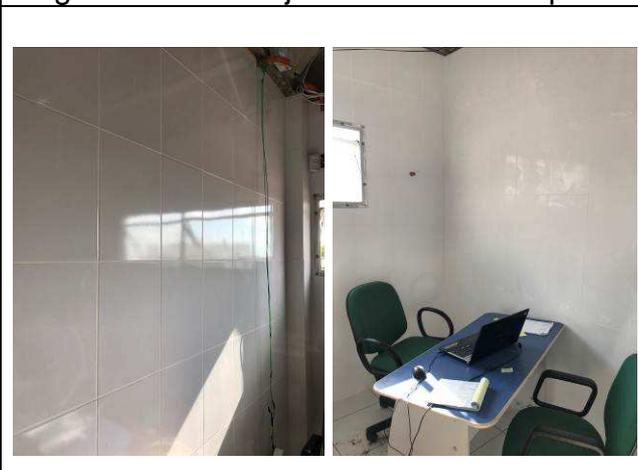
Figura 14C: Azulejos - banheiros Arquivo.

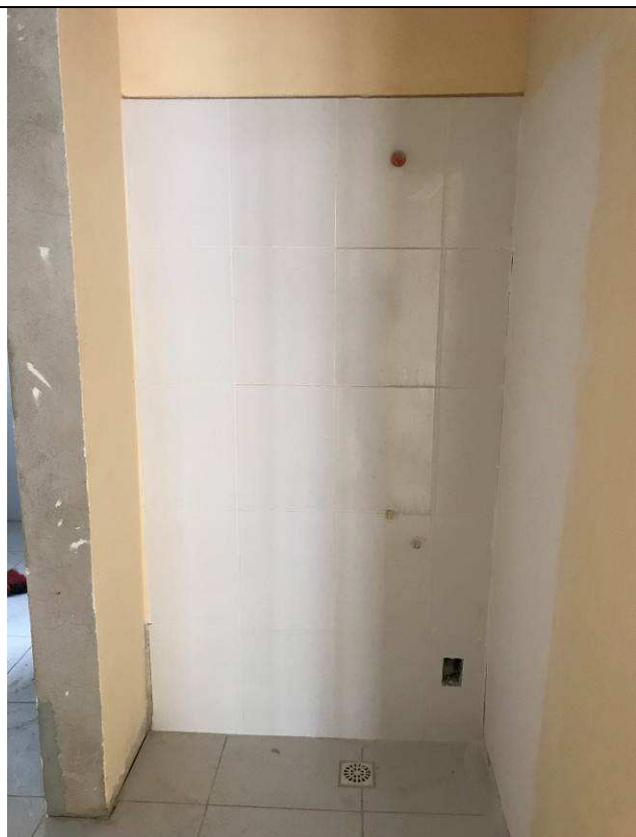
Figura 15C: Azulejos - bebedouros Fórum.

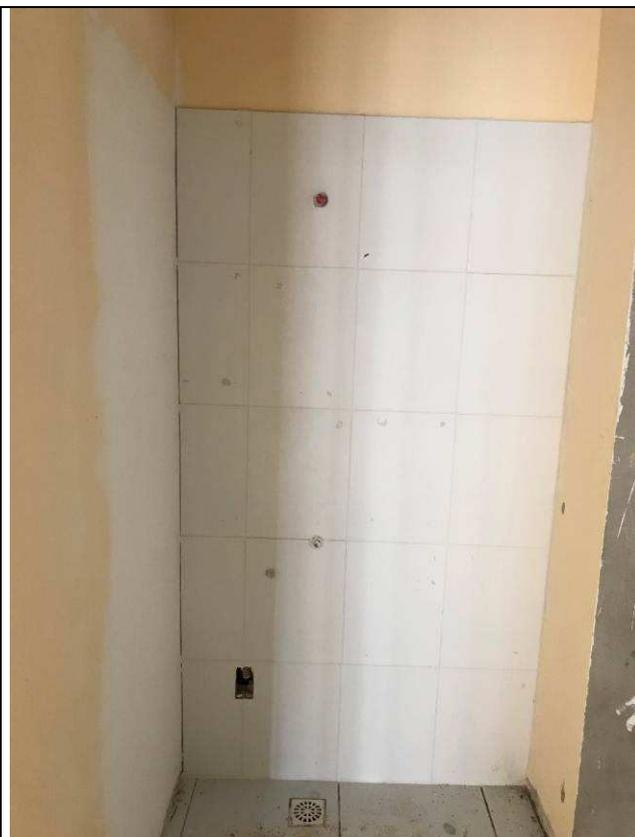
Figura 16C: Azulejos - bebedouros Fórum.

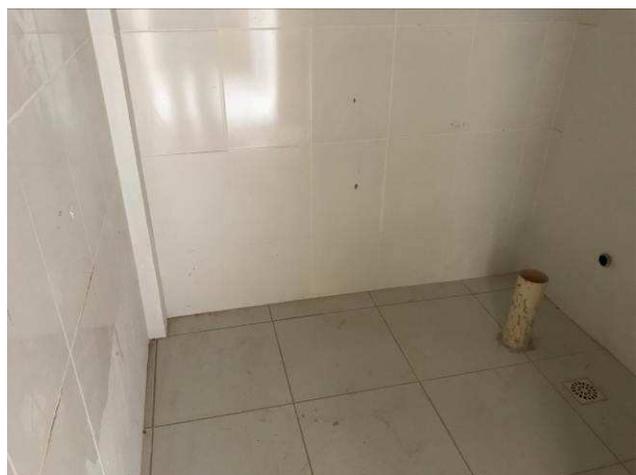
Figura 17C: Azulejos - banheiro público
PNE.

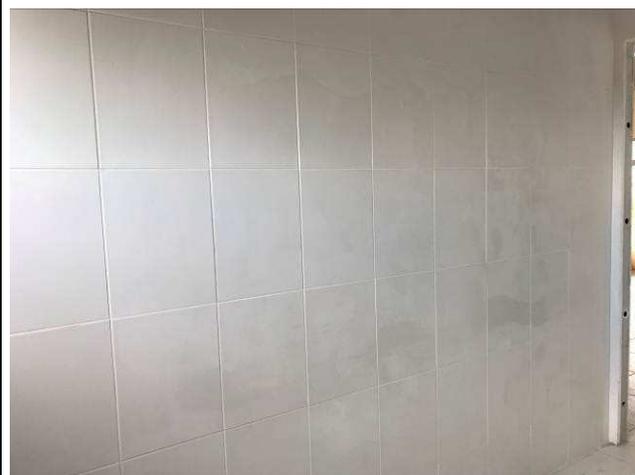
Figura 18C: Azulejos - copa da 2ª Vara.

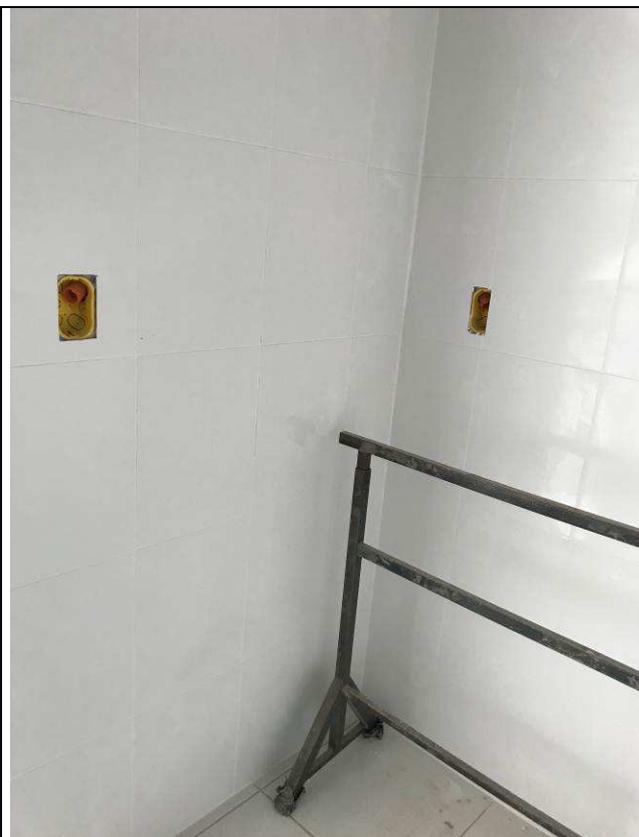
Figura 19C: Azulejos - copa interna da área de vivência.

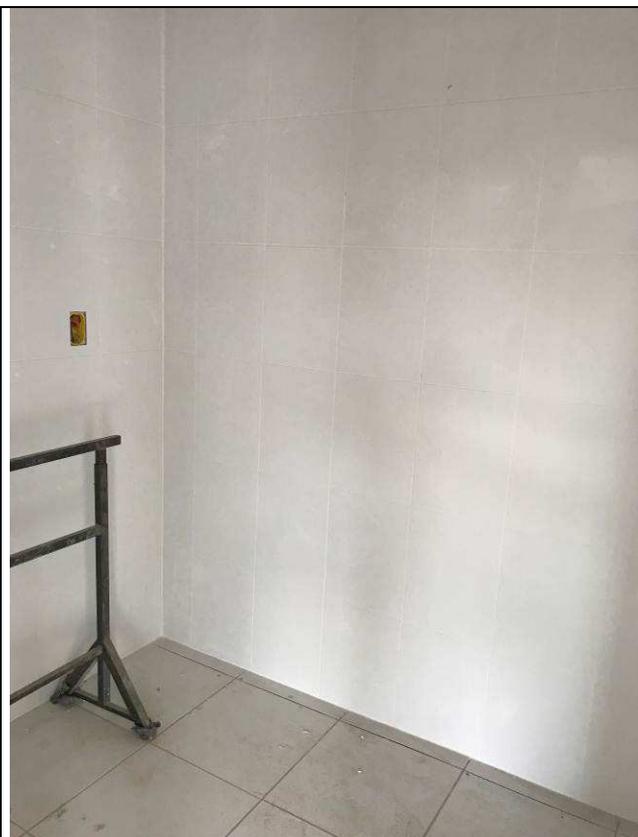
Figura 20C: Azulejos - copa interna da área de vivência.

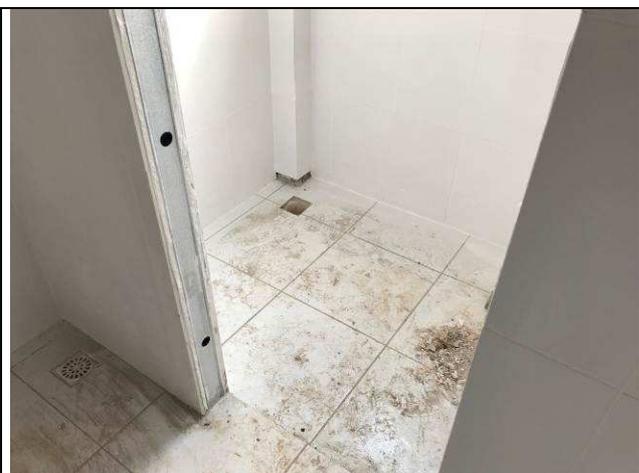
Figura 21C: Pisos cerâmicos - banheiros Arquivo.

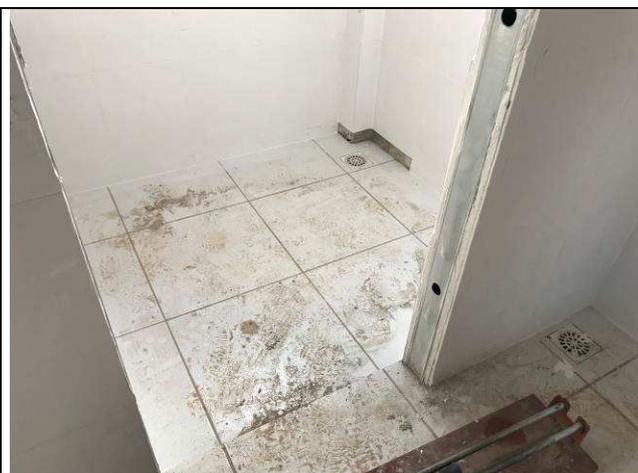
Figura 22C: Pisos cerâmicos - banheiros Arquivo.

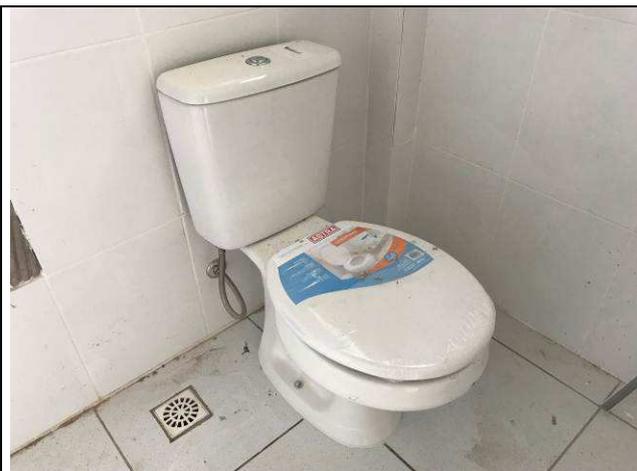
Figura 31C: Bacia sanitária com caixa acoplada - Fórum.

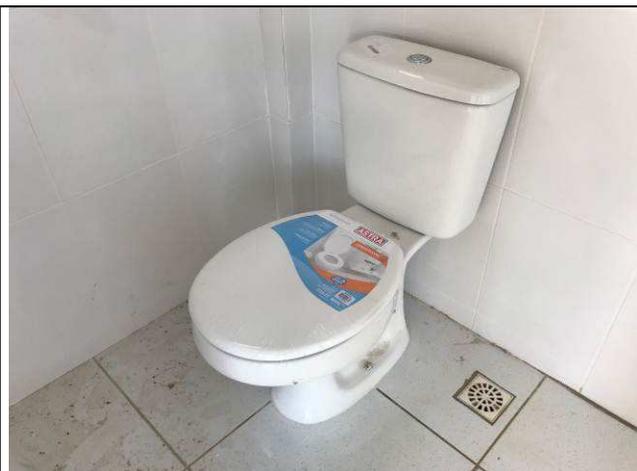
Figura 32C: Detalhe da fixação e rejunte na base da bacia sanitária.

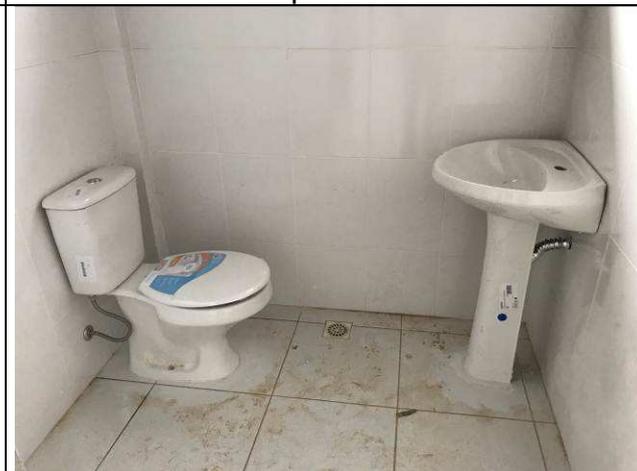
Figura 40C: Lavatório e bacia sanitária - banheiro de secretaria Fórum.

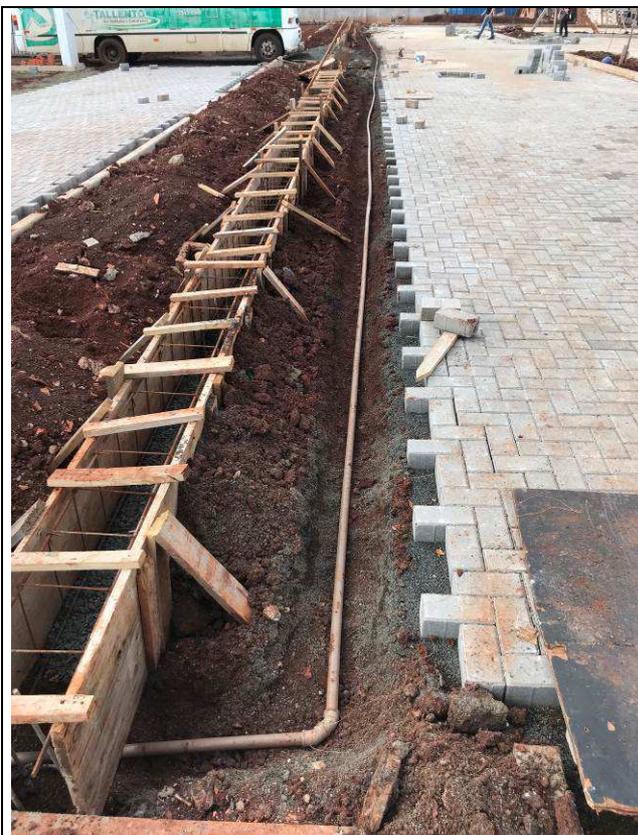
Figura 47C: Rede de distribuição de água pluvial reaproveitada - torneiras externas.

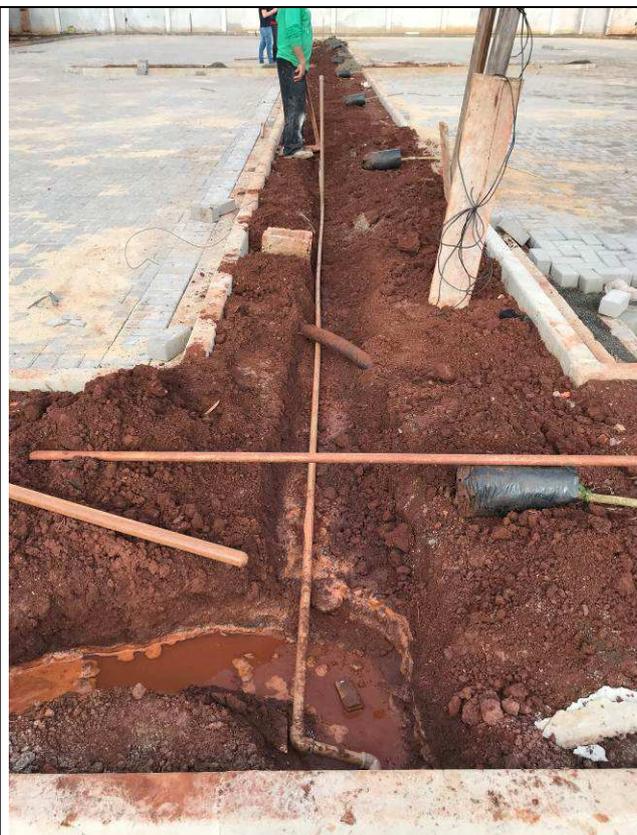
Figura 48C: Rede de distribuição de água pluvial reaproveitada - torneiras externas.

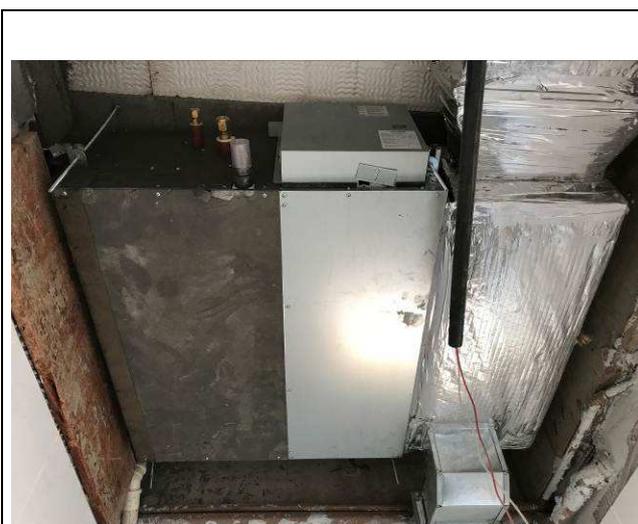
Figura 49C: Evaporadora - 4,0HP - Sala de Perícias, Distribuição / Sala dos Oficiais.

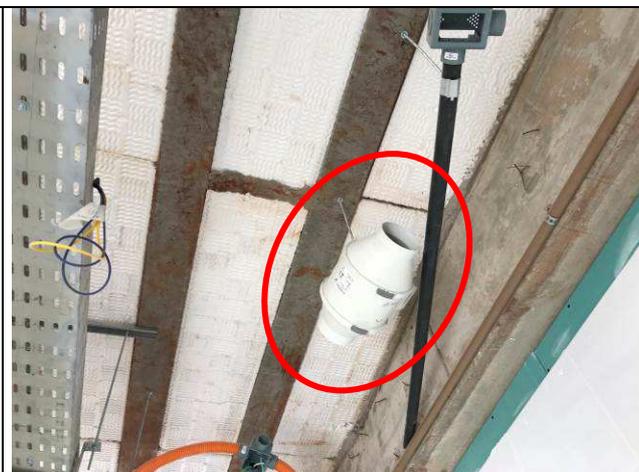
Figura 52C: Exaustor - copa da área de vivência.

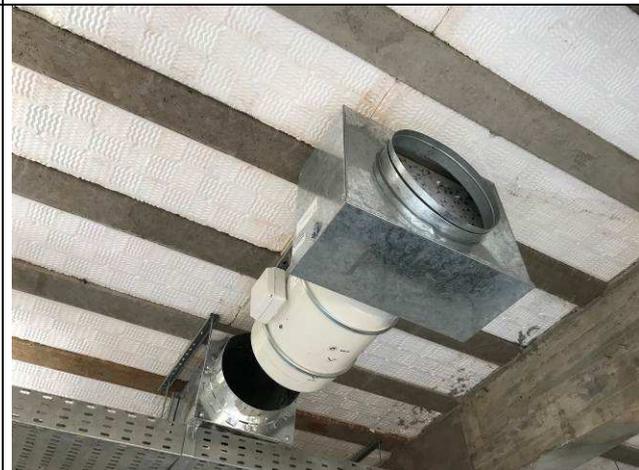
Figura 54C: Ventilador e caixa para filtro / filtros M5 e G4 - PAB II.

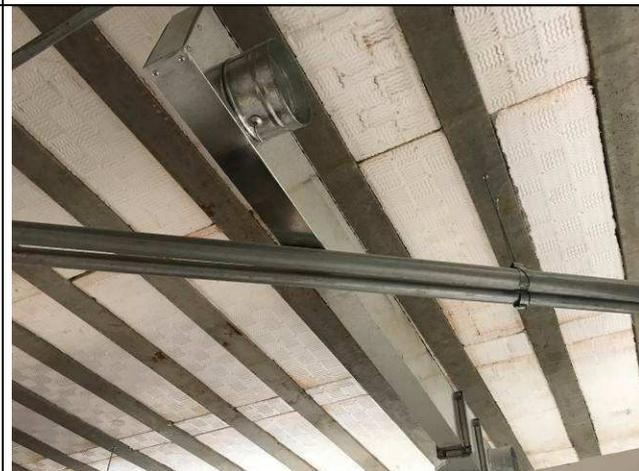
Figura 56C: Duto de insuflamento do ventilador - PAB I.

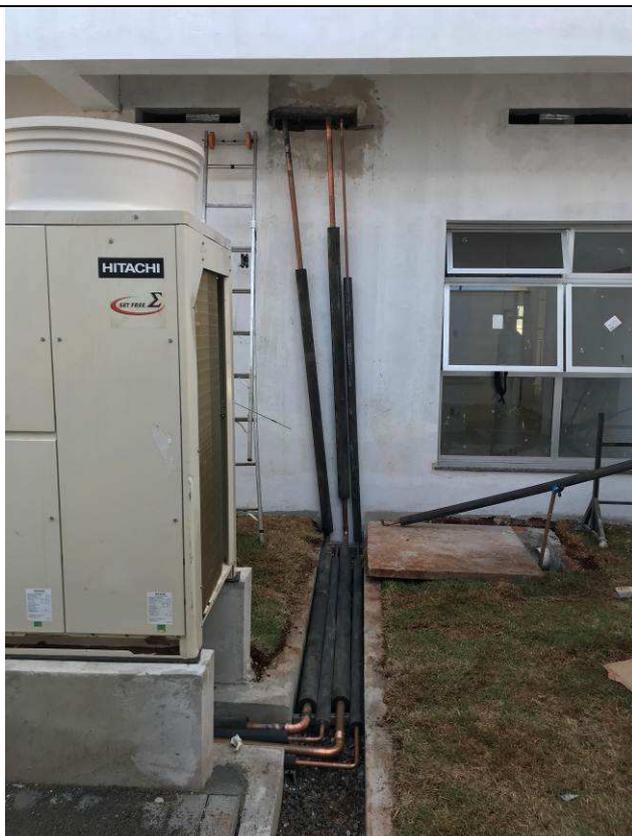
Figura 65C: Rede frigorígena externa - interligação das condensadoras.

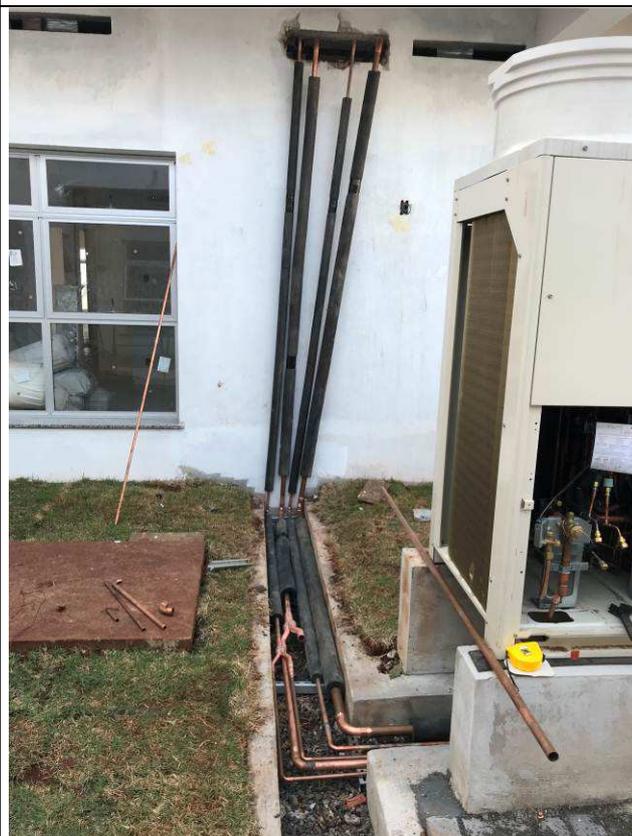
Figura 66C: Rede frigorígena externa - interligação das condensadoras.

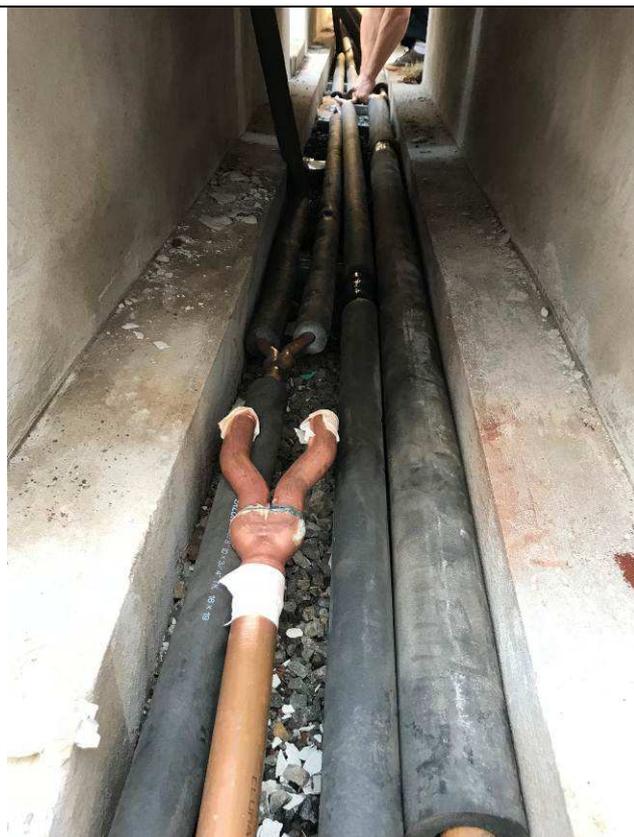
Figura 69C: Rede frigorígena externa - interligação das condensadoras.

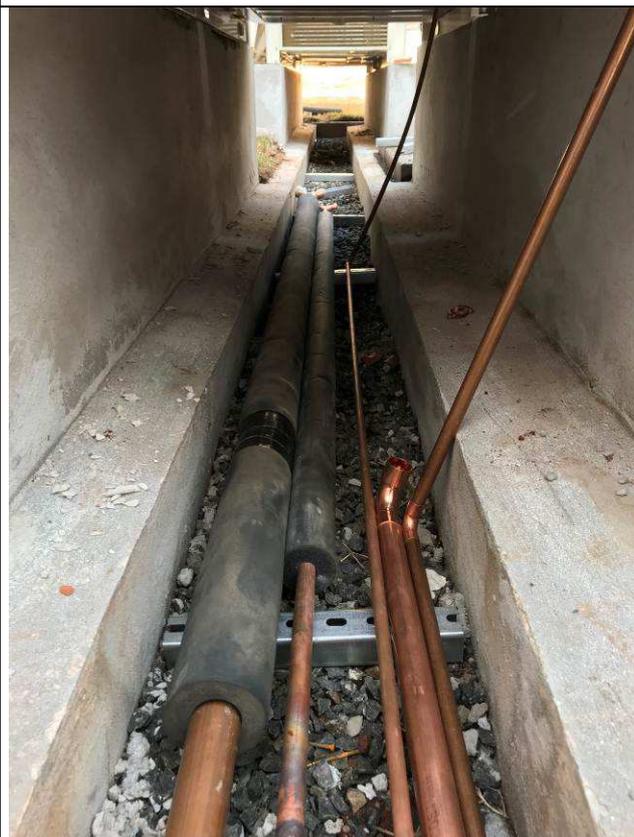
Figura 70C: Rede frigorígena externa - interligação das condensadoras.

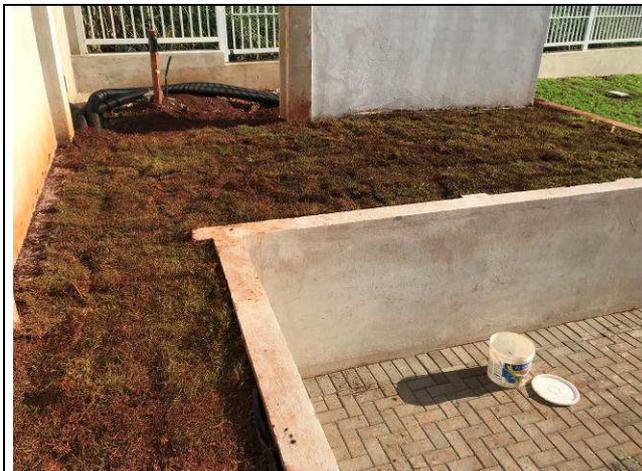
Figura 77C: Plantio de grama esmeralda.

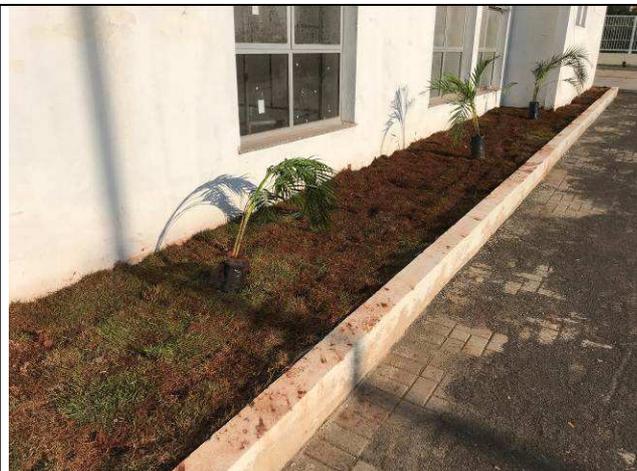
Figura 78C: Plantio de grama esmeralda e palmeiras-areca.

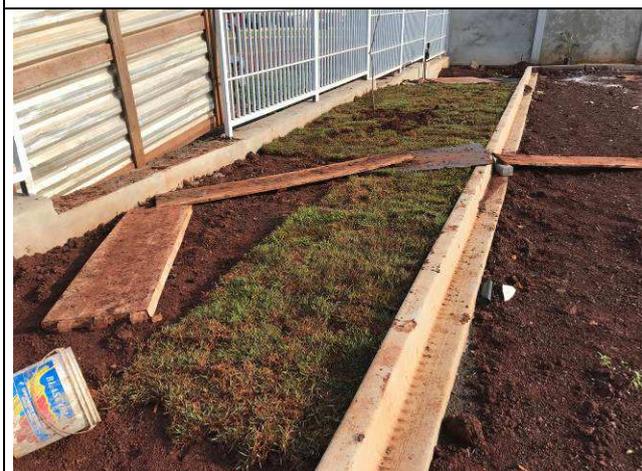
Figura 79C: Plantio de grama esmeralda.

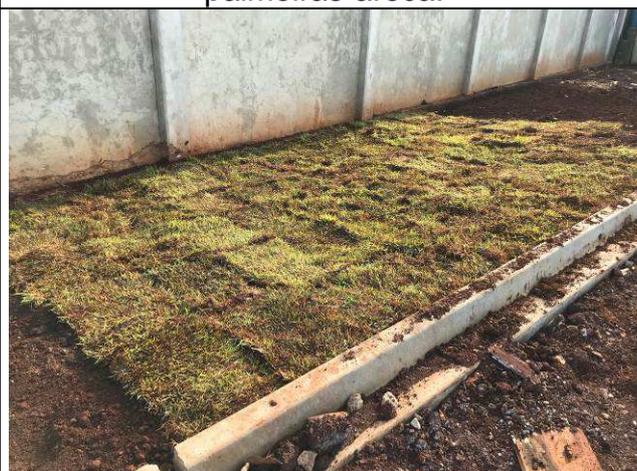
Figura 80C: Plantio de grama esmeralda.

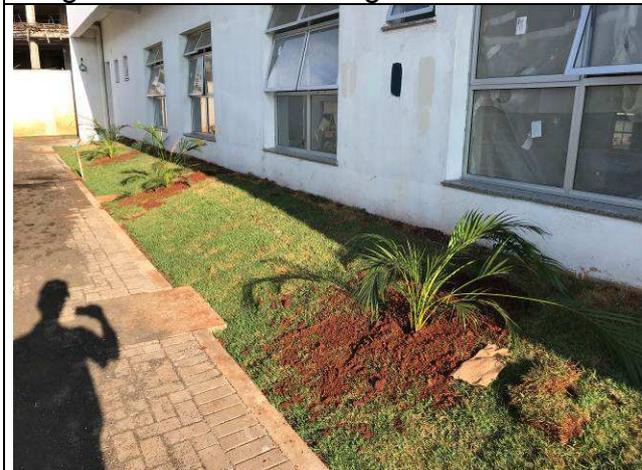
Figura 81C: Plantio de palmeiras-areca - lateral esquerda.

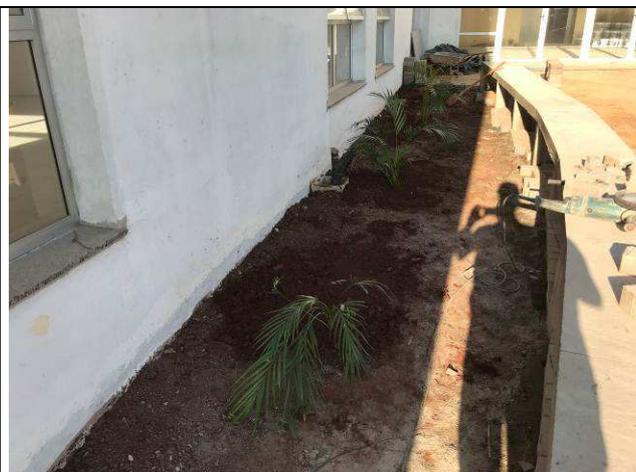
Figura 84C: Plantio de palmeiras-areca - entrada principal (esquerda).

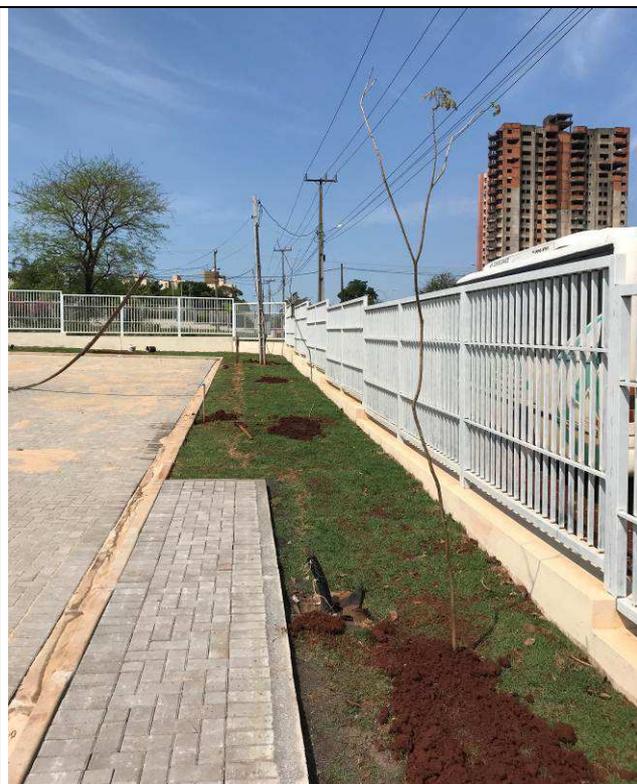
Figura 89C: Plantio de ipê amarelo - parte frontal (lateral direita).

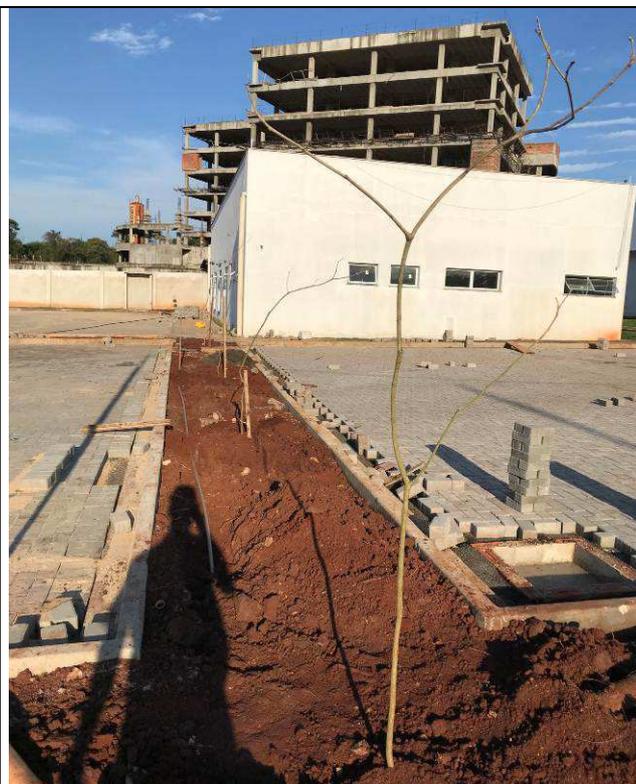
Figura 90C: Plantio de ipê amarelo - canteiros centrais do estacionamento.

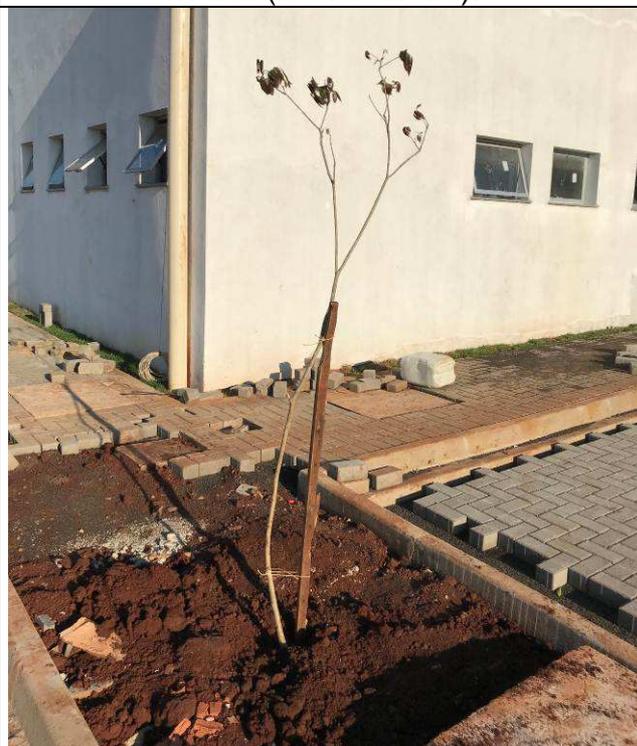
Figura 91C: Plantio de ipê amarelo - canteiros centrais do estacionamento.

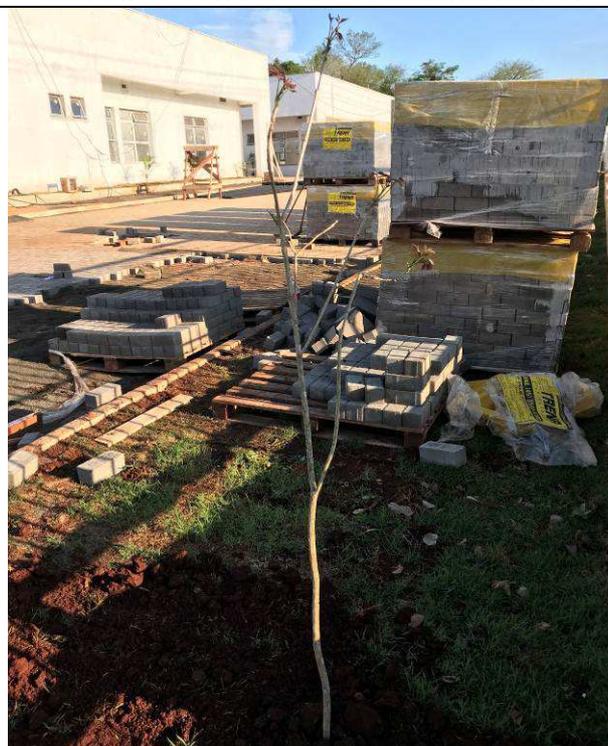
Figura 92C: Plantio de ipê amarelo - parte frontal (lateral esquerda).

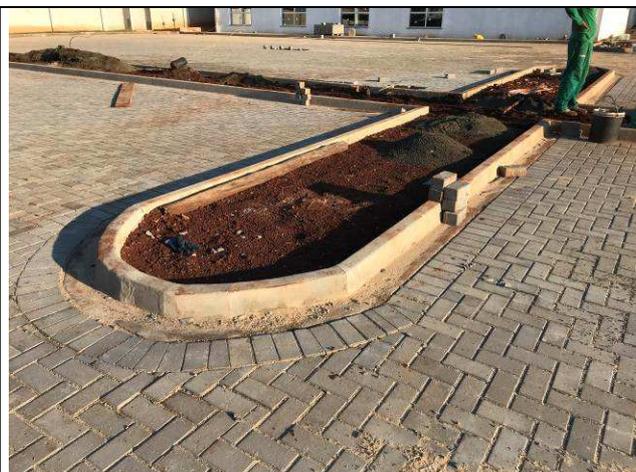
Figura 100C: Pavimentação intertravada dos estacionamentos internos.

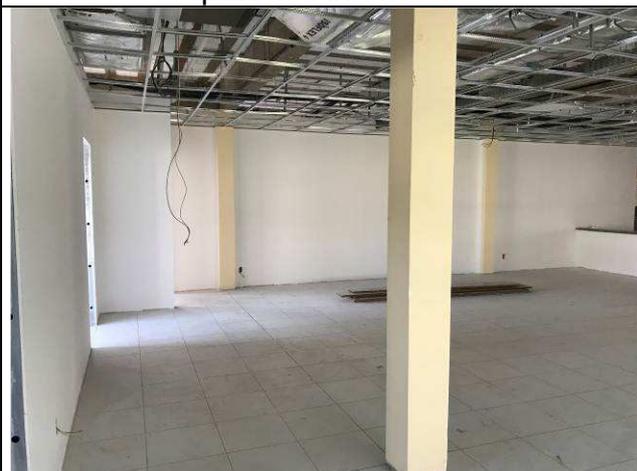
Figura 107C: Paredes internas emassadas - 1ª Vara.

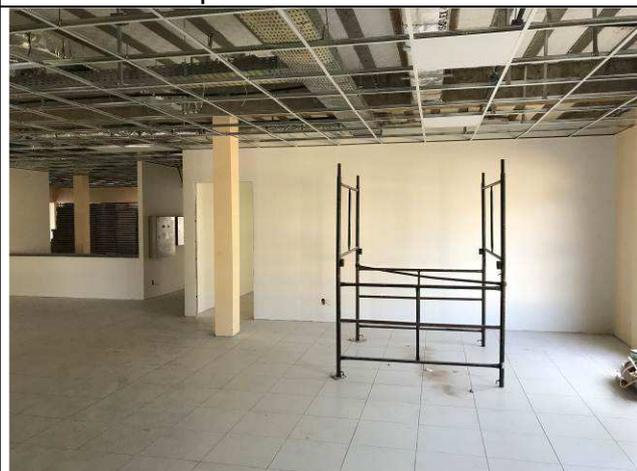
Figura 108C: Paredes internas emassadas - 1ª Vara.

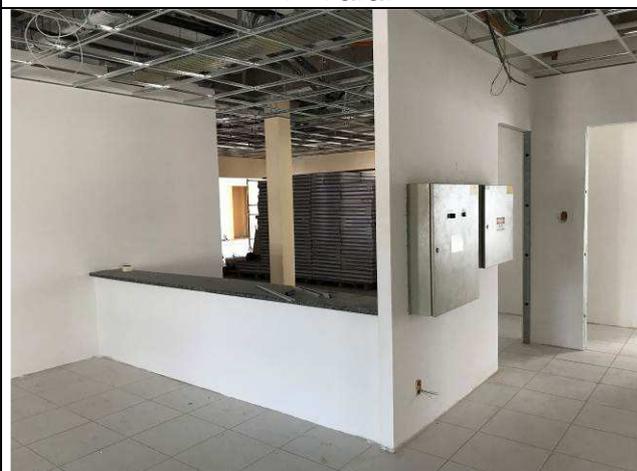
Figura 109C: Paredes internas emassadas - 1ª Vara.

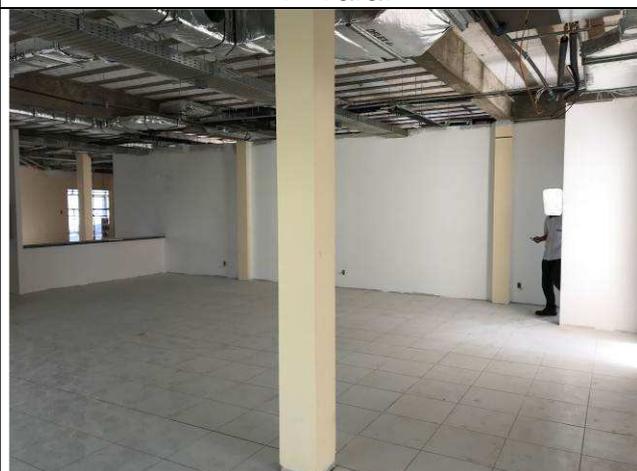
Figura 110C: Paredes internas emassadas - 2ª Vara.

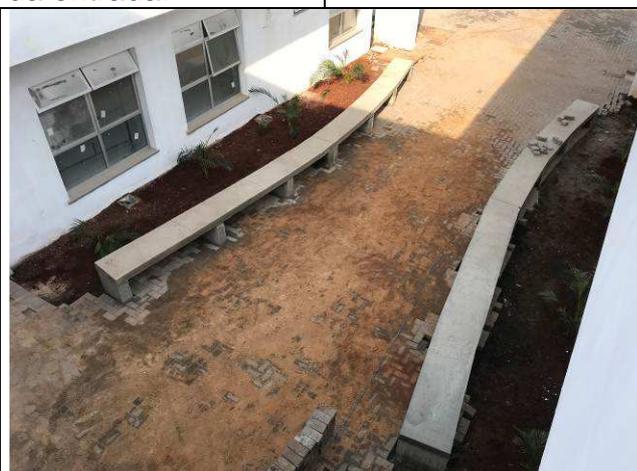
Figura 133C: Bancos de concreto da entrada.

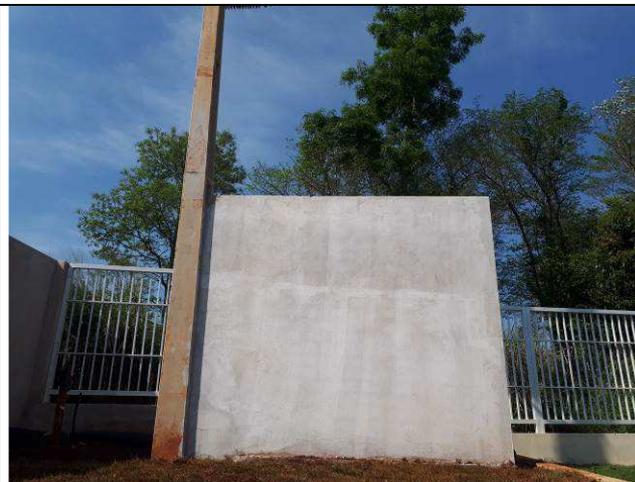
Figura 01E: mureta entrada de energia -
medição Copel

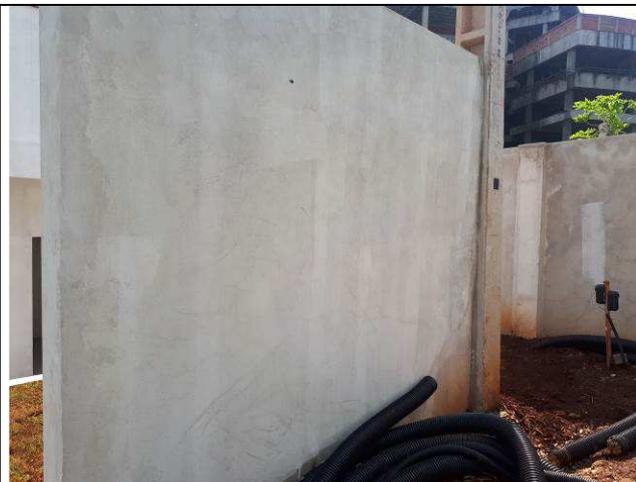
Figura 02E: mureta entrada de energia -
medição Copel

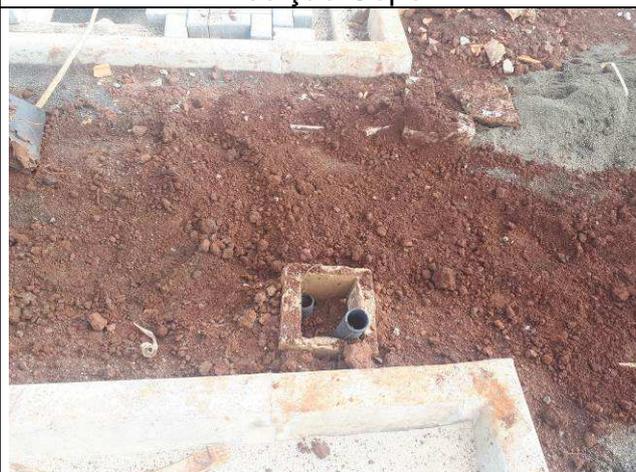
Figura 04E: infraestrutura externa -
eletrodutos PEAD e caixas

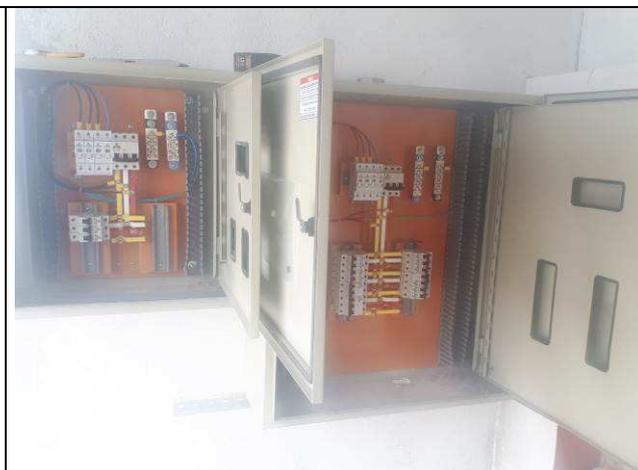
Figura 12E: quadros QDE7 e QDC7

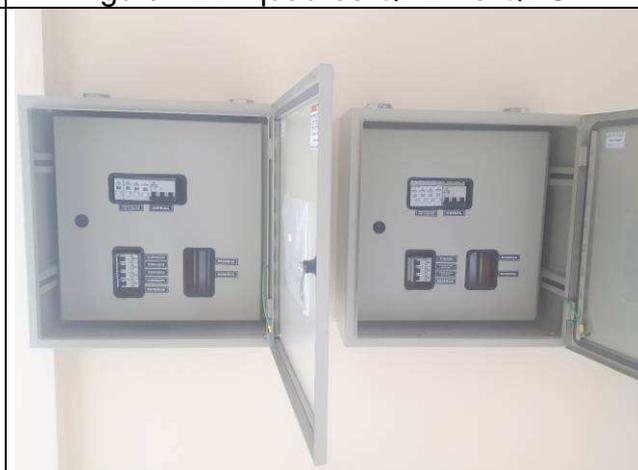
Figura 14E: Quadros QDC5 e QDE5

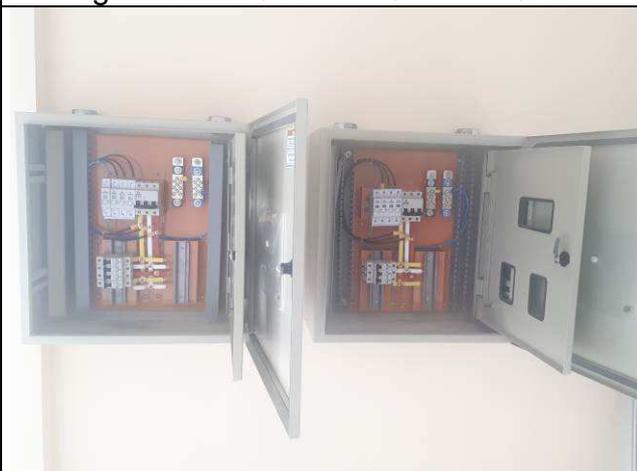
Figura 15E: Quadros QDC5 e QDE5

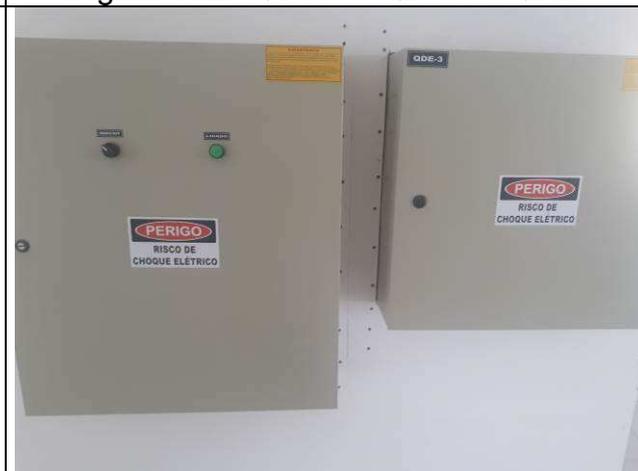
Figura 16E: Quadros QDC3 e QDE3

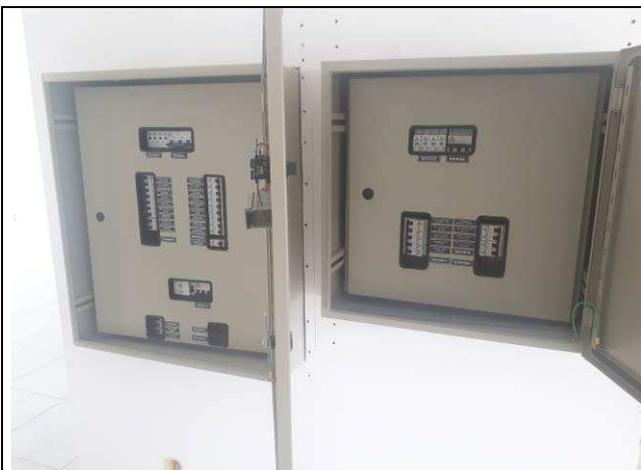
Figura 17E: Quadros QDC3 e QDE3

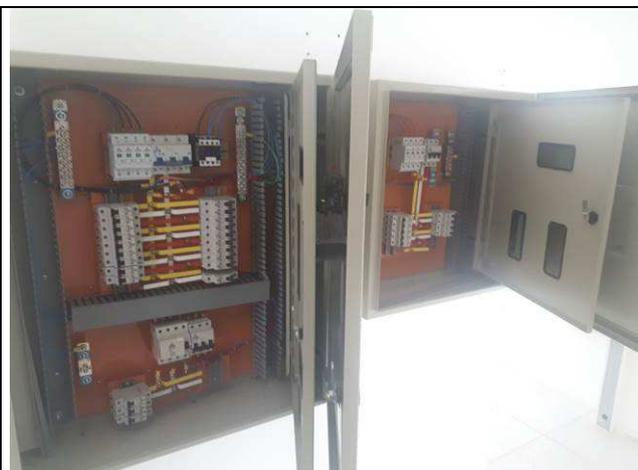
Figura 18E: Quadros QDC3 e QDE3

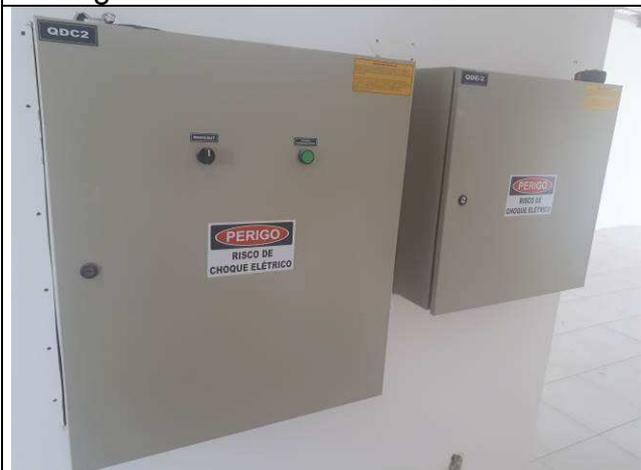
Figura 19E: Quadros QDC2 e QDE2

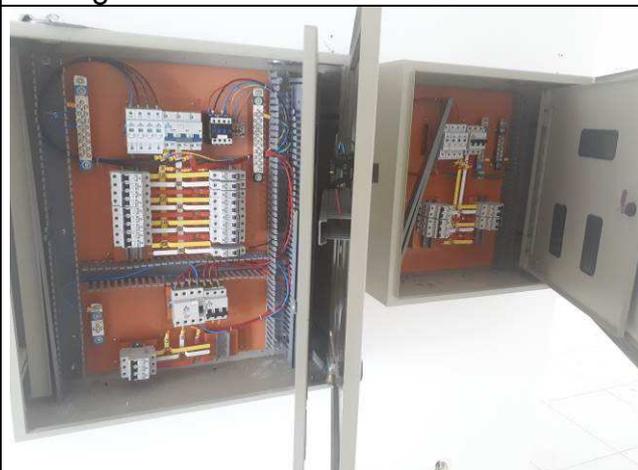
Figura 20E: Quadros QDC2 e QDE2

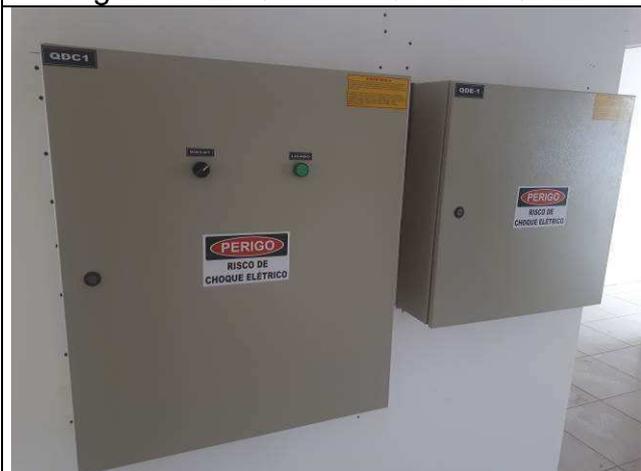
Figura 21E: Quadros QDC1 e QDE1

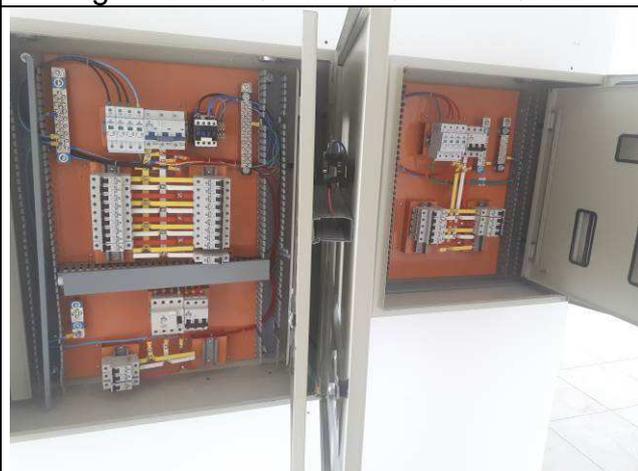
Figura 22E: Quadros QDC1 e QDE1

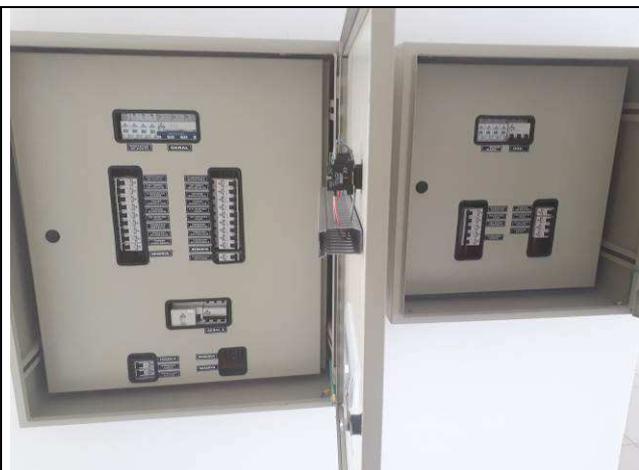
Figura 23E: Quadros QDC1 e QDE1

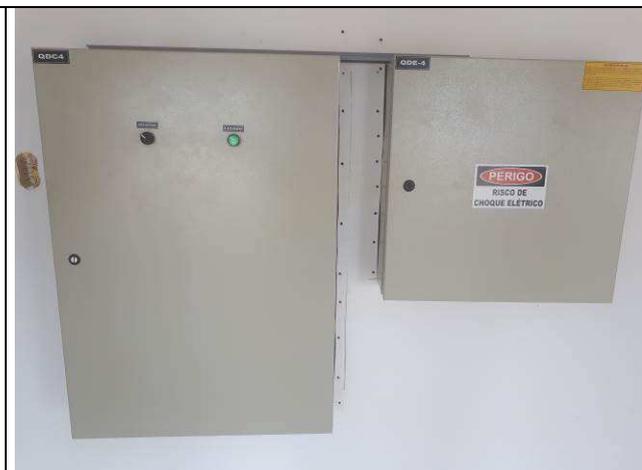
Figura 24E: Quadros QDC4 e QDE4

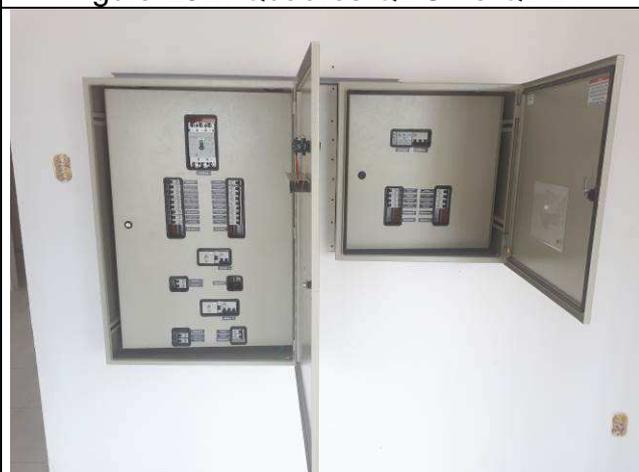
Figura 25E: Quadros QDC4 e QDE4
