RELATÓRIO FOTOGRÁFICO – 16ª MEDIÇÃO

**OBRA: EXECUÇÃO DE OBRA DE CONSTRUÇÃO DO IMÓVEL PARA O FÓRUM
TRABALHISTA DE FOZ DO IGUAÇU.**

CONTRATADA: TALLENTO CONSTRUTORA DE OBRAS LTDA

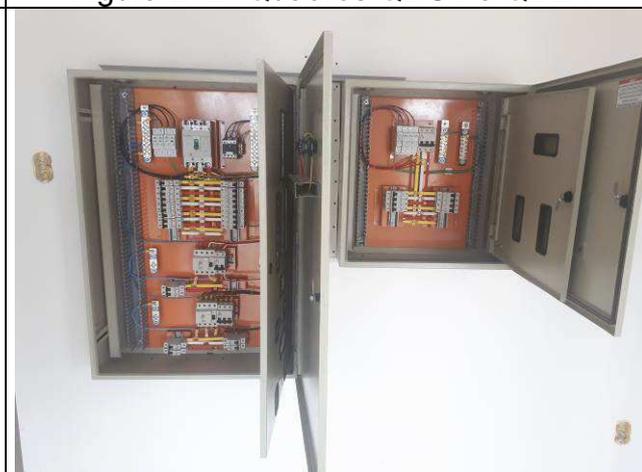
Figura 26E: Quadros QDC4 e QDE4

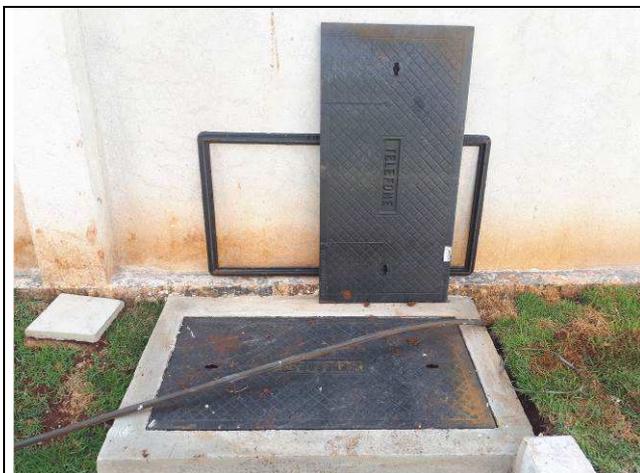
Figura 27E: entrada de telecomunicações

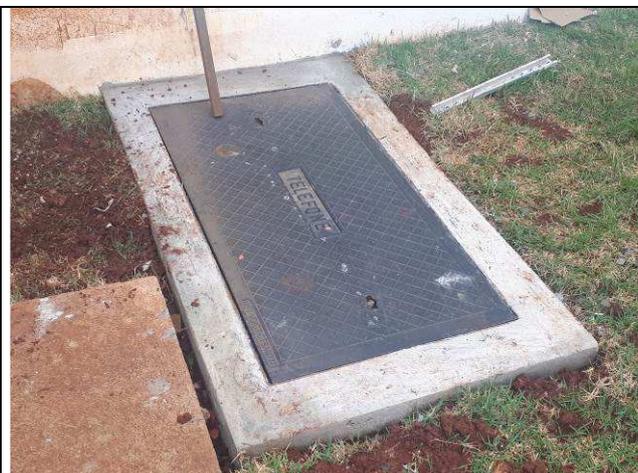
Figura 28E: entrada de telecomunicações

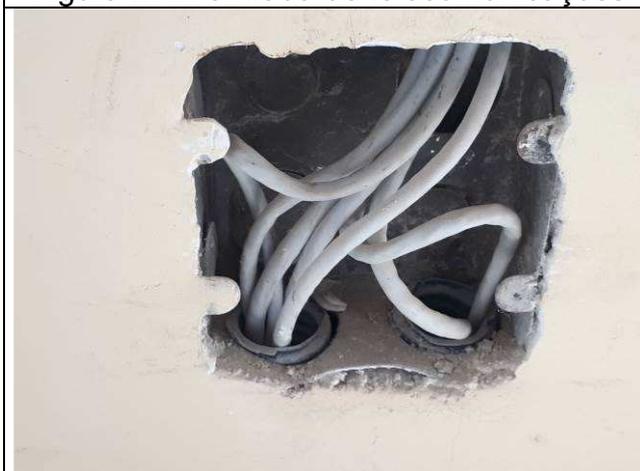
Figura 29E: cabos UTP

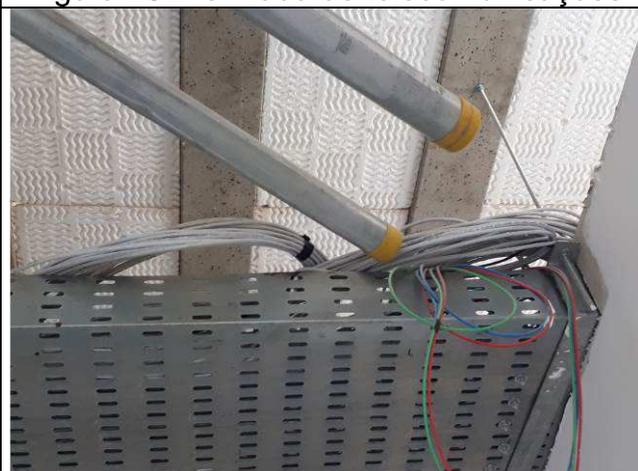
Figura 30E: cabos UTP

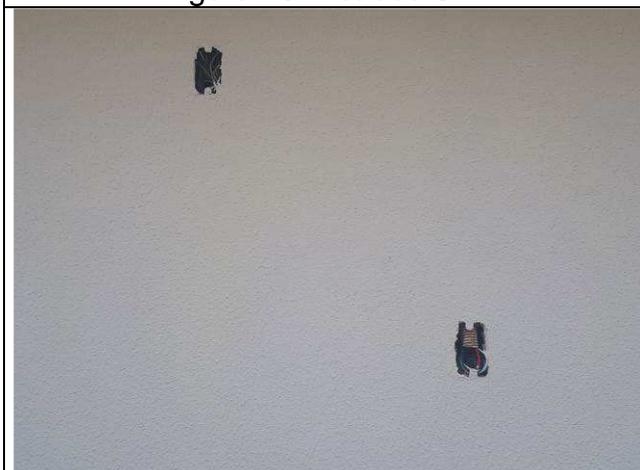
Figura 31E: cabos para alarme CCI 2 pares

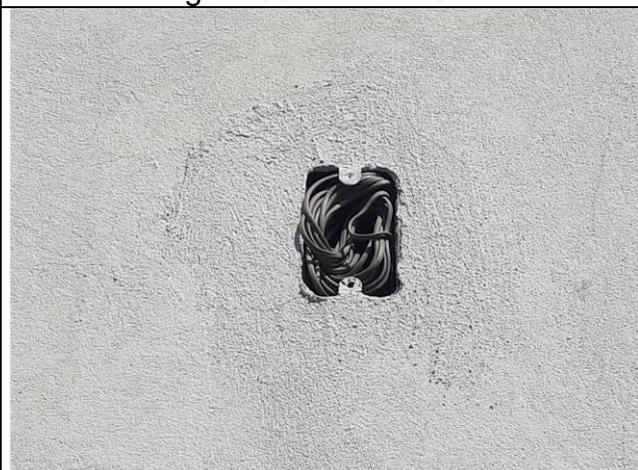
Figura 32E: cabos para alarme CCI 2 pares
