## **RELATÓRIO FOTOGRÁFICO – 8ª MEDIÇÃO**

**OBRA: EXECUÇÃO DE OBRA DE REFORMA DO IMÓVEL PARA O FÓRUM TRABALHISTA DE CURITIBA.**

**CONTRATADA: FORTALLEZA ENGCLIN LTDA.**

### **I.10. FASE 08 - 19ª E 20ª VARA DO TRABALHO**

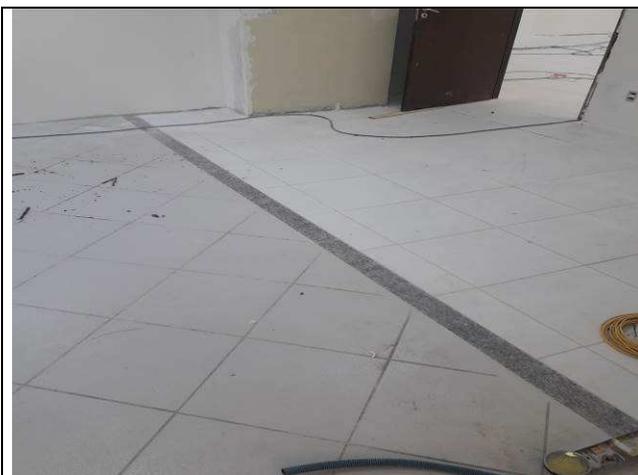
Figura 01C: Soleira em granito instalada..

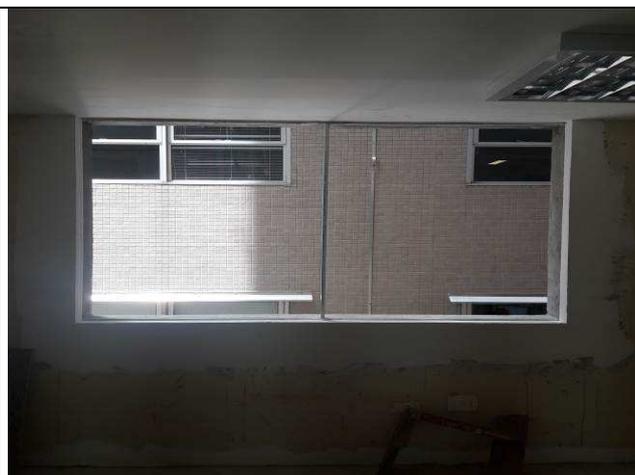
Figura 02C: Requadro dos vãos.

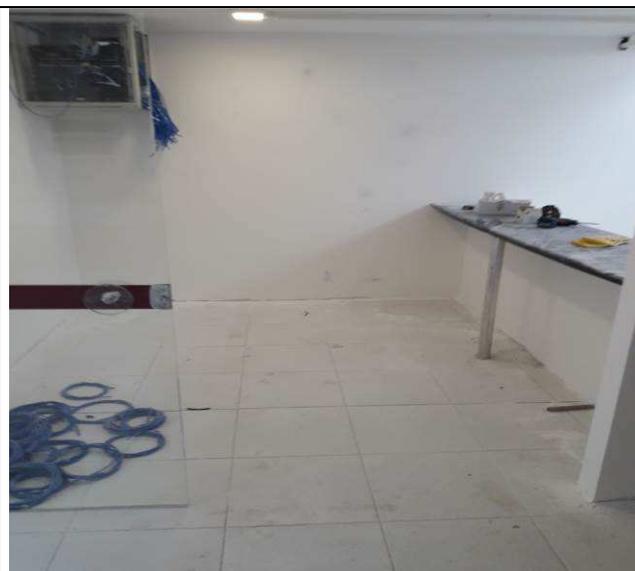
Figura 03C: Balcão de atendimento reinstalado, bem como porta de vidro. (19ª vara.)

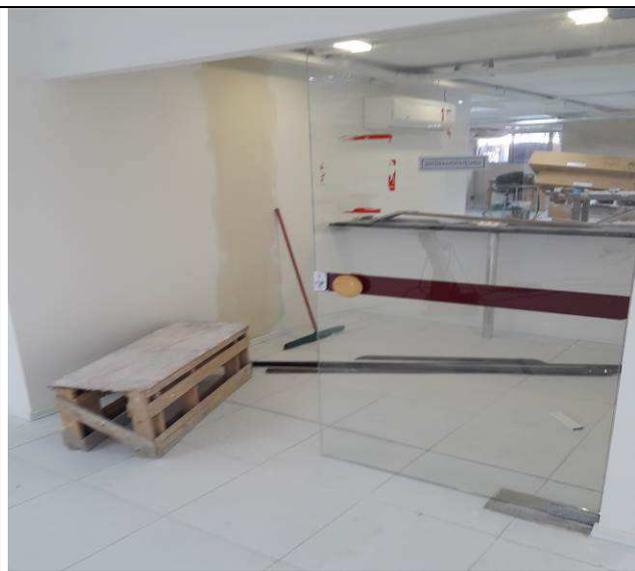
Figura 04C: Balcão de atendimento reinstalado, bem como porta de vidro. (20ª vara.)

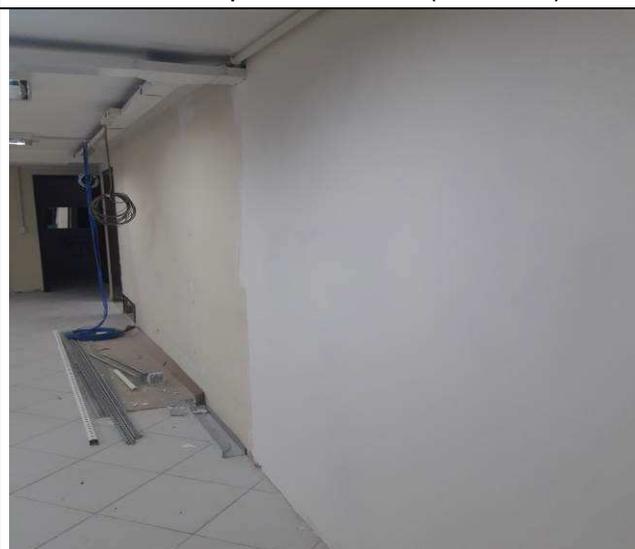
Figura 05C: Dvisórias de gesso acartonado instaladas.

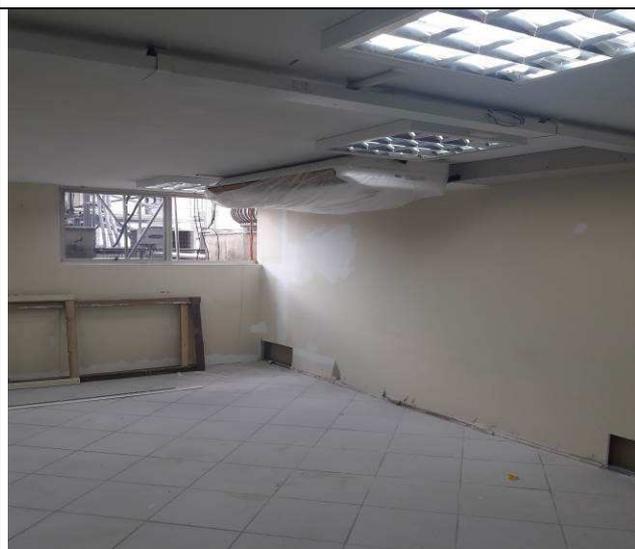
Figura 06C: Equipamento de ar condicionado tipo split.

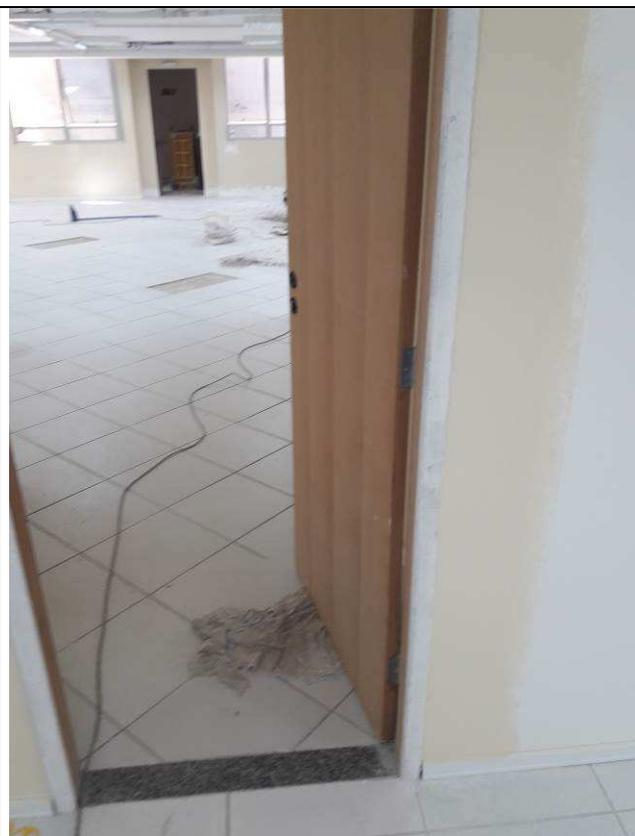
Figura 07C: Portas instaladas porém sem fechadura.

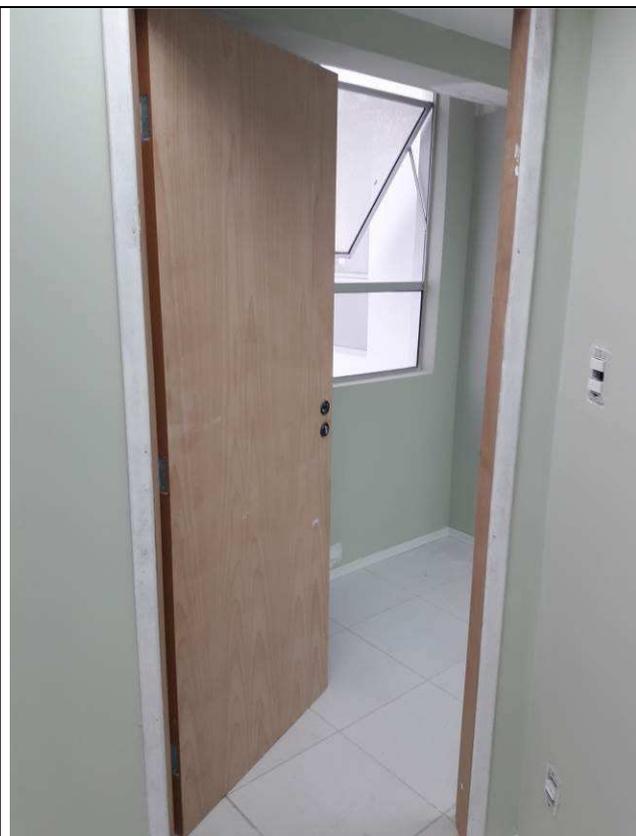
Figura 08C: Portas instaladas porém sem fechadura.

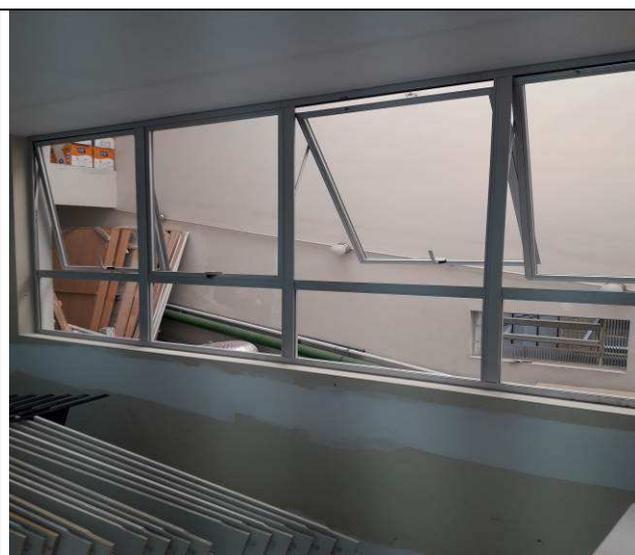
Figura 09C: Janela instalada porém sem vidro..

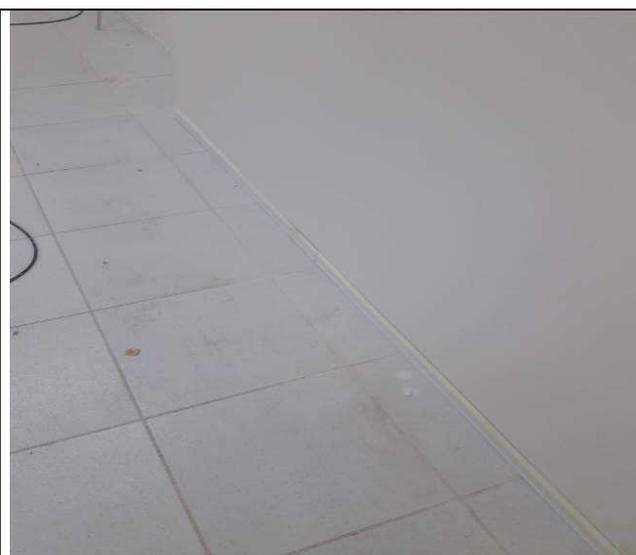
Figura 10C: Rodapés em poliuretano instalados.

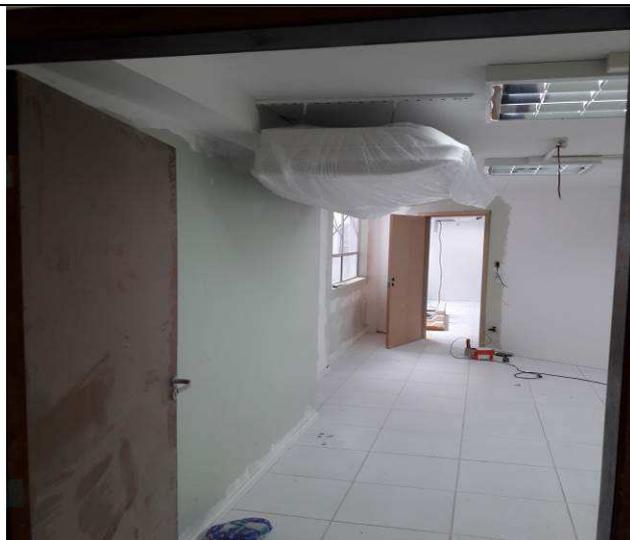
Figura 11C: Envolvimento da rede de ar condicionado/ aparelho de ar condicionado.

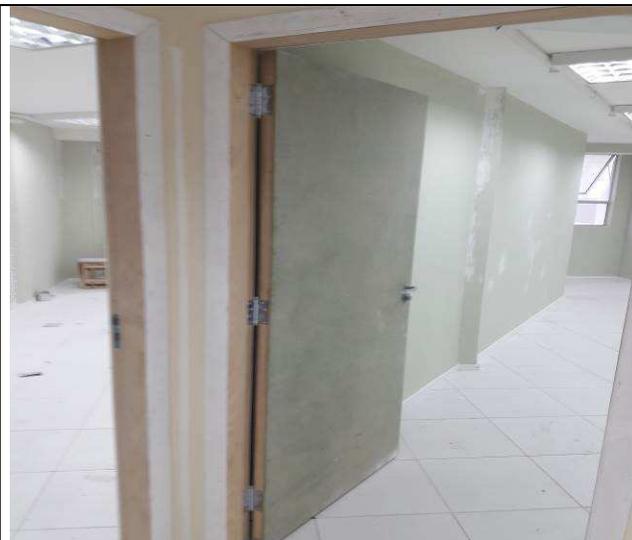
Figura 12C: Portas acústicas completamente instaladas/ piso assentado/ rodapé instalado.

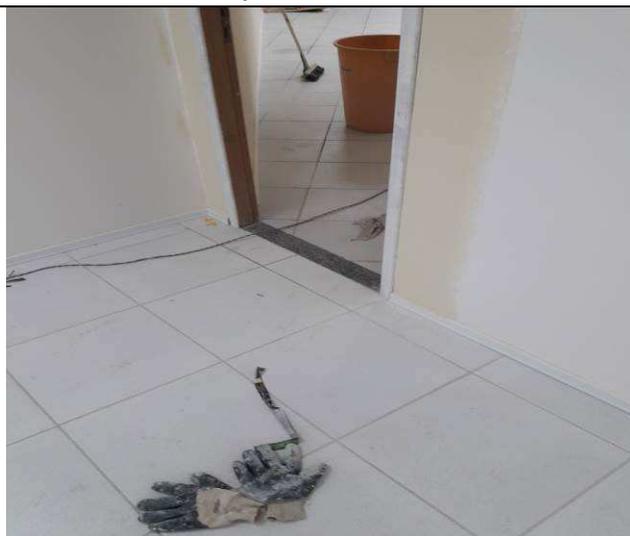
Figura 13C: Soleira e rodapé instalados.

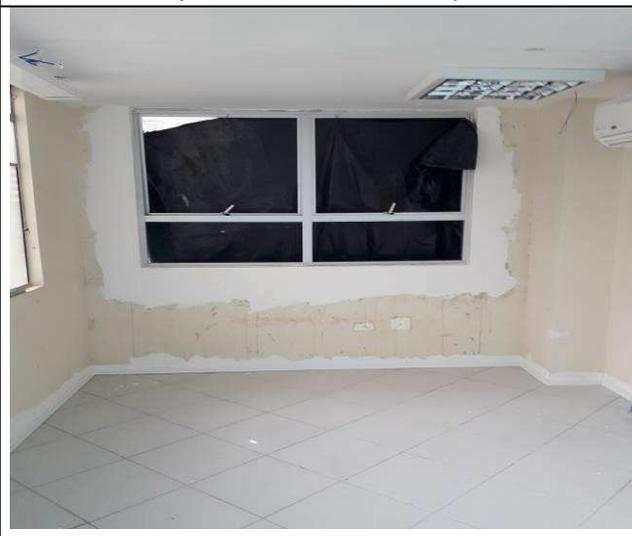
Figura 14C: Janela instalada porém sem vidro.

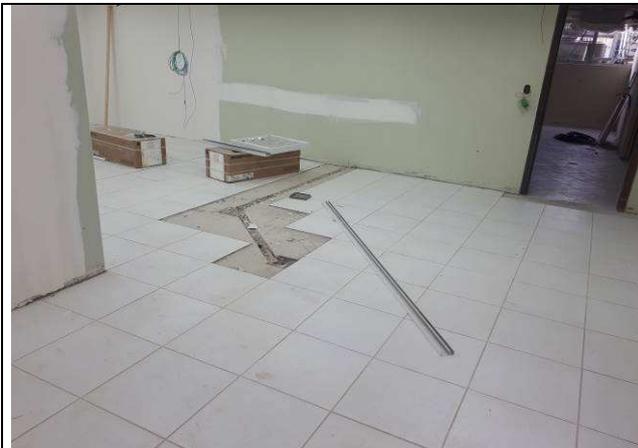
Figura 01E: abertura de rasgos piso salas de audiências

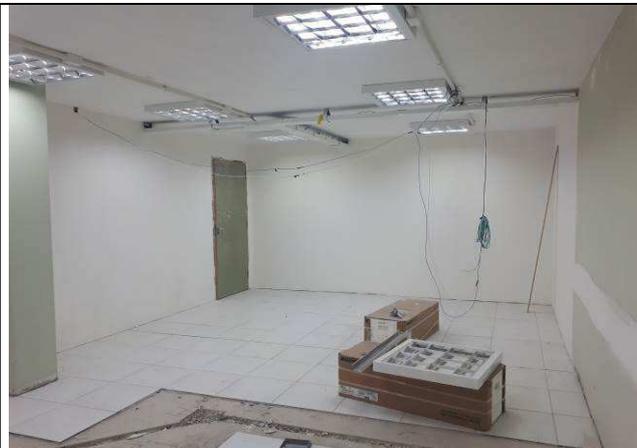
Figura 02E: abertura de rasgos piso salas de audiências

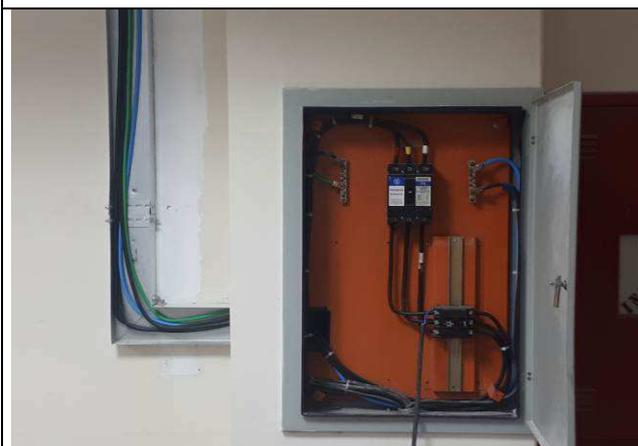
Figura 03E: retirada quadros elétricos antigos; ramais alimentadores

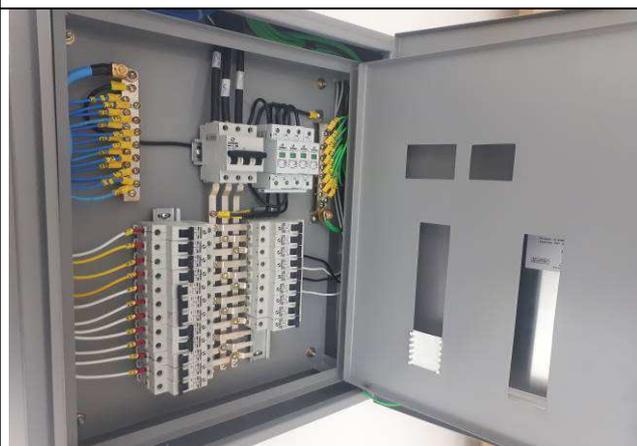
Figura 04E: ramais alimentadores QDC19, QDC20

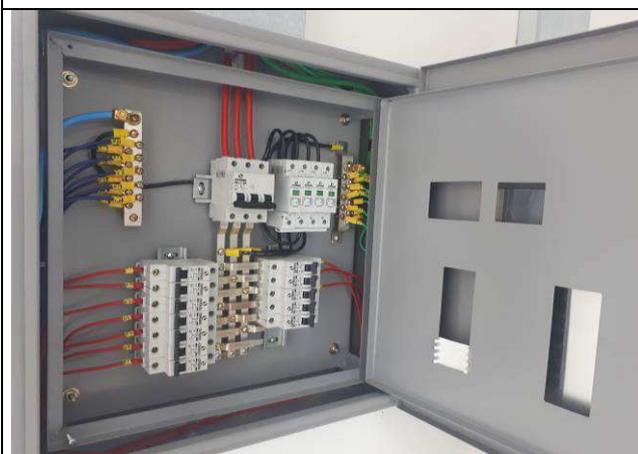
Figura 05E: ramais alimentadores QDE19, QDE20

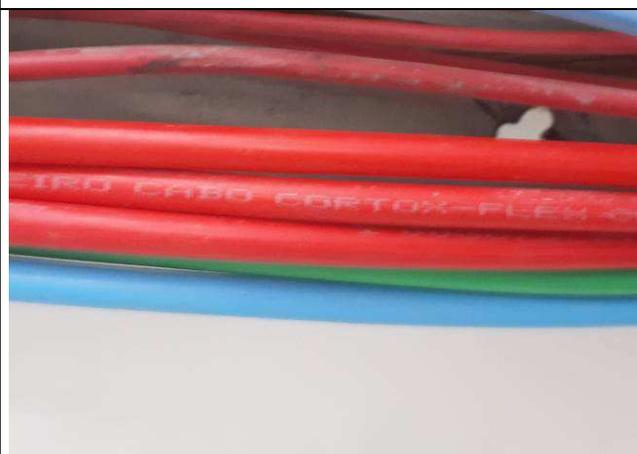
Figura 06E: ramais alimentadores QDE19, QDE20

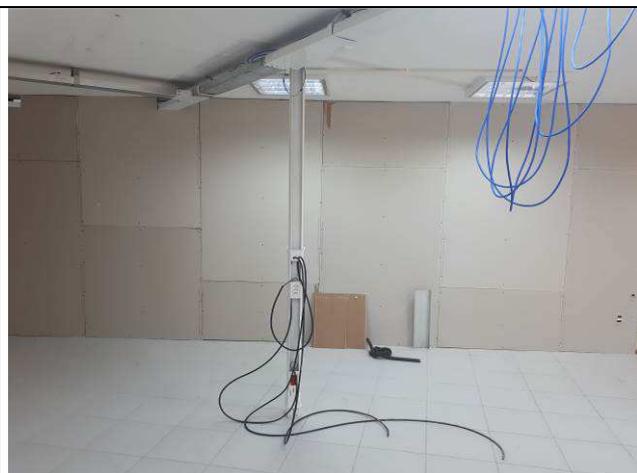
Figura 07E: colunas técnicas, itens Dutotec

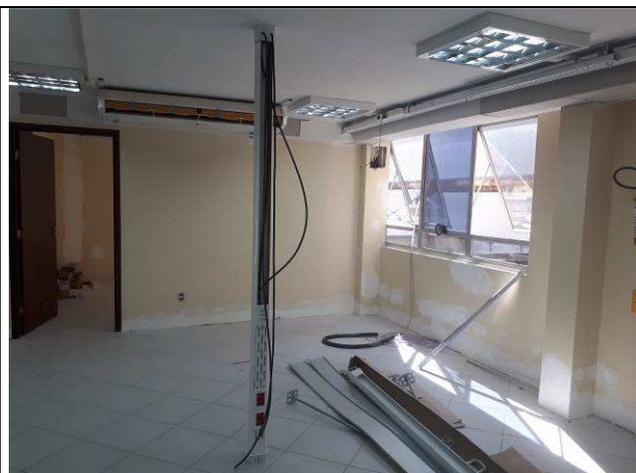
Figura 08E: colunas técnicas, itens Dutotec

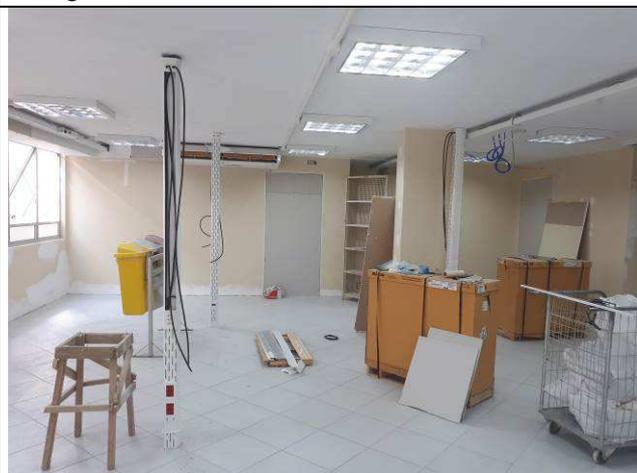
Figura 09E: colunas técnicas, itens Dutotec

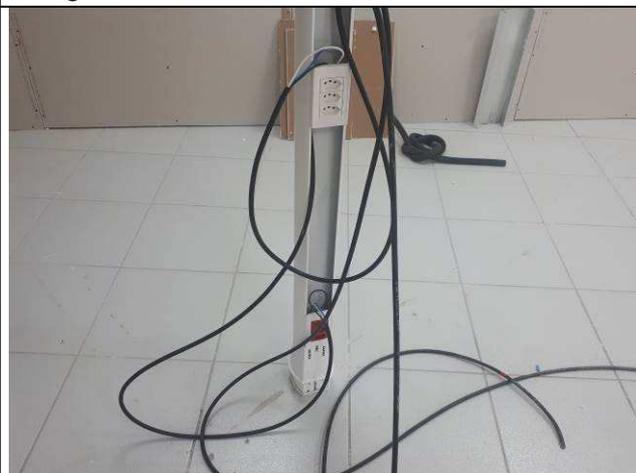
Figura 10E: colunas técnicas, itens Dutotec

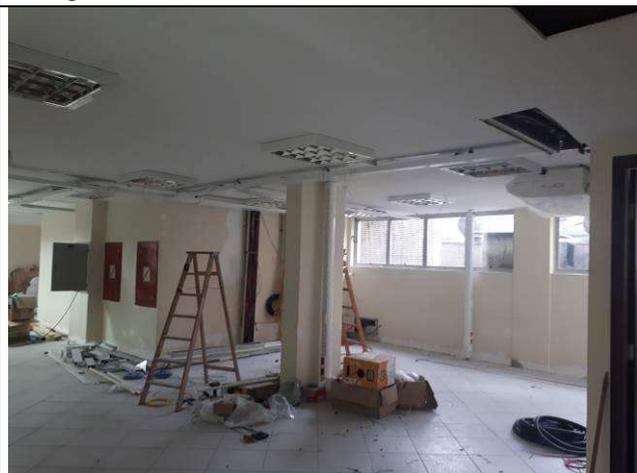
Figura 11E: colunas técnicas, itens Dutotec

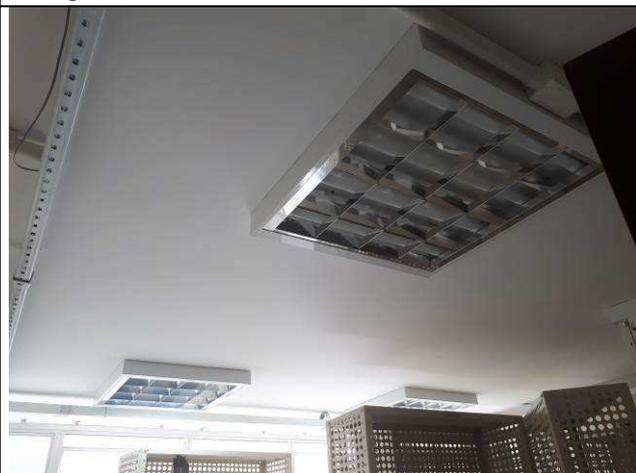
Figura 12E: luminárias e infraestrutura

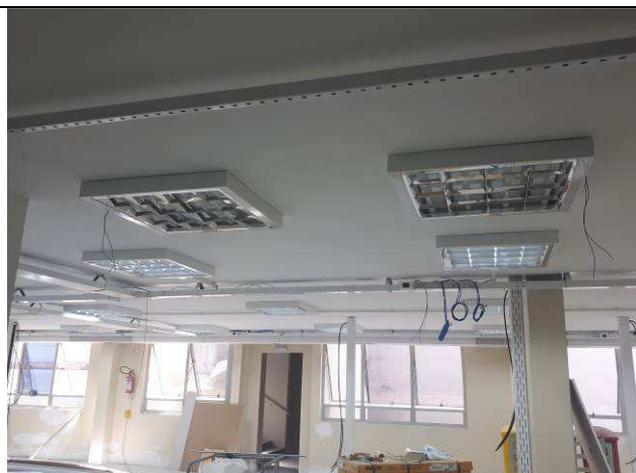
Figura 13E: luminárias e infraestrutura

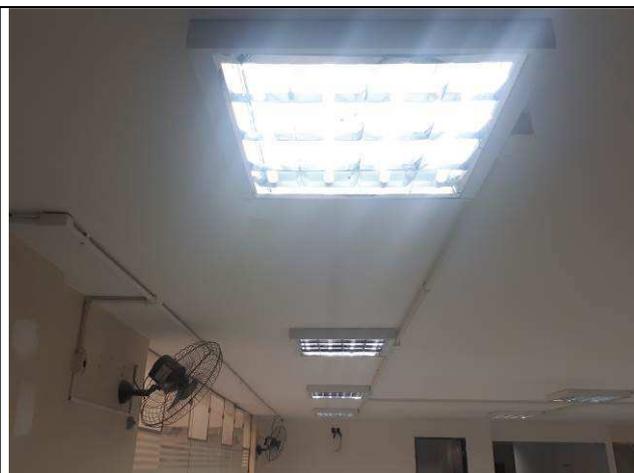
Figura 14E: luminárias e infraestrutura

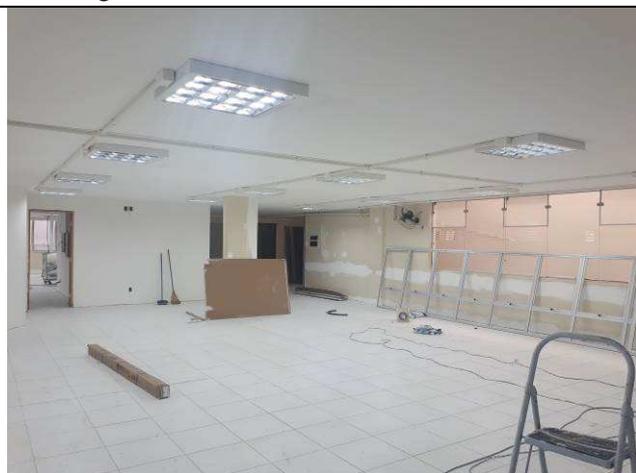
Figura 15E: luminárias e infraestrutura

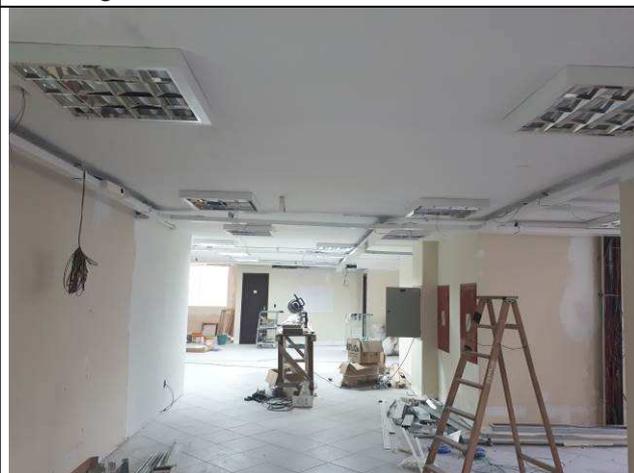
Figura 16E: luminárias e infraestrutura

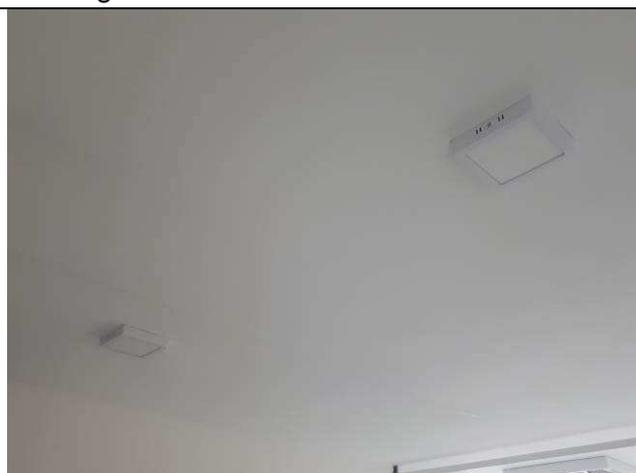
Figura 17E: luminárias

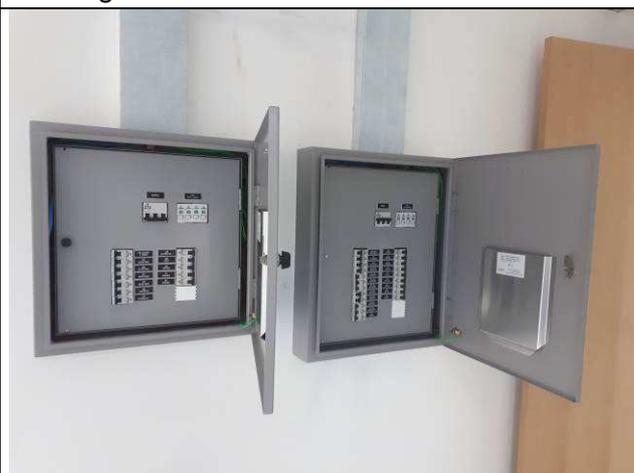
Figura 18E: quadros elétricos QDC19 e QDE19

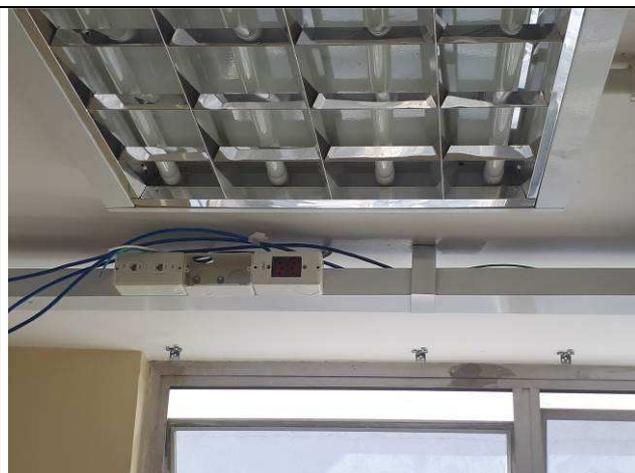
Figura 25E: conectores RJ45 cat6

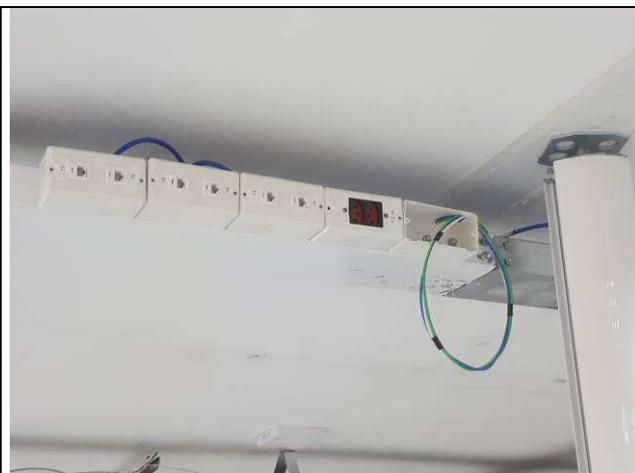
Figura 26E: conectores RJ45 cat6

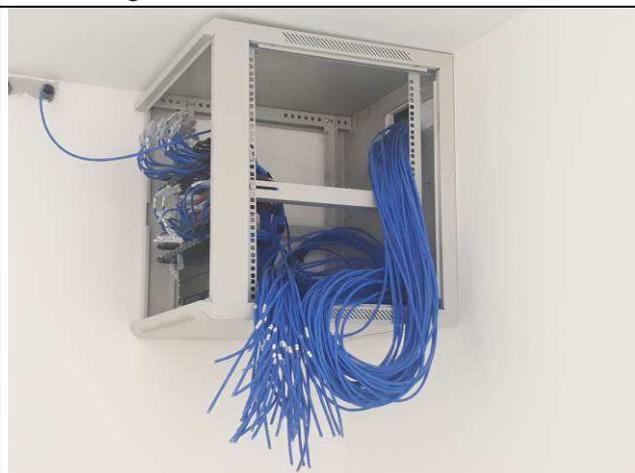
Figura 27E: remanejamento racks

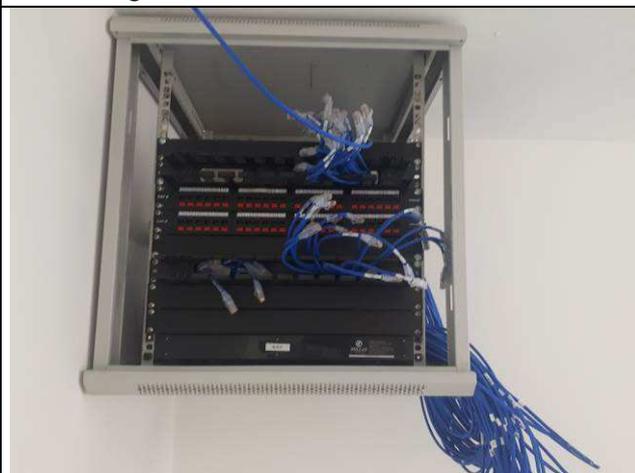
Figura 28E: remanejamento racks
