RELATÓRIO FOTOGRÁFICO – 9ª MEDIÇÃO

OBRA: EXECUÇÃO DE OBRA DE REFORMA DO IMÓVEL PARA O FÓRUM TRABALHISTA DE CURITIBA.

CONTRATADA: FORTALLEZA ENGLIN LTDA.

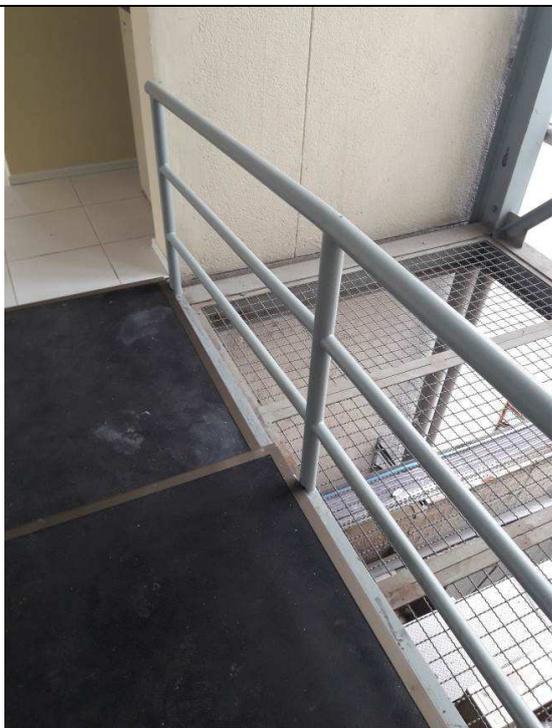
Figura 01C: Piso instalado, corrimão pintado.

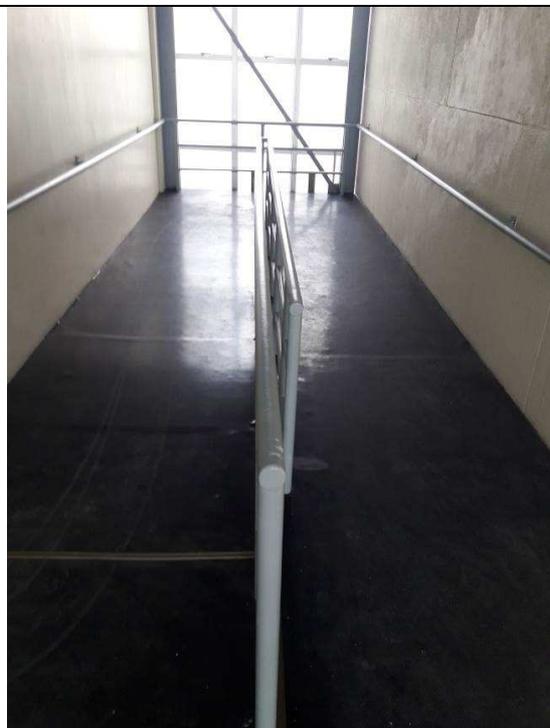
Figura 02C: Piso instalado, corrimão pintado.

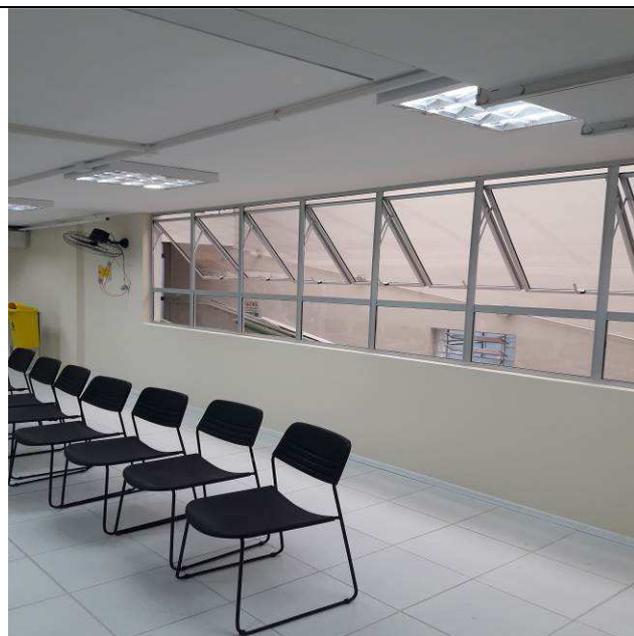
Figura 03C: Hall de espera completo.

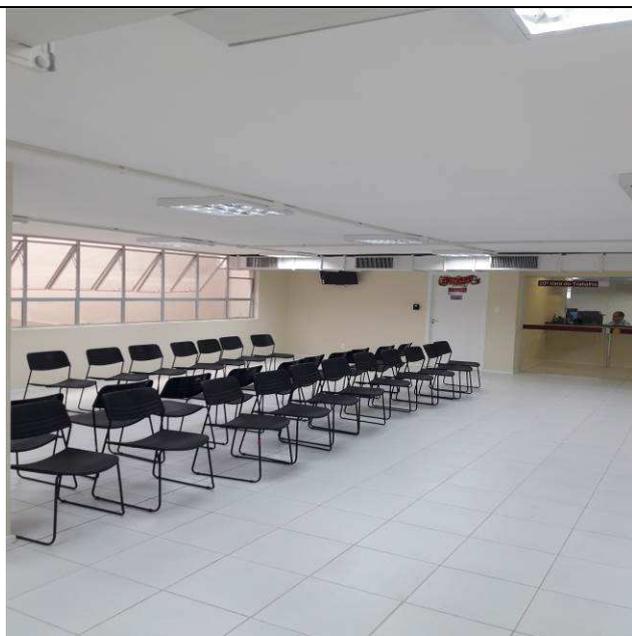
Figura 04C: Hall de espera completo/balcão de atendimento reinstalado, bem como porta de vidro. (20ª vara.)

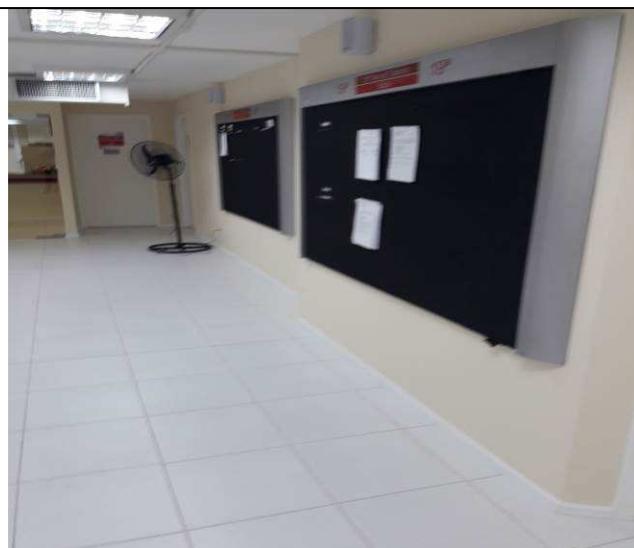
Figura 05C: Hall de espera completo/duto de insulfamento.

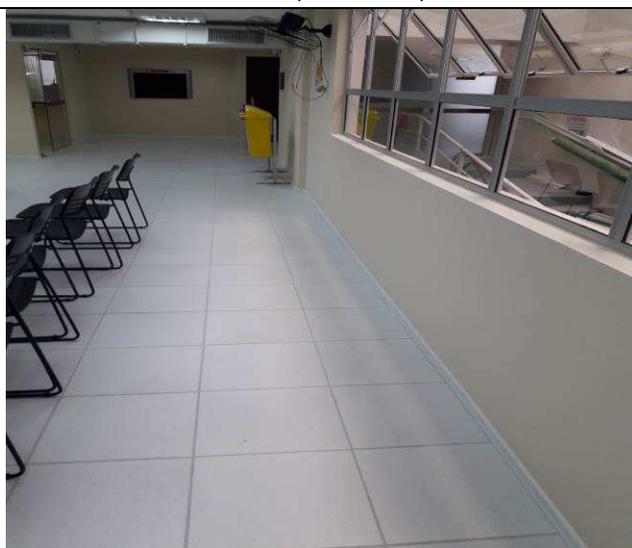
Figura 06C: Duto de insulfamento aos fundos.

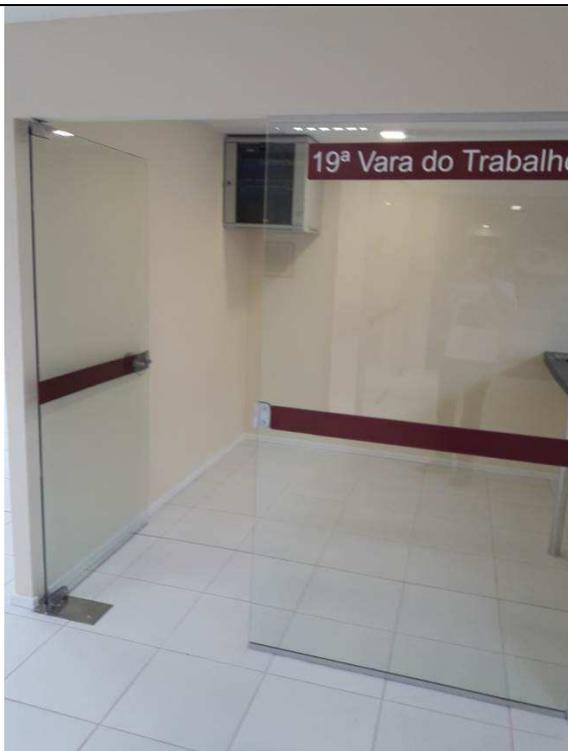
Figura 07C: Balcão de atendimento reinstalado, bem como porta de vidro. (19ª vara.)

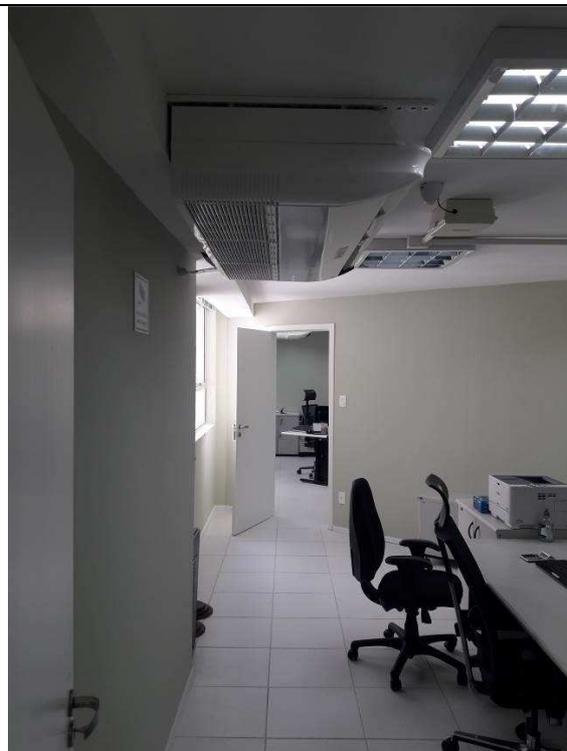
Figura 08C: Salas de audiências completas.

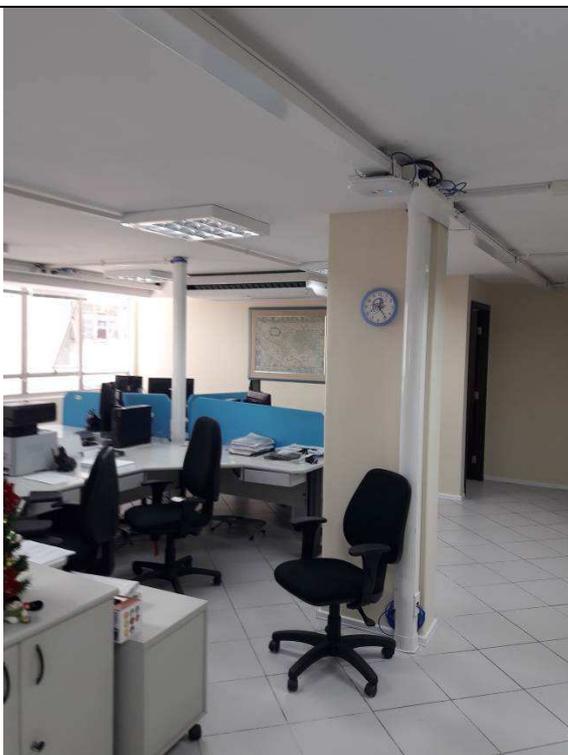
Figura 09C: 19ª VT instalada.

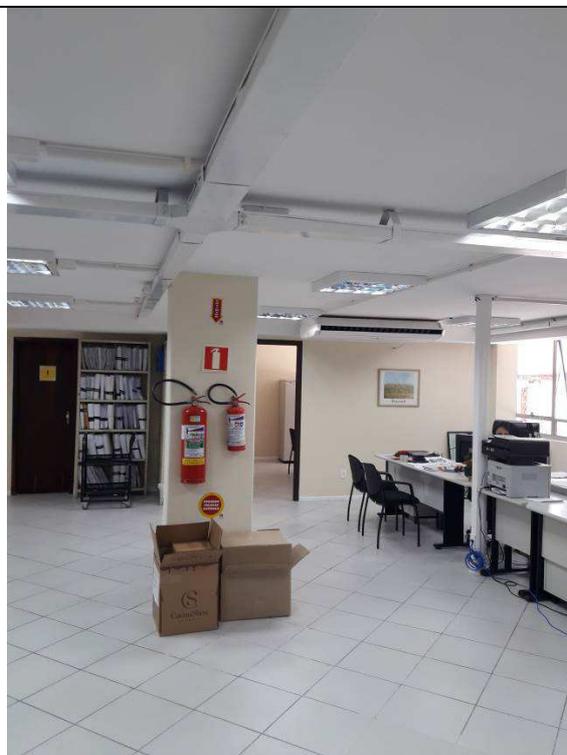
Figura 10C: 19ª VT instalada.

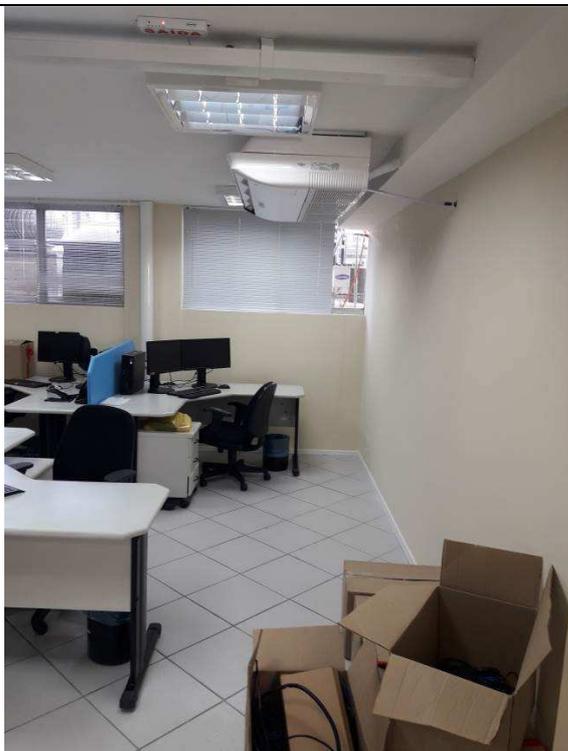
Figura 11C: 20ª VT instalada.

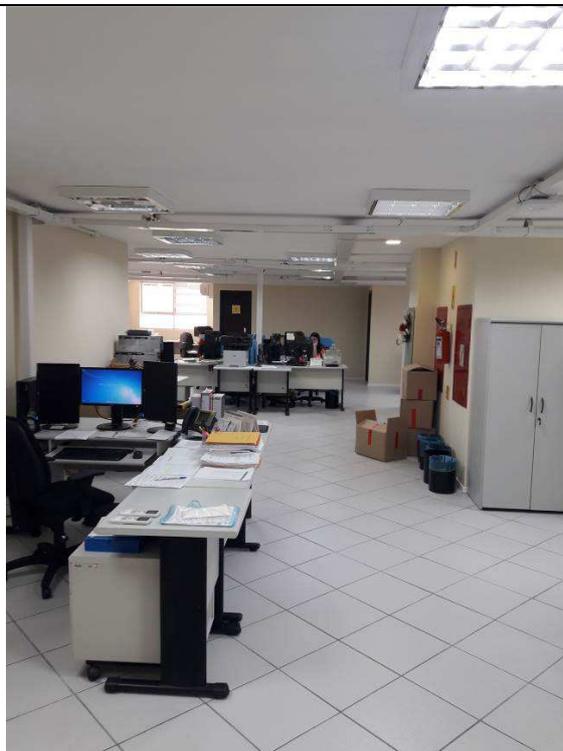
Figura 12C: 20ª VT instalada.

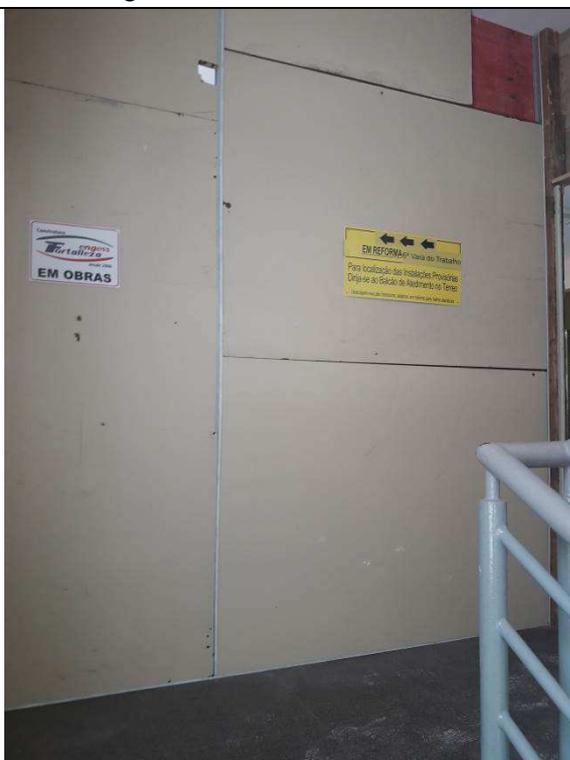
Figura 13C: Tapume de obra instalado. 6ª VT.

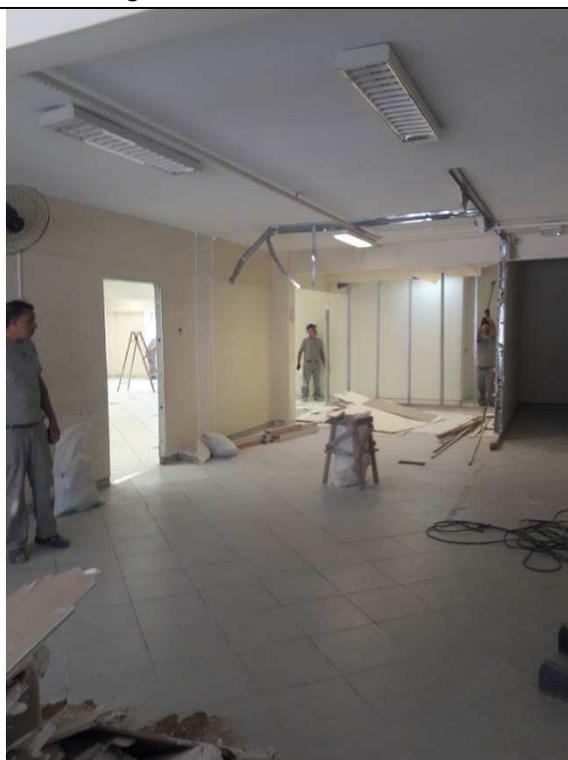
Figura 14C: Demolição. 6ª VT.

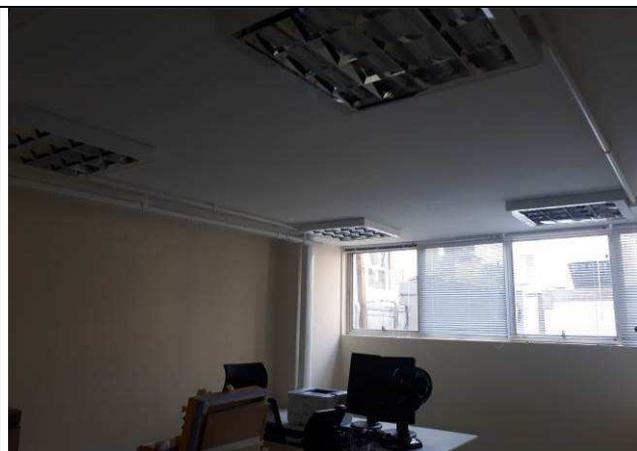
Figura 01E: infraestrutura, tomadas, interruptores, iluminação - 20ª VT

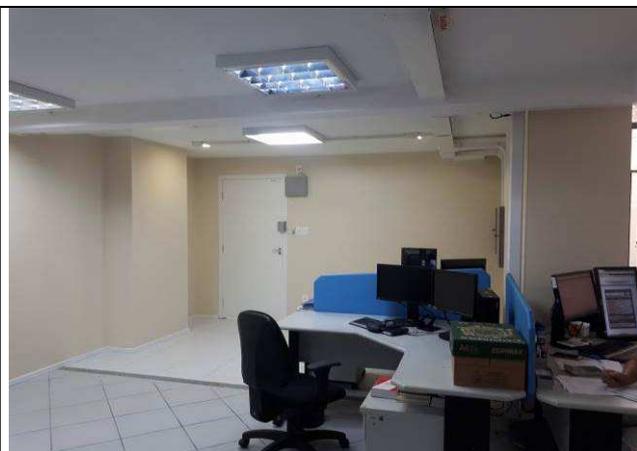
Figura 02E: infraestrutura, tomadas, interruptores, iluminação - 20ª VT

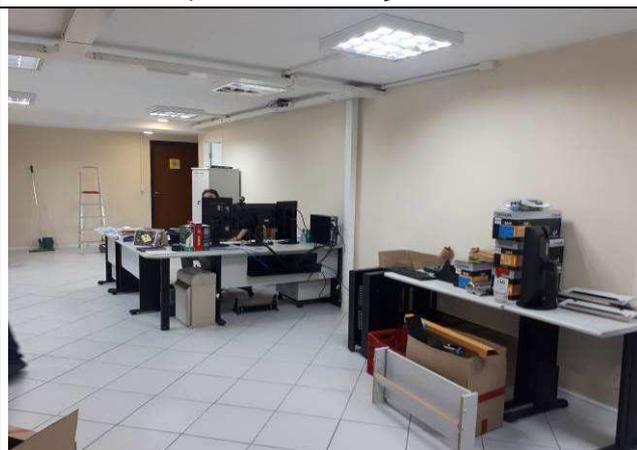
Figura 03E: infraestrutura, tomadas, interruptores, iluminação - 20ª VT

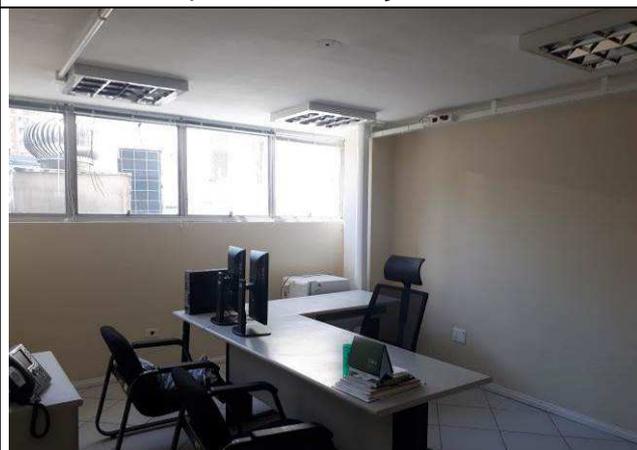
Figura 04E: infraestrutura, tomadas, interruptores, iluminação - 20ª VT

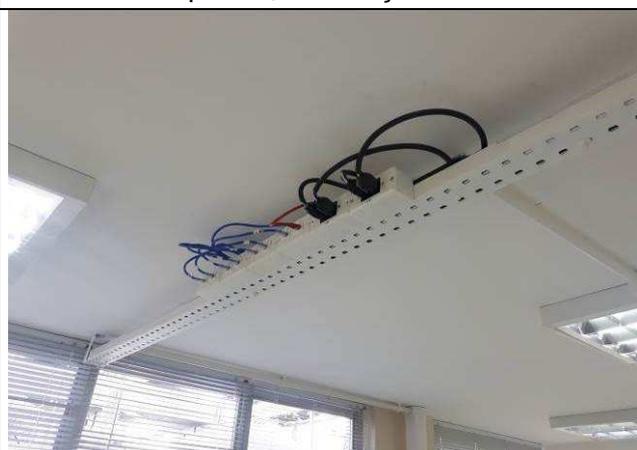
Figura 05E: infraestrutura, tomadas, interruptores, iluminação - 19ª VT

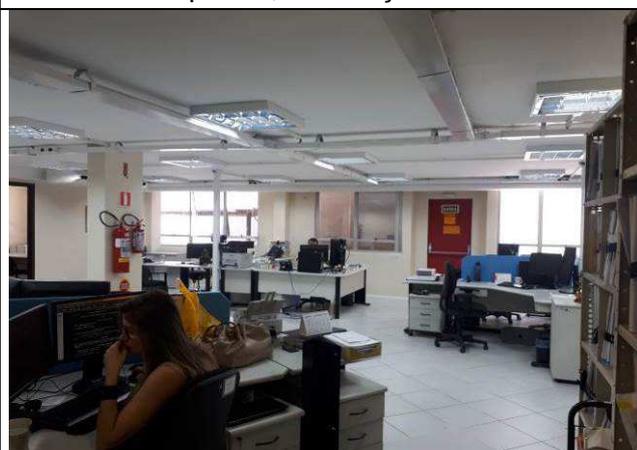
Figura 06E: infraestrutura, tomadas, interruptores, iluminação - 19ª VT

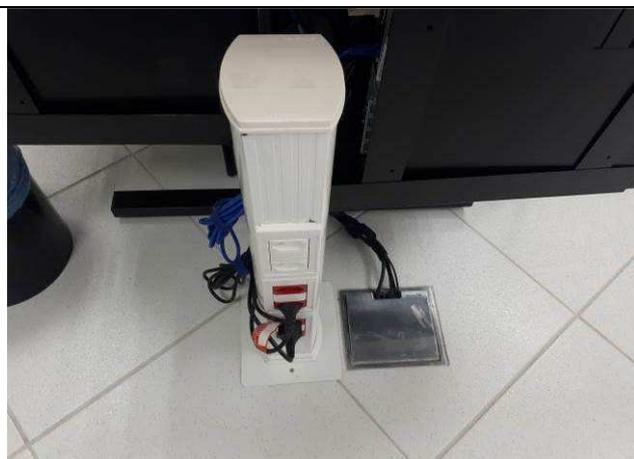
Figura 07E: totens e instalações - audiências
19ª e 20ª VT

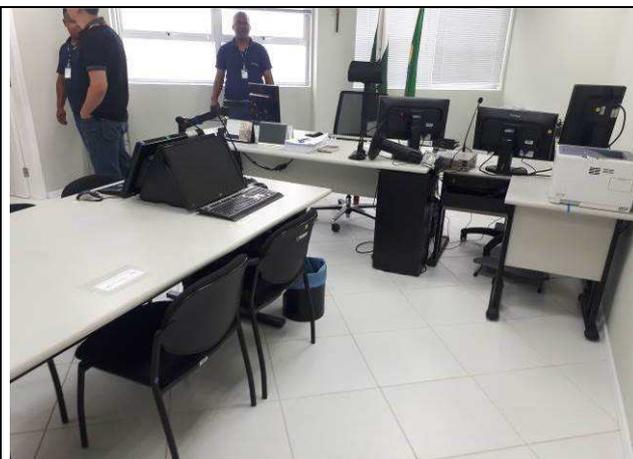
Figura 08E: totens e instalações - audiências
19ª e 20ª VT

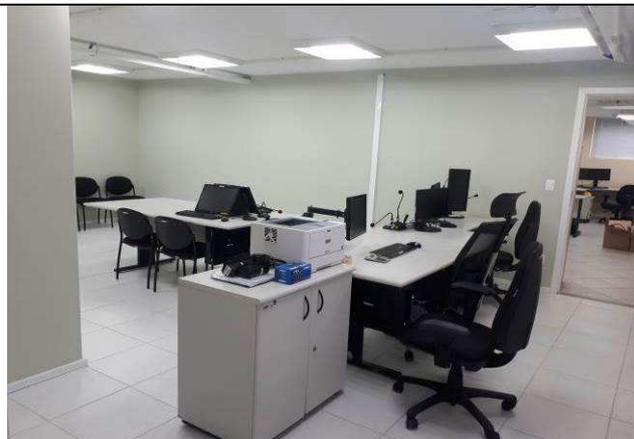
Figura 09E: totens e instalações - audiências
19ª e 20ª VT

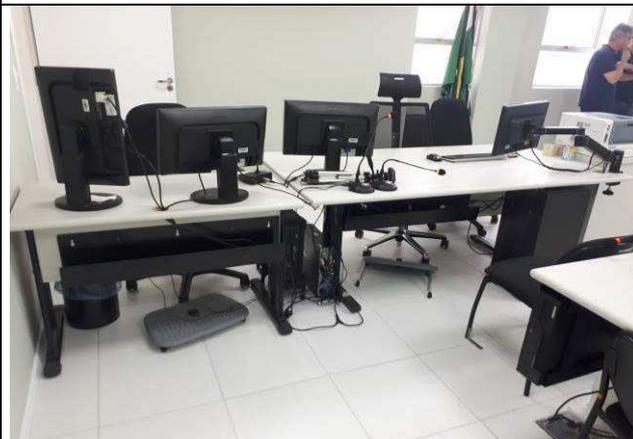
Figura 10E: totens e instalações - audiências
19ª e 20ª VT

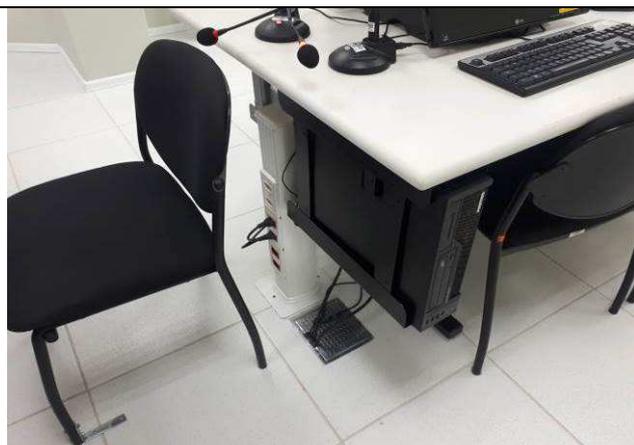
Figura 11E: totens e instalações - audiências
19ª e 20ª VT

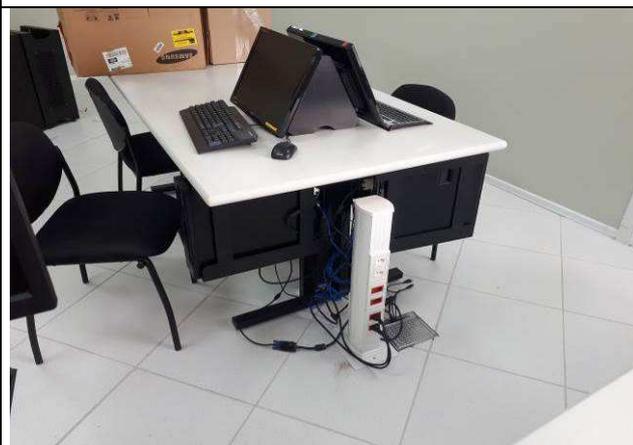
Figura 12E: totens e instalações - audiências
19ª e 20ª VT

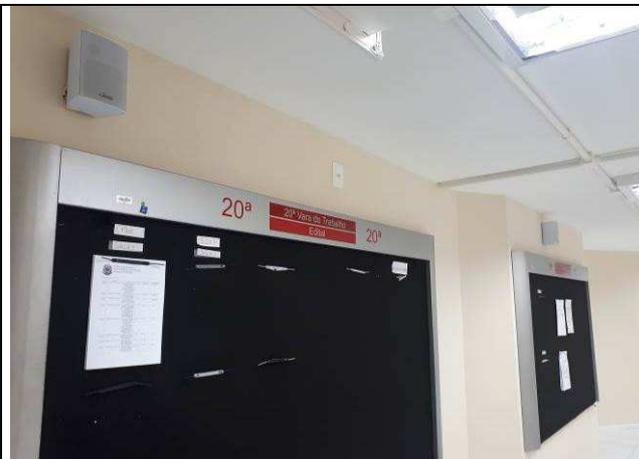
Figura 13E: caixas de som 19ª e 20ª VT

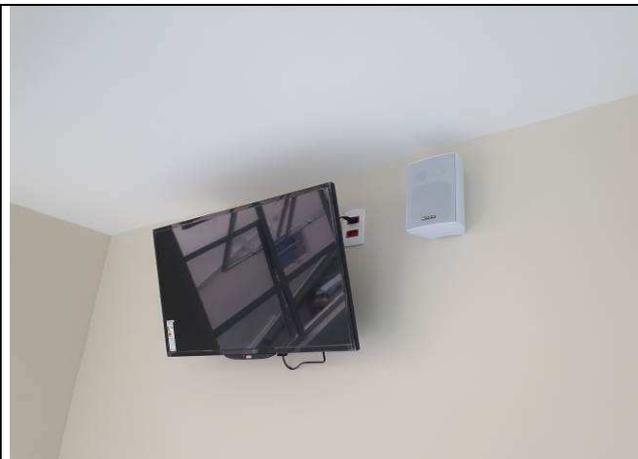
Figura 14E: caixas de som 19ª e 20ª VT

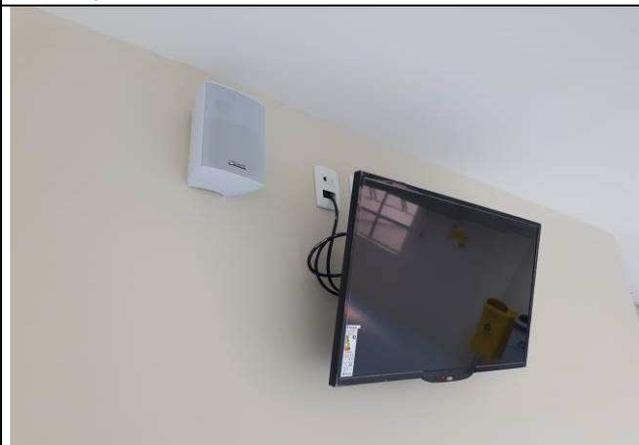
Figura 15E: caixas de som 19ª e 20ª VT

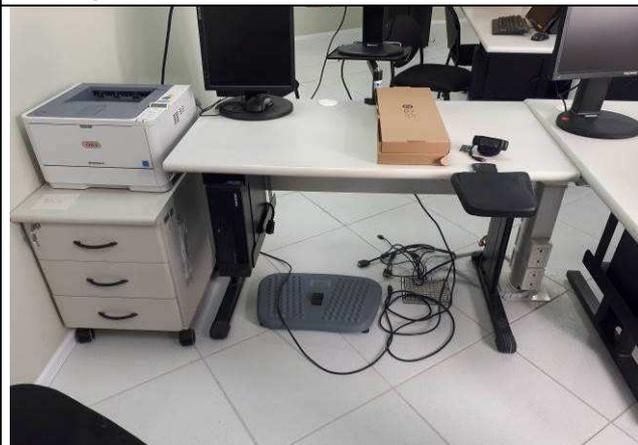
Figura 16E: instalações lógicas - audiências 19ª e 20ª VT

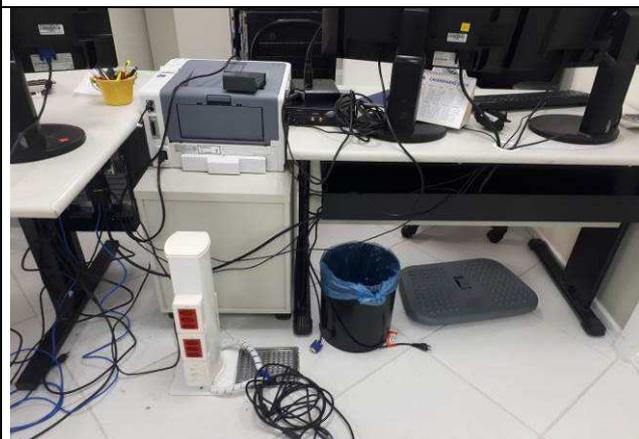
Figura 17E: instalações lógicas - audiências 19ª e 20ª VT

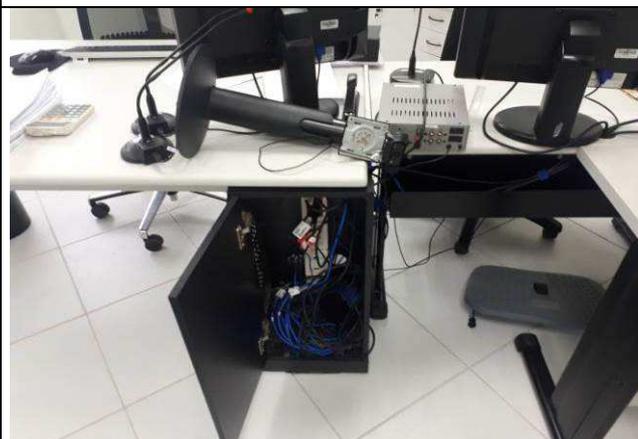
Figura 18E: instalações lógicas - audiências 19ª e 20ª VT

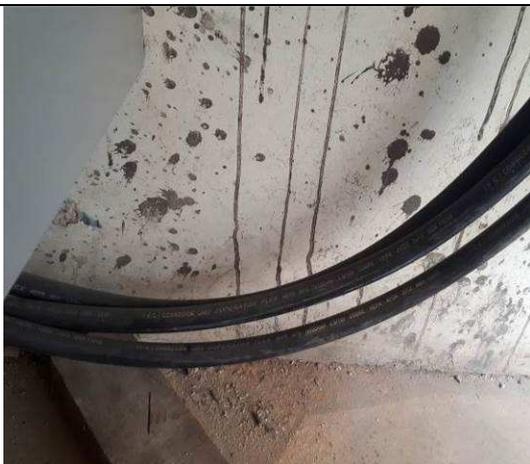
Figura 23E: alimentador QDAR2

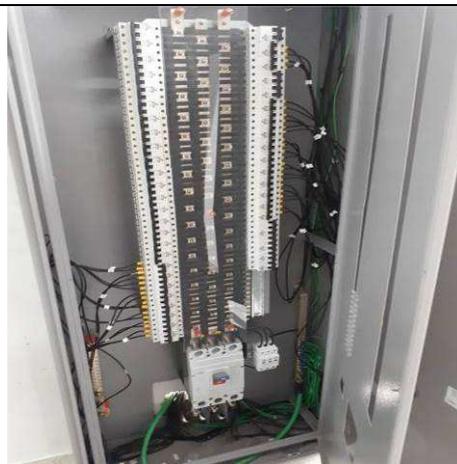
Figura 24E: alimentação condensadoras -
frente anexo

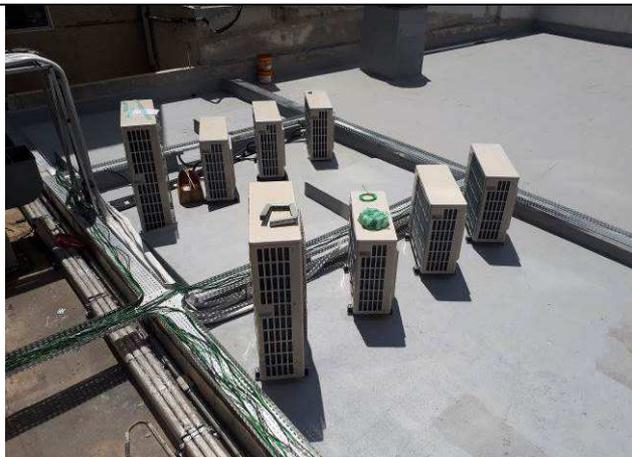
Figura 25E: alimentação condensadoras -
frente anexo

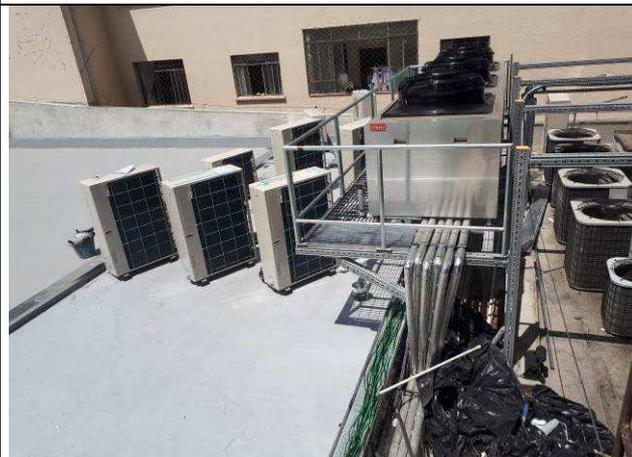
Figura 26E: alimentação condensadoras -
frente anexo
