## **RELATÓRIO – 19ª MEDIÇÃO**

**OBRA: EXECUÇÃO DE OBRA DE CONSTRUÇÃO DO IMÓVEL PARA O FÓRUM TRABALHISTA DE FOZ DO IGUAÇU.**

**CONTRATADA: TALLENTO CONSTRUTORA DE OBRAS LTDA.**

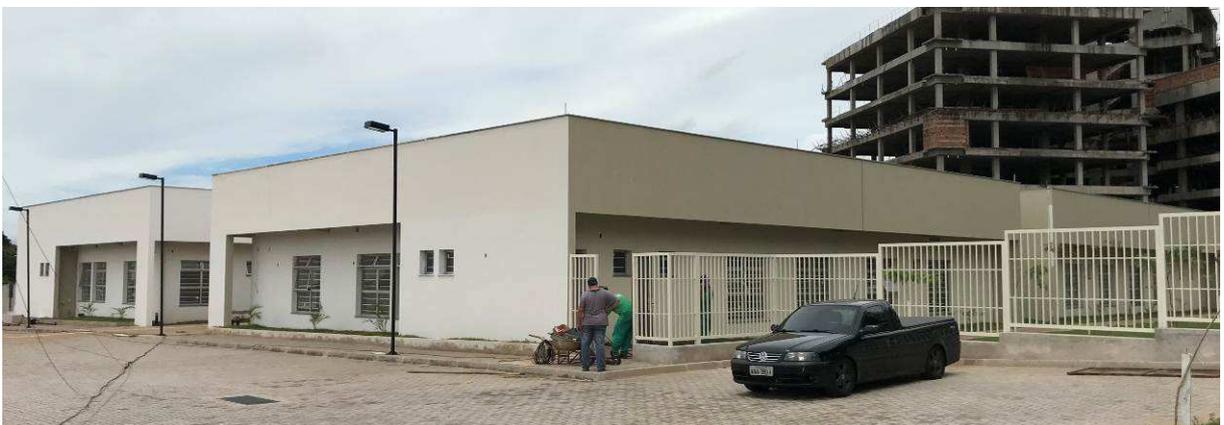
Figura 1 – Prédio do Fórum – vista externa.

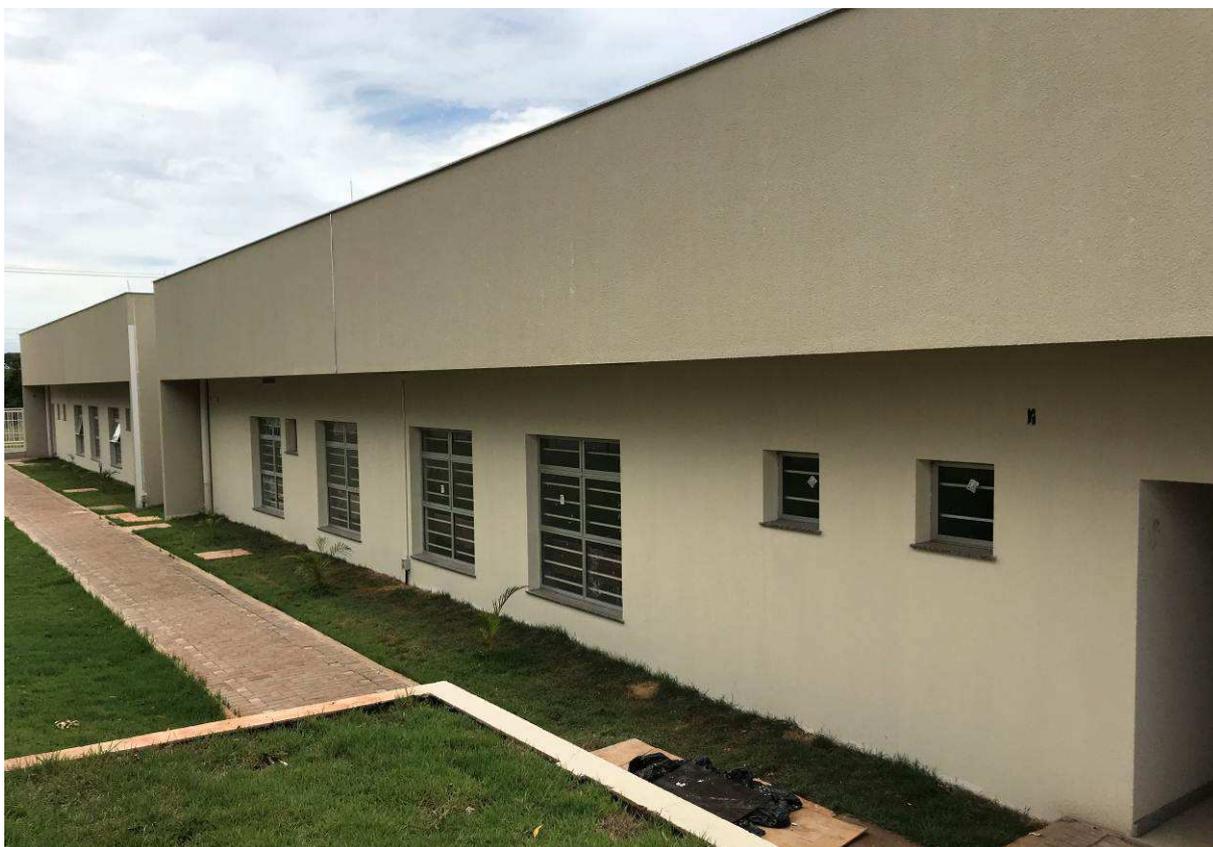
Figura 2 – Prédio do Fórum – vista externa.

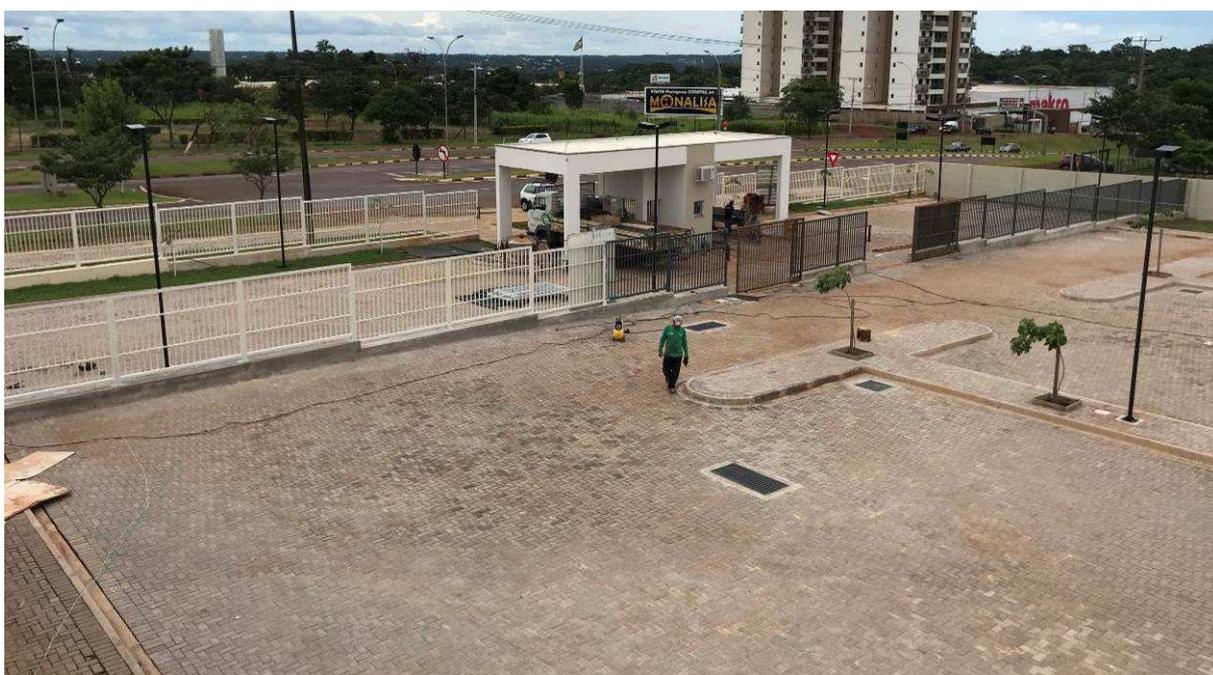
Figura 3 – Estacionamento privativo – vista externa.

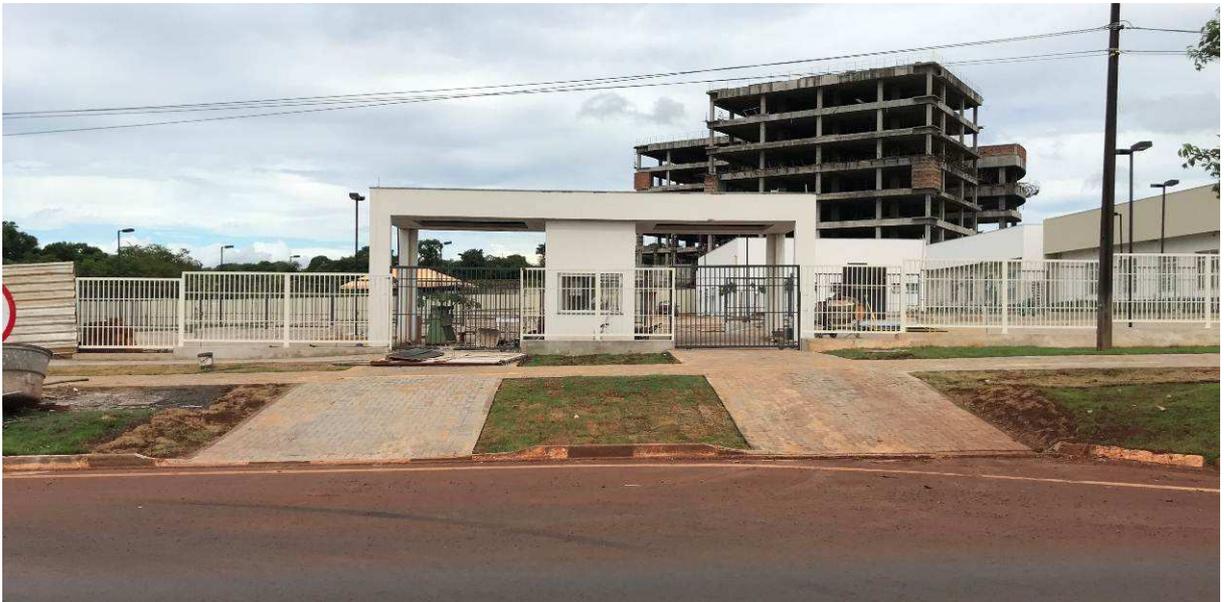
Figura 4 – Prédio do Fórum – vista externa - Guarita e entrada de veículos.

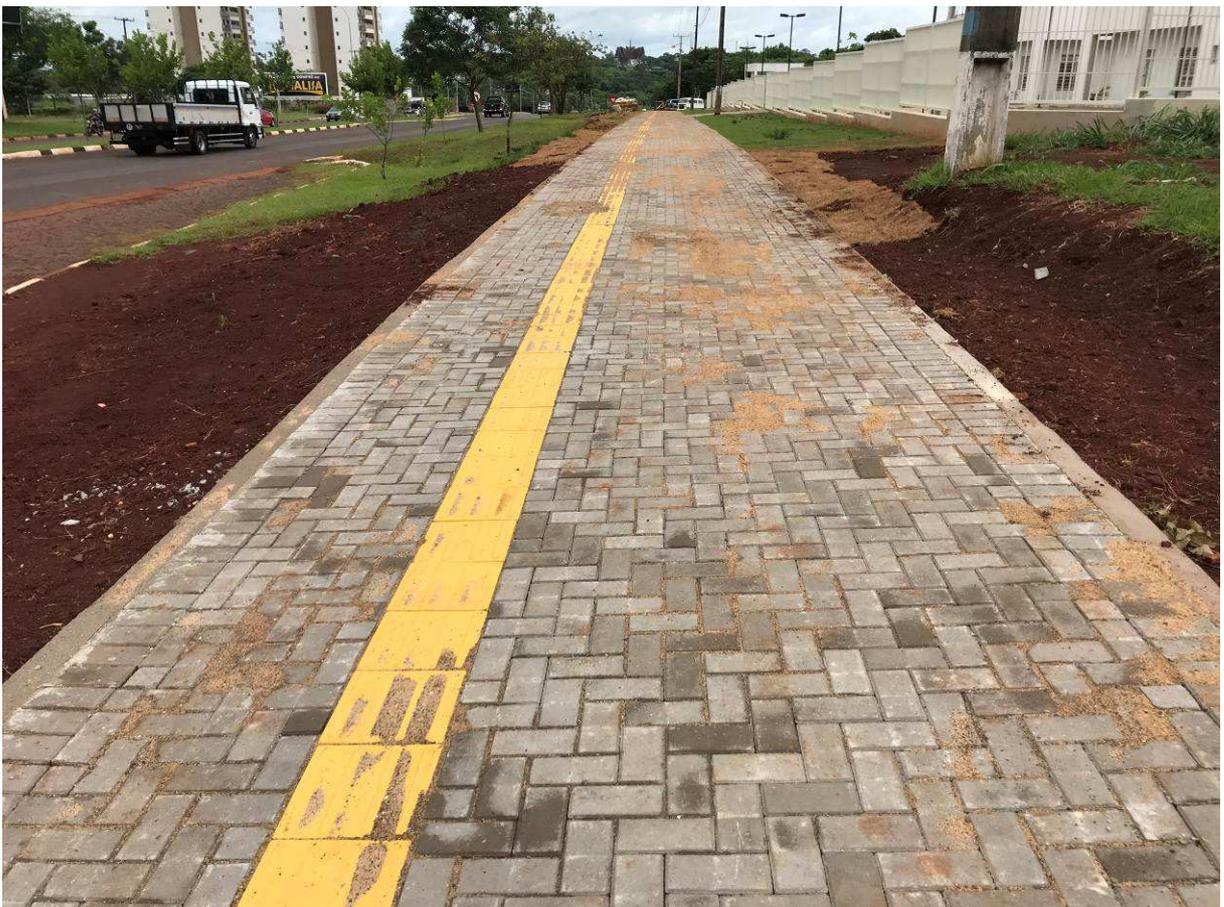
Figura 5 – Passeio público externo.

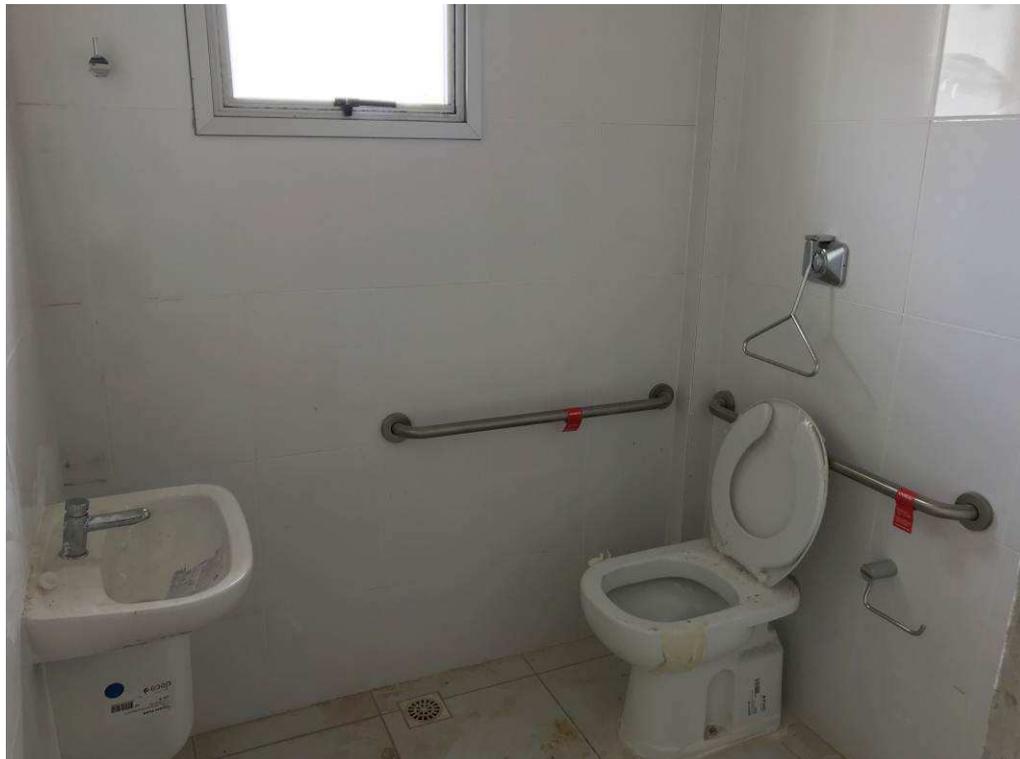
Figura 6 – Prédio do Fórum – vista interna - banheiro adaptado.

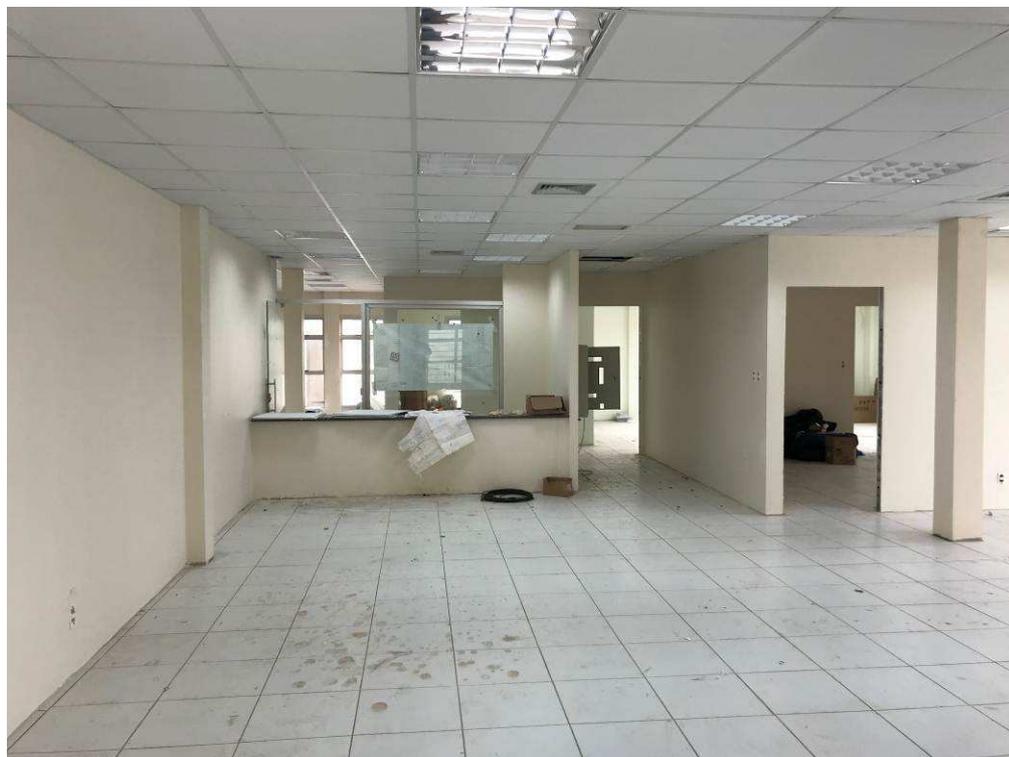
Figura 7 – Prédio do Fórum – vista interna - Secretaria 3ª Vara.
