RELATÓRIO FOTOGRÁFICO – 5ª MEDIÇÃO

OBRA: ADEQUAÇÃO DO IMÓVEL QUE ABRIGA O ARQUIVO GERAL E O ALMOXARIFADO DO TRIBUNAL REGIONAL DO TRABALHO DO PARANÁ - CONTRATO 043/2018 - PO 42/2018.

CONTRATADA: HAVELI SERVIÇOS ESPECIALIZADOS EIRELI EPP

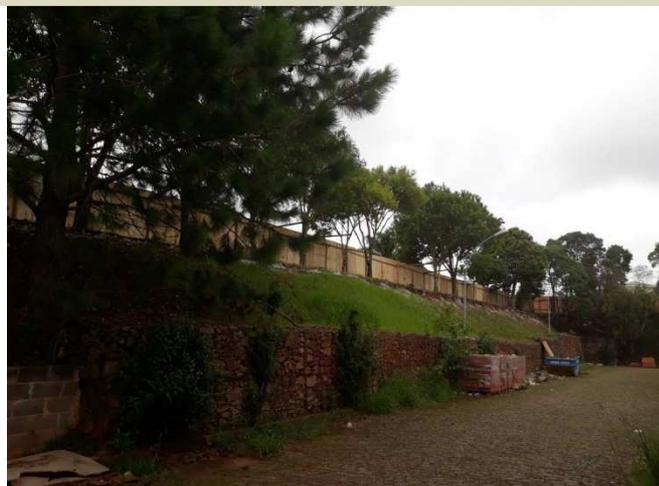
Figura 01 - Tapume de chapa de madeira compensada para proteção do lote

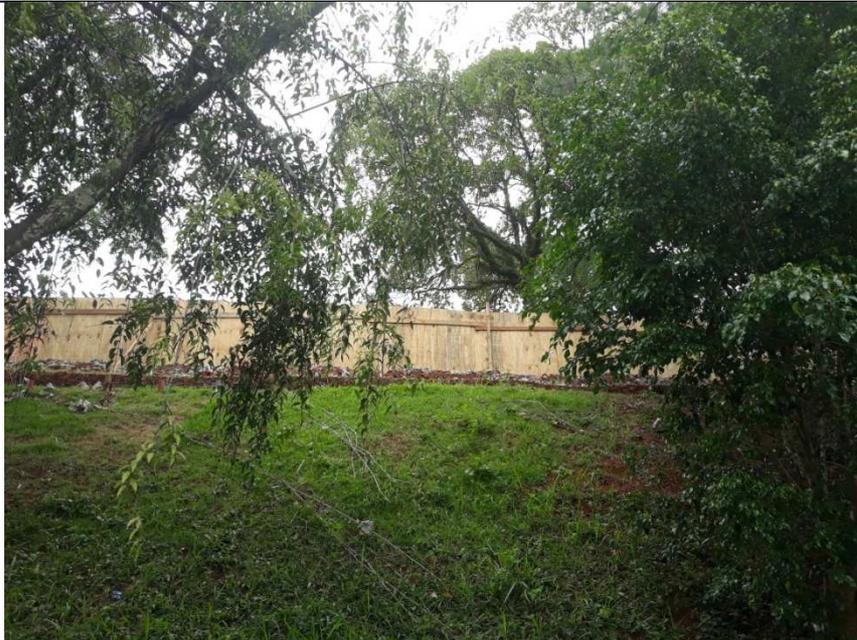
Figura 02 - Pilaretes e vigas baldrame removidas (colocado tapume para proteção do lote).

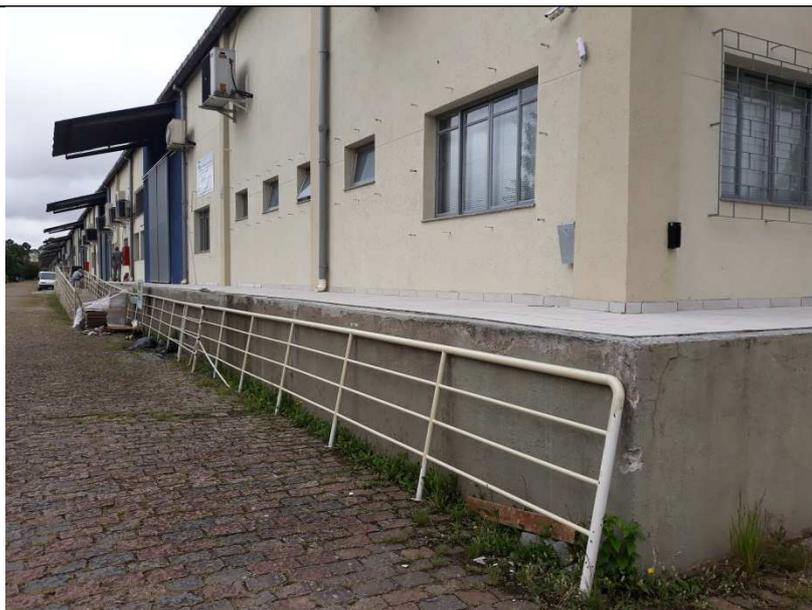
Figura 03: Guarda corpo e corrimão removidos.

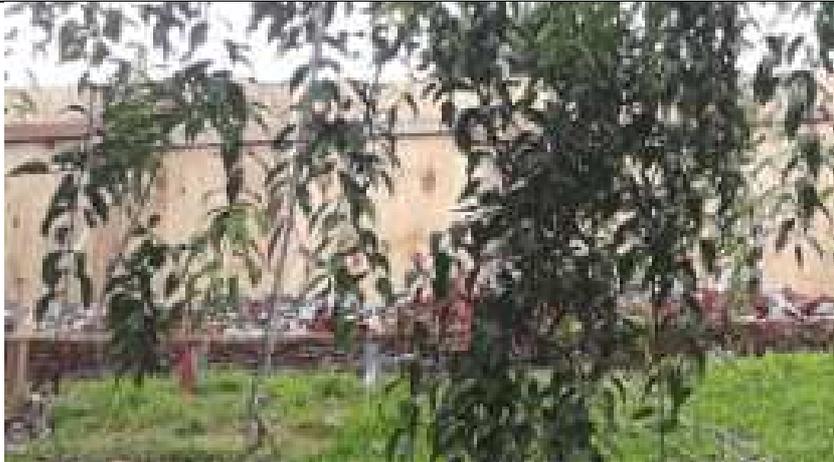
Figura 04: Escavações de valas para construção do baldrame..

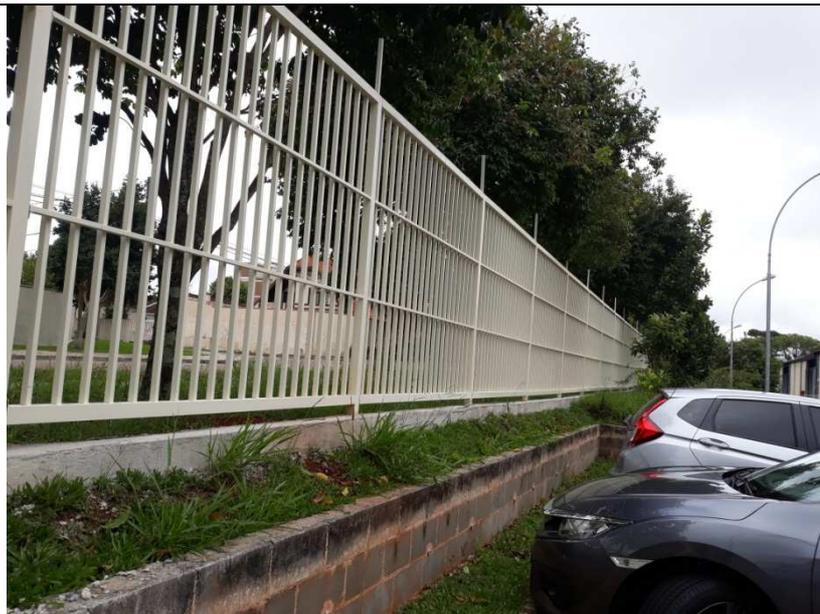
Figura 05 - Baldrame construído no perímetro do gradil.

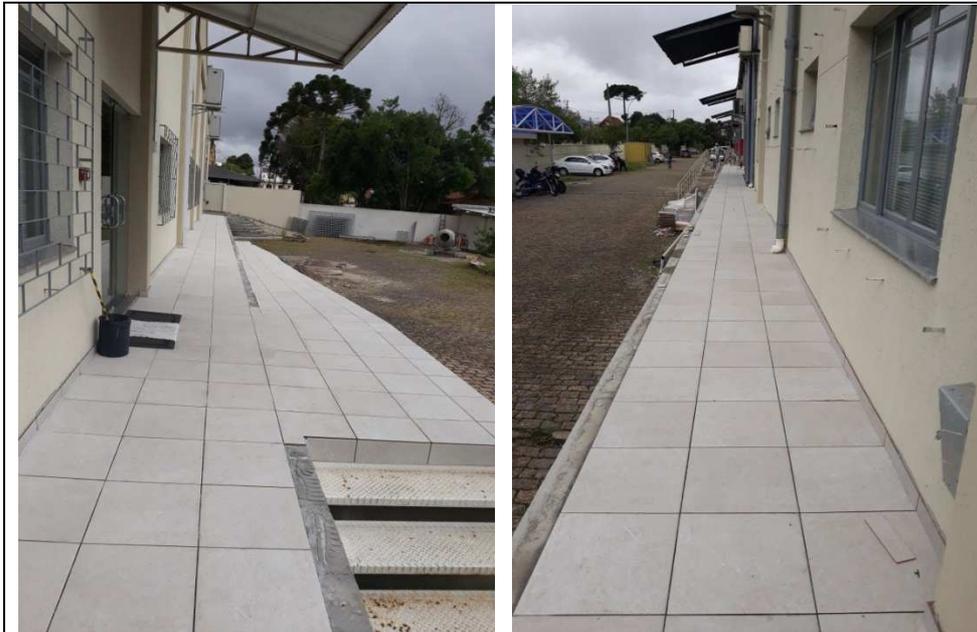
Figura 06 - Assentamento de revestimento cerâmico na plataforma e rampa.

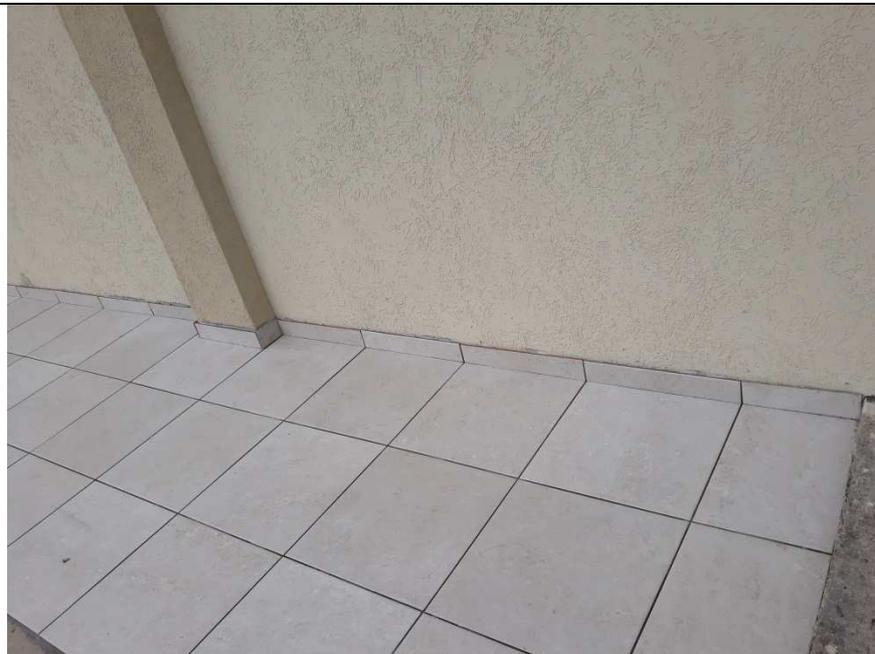
Figura 07 - Assentamento de rodapé cerâmico na plataforma e rampa.

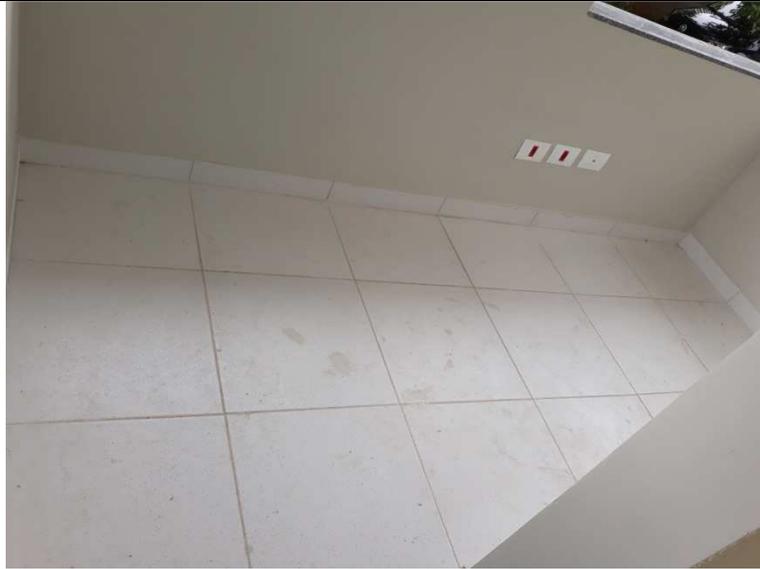
Figura 08 - Assentamento de piso rodapé cerâmico na guarita

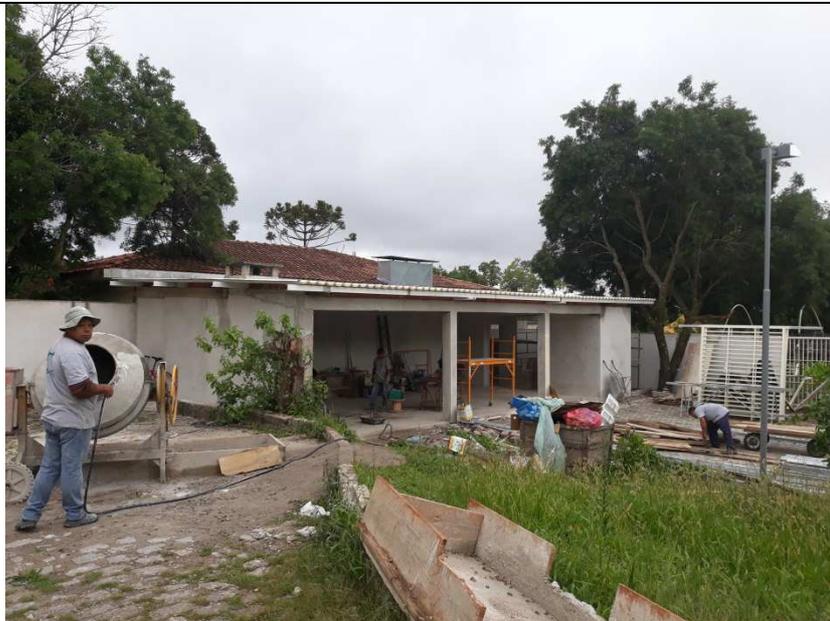
Figura 09 - Paredes da Área de Vivência construídas.

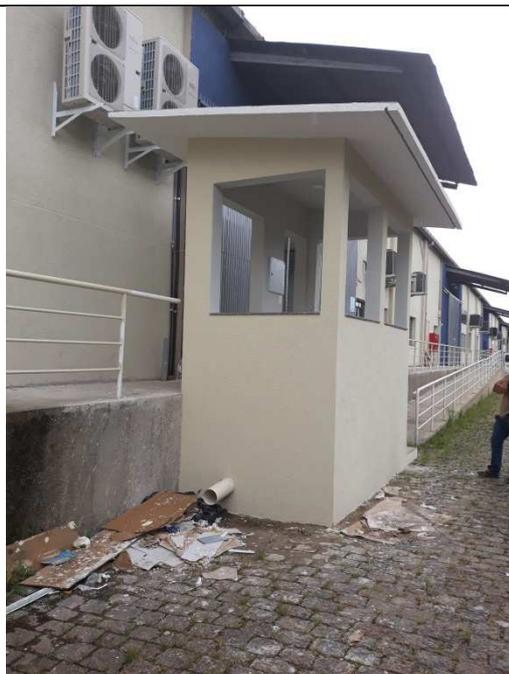
Figura 11 - Massa única e chapisco na guarita da plataforma.

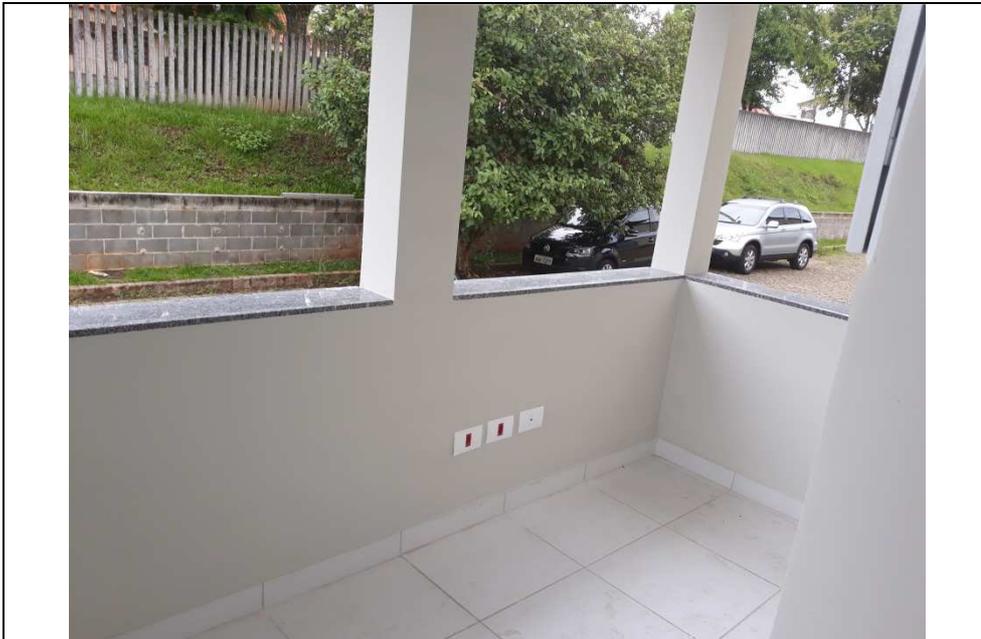
Figura 12 - Peitoril na guarita da plataforma.

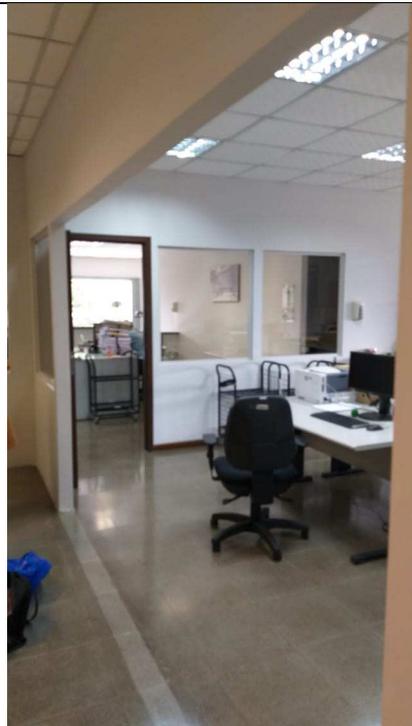
Figura 13 - Soleira no local da parede removida.

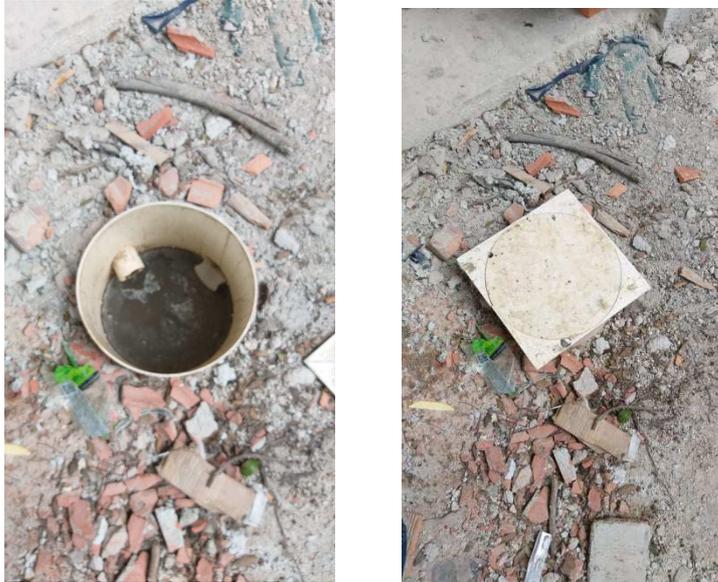
Figuras 14: Caixa de inspeção instalada na Área de Vivência.

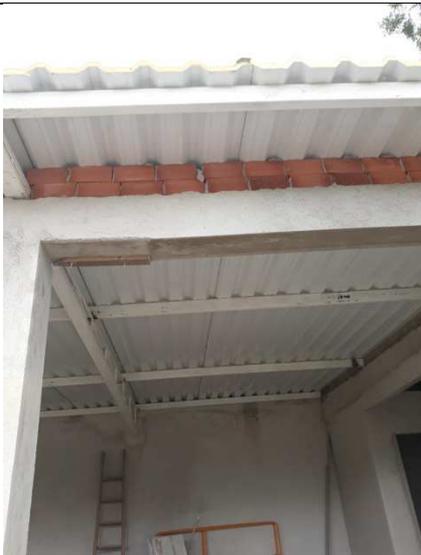
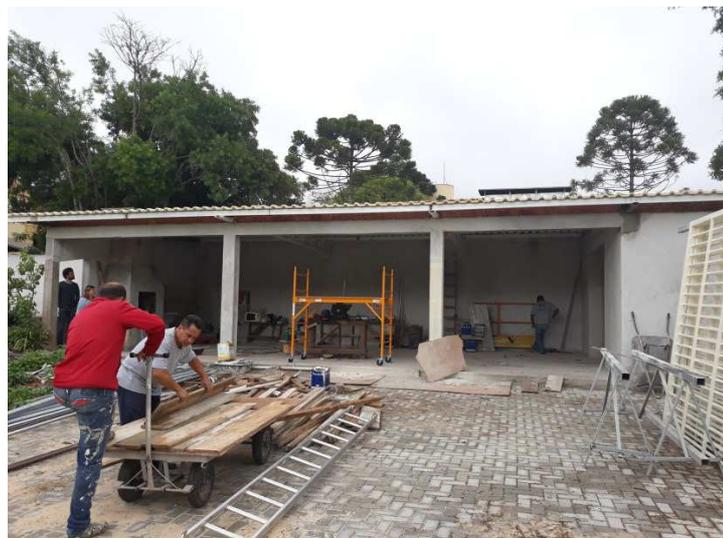
Figuras 15 - Estruturas metálicas e telhamento metálico termo acústico na Área de Vivência.

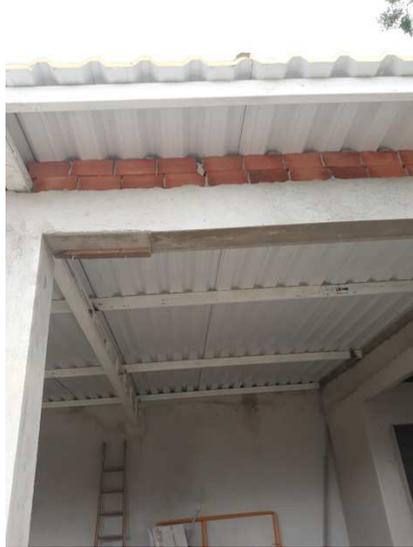
Figura 16 - Pintura na estrutura da cobertura da área de Vivência.

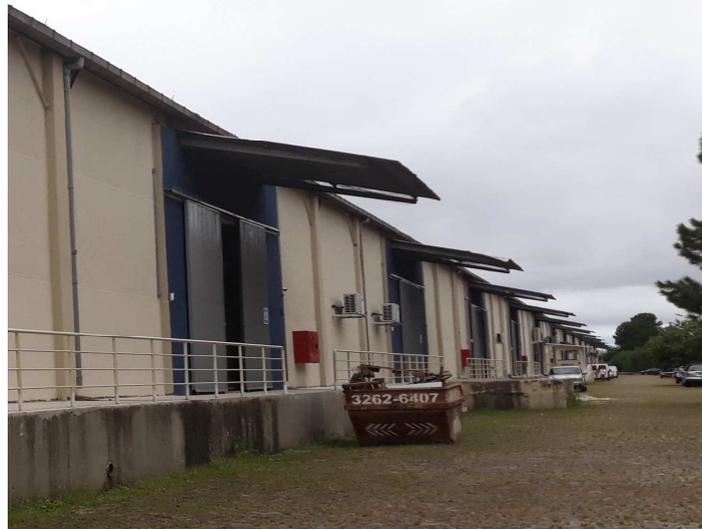
Figura 17 - Pintura grafite nos portões metálicos..

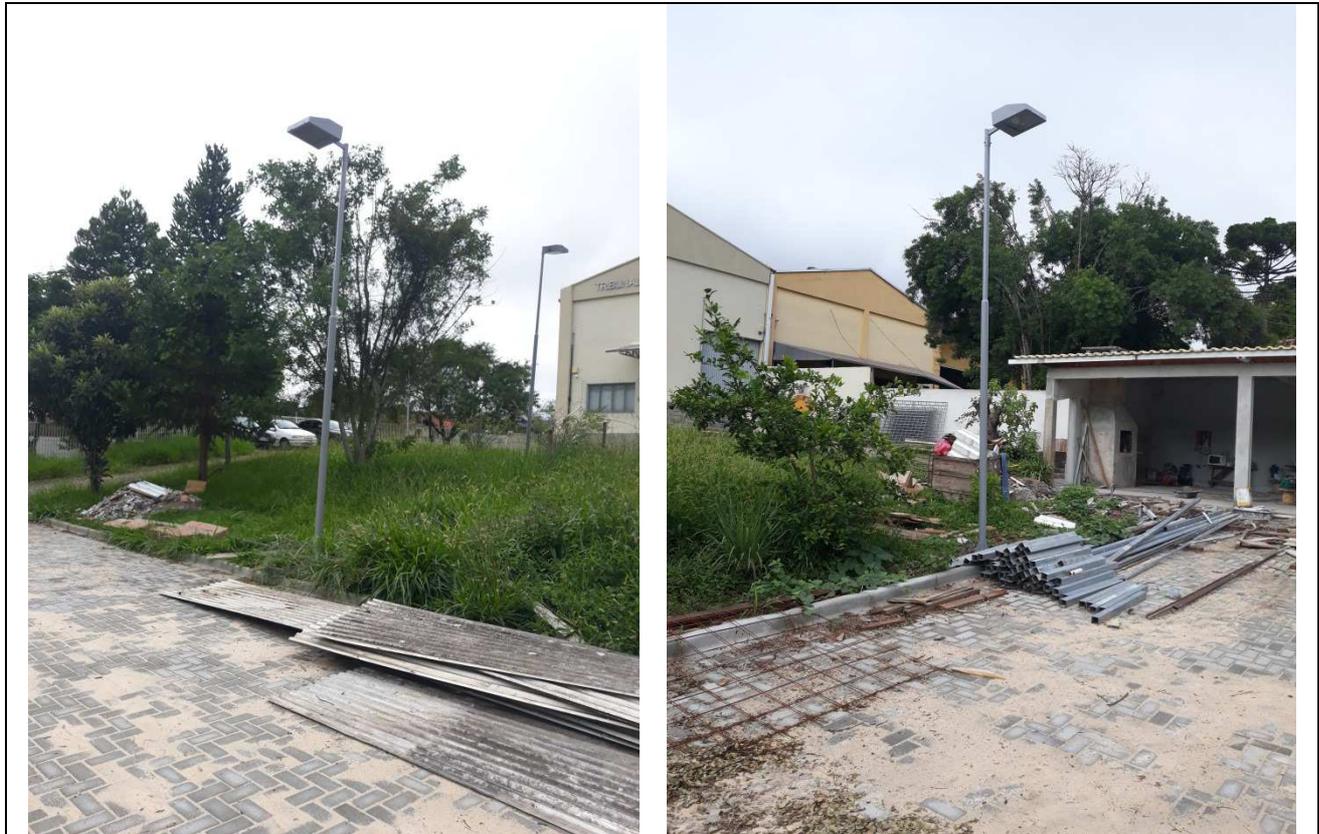
Figura 18 - Pintura nos postes externos em tinta grafite.

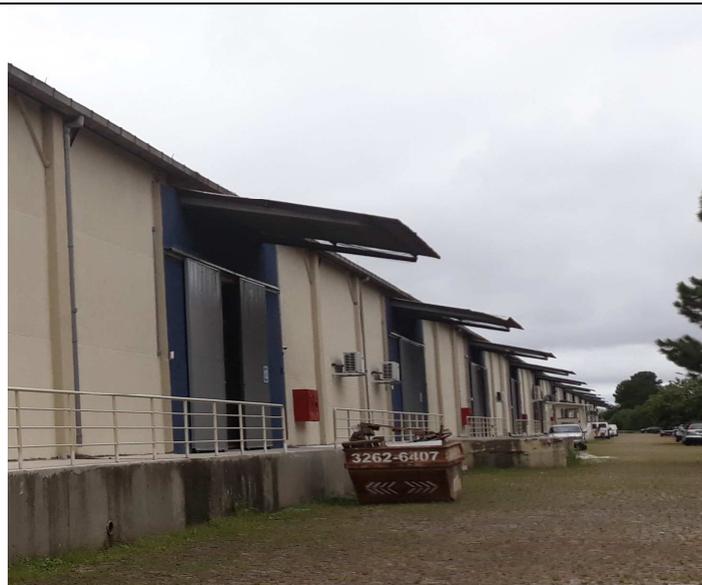
Figura 19 - Pintura na fachada na cor azul.

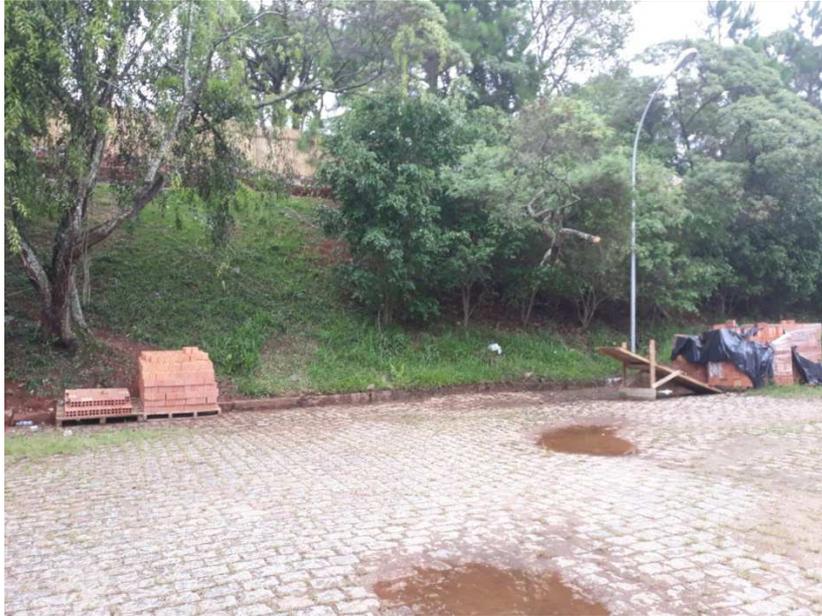
Figura 20 - Limpeza manual do terreno.

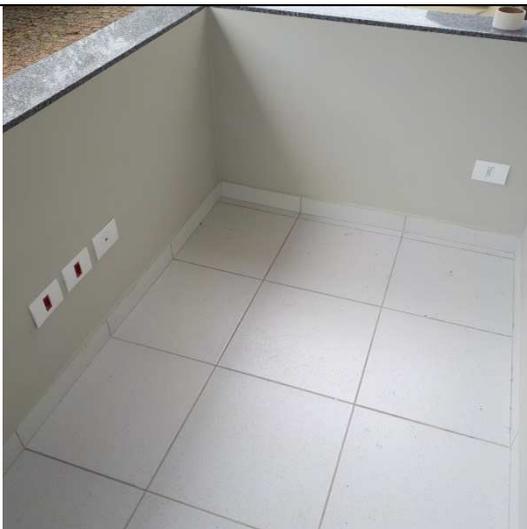
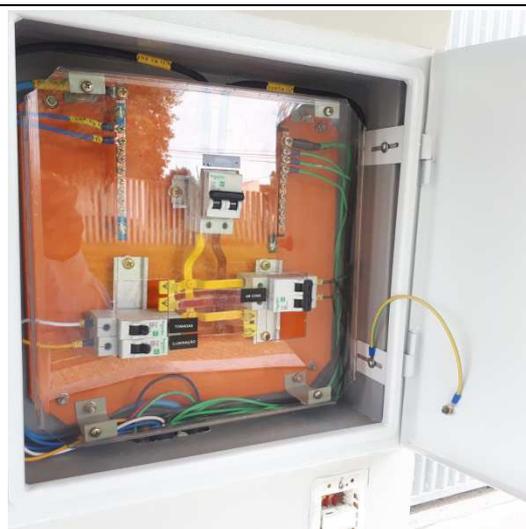
Figuras 01E - Instalações elétricas, lógicas, quadro elétrico - Guarita

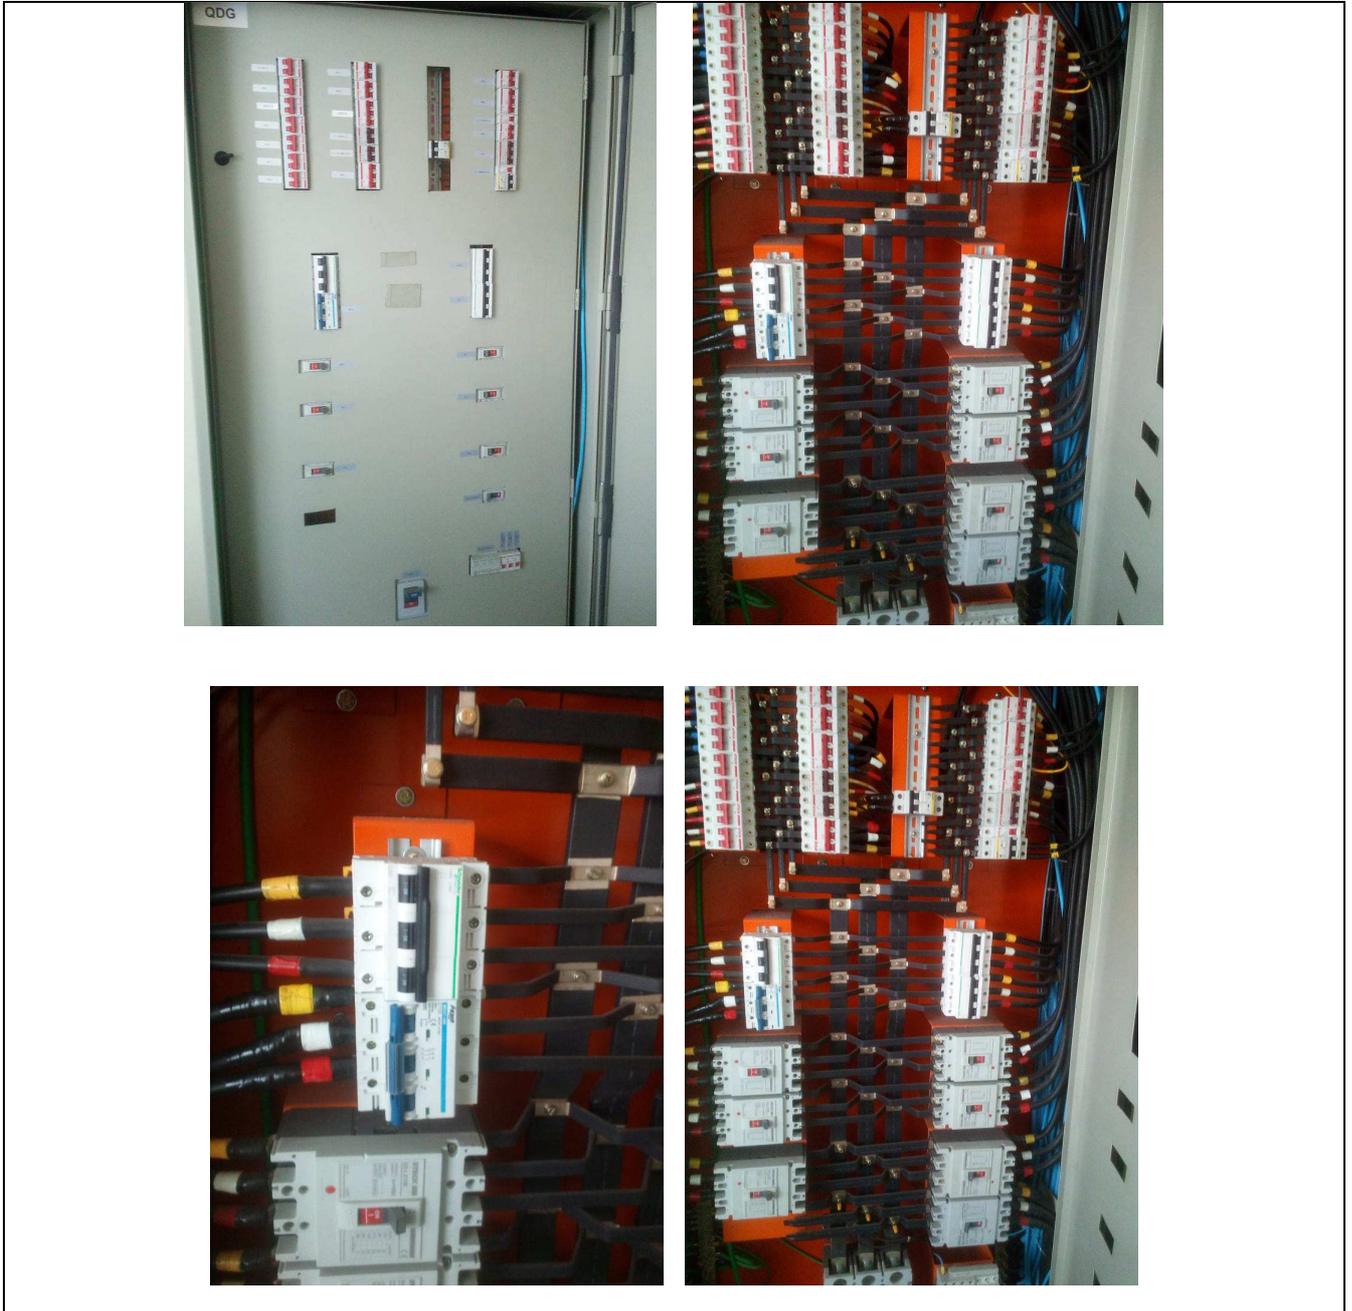
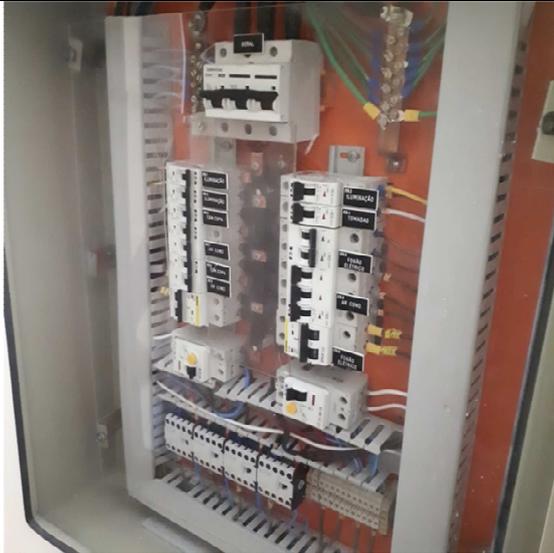
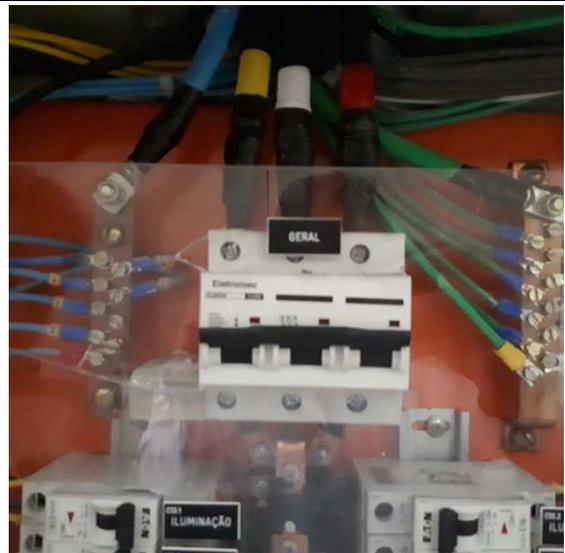
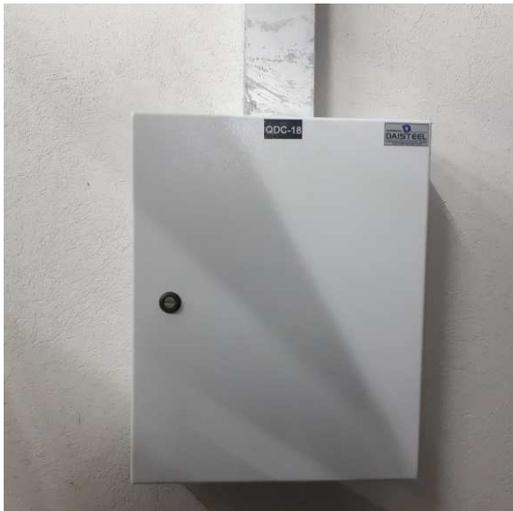
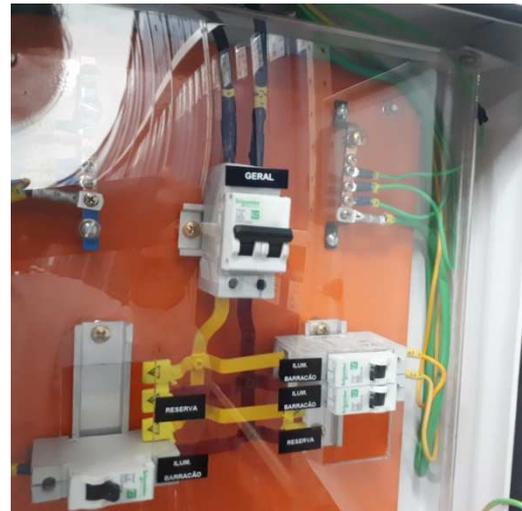
Figuras 02E - Alimentadores e quadros elétricos - QDG, QD13, QD18

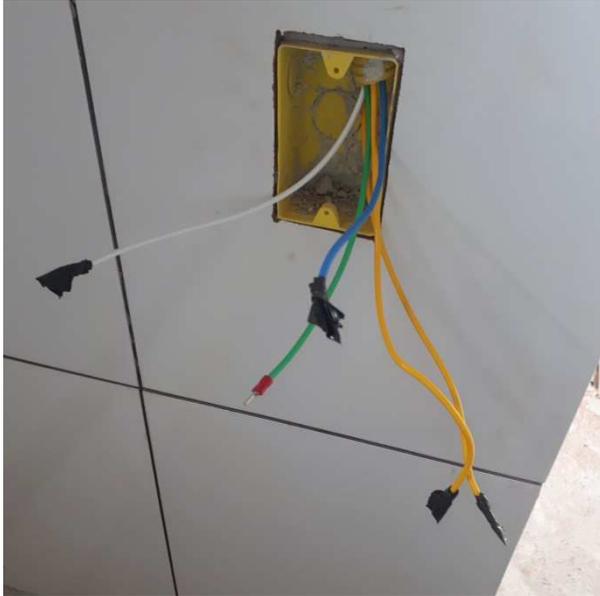
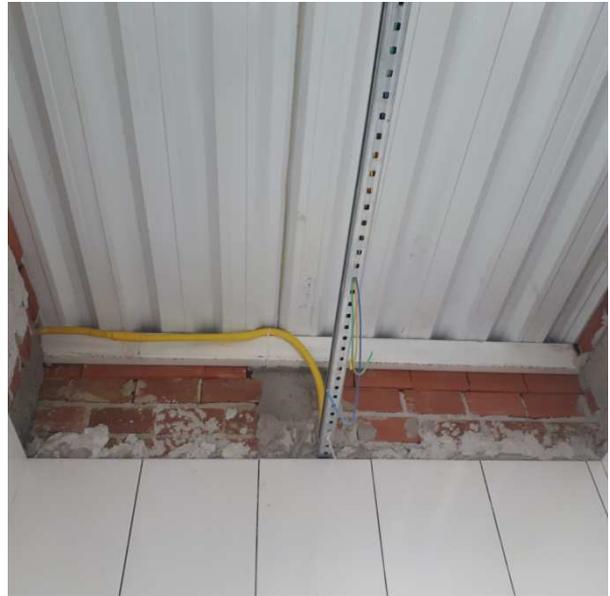
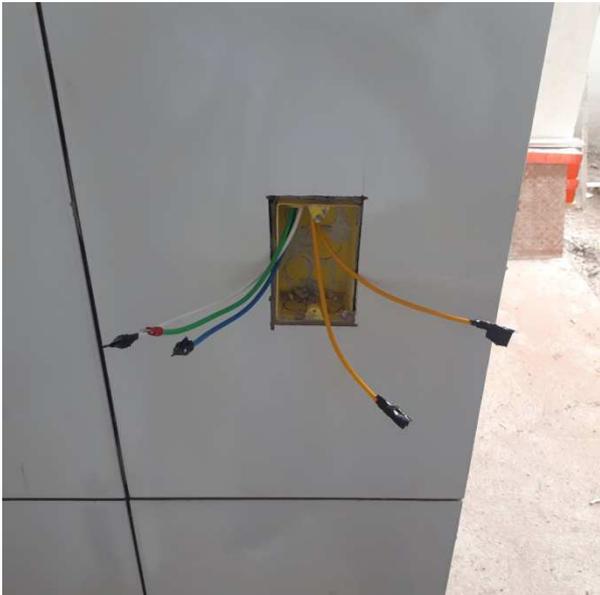
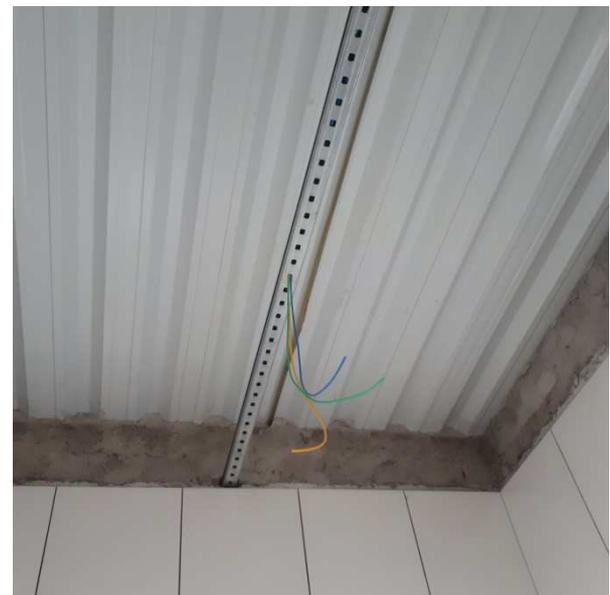
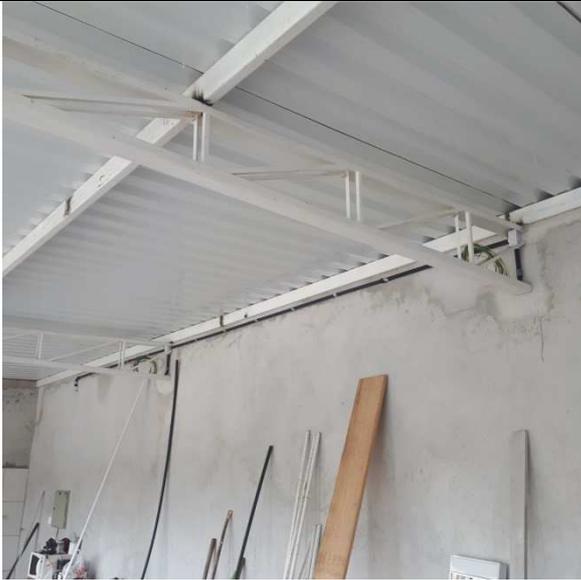
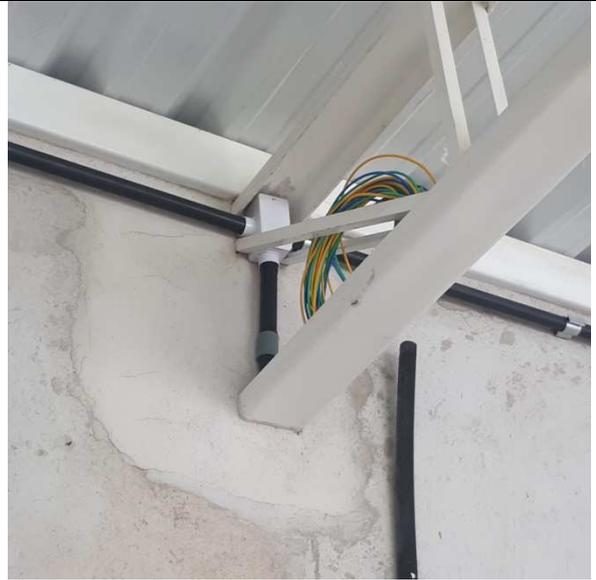
Figuras 03E - Instalações elétricas - Área de Vivência e banheiros

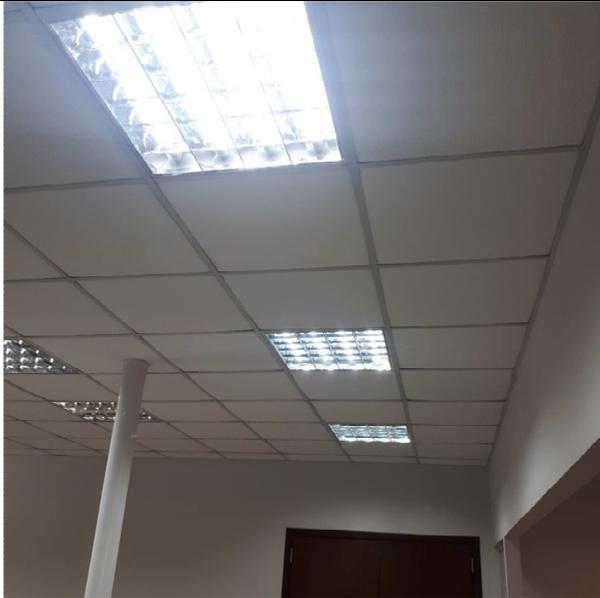
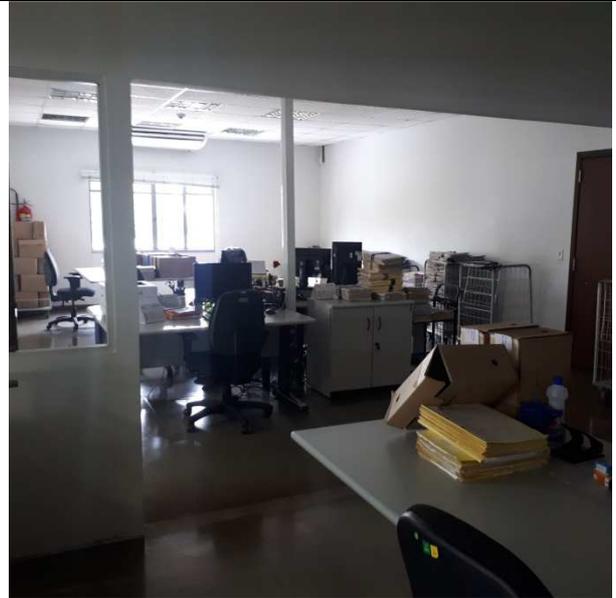
Figuras 04E - Iluminação - secretaria Arquivo Geral
