RELATÓRIO – 20ª MEDIÇÃO

**OBRA: EXECUÇÃO DE OBRA DE CONSTRUÇÃO DO IMÓVEL PARA O FÓRUM
TRABALHISTA DE FOZ DO IGUAÇU.**

CONTRATADA: TALLENTO CONSTRUTORA DE OBRAS LTDA.

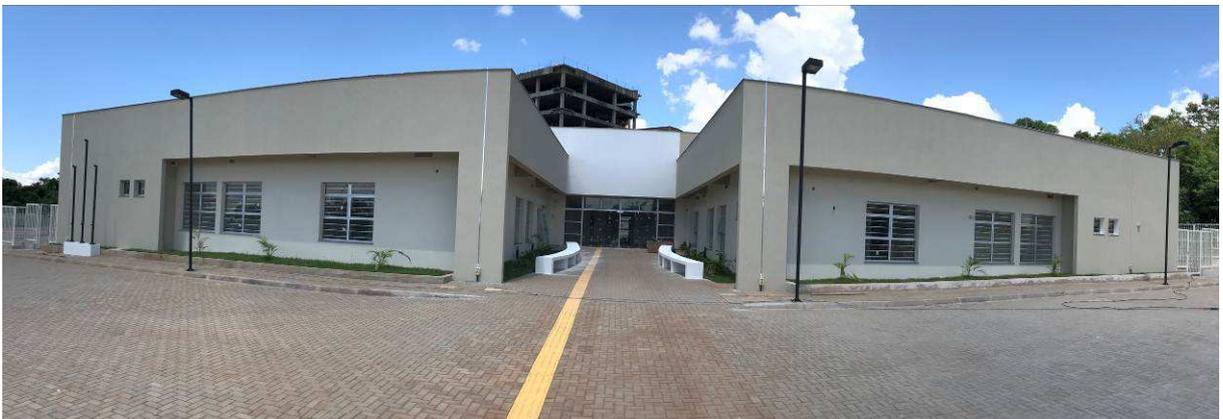
Figura 1 – Prédio do Fórum – vista externa.

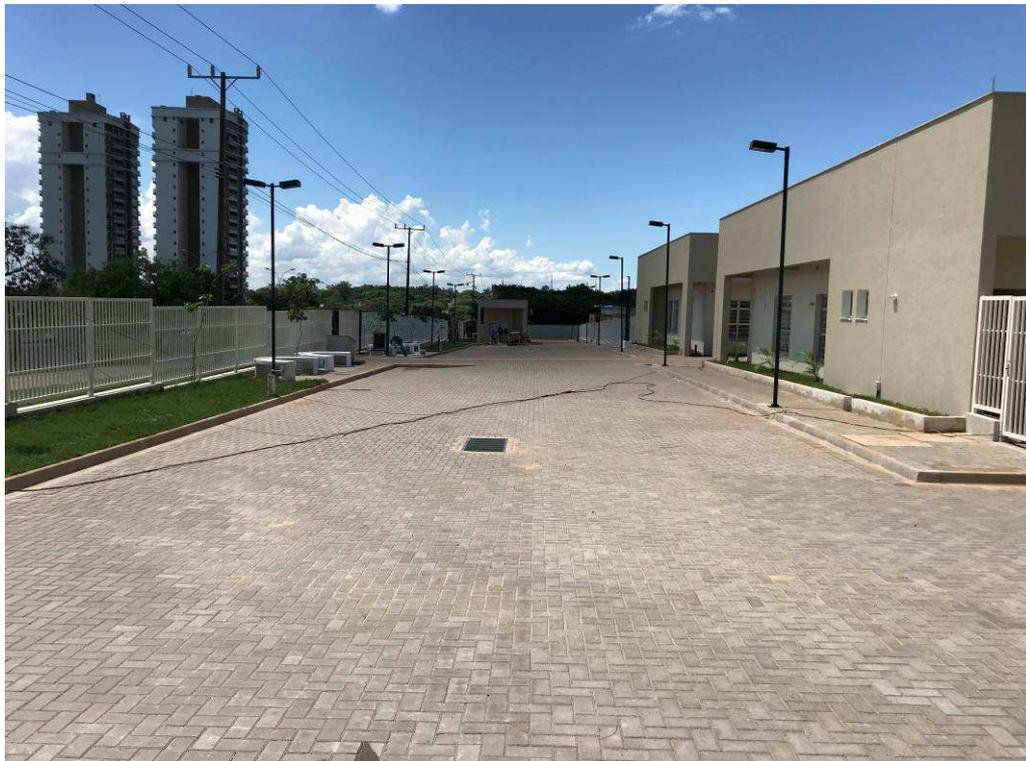
Figura 2 – Estacionamento público – vista externa.

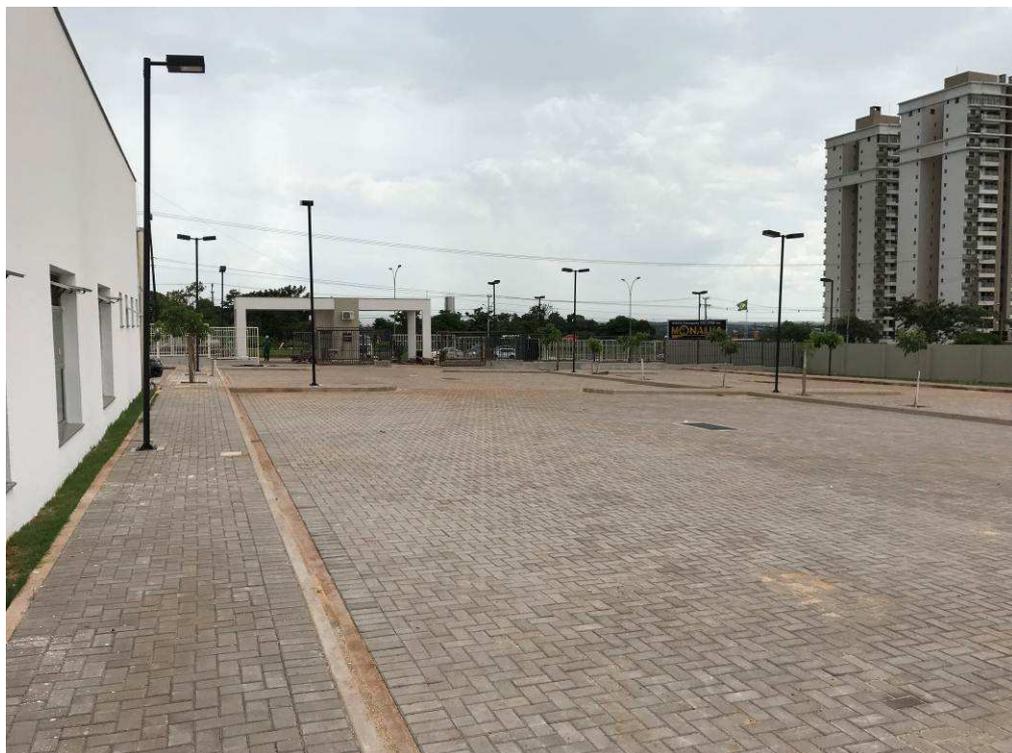
Figura 3 – Estacionamento privativo – vista externa.

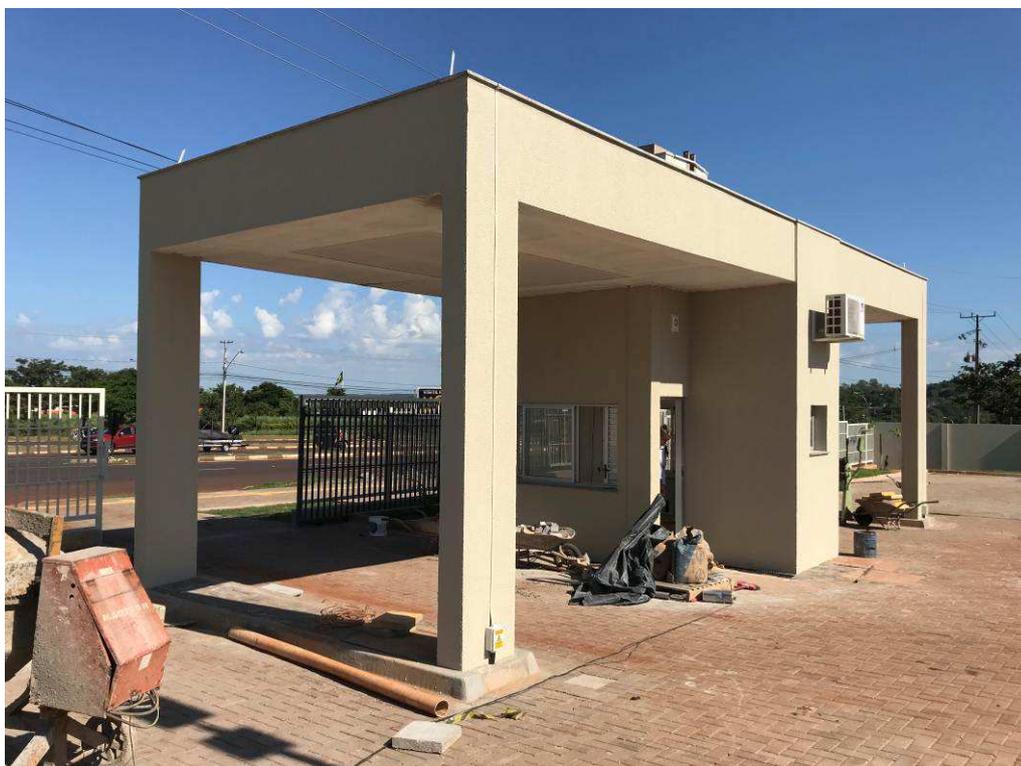
Figura 4 – Guarita – vista externa.

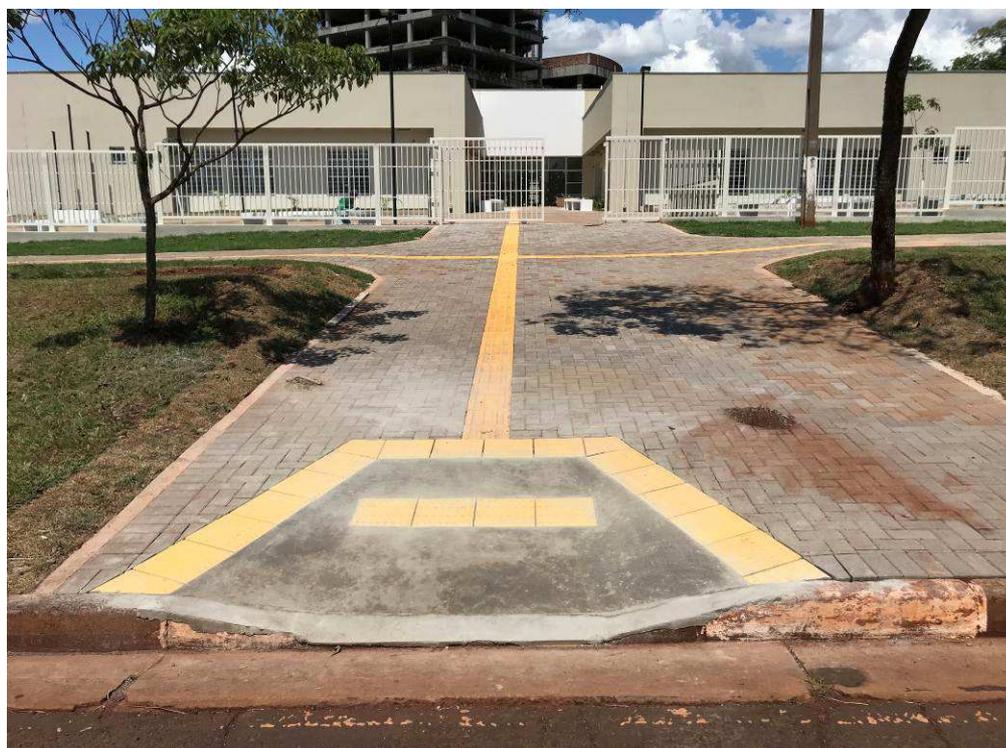
Figura 5 – Passeio público externo.

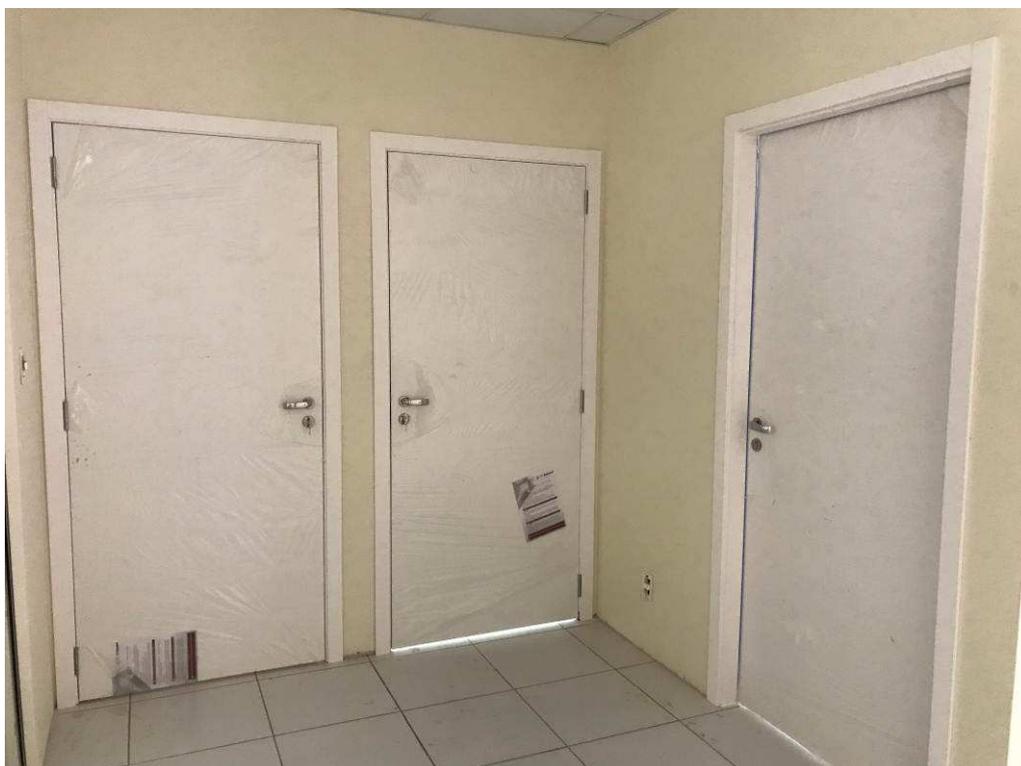
Figura 6 – Prédio do Fórum – vista interna - portas de madeira.

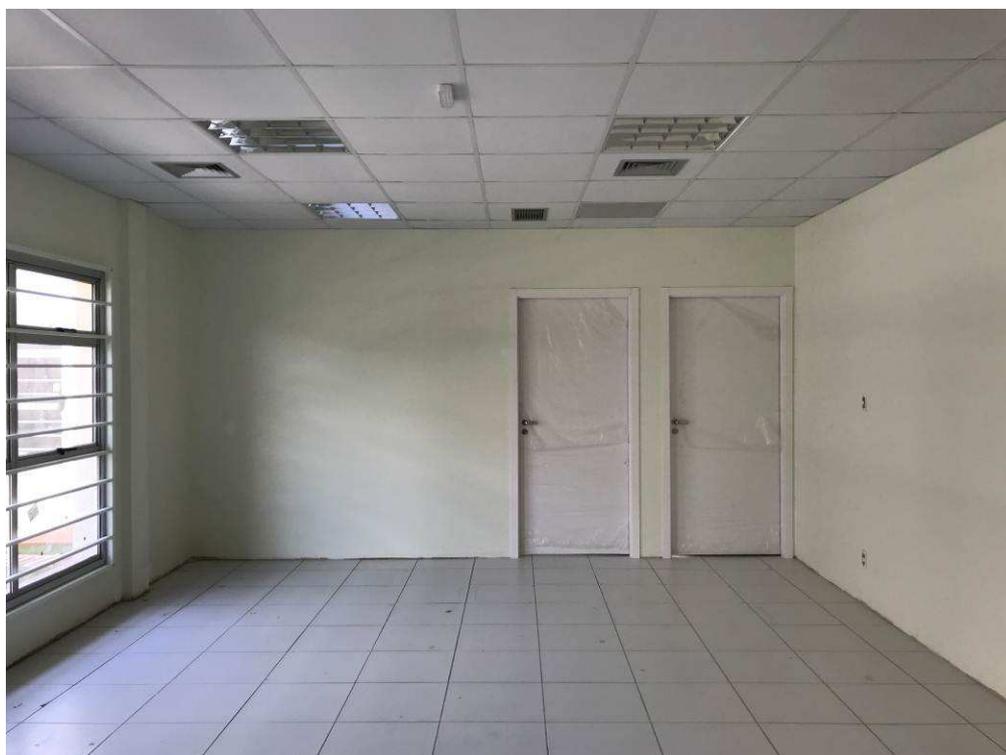
Figura 7 – Prédio do Fórum – vista interna - Sala de Audiências 3ª Vara.
