## RELATÓRIO FOTOGRÁFICO – 1ª MEDIÇÃO

OBRA: **EXECUÇÃO DE OBRA DE CONSTRUÇÃO DO IMÓVEL PARA A VARA DO TRABALHO DE DOIS VIZINHOS**

CONTRATADA: **CONSTRUTORA DINÂMICA LTDA**

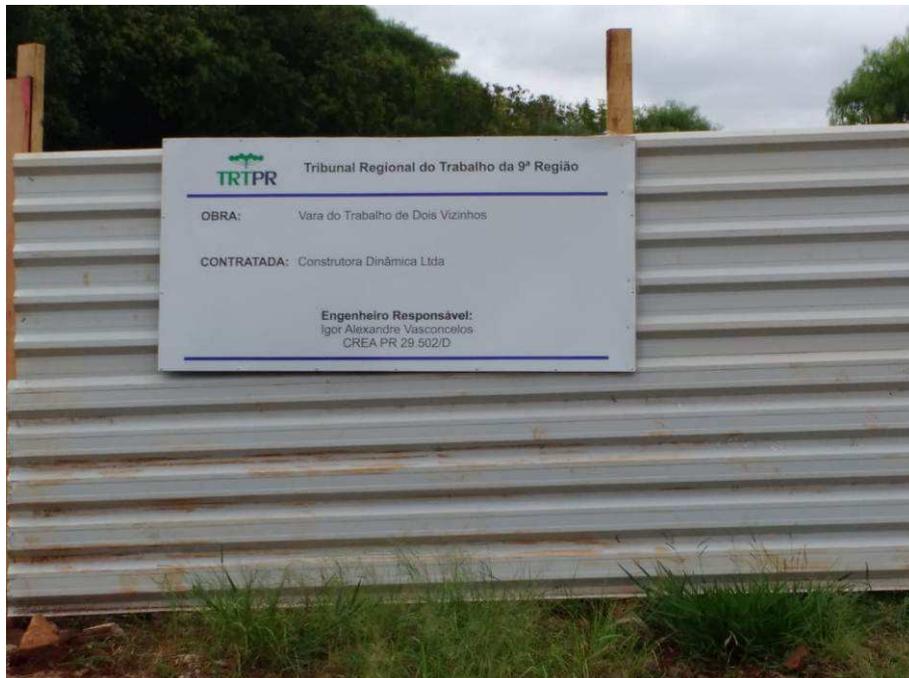
Figura 01C: Placa de obra, nos moldes daquela sugerida pela comissão de fiscalização

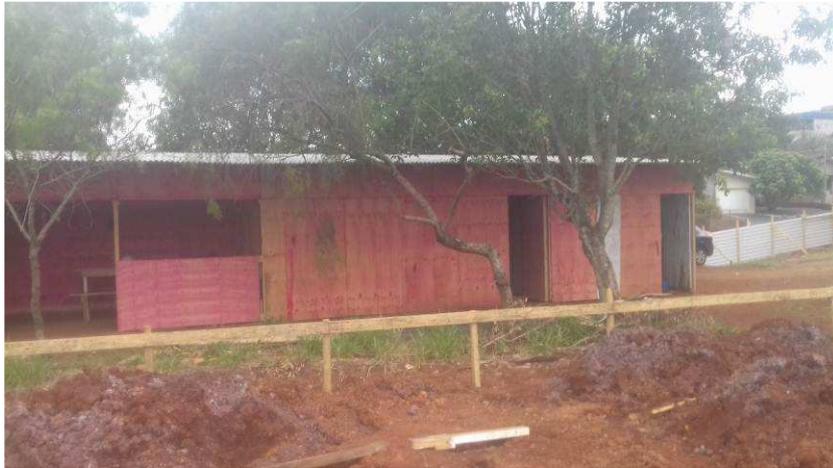
Figura 02C: Barraco de obra, contendo escritório, refeitório e almoxarifado. Os sanitários encontram-se em construção

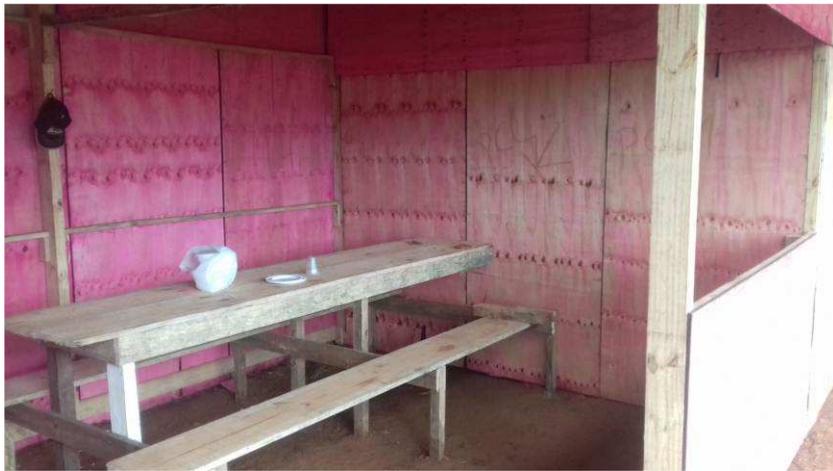
Figura 03C: Detalhe do refeitório

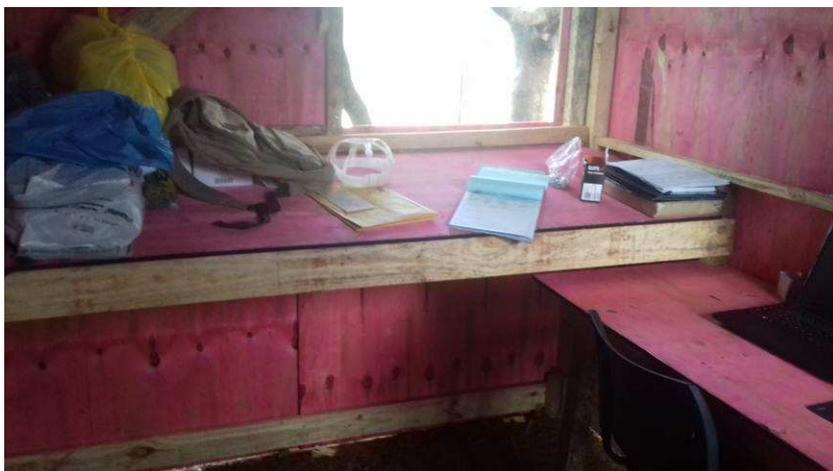
Figura 04C: Detalhe do escritório

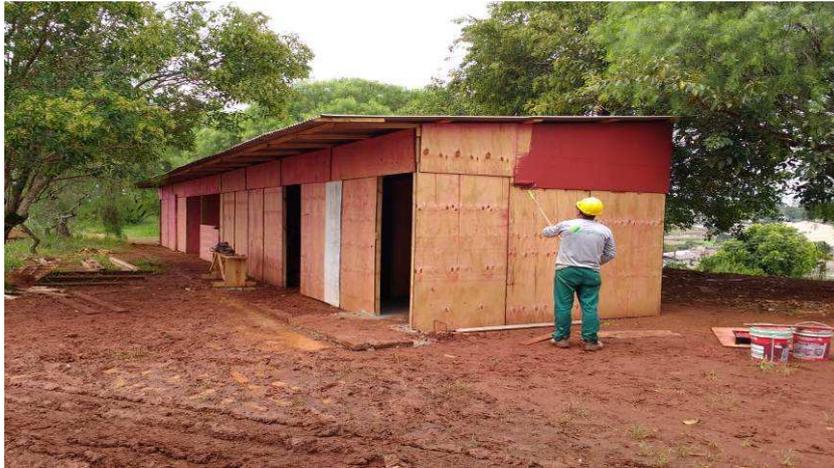
Figura 05C: Operário realizando a pintura externa do barraco de obra

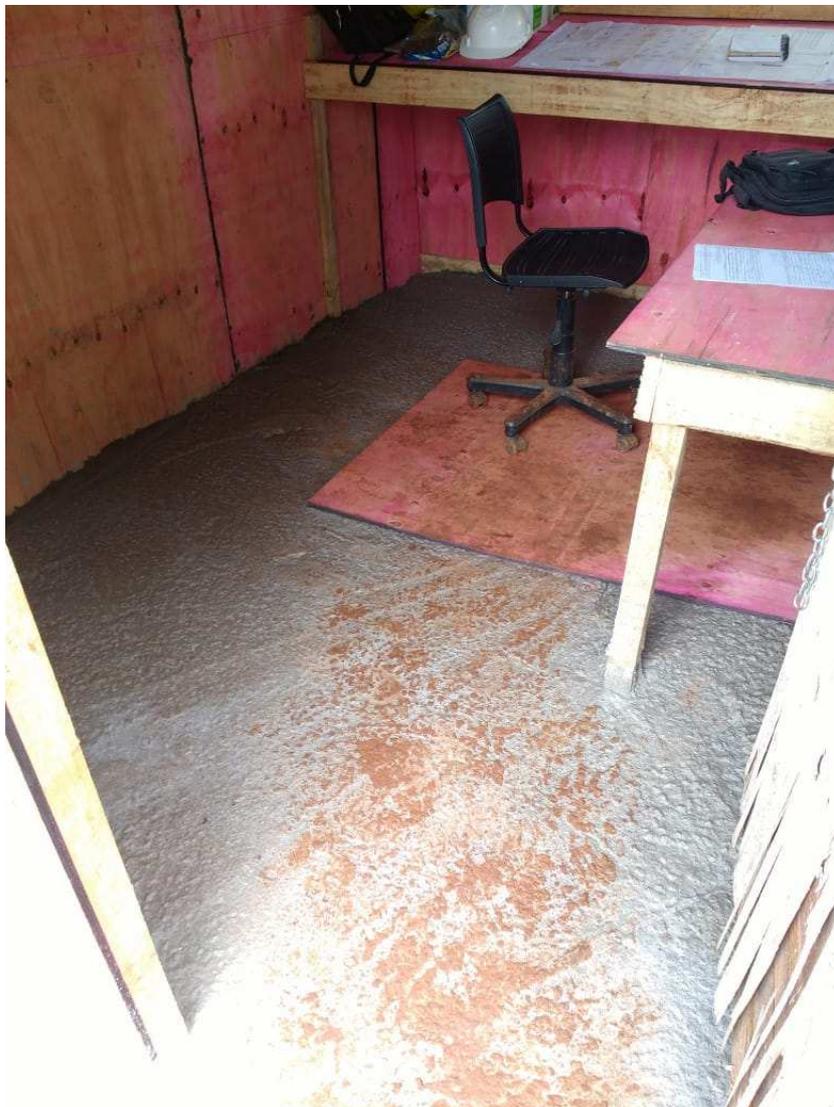
Figura 06C: Piso de concreto no barraco de obra

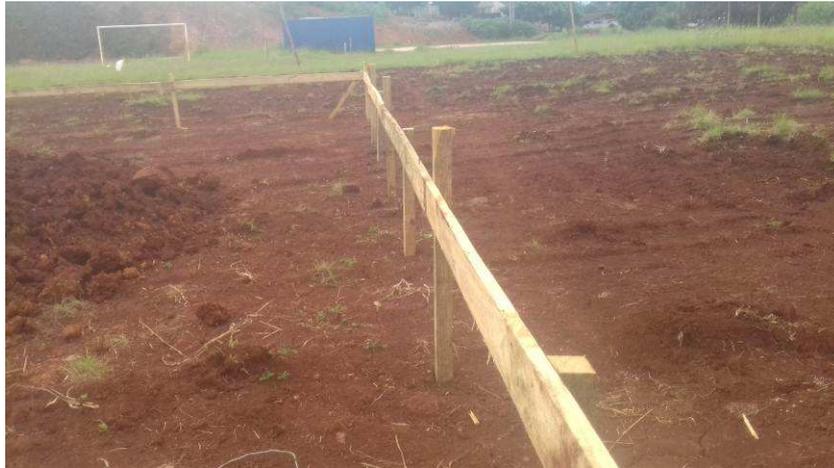
Figura 07C: Execução do gabarito - locação da obra

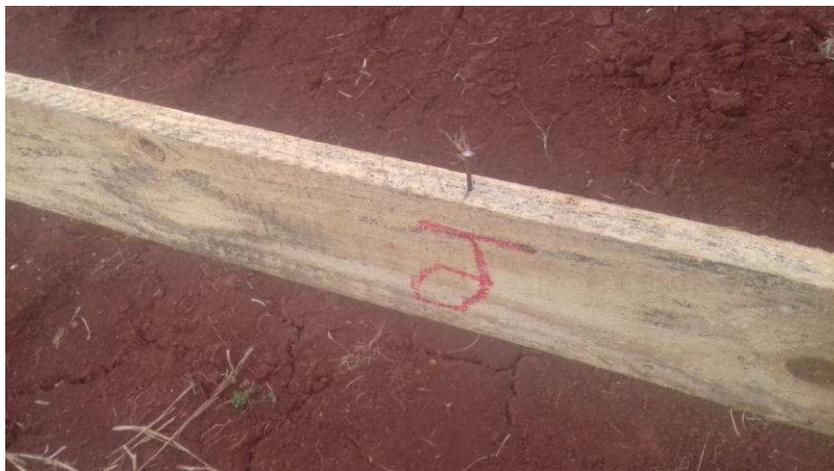
Figura 08C: Detalhe de marcação de eixo no gabarito

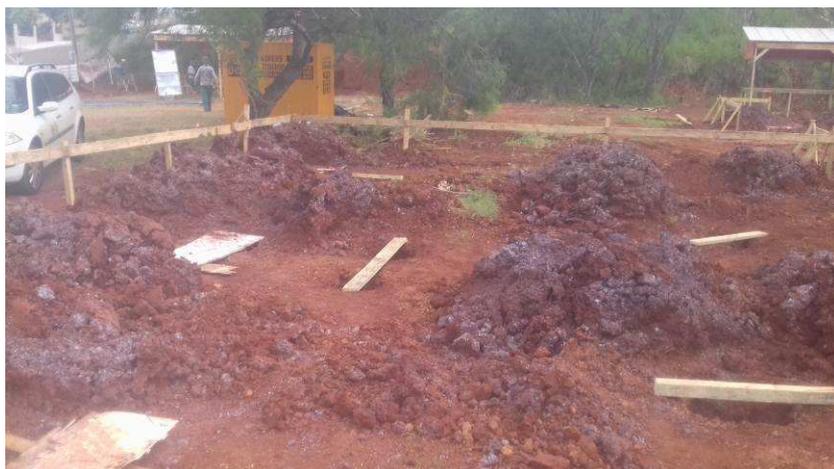
Figura 09C: Gabarito executado na parte frontal do imóvel

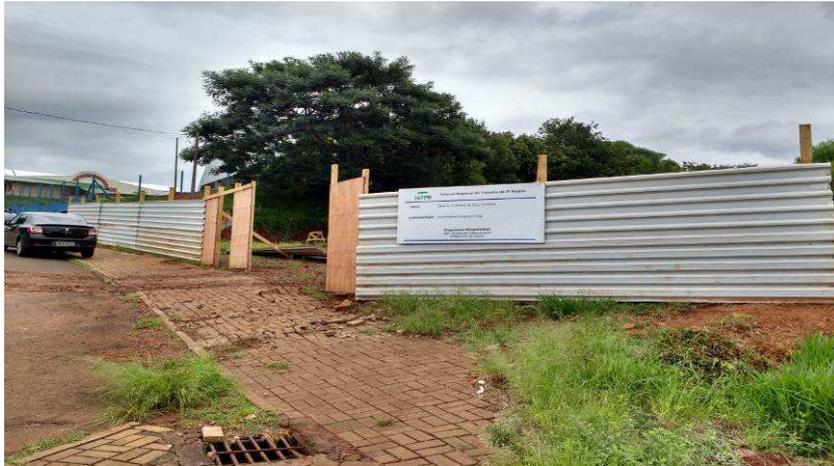
Figura 10C: Instalação de tapume com telhas metálicas e portão de acesso em madeira

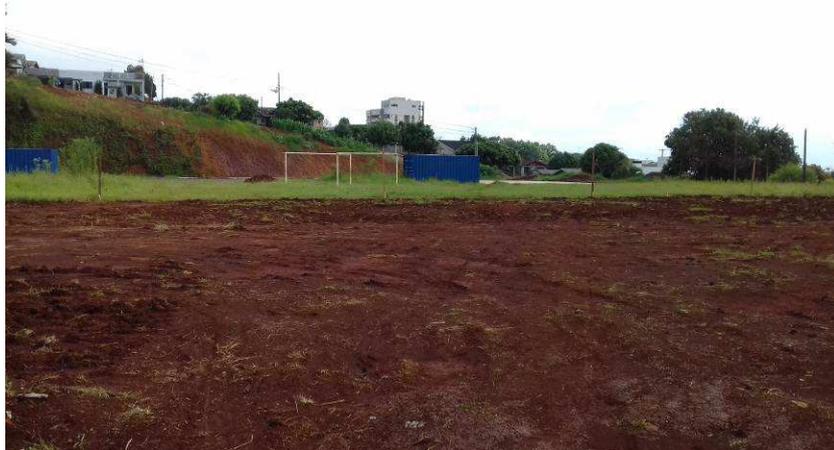
Figura 11C: Remoção da camada vegetal na área central do terreno

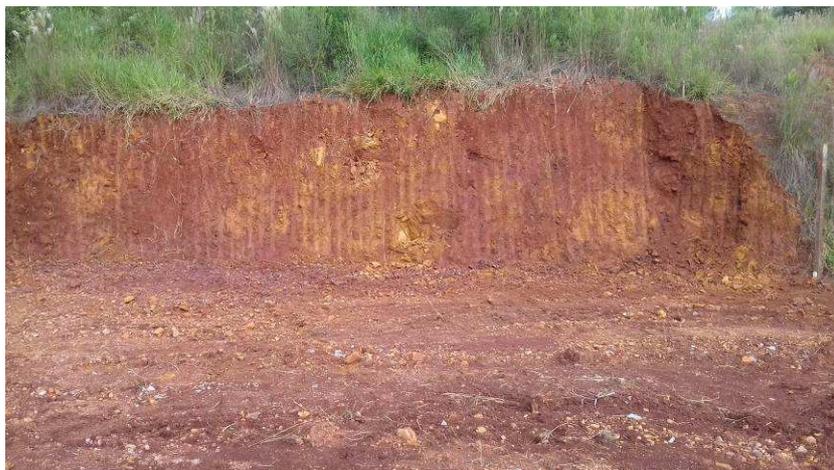
Figura 12C: Remoção da camada vegetal e acerto de talude na extremidade esquerda do terreno - vista de frente

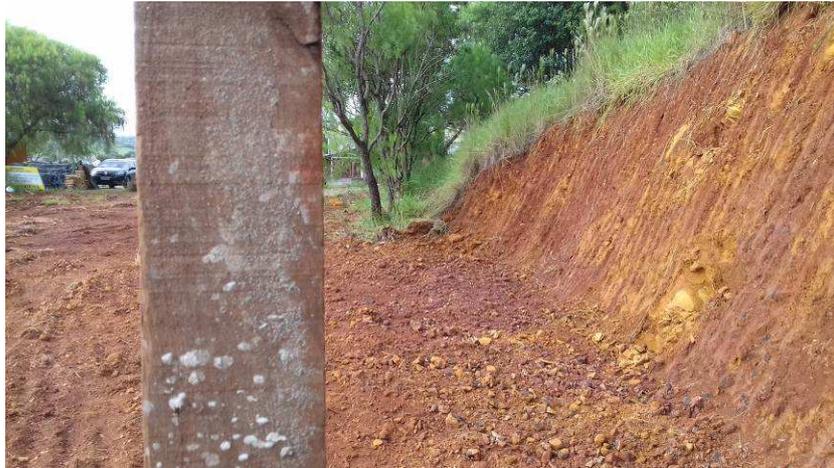
Figura 13C: Remoção da camada vegetal e acerto de talude na extremidade esquerda do terreno - vista em perfil

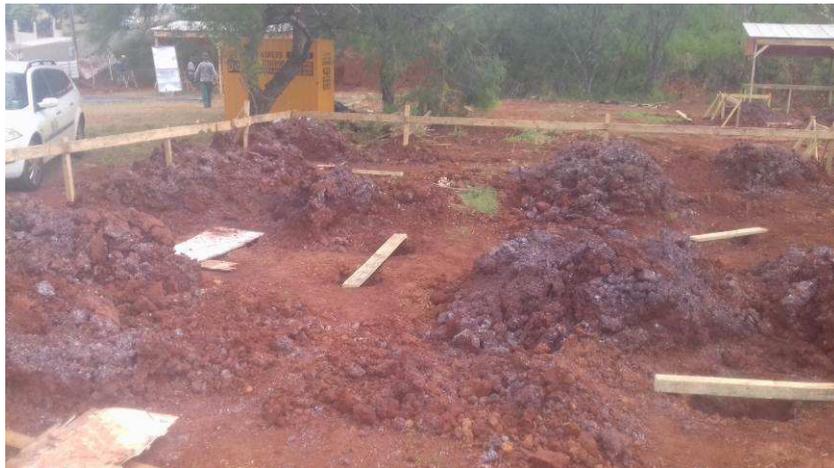
Figura 14C: Início da escavação das brocas - parte frontal

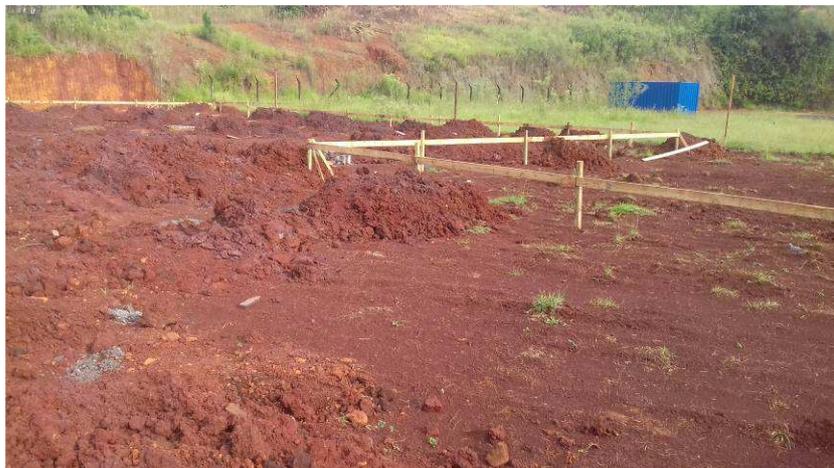
Figura 15C: Início da escavação das brocas - fundos

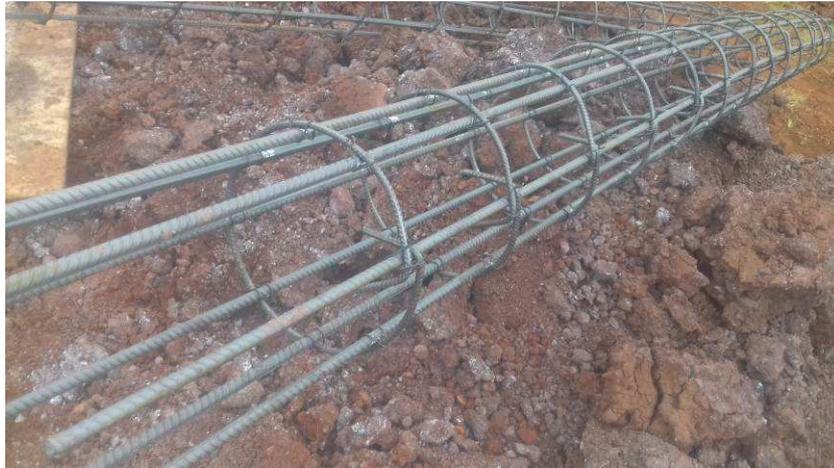
Figura 16C: Armadura de uma estaca

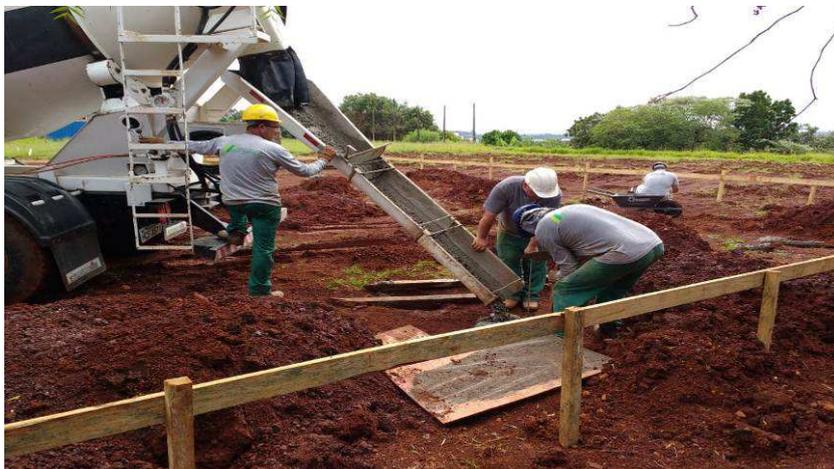
Figura 17C: Concretagem de estacas na lateral direita da obra

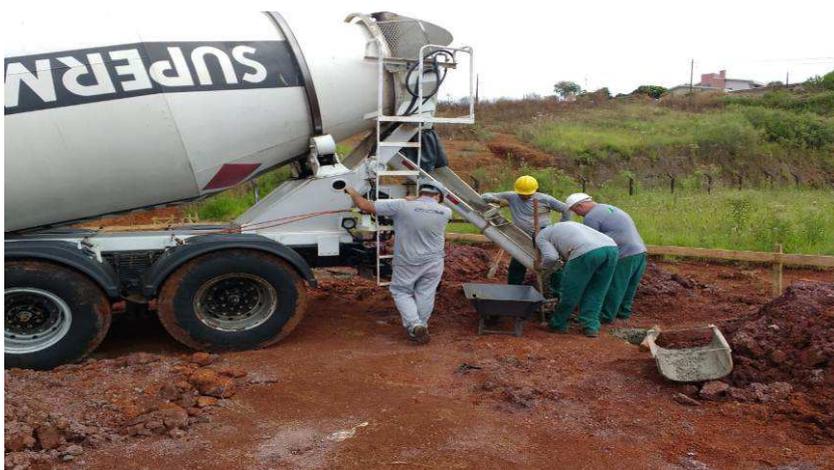
Figura 18C: Concretagem de estacas nos fundos da obra

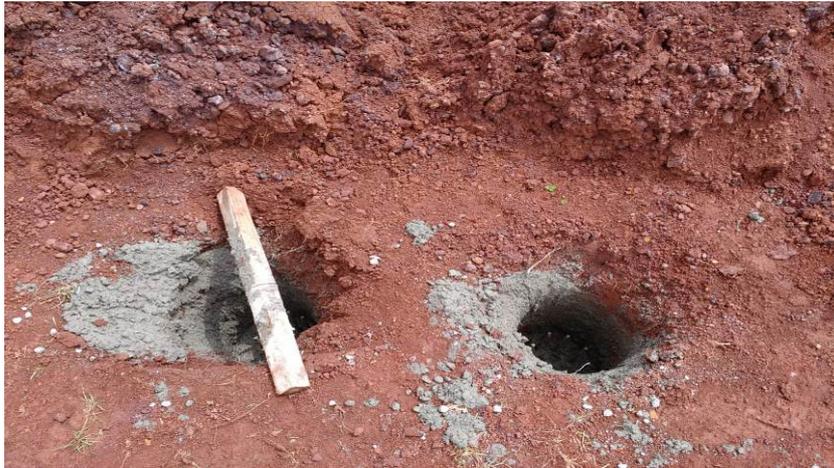
Figura 19C: Par de estacas, após concretagem
