RELATÓRIO FOTOGRÁFICO – 12ª MEDIÇÃO

OBRA: EXECUÇÃO DE OBRA DE REFORMA DO IMÓVEL PARA O FÓRUM TRABALHISTA DE CURITIBA.

CONTRATADA: FORTALLEZA ENGCLIN LTDA.

I.5. FASE 03 - 4ª E 5ª VARA DO TRABALHO

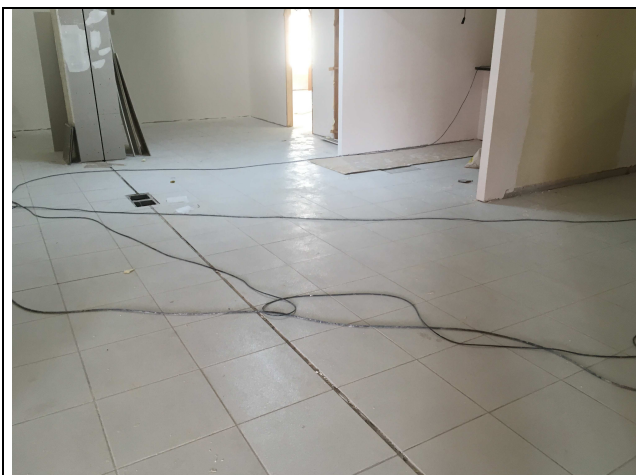
Figura 01C: Piso instalado.

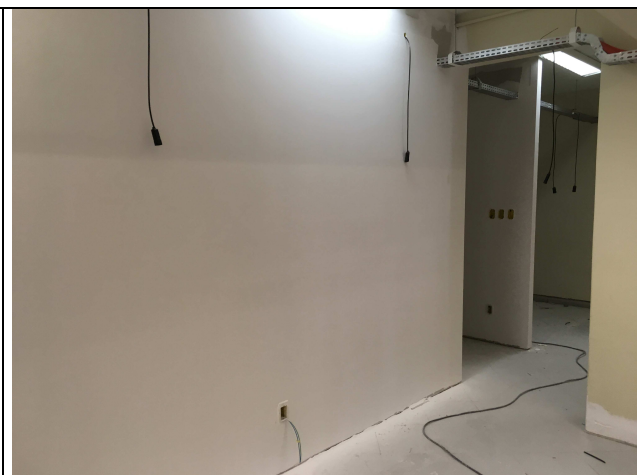
Figura 02C: Divisórias instaladas.

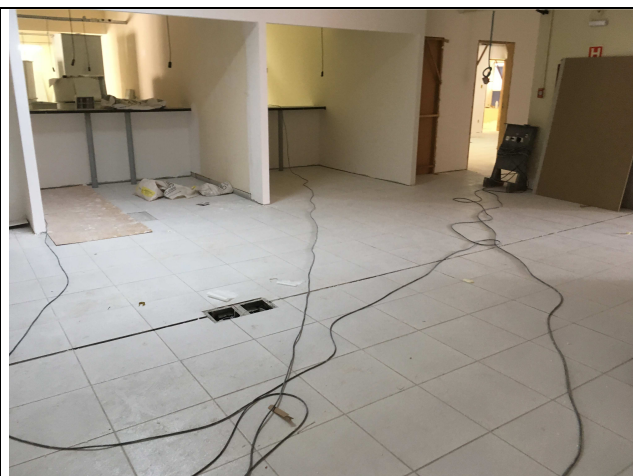
Figura 03C: Balcão instalado.

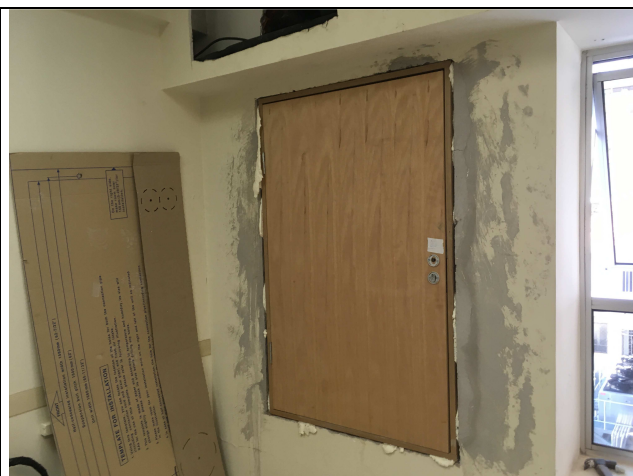
Figura 04C: requadros.

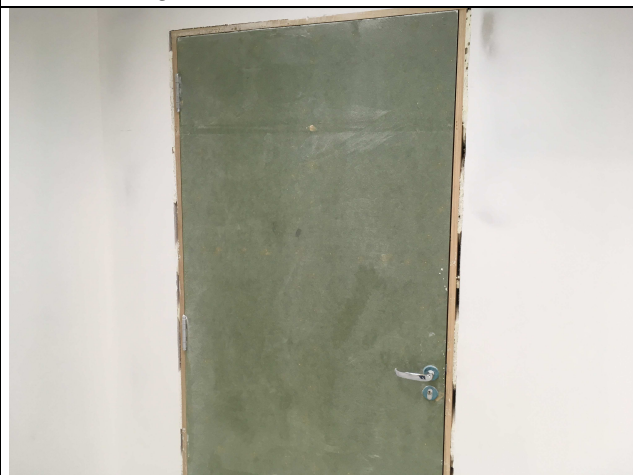
Figura 05C: porta acústica instalada.

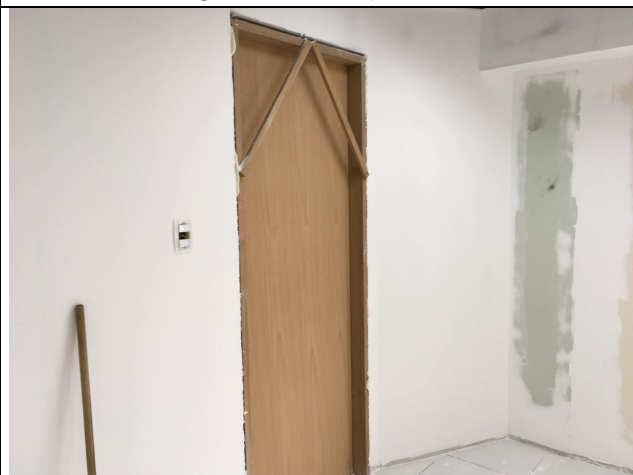
Figura 06C: porta instalada.

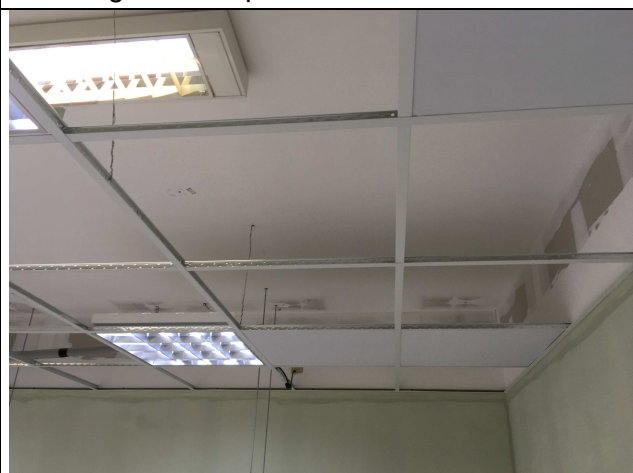
Figura 07C: parte de forro instalado.

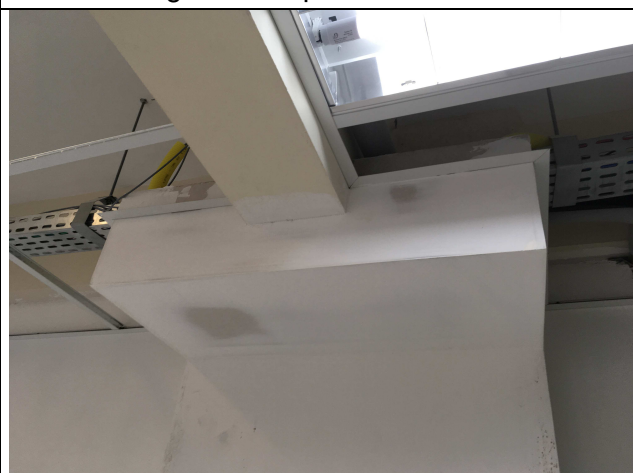
Figura 08C: envelopamento.

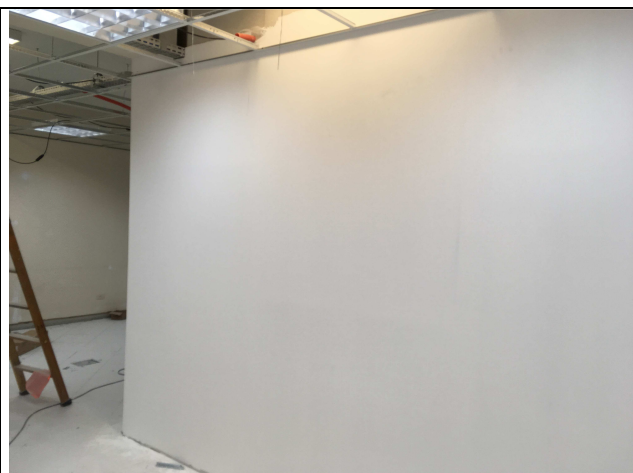
Figura 09C: emassamento.

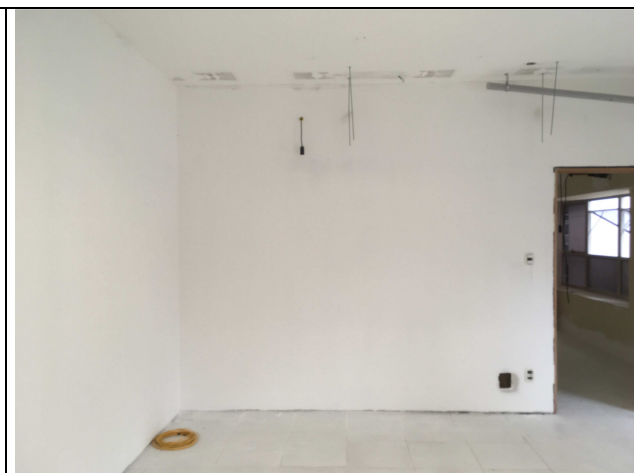
Figura 10C: emassamento.

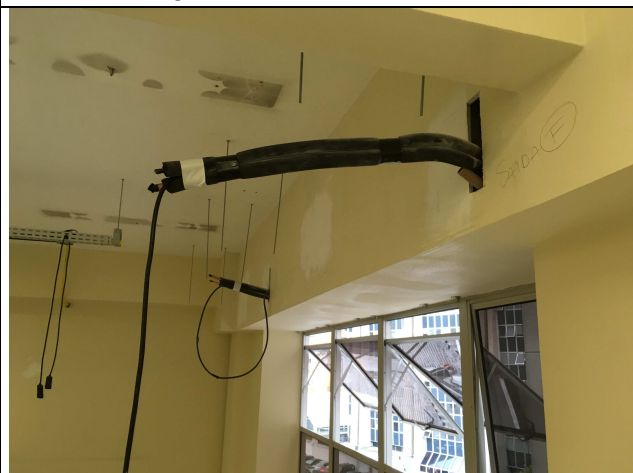
Figura 11C: rede frigorígena instalada.

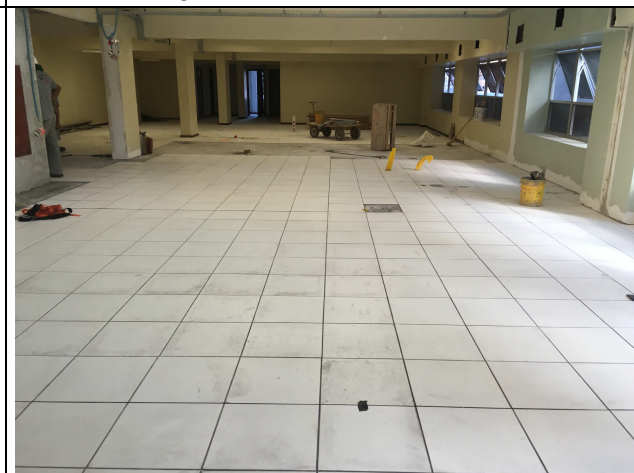
Figura 12C: piso instalado.

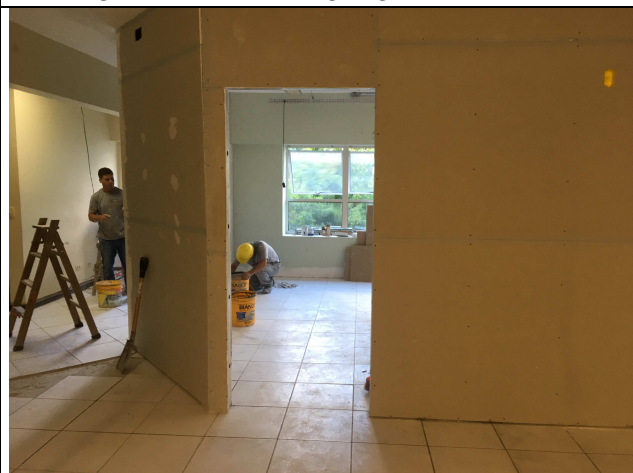
Figura 13C: divisórias instaladas.

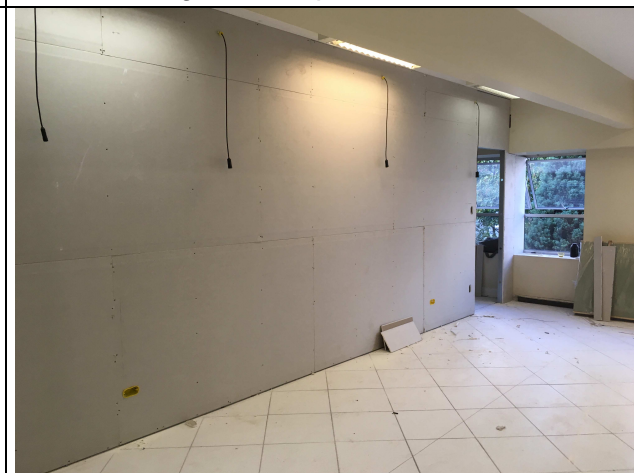
Figura 14C: divisórias instaladas.

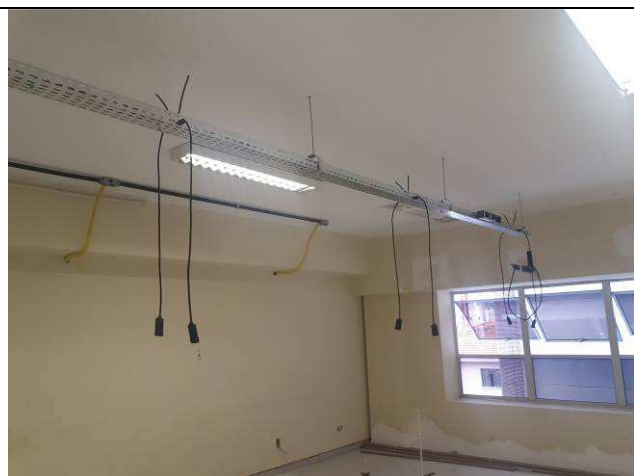
Figura 05E: infraestrutura interna 4ª e 5ª VT, eletrocalhas, cabos, condutes

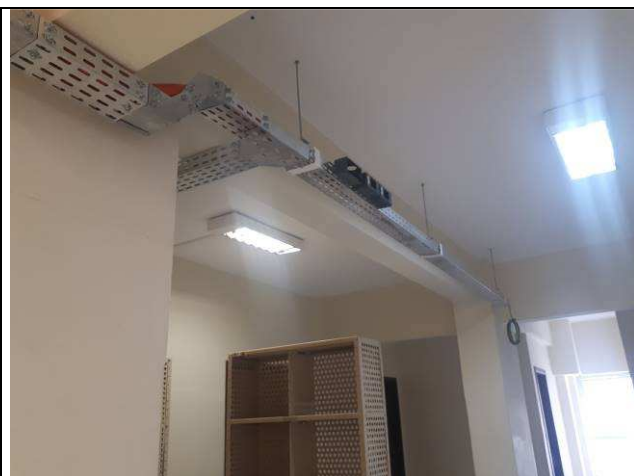
Figura 06E: infraestrutura interna 4ª e 5ª VT, eletrocalhas, cabos, condutes

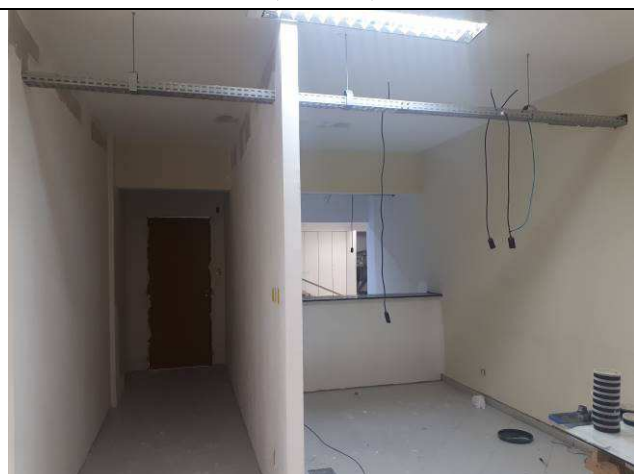
Figura 07E: infraestrutura interna 4ª e 5ª VT, eletrocalhas, cabos, condutes

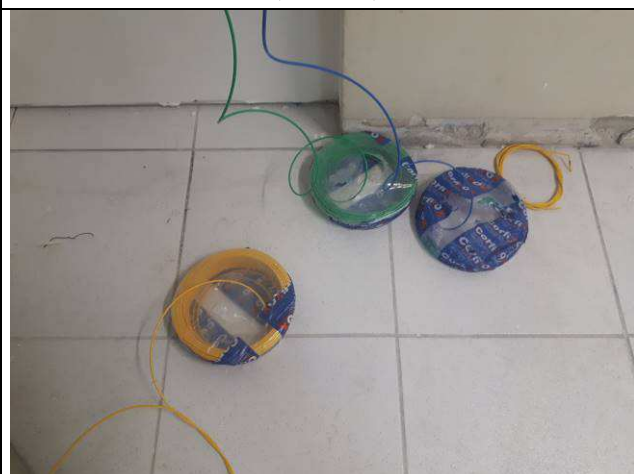
Figura 08E: cabos elétricos 4ª e 5ª VT

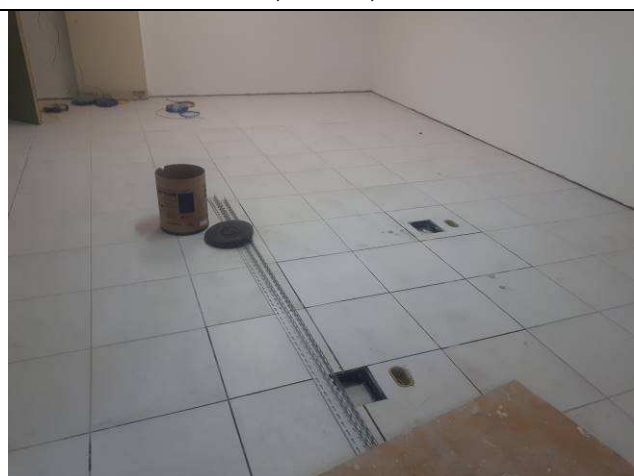
Figura 09E: infraestrutura interna 4ª e 5ª VT, salas de audiências

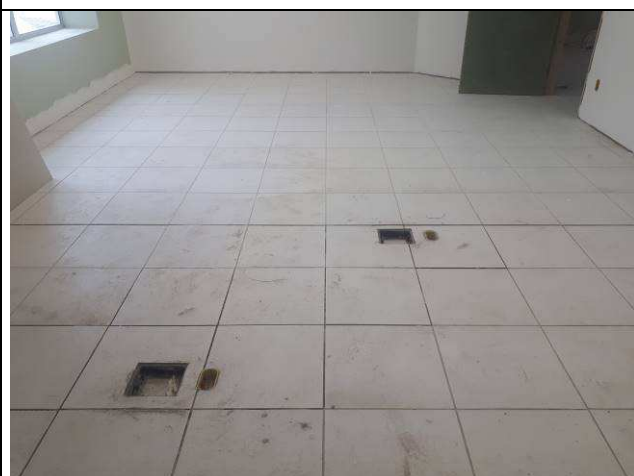
Figura 10E: infraestrutura interna 4ª e 5ª VT, salas de audiências

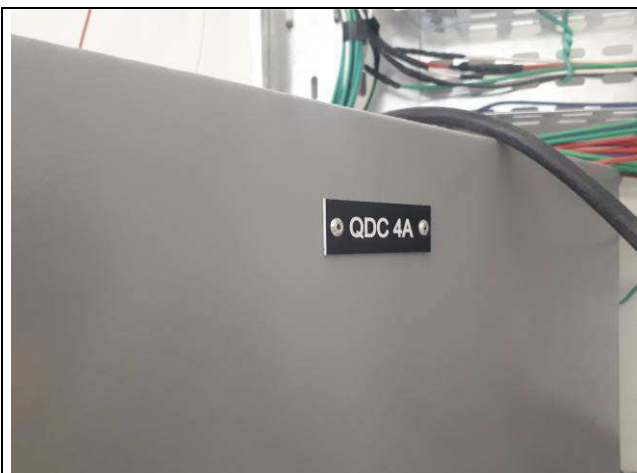
Figura 11E: quadro elétrico comum 4ª e 5ª VT

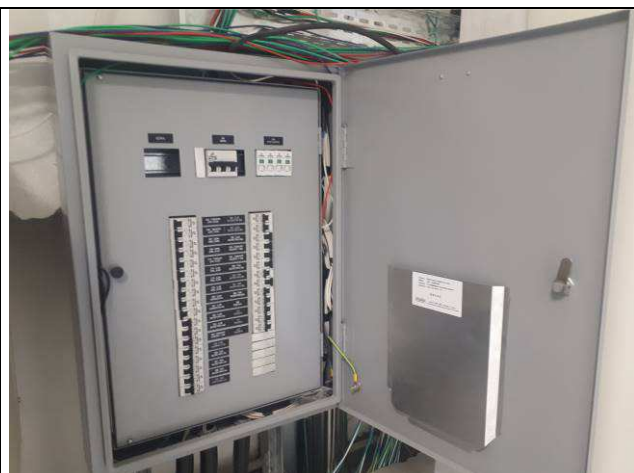
Figura 12E: quadro elétrico comum 4ª e 5ª VT

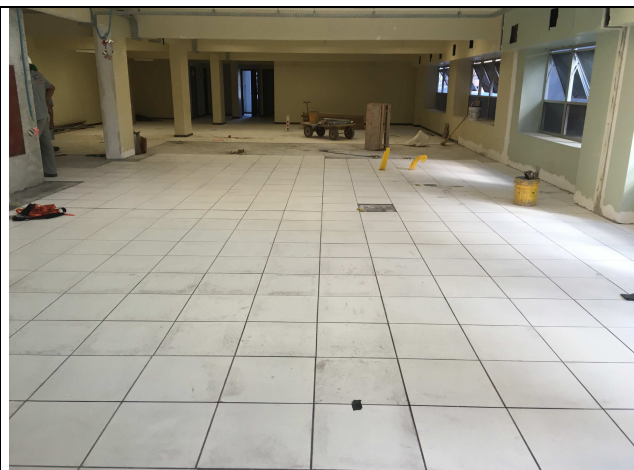
Figura 12C: piso instalado.

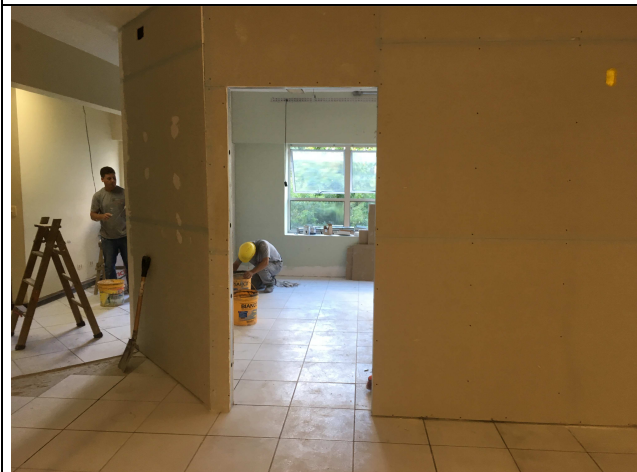
Figura 13C: divisórias instaladas.

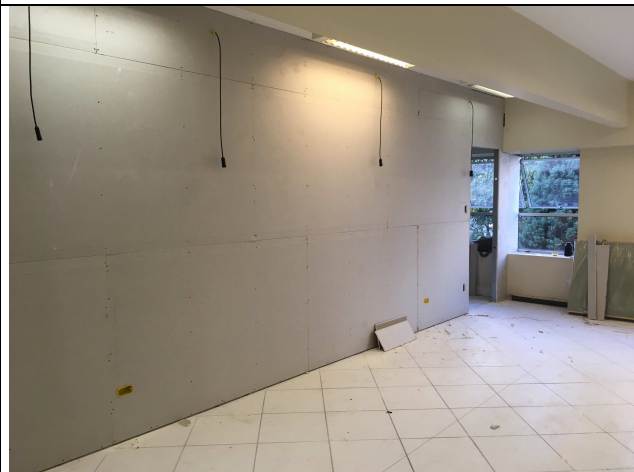
Figura 14C: divisórias instaladas.

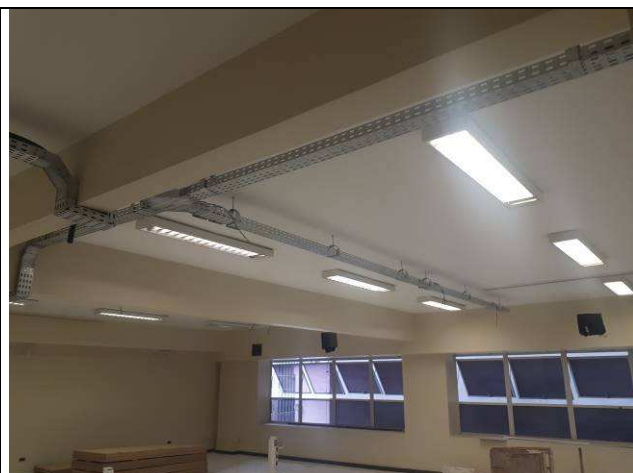
Figura 13E: infraestrutura interna 7ª e 8ª VT, eletrocalhas, condutes

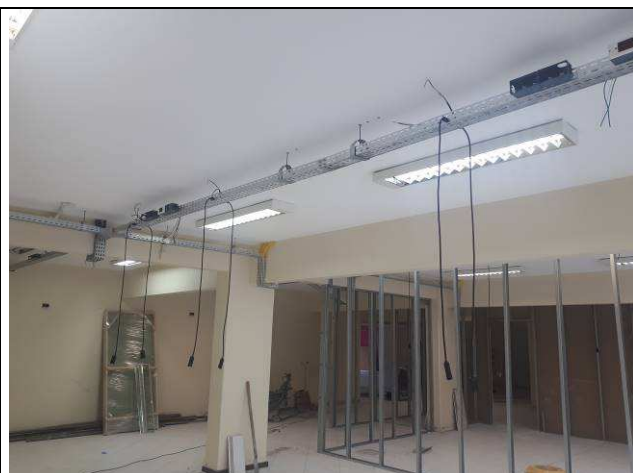
Figura 14E: infraestrutura interna 7ª e 8ª VT, eletrocalhas, condutes

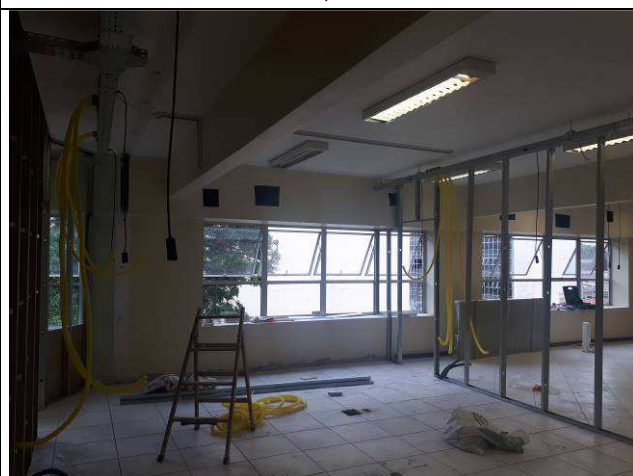
Figura 15E: infraestrutura interna 7ª e 8ª VT, eletrocalhas, condutes

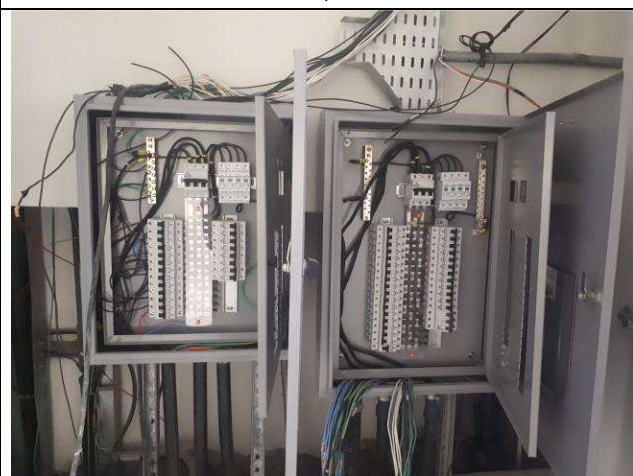
Figura 16E: quadros elétricos comum e estabilizado 7ª e 8ª VT
