## **RELATÓRIO FOTOGRÁFICO – 1º ADITIVO**

**OBRA: EXECUÇÃO DE OBRA DE REFORMA DO IMÓVEL PARA O FÓRUM TRABALHISTA DE CURITIBA.**

**CONTRATADA: FORTALLEZA ENGCLIN LTDA.**

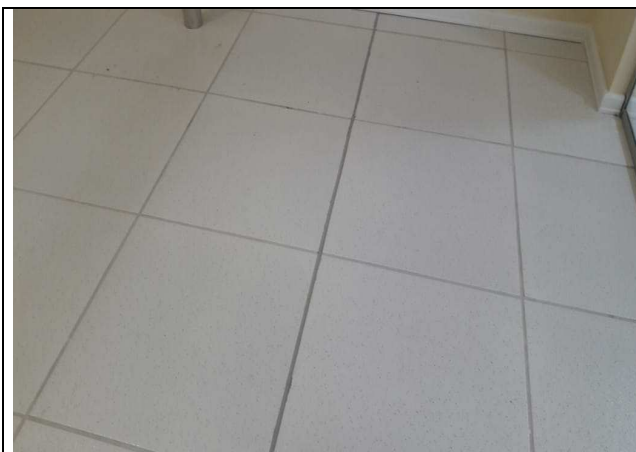
Figura 01C: Junta de dilatação realizada.

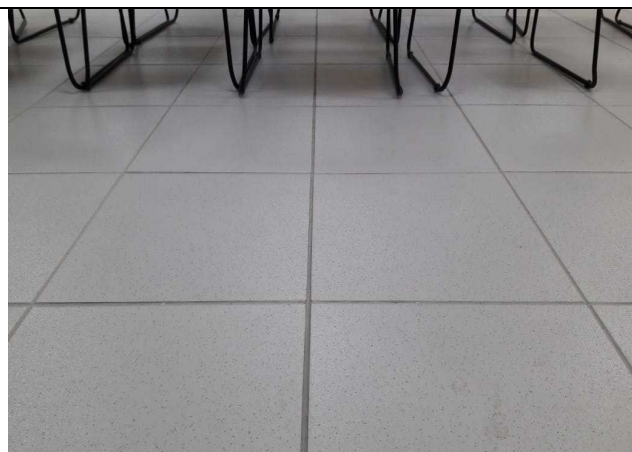
Figura 02C: Junta de dilatação realizada.

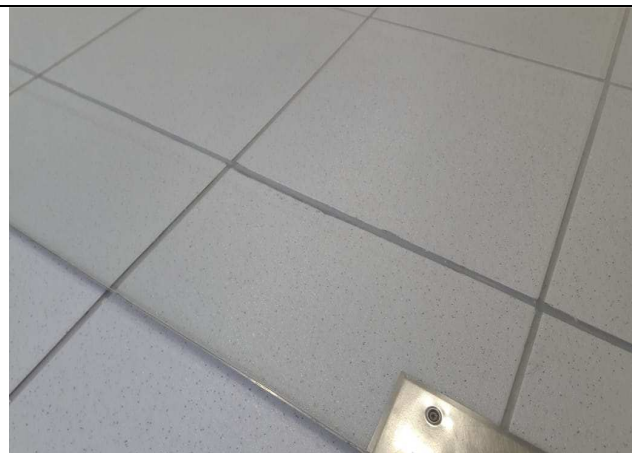
Figura 03C: Junta de dilatação realizada.

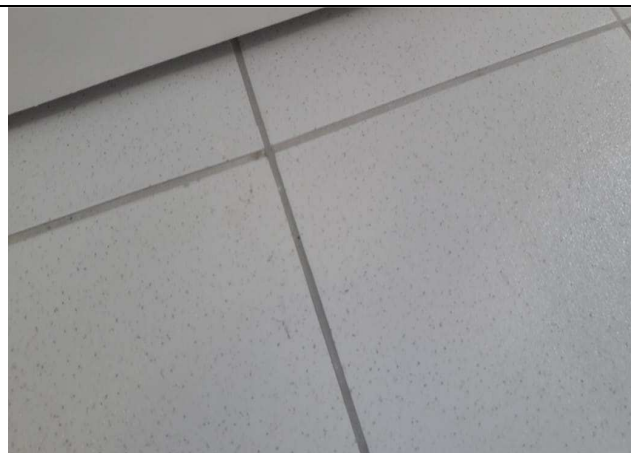
Figura 04C: Junta de dilatação realizada.
