RELATÓRIO – 21ª MEDIÇÃO

**OBRA: EXECUÇÃO DE OBRA DE CONSTRUÇÃO DO IMÓVEL PARA O FÓRUM
TRABALHISTA DE FOZ DO IGUAÇU.**

CONTRATADA: TALLENTO CONSTRUTORA DE OBRAS LTDA.

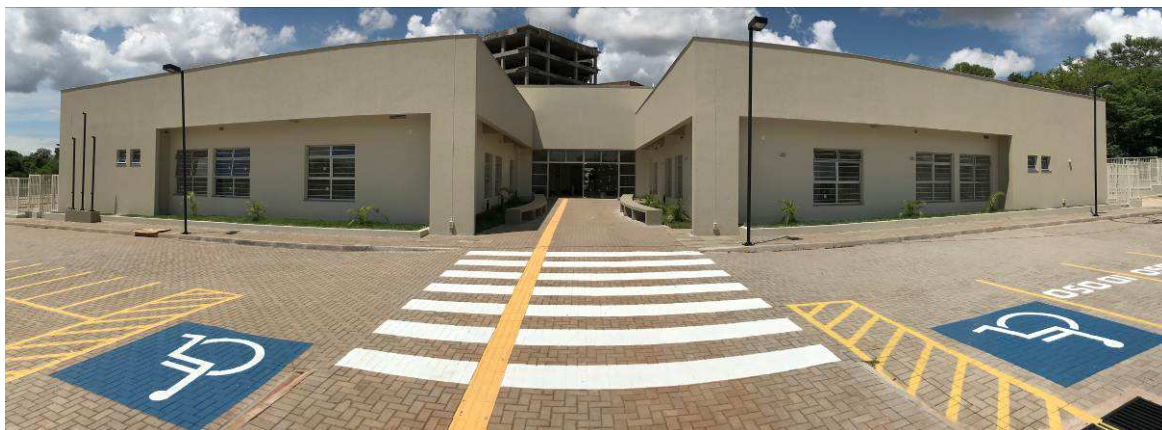
Figura 1 – Prédio do Fórum – vista externa.

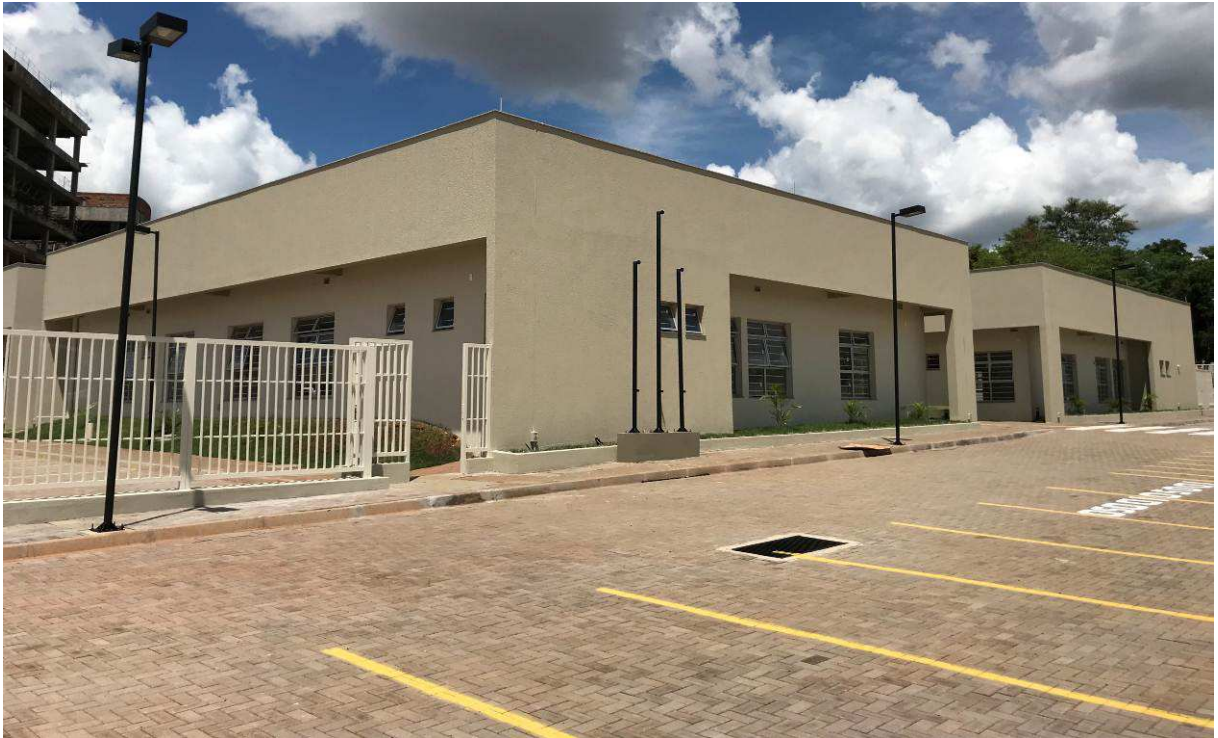
Figura 2 – Prédio do Fórum – vista externa.

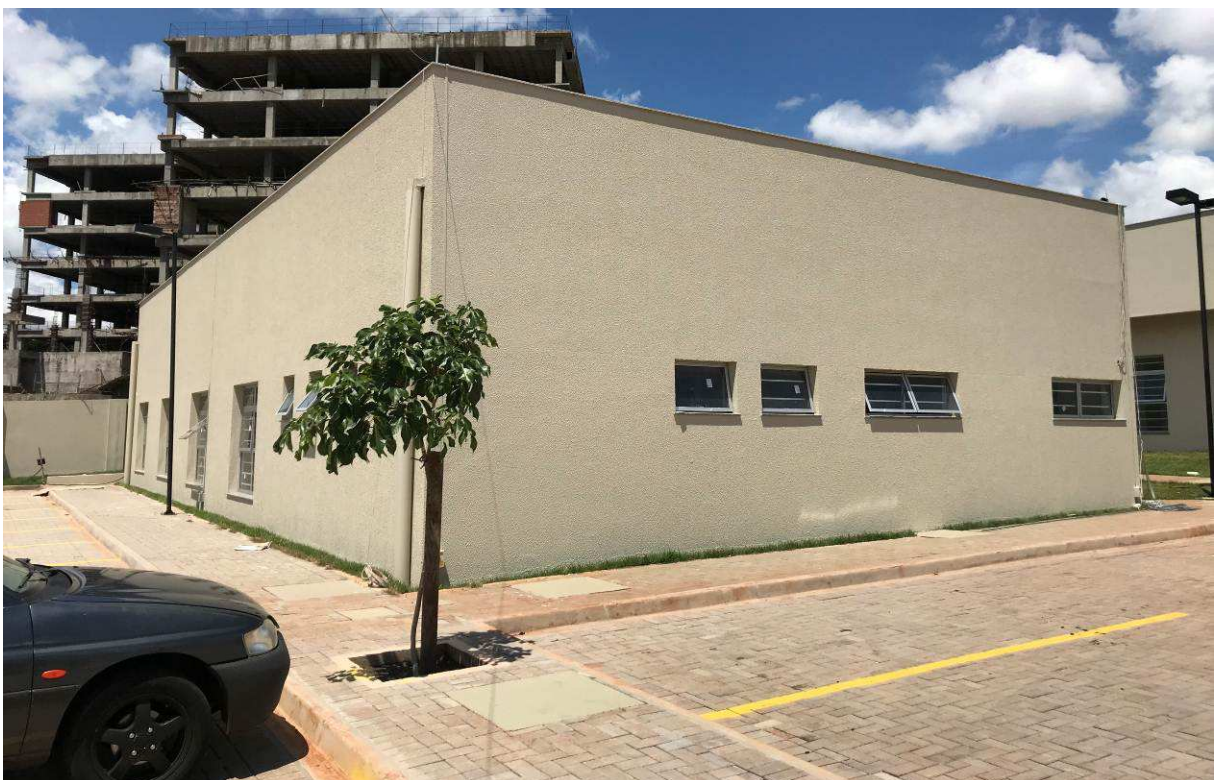
Figura 3 – Arquivo – vista externa.

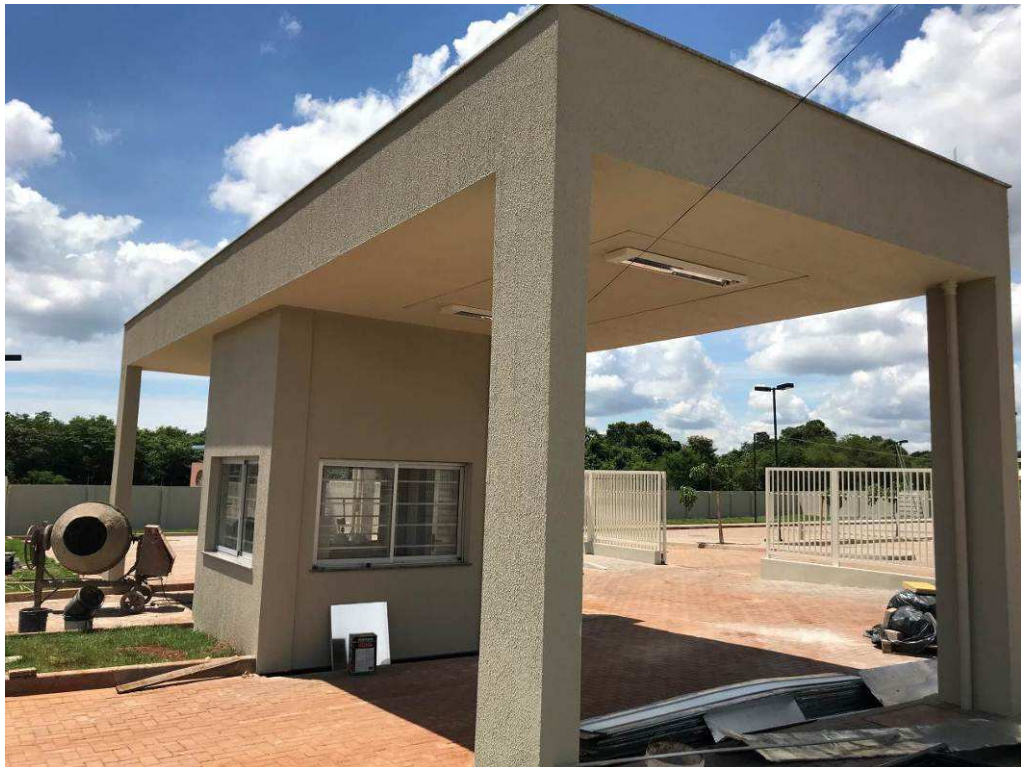
Figura 4 – Guarita – vista externa.

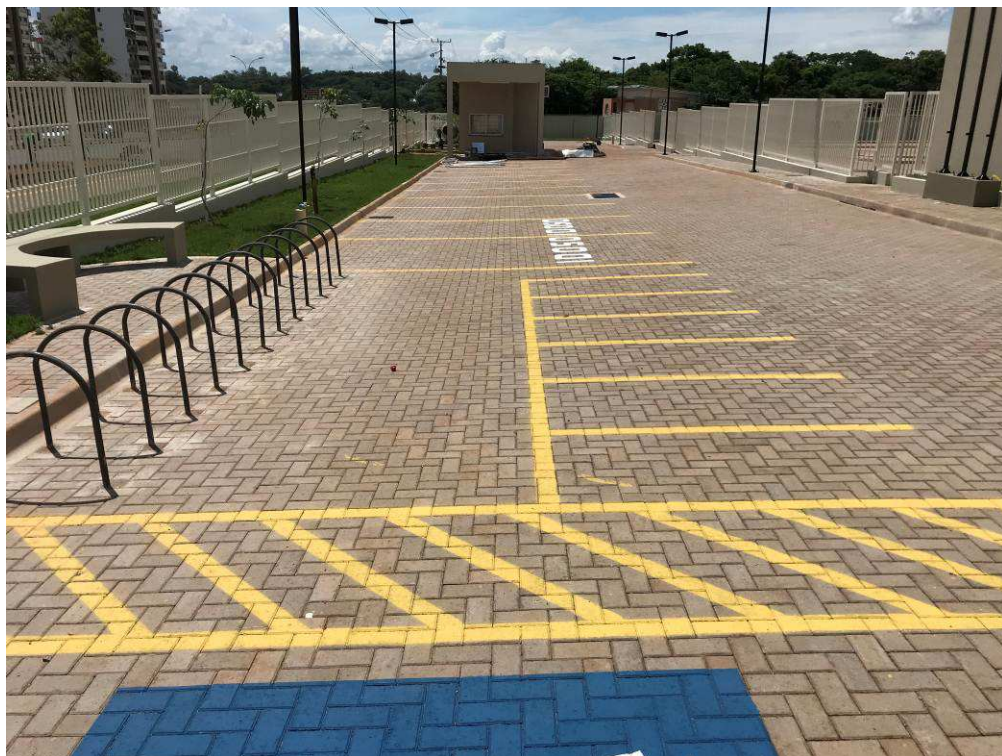
Figura 5 – Estacionamento público.

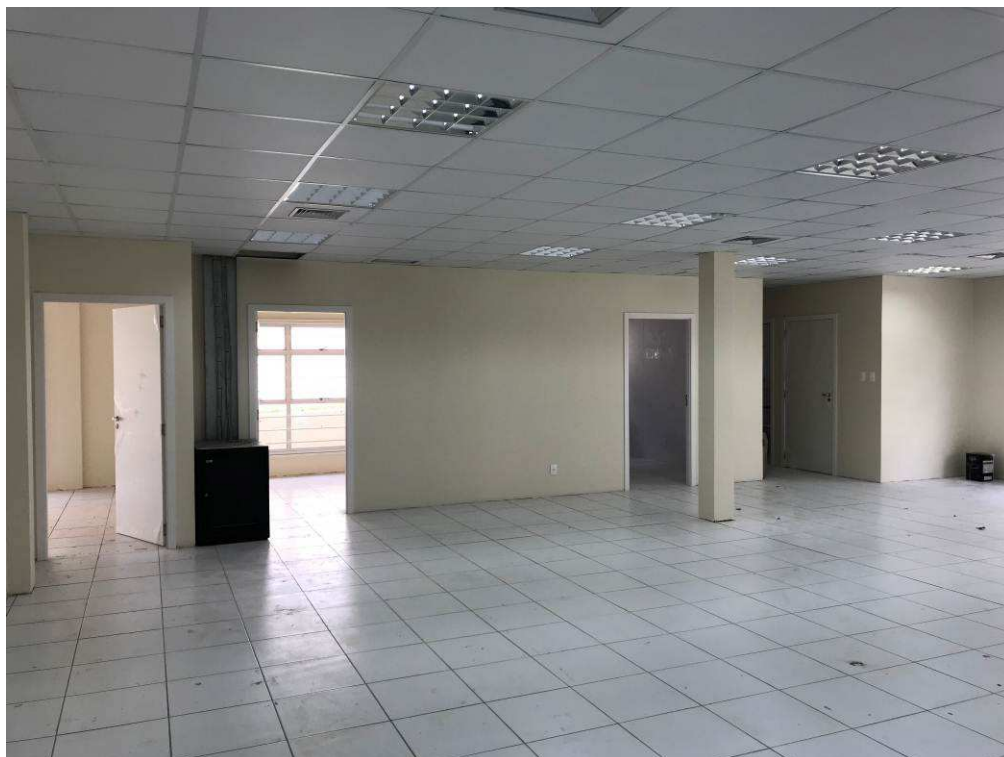
Figura 6 – Prédio do Fórum – vista interna - Secretaria.

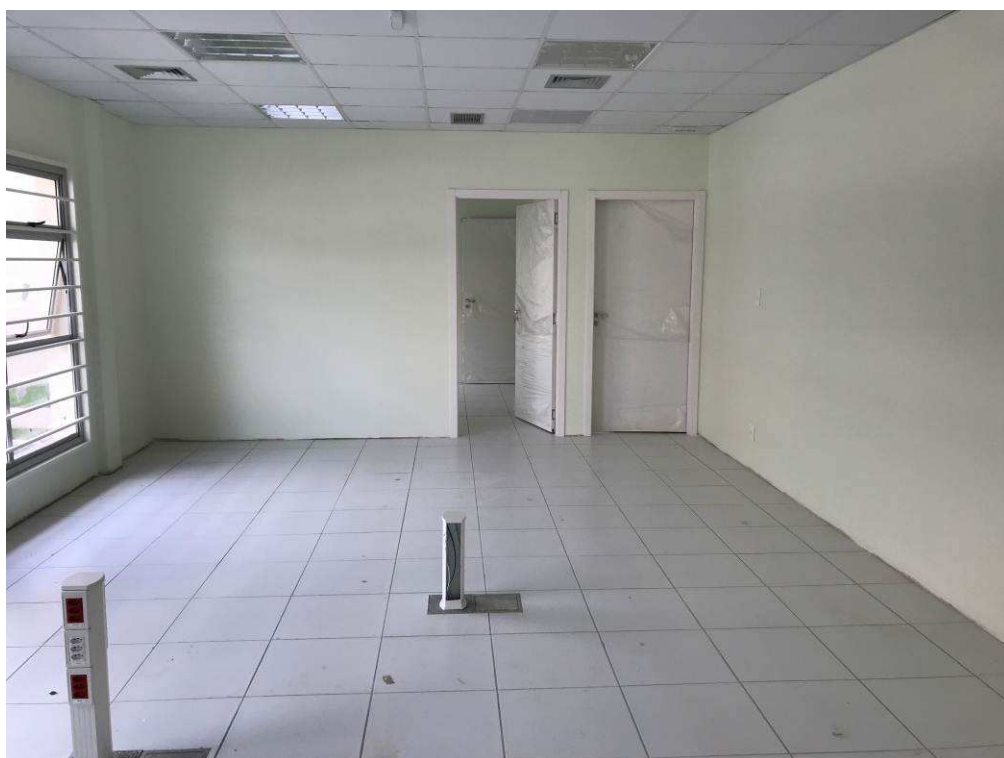
Figura 7 – Prédio do Fórum – vista interna - Sala de Audiências.
