## RELATÓRIO FOTOGRÁFICO - 21ª MEDIÇÃO

**OBRA: CONSTRUÇÃO DO FÓRUM TRABALHISTA DE APUCARANA**  
**CONTRATADA: PRP EMPREENDIMENTOS E CONSTRUÇÃO CIVIL LTDA - EPP**

Considerando a instituição da Comissão de Recebimento e Fiscalização da CONSTRUÇÃO DO FÓRUM TRABALHISTA DE APUCARANA, objeto do Contrato Nº 34/2017, CP 04/2016, com efeitos através do despacho exarado pela Sra. Ordenadora da Despesa, os componentes abaixo elencados apresentam o relatório fotográfico das vistorias realizadas, que tiveram como objetivo a fiscalização dos serviços executados pela Contratada, no período de 07/03/2019 até 29/03/2019 (vigésima primeira medição).

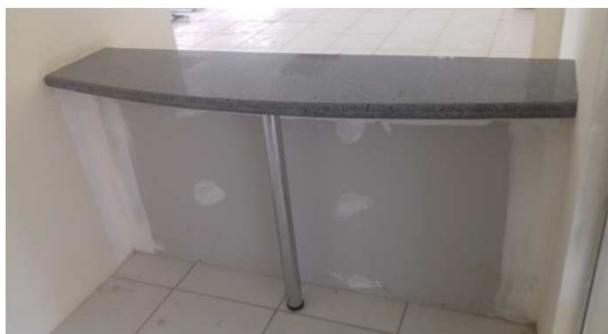
Figura 01C: Balcão de atendimento - 1ª Vara

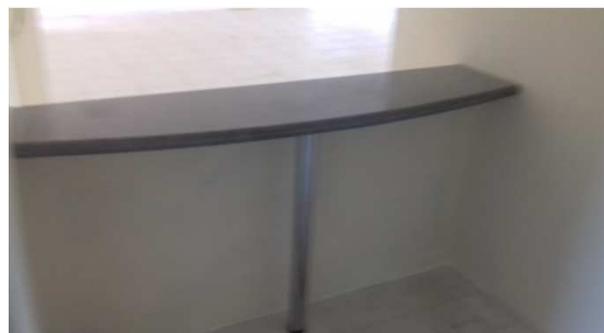
Figura 02C: Balcão de atendimento - 2ª Vara

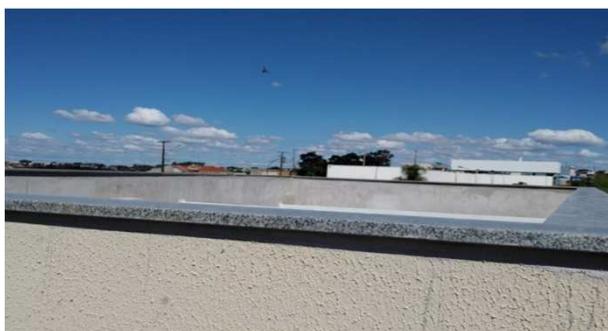
Figura 03C: Capeamento das platibandas do reservatório de incêndio

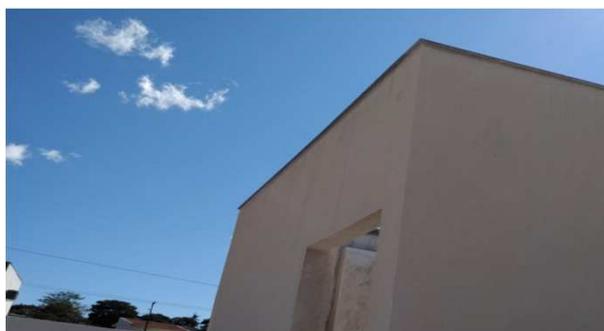
Figura 04C: Capeamento das platibandas do reservatório de incêndio

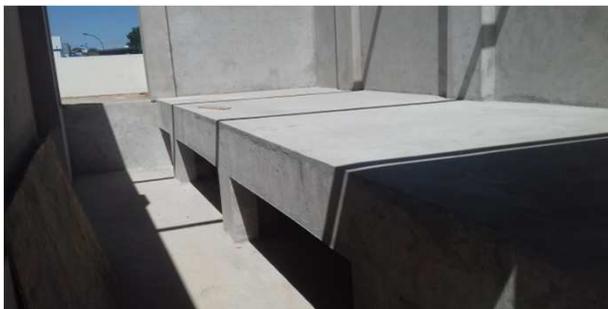
Figura 05C: Reservatório de incêndio após impermeabilização e aplicação de piso

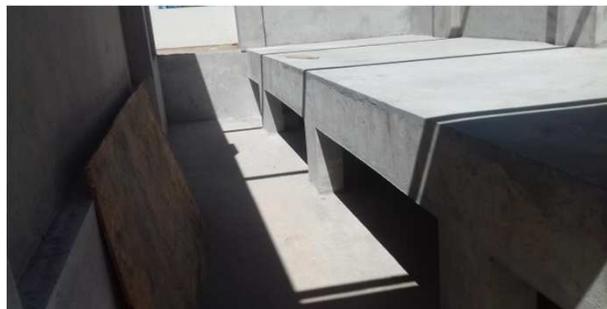
Figura 06C: Reservatório de incêndio após impermeabilização e aplicação de piso

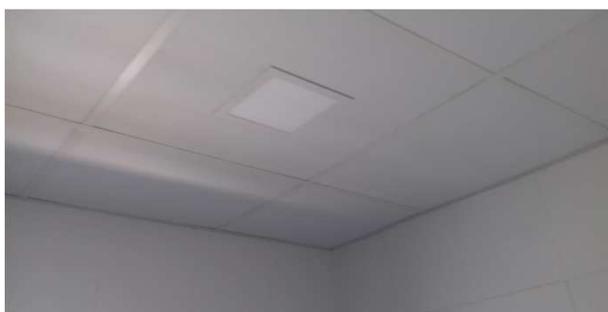
Figura 07C: Forro instalado no vestiário da primeira vara

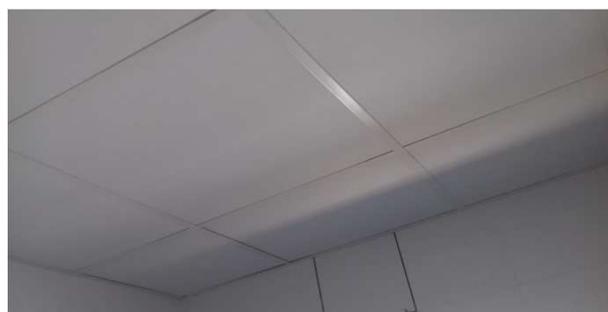
Figura 08C: Forro instalado no BWC masculino da 1ª vara

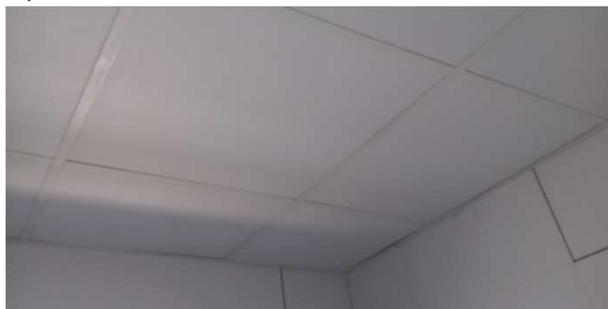
Figura 09C: Forro instalado no BWC feminino da 1ª vara

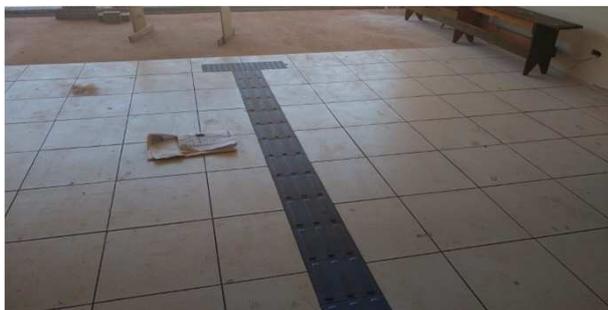
Figura 10C: Piso podotátil em porcelanato, instalado na entrada principal do fórum

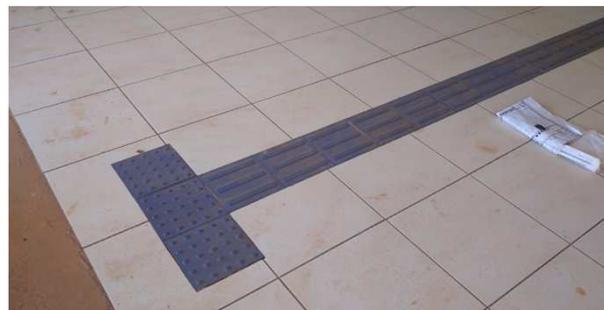
Figura 11C: Piso podotátil em porcelanato, instalado na entrada principal do fórum

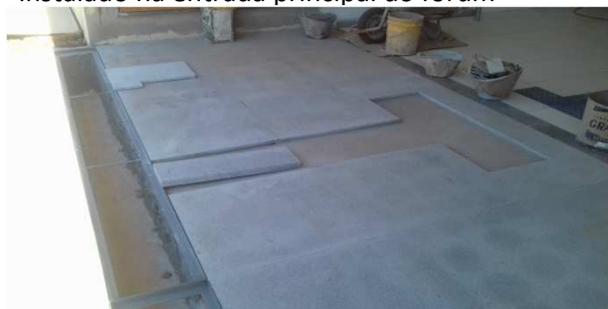
Figura 12C: Piso em granito flameado, instalado na entrada principal do fórum

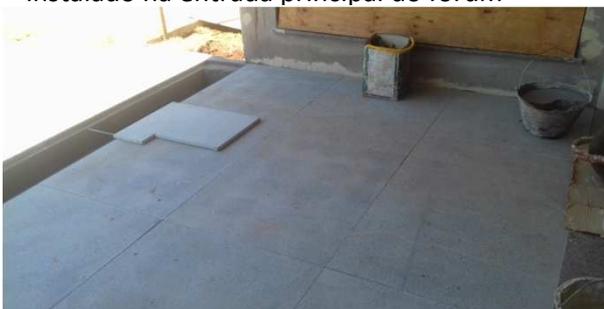
Figura 13C: Piso em granito flameado, instalado na entrada principal do fórum

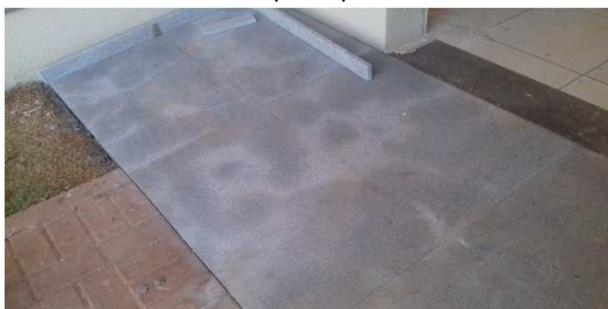
Figura 14C: Piso em granito flameado, instalado na entrada lateral esquerda

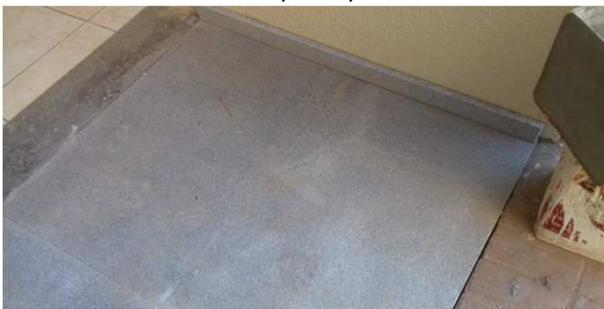
Figura 15C: Piso em granito flameado, instalado na entrada lateral direita

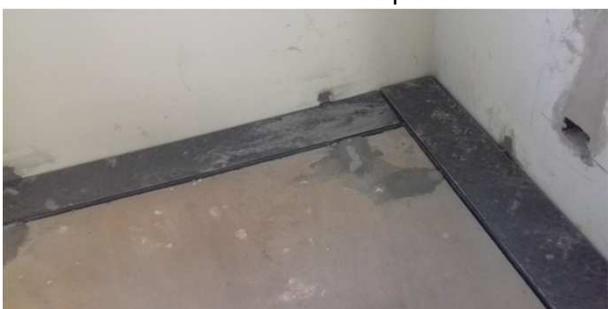
Figura 16C: Tampo de fechamento da canaleta da sala técnica

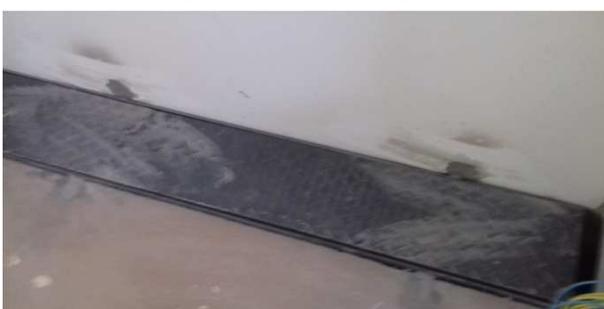
Figura 17C: Tampo de fechamento da canaleta da sala técnica

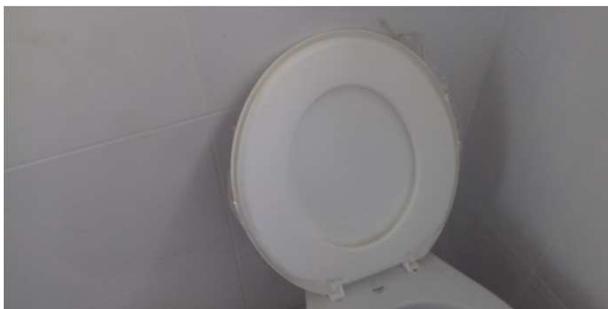
Figura 18C: Assento instalado em bacia sanitária - BWC feminino da distribuição

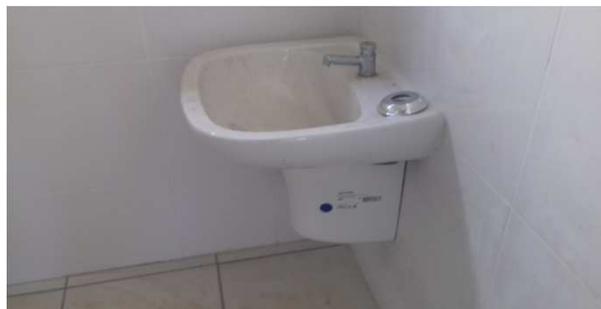
Figura 19C: Lavatório com coluna suspensa - Sanitário feminino da 1ª vara

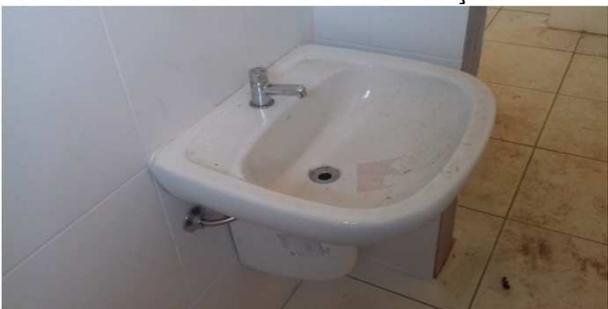
Figura 20C: Lavatório com coluna suspensa - Sanitário feminino da distribuição

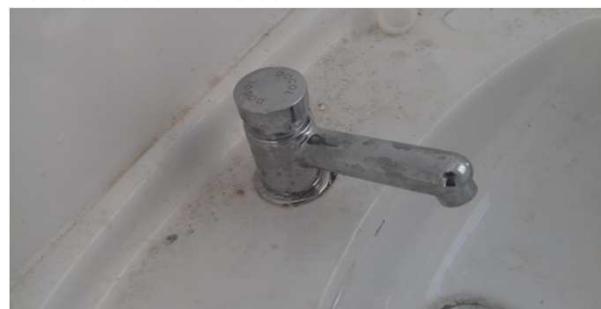
Figura 21C: Torneira de pressão c/ fecham. automático - BWC juiz titular 1ª vara

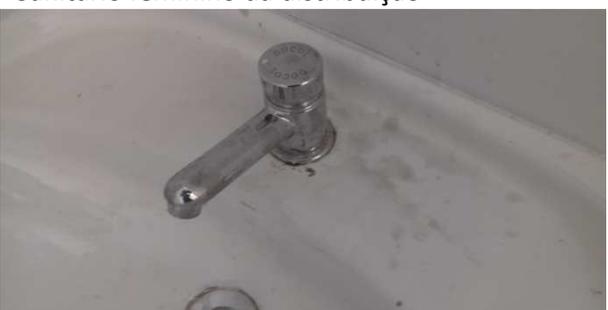
Figura 22C: Torneira de pressão c/ fecham. automático - BWC juiz auxiliar 1ª vara

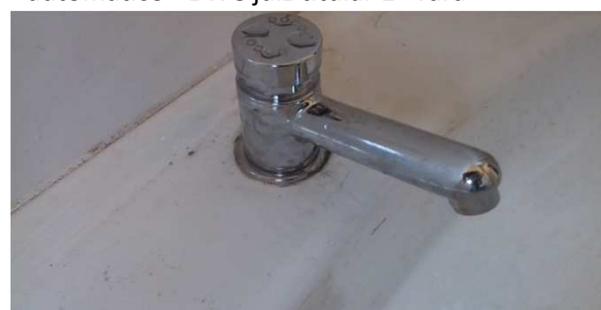
Figura 23C: Torneira de pressão c/ fecham. automático - BWC público bloco esquerdo

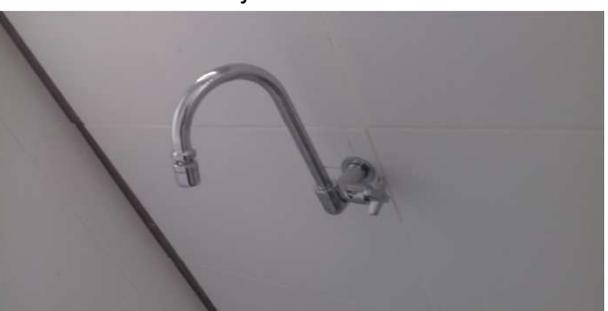
Figura 24C: Torneira de bica alta, instalada na copa do arquivo

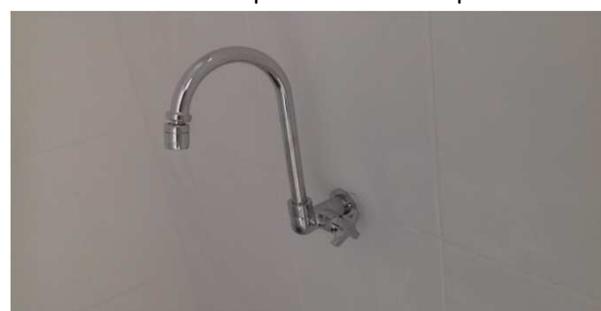
Figura 25C: Torneira de bica alta, instalada na copa da 2ª vara

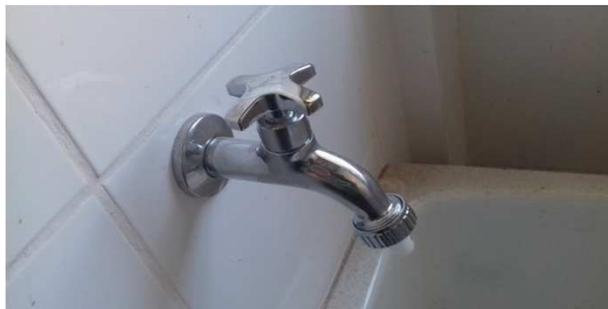
Figura 26C: Torneira de uso geral, instalada na área de serviço da 1ª vara

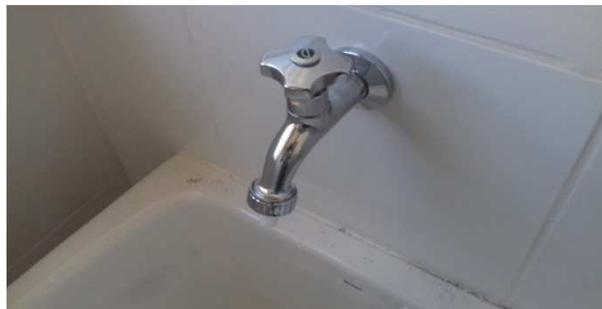
Figura 27C: Torneira de uso geral, instalada na área de serviço da 2ª vara

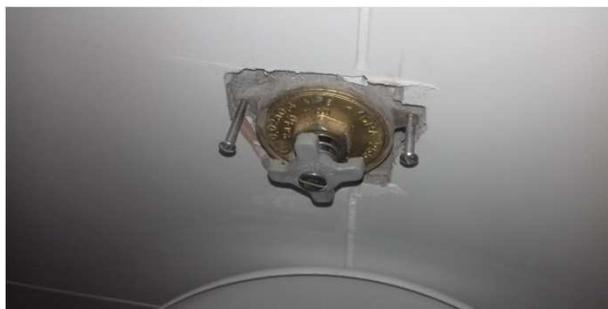
Figura 28C: Válvula de descarga, instalada no sanitário PNE público, bloco da direita

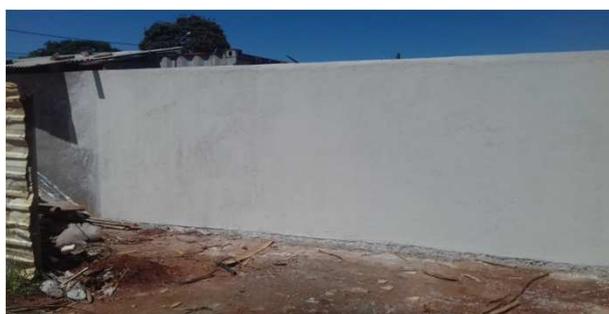
Figura 29C: Complementação do muro - lateral direita

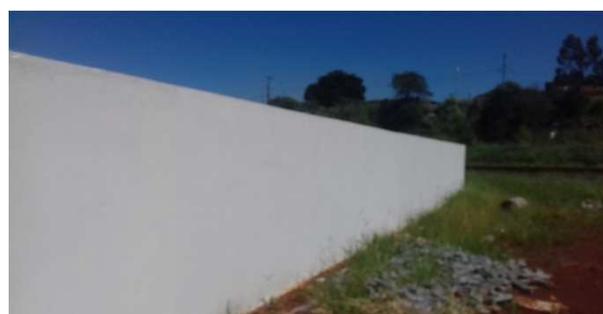
Figura 30C: Fechamento do vão de muro (era usado como acesso provisório de veículos)

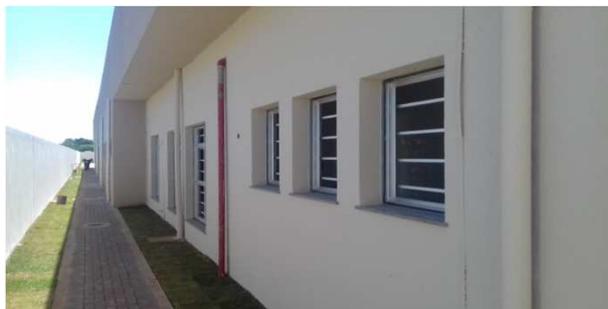
Figura 31C: Pintura do recuo da fachada dos fundos - doric white

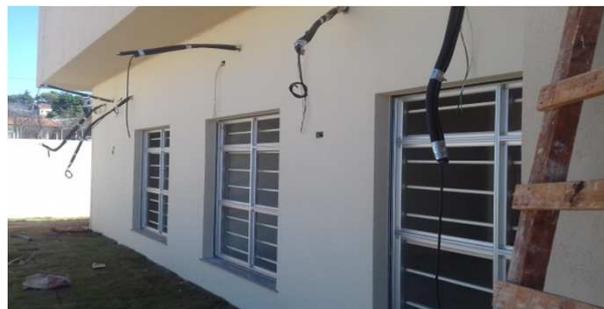
Figura 32C: Pintura do recuo da fachada (lateral esquerda) - doric white

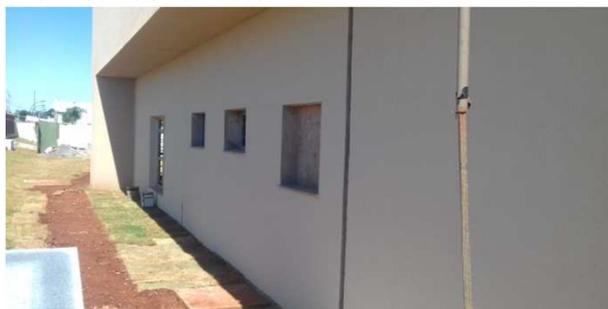
Figura 33C: Pintura do recuo da fachada frontal - doric white

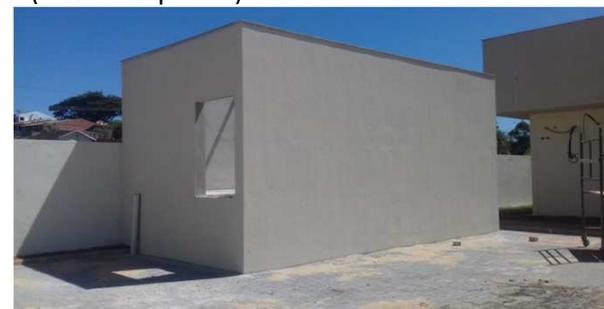
Figura 34C: Pintura do reservatório de incêndio - doric white

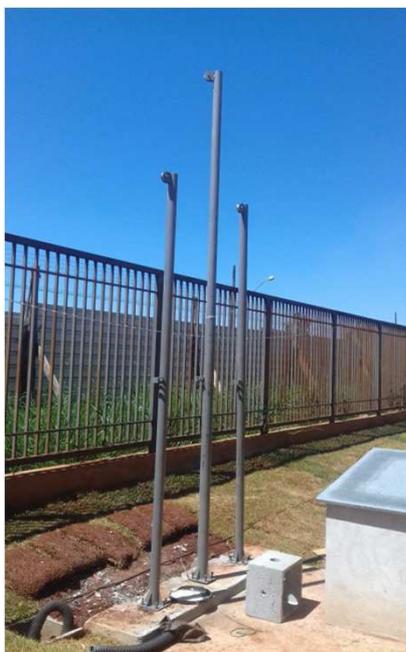
Figura 35C: Mastros para bandeiras - 3m e 4m

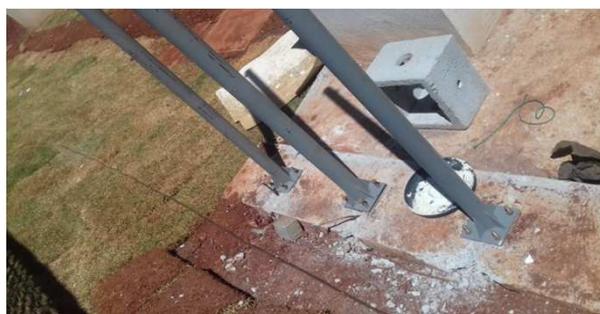
Figura 36: Detalhe da fixação dos mastros para bandeiras

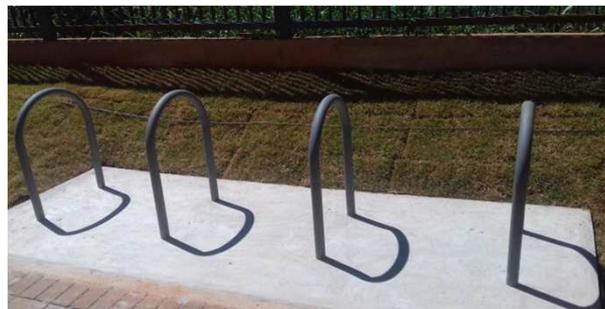
Figura 37: Paraciclos instalados junto à fachada frontal do imóvel

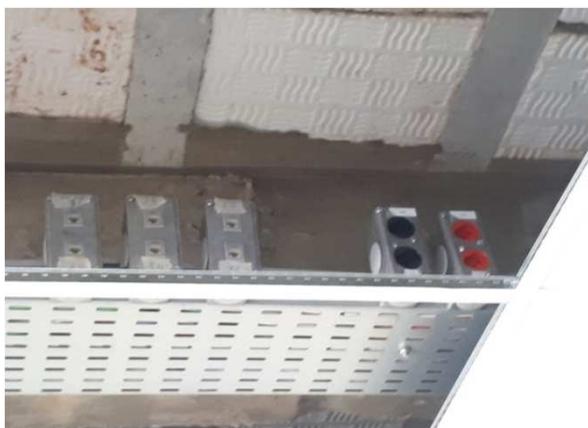
Figura 07E: condutes padrão genérico - tomadas elétricas

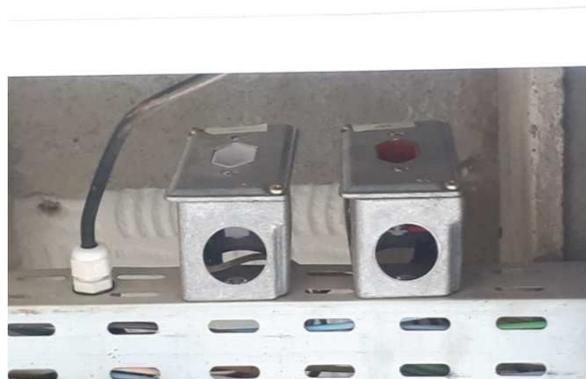
Figura 08E: condutes padrão genérico - tomadas elétricas

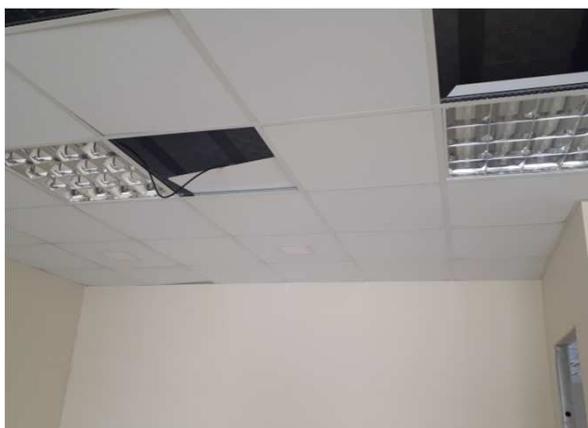
Figura 09E: luminárias com aletas 4 lâmpadas LED

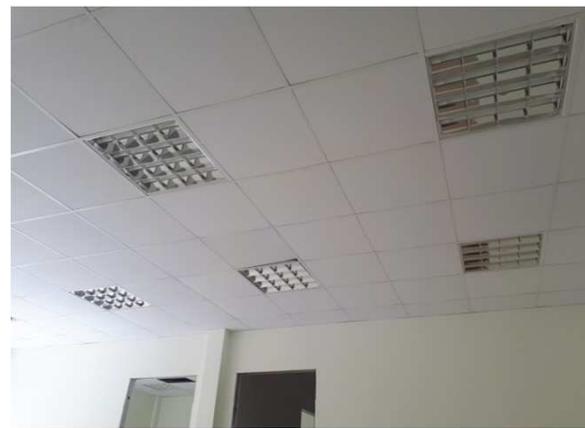
Figura 10E: luminárias com aletas 4 lâmpadas LED

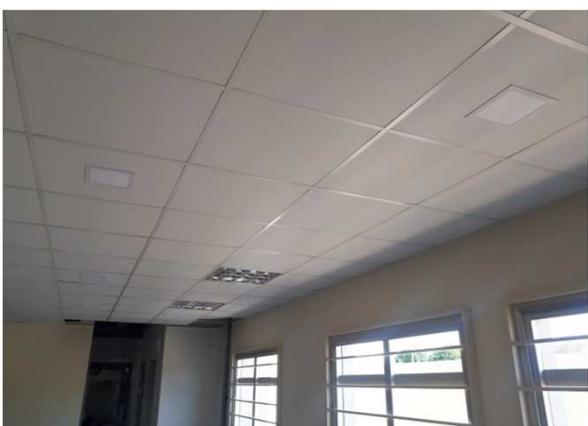
Figura 11E: luminárias plafon LED

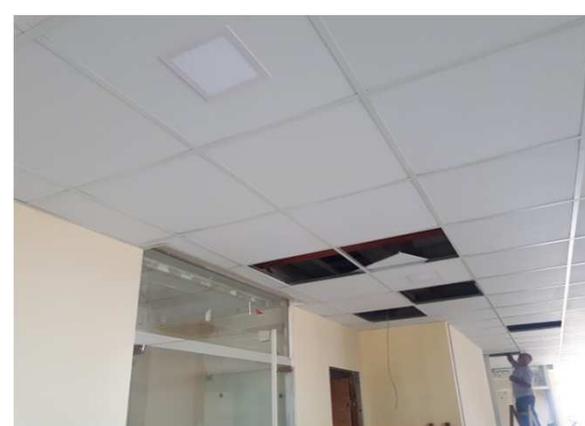
Figura 12E: luminárias plafon LED

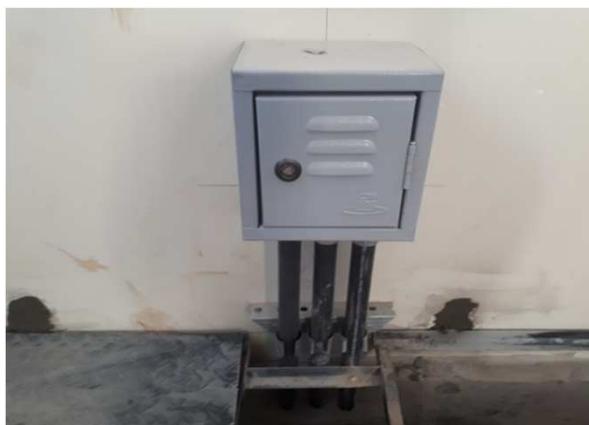
Figura 13E: Barramento BEP

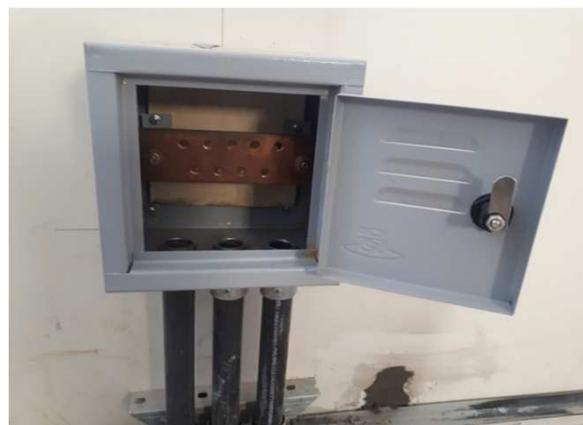
Figura 14E: Barramento BEP

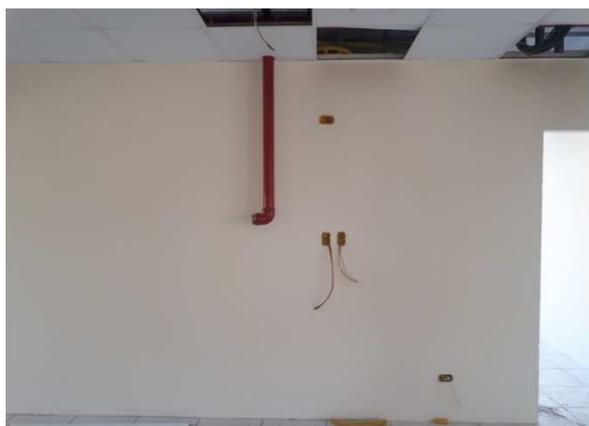
Figura 15E: caixas 2x4" para acionamento de bomba e alarme de incêndios

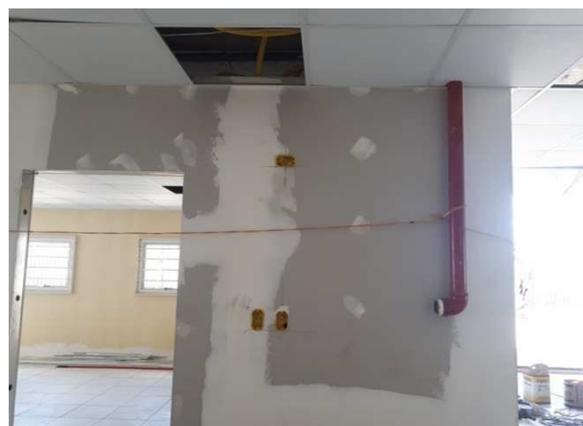
Figura 16E: caixas 2x4" para acionamento de bomba e alarme de incêndios

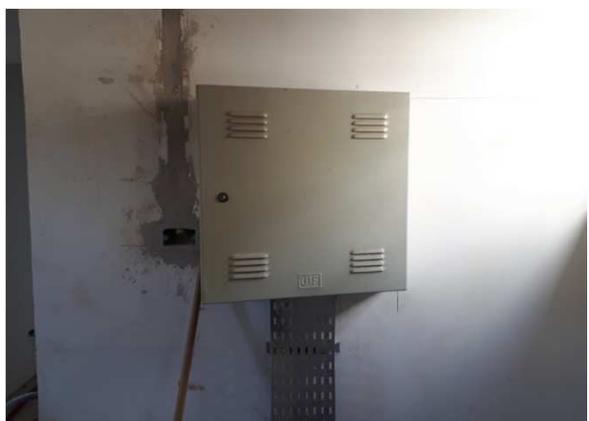
Figura 17E: DG de telefonia

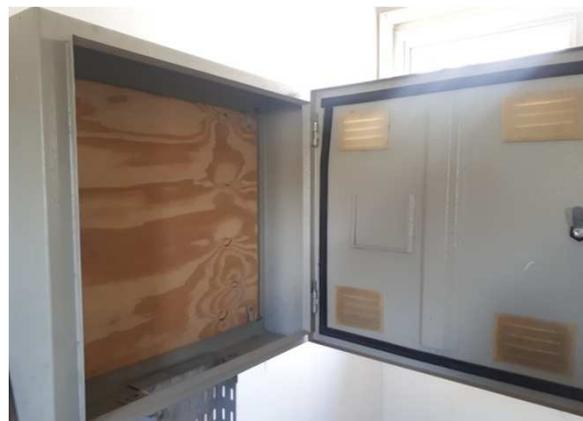
Figura 18E: DG de telefonia

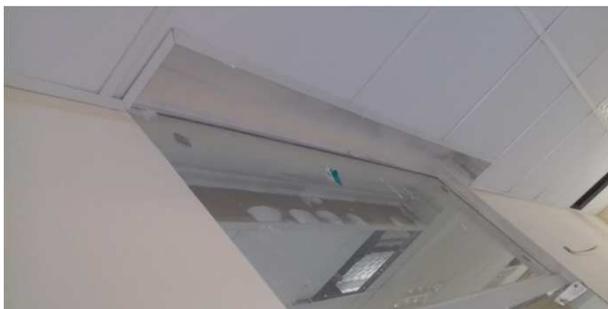
Figura 40C: Cortineiro executado junto ao acesso lateral da direita

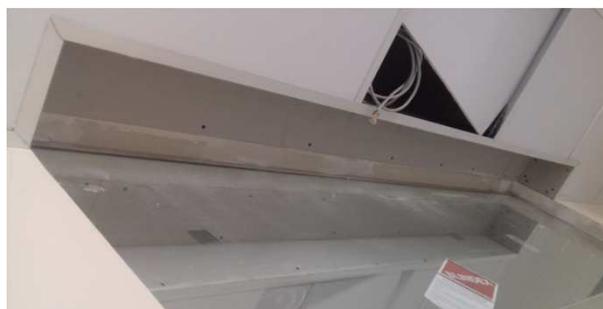
Figura 41C: Cortineiro executado junto ao acesso lateral esquerdo

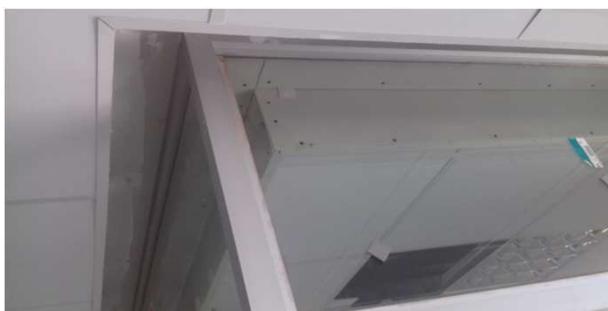
Figura 42C: Cortineiro executado no acesso à 2ª vara
