## **RELATÓRIO FOTOGRÁFICO – 2ª MEDIÇÃO**

**OBRA: EXECUÇÃO DE OBRA DE REFORMA DO IMÓVEL PARA O FÓRUM DA JUSTIÇA DO TRABALHO DE SÃO JOSÉ DOS PINHAIS.**

**CONTRATADA: FORTALLEZA ENGLIN LTDA.**

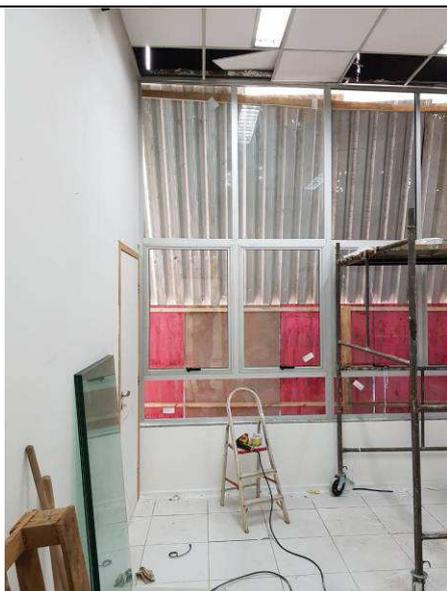
Figura 01C: Andaimas utilizados na obra - parte interna.

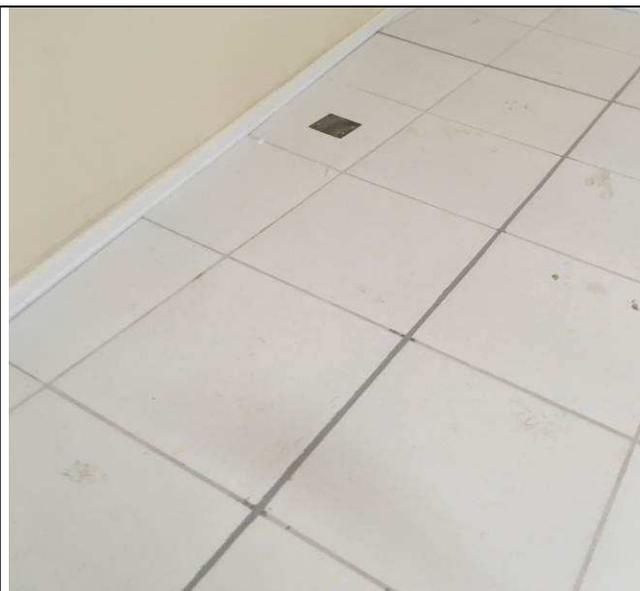
Figura 02C: juntas de dilatação.

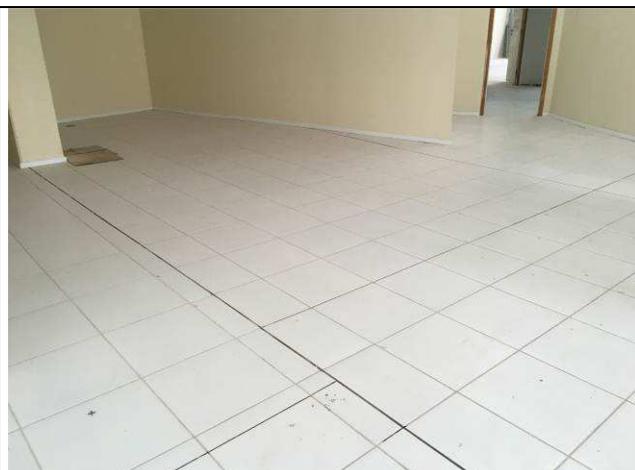
Figura 03C: Piso finalizado - Secretaria.

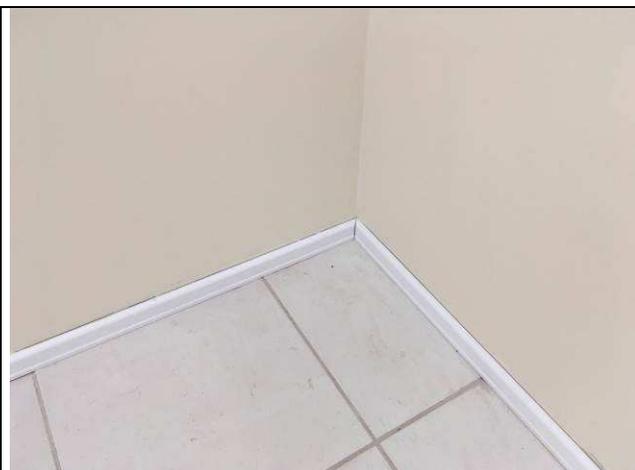
Figura 04C: Rodapés.

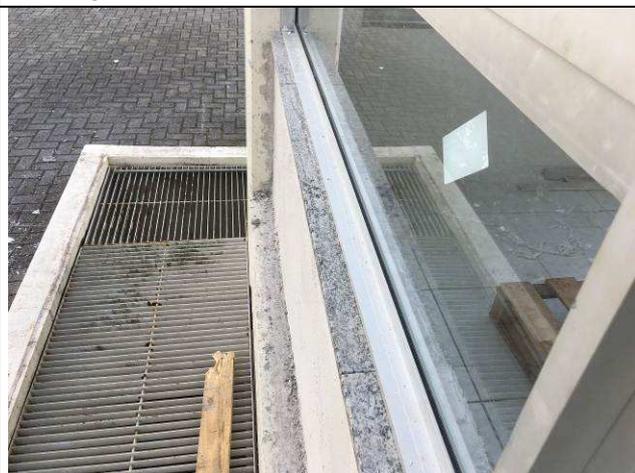
Figura 05C: Peitoris.

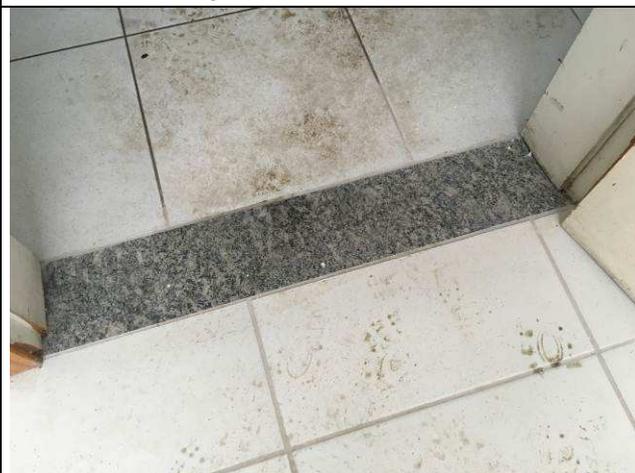
Figura 06C: Soleiras.

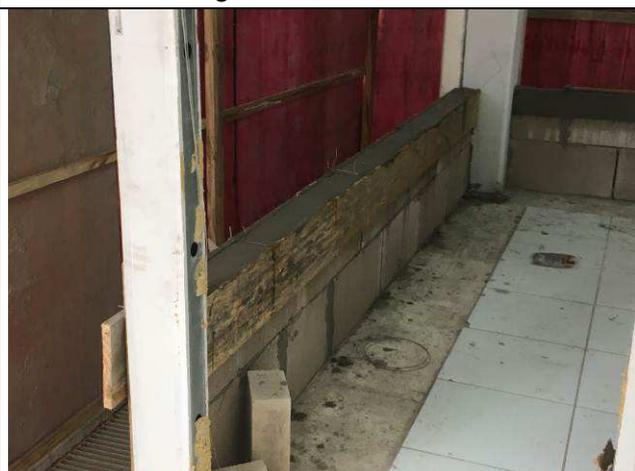
Figura 07C: Contra-vergas - Gabinete do Juiz.

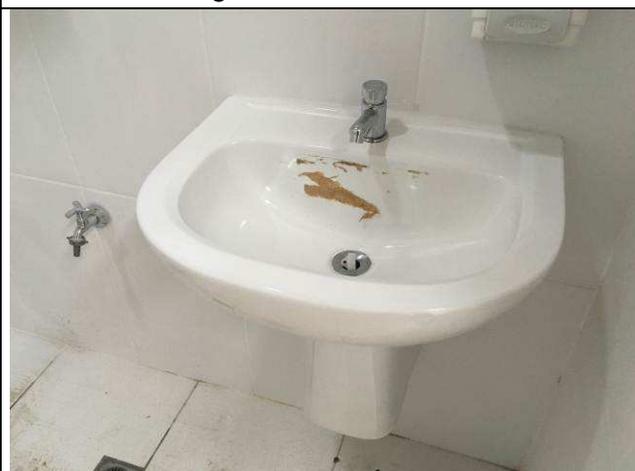
Figura 08C: Lavatório com coluna PNEs.

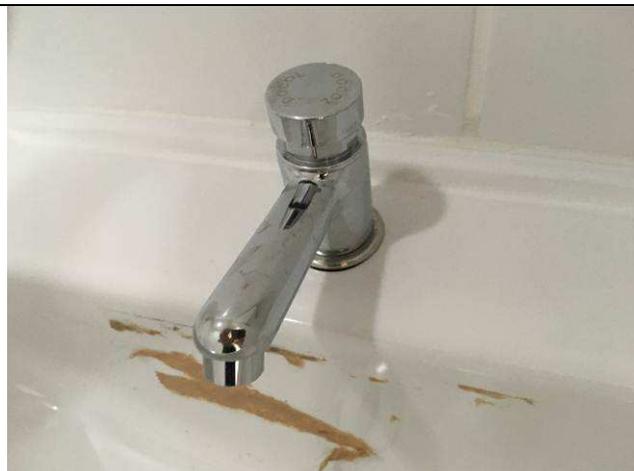
Figura 09C: Torneira pressmatic.

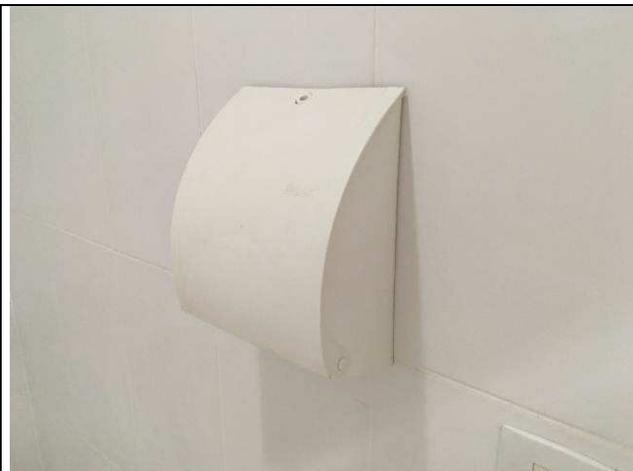
Figura 10C: dispenser de papel toalha.

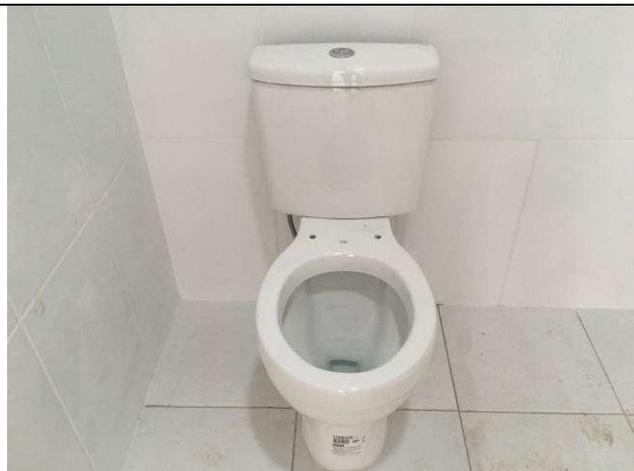
Figura 11C: Bacia acoplada PNEs.

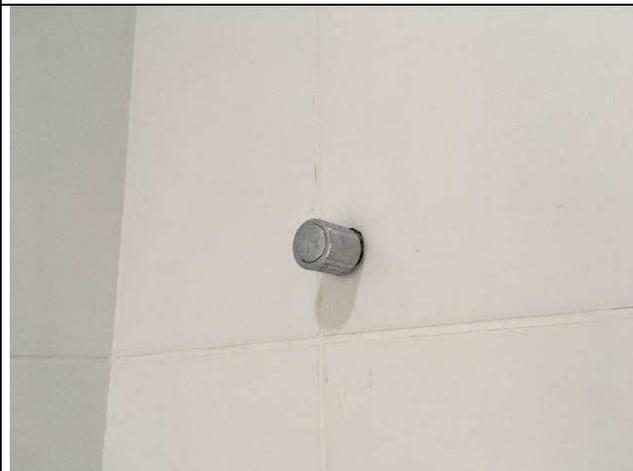
Figura 12C: registro de parede.

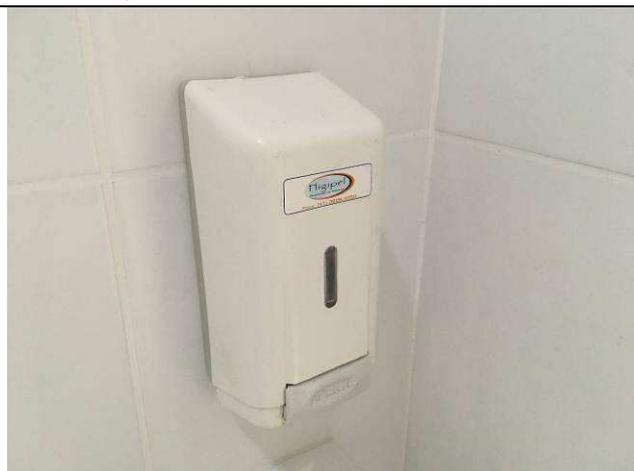
Figura 13C: Saboneteira.

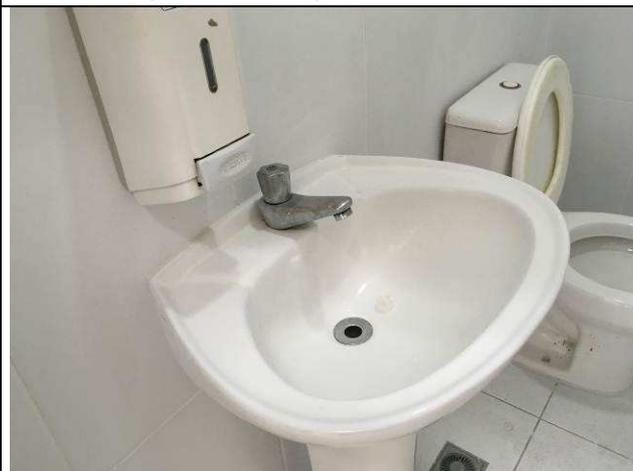
Figura 14C: bacias e lavatórios reinstalados.

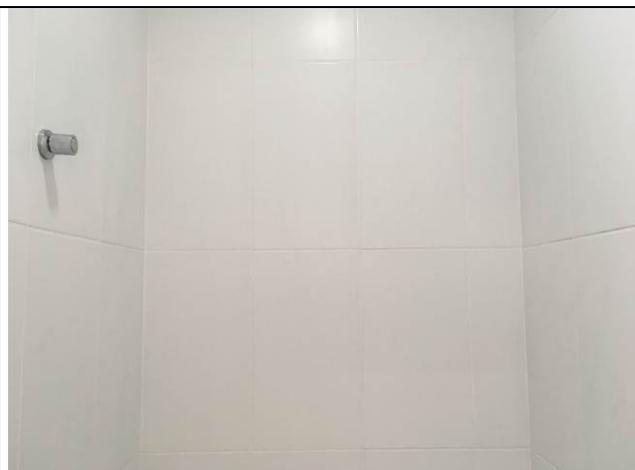
Figura 15C: Azulejos BWCs.

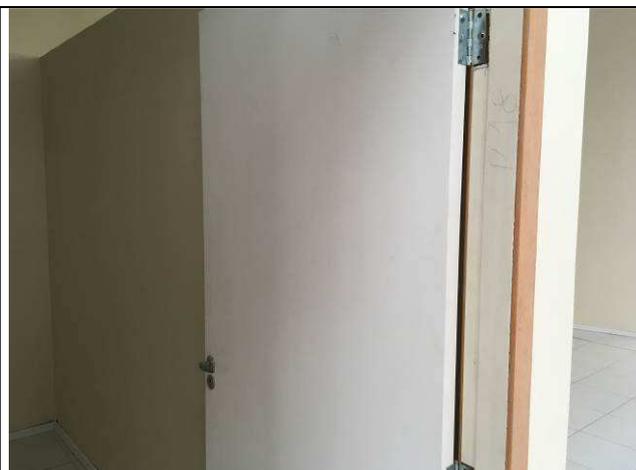
Figura 16C: portas de madeira reinstaladas.

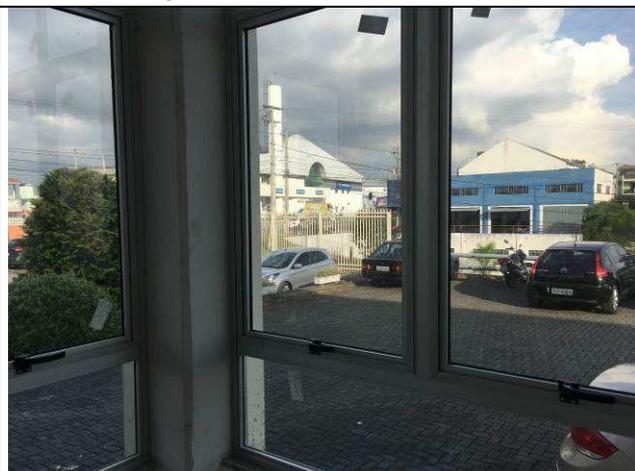
Figura 17C: Janela Alumínio instalada  
(Gabinete do Juiz).

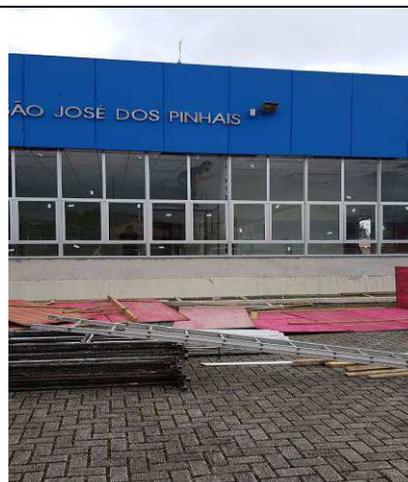
Figura 18C: Janelas de Alumínio instaladas  
(Gab. do Juiz e Sala de Audiências).

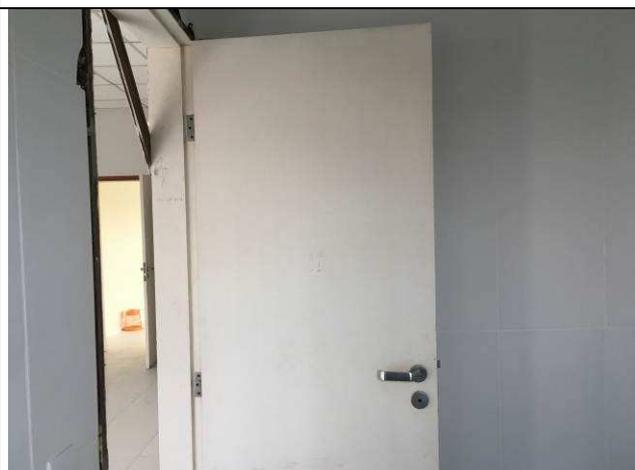
Figura 19C: portas de madeira reinstaladas.

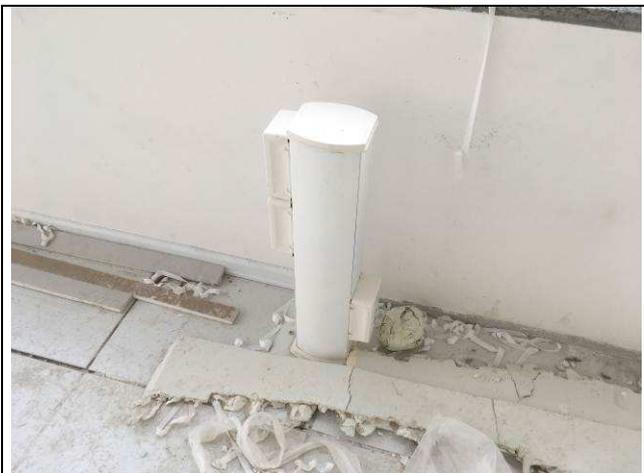
Figura 01E: Coluna técnica instalada.

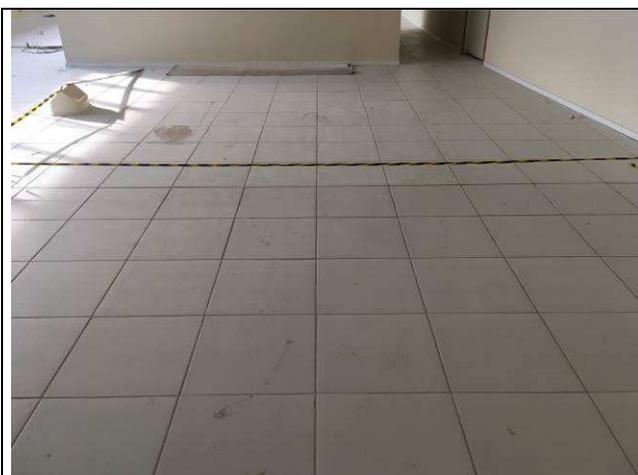
Figura 20C: Pisos cerâmicos instalados -  
Secretaria.

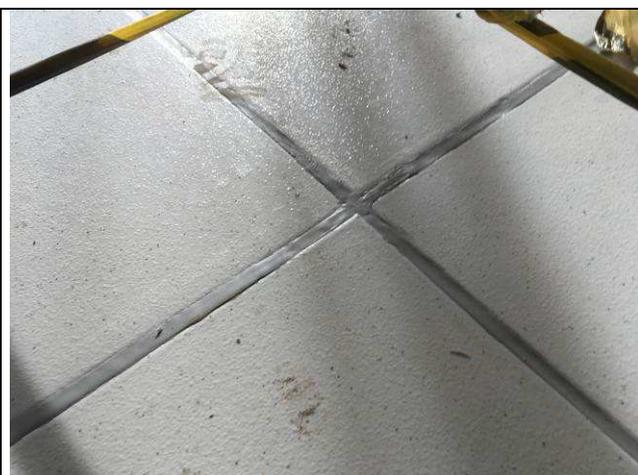
Figura 21C: Juntas de dilatação.

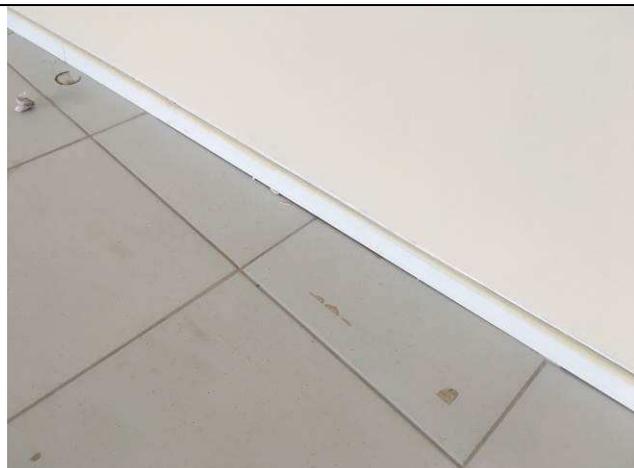
Figura 22C: Rodapés

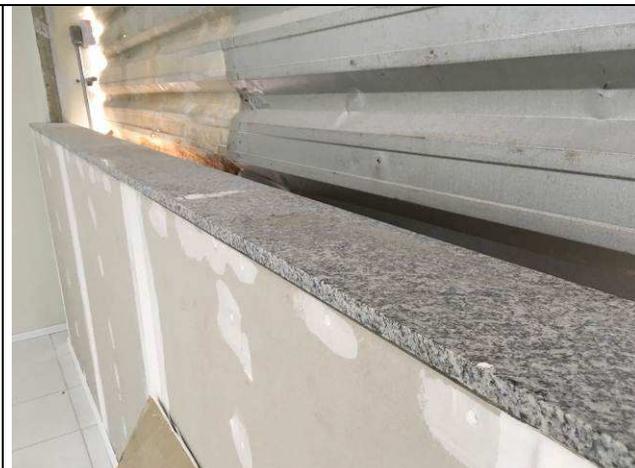
Figura 23C: Peitoris (Sala de Audiências).

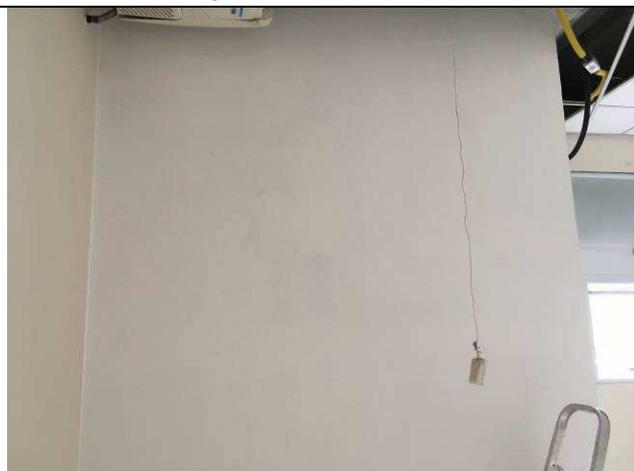
Figura 24C: parede Dry-wall - BWC Juiz

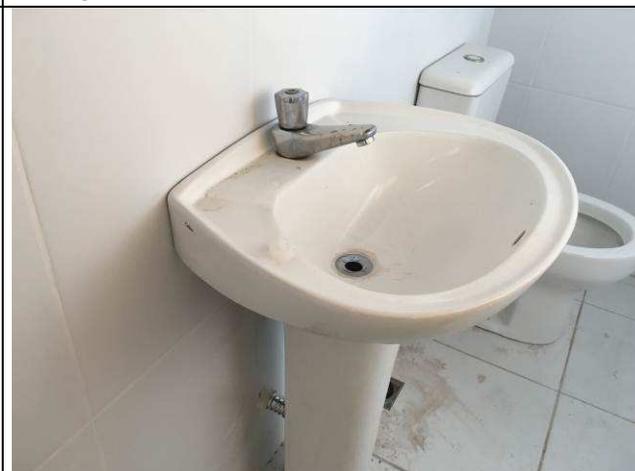
Figura 25C: lavatórios e bacias reinstalados.

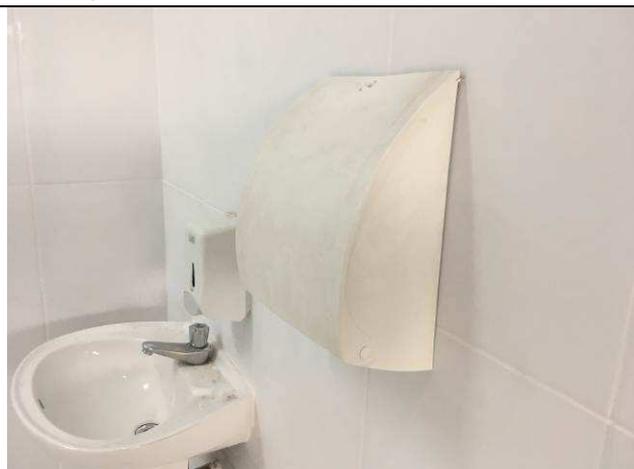
Figura 26C: Dispenser e Saboneteira

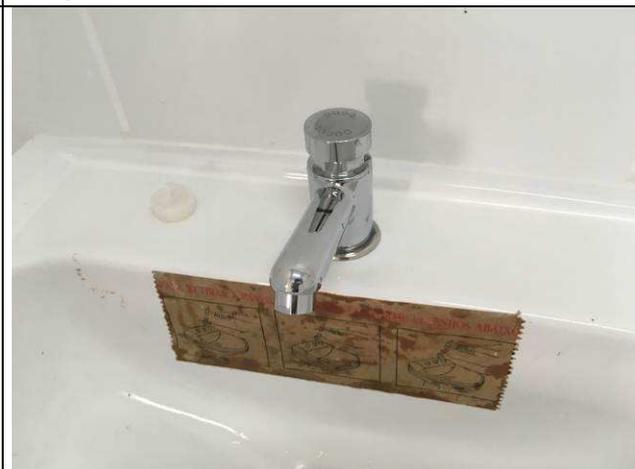
Figura 27C: torneira pressmatic.

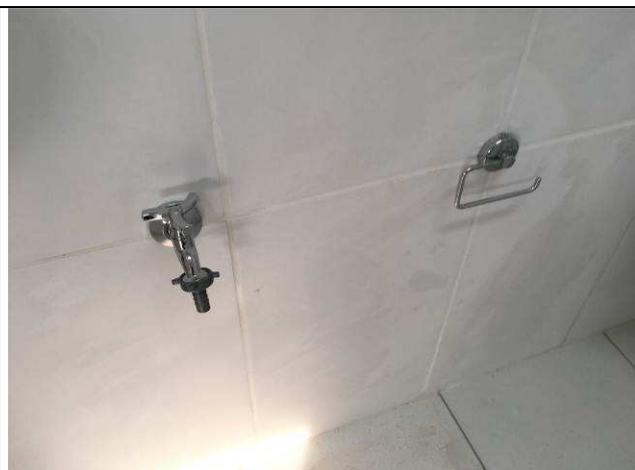
Figura 28C: papelreira

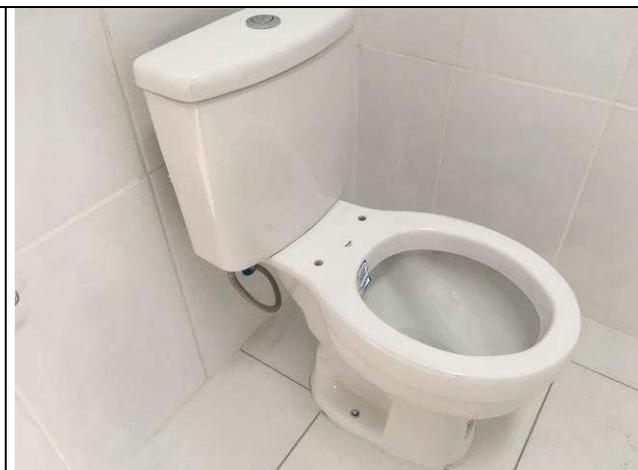
Figura 29C: Bacia PNEs.

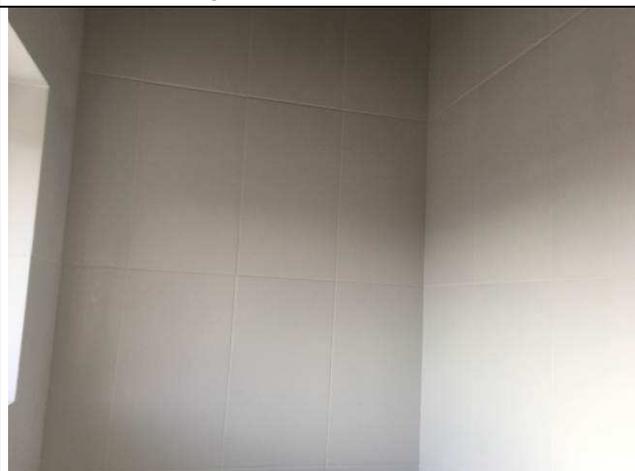
Figura 30C: Azulejos BWC executados

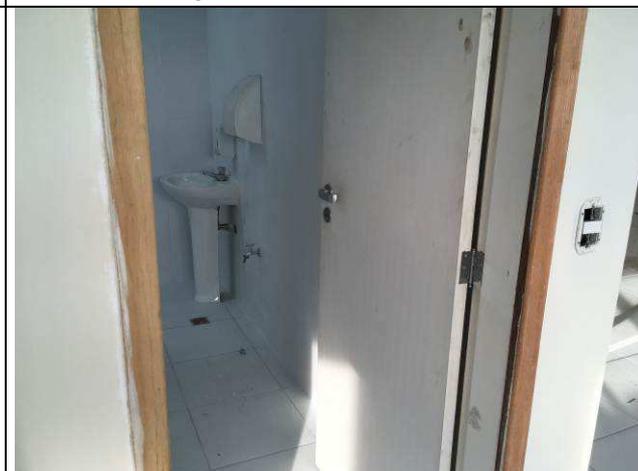
Figura 31C: portas reinstaladas.

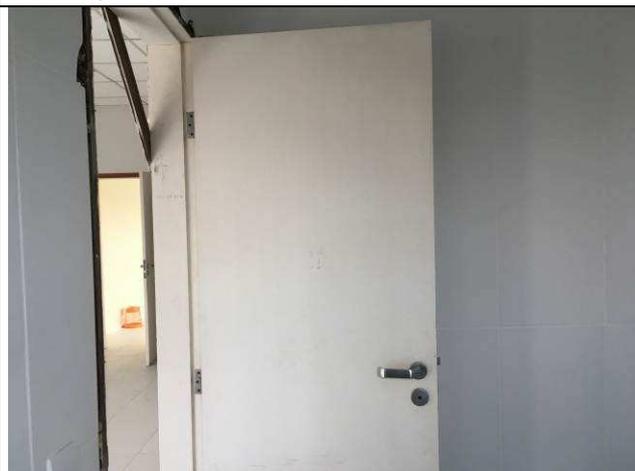
Figura 32C: portas reinstaladas.

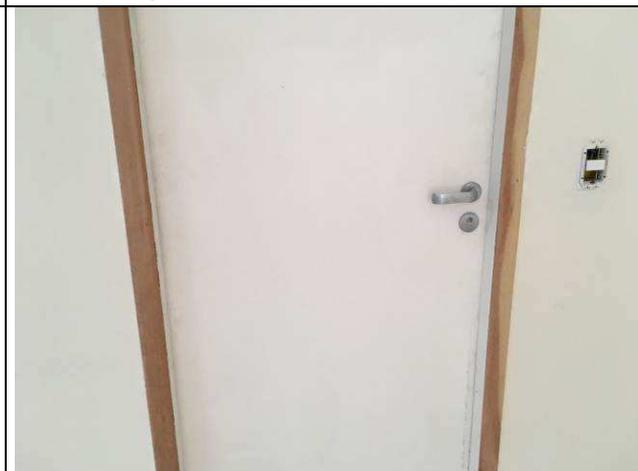
Figura 33C: portas reinstaladas.

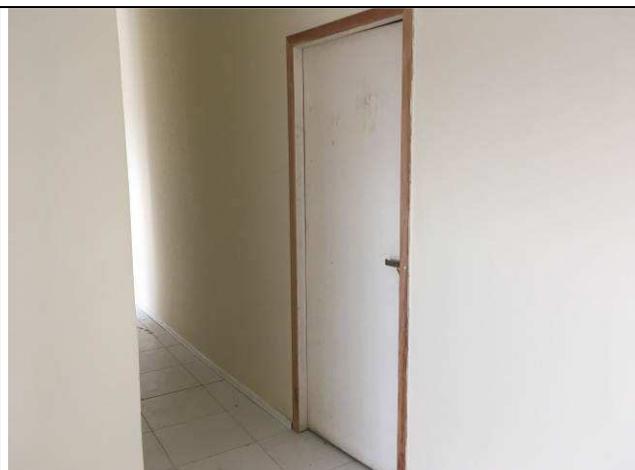
Figura 34C: portas reinstaladas.

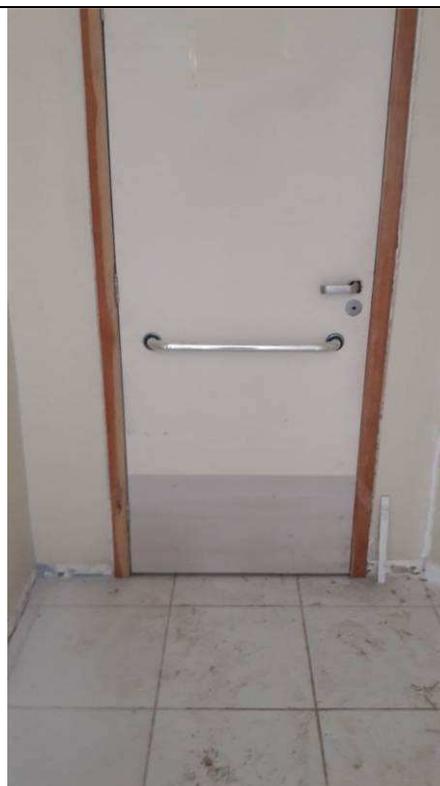
Figura 35C: nova porta instalada.

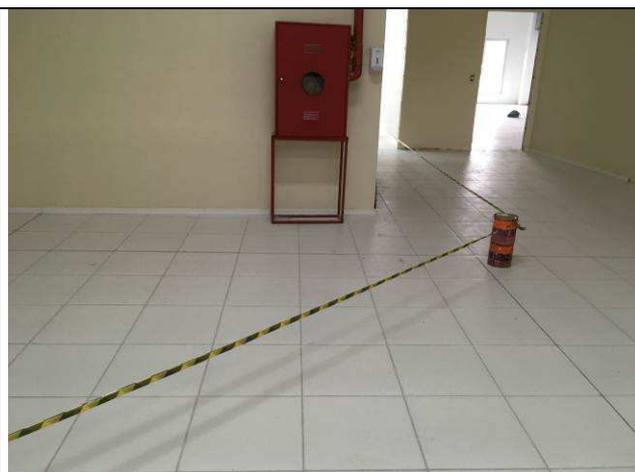
Figura 36C: Pisos  
Cerâmicos finalizados.

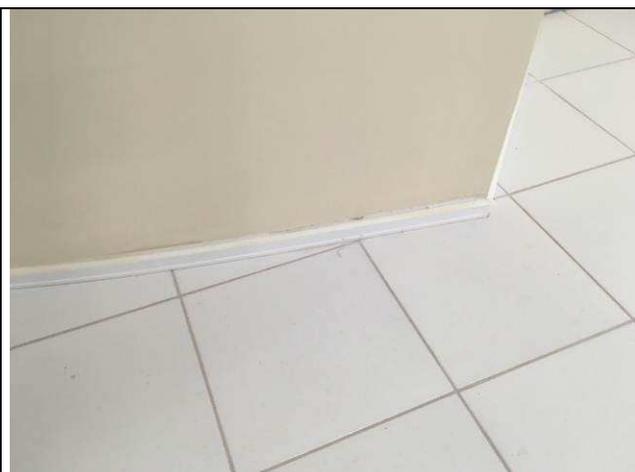
Figura 37C: Rodapés.

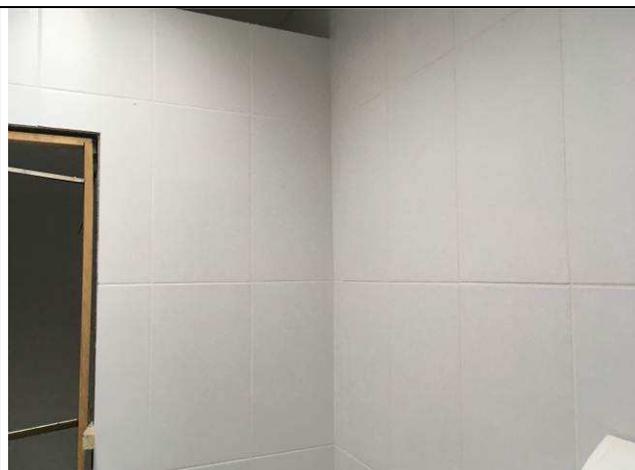
Figura 38C: Parede dry-wall - BWC PNEs

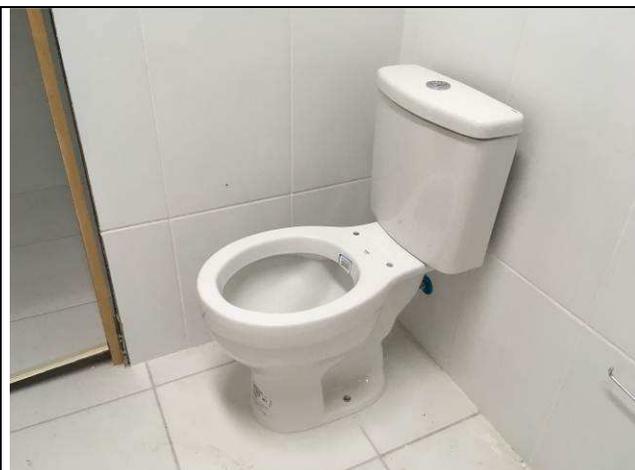
Figura 39C: Bacia PNEs.

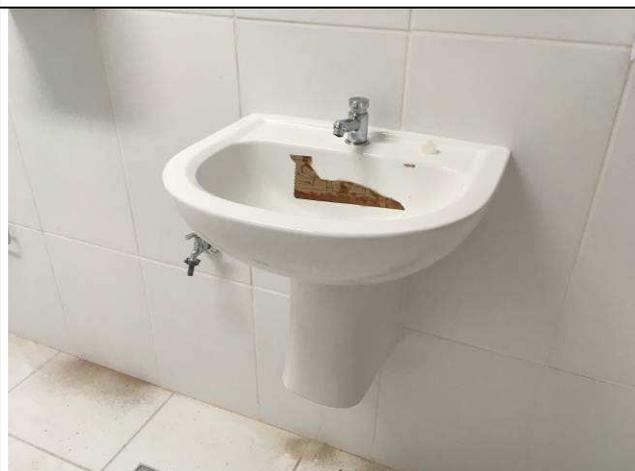
Figura 40C: lavatório - BWC PNEs

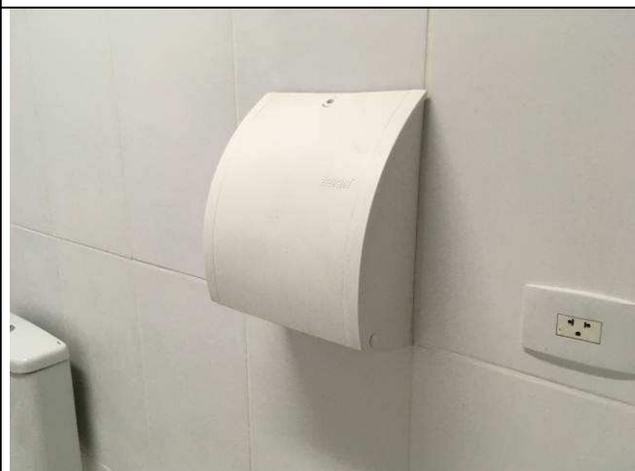
Figura 41C: dispenser papel toalha.

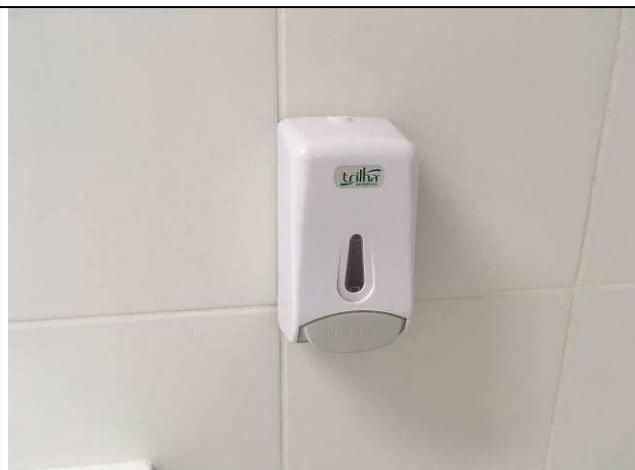
Figura 42C: saboneteira - BWC PNEs

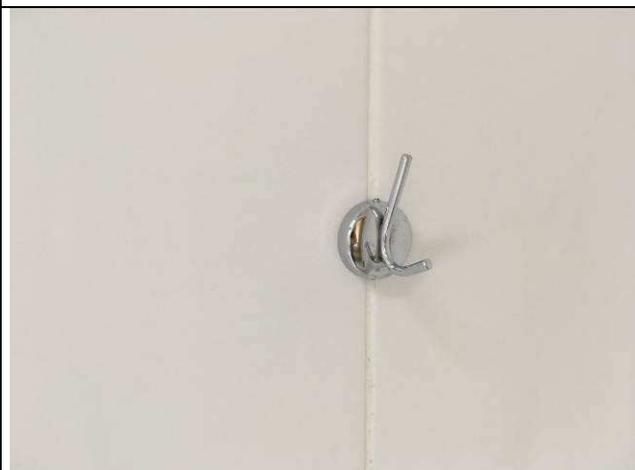
Figura 43C: toalheiro.

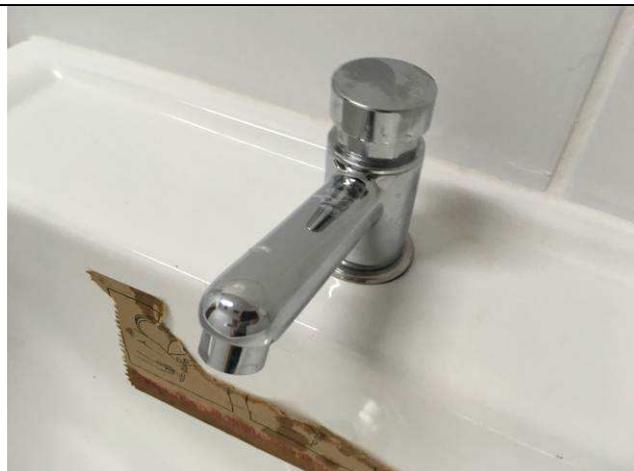
Figura 44C: torneira pressmatic

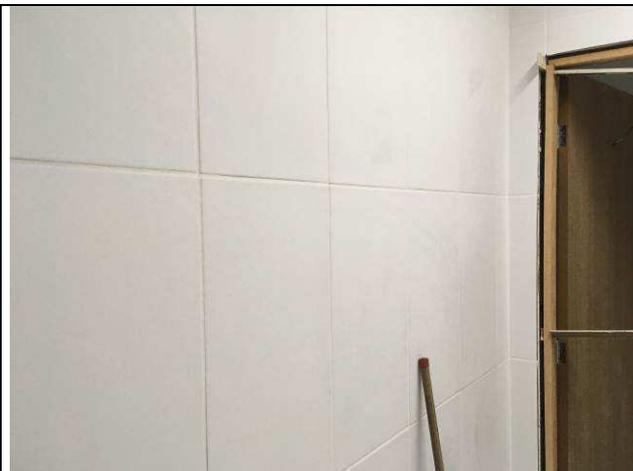
Figura 45C: Azulejos - BWC PNEs.

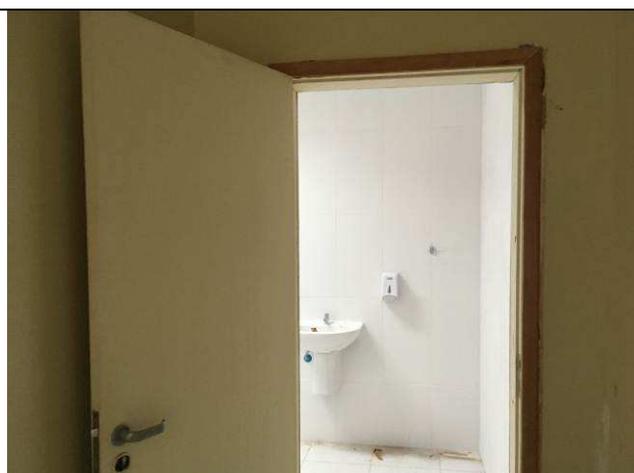
Figura 46C: Porta nova instalada - BWC PNEs

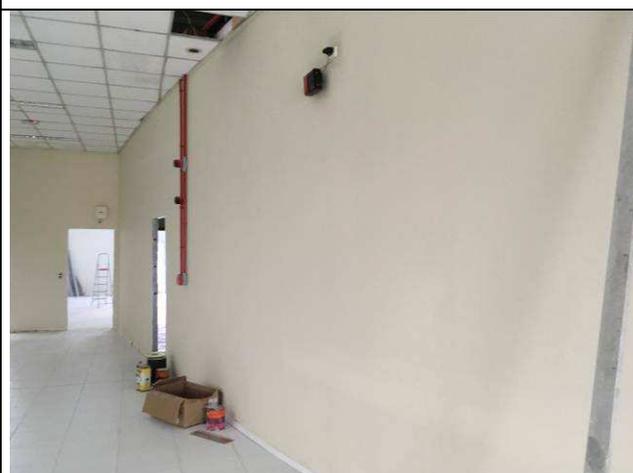
Figura 47C: Pintura hall público.

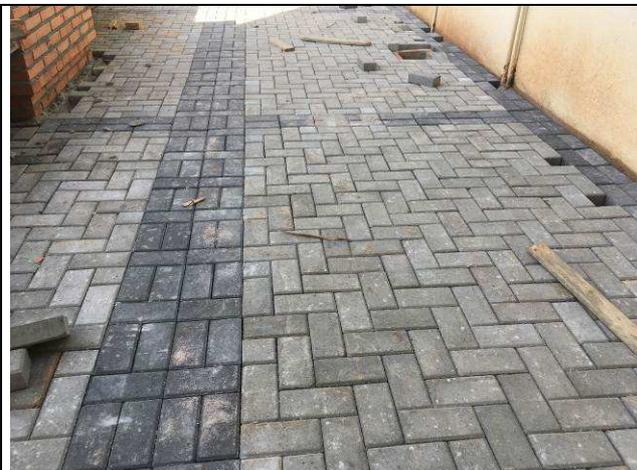
Figura 51C: Piso "paver" instalado.

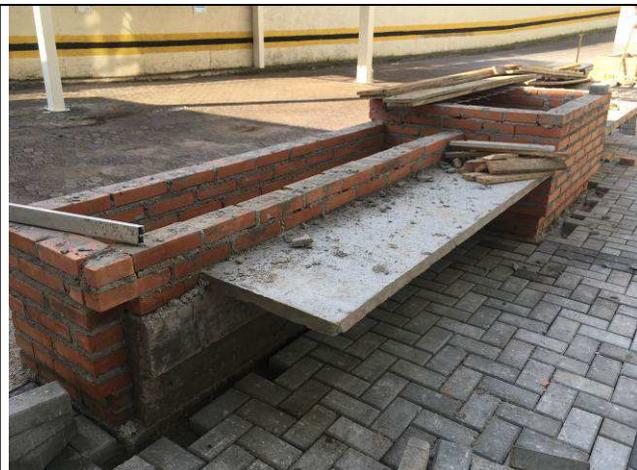
Figura 52C: bancos em concreto e floreiras em alvenaria.

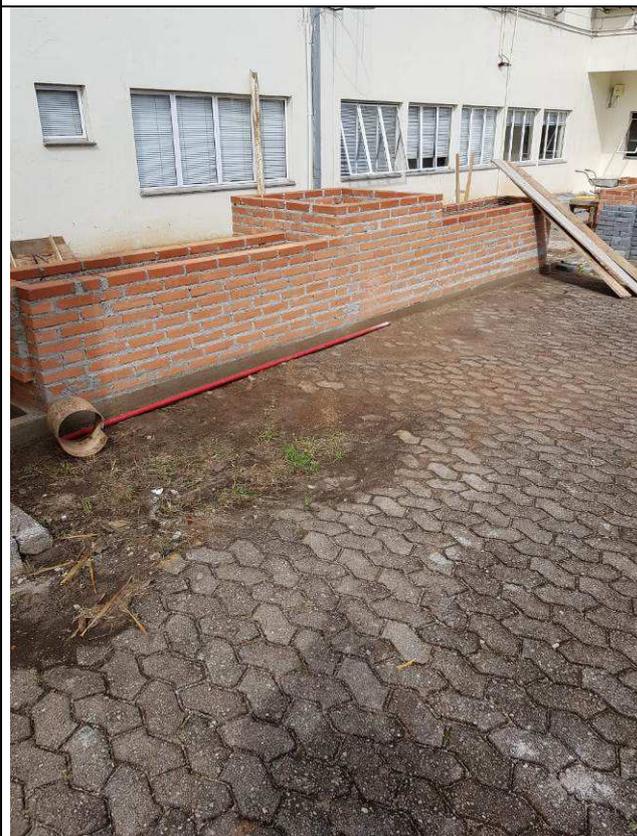
Figura 53C: floreiras em alvenaria.

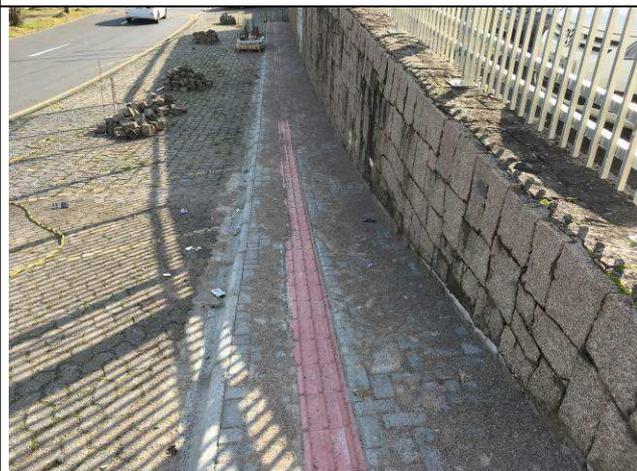
Figura 54C: Piso "paver" instalado, incluindo piso podotátil, Rua das Nações Unidas

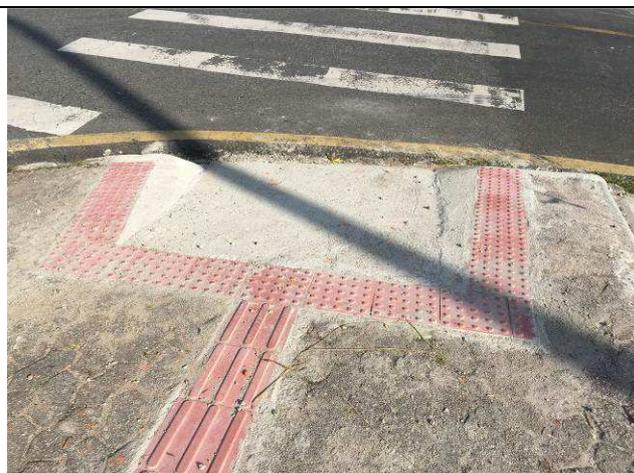
Figura 55C: rampa de acesso PNEs.

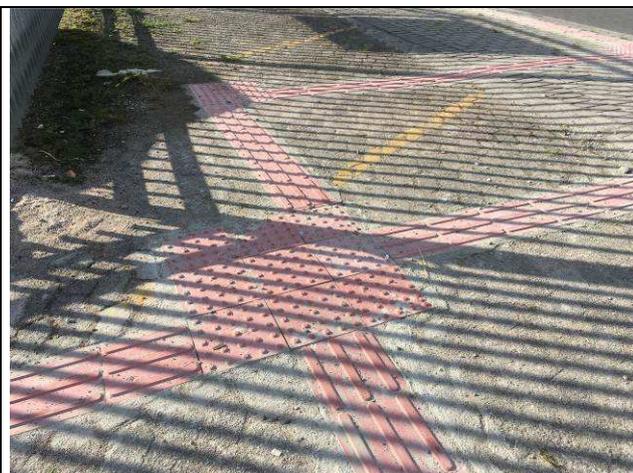
Figura 56C: piso podotátil.

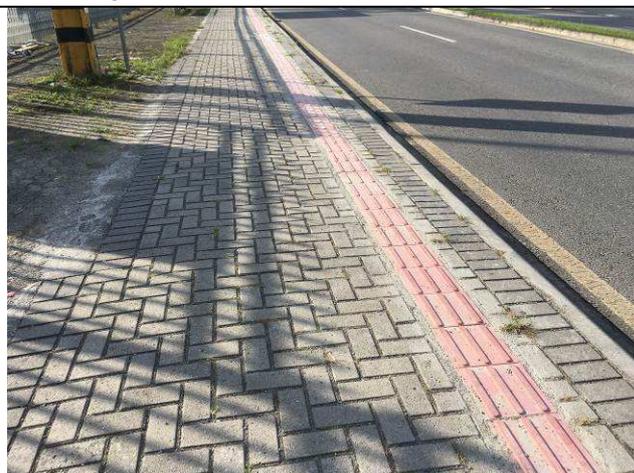
Figura 57C: Piso podotátil - Rua Joaquim Nabuco.

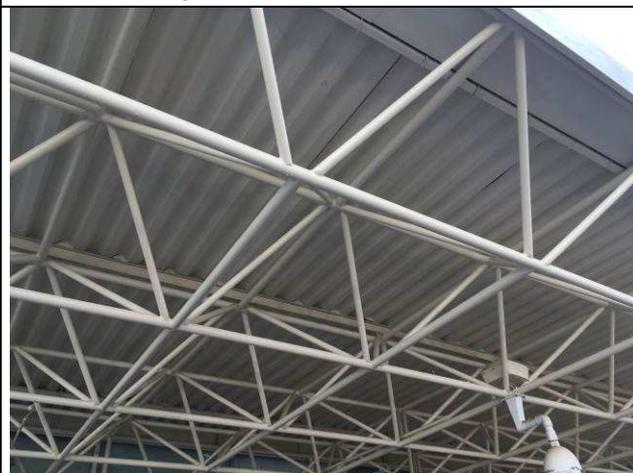
Figura 58C: pintura cobertura - frente 1ª VT.

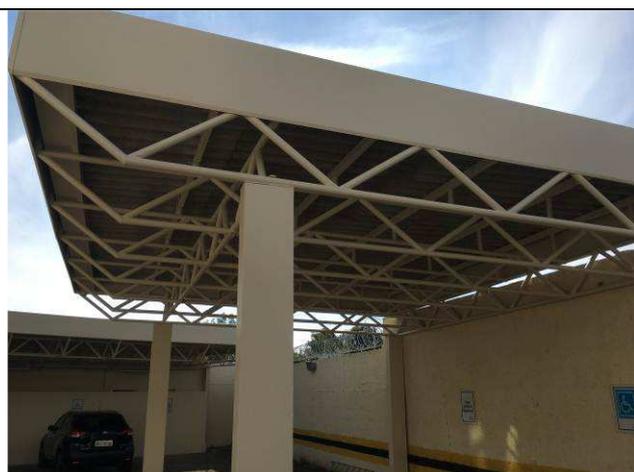
Figura 59C: pintura cobertura - fundos 3ª VT.

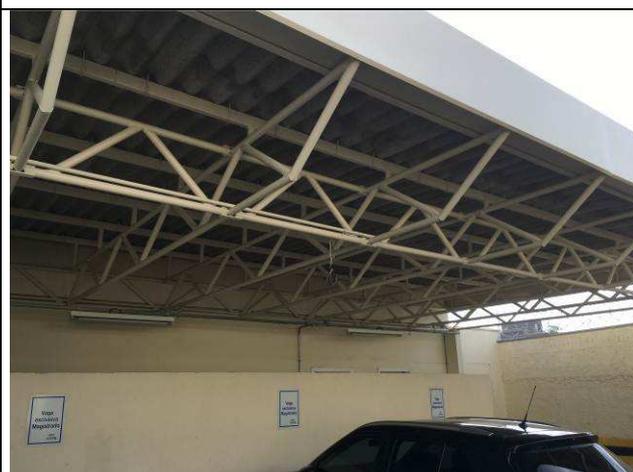
Figura 60C: pintura cobertura - fundos 3ª VT.

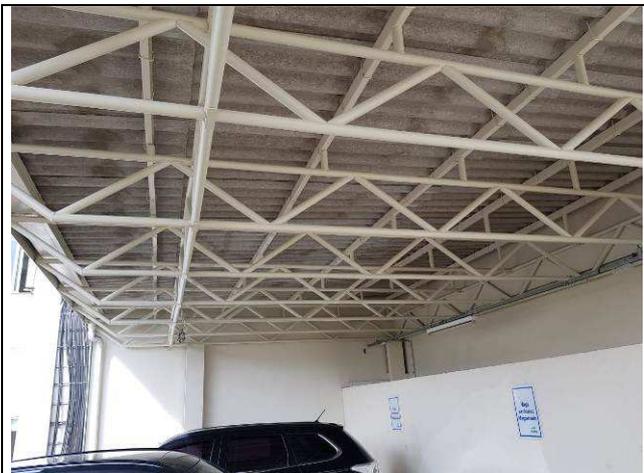
Figura 61C: pintura cobertura - fundos 3ª VT.
