RELATÓRIO FOTOGRÁFICO – 14ª MEDIÇÃO

OBRA: EXECUÇÃO DE OBRA DE REFORMA DO IMÓVEL PARA O FÓRUM TRABALHISTA DE CURITIBA.

CONTRATADA: FORTALLEZA ENGLIN LTDA.

I.6. FASE 04 - 7ª E 8ª VARA DO TRABALHO

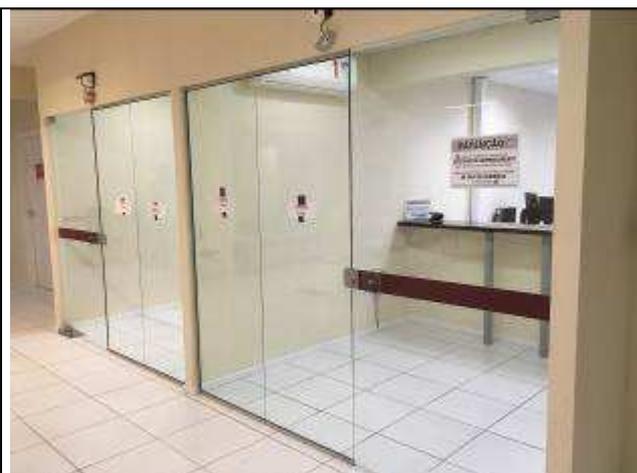
Figura 1C - portas e painéis de vidro

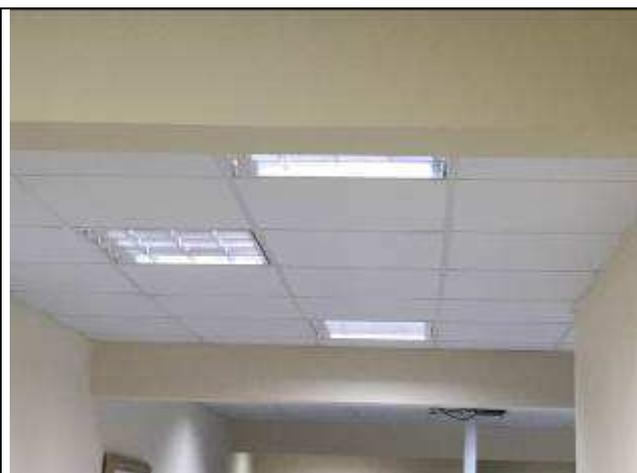
Figura 2C - forro gesso acartonado removível.

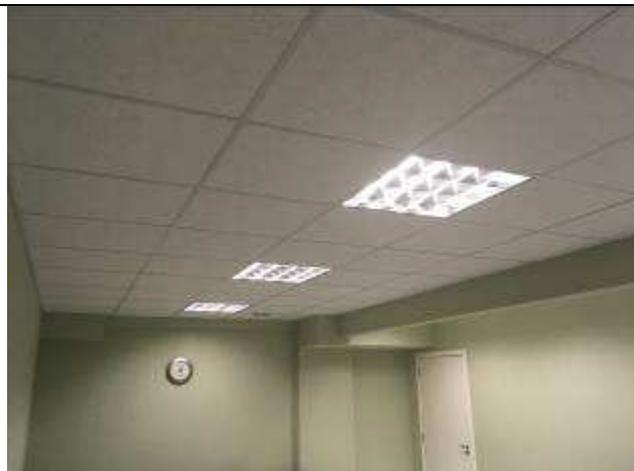
Figura 3C - forro acústico

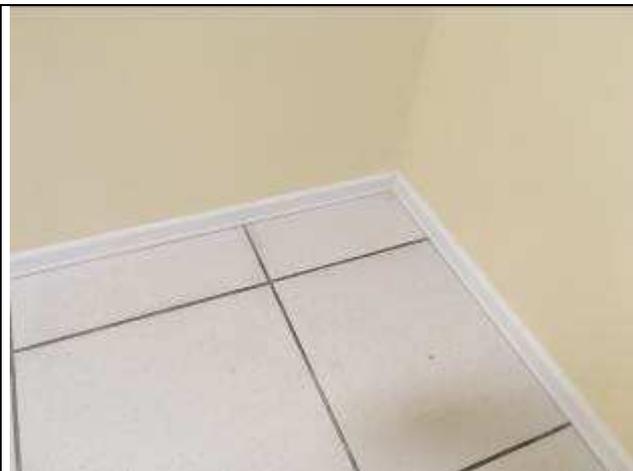
Figura 4C - rodapés - área de público.

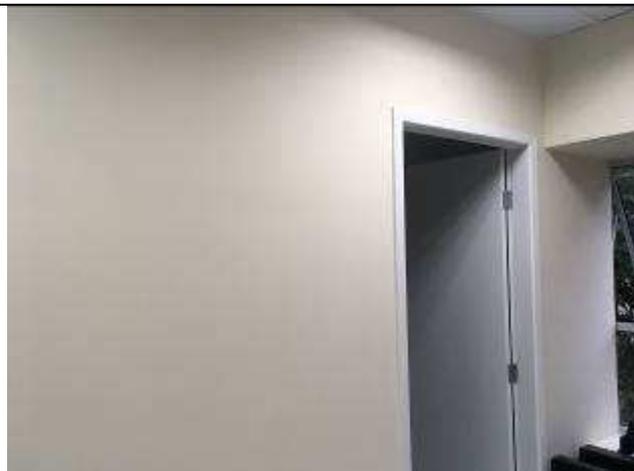
Figura 5C - Pintura paredes internas

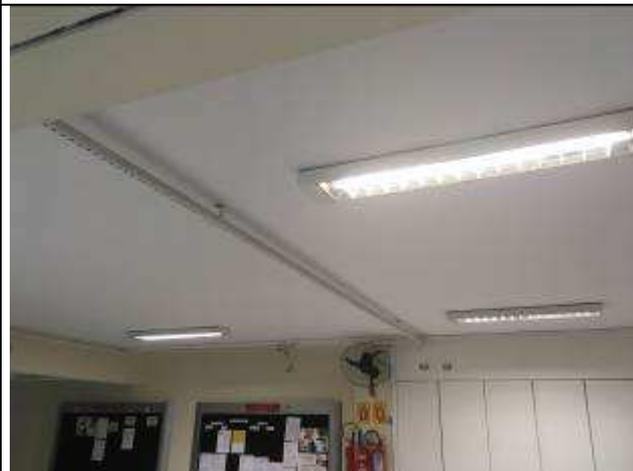
Figura 6C - pintura do forro - área de público.

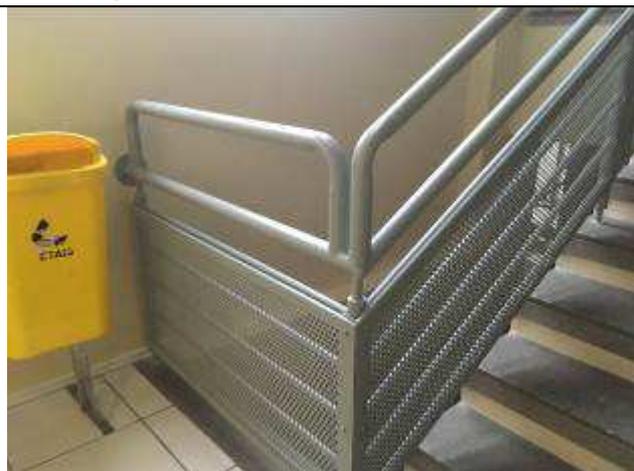
Figura 7C - pintura da escada e corrimãos

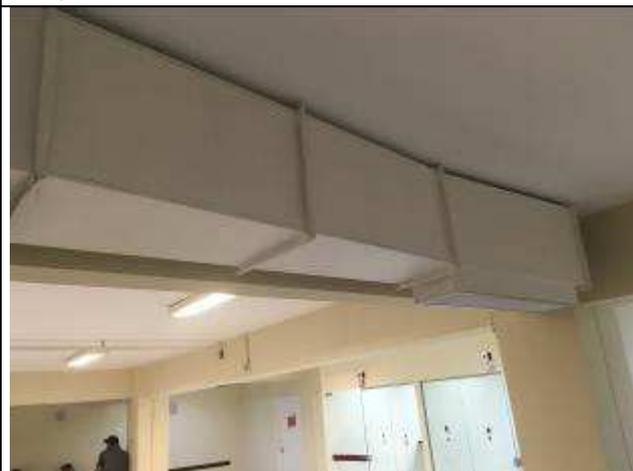
Figura 8C - pintura nos dutos de insuflamento - área de público.

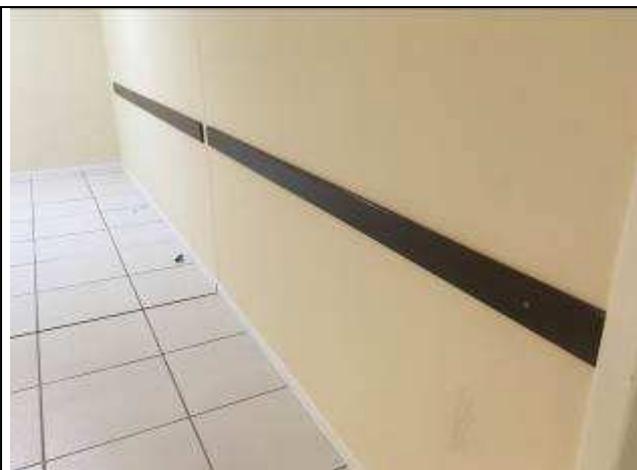
Figura 9C - pintura e reinstalação de protetores de parede.

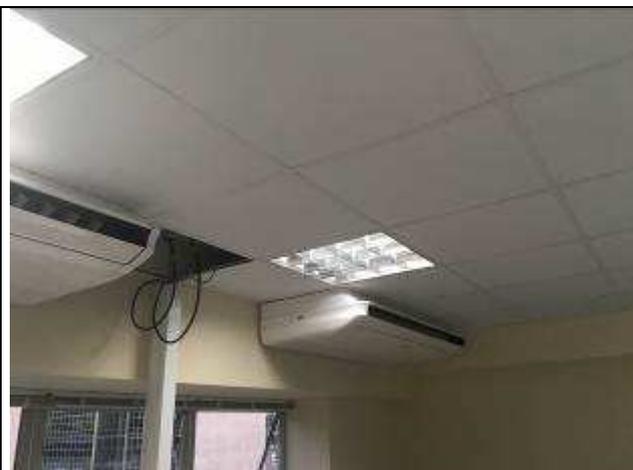
Figura 10C - SPLITS instalados.

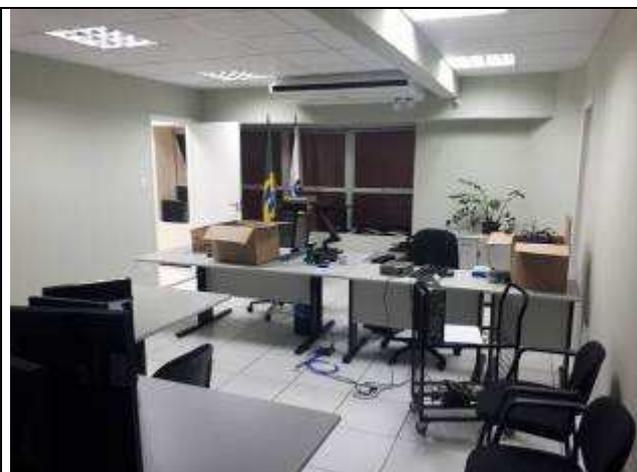
Figura 01E: instalações elétricas 7ª e 8ª VT

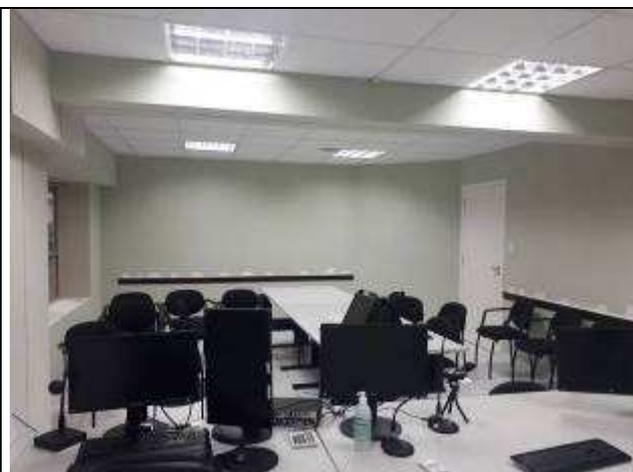
Figura 02E: instalações elétricas 7ª e 8ª VT

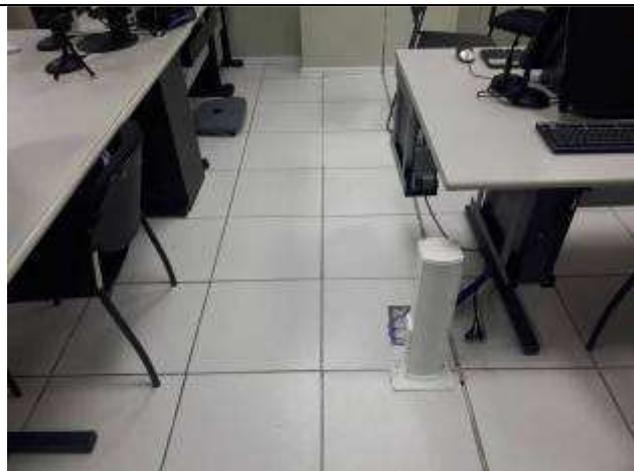
Figura 03E: itens Dutotec 7ª e 8ª VT

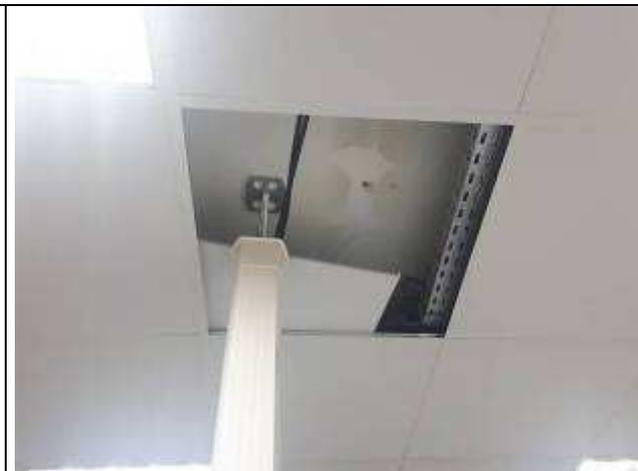
Figura 04E: itens Dutotec 7ª e 8ª VT

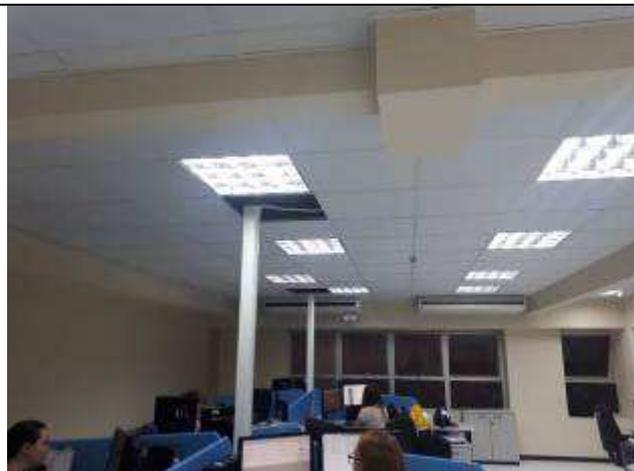
Figura 05E: itens Dutotec 7ª e 8ª VT

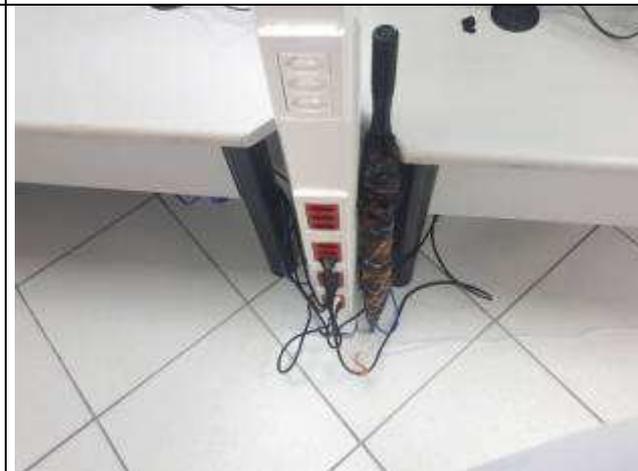
Figura 06E: itens Dutotec 7ª e 8ª VT

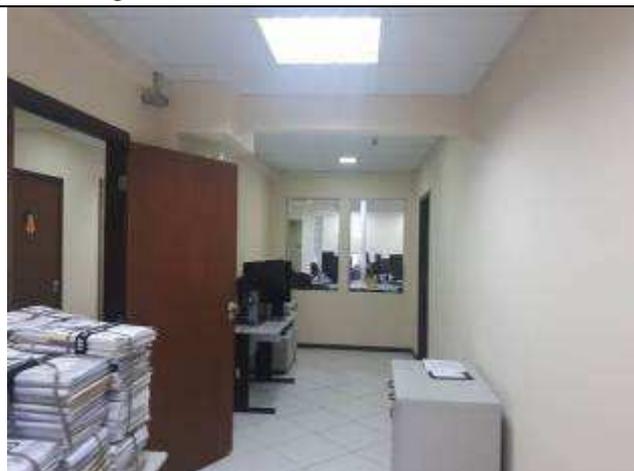
Figura 07E: iluminação 7ª e 8ª VT

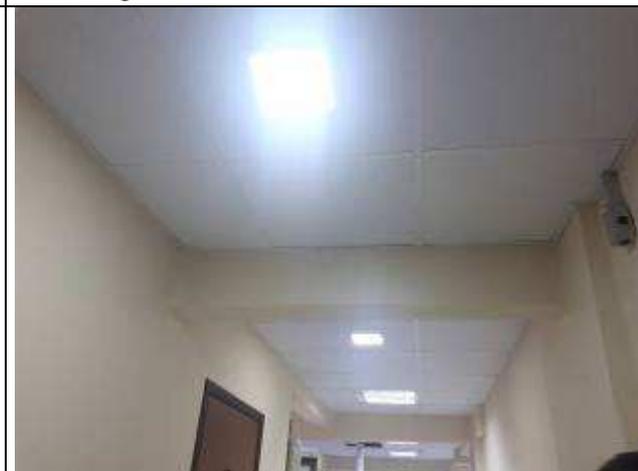
Figura 08E: iluminação 7ª e 8ª VT

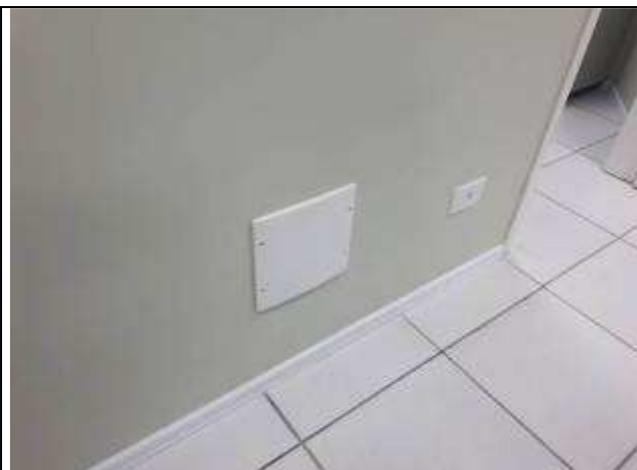
Figura 15E: caixas de passagem salas de audiências 7ª e 8ª VT

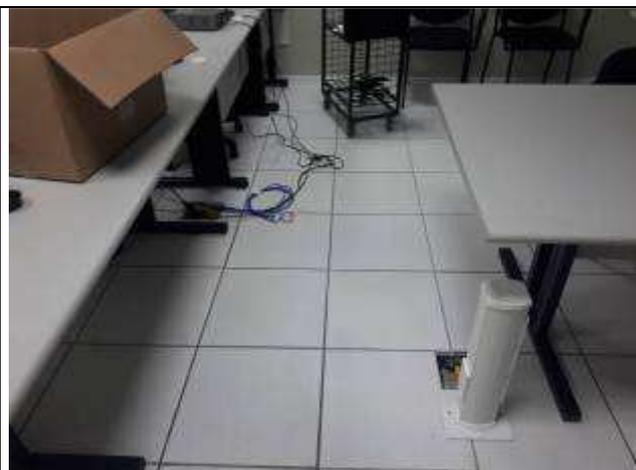
Figura 16E: caixas de passagem salas de audiências 7ª e 8ª VT

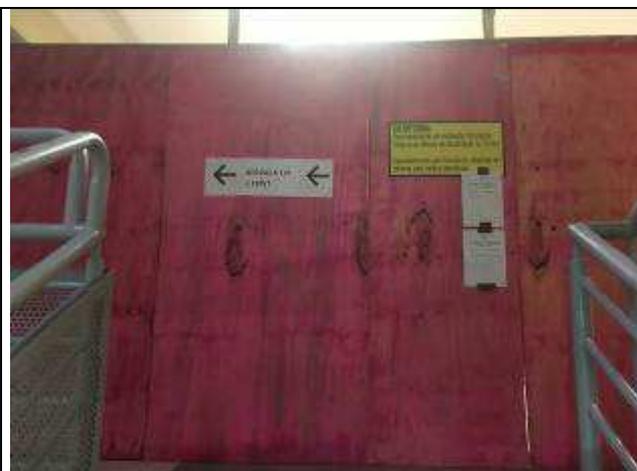
Figura 11C - Tapumes instalados - 9ª VT.

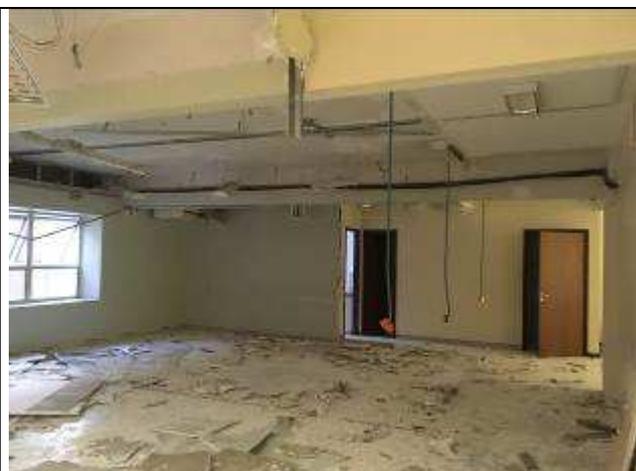
Figura 12C - Demolição de divisórias, pisos.

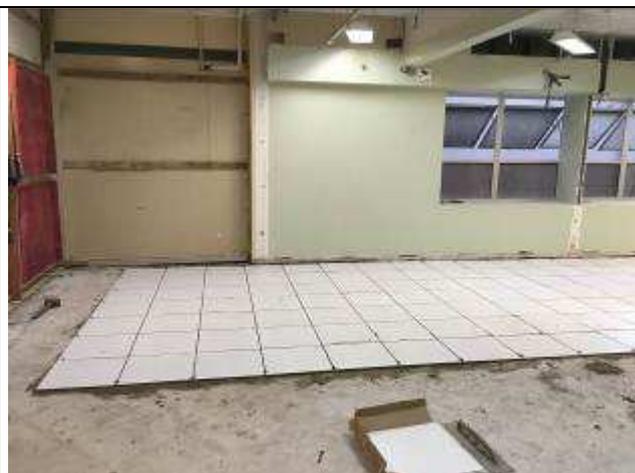
Figura 13C - Instalação de piso cerâmico - 9ª VT.

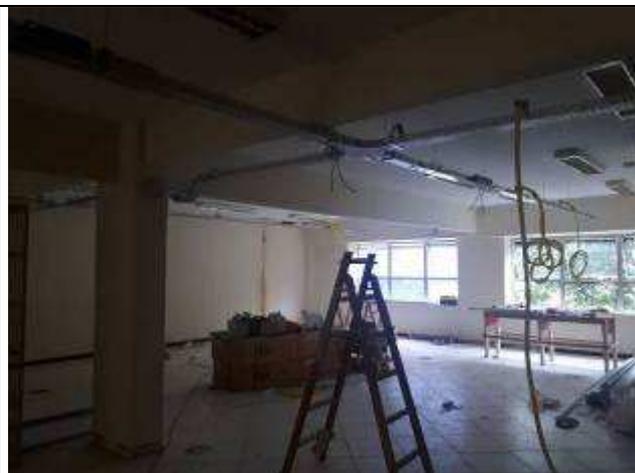
Figura 17E: retirada instalações, nova infraestrutura - 9ª VT

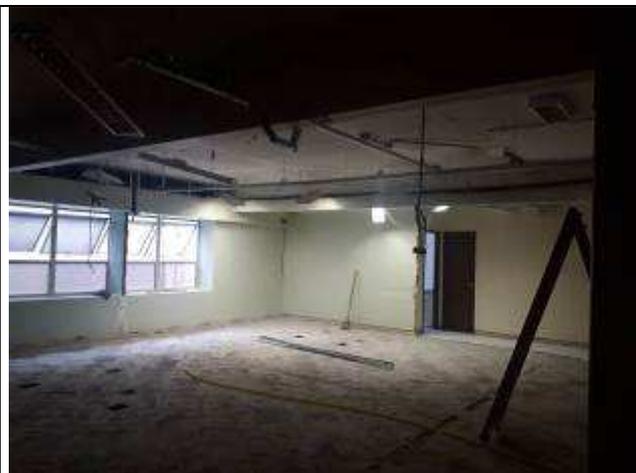
Figura 18E: retirada instalações, nova infraestrutura - 9ª VT

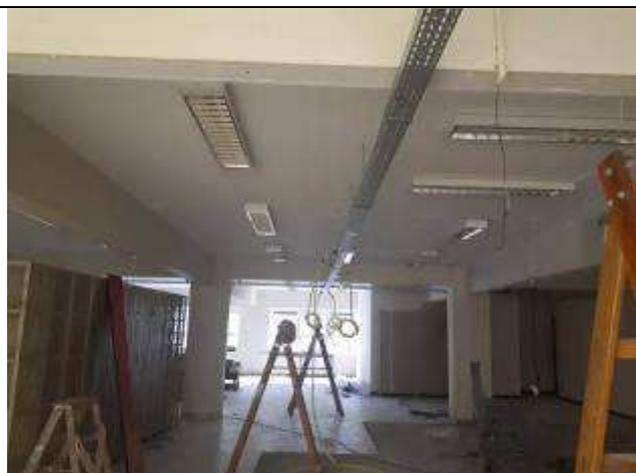
Figura 19E: retirada instalações, nova infraestrutura - 9ª VT

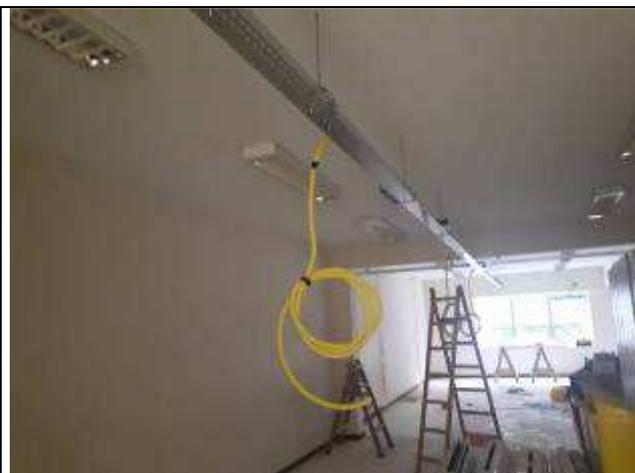
Figura 20E: retirada instalações, nova infraestrutura - 9ª VT

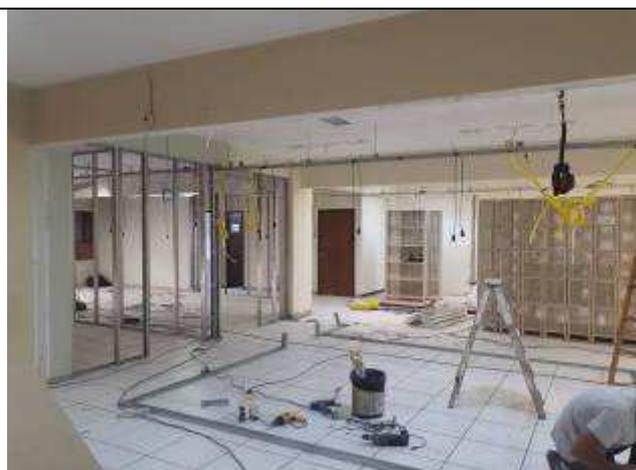
Figura 21E: infraestrutura, cabeamento - 9ª VT

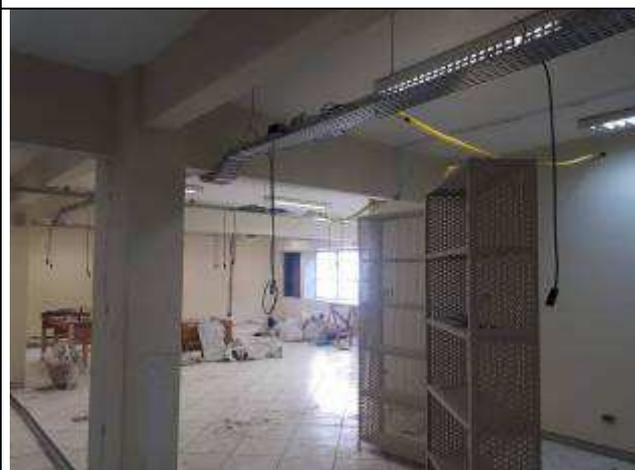
Figura 22E: infraestrutura, cabeamento - 9ª VT

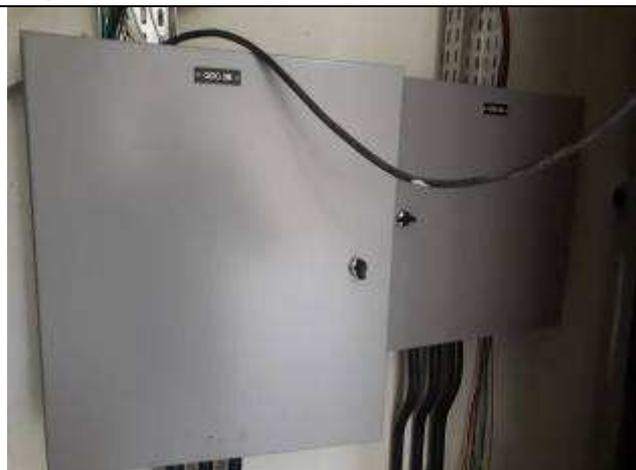
Figura 23E: quadros elétricos - 9ª VT

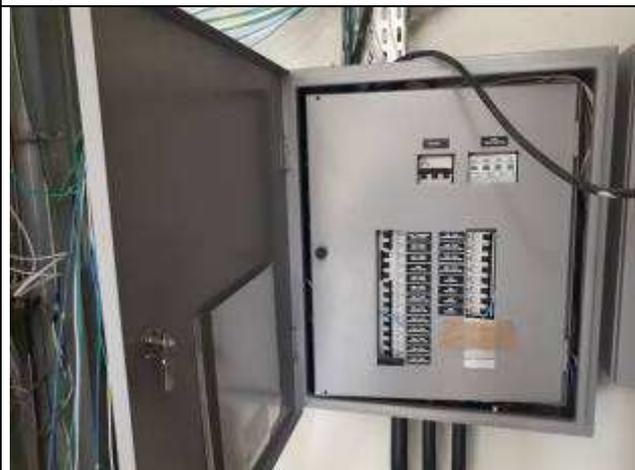
Figura 24E: quadros elétricos - 9ª VT

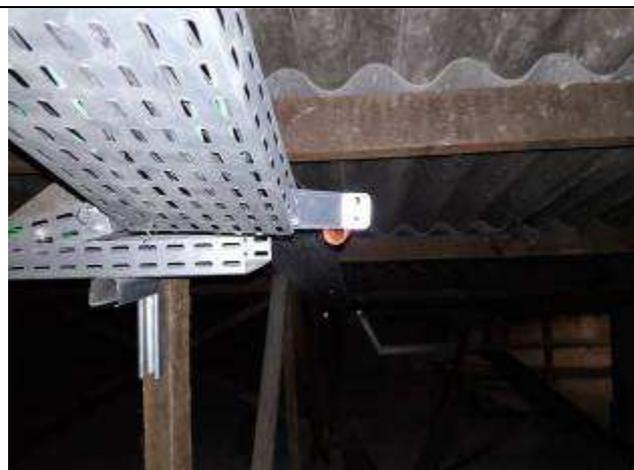
Figura 29E: infraestrutura - eletrocalhas ar cobertura VM362

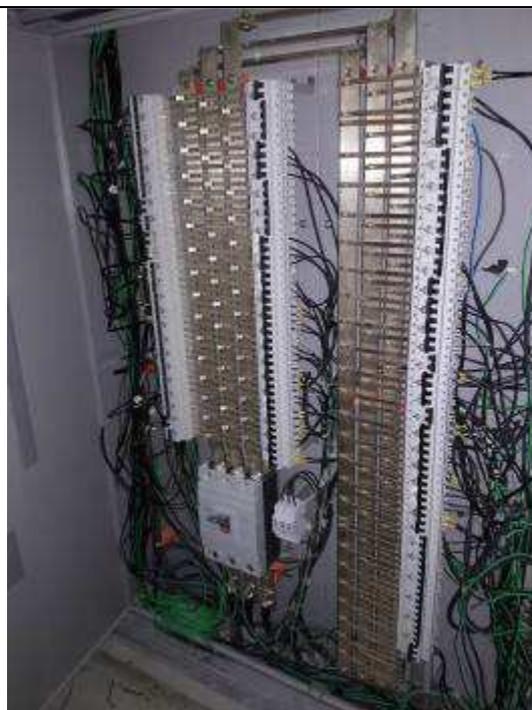
Figura 30E: cabeamento elétrico ar condicionado cobertura VM362
