RELATÓRIO FOTOGRÁFICO – 3ª MEDIÇÃO

OBRA: **EXECUÇÃO DE OBRA DE CONSTRUÇÃO DO IMÓVEL PARA A VARA DO TRABALHO DE DOIS VIZINHOS**

CONTRATADA: **CONSTRUTORA DINÂMICA LTDA**

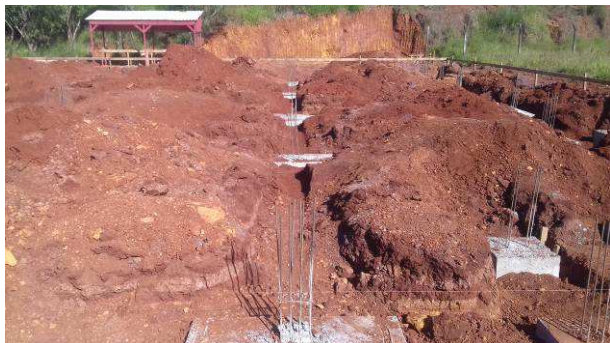
Figura 01C: Abertura de valas para execução da infraestrutura (baldrames e blocos)

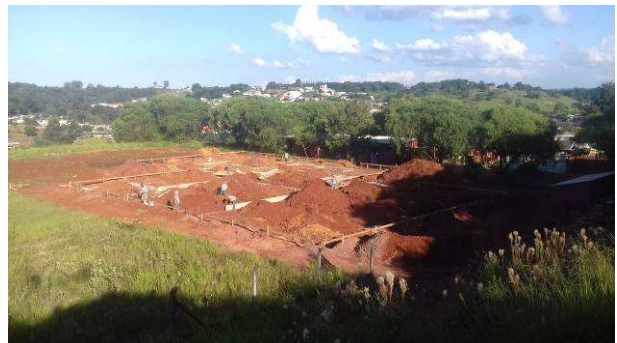
Figura 02C: Abertura de valas para execução da infraestrutura (baldrames e blocos), visão geral do terreno

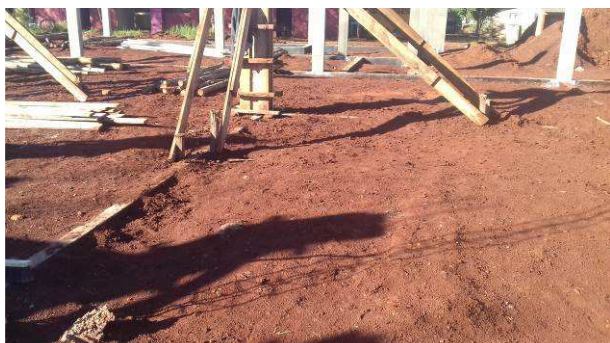
Figura 03C: Reaterro de blocos, baldrames e entre baldrames

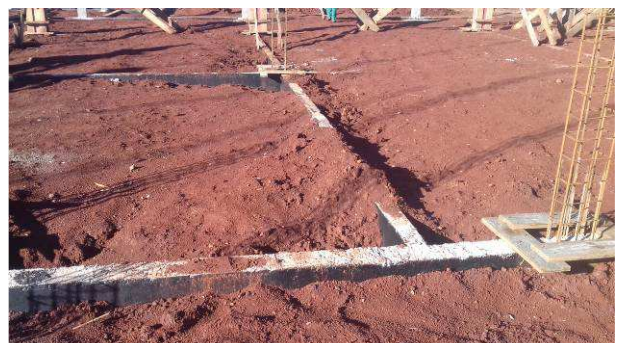
Figura 04C: Reaterro de blocos, baldrames e entre baldrames

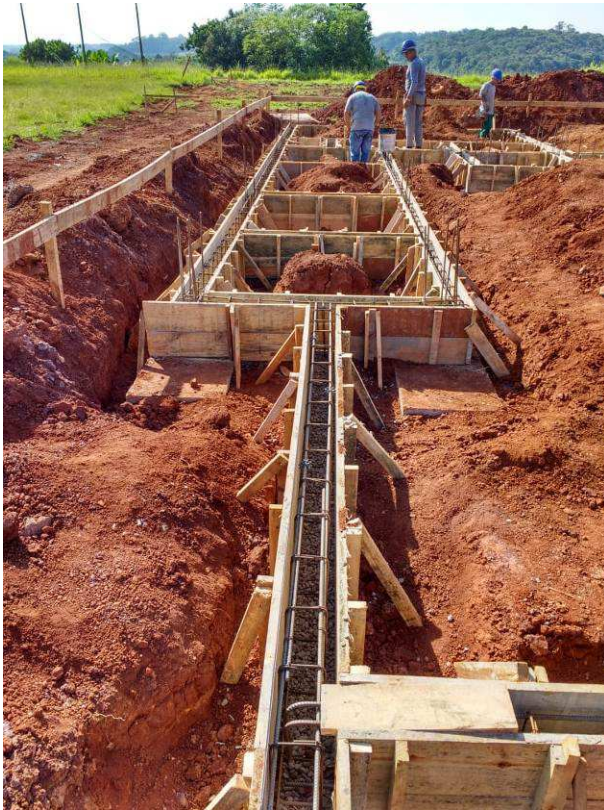
Figura 05C: Execução de fôrmas para vigas baldrame

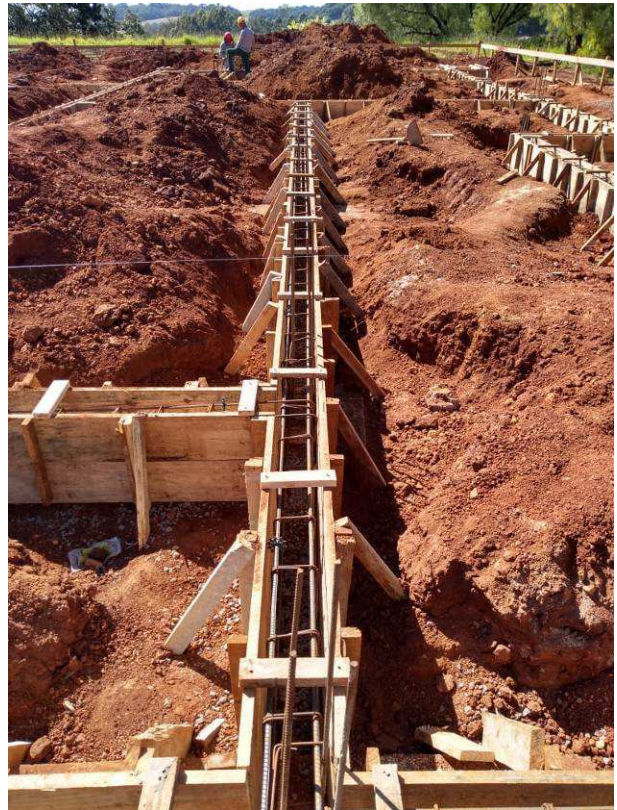
Figura 06C: Execução de fôrmas para vigas baldrame

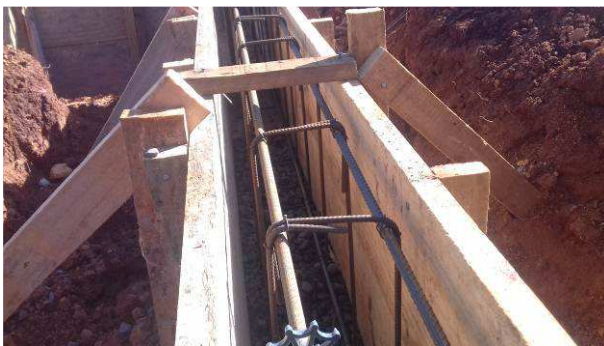
Figura 07C: Fôrmas e armaduras de uma viga baldrame

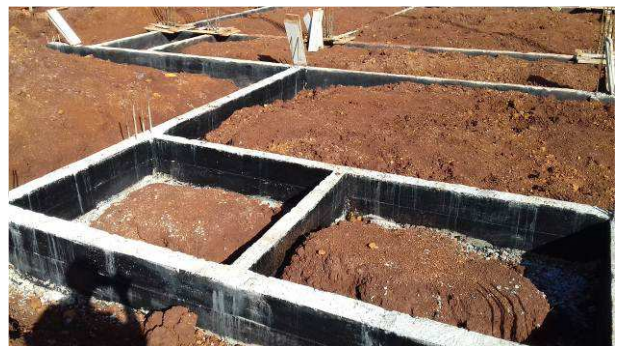
Figura 08C: Vigas baldrame já desformadas

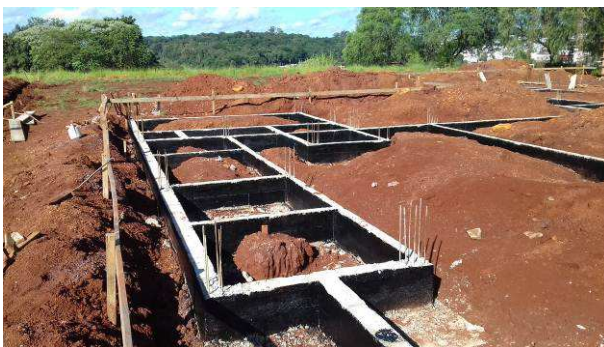
Figura 09C: Vigas baldrame já desformadas

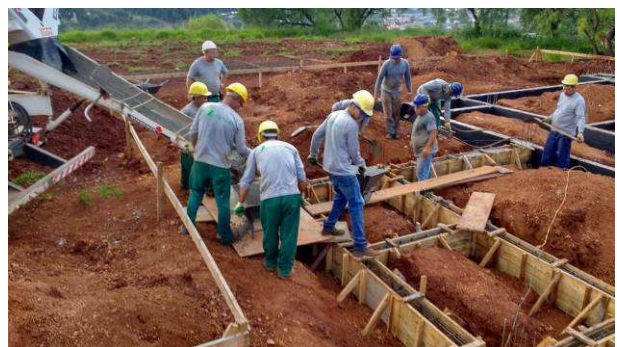
Figura 10C: Operários realizando a concretagem de vigas baldrame

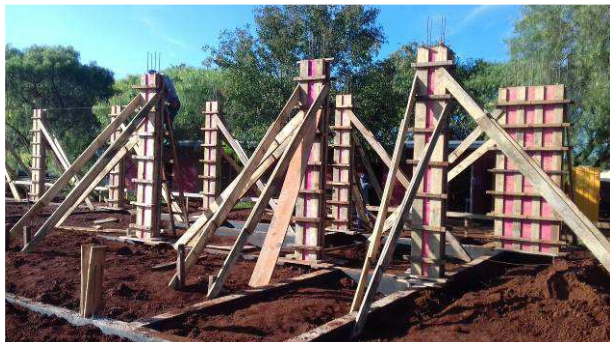
Figura 11C: Fôrmas de pilares sendo escoradas

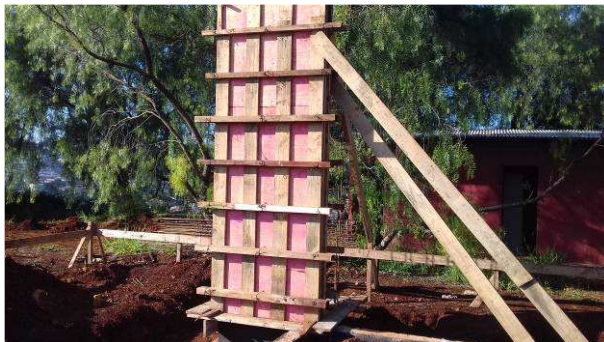
Figura 12C: Fôrma de pilar montada e escorada

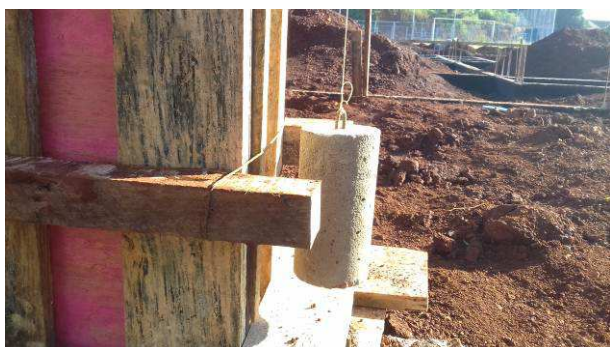
Figura 13C: Preparação do pilar para concretagem - execução do nivelamento (prumo) da fôrma

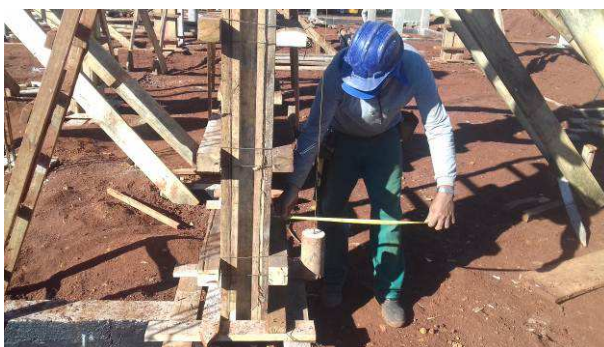
Figura 14C: Operários realizando o nivelamento (prumo) da fôrma

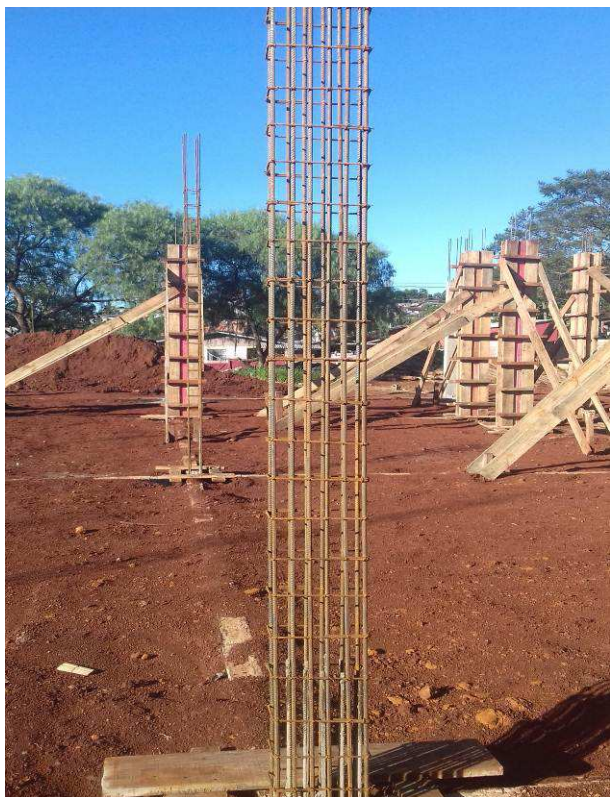
Figura 15C: Armadura de pilar, já ancorada na espera

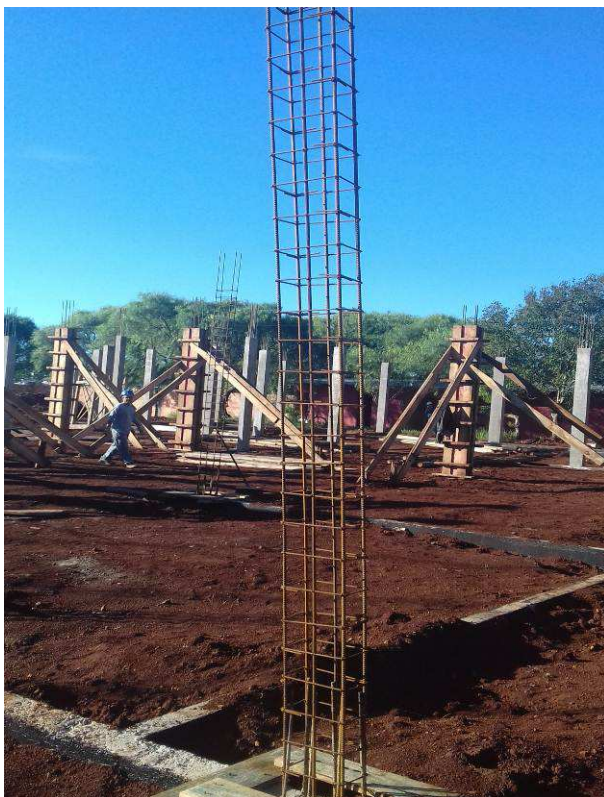
Figura 16C: Armadura de pilar, aguardando fôrma

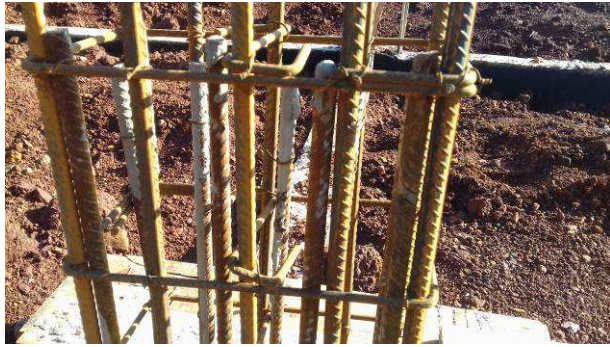
Figura 17C: Detalhe da ancoragem de armadura na espera

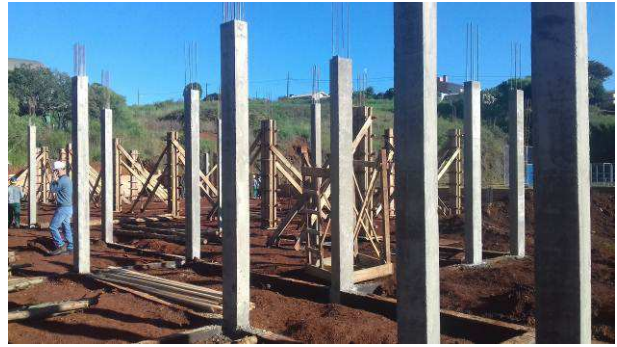
Figura 18C: Pilares concretados e já desformados

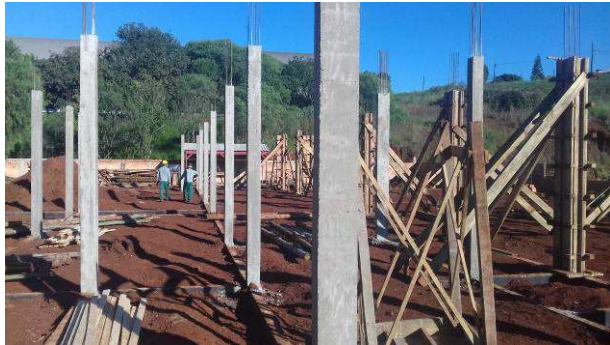
Figura 19C: Pilares concretados e já desformados

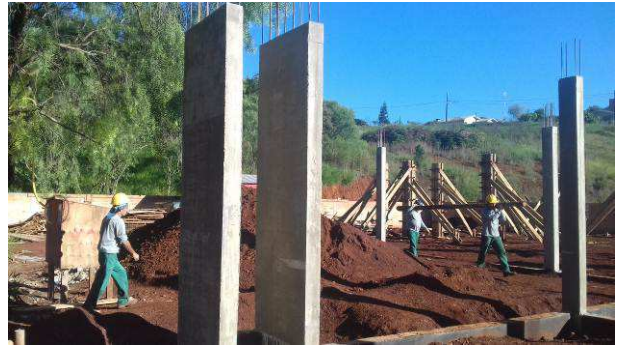
Figura 20C: Pilares concretados e já desformados

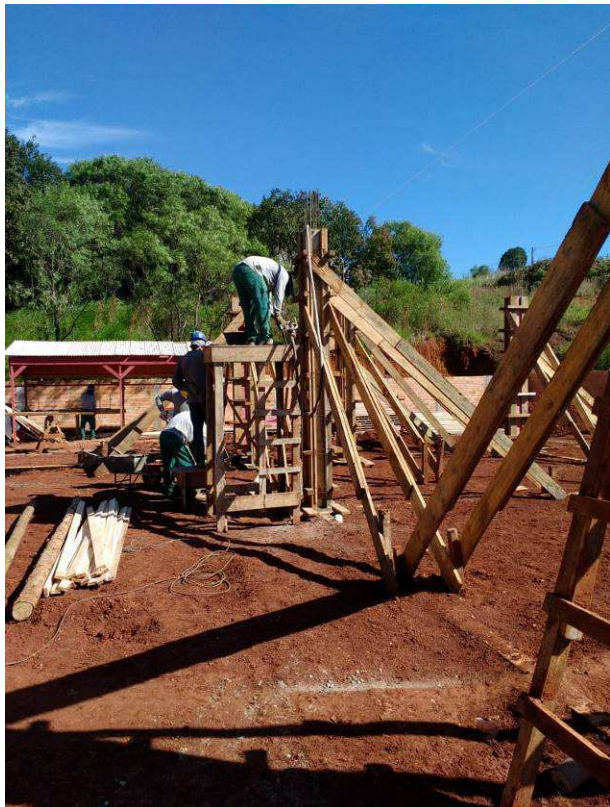
Figura 21C: Operários realizando a concretagem de pilar

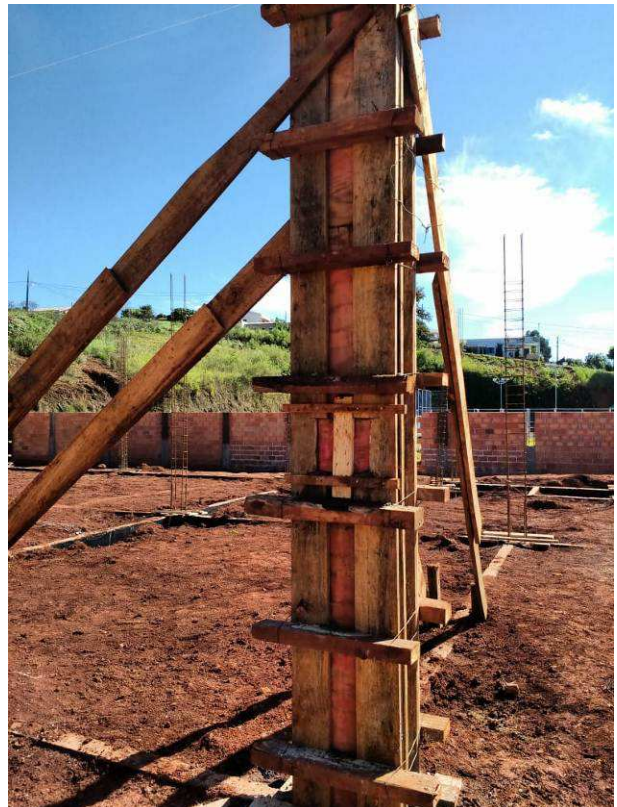
Figura 22C: Detalhe da janela de concretagem a meia-altura do pilar

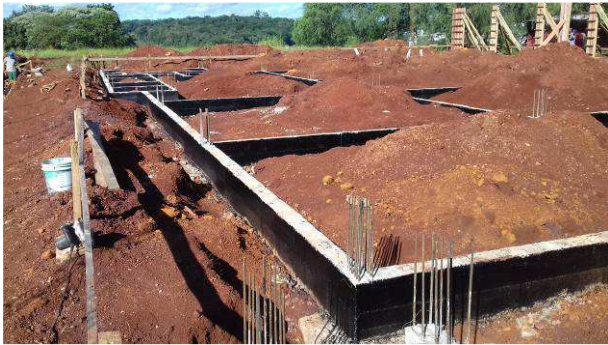
Figura 23C: Vigas baldramas com faces laterais "pintadas" com impermeabilizante a base de emulsão asfáltica

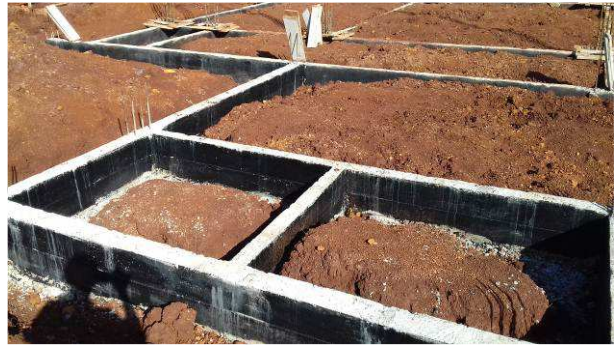
Figura 24C: Vigas baldramas com faces laterais "pintadas" com impermeabilizante a base de emulsão asfáltica

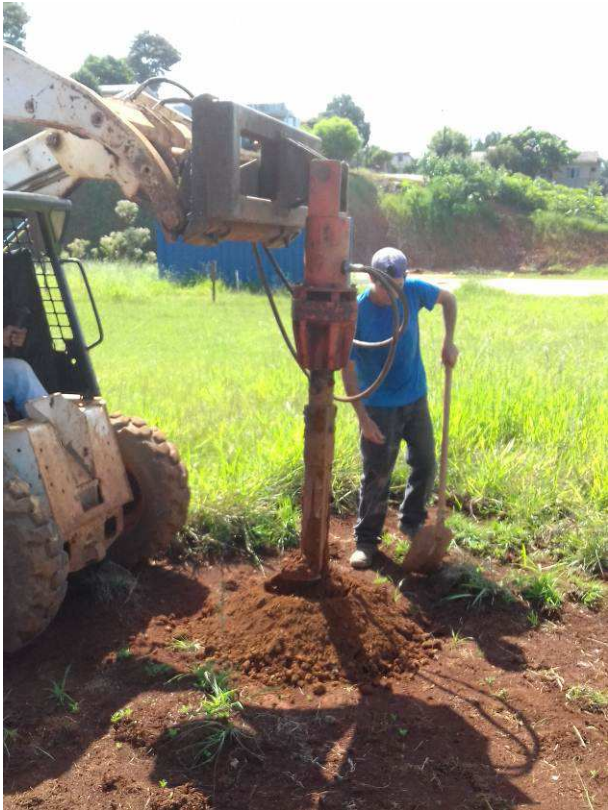
Figura 25C: Perfuração de uma estaca-broca

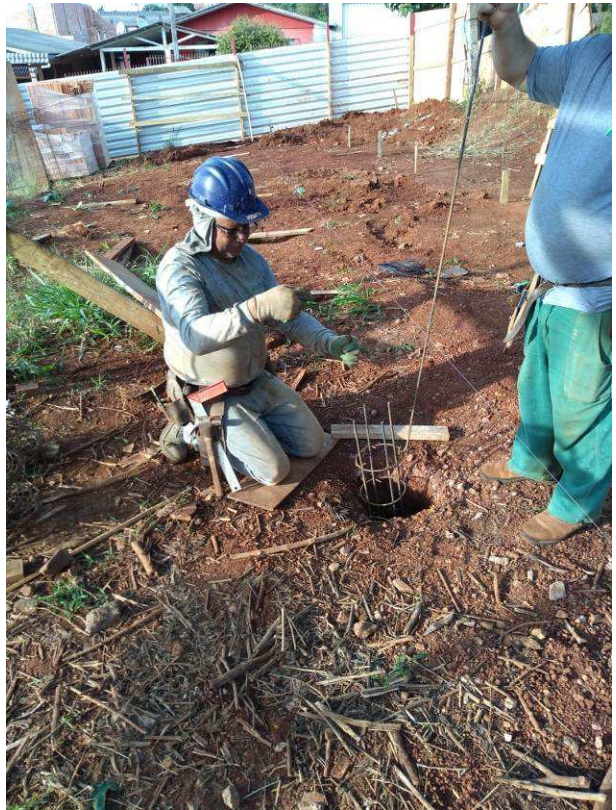
Figura 26C: Operários realizando a acomodação da armadura de estaca, para concretagem do furo

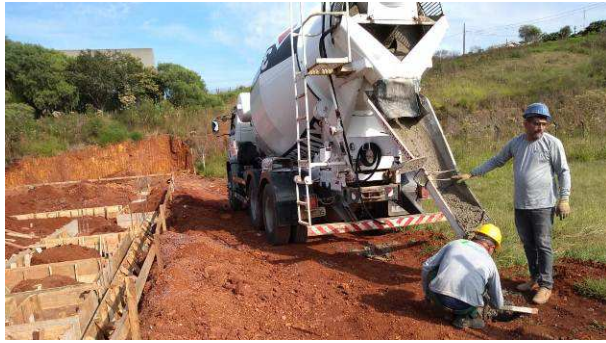
Figura 27C: Realização de concretagem de estacas com uso de caminhão-betoneira

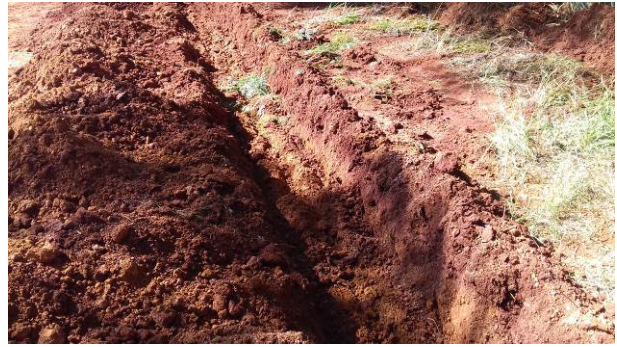
Figura 28C: Abertura de vala para execução de fôrmas da viga baldrame do muro

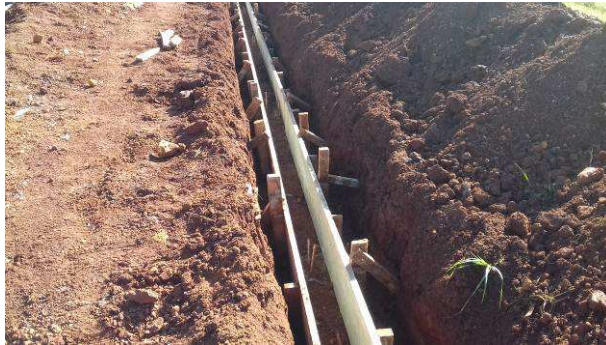
Figura 29C: Fôrma de viga baldrame do muro sendo concluída

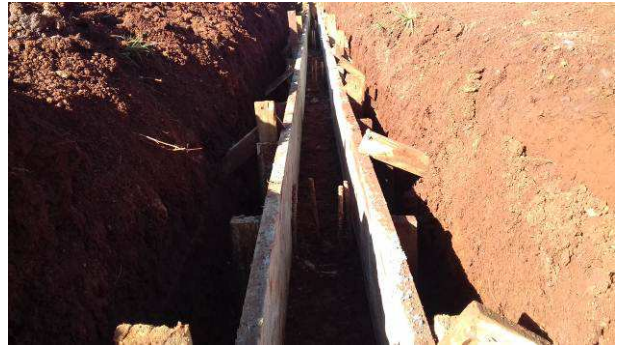
Figura 30C: Fôrma de viga baldrame do muro sendo concluída

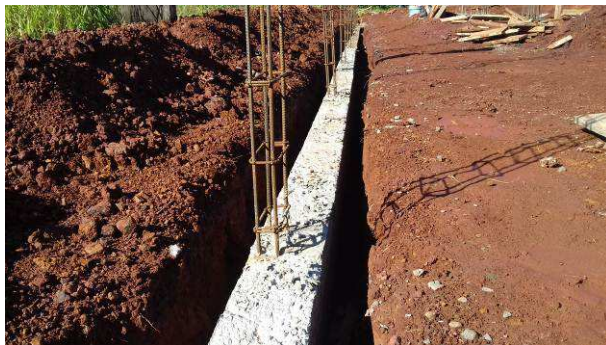
Figura 31C: Viga baldrame do muro de fechamento do terreno, já concretada e desformada

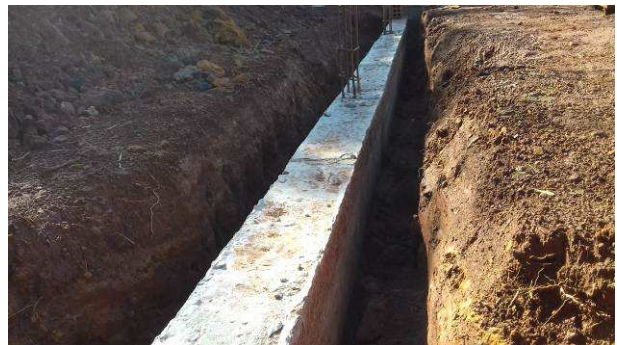
Figura 32C: Viga baldrame do muro de fechamento do terreno, já concretada e desformada

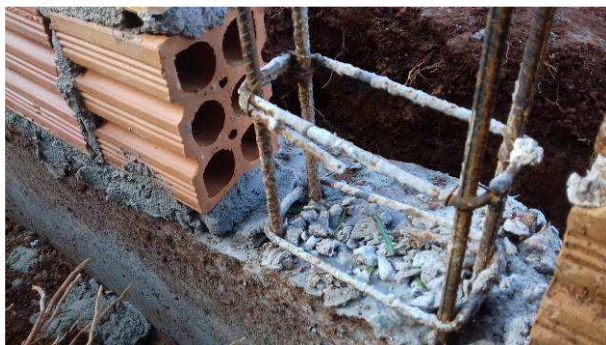
Figura 33C: No detalhe, armadura de um pilarete de travamento do muro, ancorada na viga baldrame

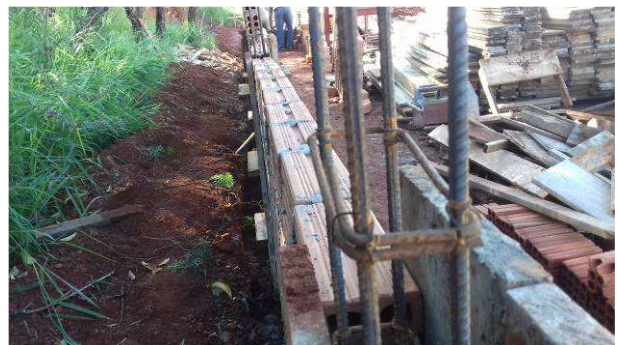
Figura 34C: Pilaretes de travamento da alvenaria do muro

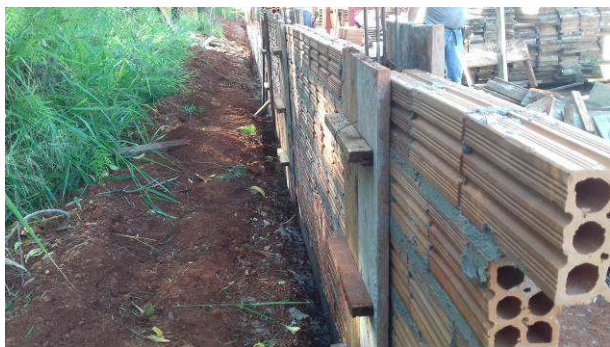
Figura 35C: No detalhe, alvenaria do muro e fôrmas de pilaretes de travamento

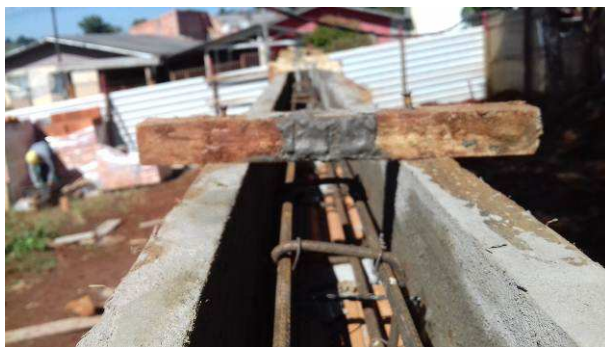
Figura 36C: No detalhe, fôrma e armaduras da viga cinta de coroamento do muro

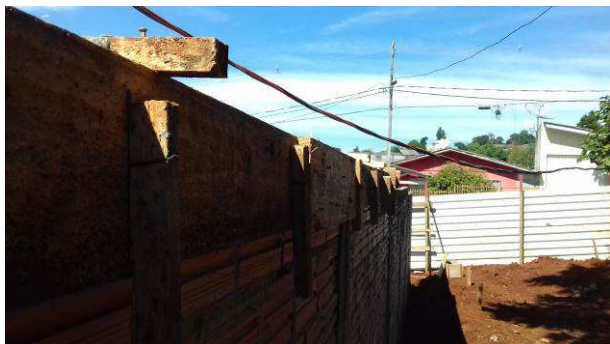
Figura 37C: No detalhe, fôrma da viga cinta de travamento do muro

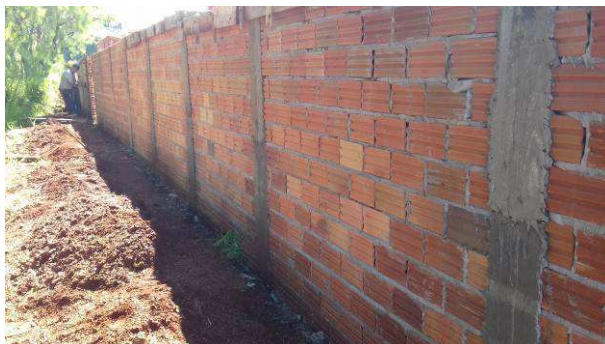
Figura 38C: Alvenaria do muro de fechamento do terreno

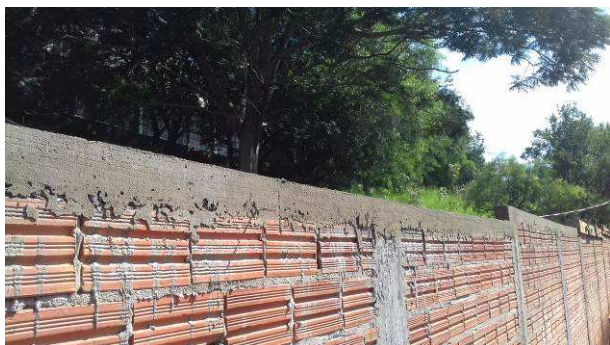
Figura 39C: Viga cinta de travamento do muro, após concretagem e desforma

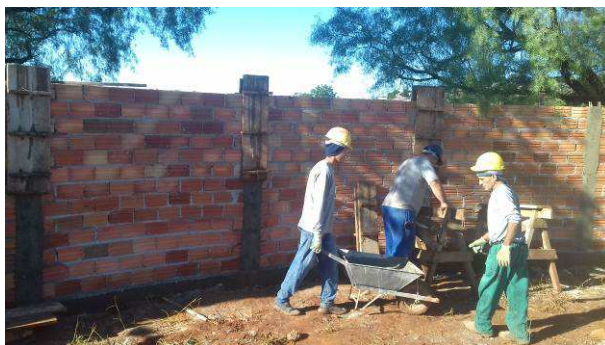
Figura 40C: Operários realizando a concretagem de pilaretes de travamento do muro

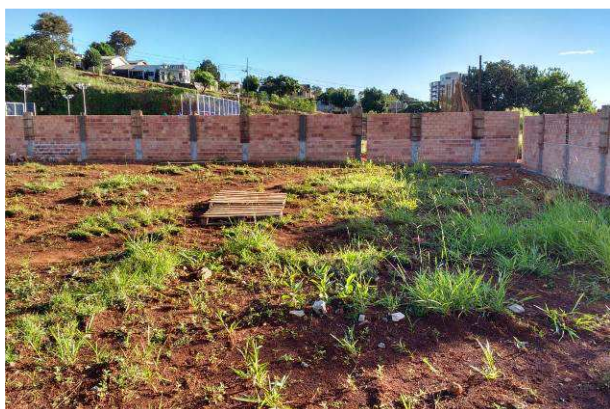
Figura 41C: Muro de fechamento do terreno - Fundos e parte da lateral direita

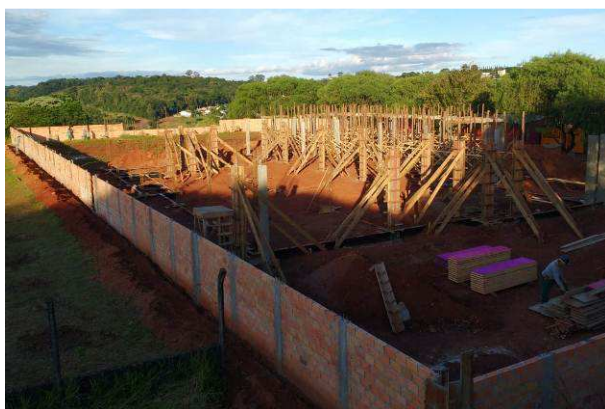
Figura 42C: Muro de fechamento do terreno - visão geral
