## **RELATÓRIO – 4ª MEDIÇÃO**

**OBRA: EXECUÇÃO DE OBRA DE CONSTRUÇÃO DO IMÓVEL PARA A VARA DO  
TRABALHO DE DOIS VIZINHOS**

**CONTRATADA: CONSTRUTORA DINÂMICA LTDA**

TP 03/2018 - Contrato 81/2018 Empenho Inicial - 2018NE0002966	Relatório - 4ª Medição [KLS] Obra Nº 61 NAO	Página 1 de 20
--	--	----------------

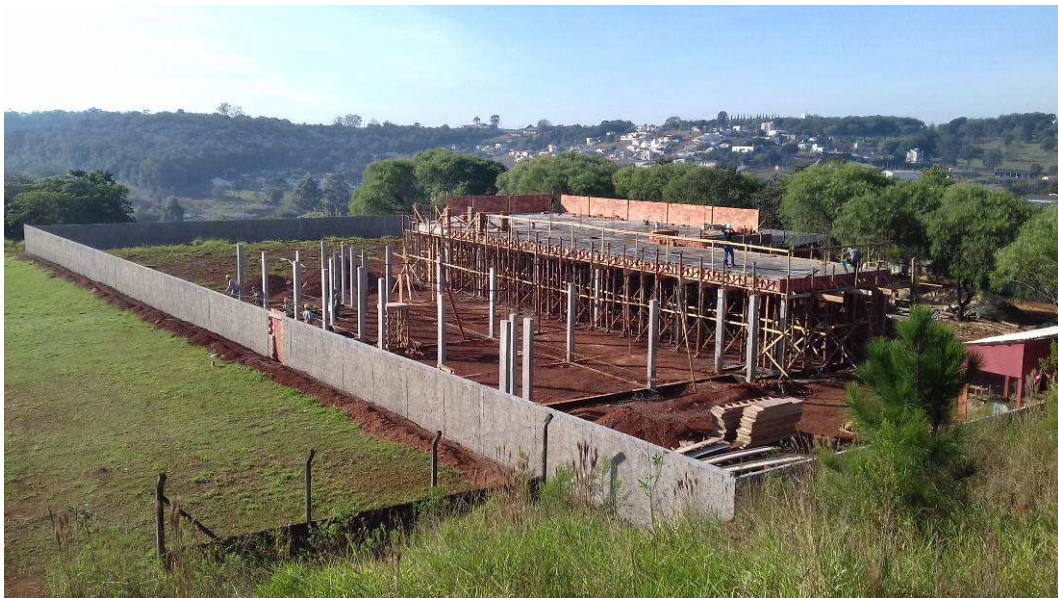
Figura 1 – Visão geral do canteiro de obra

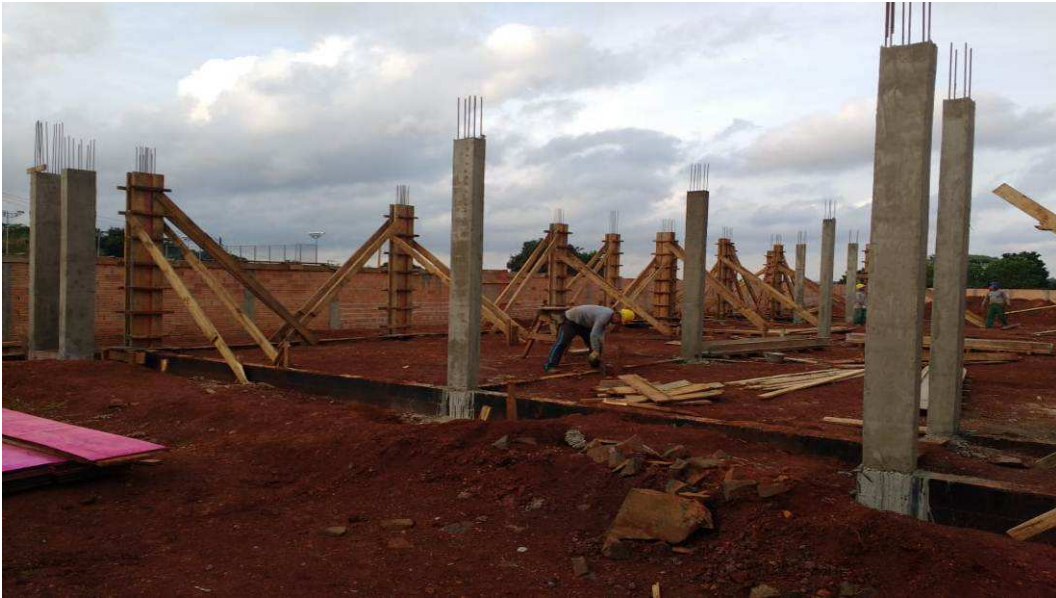
Figura 2 – Concretagem dos últimos pilares

Desde a etapa anterior, a contratada vinha realizando a concretagem dos pilares do nível cobertura e, nesta etapa a contratada finalizou a execução dos pilares deste

nível, com a confecção de formas, armaduras e concretagem dos pilares P6, P8, P9, P19, P20, P10, P2, P3, P11, P21, P4, P12, P15, P5 e P17. Assim, temos:

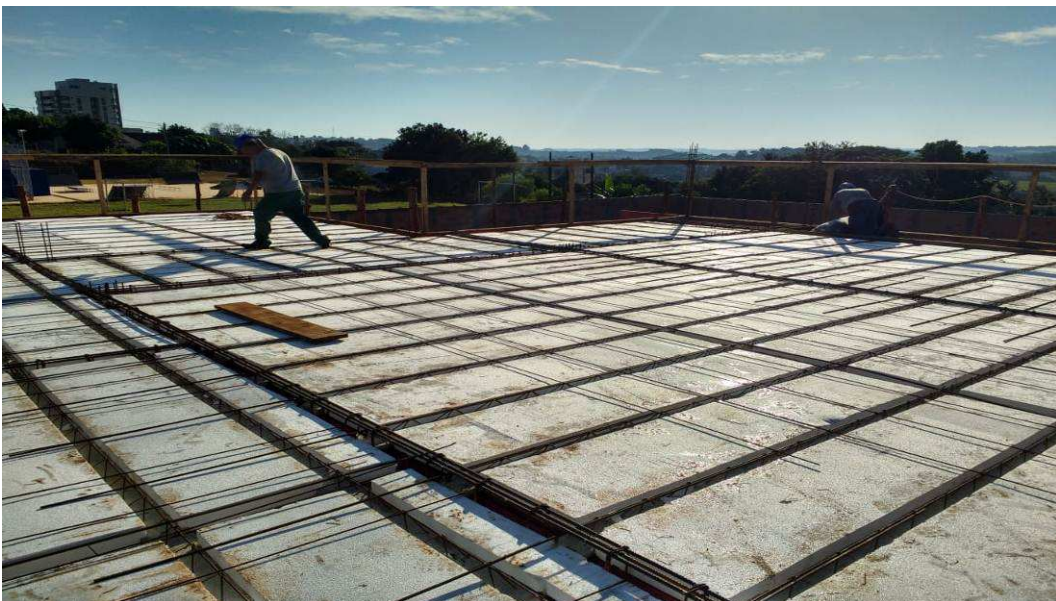
Figura 3 – Preparo da laje de cobertura

Nesta etapa, a contratada realizou o escoramento, a instalação das vigotas treliçadas, a instalação das lajotas de EPS, o corte e instalação das armaduras negativas e a concretagem dos panos de lajes L16, L17, L18, L19, L20, L21, L22, L23, L24, L25, L26 e L27. A laje pré-moldada foi fornecida pela empresa Lajes Três Marias, que também se encarregou de emitir a ART de fornecimento e o projeto de montagem.

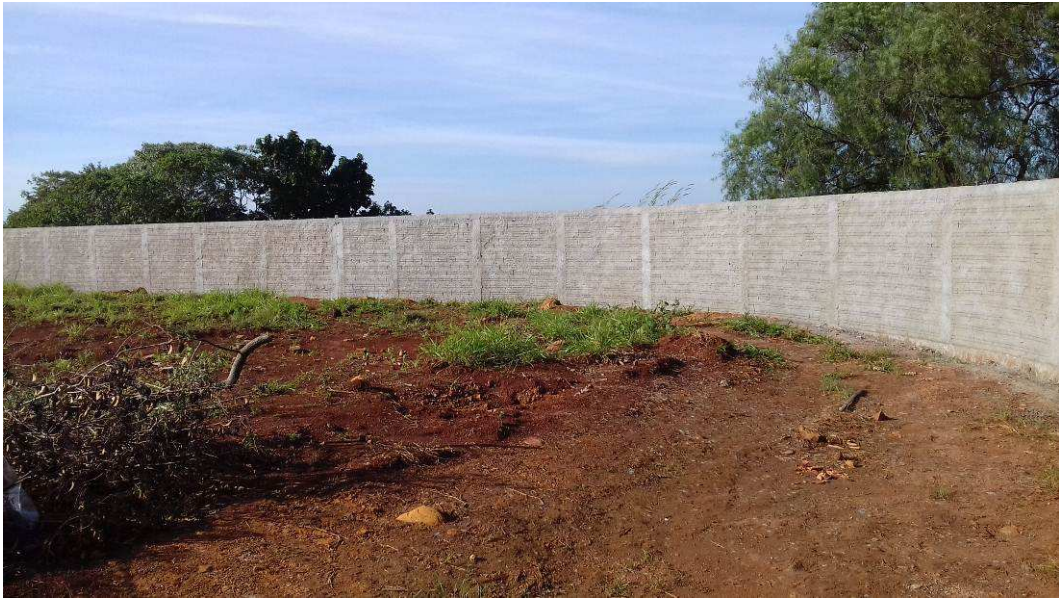
Figura 4 – Muro de fechamento do terreno

Nesta etapa, a contratada finalizou a execução das vigotas de travamento do muro de fechamento do terreno. O coroamento se deu com a aplicação das fôrmas e, na sequência, a aplicação das armaduras e concretagem dos elementos.

Antes da realização dos serviços acima, a contratada realizou a finalização da alvenaria dos muros, assentando tijolos cerâmicos furados, em meia-vez (em pé), até alcançar a altura de 2,00m.

Os muros laterais, frontais e dos fundos, receberam chapisco interno e externo, nesta etapa.
