**RELATÓRIO FOTOGRÁFICO – 4ª MEDIÇÃO****OBRA: EXECUÇÃO DE OBRA DE CONSTRUÇÃO DO IMÓVEL PARA A VARA DO TRABALHO DE DOIS VIZINHOS****CONTRATADA: CONSTRUTORA DINÂMICA LTDA**

Considerando a instituição da Comissão de Recebimento e Fiscalização da **EXECUÇÃO DE OBRA DE CONSTRUÇÃO DO IMÓVEL PARA A VARA DO TRABALHO DE DOIS VIZINHOS**, objeto do Contrato Nº 81/2018, TP 03/2018, com efeitos através do despacho exarado pela Sra. Ordenadora da Despesa, os componentes abaixo elencados apresentam o relatório fotográfico das vistorias realizadas, que tiveram como objetivo a fiscalização dos serviços executados pela contratada, no período de 16/05/2019 até 13/06/2019 (data da 4ª Medição).

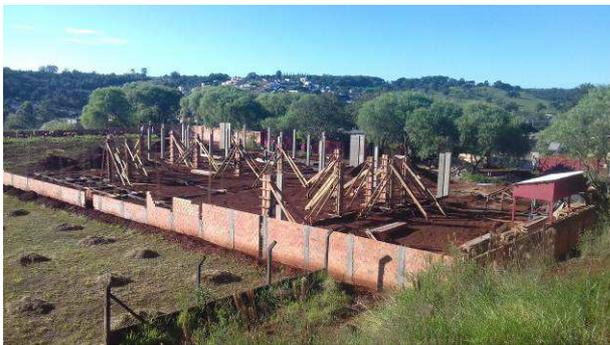
Figura 01C: Preparo das fôrmas dos pilares

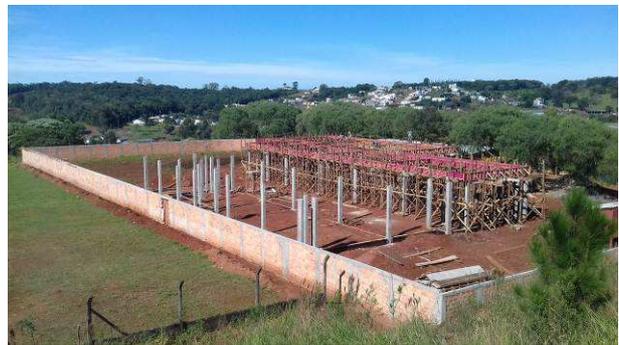
Figura 02C: Pilares concretados na parte dos fundos

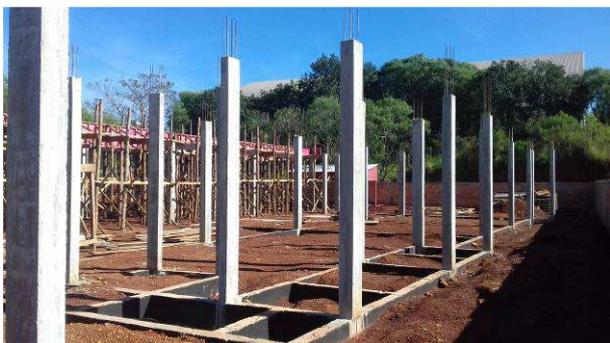
Figura 03C: Detalhe dos pilares já desformados

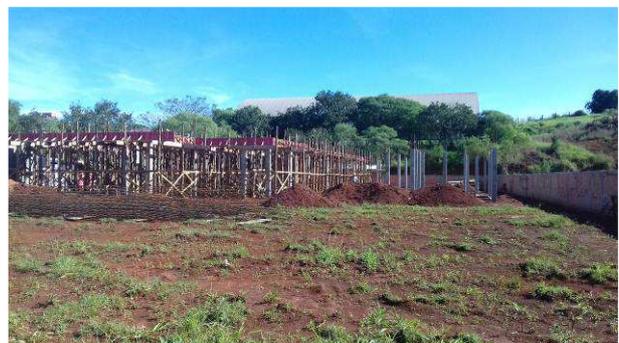
Figura 04C: Pilares localizados nos fundos

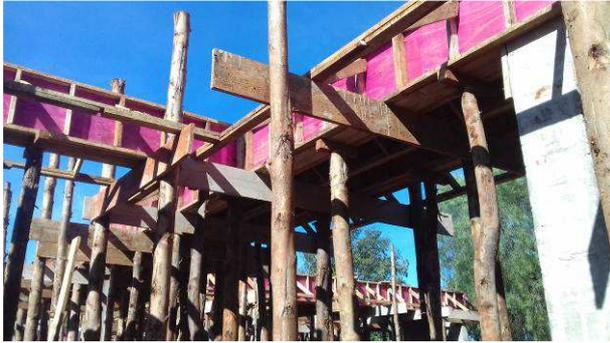
Figura 05C: Detalhe de fôrmas de vigas da cobertura

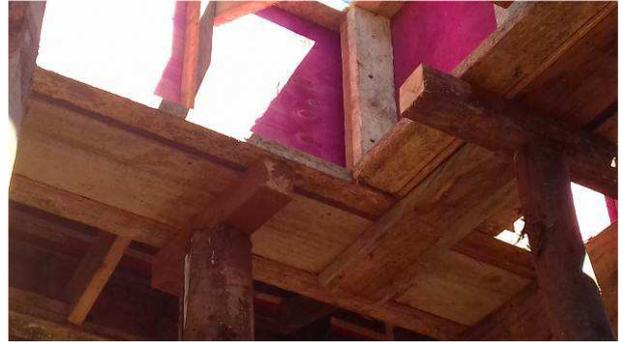
Figura 06C: Escoramento de formas de vigas

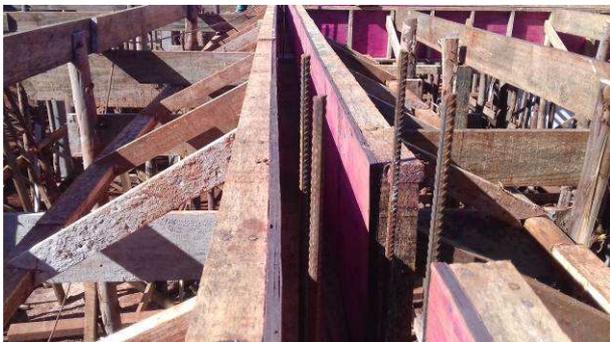
Figura 07C: Fôrmas de vigas da cobertura, travada

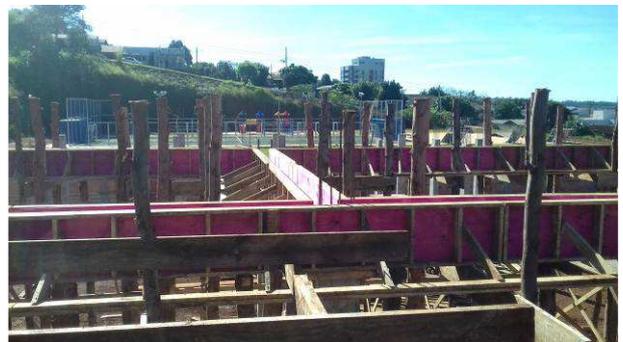
Figura 08C: Fôrmas de vigas da cobertura, no detalhe

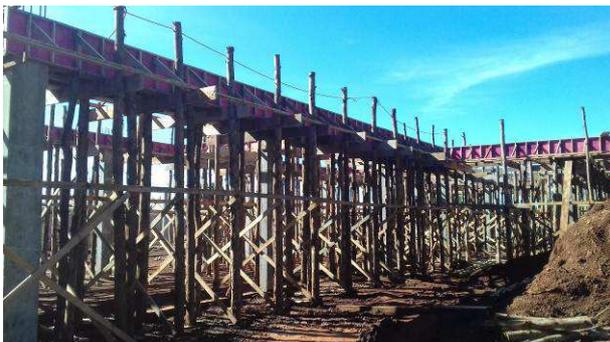
Figura 09C: Face frontal do imóvel, com fôrmas de vigas

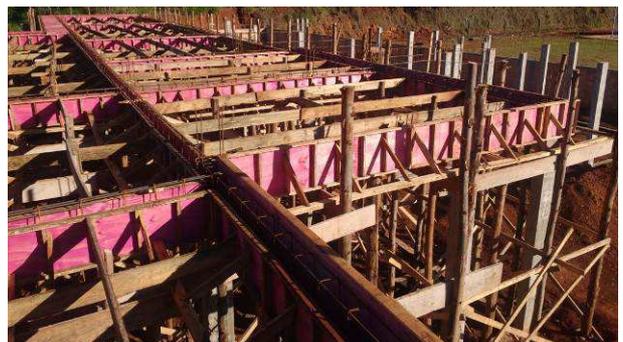
Figura 10C: Fôrmas de vigas com armaduras instaladas

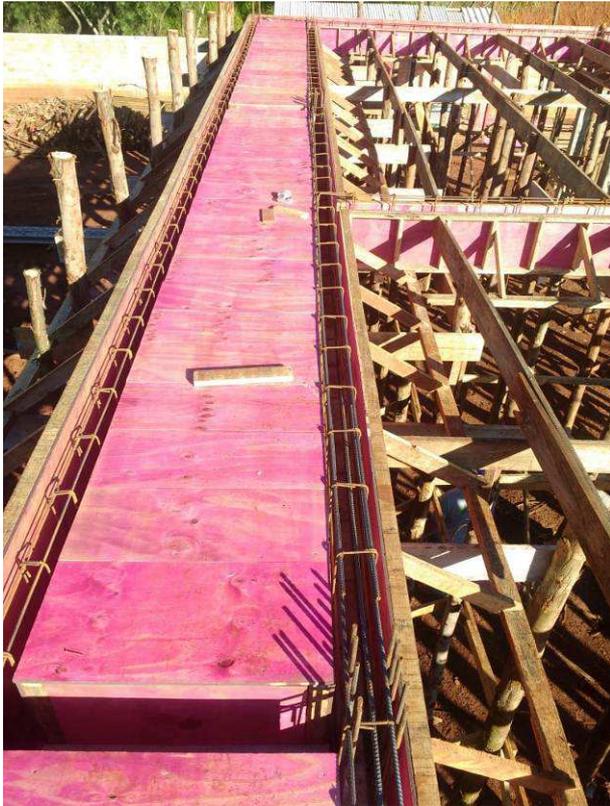
Figura 11C: Armaduras instaladas nas vigas V13 e V17

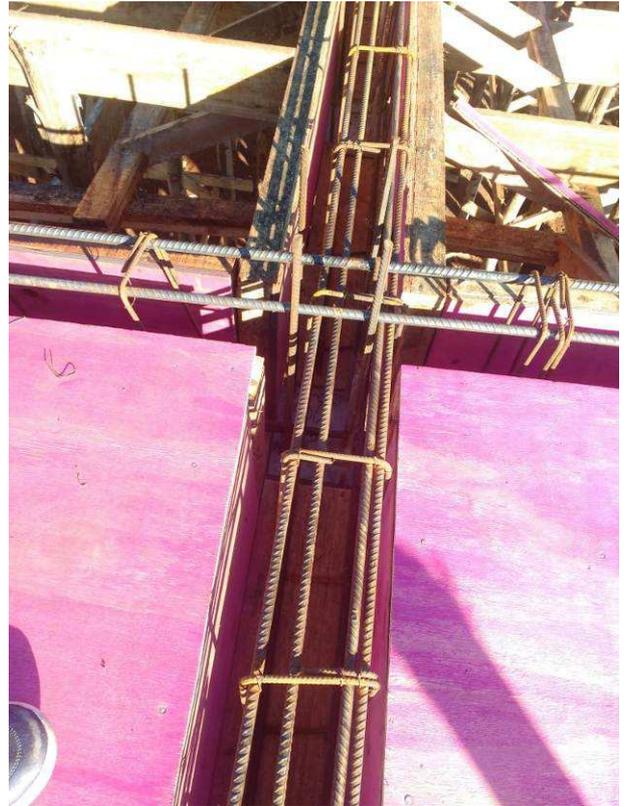
Figura 12C: Armaduras nas vigas V20 e V43

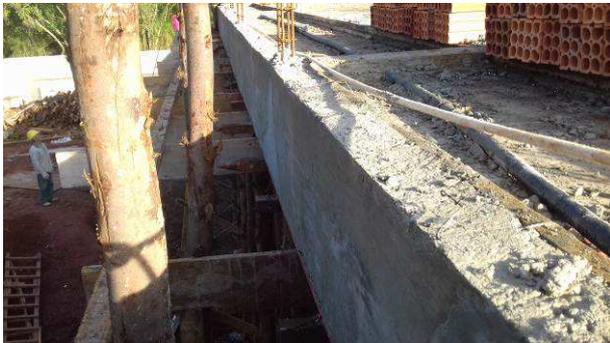
Figura 13C: Viga V17, já concretada

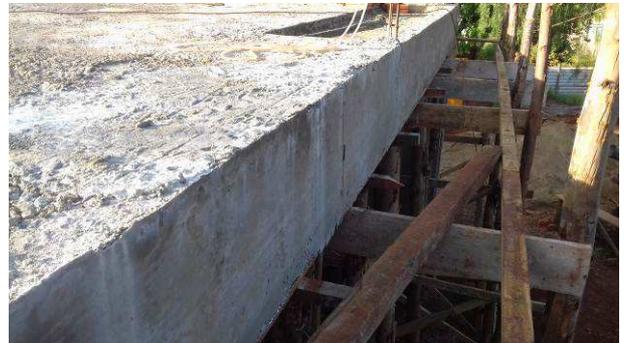
Figura 14C: Viga V23, já concretada

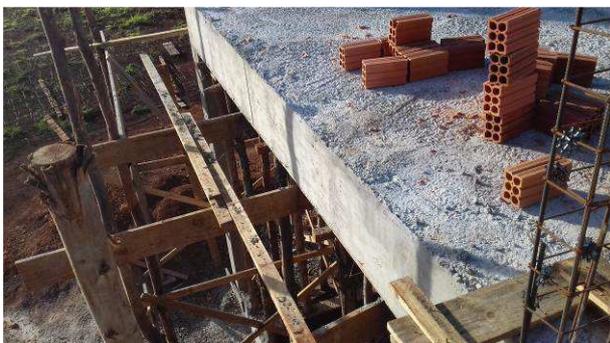
Figura 15C: Viga V16, já concretada

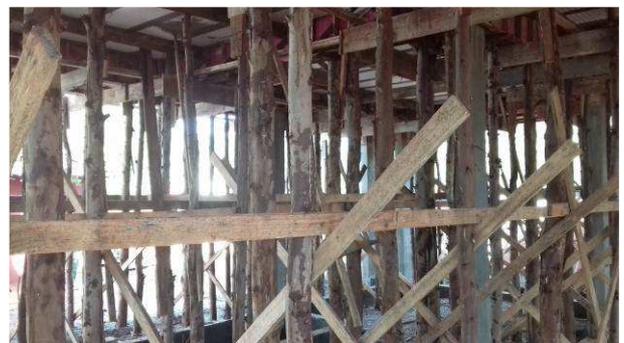
Figura 16C: Detalhe de escoramento de laje

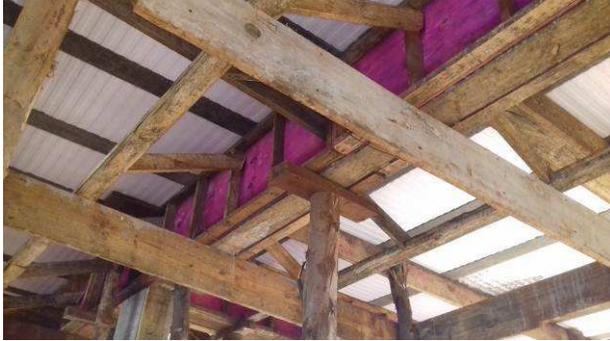
Figura 17C: Escoramento de laje e viga

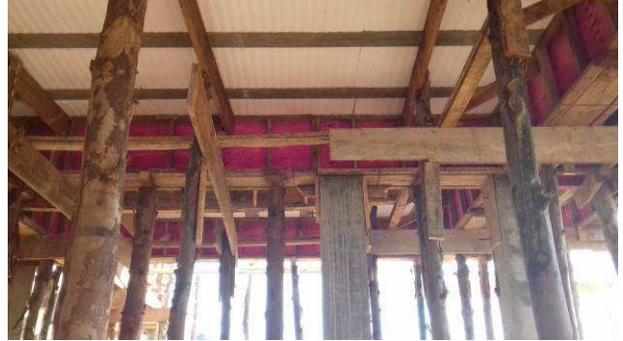
Figura 18C: Detalhe de escoramento da laje L24

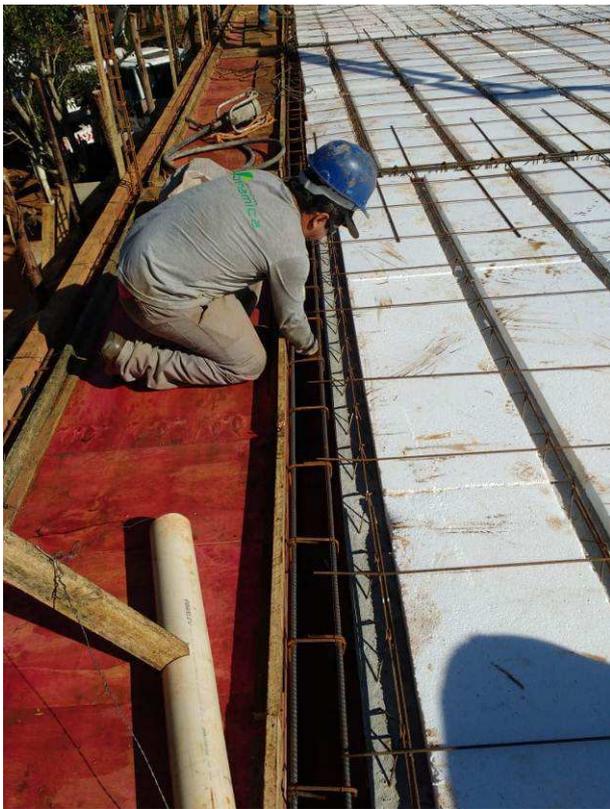
Figura 19C: Preparo de armadura negativa - L26 e L27

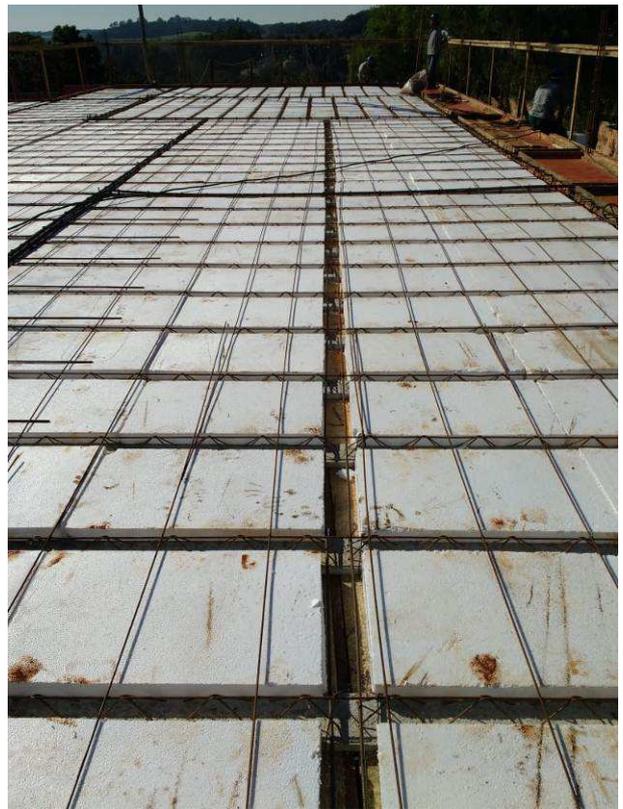
Figura 20C: Preparo de nervura transversal em laje

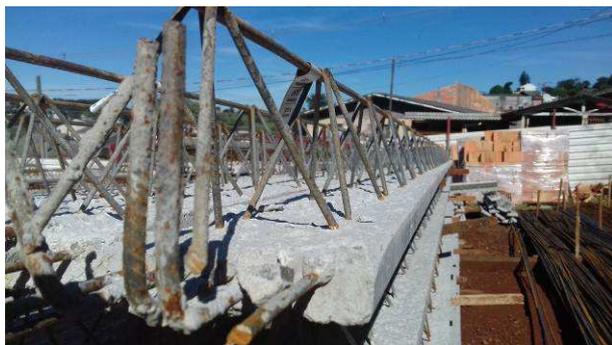
Figura 21C: Detalhe de vigota treliçada

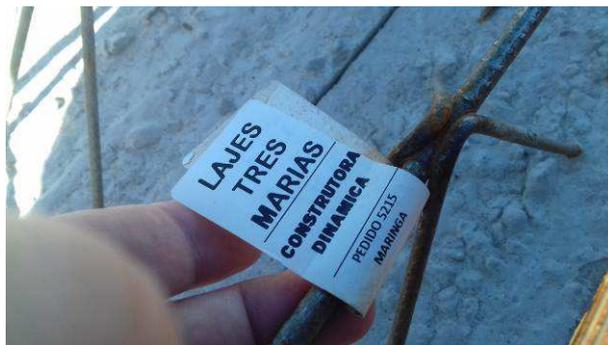
Figura 22C: Etiqueta identificadora do fabricante da laje

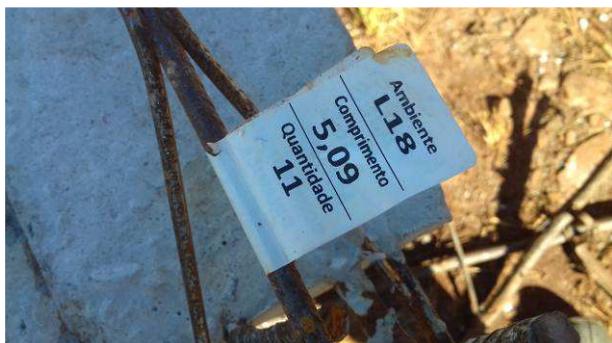
Figura 23C: Etiqueta de localização da vigota na laje

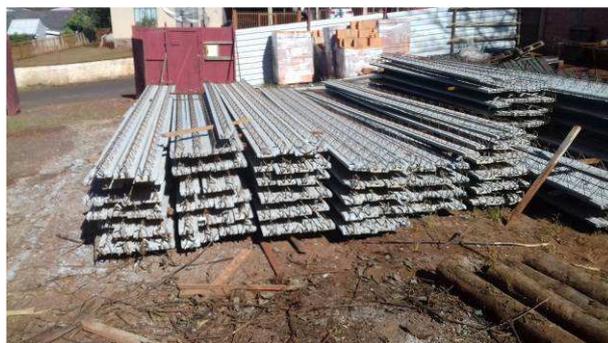
Figura 24C: Vigotas treliçadas estocadas no canteiro

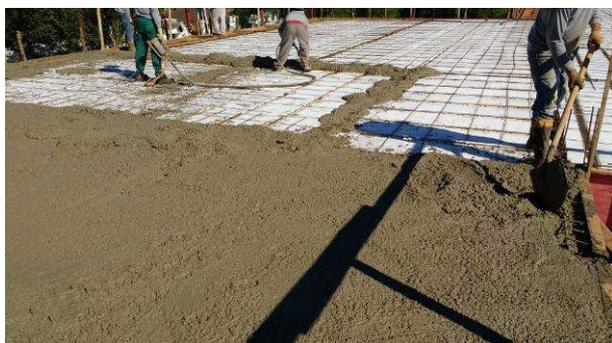
Figura 25C: Início da concretagem de trecho de laje

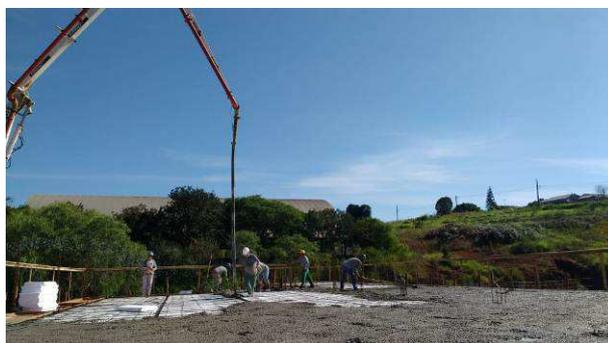
Figura 26C: Uso de lança na concretagem das lajes

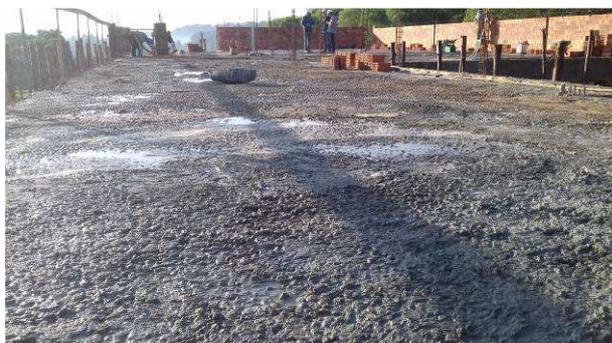
Figura 27C: Lajes L21 a L23, após concretagem

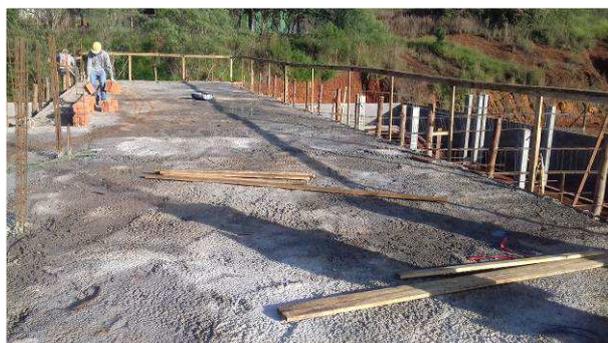
Figura 28C: Lajes L16 a L20, após concretagem

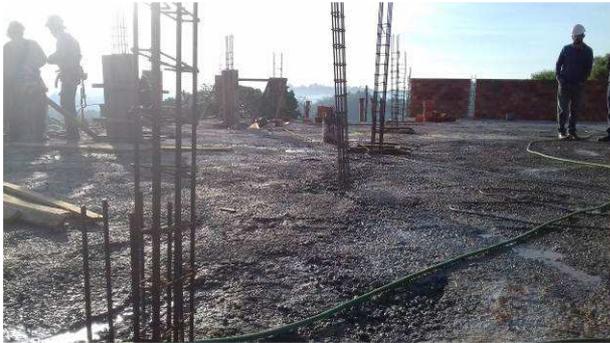
Figura 29C: Ferragem de pilaretes da platibanda

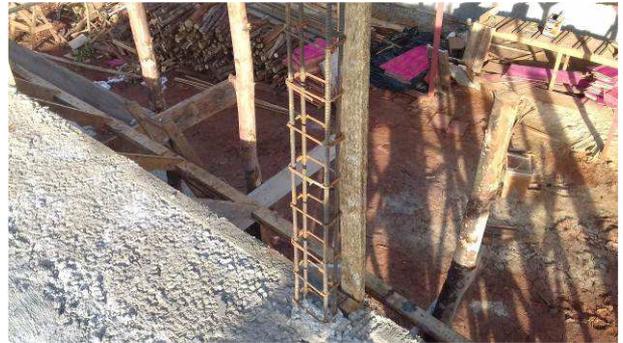
Figura 30C: Detalhe de armadura de um pilarete

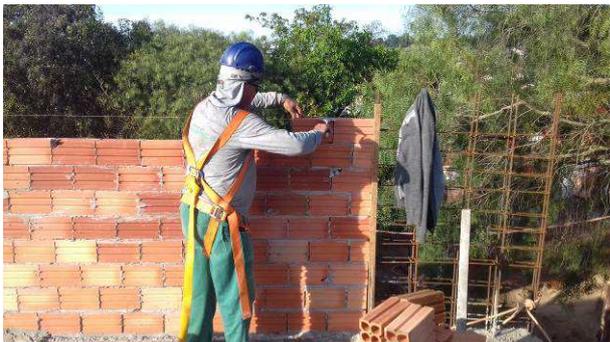
Figura 31C: Operário levantando alvenaria da platibanda

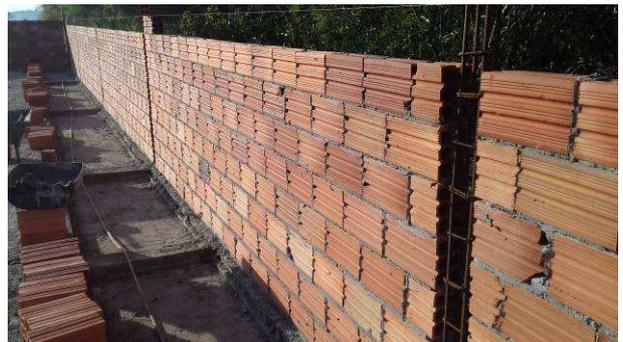
Figura 32C: Alvenaria da platibanda frontal

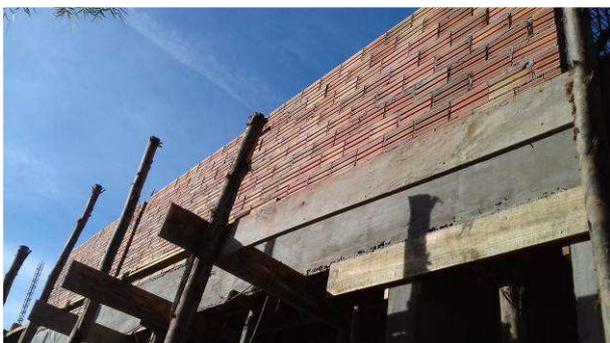
Figura 33C: Alvenaria da platibanda sobre PAB

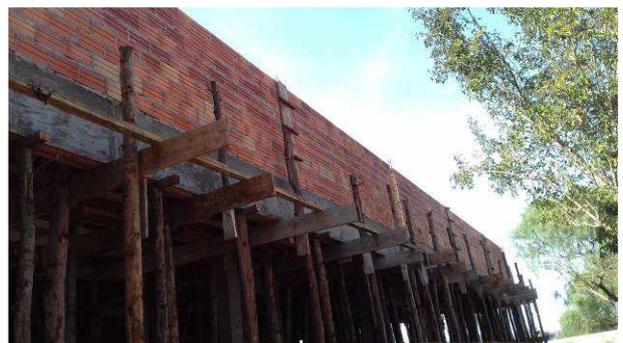
Figura 34C: Alvenaria da platibanda sobre OAB e perícia

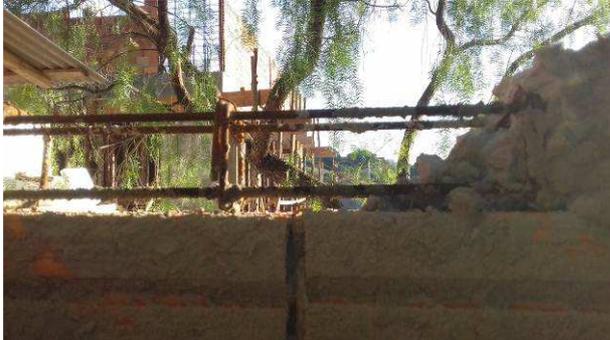
Figura 35C: Armadura de viga de coroamento do muro

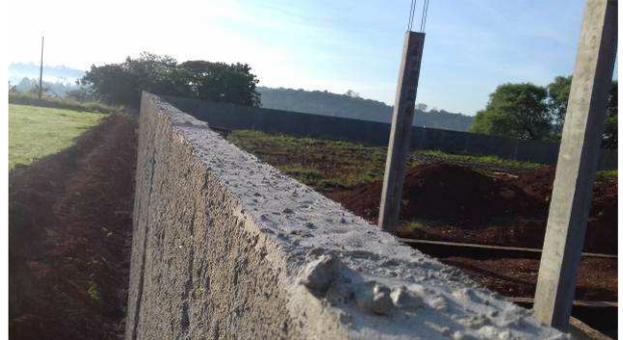
Figura 36C: Viga de coroamento do muro, já concretada

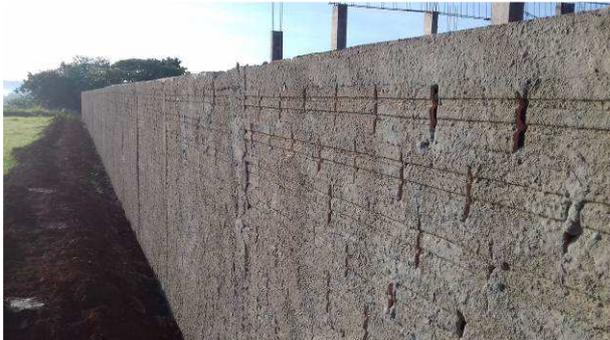
Figura 37C: Muro já chapiscado - fundos

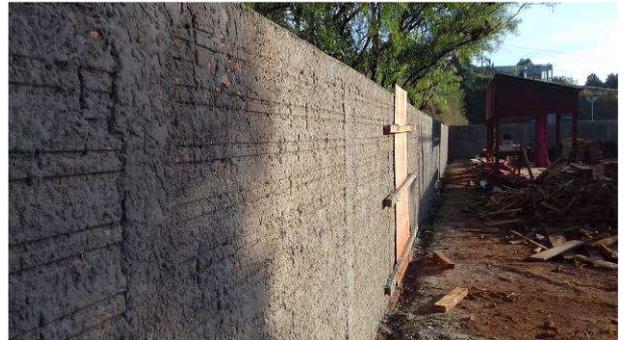
Figura 38C: Muro já chapiscado - lateral esquerda

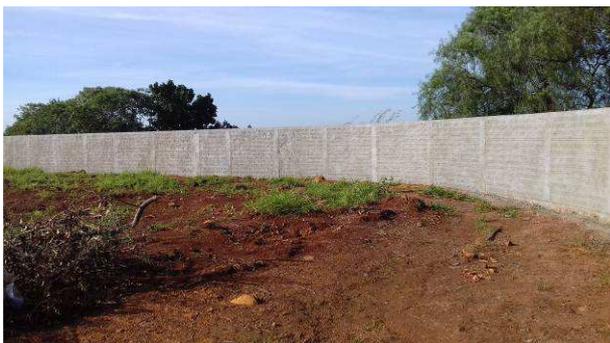
Figura 39C: Muro já chapiscado - lateral direita

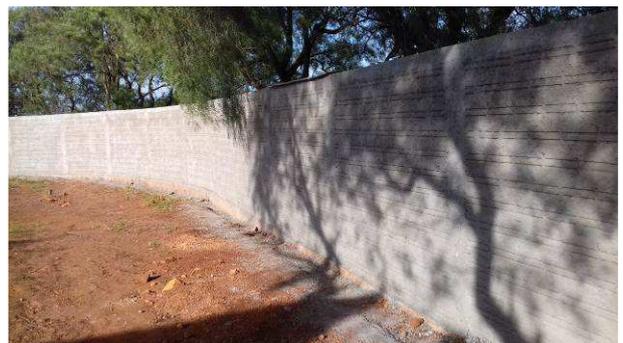
Figura 40C: Muro já chapiscado - frontal

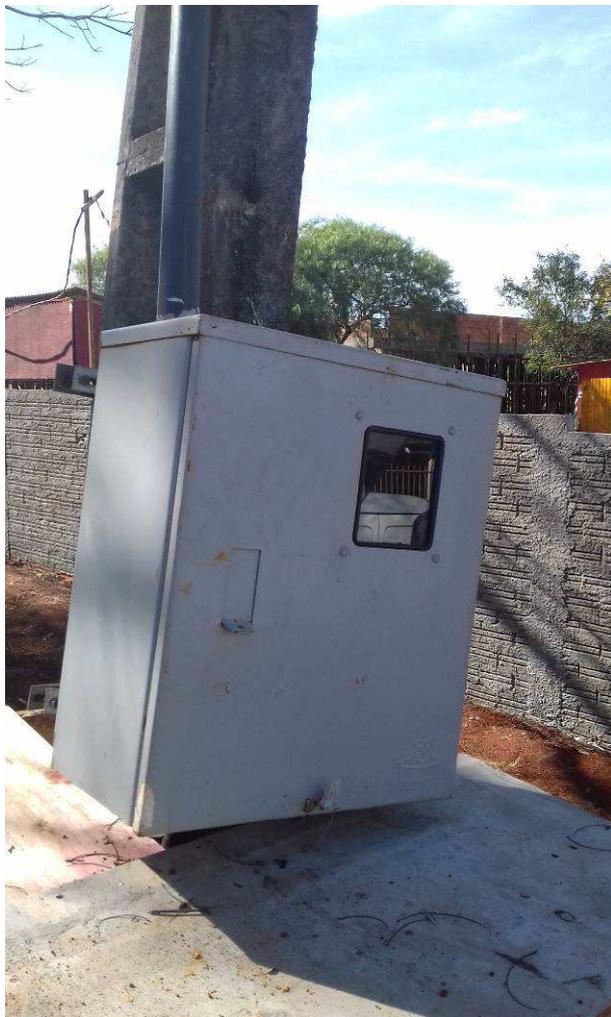
Figura 41C: Caixa metálica com medidor e disjuntor

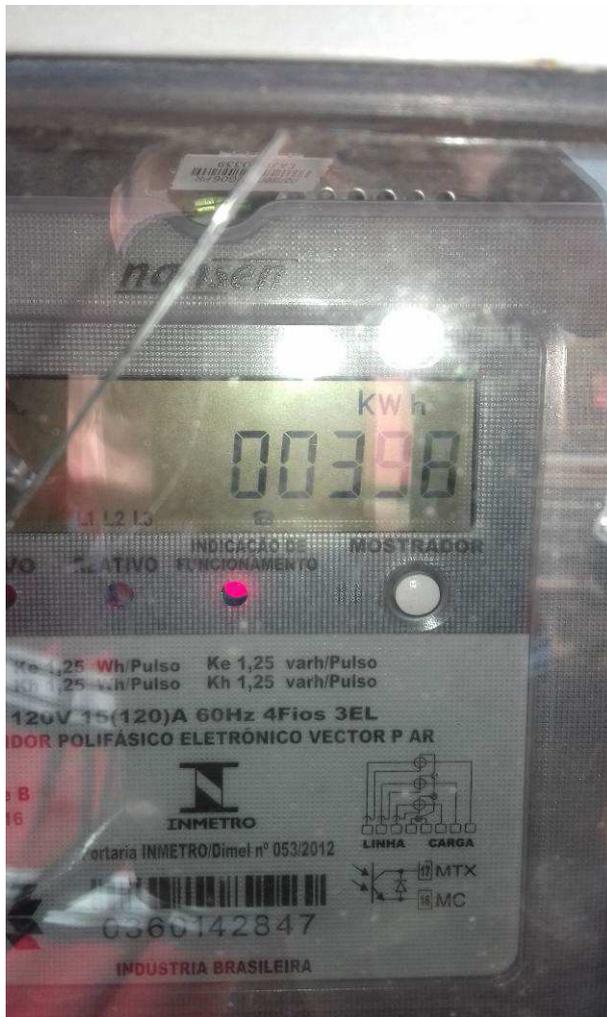
Figura 42C: Medidor padrão Copel
