## **RELATÓRIO FOTOGRÁFICO – 4ª MEDIÇÃO**

**OBRA: EXECUÇÃO DE OBRA DE REFORMA DO IMÓVEL PARA O FÓRUM DA JUSTIÇA DO TRABALHO DE SÃO JOSÉ DOS PINHAIS.**

**CONTRATADA: FORTALLEZA ENGCLIN LTDA.**

**TRIBUNAL REGIONAL DO TRABALHO 9ª REGIÃO**  
**Secretaria de Engenharia e Arquitetura**  
Fiscalização Reforma FT São José dos Pinhais

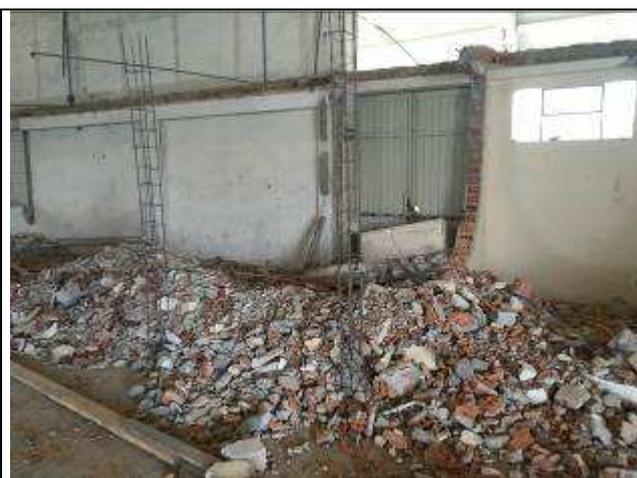
Figura 01C: demolição alvenarias.

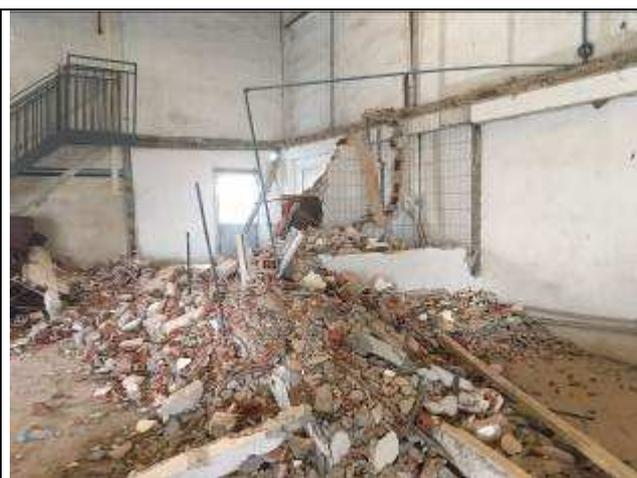
Figura 02C: demolição lajes.

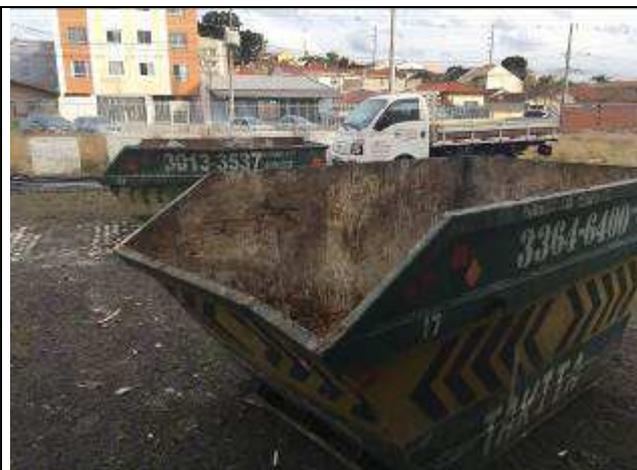
Figura 03C: caçambas para retirada de entulhos.

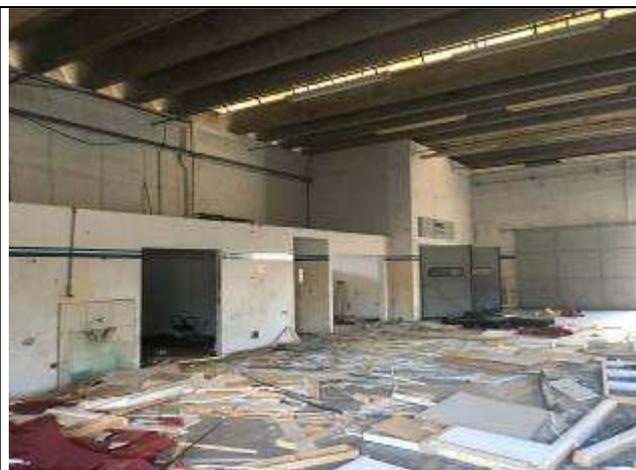
Figura 04C: remoção de divisórias.

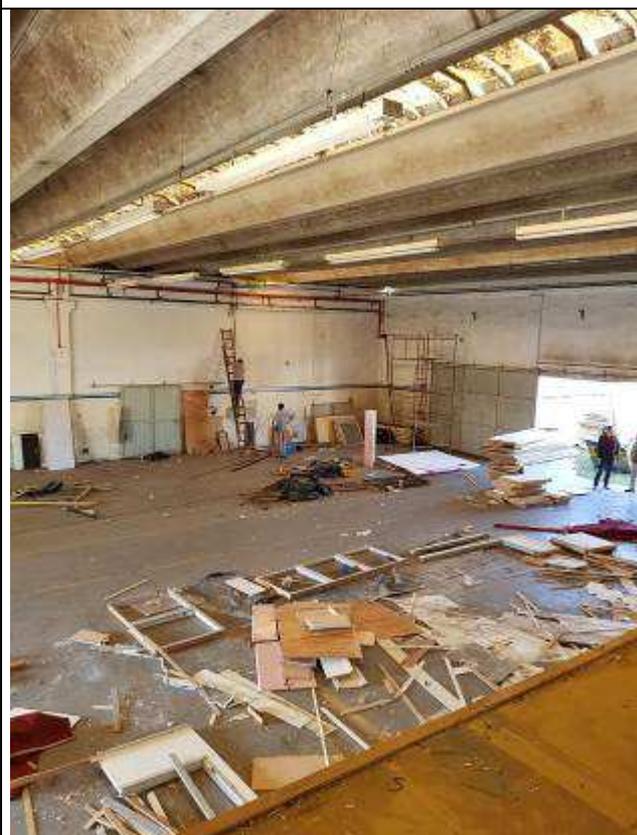
Figura 05C: remoção de infraestrutura elétrica existente.

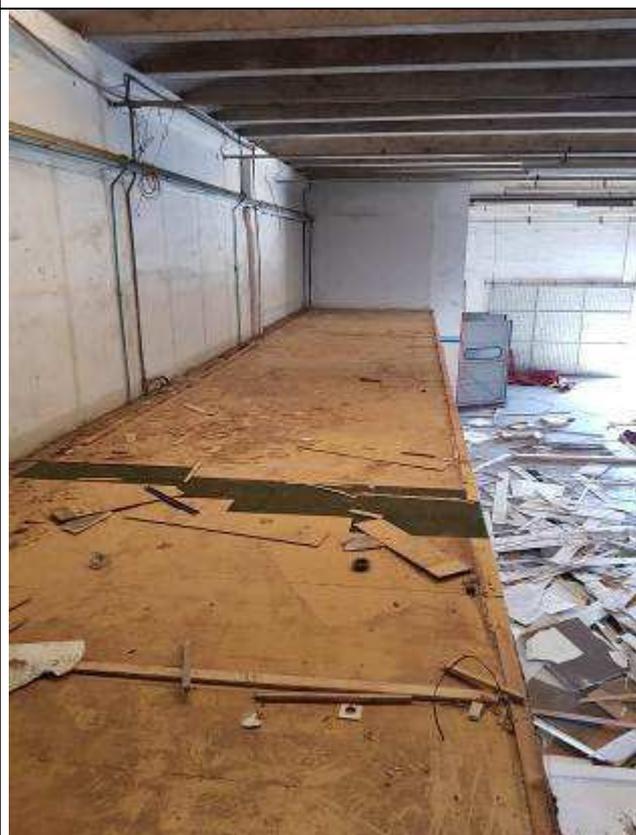
Figura 06C: remoção de infraestrutura elétrica existente.

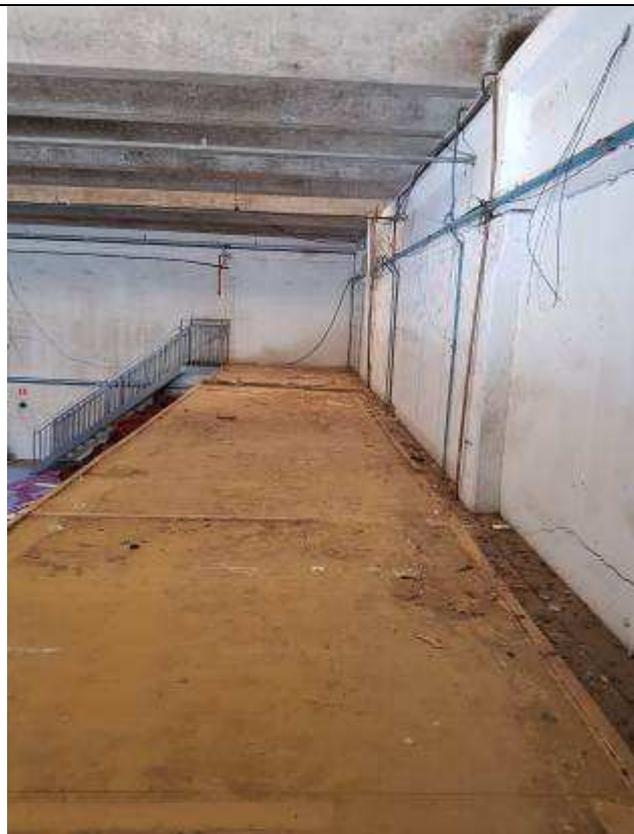
Figura 07C: remoção de infraestrutura elétrica existente.

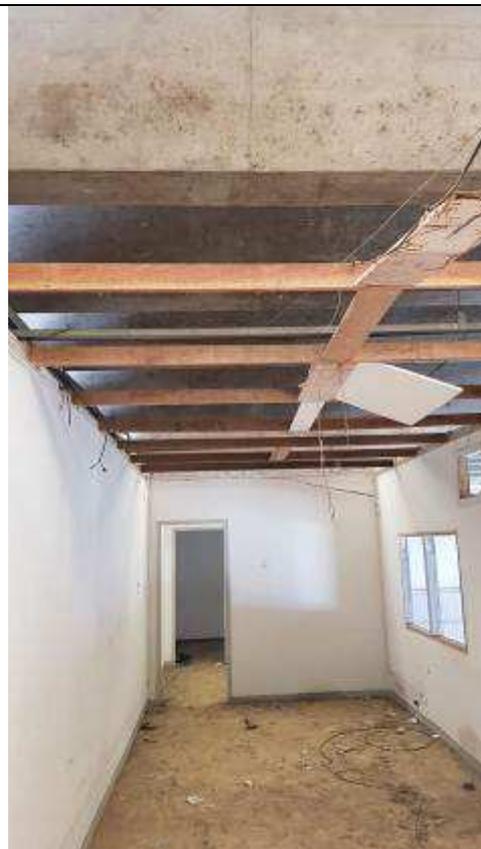
Figura 08C: remoção de infraestrutura elétrica existente.

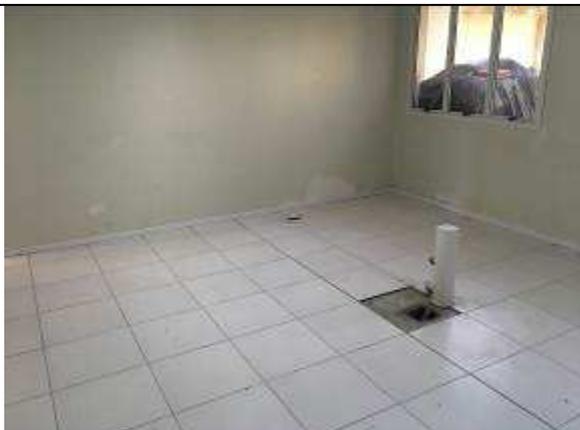
Figura 09C: Instalação de pisos cerâmicos - Secretaria.

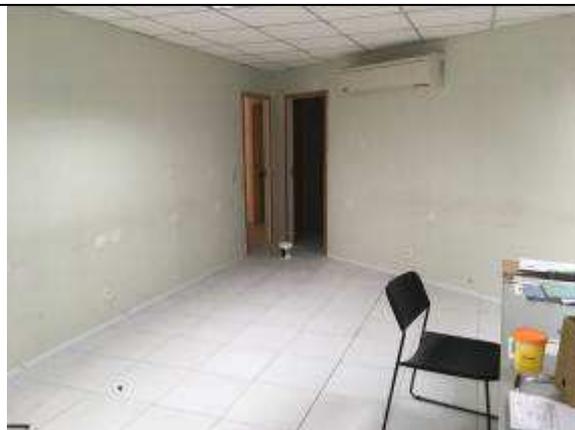
Figura 10C: Instalação de pisos cerâmicos - sala de audiências.

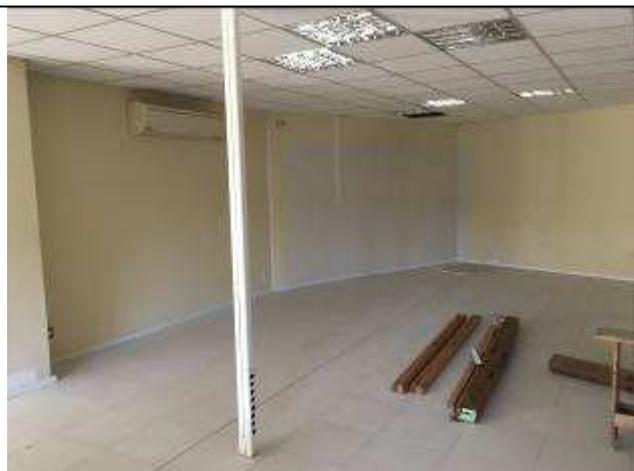
Figura 11C: Instalação de pisos cerâmicos - Secretaria.

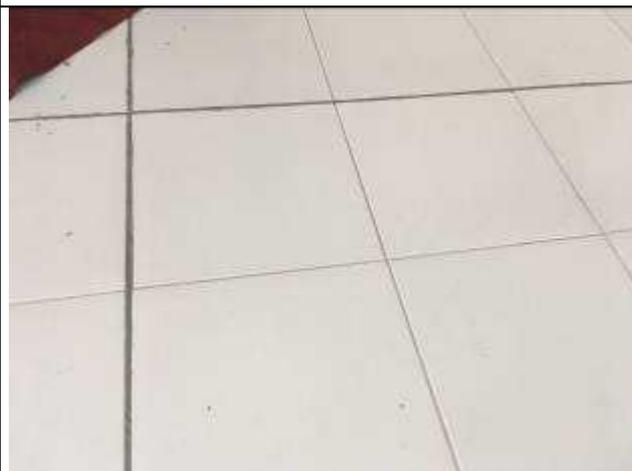
Figura 12C: Instalação de pisos cerâmicos - juntas de dilatação.

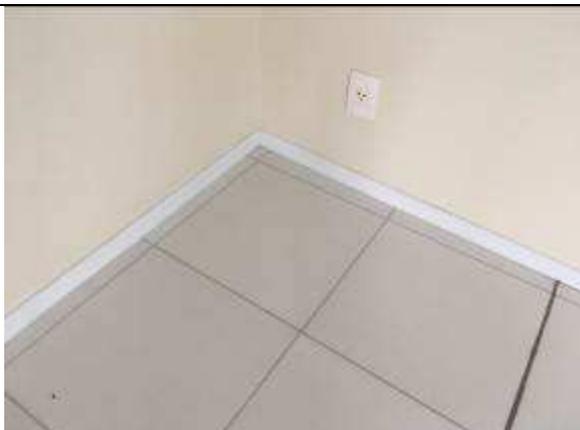
Figura 13C: rodapés instalados

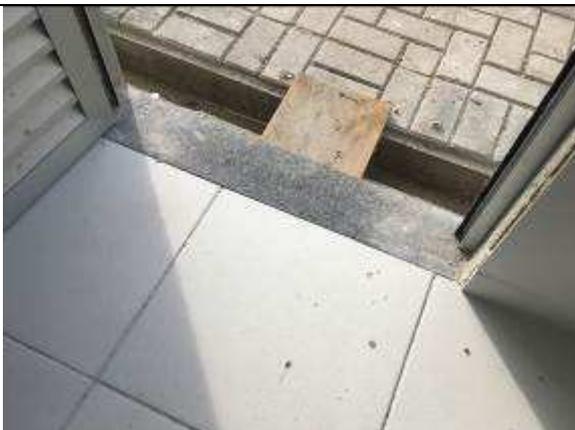
Figura 14C: soleira de granito instalada - acesso ao jardim.

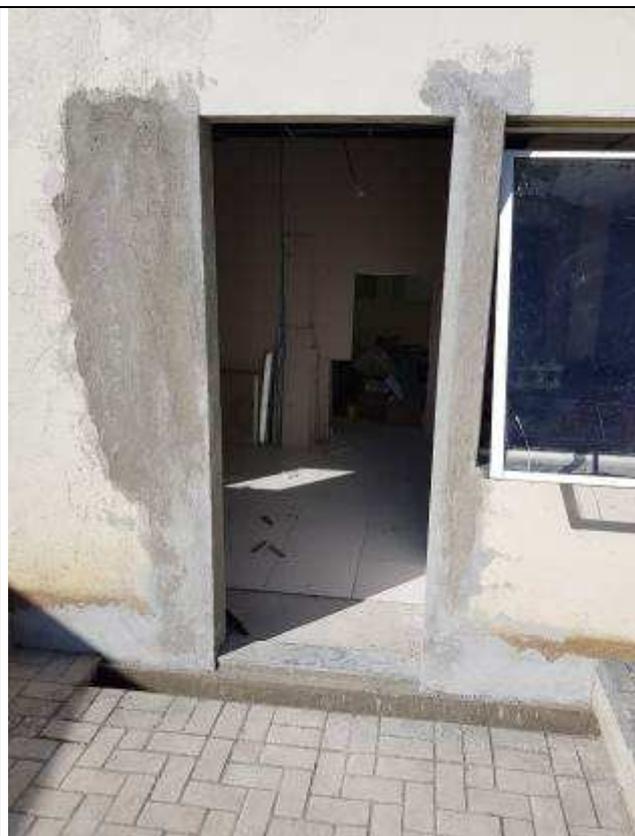
Figura 15C: Abertura de vão - requadro de vão  
- porta de acesso ao jardim

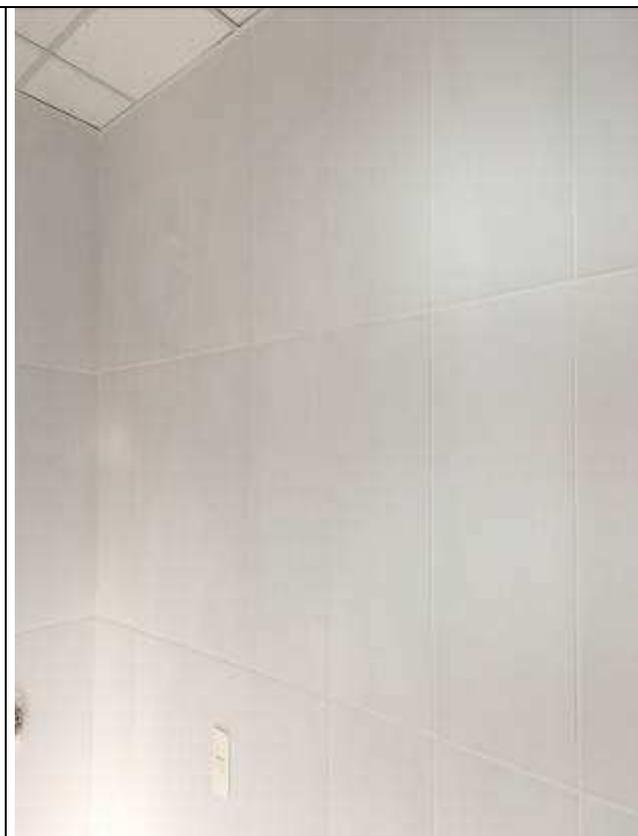
Figura 16C: Instalação de azulejos - Copa.

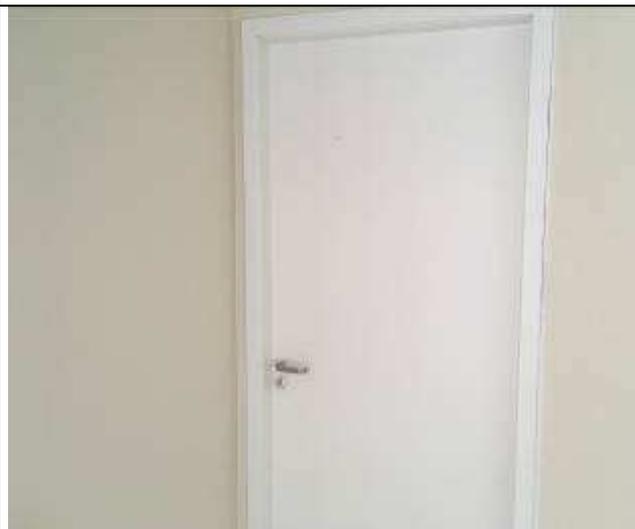
Figura 17C: porta reinstalada

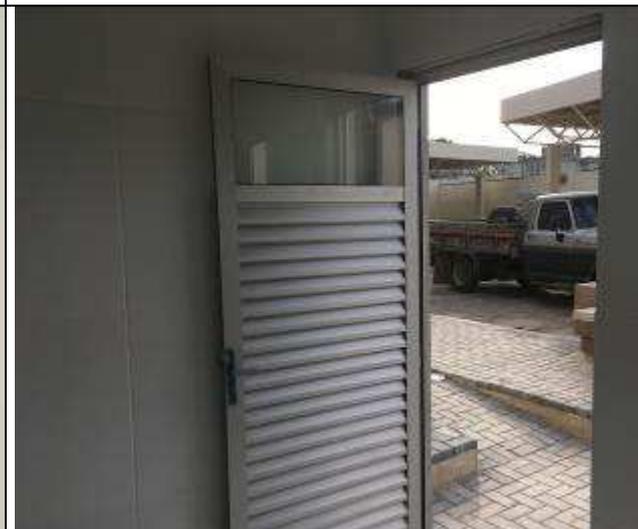
Figura 18C: porta de alumínio - acesso ao  
jardim.

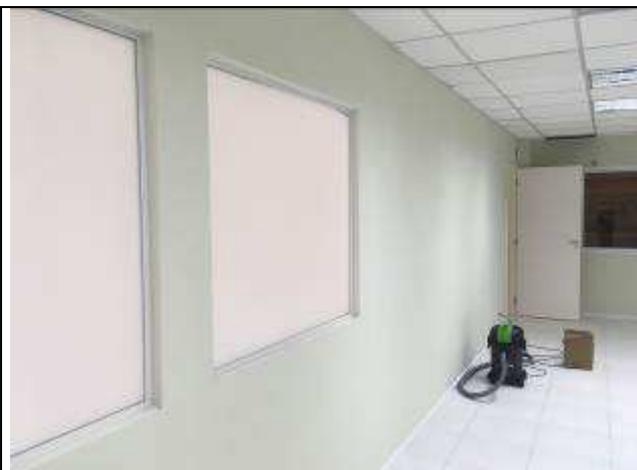
Figura 19C: pintura interna - sala de audiências

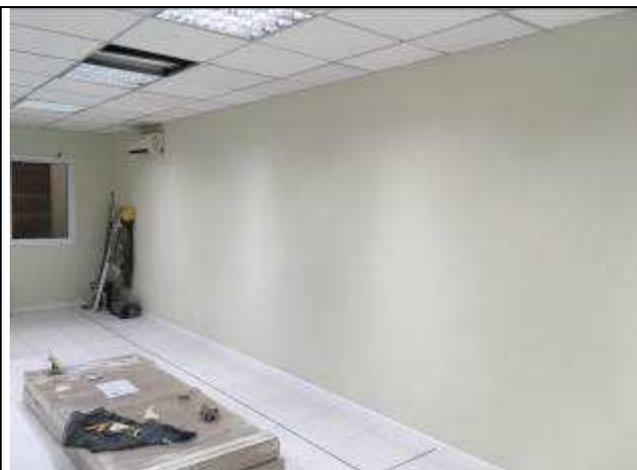
Figura 20C: pintura interna - sala de audiências.

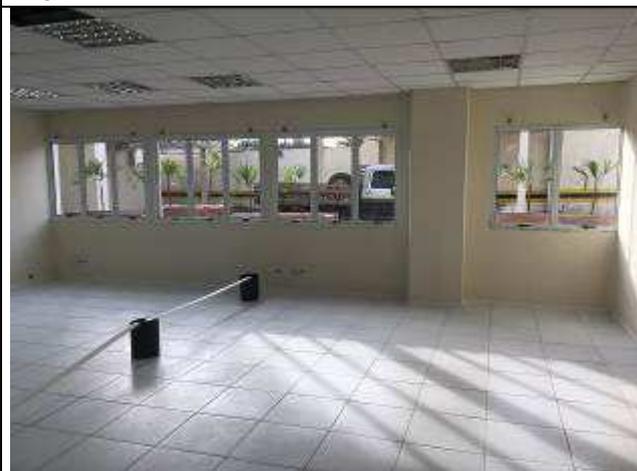
Figura 21C: pintura interna - secretaria.

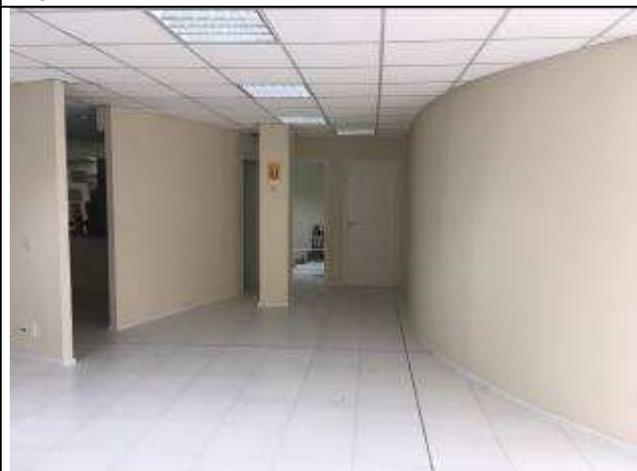
Figura 22C: pintura interna - Secretaria.

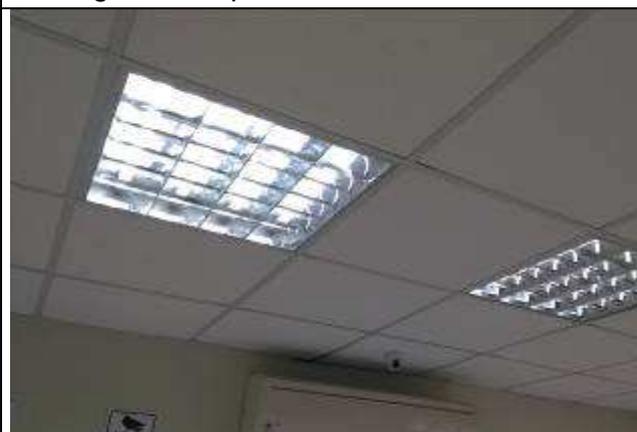
Figura 23C: lâmpadas LED instaladas.

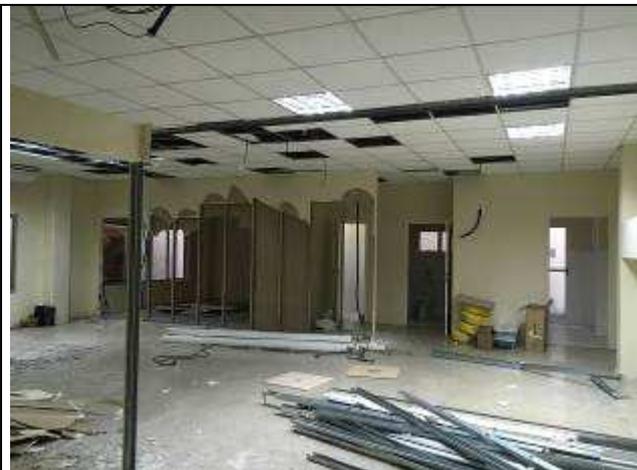
Figura 24C: demolição de divisórias.

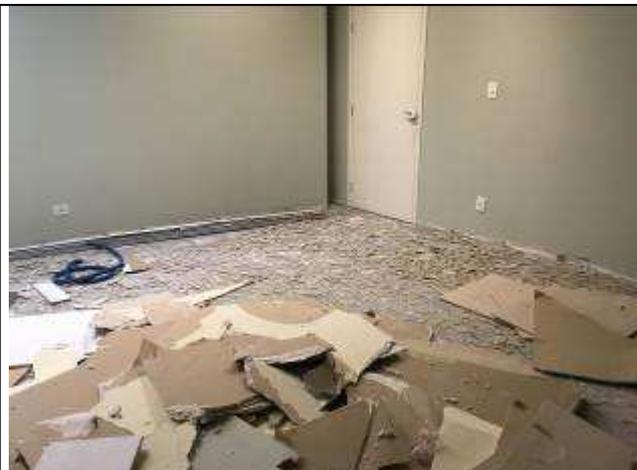
Figura 25C: demolição de piso vinílico.

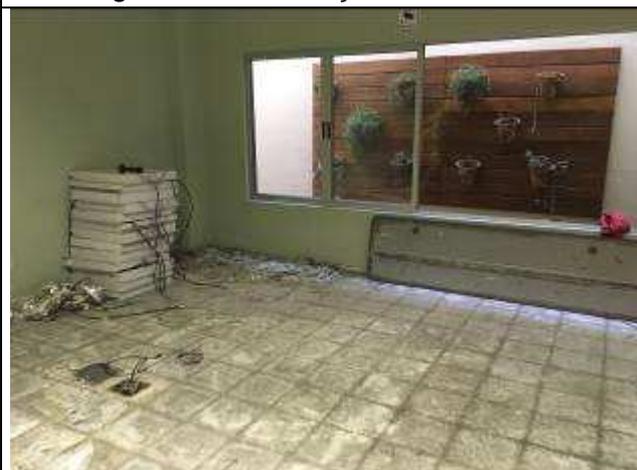
Figura 26C: demolição de piso vinílico.

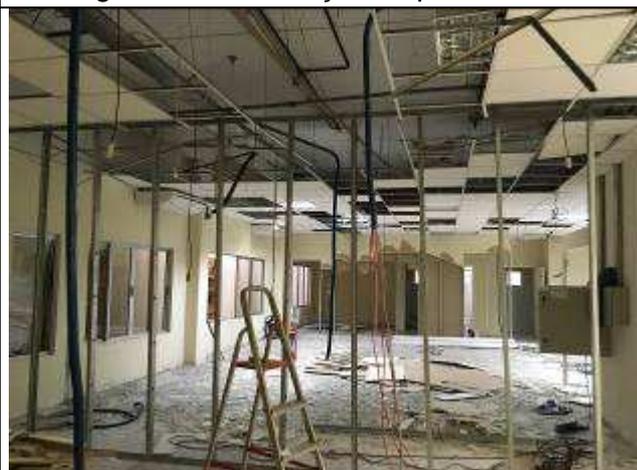
Figura 27C: demolição de divisórias e forros.

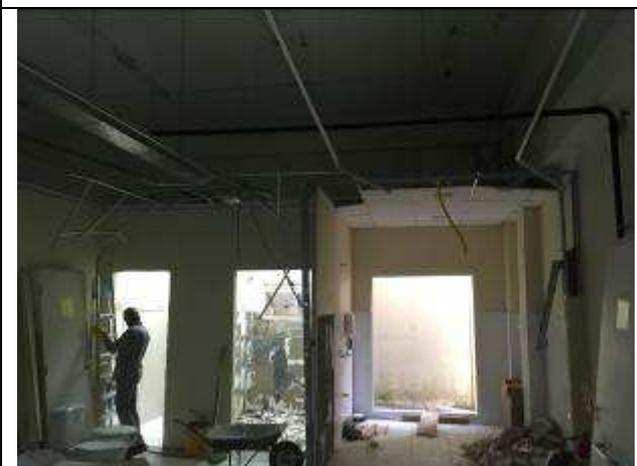
Figura 28C: demolição de divisórias e forros.

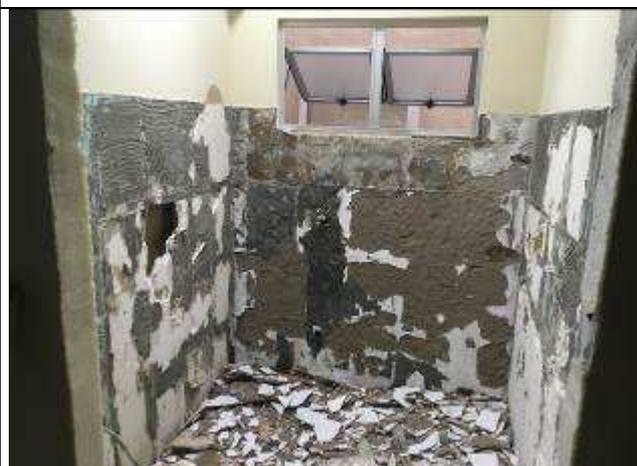
Figura 29C: demolição de revestimentos.

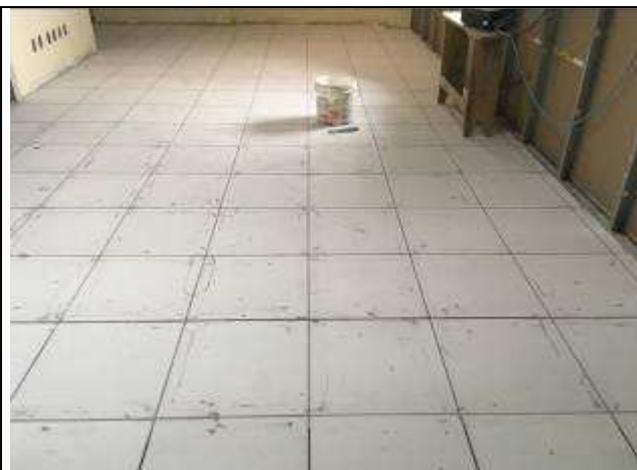
Figura 30C: Pisos cerâmicos instalados - futura OAB

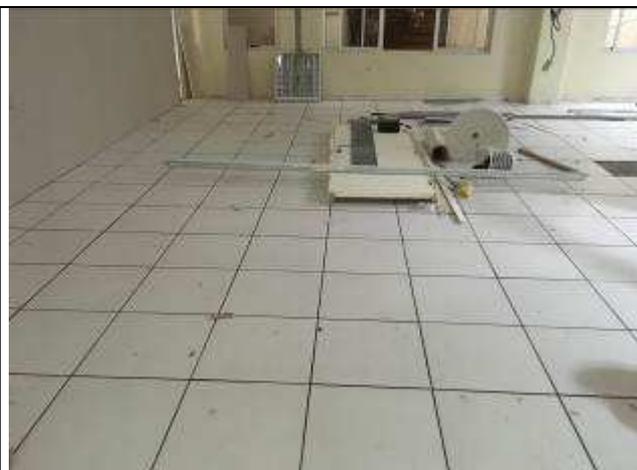
Figura 31C: Pisos cerâmicos instalados - futuro hall público

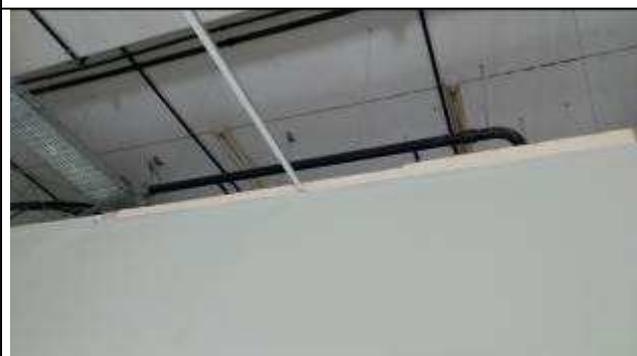
Figura 32C: eletrodutos e eletrocalhas instaladas.

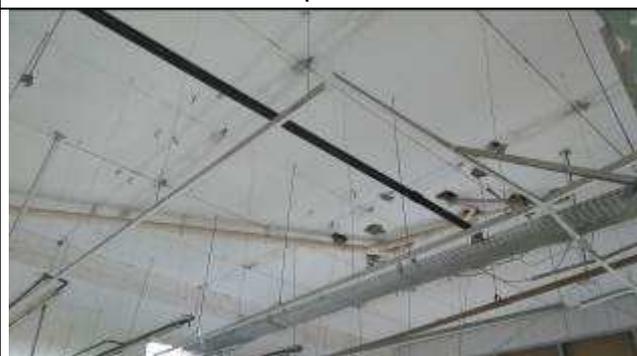
Figura 33C: eletrodutos e eletrocalhas instaladas.

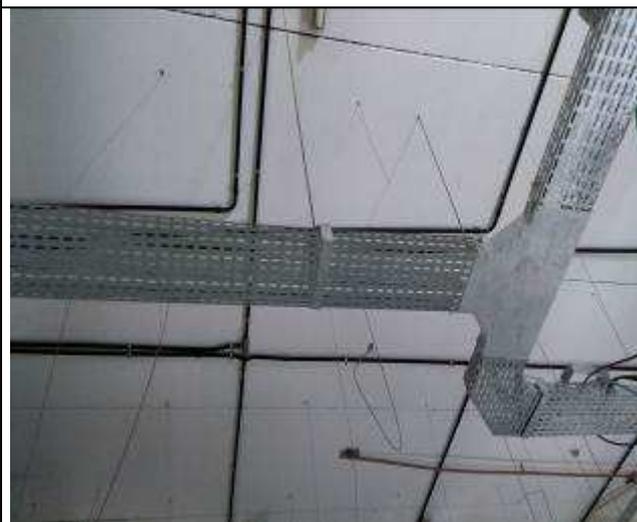
Figura 34C: eletrocalhas e perfilados instalados

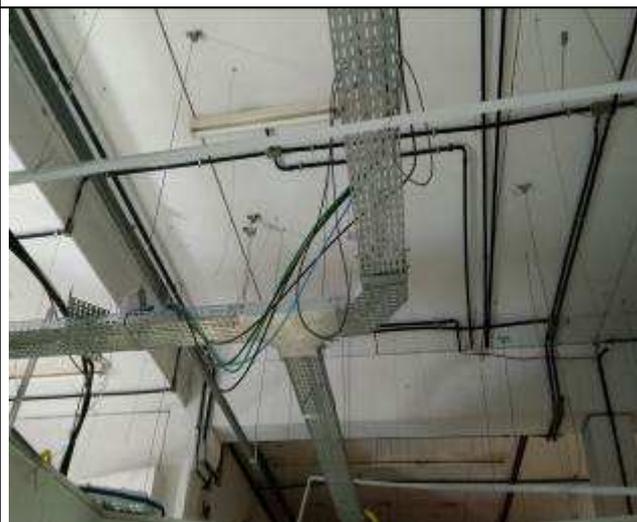
Figura 35C: eletrocalhas e perfilados instalados

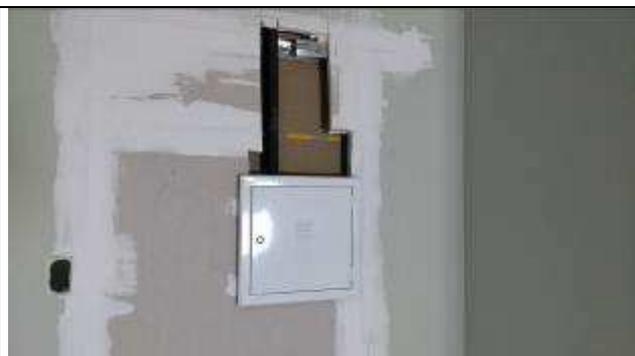
Figura 36C: quadro de telefonia instalado

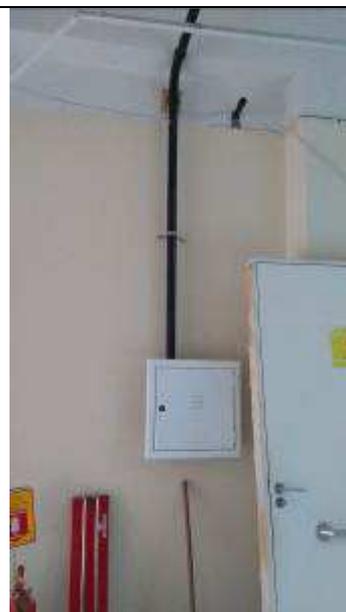
Figura 37C: quadro de telefonia instalado.

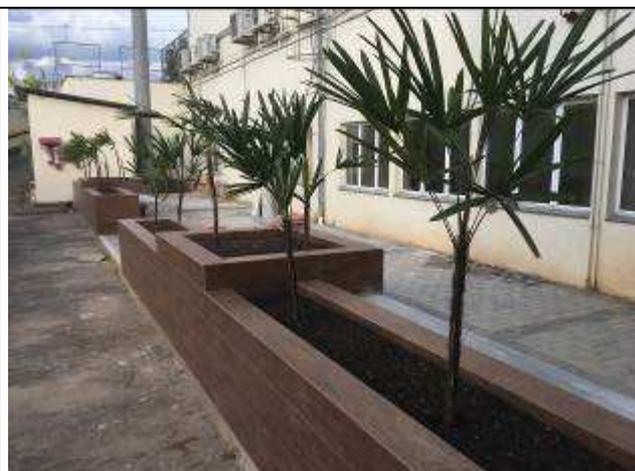
Figura 38C: Árvores ornamentais plantadas

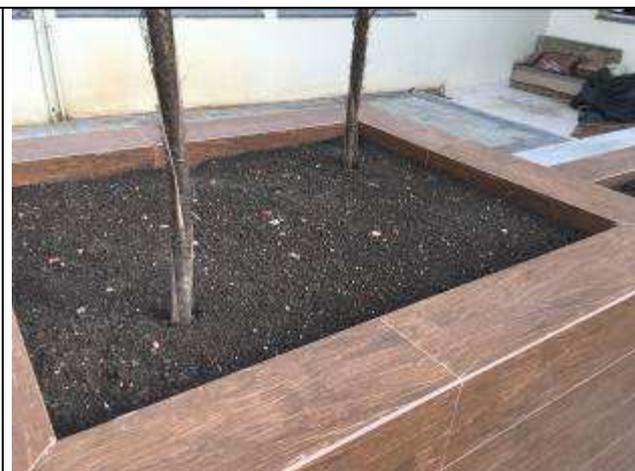
Figura 39C: terra vegetal.

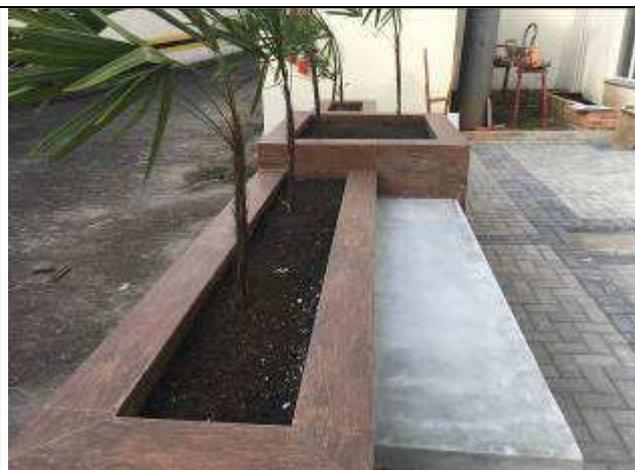
Figura 40C: Árvores ornamentais e terra vegetal - jardim 3ª VT

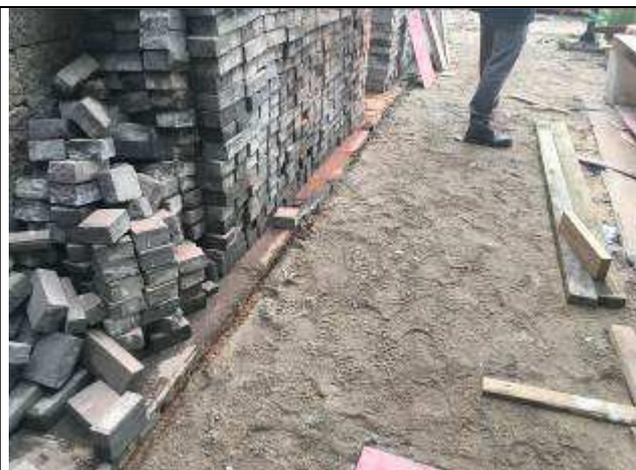
Figura 41C: demolição de pavimento - acesso principal

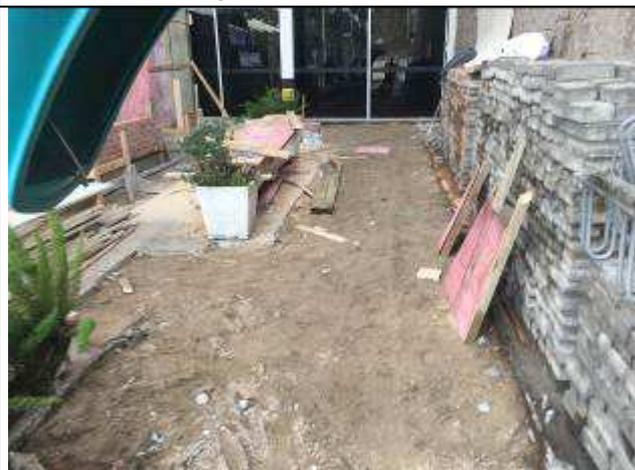
Figura 42C: demolição de pavimento - acesso principal.

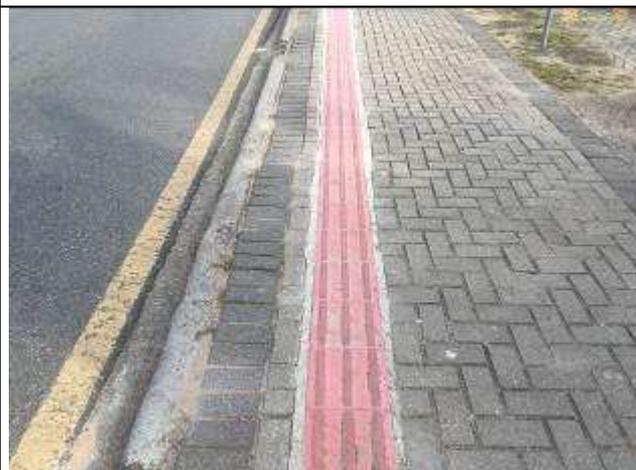
Figura 43C: piso podotátil sobre lastro de concreto e tela soldada - entrada de veículos.

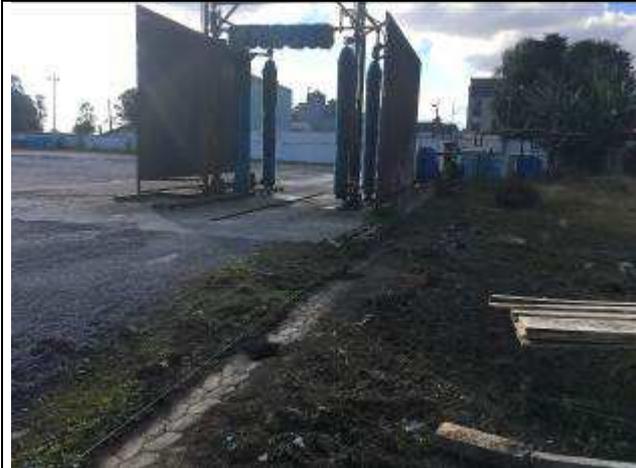
Figura 44C: remoção de alambrado - muro lateral esquerda.

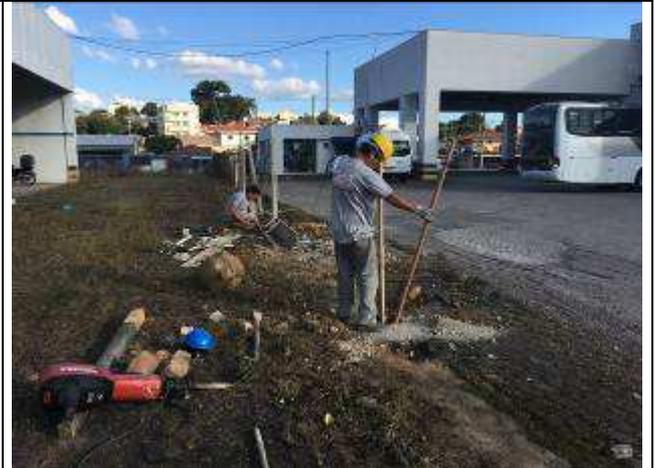
Figura 45C: execução de estacas broca - muro lateral esquerda.

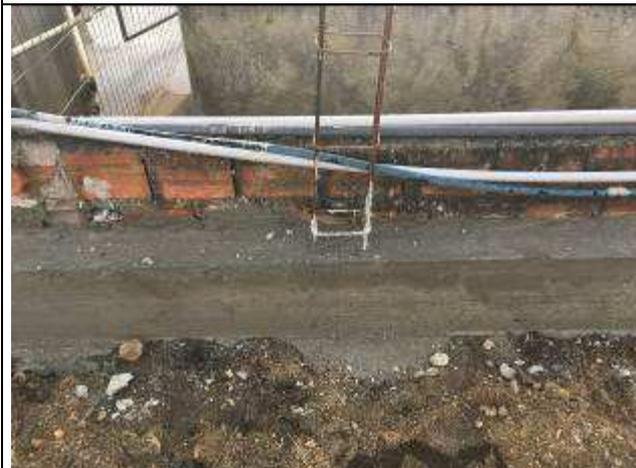
Figura 46C: execução de vigas baldrame e pilaretes - muro lateral esquerda.

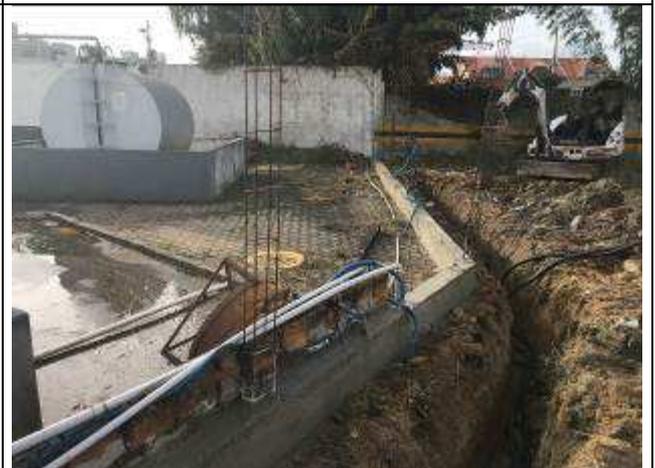
Figura 47C: execução de vigas baldrame e pilaretes - muro lateral esquerda.

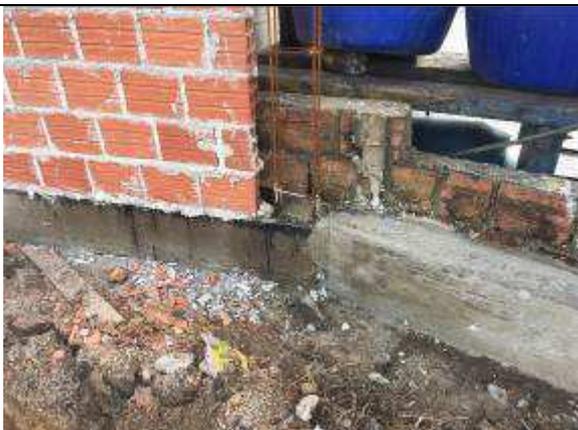
Figura 48C: execução de vigas baldrame e pilaretes - muro lateral esquerda.

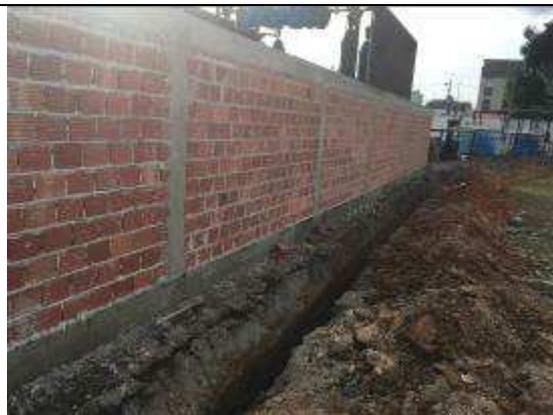
Figura 49C: execução de vigas baldrame, pilaretes, cinta de concreto e alvenaria - muro lateral esquerda.

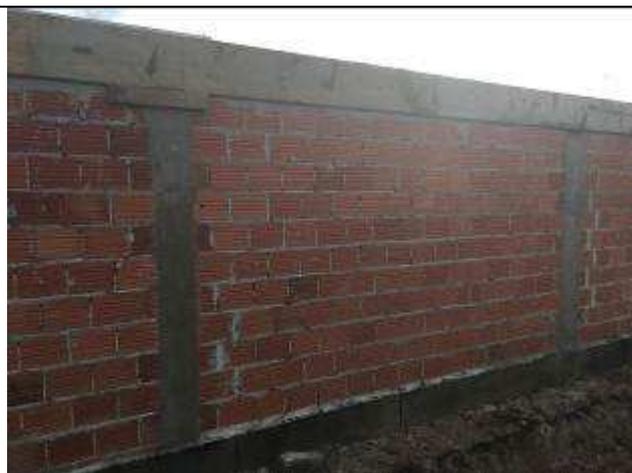
Figura 50C: execução de vigas baldrame, pilaretes, cinta de concreto e alvenaria - muro lateral esquerda.

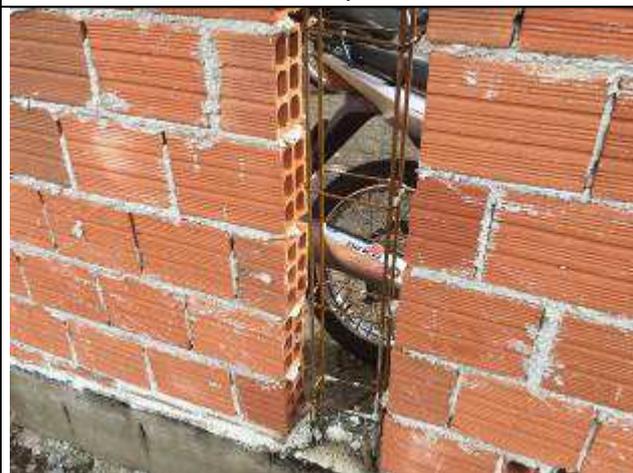
Figura 51C: execução de pilaretes - muro lateral esquerda.

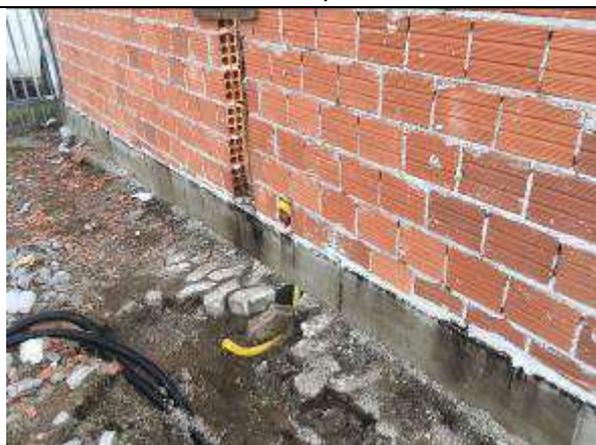
Figura 52C: execução de vigas baldrame, pilaretes e alvenaria - muro lateral esquerda.

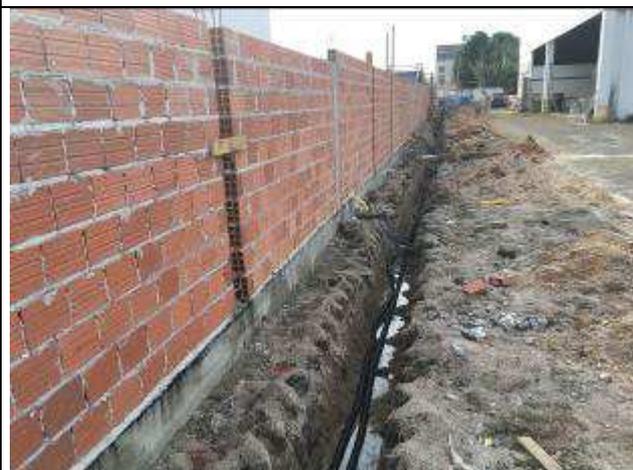
Figura 53C: execução de vigas baldrame, pilaretes e alvenaria - muro lateral esquerda.

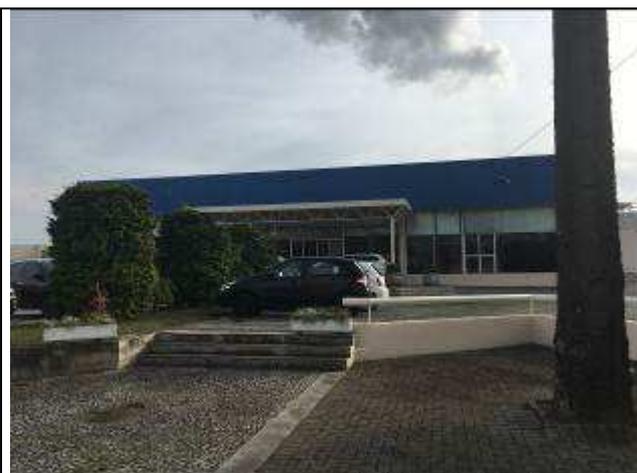
Figura 54C: Pintura fachada lateral - Rua Joaquim Nabuco.

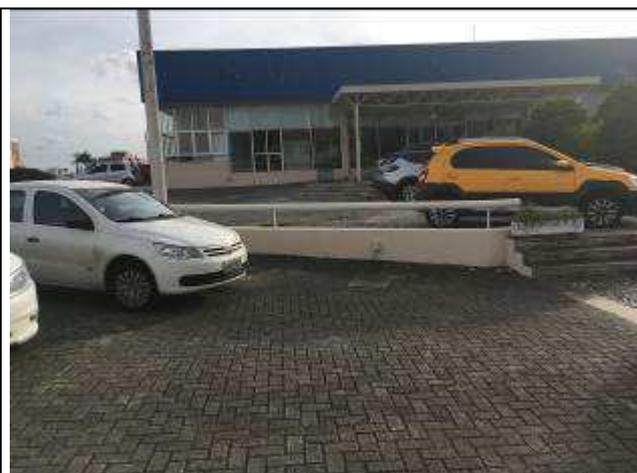
Figura 55C: Pintura fachada lateral - Rua Joaquim Nabuco.

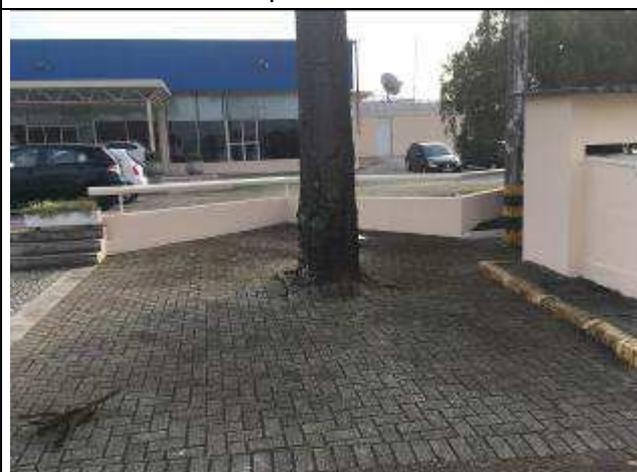
Figura 56C: Pintura fachada lateral - Rua Joaquim Nabuco.
