RELATÓRIO FOTOGRÁFICO – 16ª MEDIÇÃO

OBRA: EXECUÇÃO DE OBRA DE REFORMA DO IMÓVEL PARA O FÓRUM TRABALHISTA DE CURITIBA.

CONTRATADA: FORTALLEZA ENGCLIN LTDA.

I.7. FASE 05 - 9ª E 12ª VARA DO TRABALHO

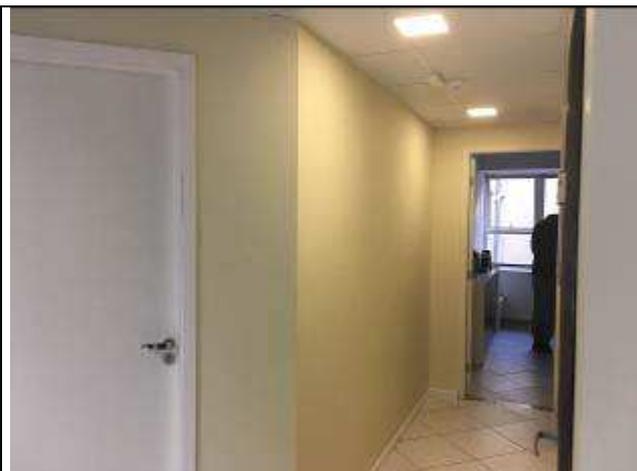
Figura 1C - divisórias salas de audiência - 12ª VT

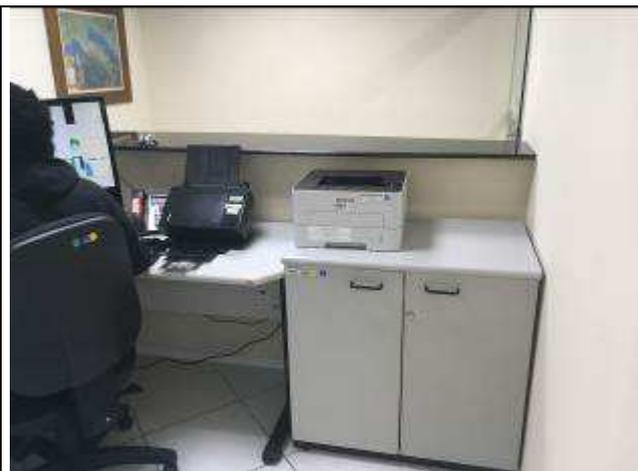
Figura 2C - balcão atendimento - 12ª VT

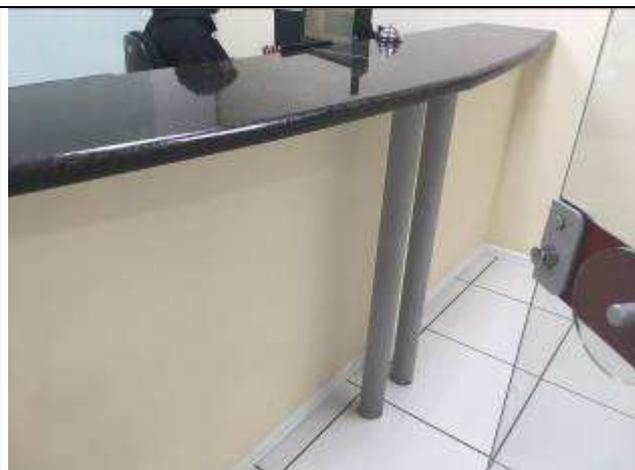
Figura 3C - balcão de atendimento - 12ª VT

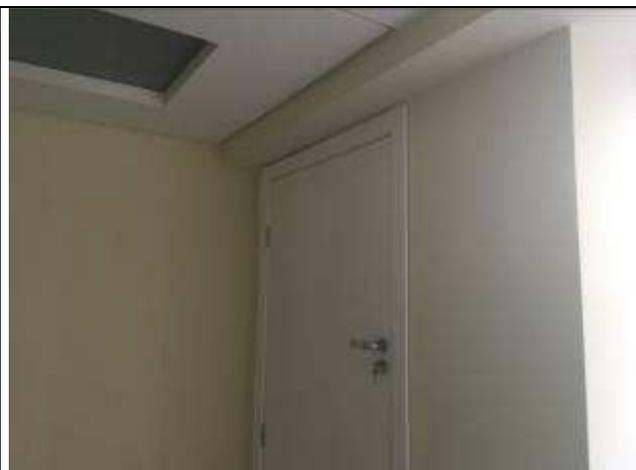
Figura 4C - abertura vão passagem rede frigorígena - gabinete 12ª VT

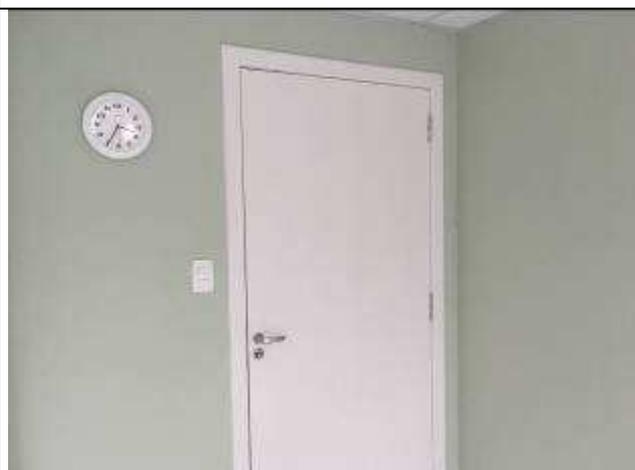
Figura 5C - porta madeira acústica - 12ª VT

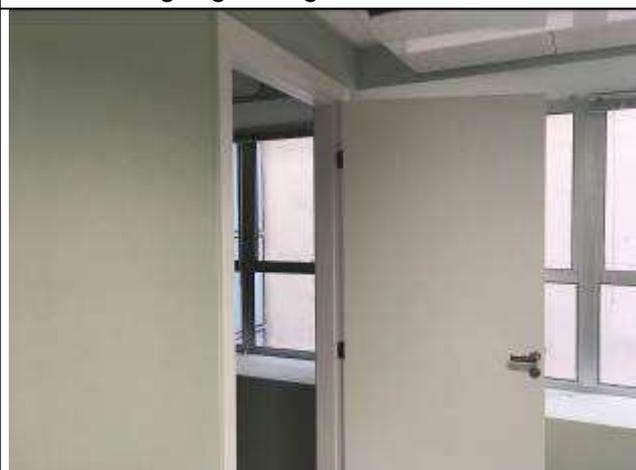
Figura 6C - porta madeira lisa - 12ª VT

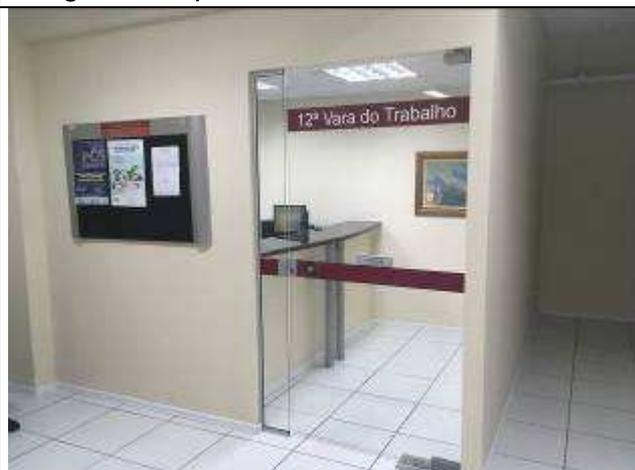
Figura 7C - porta e painel vidro temperado - 12ª VT

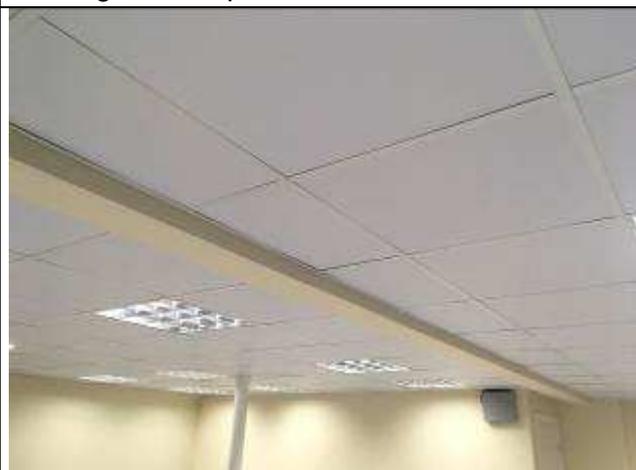
Figura 8C - forro secretaria - 12ª VT

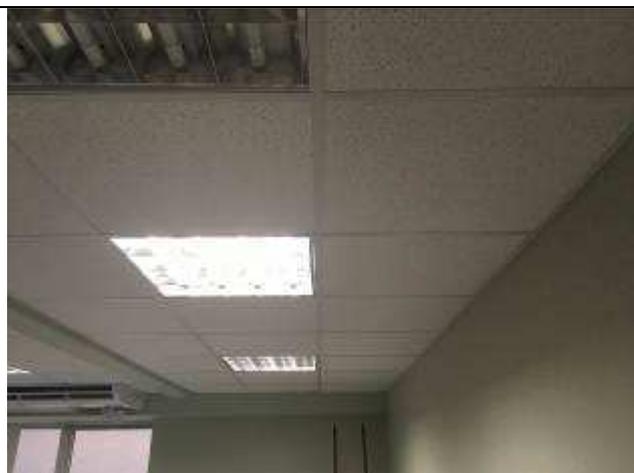
Figura 9C - forro sala de audiências - 12ª VT

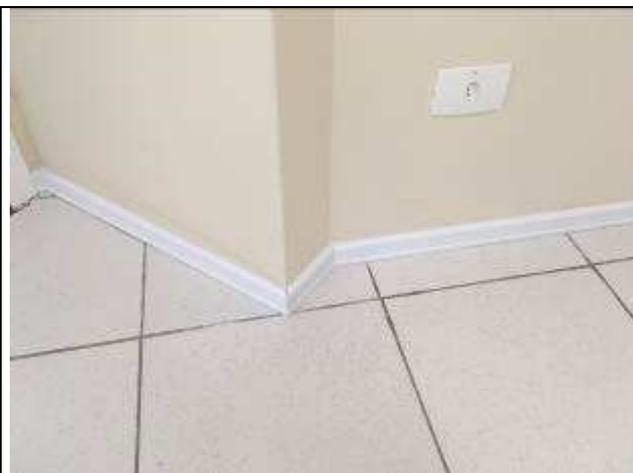
Figura 10C - rodapés - 12ª VT

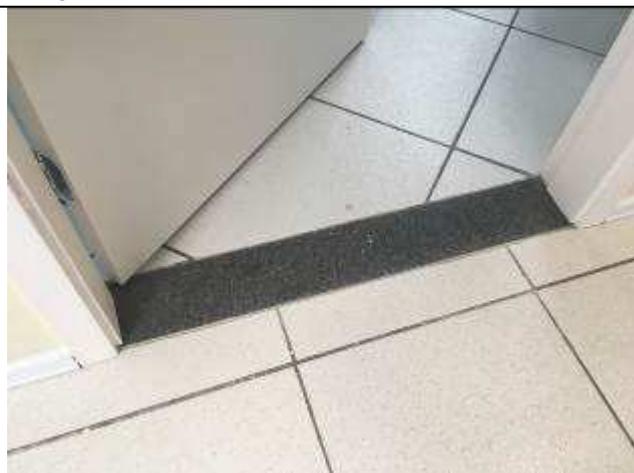
Figura 11C - soleira - 12ª VT

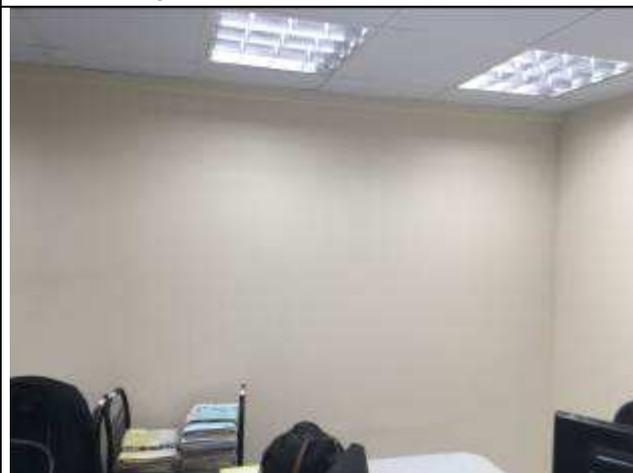
Figura 12C - pintura interna - 12ª VT

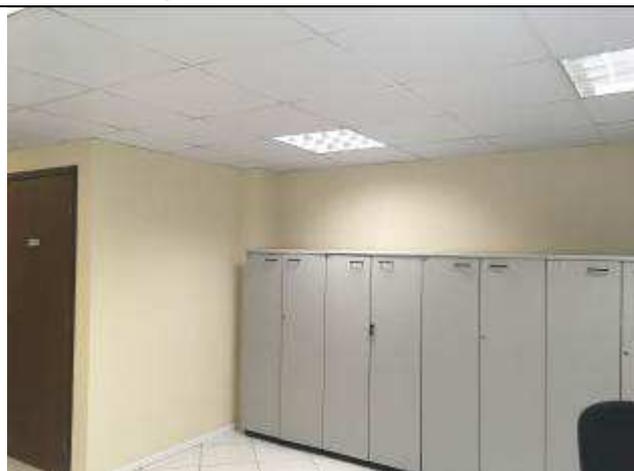
Figura 13C - pintura interna - 12ª VT

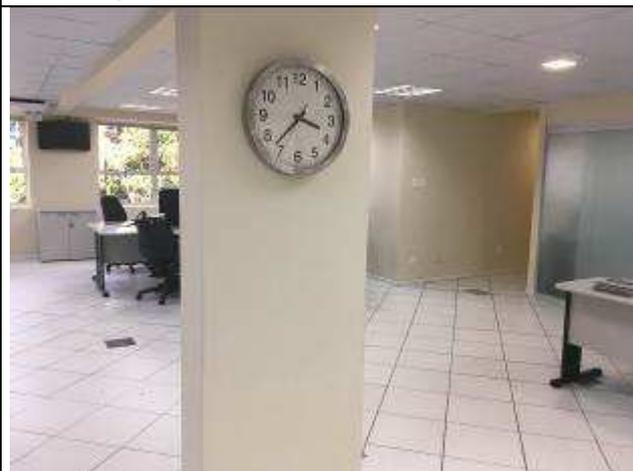
Figura 14C - pintura interna - 12ª VT

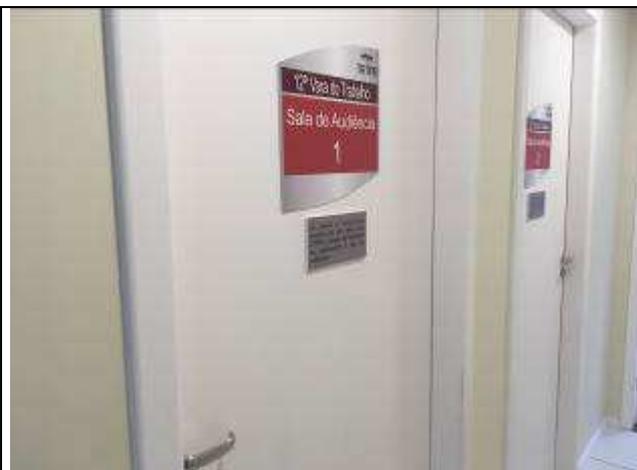
Figura 15C - pintura portas internas - 12ª VT

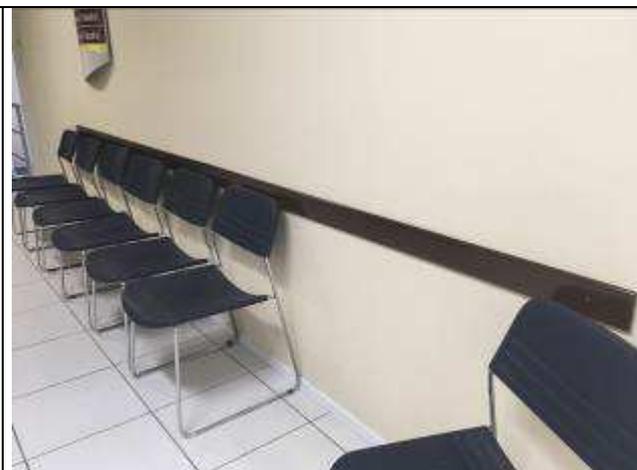
Figura 16C - pintura bate macas - 12ª VT

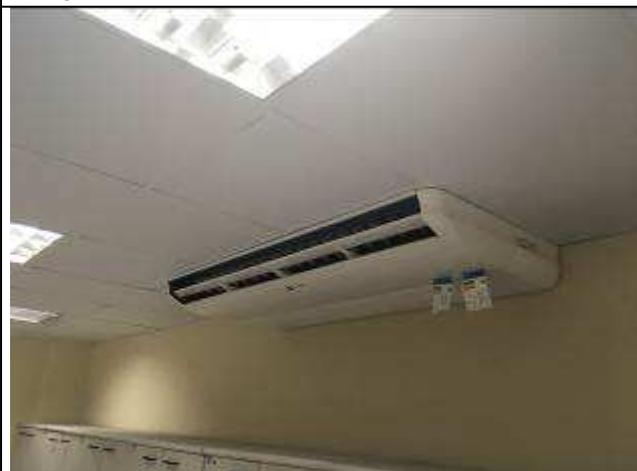
Figura 17C - equipamentos SPLIT - 12ª VT

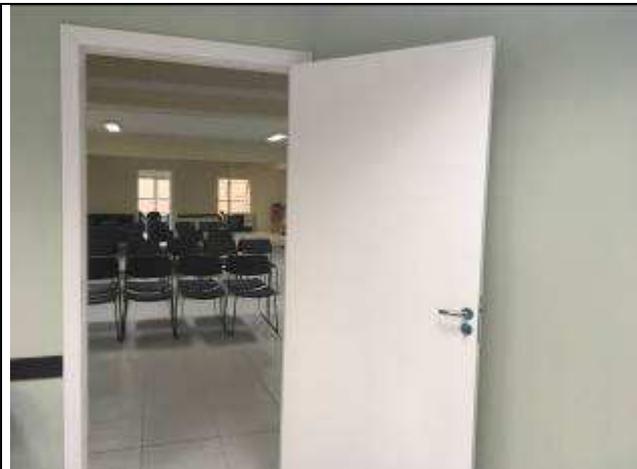
Figura 18C - porta acústica - 10ª VT

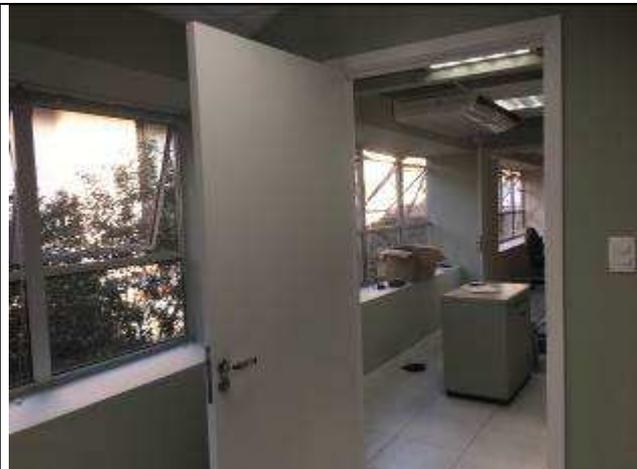
Figura 19C - porta de madeira lisa - 10ª VT

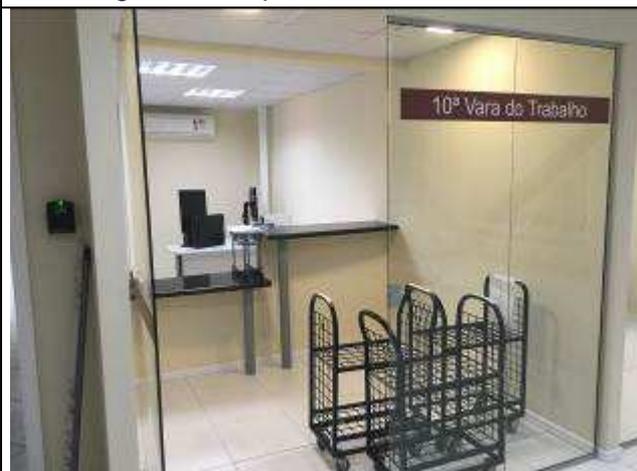
Figura 20C - porta e painel vidro temperado -
10ª VT

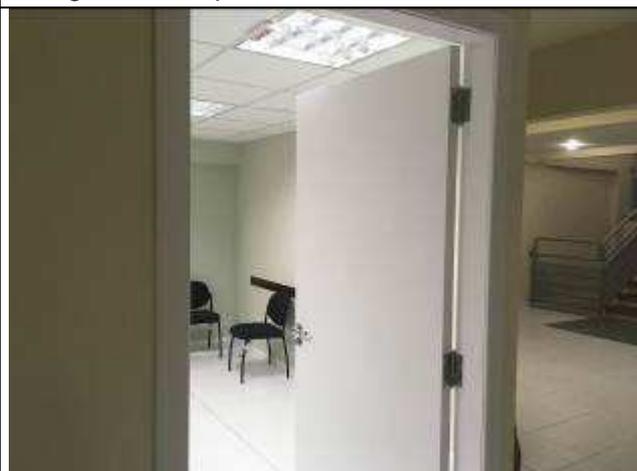
Figura 21C - porta acústica - 11ª VT

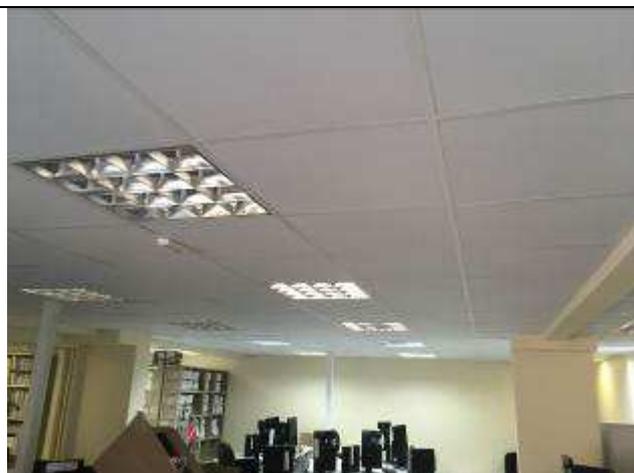
Figura 24C - forro removível - 10ª VT

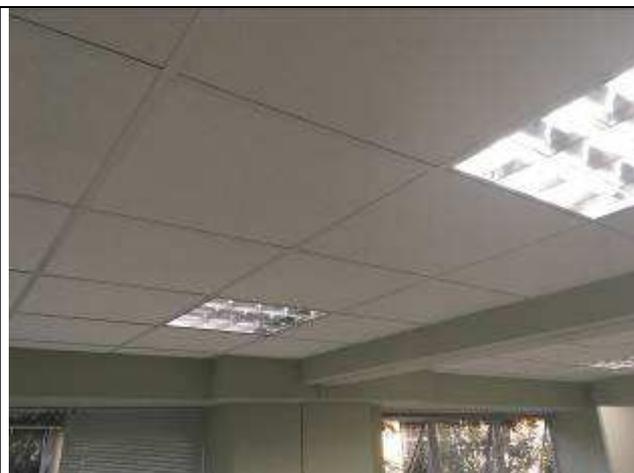
Figura 25C - forro removível acústico- 10ª VT

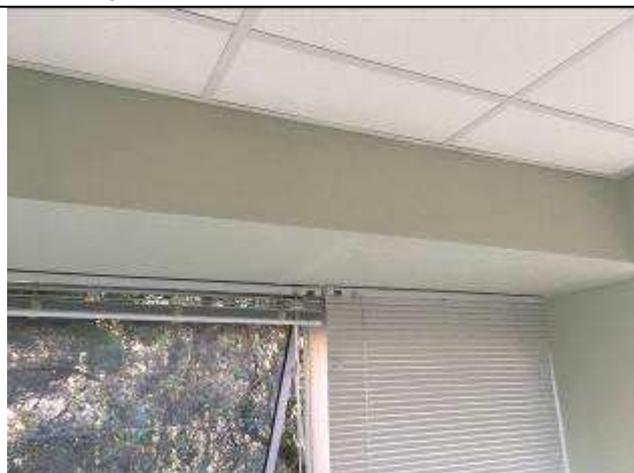
Figura 26C - envelopamento rede frigorígena -
10ª VT

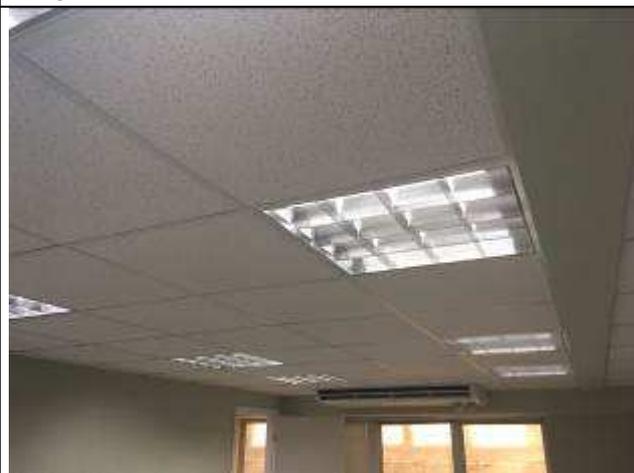
Figura 27C - forro removível acústico- 11ª VT

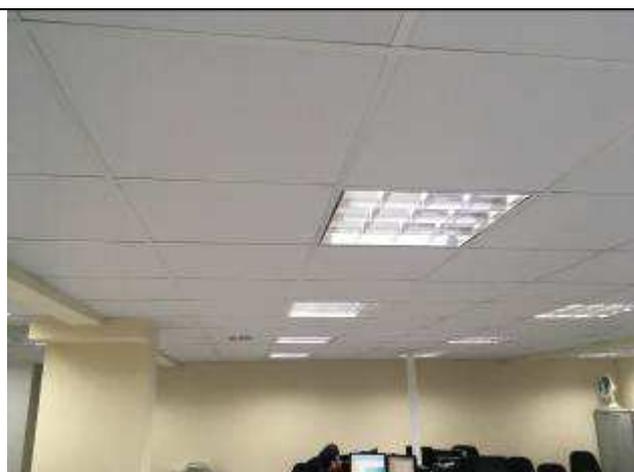
Figura 28C - forro removível - 11ª VT

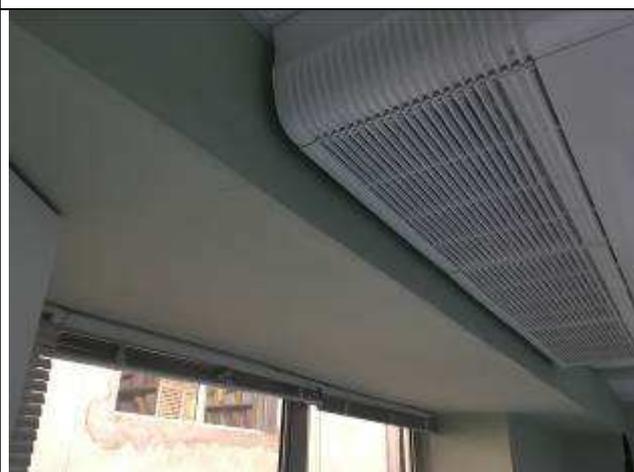
Figura 29C - envelopamento rede frigorígena -
11ª VT

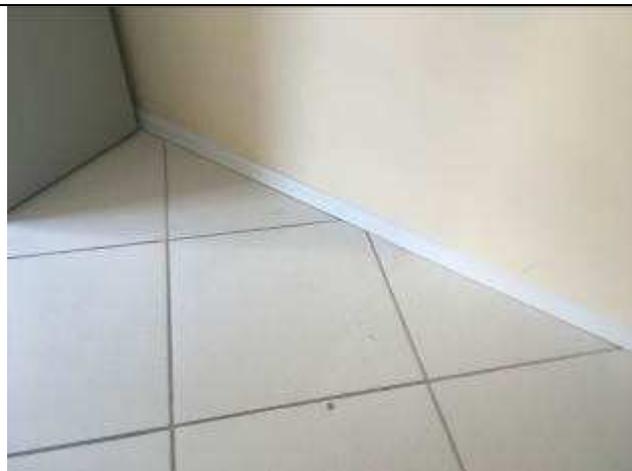
Figura 30C - rodapés - 10ª VT

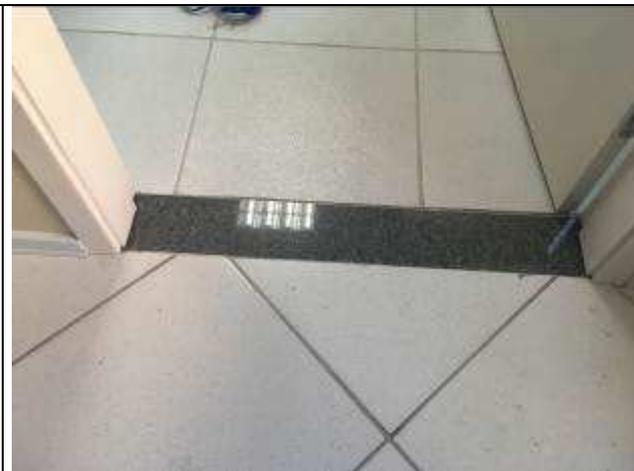
Figura 31C - soleiras - 10ª VT

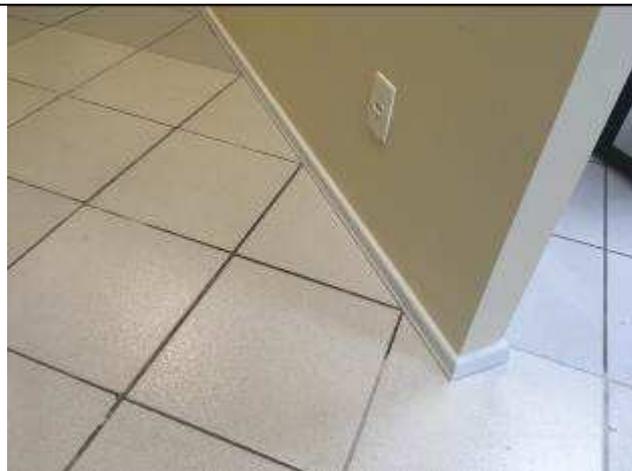
Figura 32C - rodapés - 11ª VT

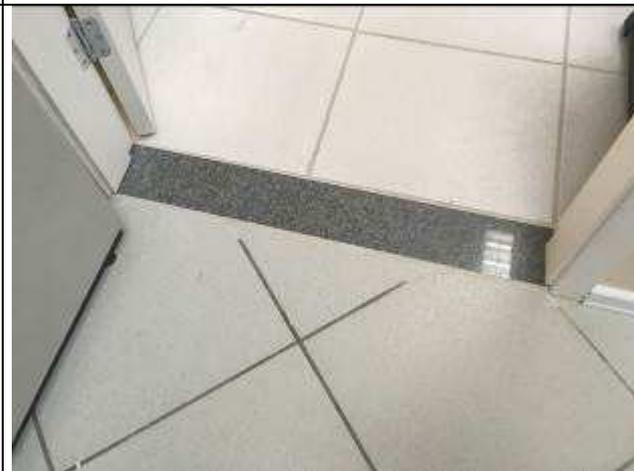
Figura 33C - soleiras - 11ª VT

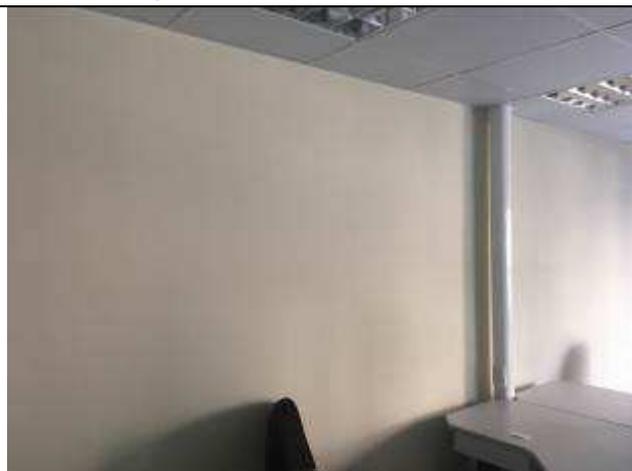
Figura 34C - pintura interna - secretaria - 10ª VT

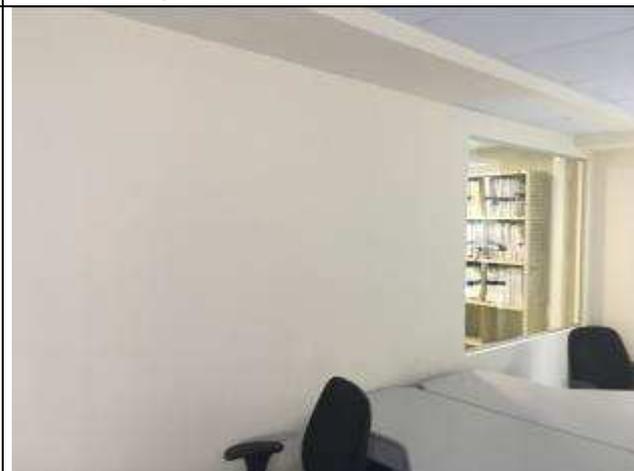
Figura 35C - pintura interna - secretaria - 10ª VT

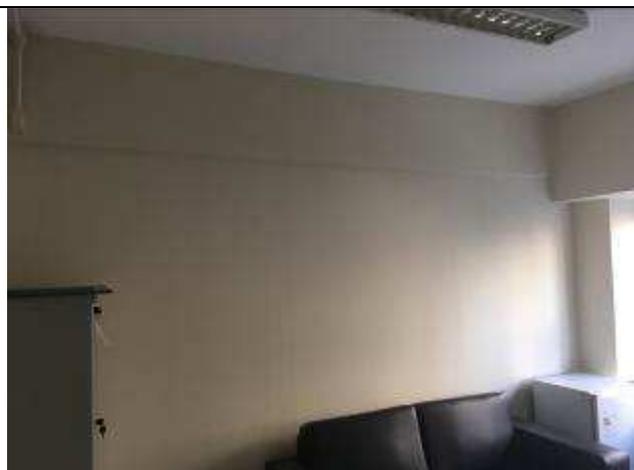
Figura 36C - pintura interna - gabinetes - 10ª VT

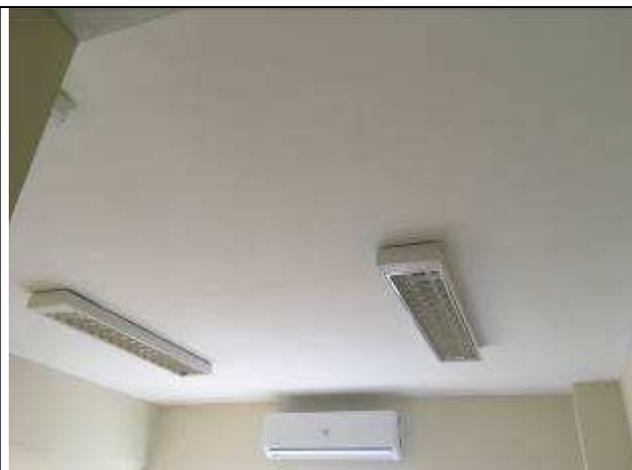
Figura 37C - pintura laje de forro - gabinete - 10ª VT

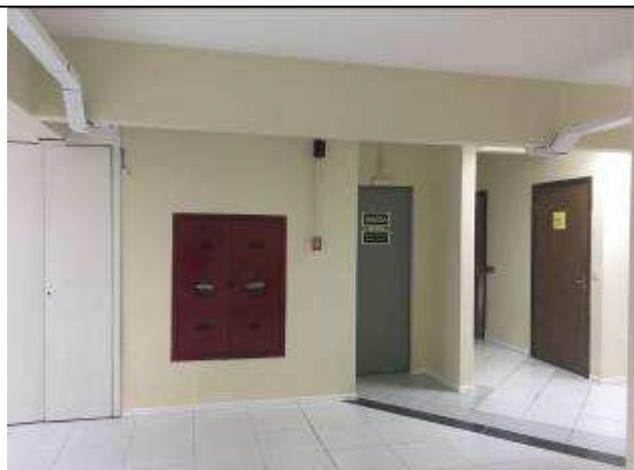
Figura 38C - pintura interna - hall público - 10ª VT

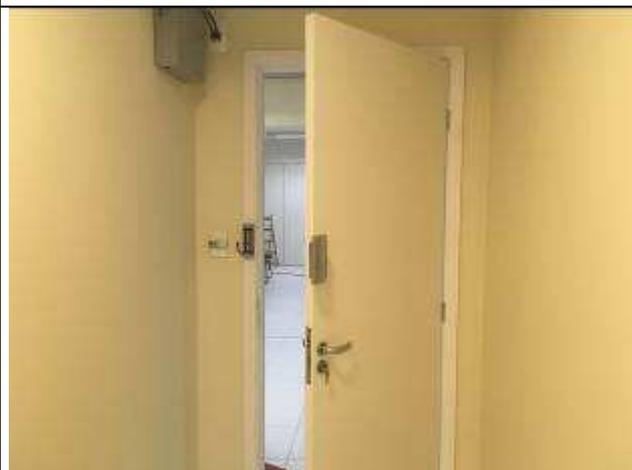
Figura 39C - pintura esquadrias - 10ª VT

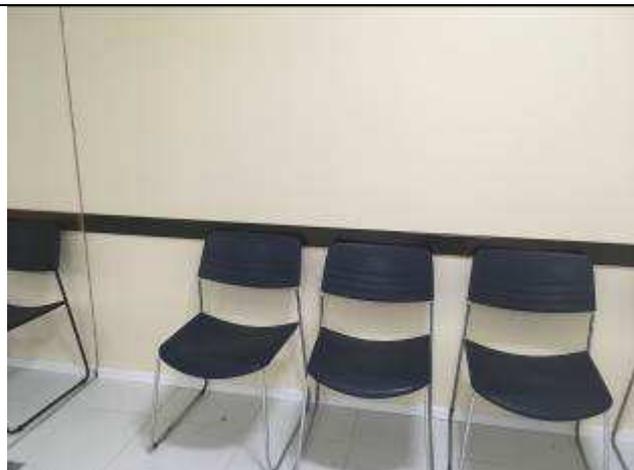
Figura 40C - pintura protetores de parede - 10ª VT

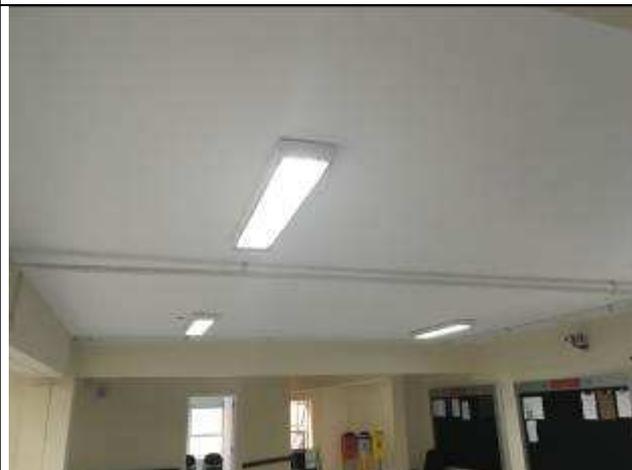
Figura 41C - pintura interna - laje de forro hall público - 10ª VT

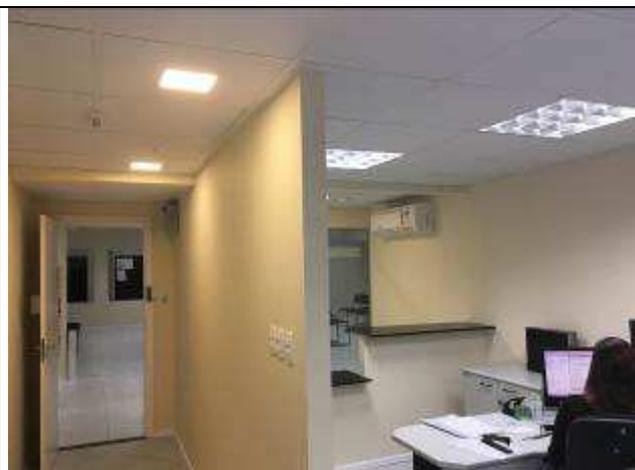
Figura 42C - pintura interna - 11ª VT

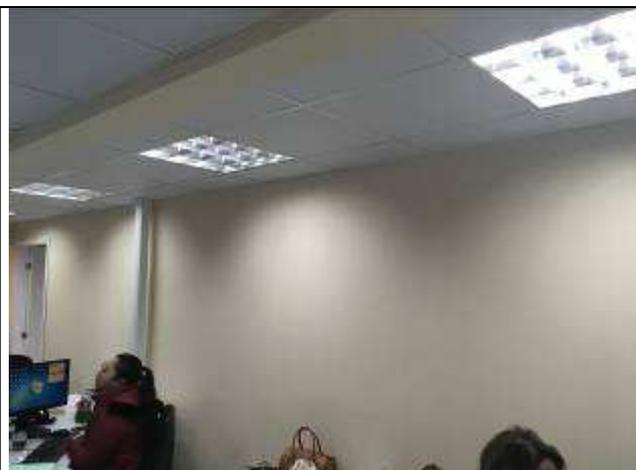
Figura 43C - pintura interna - 11ª VT

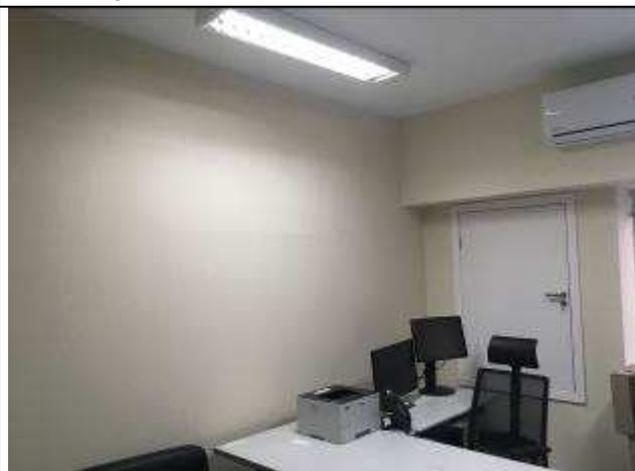
Figura 44C - pintura interna - gabinete - 11ª VT

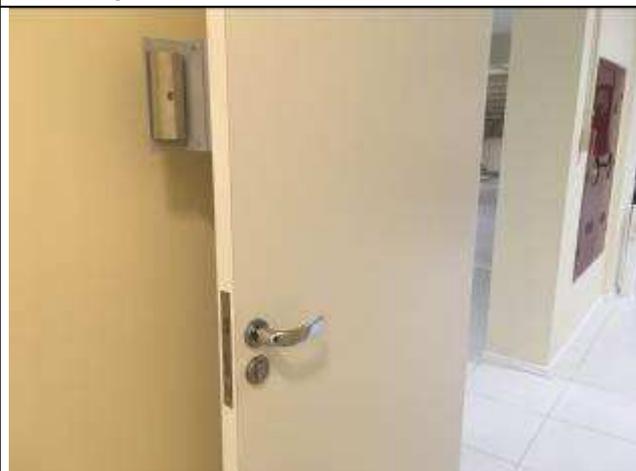
Figura 45C - pintura portas - 11ª VT

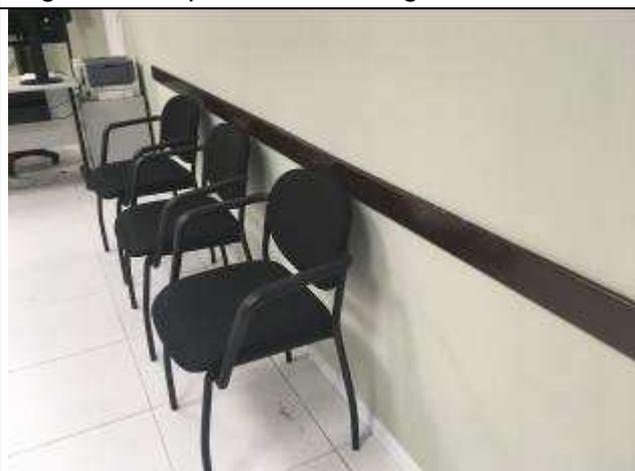
Figura 46C - pintura protetores de parede - 11ª VT

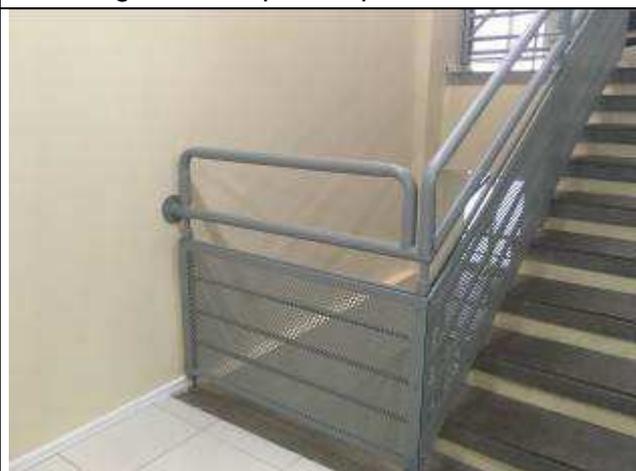
Figura 47C - pintura guarda corpos e corrimãos - hall público/escada - 11ª VT

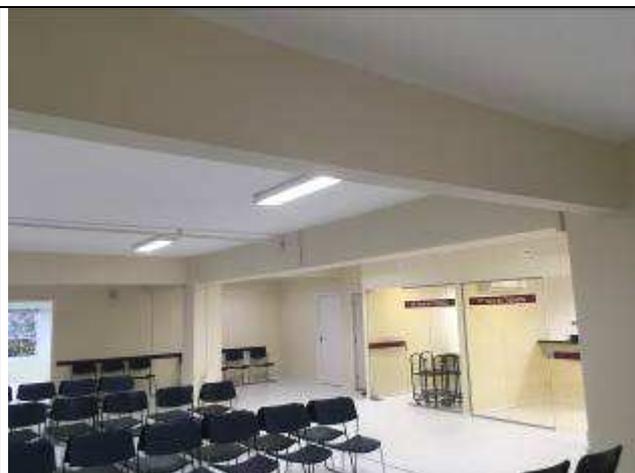
Figura 48C - pintura hall público - 11ª VT

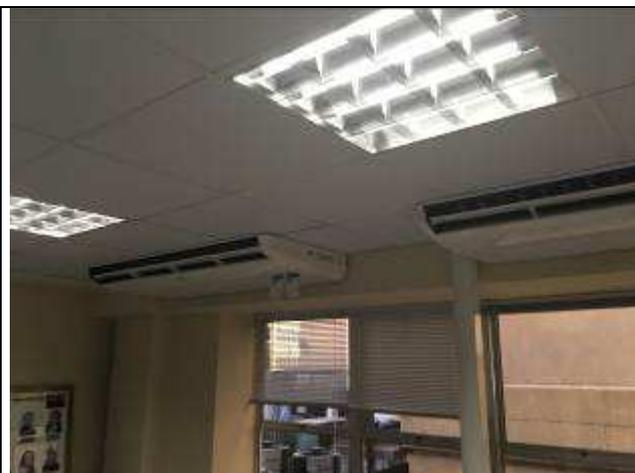
Figura 49C - equipamentos SPLIT - 11ª VT

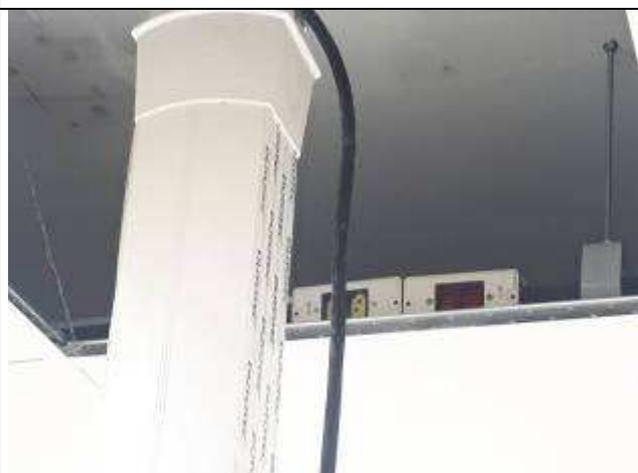
Figura 19E: colunas Dutotec e tomadas padrão genérico - 10ª e 11ª VT

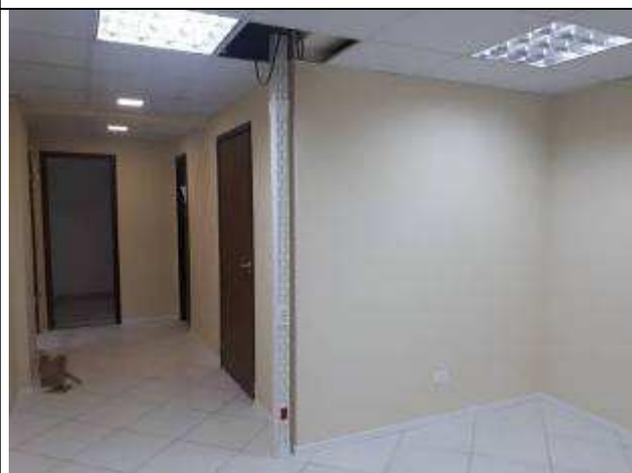
Figura 20E: colunas técnicas, iluminação - 10ª e 11ª VT

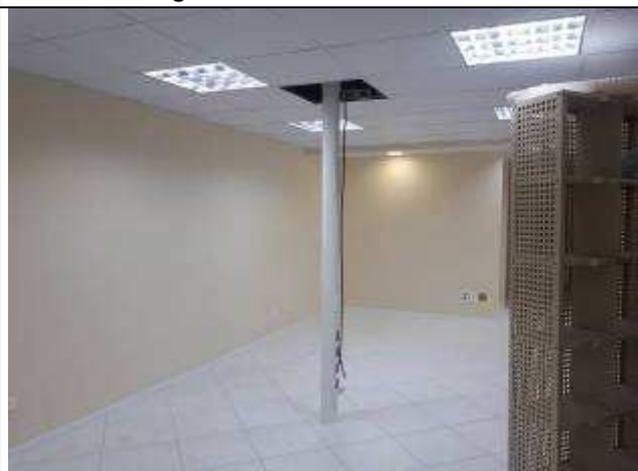
Figura 21E: colunas técnicas, iluminação - 10ª e 11ª VT

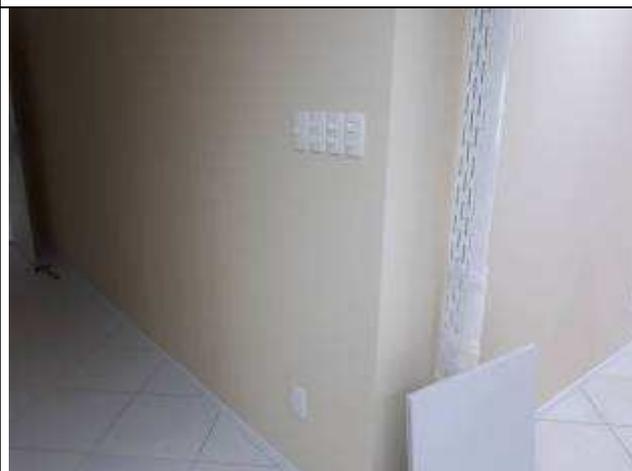
Figura 22E: colunas técnicas, iluminação - 10ª e 11ª VT

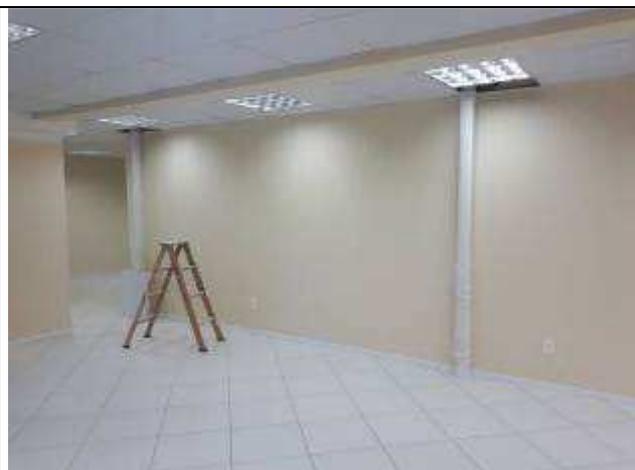
Figura 23E: colunas técnicas, iluminação - 10ª e 11ª VT

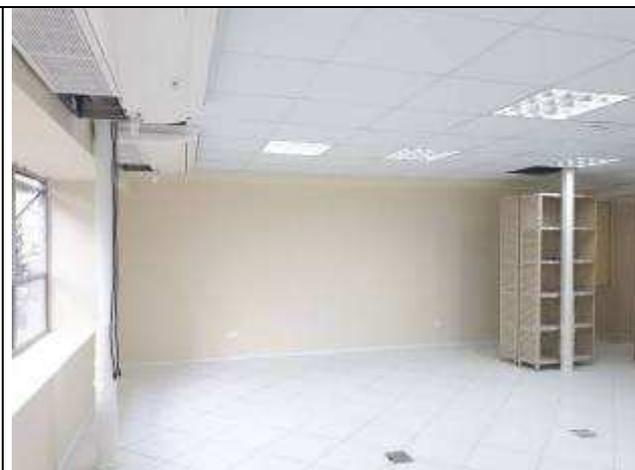
Figura 24E: colunas técnicas, iluminação - 10ª e 11ª VT

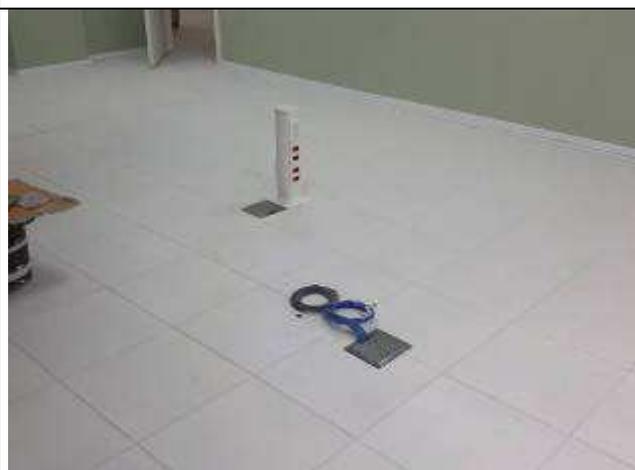
Figura 25E: instalações salas de audiências 10ª e 11ª VT

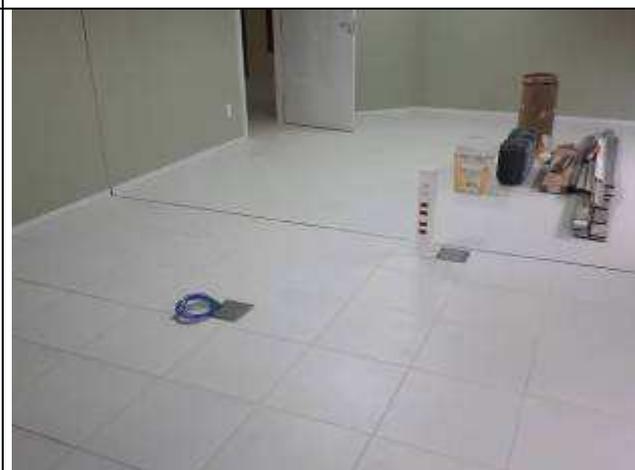
Figura 26E: instalações salas de audiências 10ª e 11ª VT

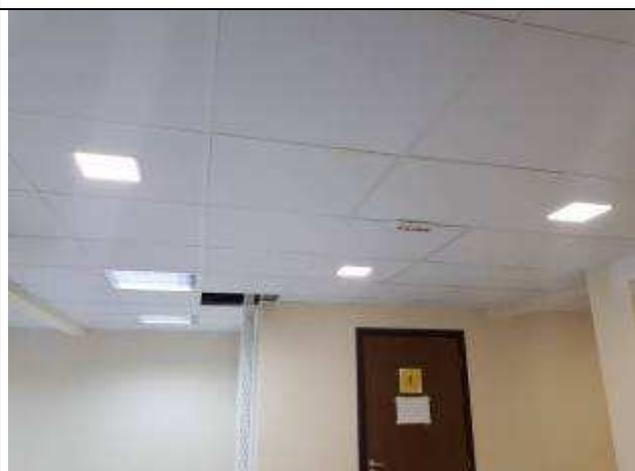
Figura 27E: iluminação - 10ª e 11ª VT

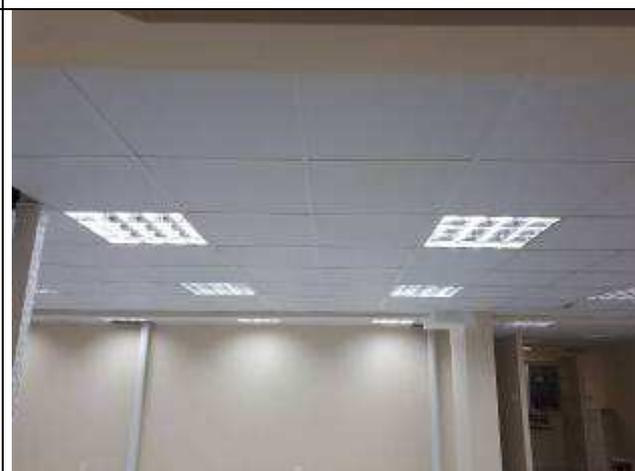
Figura 28E: iluminação - 10ª e 11ª VT

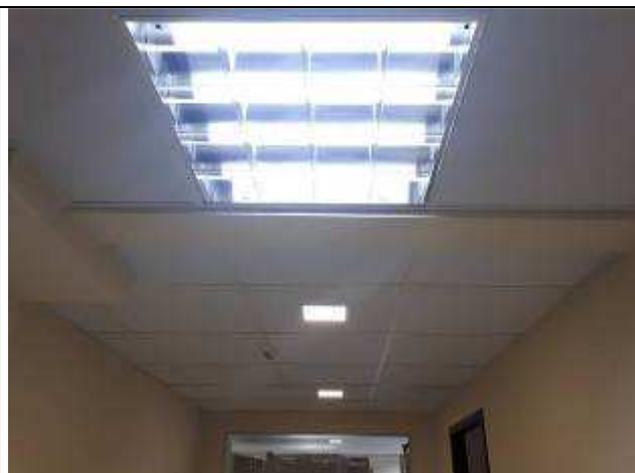
Figura 29E: iluminação - 10ª e 11ª VT

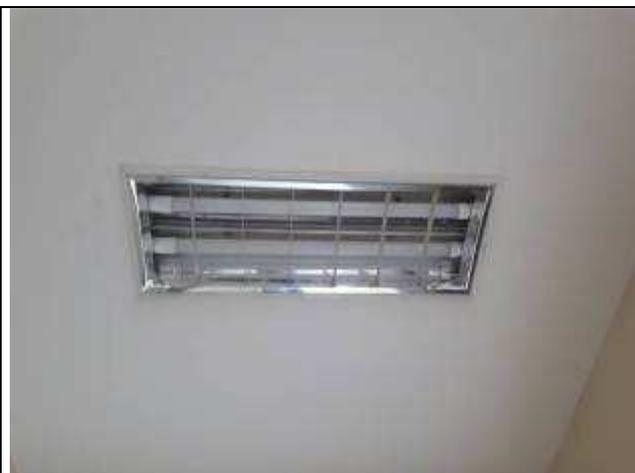
Figura 30E: iluminação - 10ª e 11ª VT

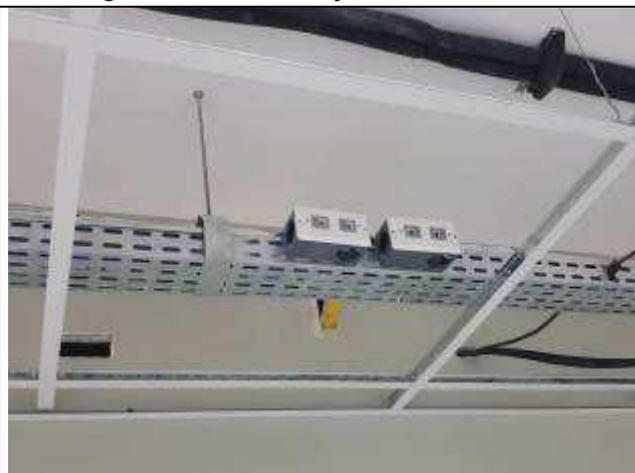
Figura 31E: cabeamento estruturado 10ª e 11ª VT

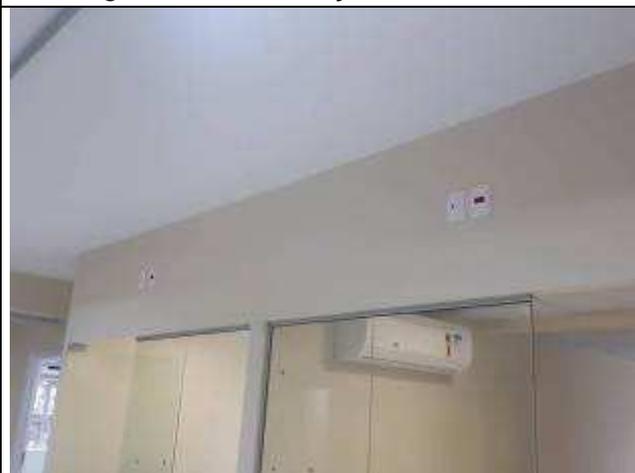
Figura 32E: cabeamento estruturado - pontos TV 10ª e 11ª VT

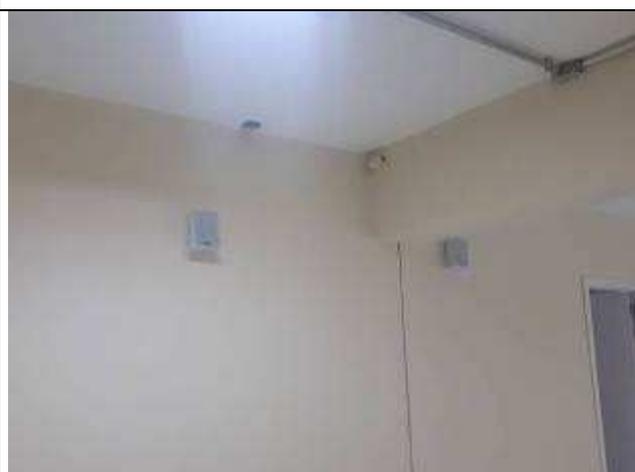
Figura 33E: sonorização 10ª VT

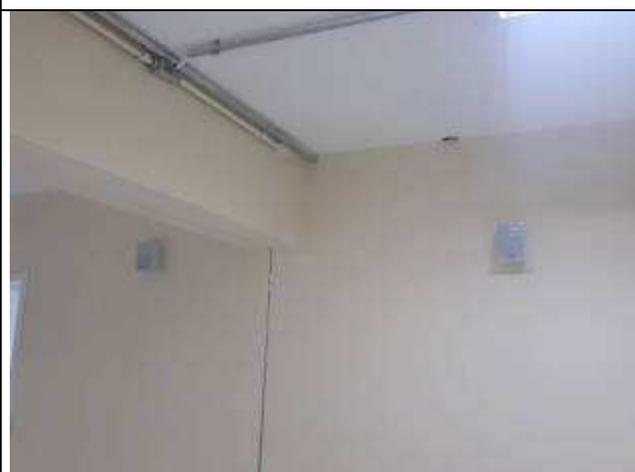
Figura 34E: sonorização 11ª VT

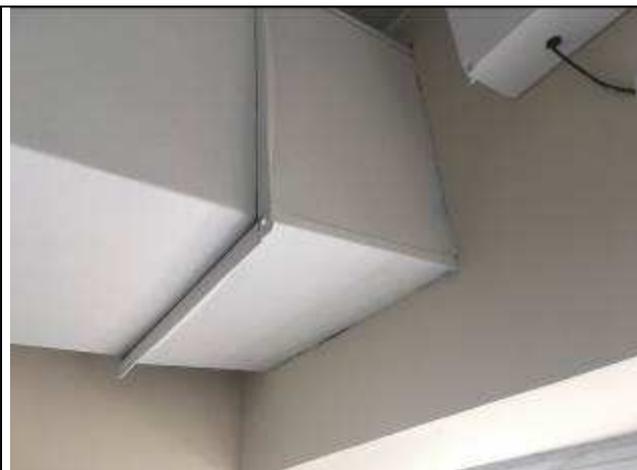
Figura 50C - abertura em alvenaria - interligação de dutos

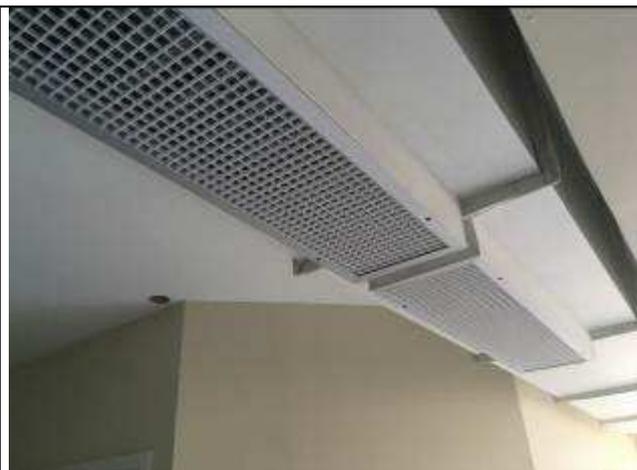
Figura 51C - grelhas de ventilação/exaustão

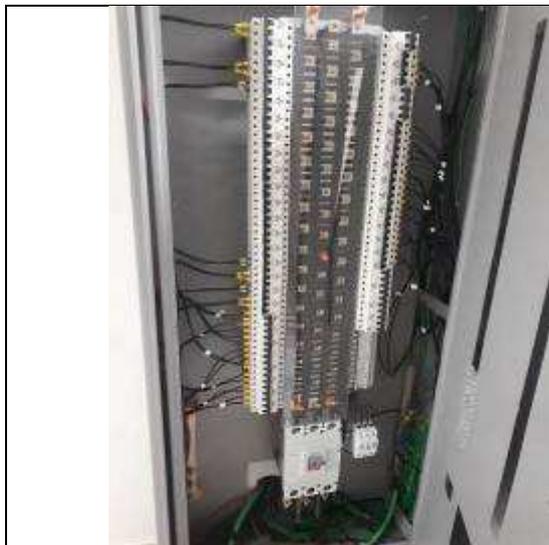
Figura 35E: Instalações Frente VM400

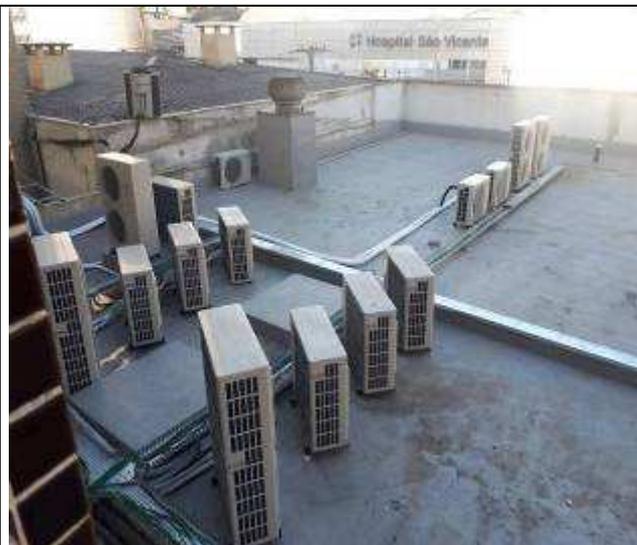
Figura 36E: Instalações Frente VM400

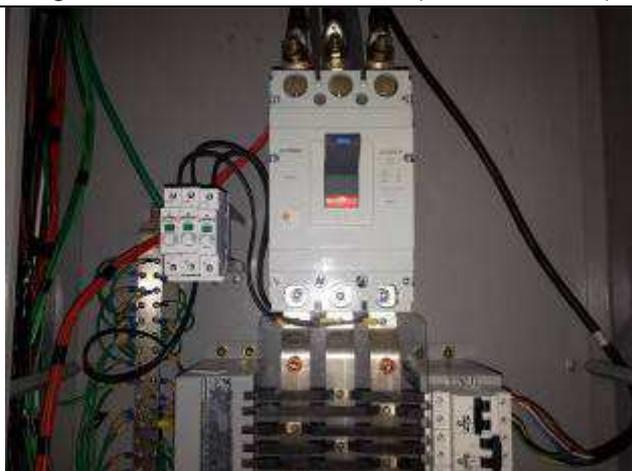
Figura 39E: Quadro QD-AR3 (lateral VM362)

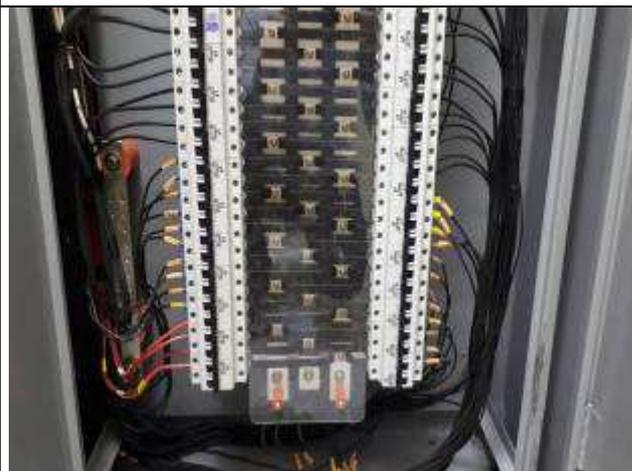
Figura 40E: Quadro QD-AR3 (lateral VM362)

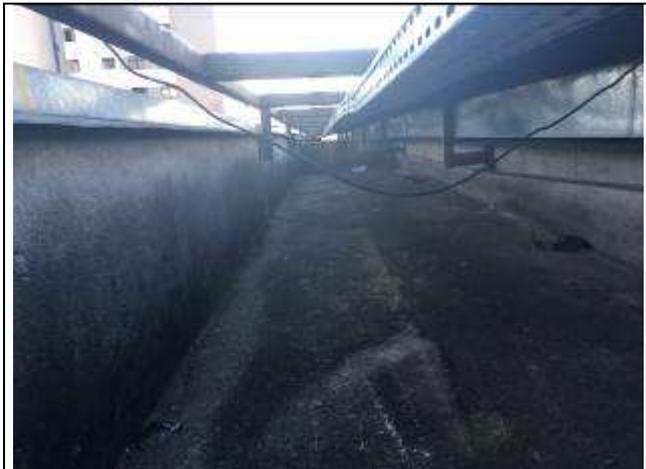
Figura 52C - adequação plataformas metálicas
