RELATÓRIO – 1ª MEDIÇÃO

OBRA: EXECUÇÃO DA REFORMA DA VARA DO TRABALHO DE ROLÂNDIA

CONTRATADA: PORTO BLANCO CONSTRUÇÕES LTDA

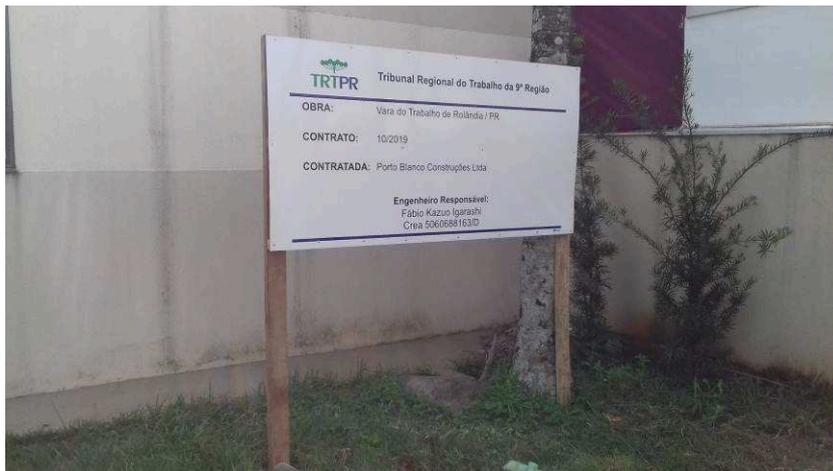
Figura 1 – Placa de obra instalada no início dos serviços

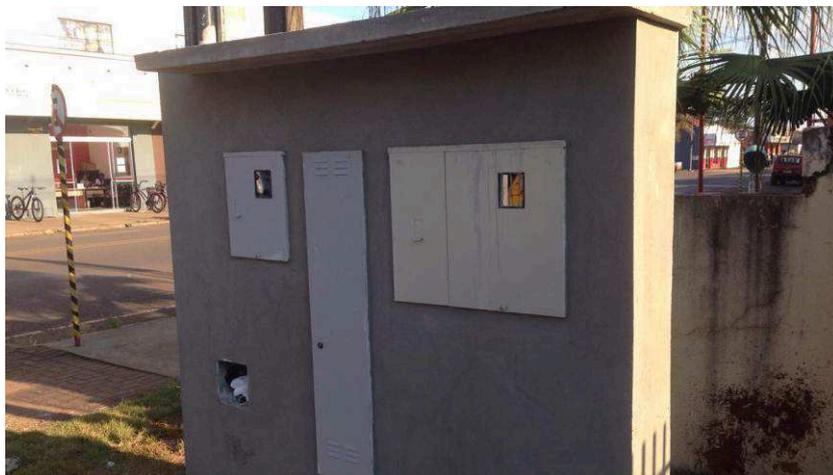
Figura 2 – Execução da entrada de energia

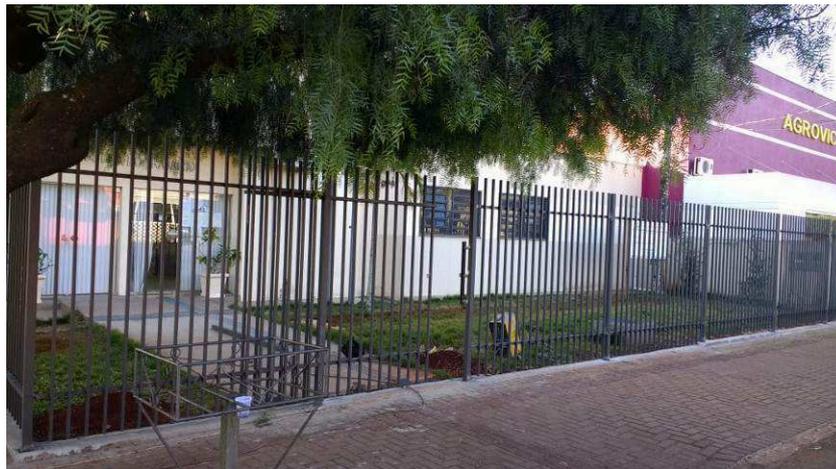
Figura 3 – Execução do gradil frontal

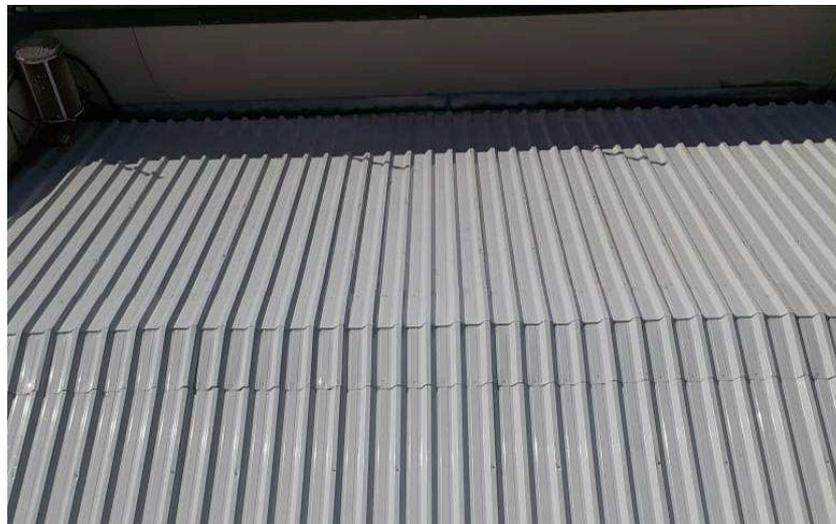
Figura 4 – Execução da cobertura metálica
