## **RELATÓRIO – 1ª MEDIÇÃO**

OBRA: **EXECUÇÃO DE OBRA DE ADEQUAÇÕES NO IMÓVEL DO FÓRUM TRABALHISTA DE CASCAVEL.**

CONTRATADA: **HMA CONSTRUÇÕES CIVIS LTDA.**

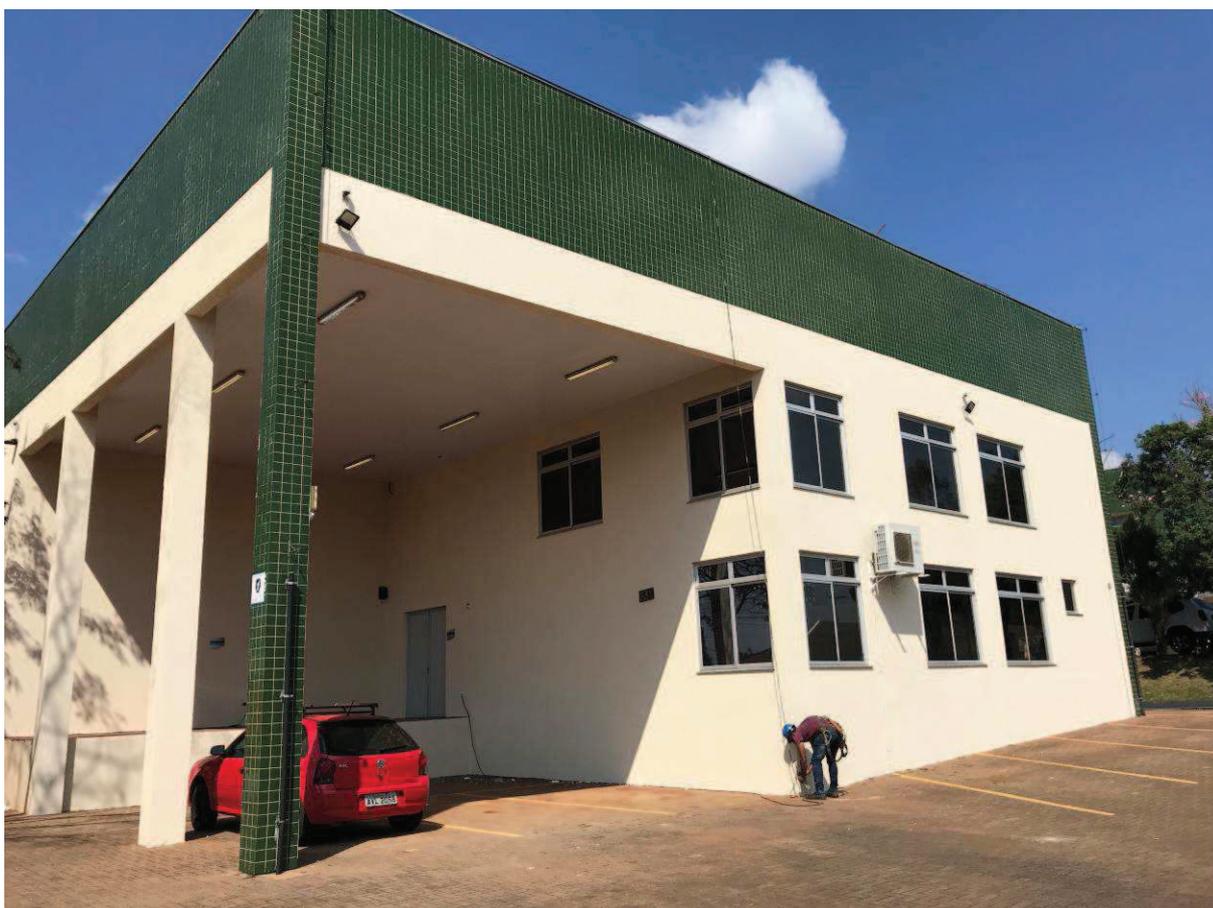
Figura 1 – Lavagem das pastilhas e pintura externa - Setorial.

Limpeza de superfícies: foi executada a limpeza, com jato de água de alta pressão, nas pastilhas de revestimento externo da Setorial e no muros.

Pintura externa - Setorial: foi executada a pintura das paredes externas da Setorial. Foi utilizada tinta acrílica premium fosca, na cor areia, da linha Decora Matte, da marca Coral.

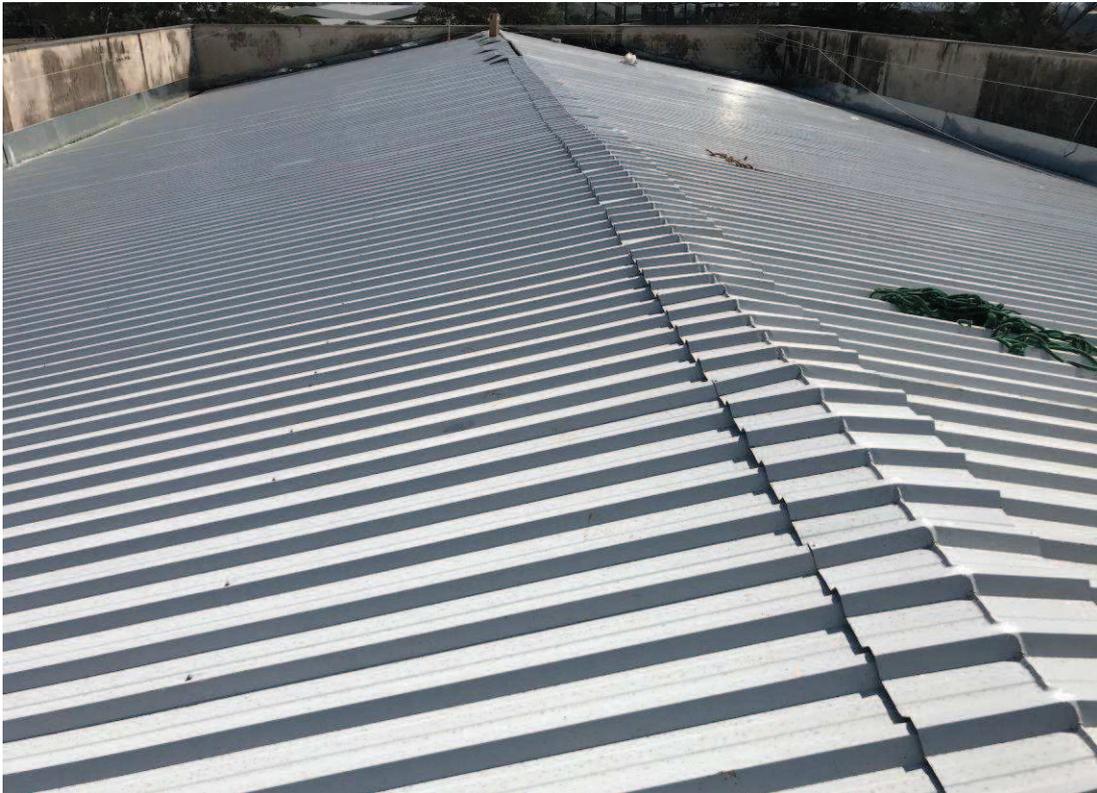
Figura 2 – Cobertura - Setorial.

Setor 07 - Setorial - telhas de cobertura: foram instaladas, parcialmente, as telhas de cobertura sobre a Setorial. As telhas são do tipo sanduíche, compostas por duas telhas metálicas em aço galvalume com altura de onda de 40 mm, espessura 0,50 mm, e preenchimento termoacústico em poliuretano injetado com 30 mm de altura. O Galvalume é a chapa de aço revestida com a liga 55%Al-Zn e combina a durabilidade do alumínio com a proteção galvânica do zinco. O preenchimento em poliuretano consiste em espumas rígidas com células fechadas, excelentes propriedades térmicas, acústica com boa aderência ao substrato e leveza que combinado com aditivos de retardância a chama atende a norma NBR 7358 (classe R1). A telha superior é pré-pintada na face superior na cor branca. As telhas são do modelo Telha Sanduíche Pré-Pintada com PU TP 40, do fabricante Termovale de Orleans/SC. Foram aplicadas fitas de vedação 3M VHB™ nas emendas longitudinais e transversais.

Setor 07 - Setorial - calhas: foram instaladas as calhas em chapa de aço galvanizada, # 24, com largura de 28 cm.

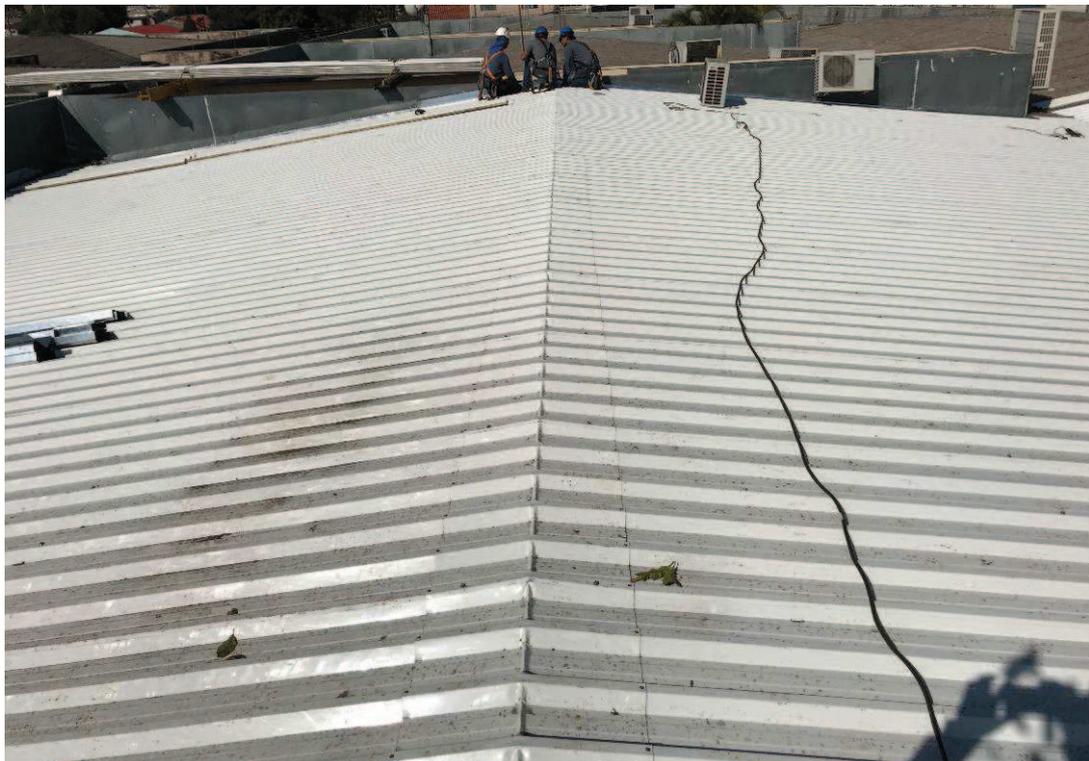
Figura 3 – Cobertura - 2ª Vara do Trabalho.

Setor 02 - 2ª Vara do Trabalho - telhas de cobertura: foram instaladas, parcialmente, as telhas de cobertura sobre a 2ª Vara do Trabalho. As telhas são do tipo sanduíche, compostas por duas telhas metálicas em aço galvanizado com altura de onda de 40 mm, espessura 0,50 mm, e preenchimento termoacústico em poliuretano injetado com 30 mm de altura. O Galvanizado é a chapa de aço revestida com a liga 55%Al-Zn e combina a durabilidade do alumínio com a proteção galvânica do zinco. O preenchimento em poliuretano consiste em espumas rígidas com células fechadas, excelentes propriedades térmicas, acústica com boa aderência ao substrato e leveza

Setor 02 - 2ª Vara do Trabalho - calhas: foram instaladas as calhas em chapa de aço galvanizada, # 24, com largura de 24 cm a central e 28 cm a da extremidade.
