## **RELATÓRIO – 24ª MEDIÇÃO**

**OBRA: EXECUÇÃO DE OBRA DE CONSTRUÇÃO DO IMÓVEL PARA O FÓRUM TRABALHISTA DE TOLEDO.**

**CONTRATADA: P.R.P. EMPREENDIMENTOS E CONSTRUÇÃO CIVIL LTDA - ME.**

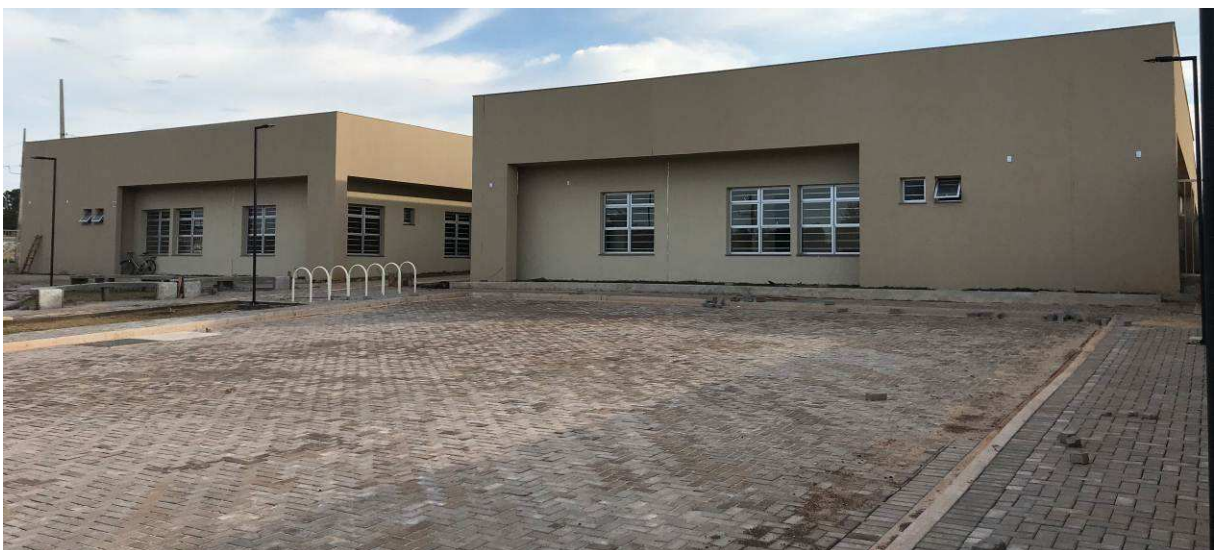
Figura 1 – Fórum - Vista externa - Frente.

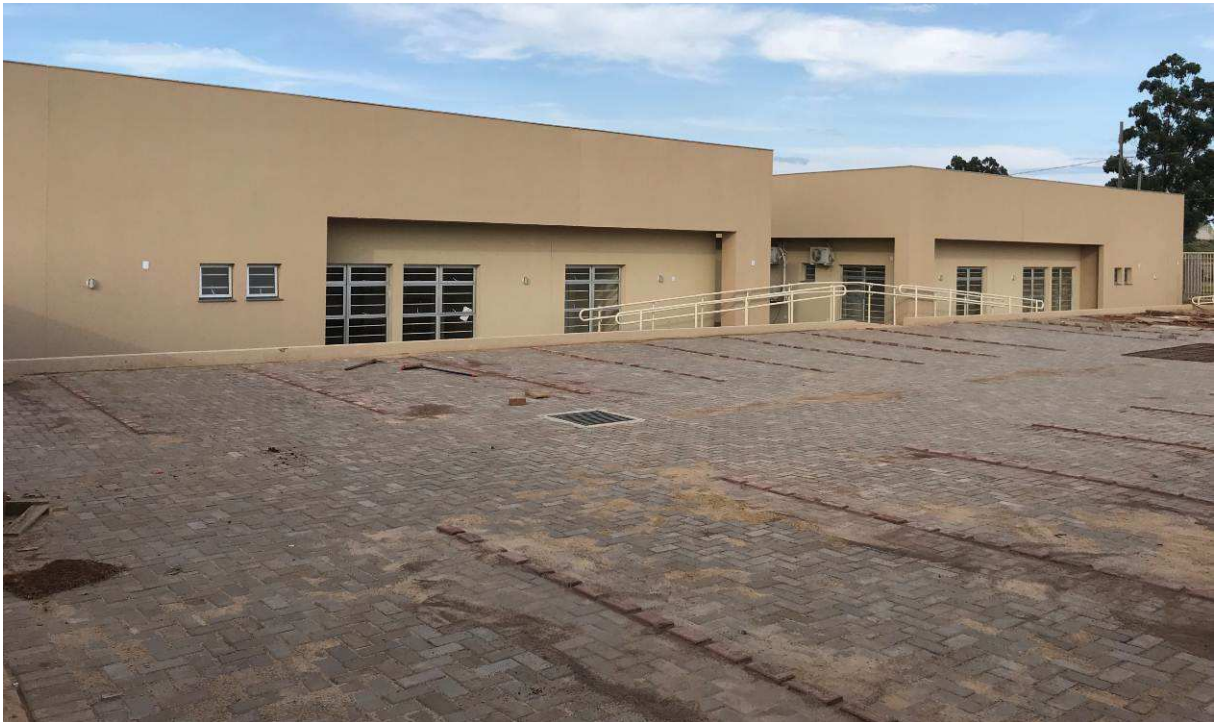
Figura 2 – Fórum - Vista externa - Fundos.

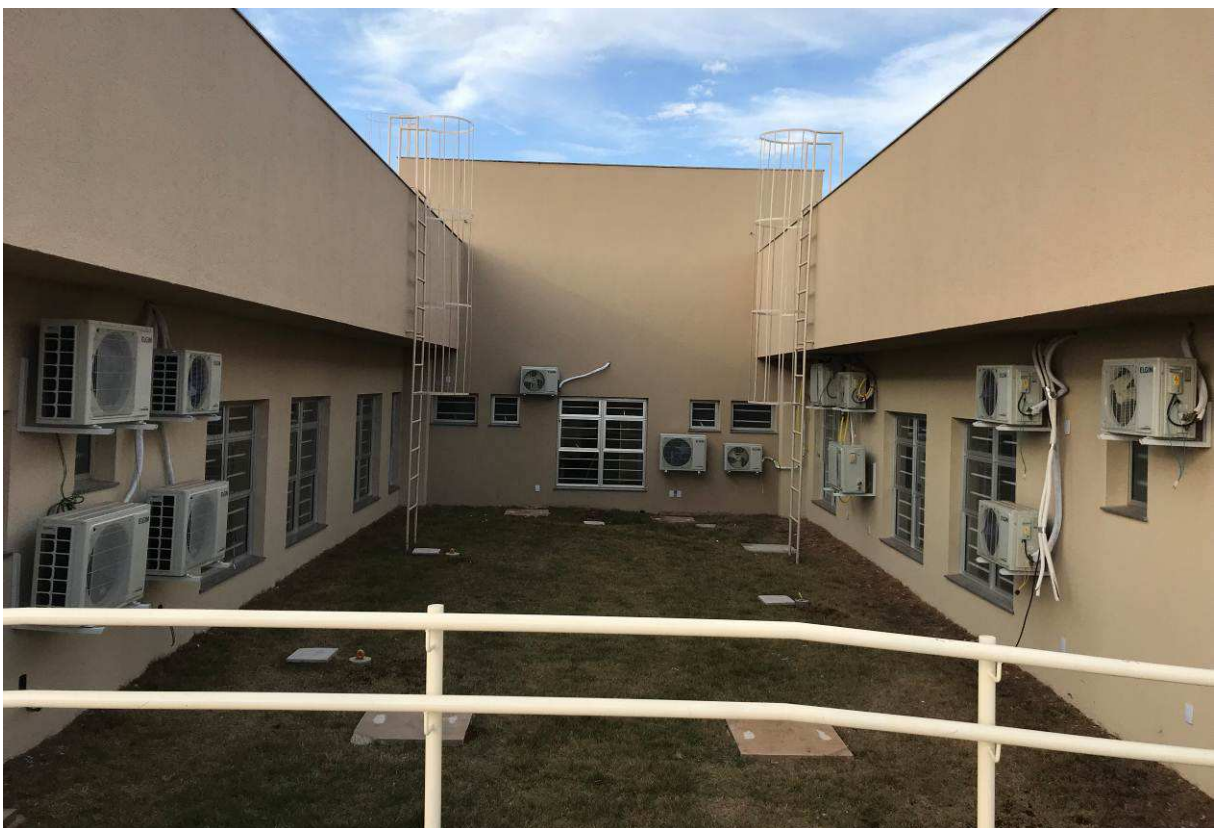
Figura 3 – Fórum - Vista externa - Condensadoras dos equipamentos split.

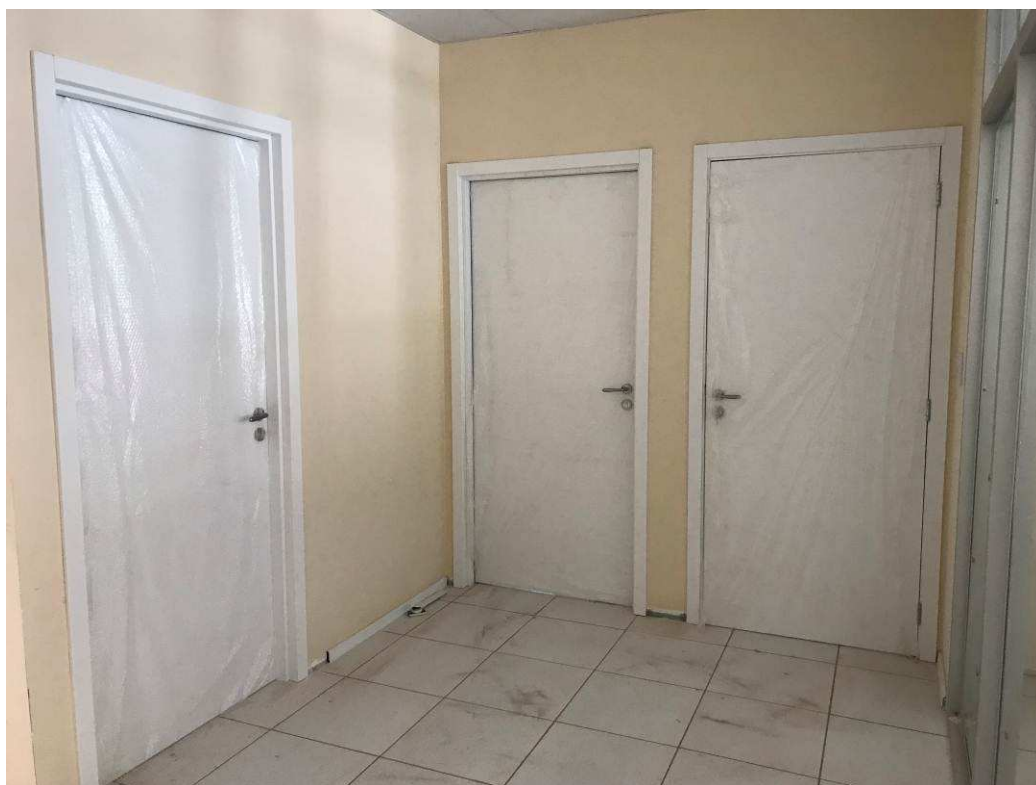
Figura 4 – Fórum - Vista interna - Portas de madeira.

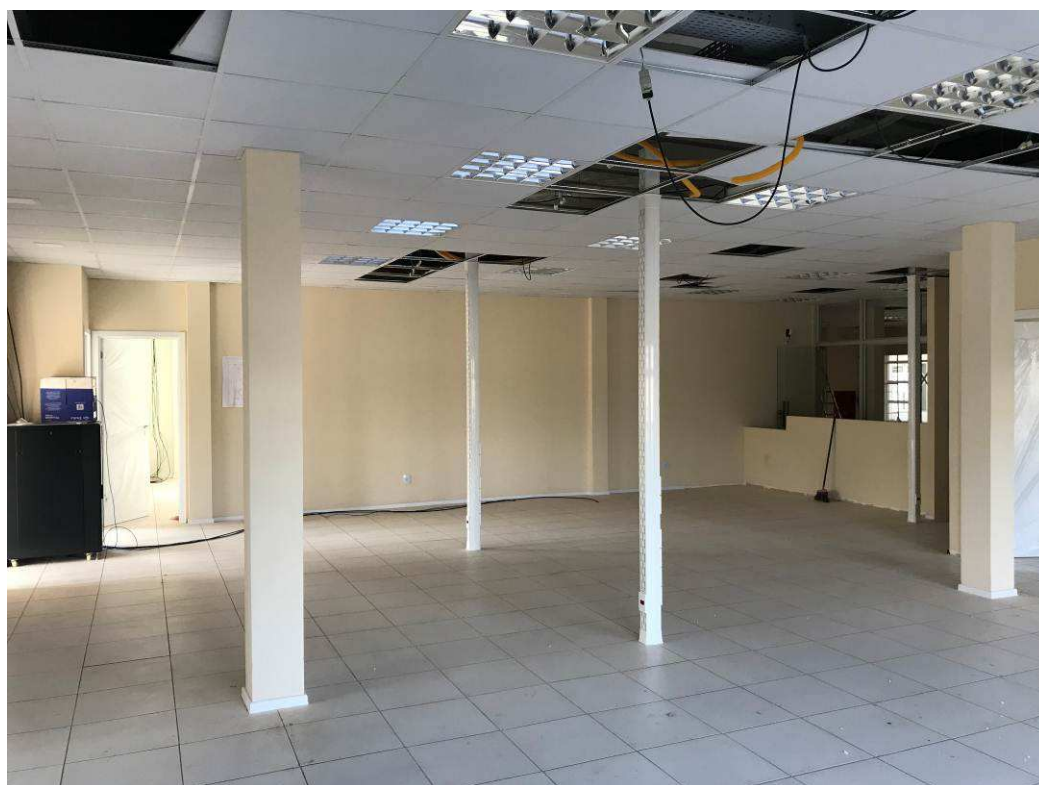
Figura 5 – Fórum - Vista interna - Secretaria da 2ª Vara.
