## **RELATÓRIO FOTOGRÁFICO – 17ª MEDIÇÃO**

**OBRA: EXECUÇÃO DE OBRA DE REFORMA DO IMÓVEL PARA O FÓRUM TRABALHISTA DE CURITIBA.**

**CONTRATADA: FORTALLEZA ENGCLIN LTDA.**

Considerando a instituição da Comissão de Recebimento e Fiscalização da **EXECUÇÃO DE OBRA DE REFORMA DO IMÓVEL PARA O FÓRUM TRABALHISTA DE CURITIBA**, objeto do Contrato Nº 9/2018, CP 01/2017, com efeitos através do despacho exarado pela Sra. Ordenadora da Despesa, os componentes abaixo elencados apresentam o relatório fotográfico das vistorias realizadas, que tiveram como objetivo a fiscalização dos serviços executados pela Contratada, no período de 06/07/2019 até 06/08/2019 (17 meses após início de obra).

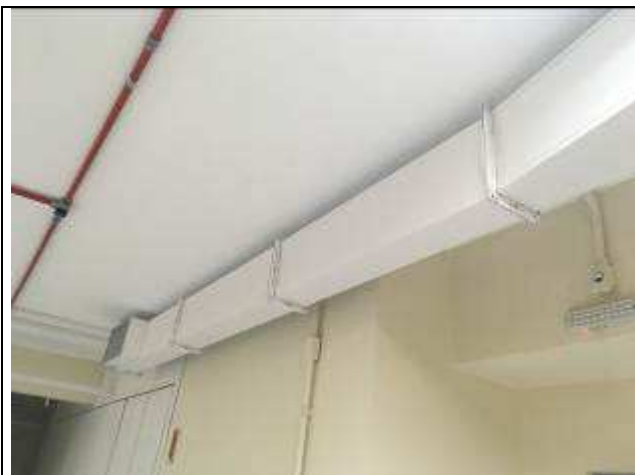
Figura 1C - pintura dutos insuflamento - 12ª VT

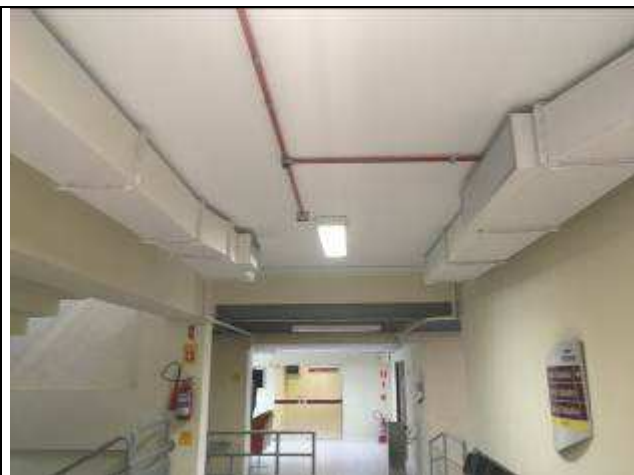
Figura 2C - pintura dutos insuflamento - 12ª VT

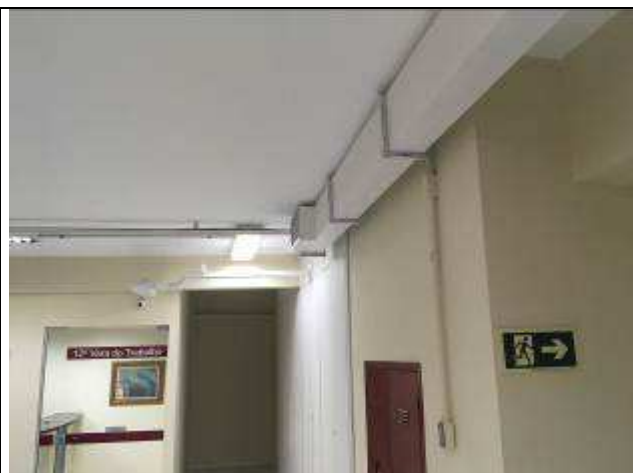
Figura 3C - Instalação dutos insuflamento - 12ª  
VT

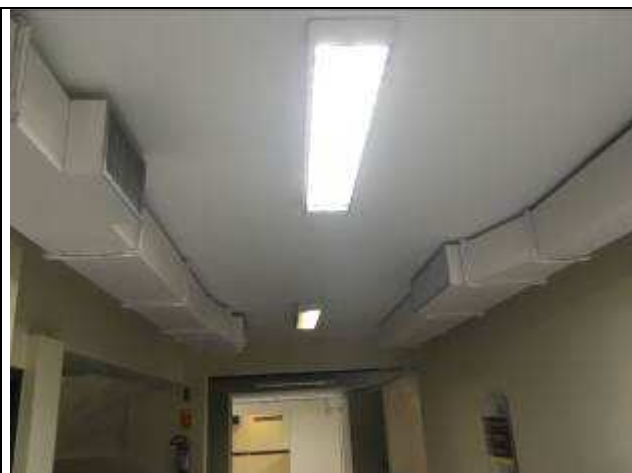
Figura 4C - Instalação dutos insuflamento - 12ª  
VT

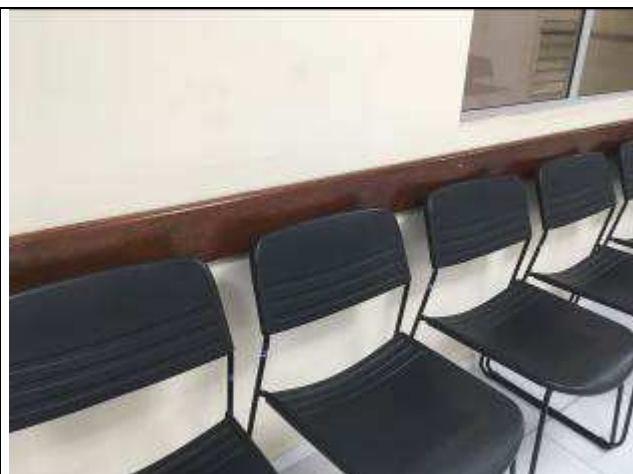
Figura 05C - protetores de parede - 17ª/18ª VTs

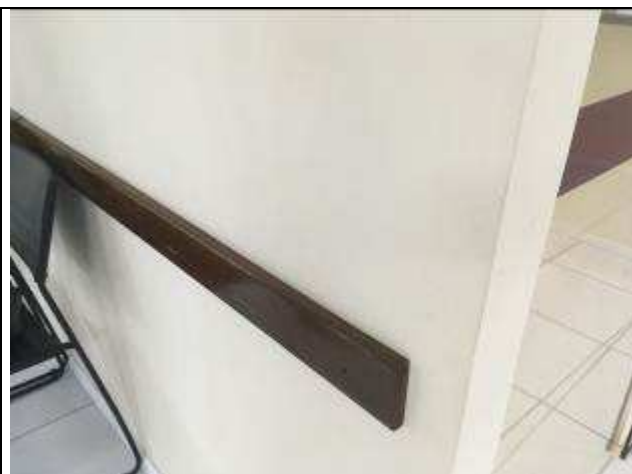
Figura 06C - protetores de parede - 17ª/18ª VTs

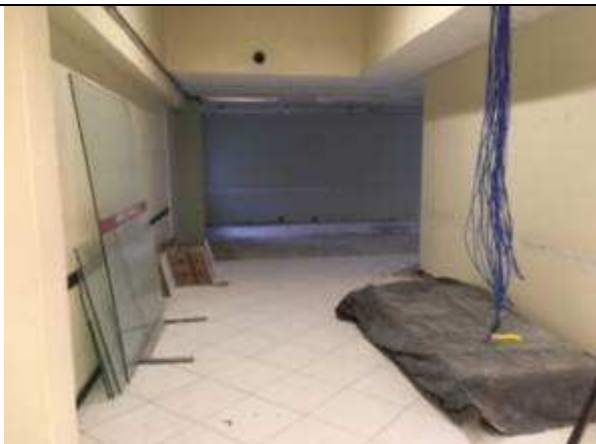
Figura 10C - retirada portas de vidro - 14ª VT

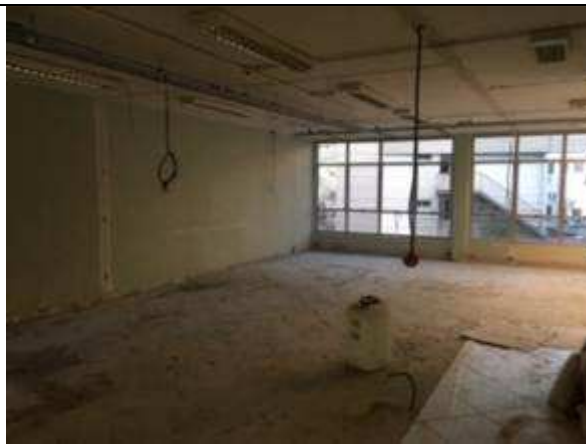
Figura 11C - retirada de divisórias - 14ª VT

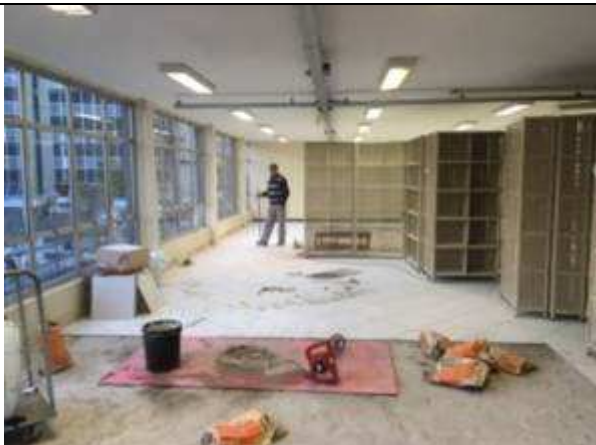
Figura 12C - retirada de divisórias - 14ª VT

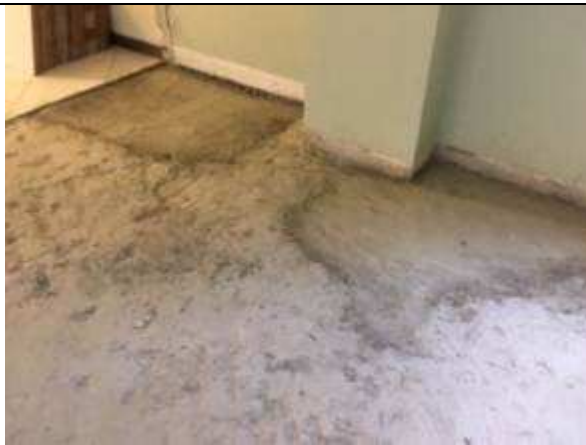
Figura 13C - retirada de piso - 14ª VT

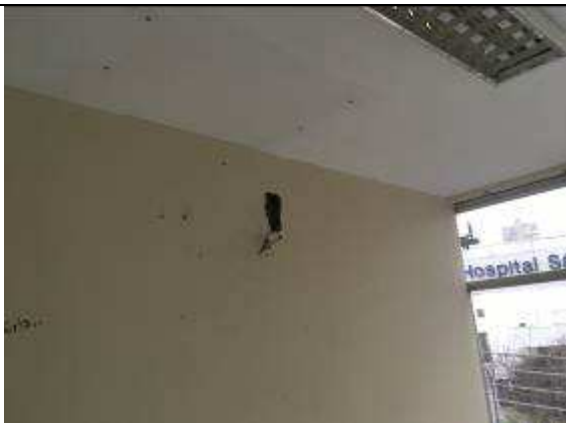
Figura 14C - retirada de SPLITS - 14ª VT

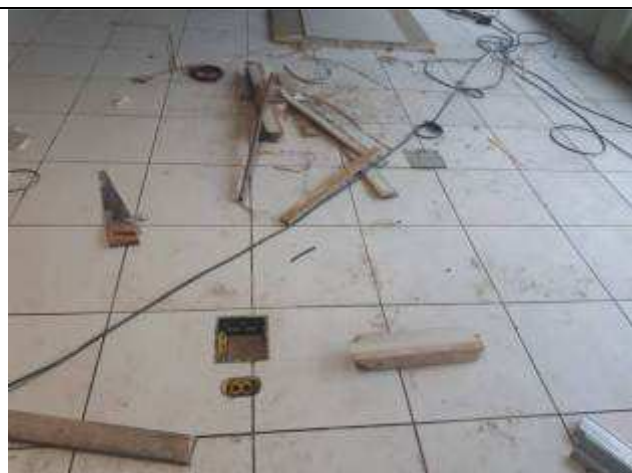
Figura 05E - infraestrutura piso sala audiências  
14ª VT

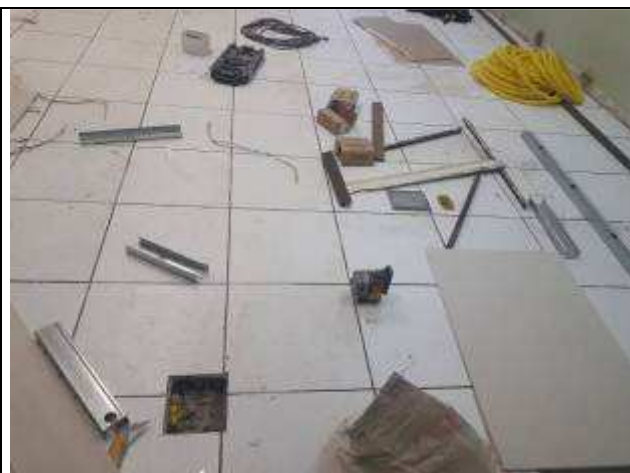
Figura 06E infraestrutura piso sala audiências  
14ª VT

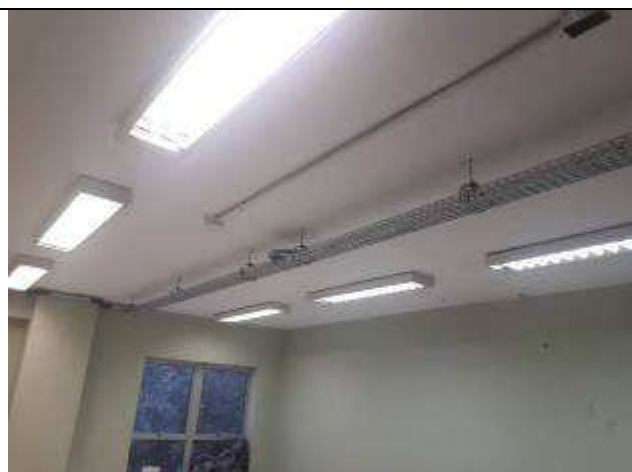
Figura 07E - infraestrutura, condutes, cabeamento, pontos lógicos 14ª VT

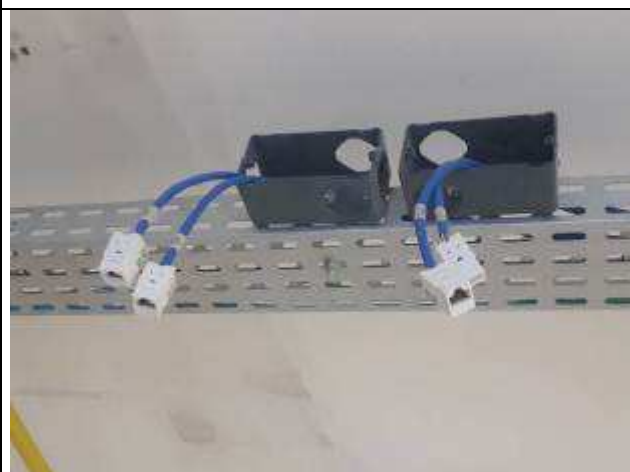
Figura 08E - infraestrutura, condutes, cabeamento, pontos lógicos 14ª VT

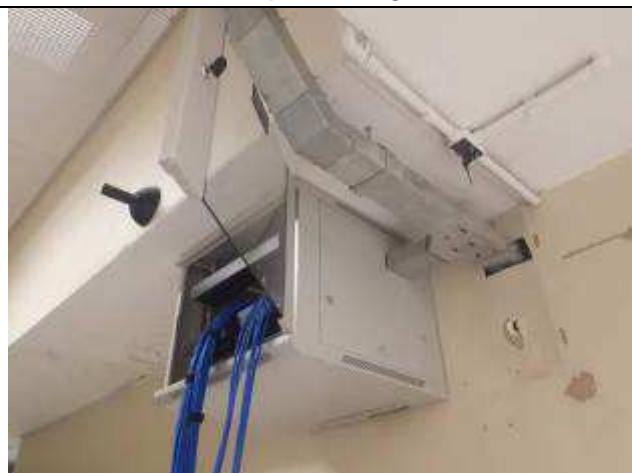
Figura 09E - rack / pontos lógicos 14ª VT

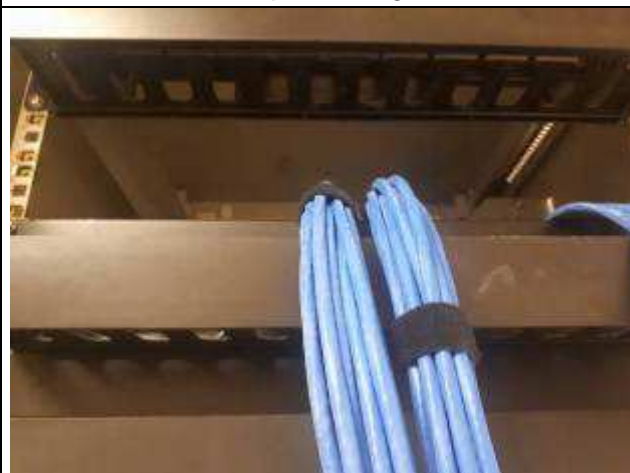
Figura 10E - rack / pontos lógicos 14ª VT

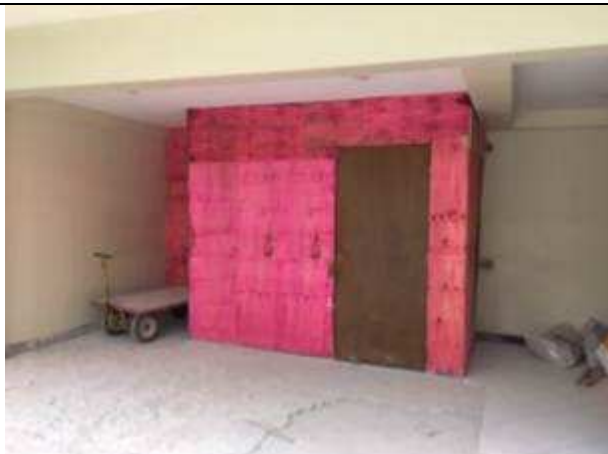
Figura 15C - Instalação de tapumes - 13ª/15ª VTs

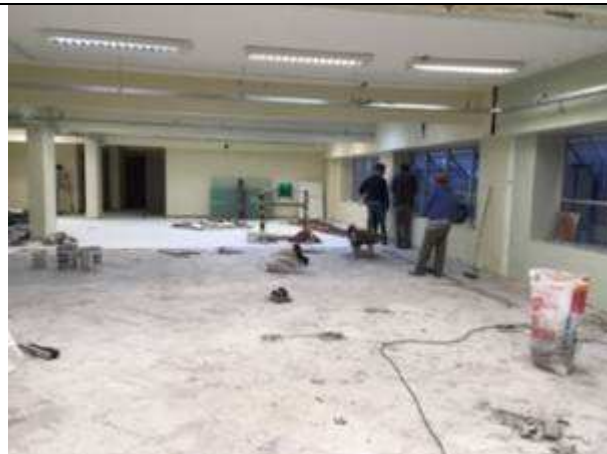
Figura 16C - retirada de divisórias - 15ª VT

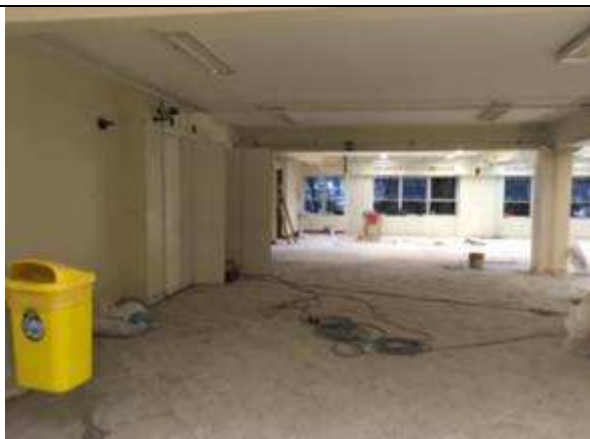
Figura 17C - retirada de piso - hall público - 13ª/15ª VTs

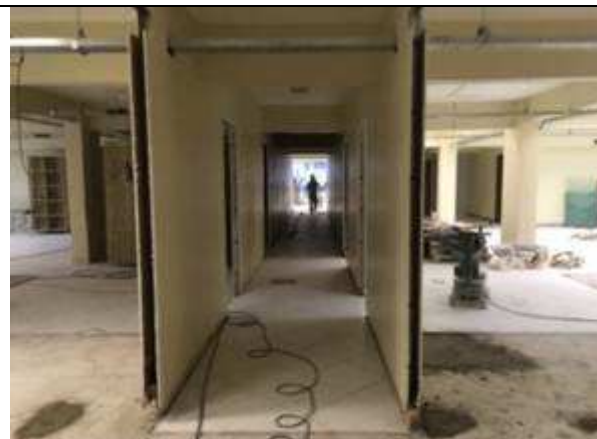
Figura 18C - retirada de divisórias - 13ª/15ª VT

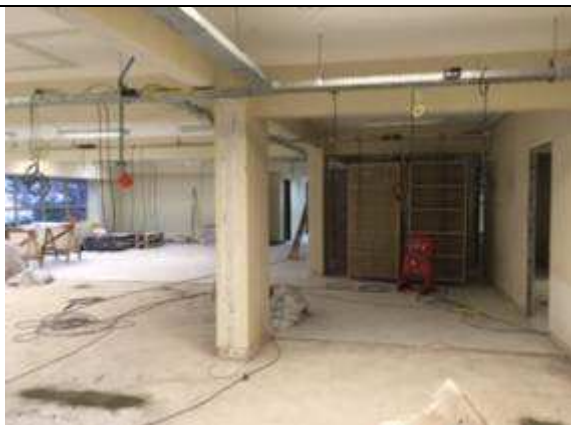
Figura 19C - retirada de divisórias - 13ª VT

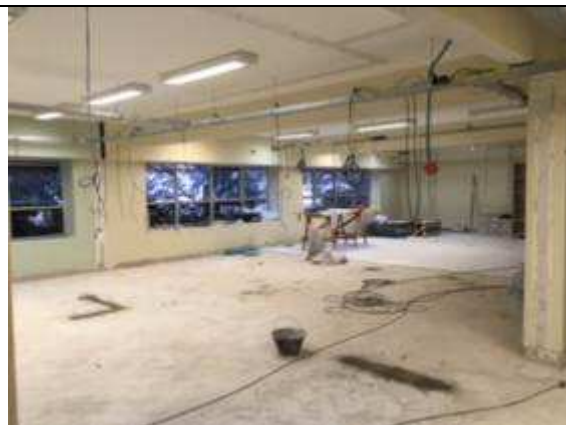
Figura 20C - retirada de piso - 13ª VT

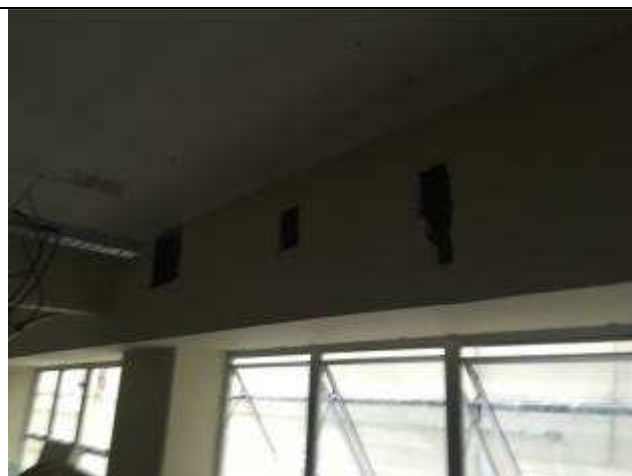
Figura 21C - retirada de SPLITS - 15ª VT

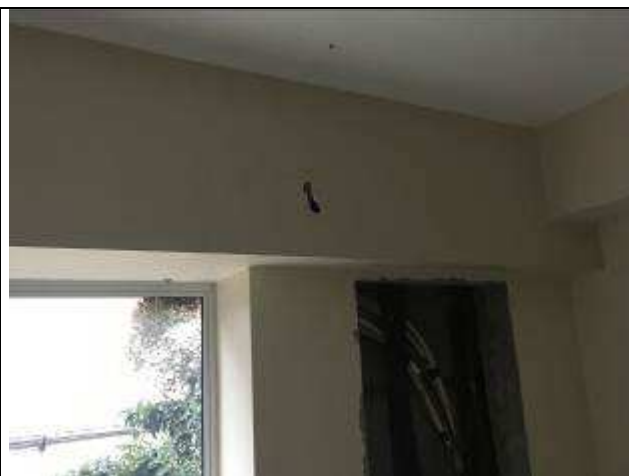
Figura 22C - retirada de SPLITS - 13ª VT

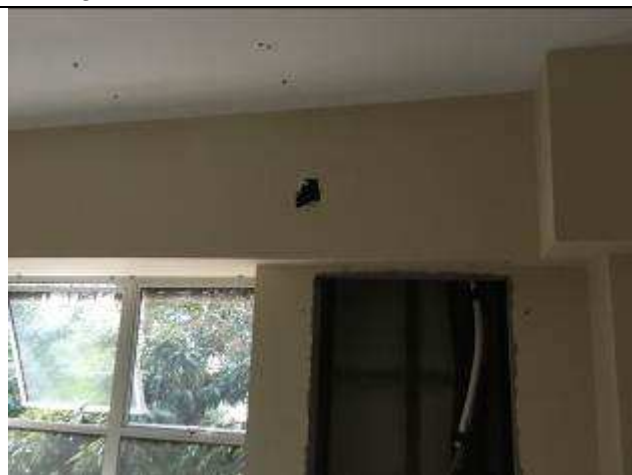
Figura 23C - retirada de SPLITS - 13ª VT

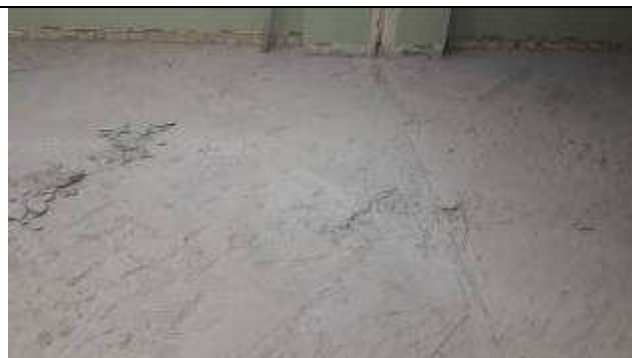
Figura 11E - rasgo em piso sala de audiências

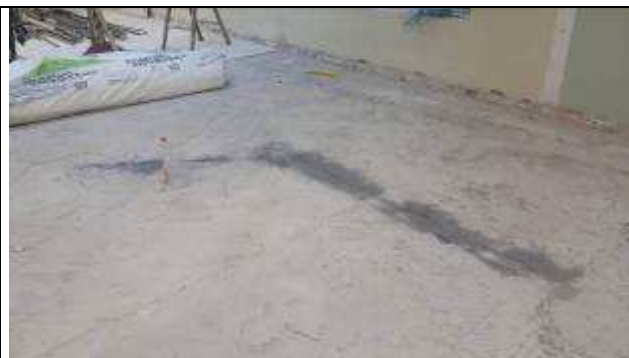
Figura 12E - rasgo em piso sala de audiências

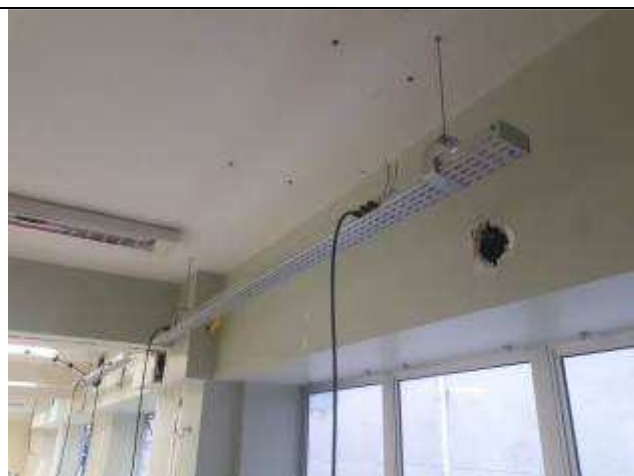
Figura 13E - infraestrutura, condutes, cabeamento 13ª e 15ª VT

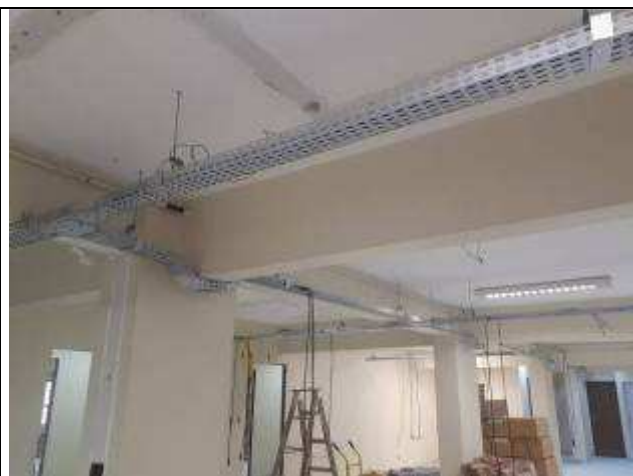
Figura 14E - infraestrutura, condutes, cabeamento 13ª e 15ª VT

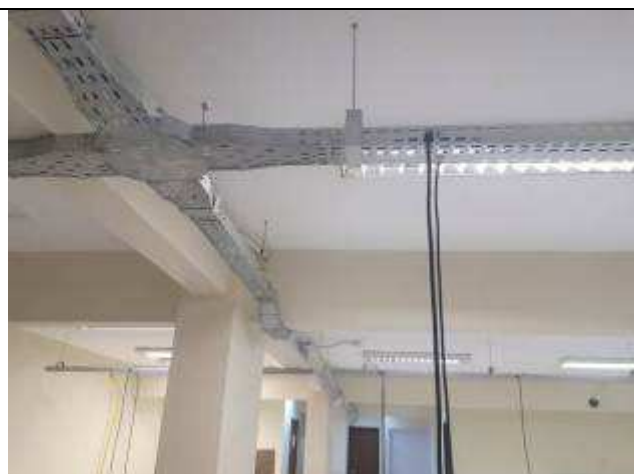
Figura 15E - infraestrutura, condutes, cabeamento 13ª e 15ª VT

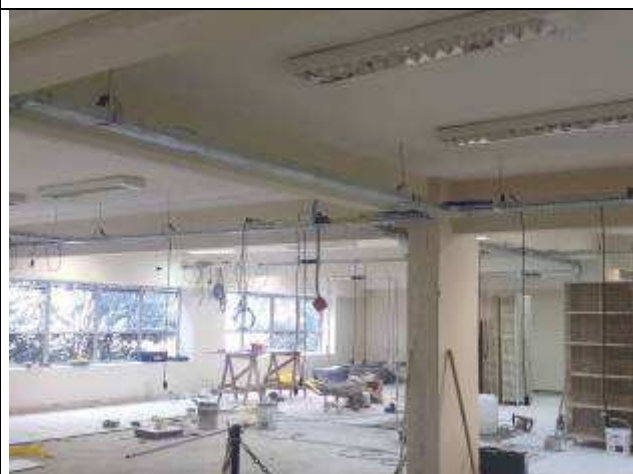
Figura 16E - infraestrutura, condutes, cabeamento 13ª e 15ª VT

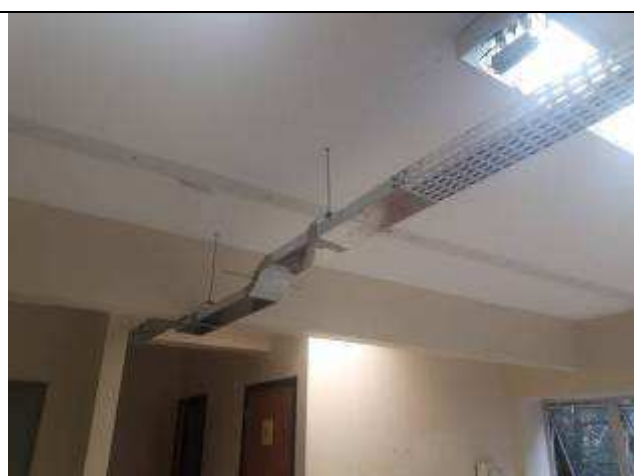
Figura 17E - infraestrutura, condutes, cabeamento 13ª e 15ª VT

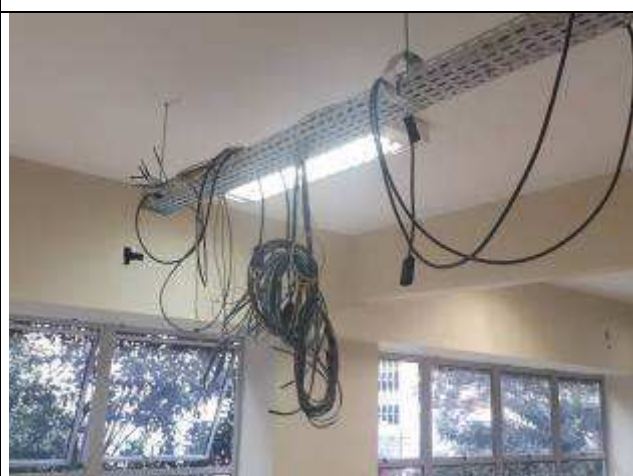
Figura 18E - infraestrutura, condutes, cabeamento 13ª e 15ª VT

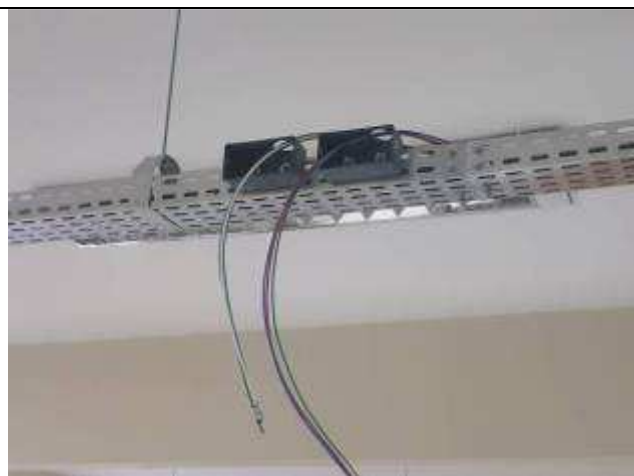
Figura 19E - infraestrutura, condutores, cabeamento 13ª e 15ª VT

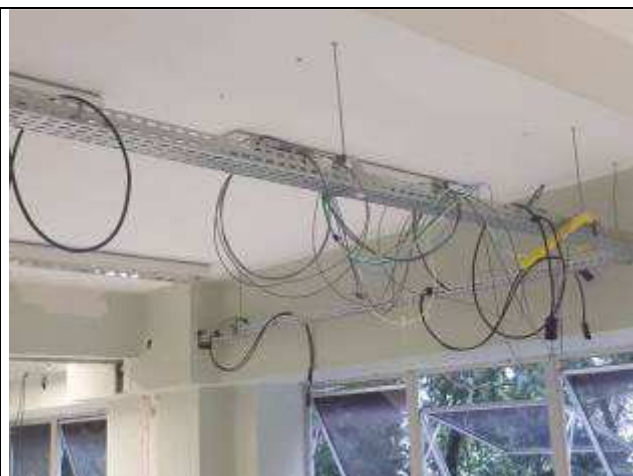
Figura 20E - infraestrutura, condutores, cabeamento 13ª e 15ª VT

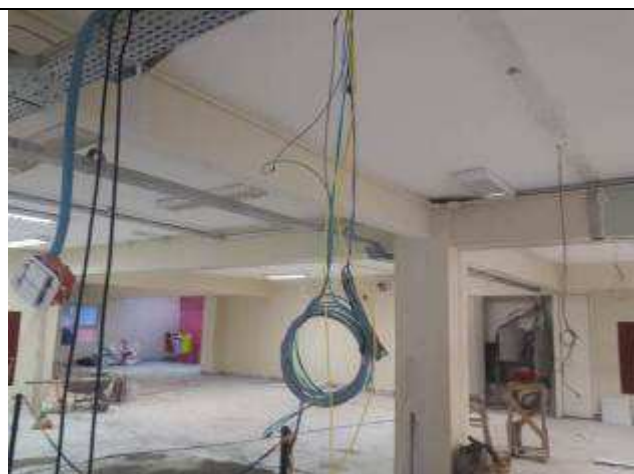
Figura 21E - infraestrutura, condutores, cabeamento 13ª e 15ª VT

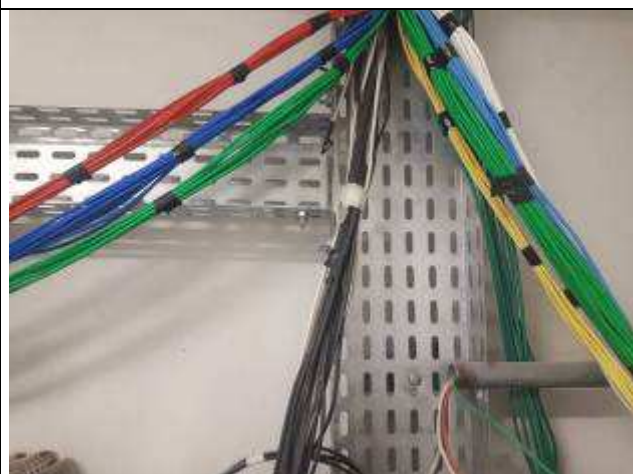
Figura 22E - infraestrutura, cabeamento elétrico 13ª e 15ª VT

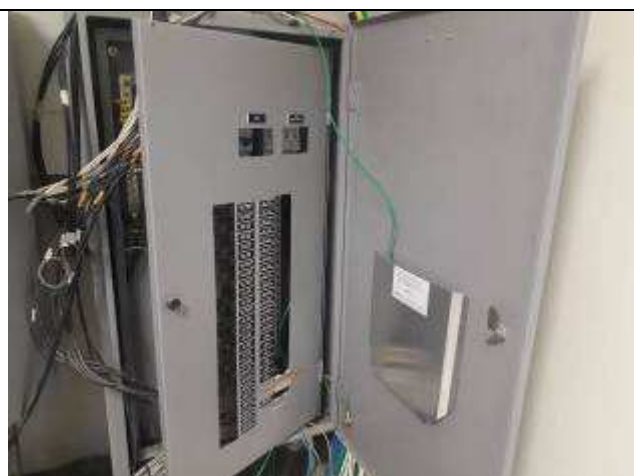
Figura 23E - Quadro QDC1A

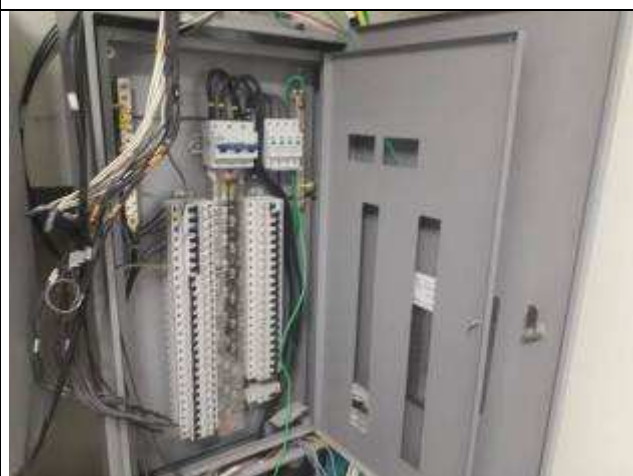
Figura 24E - Quadro QDC1A

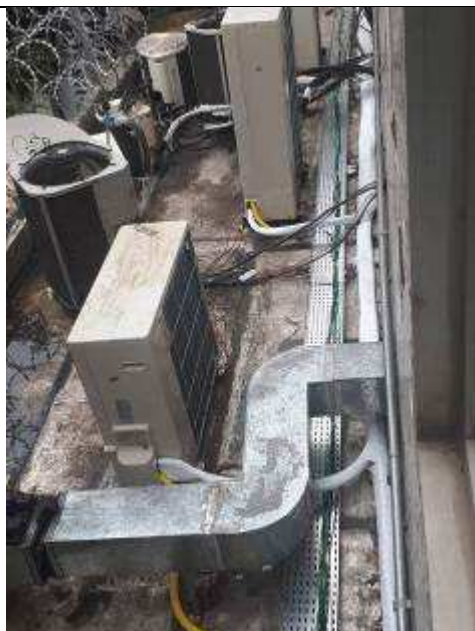
Figura 31E: instalações lateral direita VM362

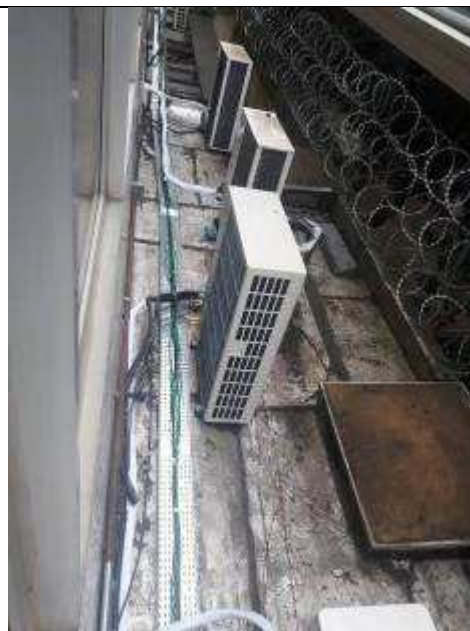
Figura 32E: instalações lateral direita VM362

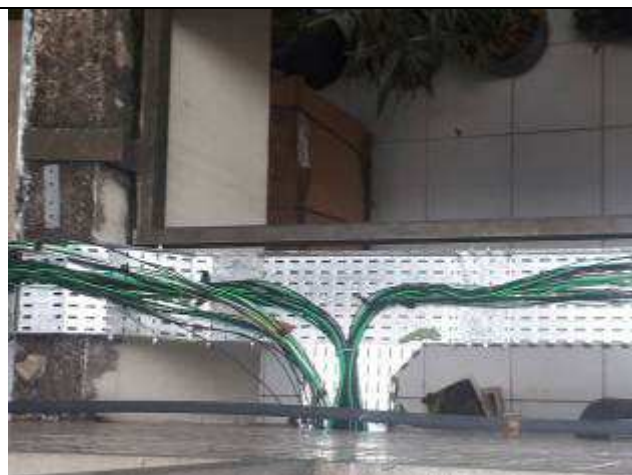
Figura 33E: instalações lateral direita VM362

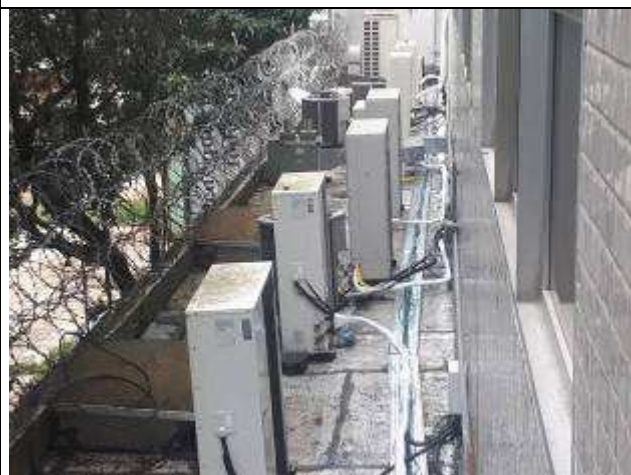
Figura 34E: instalações lateral direita VM362

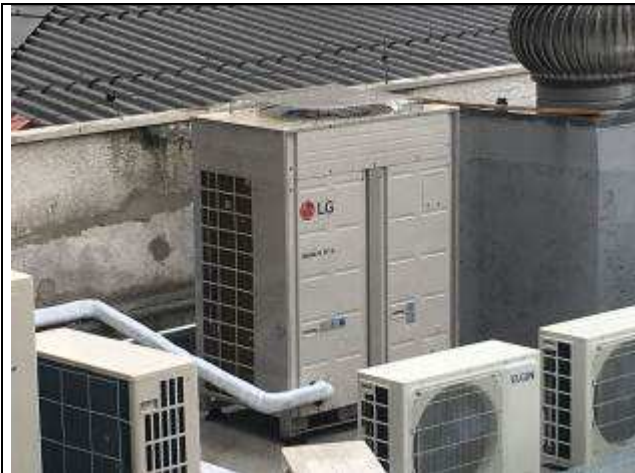
Figura 24C - retirada e reinstalação de equipamento VRF - laje técnica

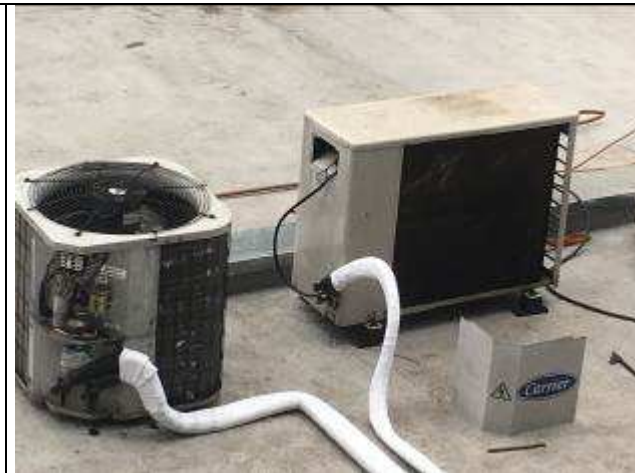
Figura 25C - retirada e reinstalação SPLITs - laje técnica
